# Asbestinventarisatetest

Hippodroomlaan 21, 9040 Gent

Attestnummer : **20260903-000426.000**

Uitgegeven op : **03.09.2026**

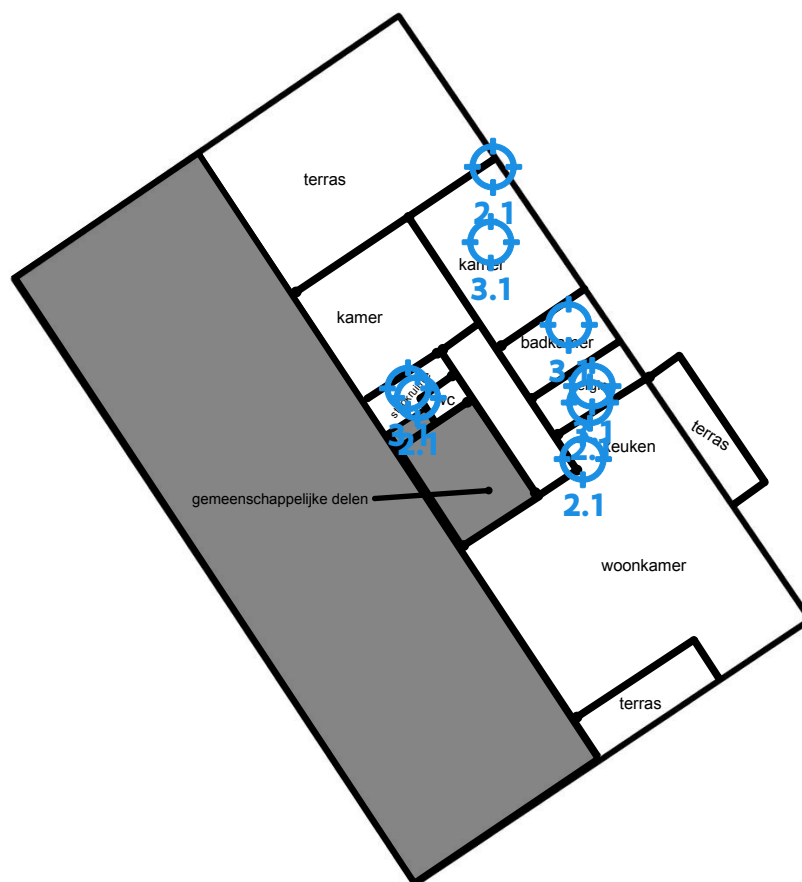
## Plan 1.1: Hoofdgebouw plan

Geen verdachte afvoer- of doorvoerbuizen waargenomen  
Alle binnenwanden afgewerkt met pleisterwerk  
met uitzondering van de badkamer  
Alle plafonds afgewerkt met pleisterwerk met uitzondering  
van de woonkamer en keuken

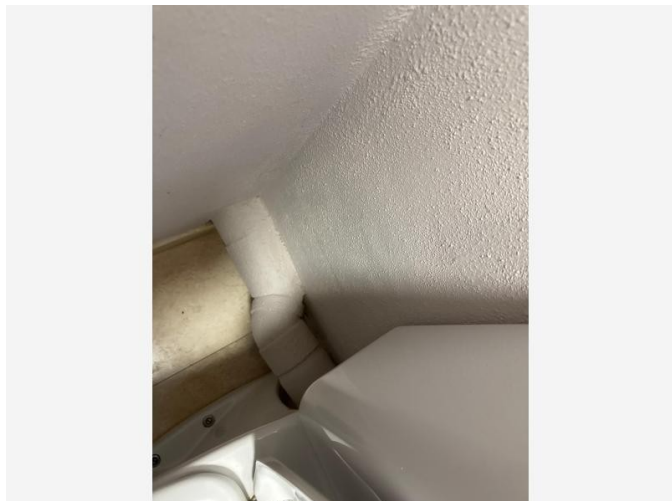
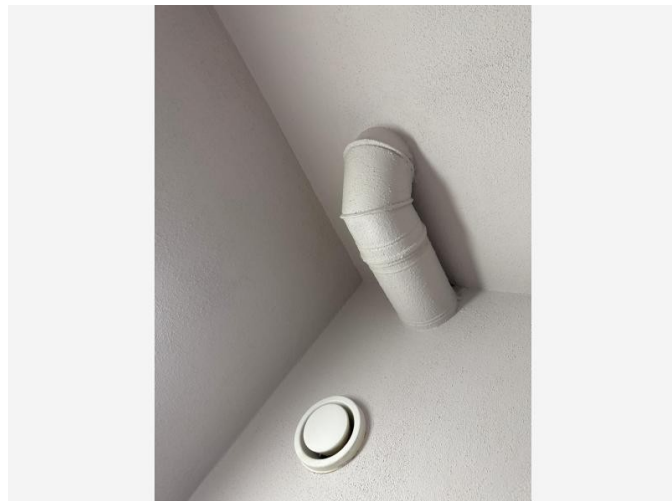
## Fiche 1: Geen verdachte afvoer- of doorvoerbuizen waargenomen

Er werden tijdens de inspectie geen verdachte afvoer- of doorvoerbuizen waargenomen.

De waargenomen buizen zijn vervaardigd uit PVC of PE.

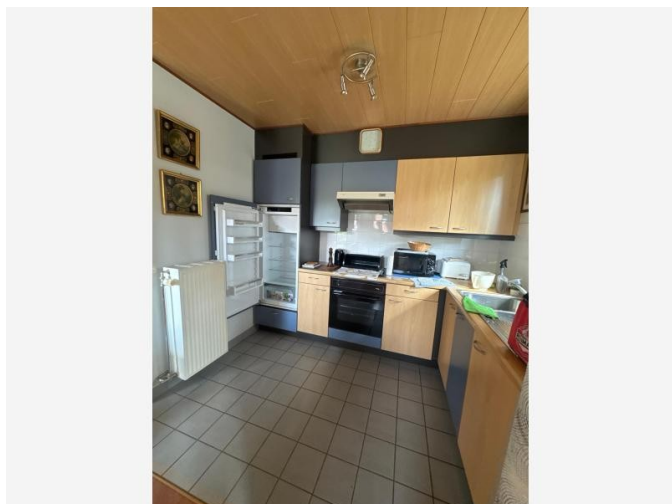
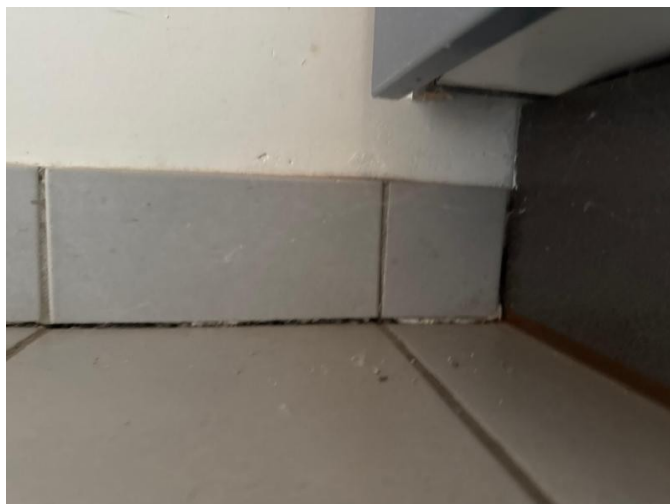
## Fiche 2: Pleisterwerk binnenwanden

Geen asbest

| # | Type | Referentie | Resultaat |
|---|---|---|---|
| 2.1 | Mengmonster | 1 | Geen asbest |

| Opmerking | <p>De binnenwanden ter hoogte van de badkamer zijn volledig afgewerkt met keramische tegels.</p> <p>In deze ruimte kon geen monstername uitgevoerd worden.</p> |

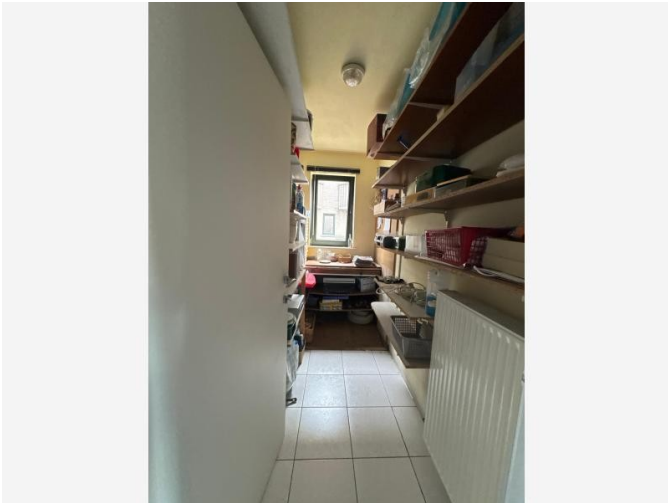
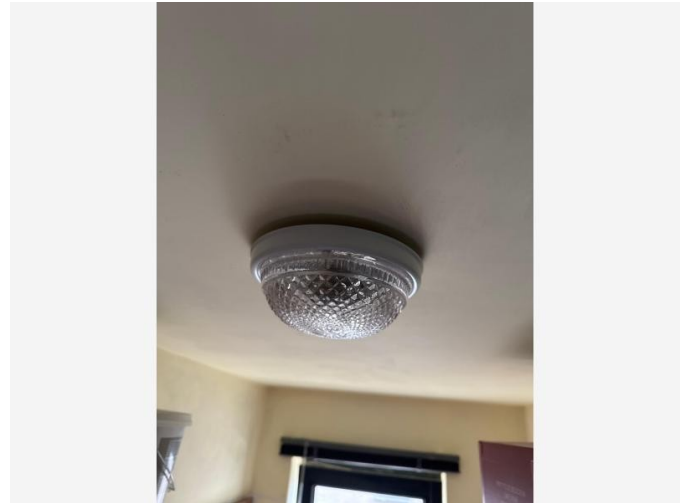
## Fiche 3: pleisterwerk plafonds

Geen asbest

| # | Type | Referentie | Resultaat |
|---|---|---|---|
| 3.1 | Mengmonster | 2 | Geen asbest |

| Opmerking | <p>De plafond ter hoogte van de woonkamer en keuken zijn afgewerkt met hout.</p> <p>In deze ruimtes kon geen monstername uitgevoerd worden.</p> |

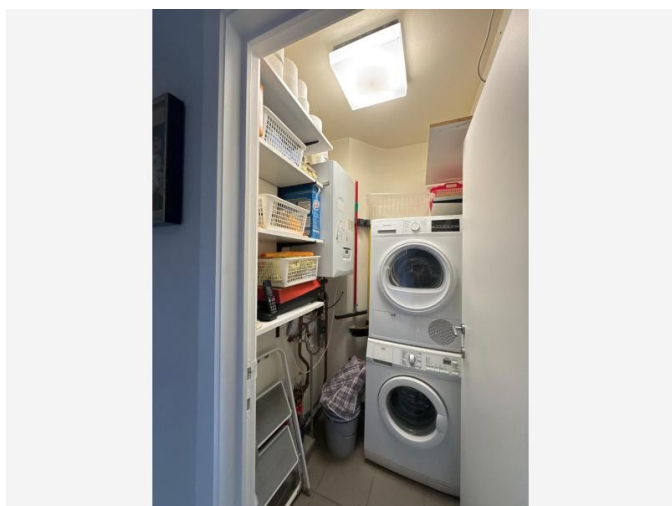
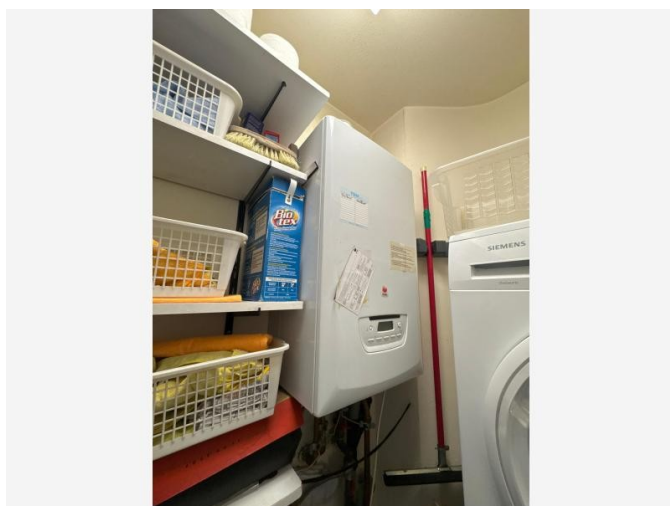
### Fiche 4: Geen verdachte materialen waargenomen ter hoogte van stookketel

| Beschrijving | Notitie | Terug te vinden op plannen |
|---|---|---|
| Fiche 4: Geen verdachte materialen waargenomen ter hoogte van stookketel | Er werden geen verdachte materialen waargenomen ter hoogte van de stookketel.<br><br>Er zijn geen zichtbare asbestverdachte dichtingen of isolatiemateriaal aanwezig. | - |

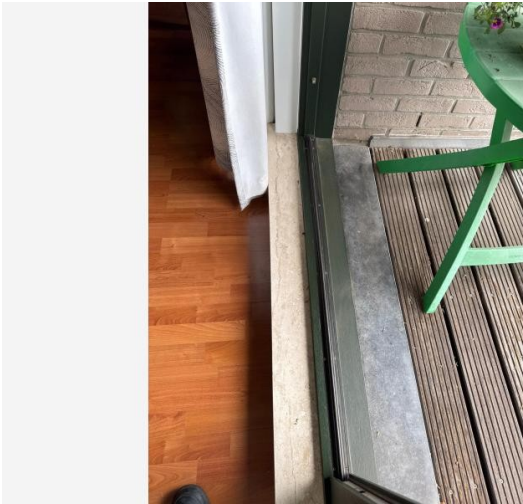
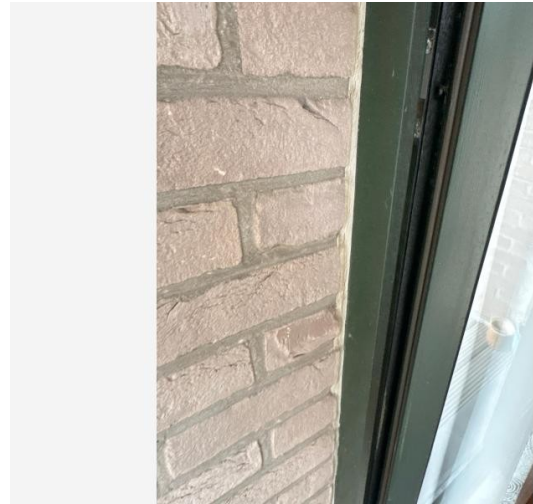
## Fiche 5: Geen verdachte mastiek waargenomen

| Beschrijving | Notitie | Terug te vinden op plannen |
|---|---|---|
| Fiche 5: Geen verdachte mastiek waargenomen | Er werd tijdens de inspectie geen verdachte mastiek waargenomen. De dichtingsvoegen ter hoogte van het buitenschijnwerk zijn afgewerkt met rubber en/of silicone. | - |

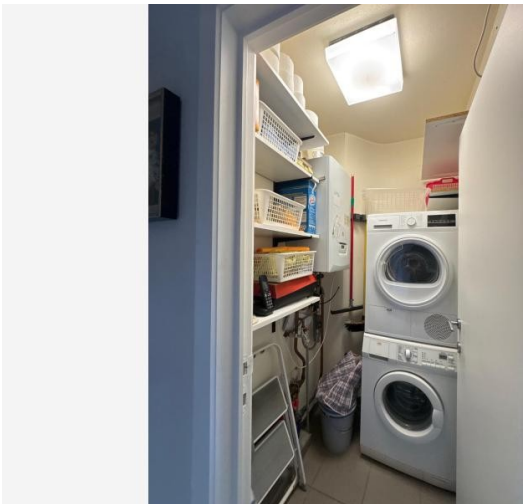
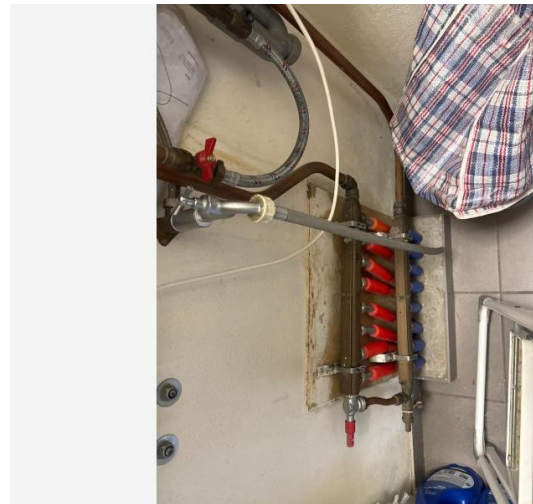
## Fiche 6: Geen verdachte leidingisolatie waargenomen

| Beschrijving | Notitie | Terug te vinden op plannen |
|---|---|---|
| Fiche 6: Geen verdachte leidingisolatie waargenomen | Er werd tijdens de inspectie geen verdachte leidingisolatie waargenomen. De aanwezige isolatie is vervaardigd uit glas/rotswol of PE-schuim. | - |
