# Asbestinventarisatetest

Kortrijksesteenweg 1128, 9051 Gent

Attestnummer : 20260901-000304.000

**Niet-asbestveilig**

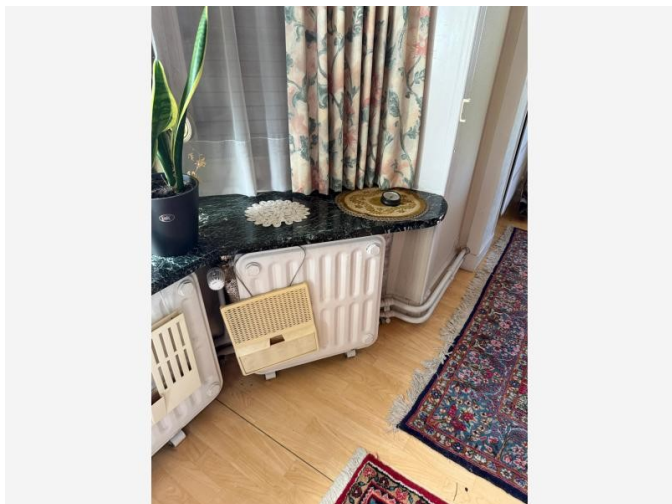
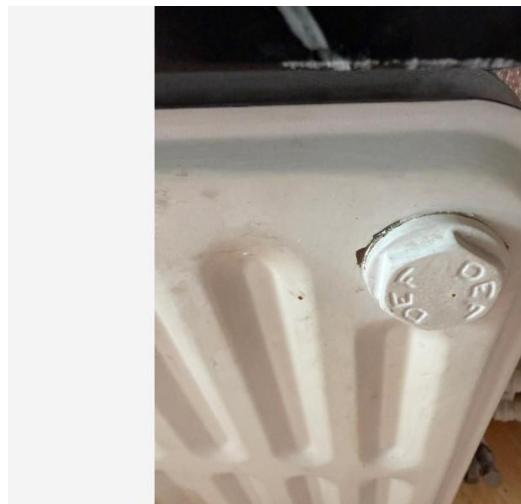
Het asbestmateriaal valt onder de mijlpaal van 2034.

Verwijderen

| Eindbeoordeling materiaalrisico | Verhoogd materiaalrisico en/of verhoogde kans op vezelvrijgave |

| Gebondenheid | Categorie 2: niet-hechtgebonden met matrix |
| Asbestsoort (vezeltype) | Alleen chrysotiel aanwezig |
| Asbestconcentratie | Hoog ( $\geq 50\%$ ) |
| Afschermingsgraad van het gehele materiaal | Geheel of deels vrij aan binnenluchtstromen |
| Toestand van het materiaal | Licht beschadigd, licht verweerd. Intacte calciumsilicaatplaat of materiaal met categorie 3-gebondenheid |

| # | Type | Referentie | Resultaat |
|---|---|---|---|
| 1.1 | Puntmonster | PM05 | Chrysotiel |

| Beschrijving | Pakking radiatoren |

- Verwijder dit asbestmateriaal zo snel mogelijk. Volg de toestand goed op.

- Eenvoudige handelingen: mag via doe-het-zelf of door werknemer(s) met opleidingsattest eenvoudige handelingen  
Deze toepassing kan door een aannemer die over een opleidingsattest eenvoudige handelingen beschikt of door een particulier (doe-het-zelf), verwijderd worden indien er geen verhoogd risico op vrijgave van asbestvezels ontstaat en de toepassing voorafgaand wordt gefixeerd/bevochtigd; de individuele elementen zonder machinale werktuigen en zonder breken of gooien een voor een losgemaakt worden; en ten slotte dubbel en luchtdicht verpakt aangediend worden bij een categorie-I stortplaats, een geregistreerd asbestinzamelaar ([www.ovam.vlaanderen.be/asbestafval-afvoeren](http://www.ovam.vlaanderen.be/asbestafval-afvoeren)) of via een erkende asbestverwijderaar ([www.werk.belgie.be](http://www.werk.belgie.be) - Erkenningen).

In de zone mogen geen derden en/of minderjarigen aanwezig zijn en moet elke betrokken persoon steeds gepaste persoonlijke beschermingsmiddelen dragen (type FFP3 mondmasker, wegwerp handschoenen +

De werkzaamheden moeten onmiddellijk worden gestaakt indien de opgelegde voorwaarden met betrekking tot verwijdering, opslag, vervoer en afvoer niet kunnen worden opgevolgd. (Bron: VLAREM II: 6.4.0.1 par1, par2 en par3)

Bij verwijdering door doe-het-zelf kan dit asbestafval niet naar het recyclagepark. Dit afval moet dubbel en luchtdicht verpakt aangediend worden bij een categorie-I stortplaats, een geregistreerd asbestinzamelaar ([www.ovam.vlaanderen.be/asbestafval-afvoeren](http://www.ovam.vlaanderen.be/asbestafval-afvoeren)) of via een erkende asbestverwijderaar ([www.werk.belgie.be](http://www.werk.belgie.be) - Erkenningen).

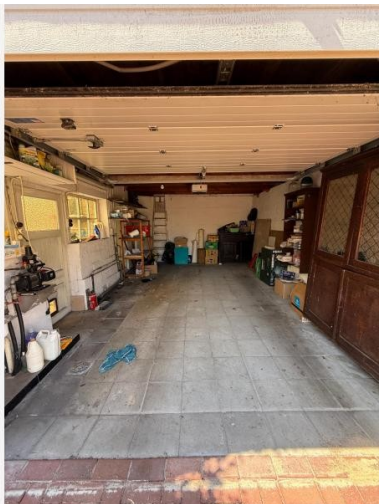
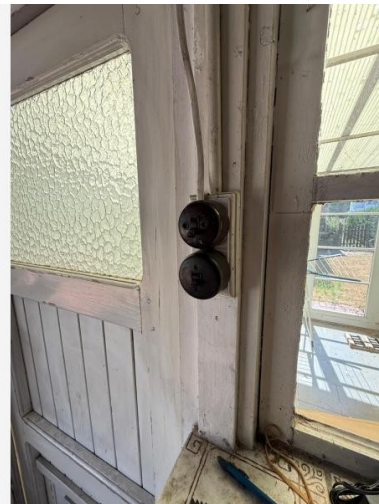
Het asbestmateriaal valt onder de mijlpaal van 2040.

Zorgvuldig beheren

| Eindbeoordeling materiaalarisico | Laag materiaalarisico en/of verlaagde kans op vezelvrijgave |

| Gebondenheid | Categorie 1: hechtgebonden in oorsprong |
| Asbestsoort (vezeltype) | Crocidoliet aanwezig |
| Asbestconcentratie | Laag (< 50%) |
| Toestand van het materiaal | Onbeschadigd, niet verweerd |

| Beschrijving | Bakeliet schakelaars/stopcontacten |
| Identificatiemethode | <p>De asbestdeskundige beoordeelt het materiaal als asbestverdacht en dus asbesthoudend, en dit zonder monstername.</p> <p>Motivatie: De monstername brengt andere schade aan dan schade die inherent is aan de monstername.</p> |

- Zorg voor een veilig beheer. Vermijd het beschadigen van het asbestmateriaal. Controleer de toestand jaarlijks op wijzigingen.
- Voer bijkomende staalname(s) uit.

- Eenvoudige handelingen: mag via doe-het-zelf of door werknemer(s) met opleidingsattest eenvoudige handelingen  
Deze toepassing kan door een aannemer die over een opleidingsattest eenvoudige handelingen beschikt of door een particulier (doe-het-zelf), verwijderd worden indien er geen verhoogd risico op vrijgave van asbestvezels ontstaat en de toepassing voorafgaand wordt gefixeerd/bevochtigd; de individuele elementen zonder machinale werktuigen en zonder breken of gooien een voor een losgemaakt worden; en ten slotte in gesloten verpakking weggevoerd worden naar een erkend afvalpunt (recyclagepark).

In de zone mogen geen derden en/of minderjarigen aanwezig zijn en moet elke betrokken persoon steeds gepaste persoonlijke beschermingsmiddelen dragen (type FFP3 mondmasker, wegwerp handschoenen + wegwerp overall CAT 3 type5/6 en afspoelbaar schoeisel)

Men kan dit afval dubbel en luchtdicht verpakt aandienen bij het gemeentelijk recyclagepark. Men raadpleegt best op voorhand de voorwaarden van het recyclagepark.

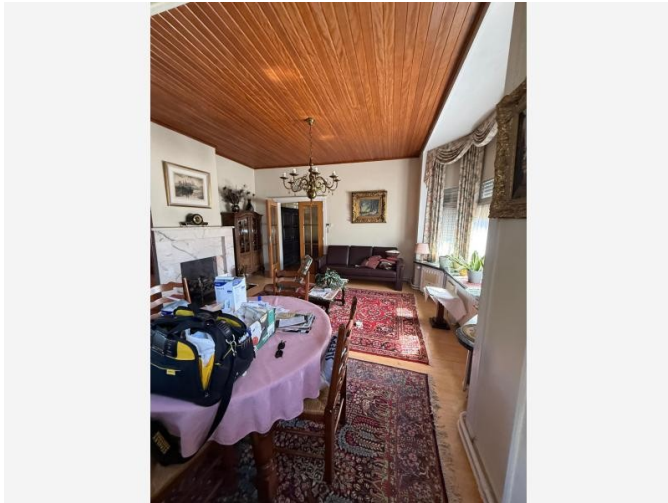
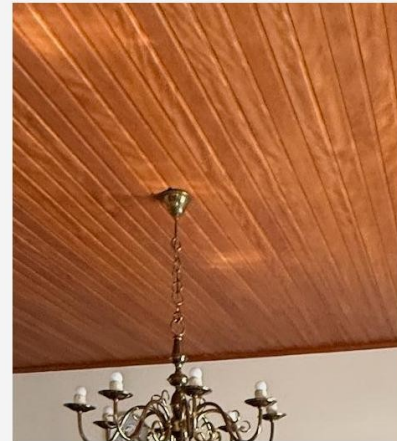
De plafonds zijn afgewerkt met houten platen, houten latten en isomo tegels.

| Basis voor advies | De asbestdeskundige beoordeelt het materiaal als niet-asbestverdacht. |

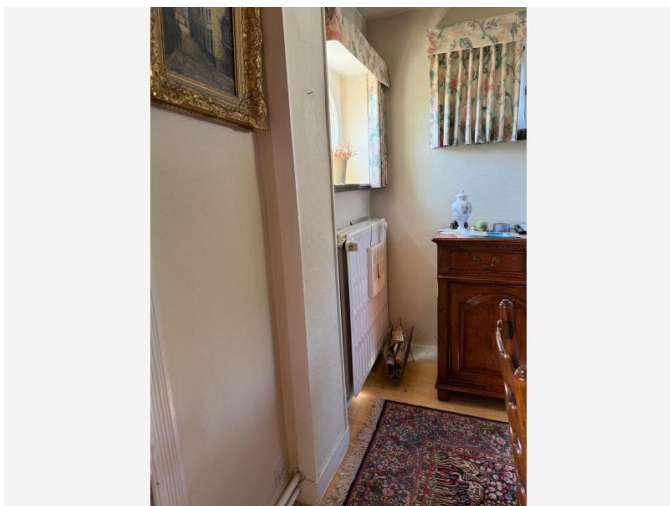
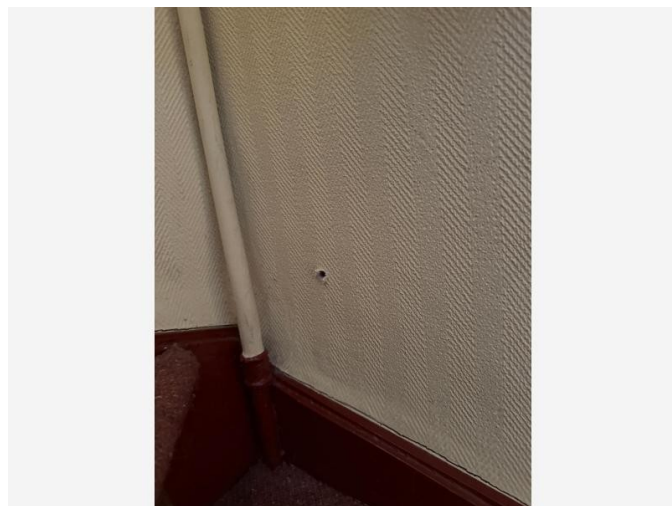
## Fiche 4: Pleisterwerk wanden

Geen asbest

| # | Type | Referentie | Resultaat |
|---|---|---|---|
| 4.1 | Mengmonster | MM01 | Geen asbest |

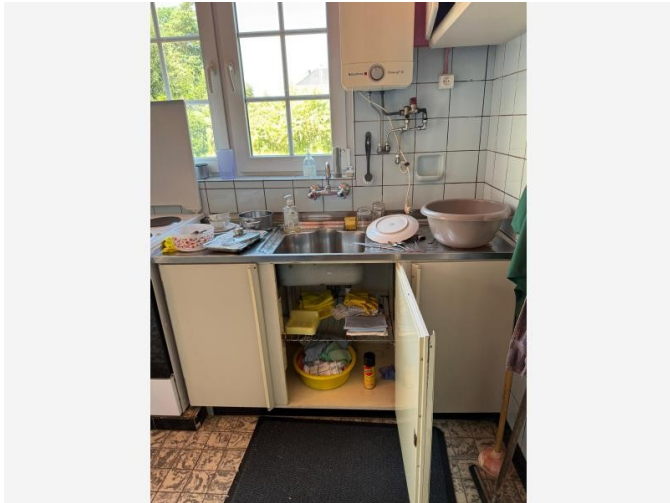
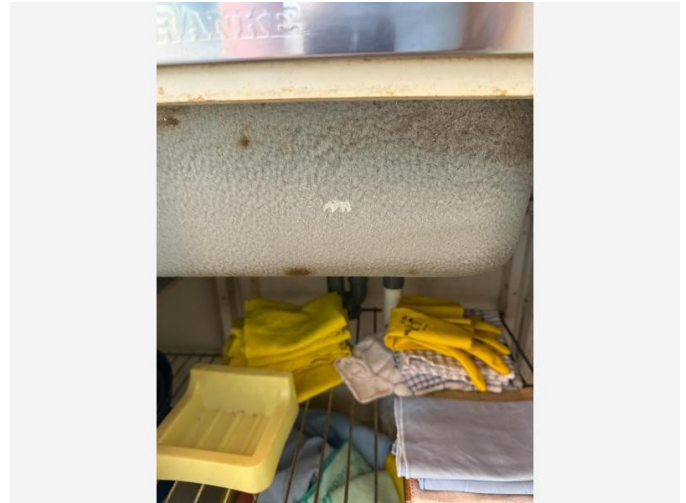
## Fiche 5: Coating spoelbak

Geen asbest

| # | Type | Referentie | Resultaat |
|---|---|---|---|
| 5.1 | Puntmonster | PM04 | Geen asbest |

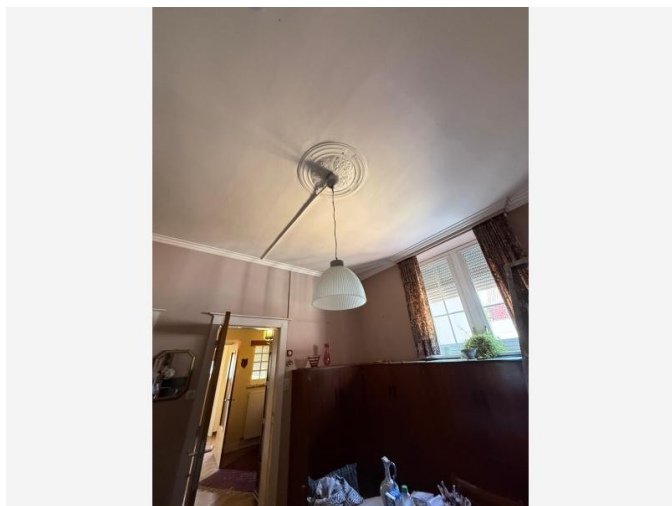
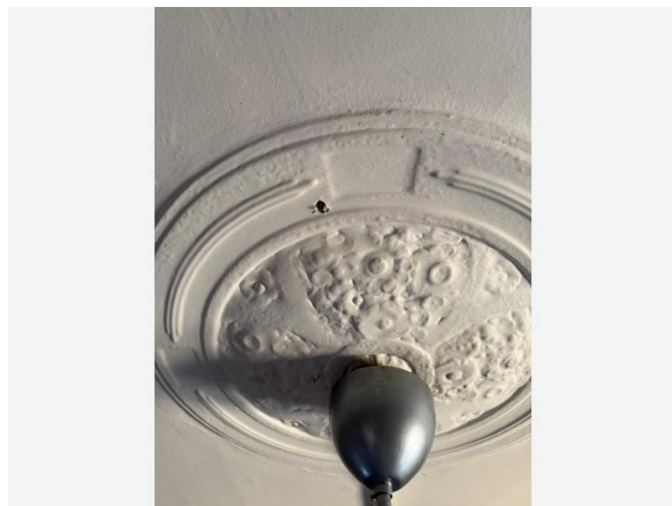
## Fiche 6: Pleisterwerk ornament

Geen asbest

| # | Type | Referentie | Resultaat |
|---|---|---|---|
| 6.1 | Puntmonster | PM09 | Geen asbest |

| Opmerking | Er werden ornament in pleisterwerk waargenomen in de woonkamer en naaikamer. |

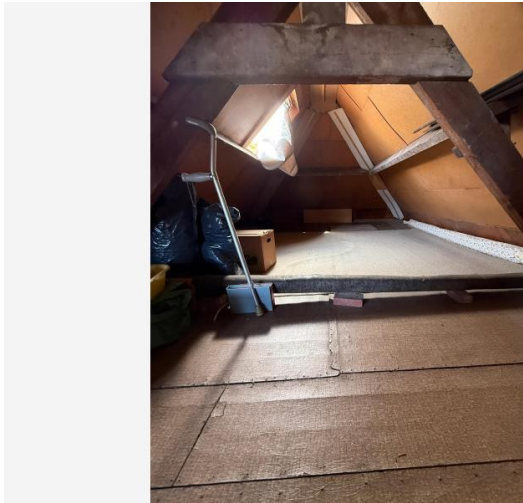
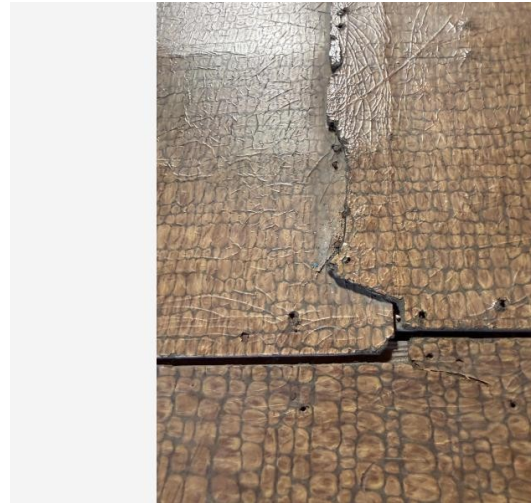
## Fiche 8: Vloerzeil zolder

Geen asbest

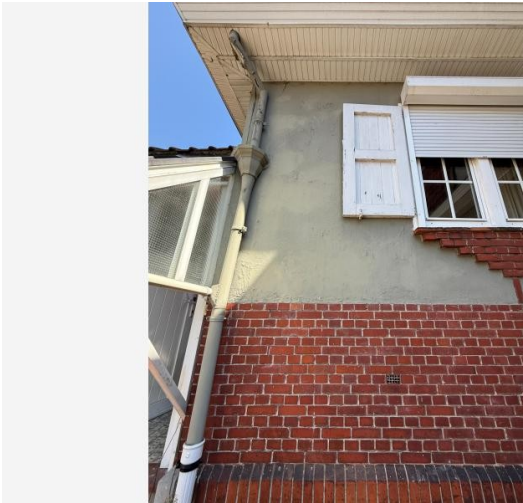
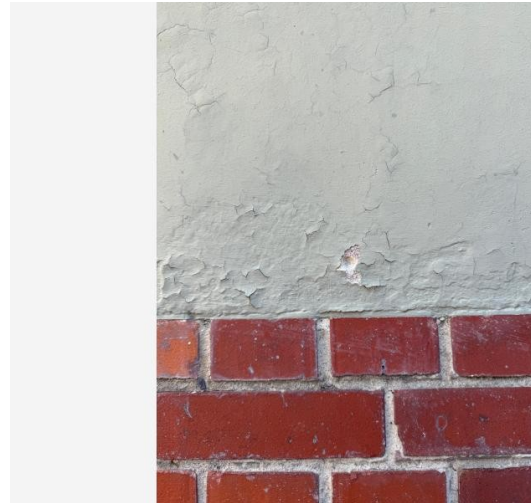
## Fiche 9: Cementen smeerlaag buiten

Geen asbest

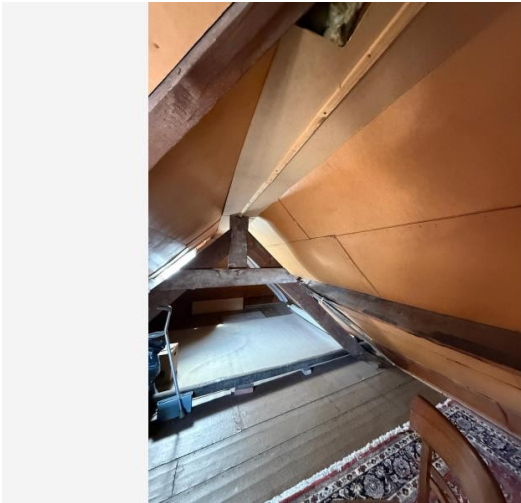
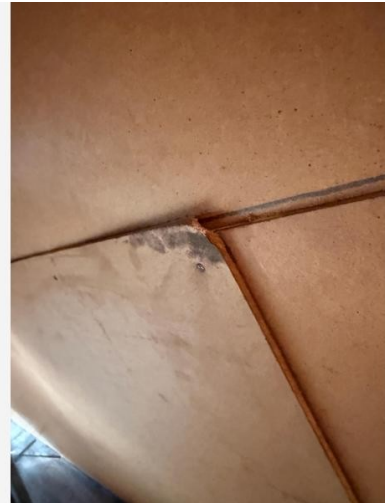
## Fiche 10: Onderdakplaat

Geen asbest

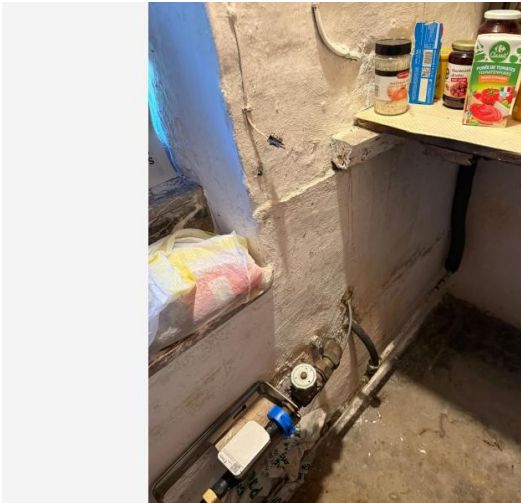
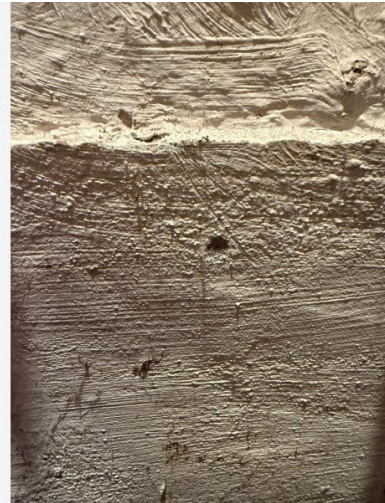
## Fiche 12: Cementen smeerlaag binnen

Geen asbest

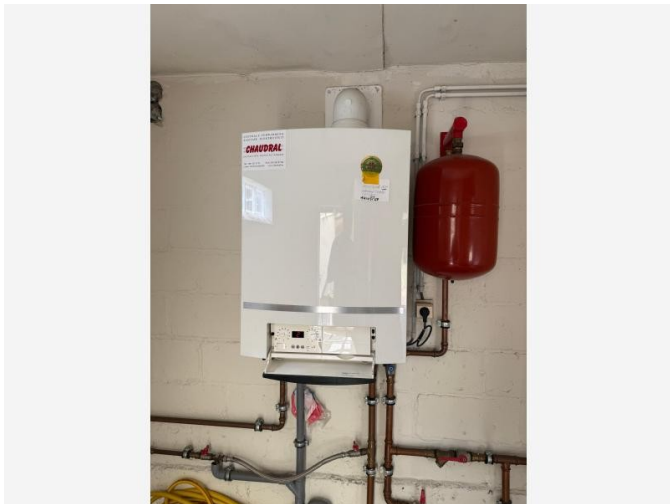
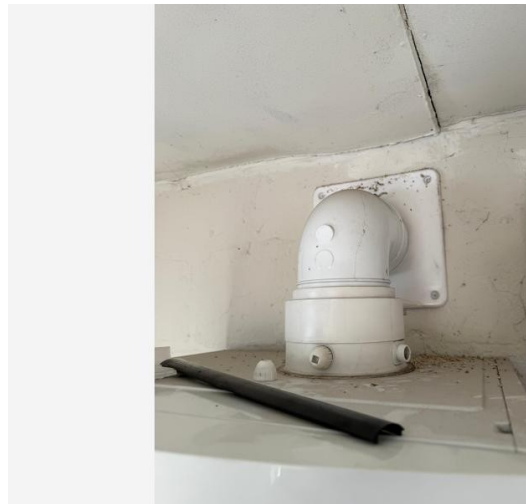
## Fiche 16: Schouw/rookgaskanaal (niet verdacht)

| Beschrijving | Notitie | Terug te vinden op plannen |
|---|---|---|
| Fiche 16: Schouw/rookgaskanaal (niet verdacht) | Het rookgaskanaal bij de ketel zijn niet verdacht. Bestaat uit plastic. | - |

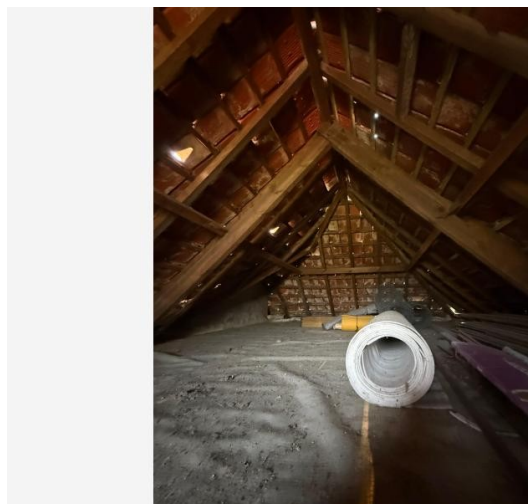
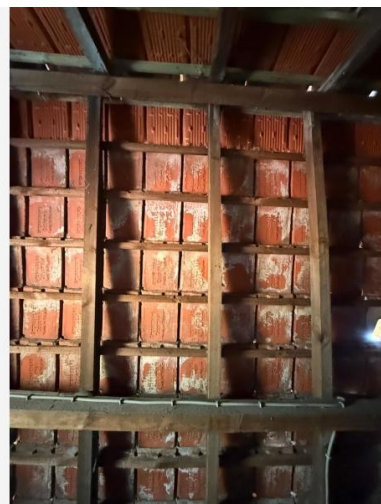
### Fiche 18: Onderdak garage (niet aanwezig)

| Beschrijving | Notitie | Terug te vinden op plannen |
|---|---|---|
| Fiche 18: Onderdak garage (niet aanwezig) | Er geen onderdak aanwezig in het boven de garage en stookruimte. | Plan 2.1: Plan garage |
