Asbestinventarisatetest

Schuttersvest 41, 2800 Mechelen
Gemeenschappelijke delen

Attestnummer : 20240213-000087.000

Uitgegeven op : 13.02.2024

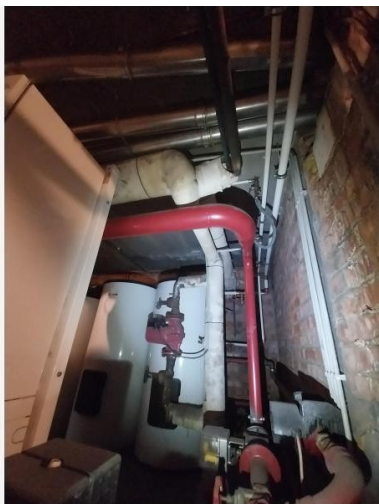
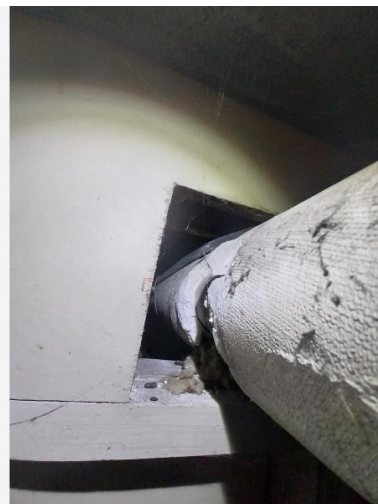
Eindbeoordeling materiaalrisico	Hoog materiaalrisico en/of hoge kans op vezelvrijgave
---------------------------------	---

Gebondenheid	Categorie 2: niet-hechtgebonden met matrix
Asbestsoort (vezeltype)	Amfibool aanwezig, uitgezonderd crocidoliet
Asbestconcentratie	Hoog ($\geq 50\%$)
Afschermingsgraad van het gehele materiaal	Geheel of deels (ook) vrij aan binnenluchtstromen
Toestand van het materiaal	Matig beschadigd, matig verweerd

#	Type	Referentie	Resultaat
1.1	Mengmonster	2400476-001	Amosiet
1.2	Mengmonster	2400476-002	Amosiet
1.3	Mengmonster	2400476-003	Amosiet
1.4	Mengmonster	2400476-004	Amosiet

Beschrijving	Gips-isolatie kelder.
Omgeving	Binnen
Primaire drager	HVAC infrastructuur en uitrusting
Asbestmateriaal	In-situ afwerkingslagen - Thermische isolatie
Bindmiddel van asbestmateriaal	Gips - kalk

Gebondenheid op basis van bindmiddel	Niet-hechtgebonden
Hoeveelheid (lengte - omtrek - dikte - aantal)	<ul style="list-style-type: none"> • 40,00 m - 75,00 cm - 2,50 cm - 1 stuk
Totaal volume	0,75 m ³
Eenvoudig bereikbaar	Ja
Bevestigingswijze	<ul style="list-style-type: none"> • Verlijmd, ingegoten, versmeerd
Identificatiemethode	Vaststelling met monsternamen
Destructieve handeling voor identificatie	Nee
Opmerking	<p>Staalname in hoofdzaak aan reeds bestaande schade aan de toepassing.</p> <p>Diverse leidingen lopen door de private bergingen, niet volledig in kaart gebracht!</p>

Dringend verwijderen

- Scherm in afwachting van verwijdering het asbestmateriaal af van luchtstromingen en verstoring: bijvoorbeeld door het te verpakken, te fixeren, af te dekken, signalisatie - afbakening aan te brengen, ...
- Verwijder dit asbestmateriaal zo snel mogelijk. Volg de toestand goed op.
- Voer buitenluchtmetingen uit om actuele blootstellingsrisico's in de buitenlucht te monitoren.

- Hermetische zone (erkend asbestverwijderaar)
Enige toegelaten methodiek.

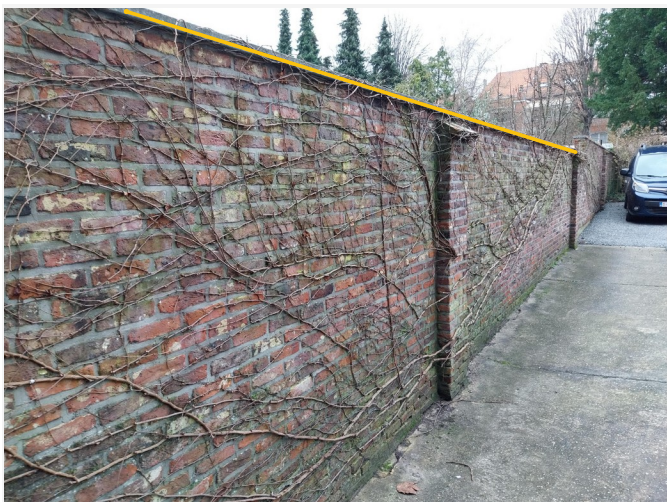
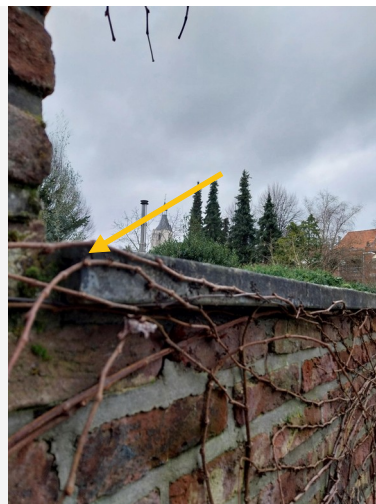
Eindbeoordeling materiaalrisico	Laag materiaalrisico en/of verlaagde kans op vezelvrijgave
---------------------------------	--

Gebondenheid	Categorie 1: hechtgebonden in oorsprong
Asbestsoort (vezeltype)	Crocidoliet aanwezig
Asbestconcentratie	Laag (< 50%)
Afschermingsgraad van het gehele materiaal	Geheel of deels vrij aan de buitenlucht
Toestand van het materiaal	Licht beschadigd, licht verweerd. Intact materiaal type Pical – asbestboard of categorie III 'gebondenheid'

Beschrijving	Muurkappen links achteraan buiten.
Omgeving	Buiten
Primaire drager	Wand vrijstaand (scheidingsmuur, ...)
Asbestmateriaal	Deksteen, muurkap - Hol
Bindmiddel van asbestmateriaal	Cement
Gebondenheid op basis van bindmiddel	Hecht
Hoeveelheid (oppervlakte - dikte - aantal)	• 3,00 m ² - 3,00 cm - 1 stuk
Totaal volume	0,09 m ³
Eenvoudig bereikbaar	Ja
Bevestigingswijze	• Verlijmd, ingegoten, versmeerd
Identificatiemethode	Vaststelling zonder monsternamen

Destructieve handeling voor identificatie	Nee
Opmerking	De muurkap loopt over de gehele linkse muur, ca. 15 lm. Volgens info ter plaatse zou het achterste deel van de open ruimte (vanaf einde garage's) privé eigendom zijn.

Zorgvuldig beheren

- Zorg voor een veilig beheer. Vermijd het beschadigen van het asbestmateriaal. Controleer de toestand jaarlijks op wijzigingen.

- Eenvoudige handelingen: mag via doe-het-zelf of door werknemer(s) met opleidingsattest eenvoudige handelingen
Verwijderen zonder de toepassing te breken.

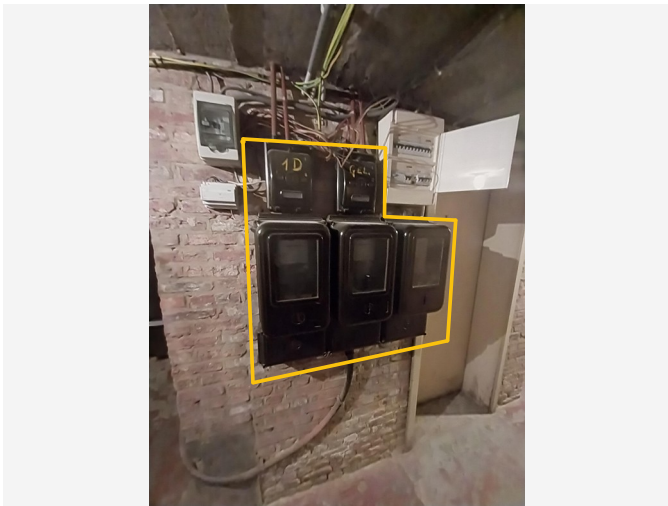
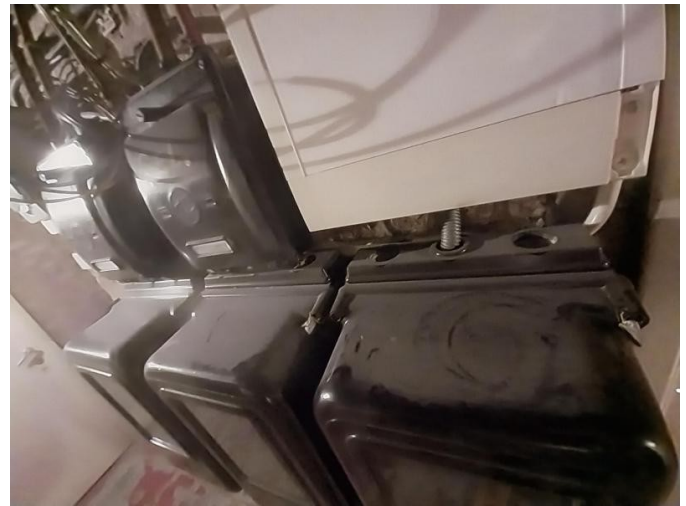
Eindbeoordeling materiaalrisico	Zeer laag materiaalrisico en/of zeer lage kans op vezelvrijgave
---------------------------------	---

Gebondenheid	Categorie 1: hechtgebonden in oorsprong
Asbestsoort (vezeltype)	Alleen chrysotiel
Asbestconcentratie	Laag (< 50%)
Afschermingsgraad van het gehele materiaal	Geheel of deels (ook) vrij aan de binnenlucht
Toestand van het materiaal	Onbeschadigd, niet verweerd

Beschrijving	Bakeliet toepassingen electriciteit.
Omgeving	Binnen
Primaire drager	Communicatie en elektrische infrastructuur en uitrusting
Asbestmateriaal	Plaat, paneel, tablet - Type Bakeliet
Bindmiddel van asbestmateriaal	Kunststof of -hars
Gebondenheid op basis van bindmiddel	Hecht
Hoeveelheid (oppervlakte - dikte - aantal)	• 1,50 m ² - 1,00 cm - 1 stuk
Totaal volume	0,015 m ³
Eenvoudig bereikbaar	Ja
Bevestigingswijze	• Geschroefd
Identificatiemethode	Vaststelling zonder monsternamen

Destructieve handeling voor identificatie	Nee
Opmerking	De toepassing betreft tellerkasten in de kelder.

Zorgvuldig beheren

- Zorg voor een veilig beheer. Vermijd het beschadigen van het asbestmateriaal. Controleer de toestand jaarlijks op wijzigingen.

- Eenvoudige handelingen: mag via doe-het-zelf of door werknemer(s) met opleidingsattest eenvoudige handelingen
Door nutsmaatschappij.

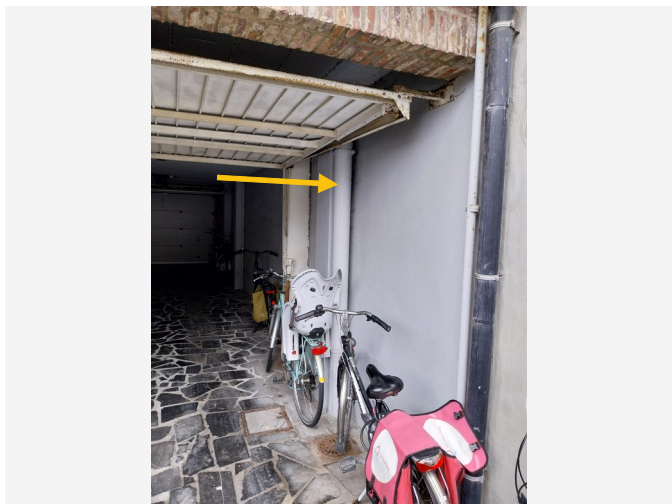
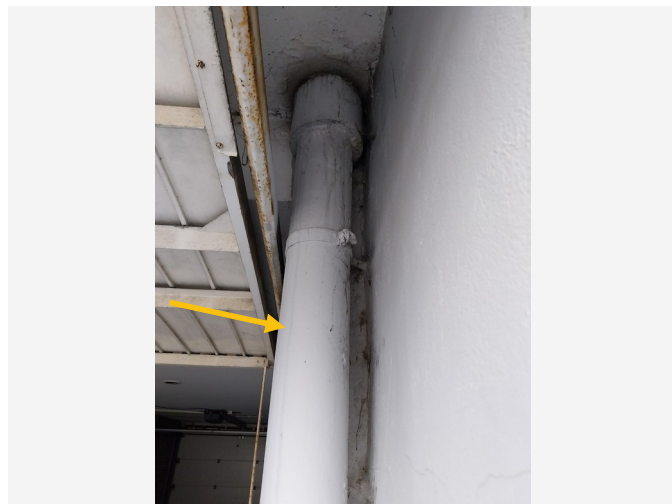
Eindbeoordeling materiaalrisico	Laag materiaalrisico en/of verlaagde kans op vezelvrijgave
---------------------------------	--

Gebondenheid	Categorie 1: hechtgebonden in oorsprong
Asbestsoort (vezeltype)	Crocidoliet aanwezig
Asbestconcentratie	Laag (< 50%)
Afschermingsgraad van het gehele materiaal	Geheel of deels vrij aan de buitenlucht
Toestand van het materiaal	Licht beschadigd, licht verweerd. Intact materiaal type Pical – asbestboard of categorie III 'gebondenheid'

Beschrijving	Vezelcementbuis , doorgang gelijkvloers
Omgeving	Buiten
Primaire drager	Infrastructuur hemelwater (opvang en afvoer)
Asbestmateriaal	Buis, koker, leiding, pijp, doorvoer
Bindmiddel van asbestmateriaal	Cement
Gebondenheid op basis van bindmiddel	Hecht
Hoeveelheid (lengte - omtrek - dikte - aantal)	<ul style="list-style-type: none">• 2,50 m - 50,00 cm - 1,00 cm - 1 stuk
Totaal volume	0,013 m ³
Eenvoudig bereikbaar	Ja
Bevestigingswijze	<ul style="list-style-type: none">• Geklemd

Zorgvuldig beheren

- Zorg voor een veilig beheer. Vermijd het beschadigen van het asbestmateriaal. Controleer de toestand jaarlijks op wijzigingen.

- Eenvoudige handelingen: enkel door erkend asbestverwijderaar
Moeilijk te verwijderen zonder de toepassing te beschadigen.

Overmaats uitbreken.

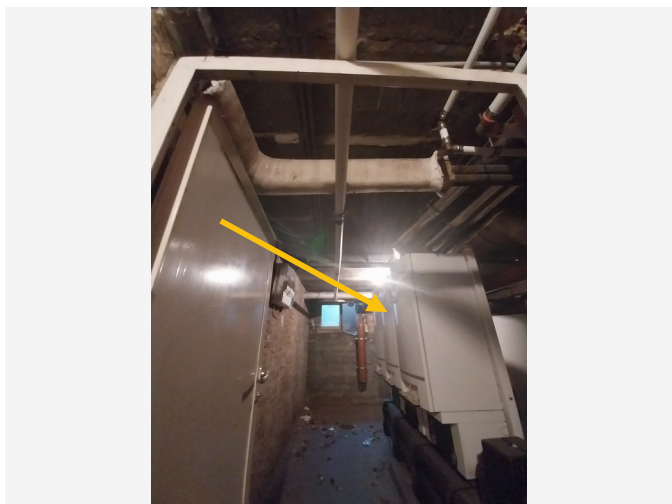
3 recente CV-ketels

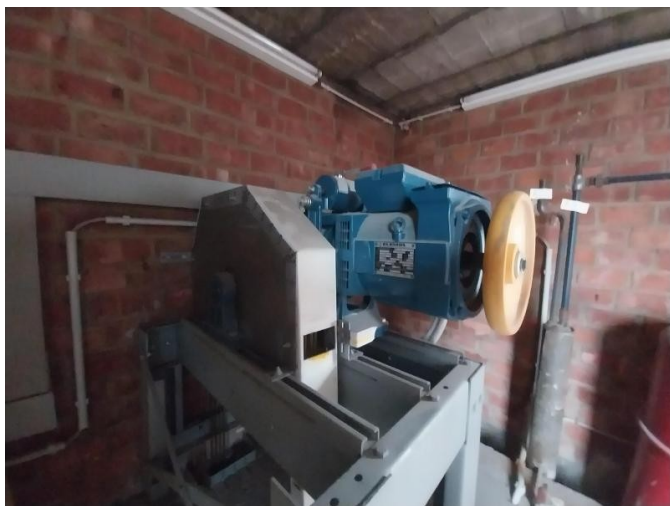
betreft de remvoeringen van de liftmachine.

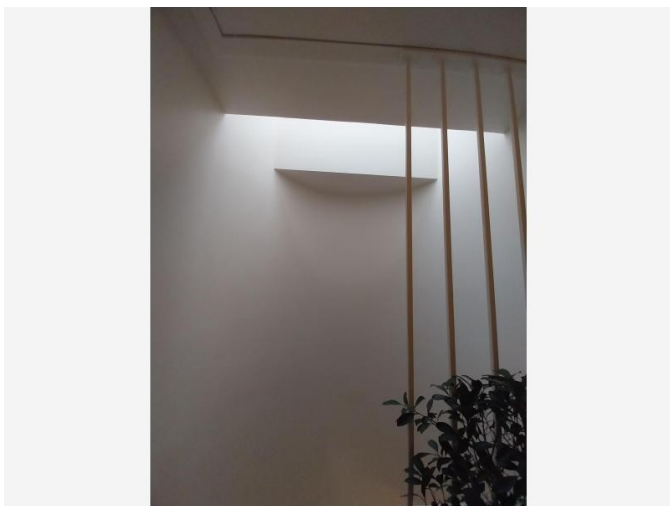
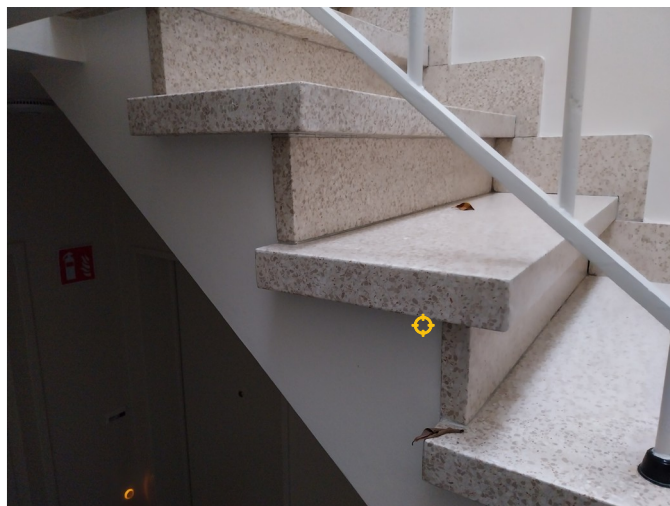
Fiche 8: pleisterwerk traphal

Geen asbest

#	Type	Referentie	Resultaat
8.1	Mengmonster	2400476-006	Geen asbest

Beschrijving	pleisterwerk traphal
Omgeving	Binnen
Primaire drager	Binnenwand
Bindmiddel van materiaal	Gips - kalk

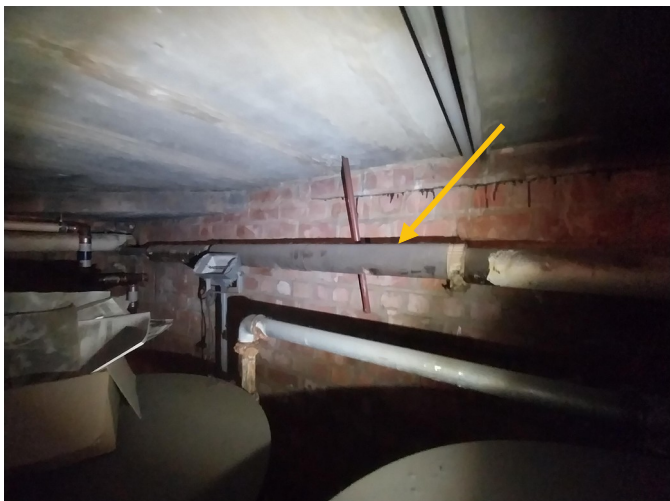
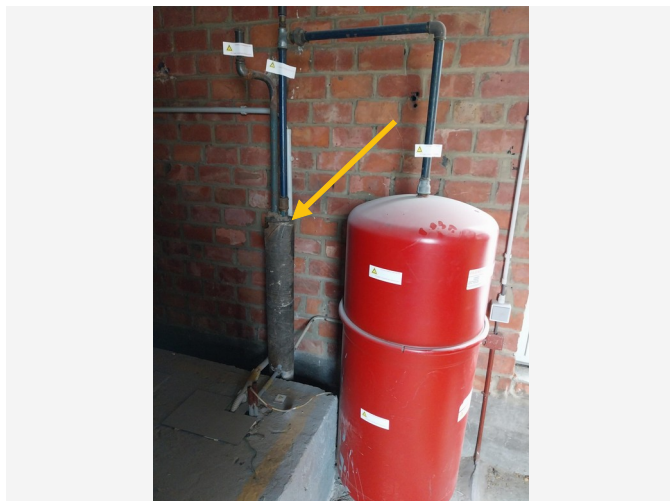
Fiche 9: Roofing mantel rond leiding CV-lokaal en liftmachinekamer.

Geen asbest

#	Type	Referentie	Resultaat
9.1	Puntmonster	2400476-005	Geen asbest

Beschrijving	Roofing mantel rond leiding CV-lokaal en liftmachinekamer.
Omgeving	Binnen
Primaire drager	HVAC infrastructuur en uitrusting

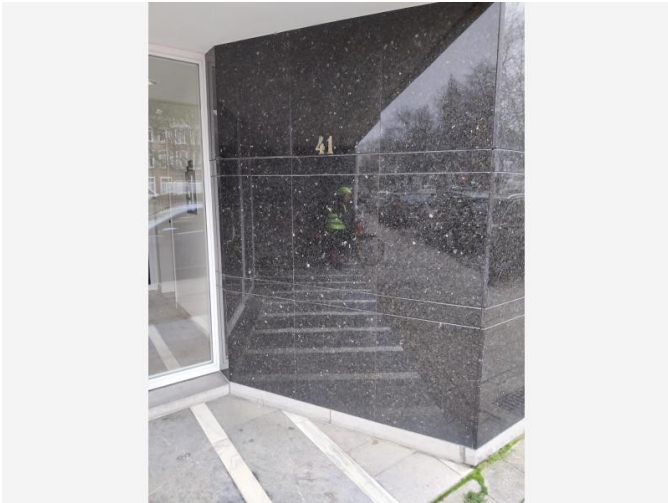
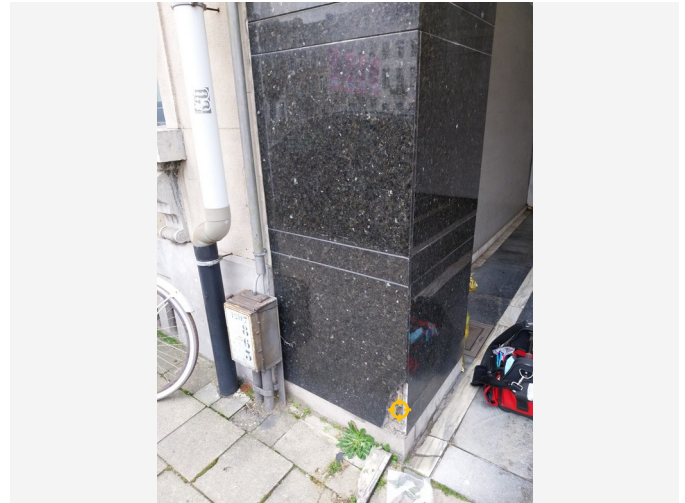
Geen asbest

#	Type	Referentie	Resultaat
10.1	Puntmonster	2400476-007	Geen asbest

Beschrijving	Tegellijm natuursteen voorgevel.
Omgeving	Buiten
Primaire drager	Wand buitenschil
Bindmiddel van materiaal	Lijm
