Asbestinventarisatetest

Elektriciteitstraat 31/1007, 2800 Mechelen

Attestnummer : 20230324-000576.000

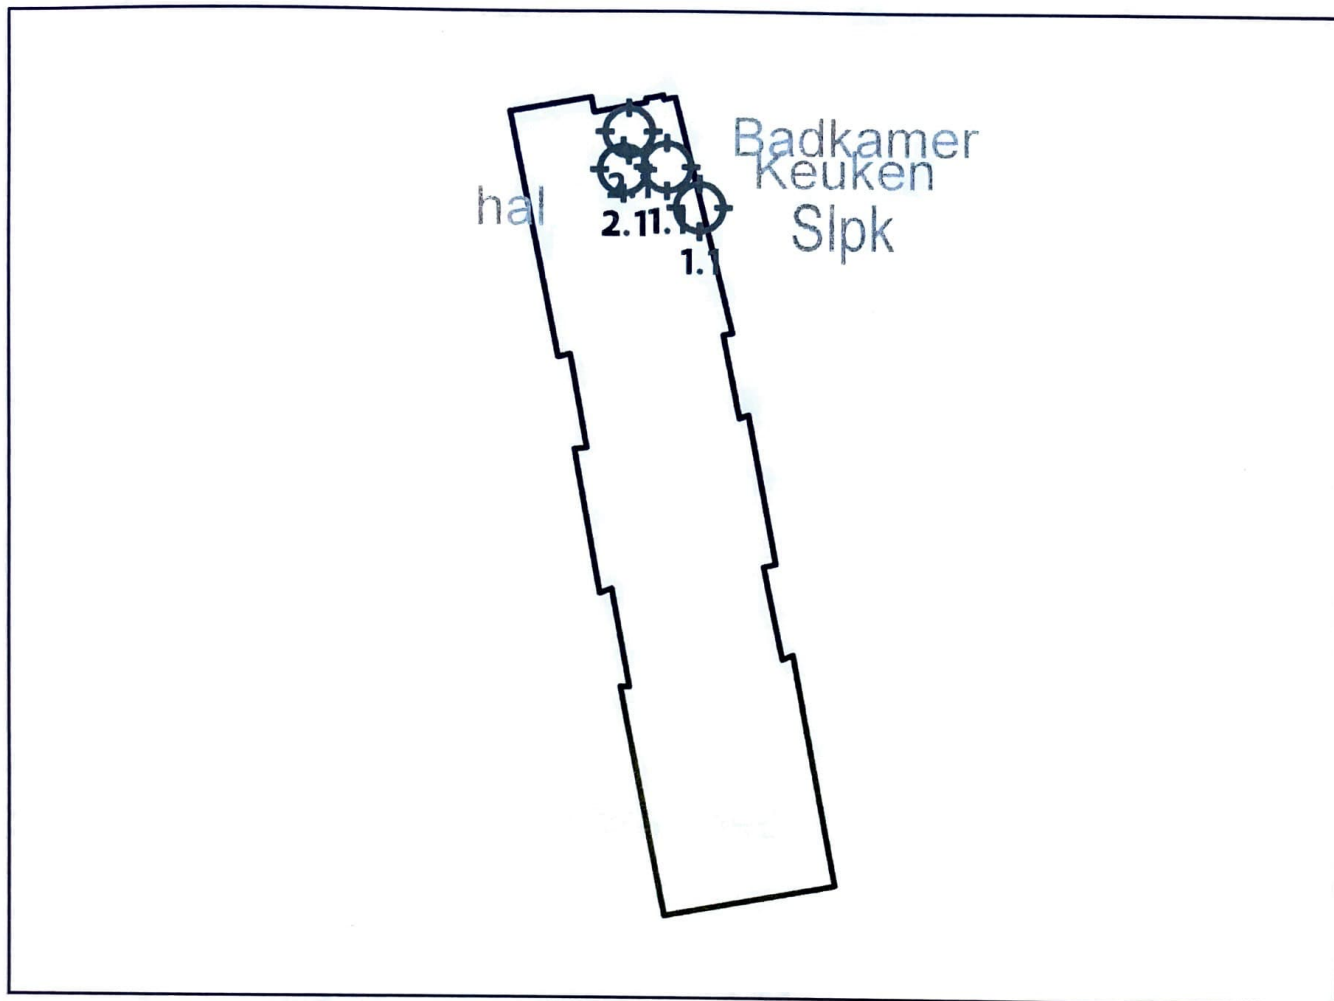
Plan 1.1: Hoofdgebouw plan

Beschrijving	Type	Actie
1. Pleister muren	Geen asbest	-
1.1 Code: 2022-859-ME31B1007P01	Mengmonster	-
2. Pleister plafond	Geen asbest	-
2.1 Code: 2022-859-ME31B1007P02	Mengmonster	-

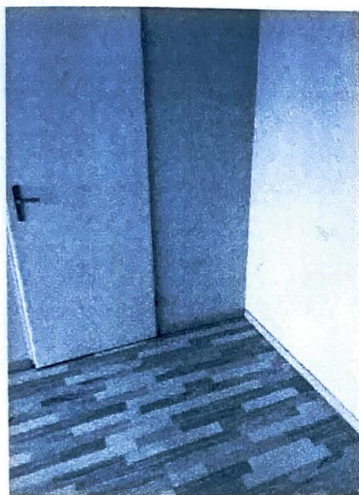
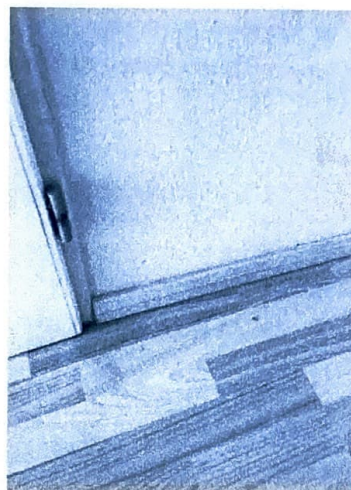
Fiche 1: Pleister muren

Geen asbest

#	Type	Referentie	Resultaat
1.1	Mengmonster	2022-859-ME31B1007P01	Geen asbest

Beschrijving	Pleister muren
Omgeving	Binnen
Primaire drager	Binnenwand
Bindmiddel van materiaal	Gips - kalk

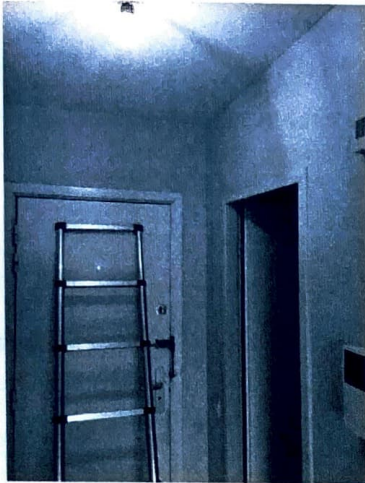
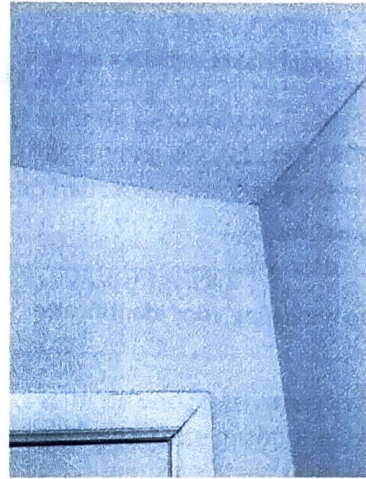
Fiche 2: Pleister plafond

Geen asbest

#	Type	Referentie	Resultaat
2.1	Mengmonster	2022-859-ME31B1007P02	Geen asbest

Beschrijving	Pleister plafond
Omgeving	Binnen
Primaire drager	Plafond
Bindmiddel van materiaal	Gips - kalk
