Asbestinventarisatetest

Tervuursesteenweg 88, 2800 Mechelen

Attestnummer : 20241024-000251.000

Uitgegeven op : 24.10.2024

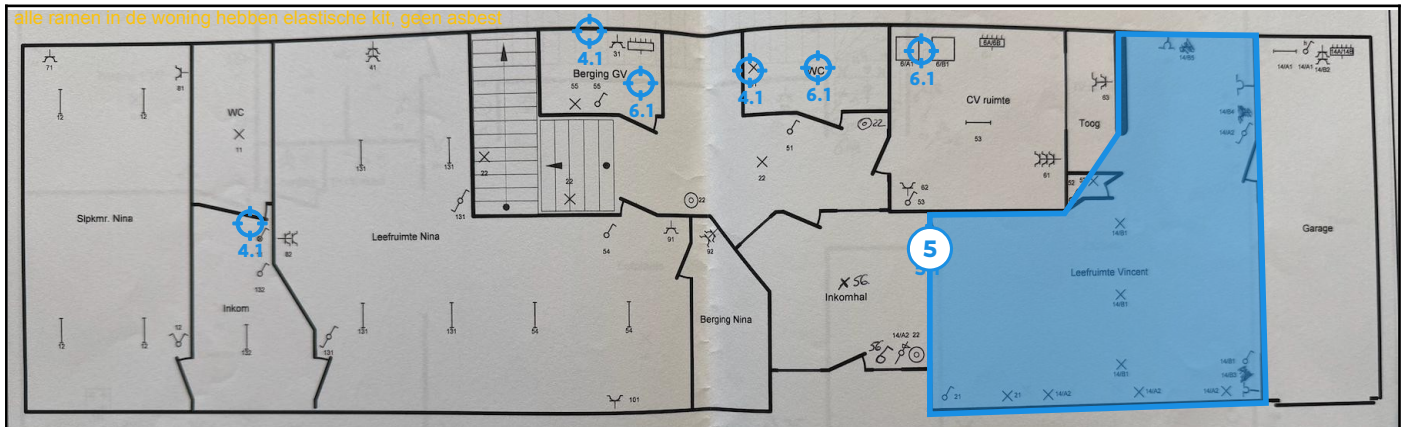
Plan 1.1: Gelijkvloers

alle ramen in de woning hebben elastische kit, geen asbest

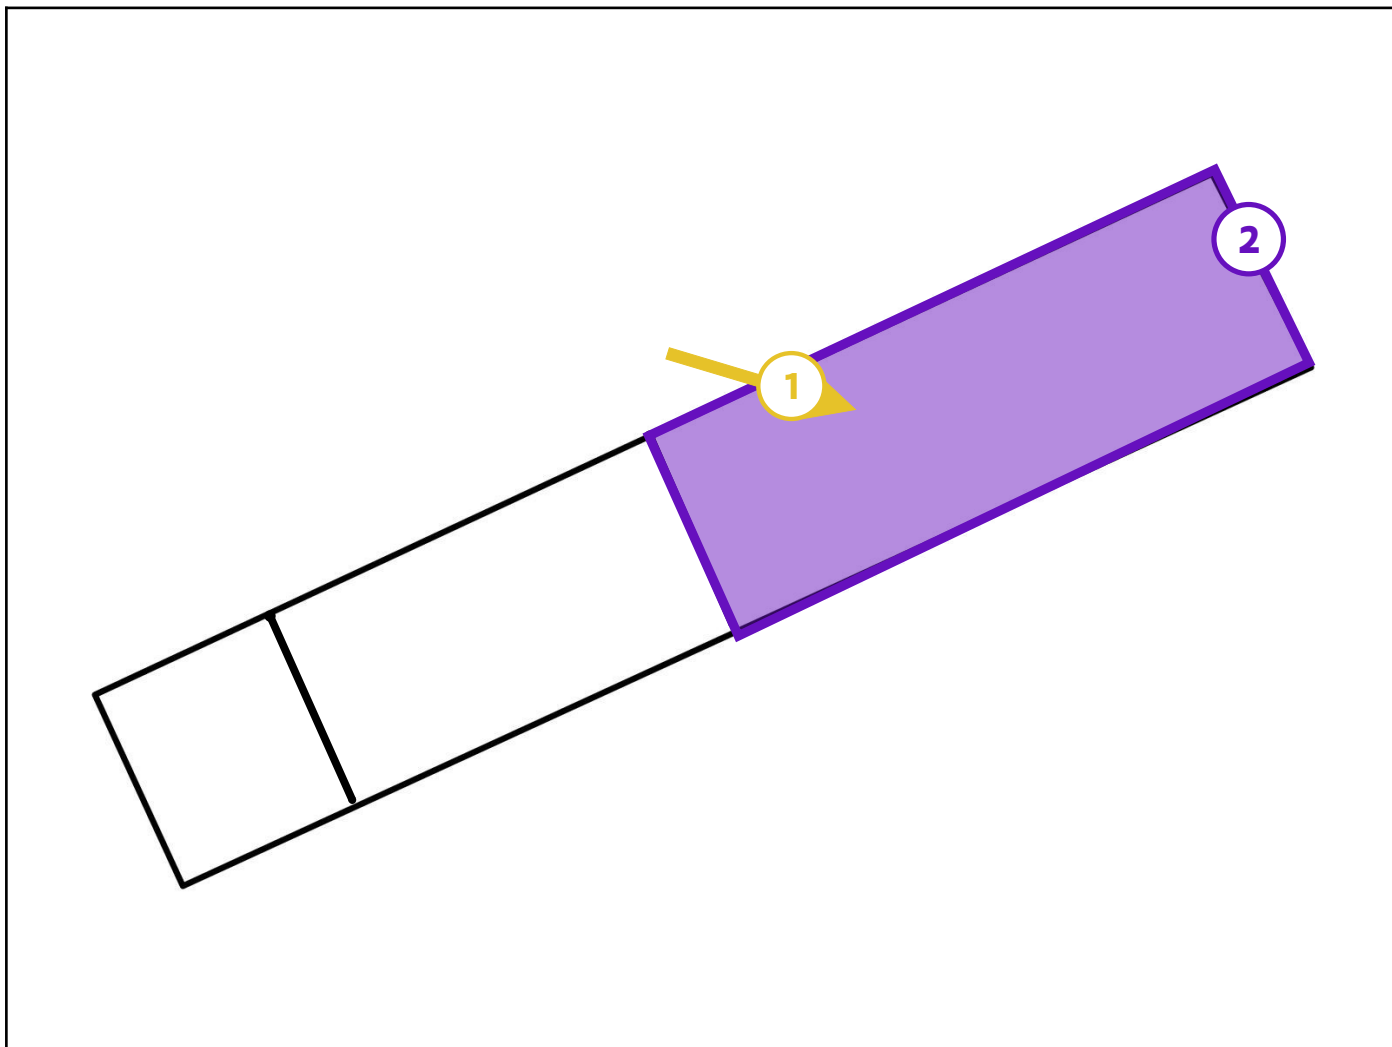
Plan 1.4: Dak

Beschrijving	Type	Actie
1. Woning - schouw - plat dak	Asbestmateriaal	Zorgvuldig beheren
2. Woning - plat dak	Advies	-

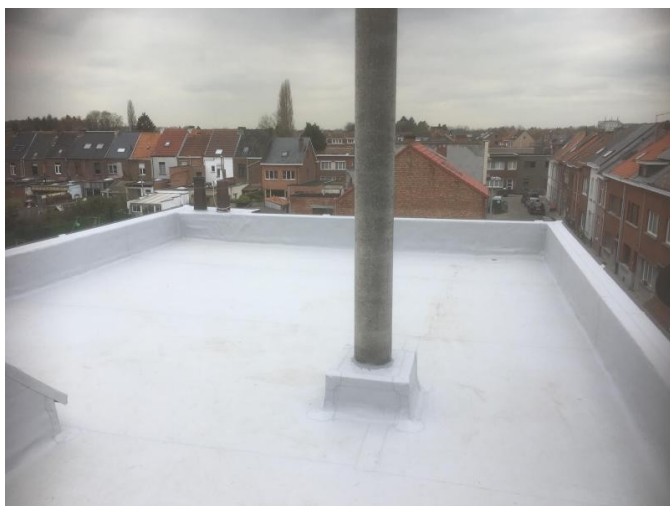
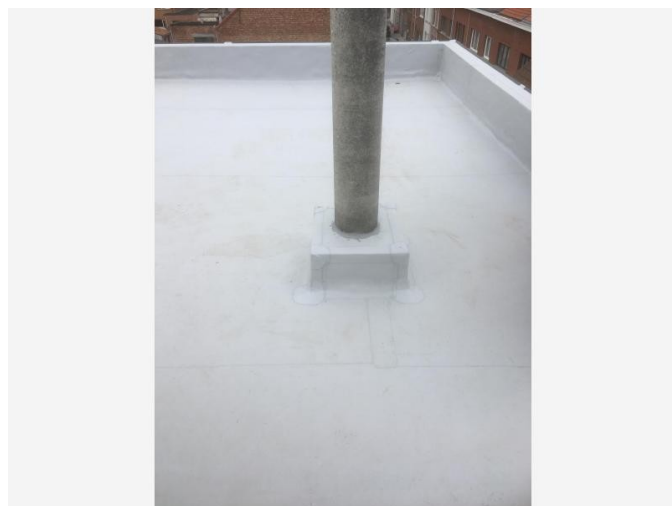
Het asbestmateriaal valt onder de mijlpaal van 2040.

Eindbeoordeling materiaalrisico	Laag materiaalrisico en/of verlaagde kans op vezelvrijgave
---------------------------------	--

Gebondenheid	Categorie 1: hechtgebonden in oorsprong
Asbestsoort (vezeltype)	Crocidoliet aanwezig
Asbestconcentratie	Laag (< 50%)
Afschermingsgraad van het gehele materiaal	Geheel of deels vrij aan de buitenlucht
Toestand van het materiaal	Licht beschadigd, licht verweerd. Intact calciumsilicaatmateriaal of categorie III 'gebondenheid'

Beschrijving	Woning - schouw - plat dak
Omgeving	Buiten
Primaire drager	Plat dak
Asbestmateriaal	Buis, koker, leiding, pijp, doorvoer
Bindmiddel van asbestmateriaal	Cement
Gebondenheid op basis van bindmiddel	Hecht
Hoeveelheid (lengte - omtrek - dikte - aantal)	<ul style="list-style-type: none">• 3,00 m - 30,00 cm - 3,00 cm - 1 stuk
Totaal volume	0,027 m ³
Eenvoudig bereikbaar	Ja
Bevestigingswijze	<ul style="list-style-type: none">• Geklemd• Verlijmd, ingegoten, versmeerd
Identificatiemethode	Vaststelling zonder monstername
Destructieve handeling voor identificatie	Nee

- Zorg voor een veilig beheer en verwijder dit asbestmateriaal wanneer het bij werken eenvoudig bereikbaar wordt. Controleer de toestand jaarlijks op wijzigingen.

- Eenvoudige handelingen: enkel door erkend asbestverwijderaar
Let op! Een asbesttoepassing dat niet kan verwijderd worden zonder te breken, te beschadigen of scheuren moet verplicht door een erkende asbestverwijderaar verwijderd worden. Roep dan de hulp in van een erkende asbestverwijderaar.

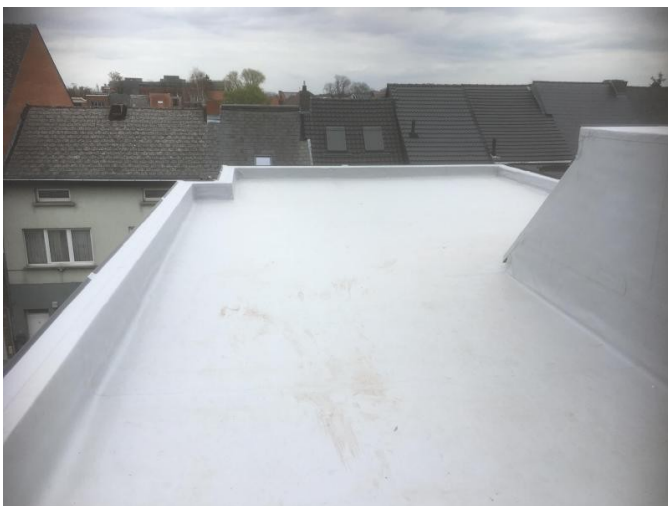
Het plat dak is vernieuwd geweest in 2019, deze is niet-asbestverdacht.

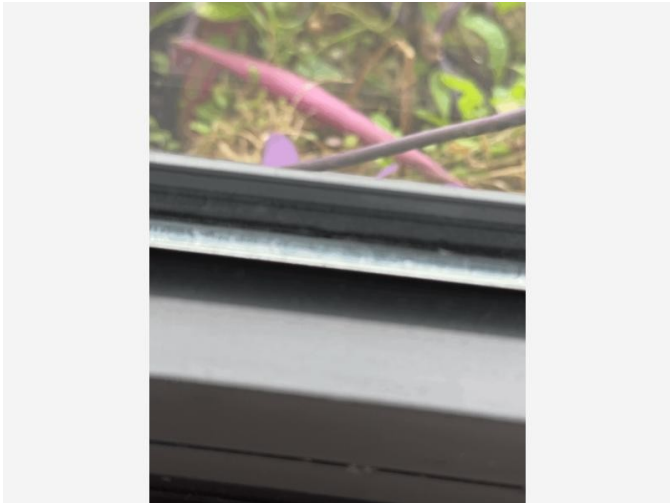
Tijdens de inspectie zijn de ramen en deuren grondig gecontroleerd. Er is vastgesteld dat deze volledig afgedicht zijn met elastische kit met in de volledige doorsnede dezelfde kleur. Deze zijn niet-asbestverdacht.

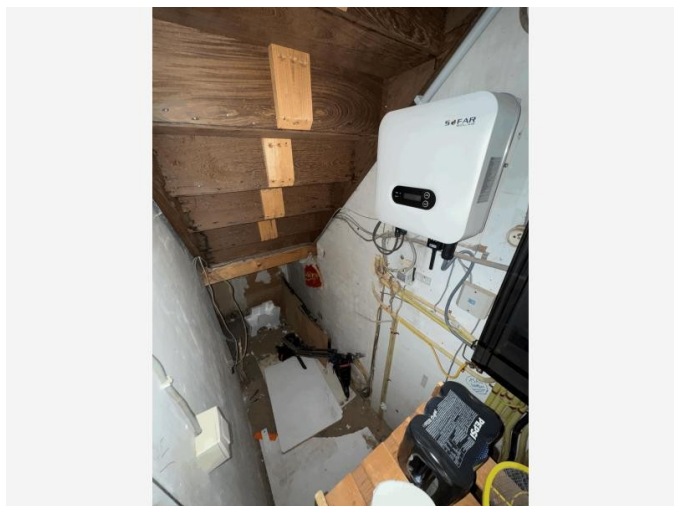
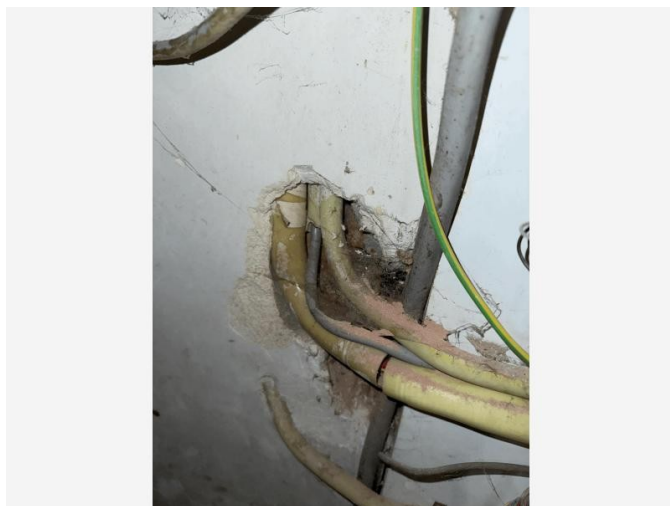
Geen asbest

#	Type	Referentie	Resultaat
4.1	Mengmonster	MM01	Geen asbest

Beschrijving	Woning - pleisterwerk - muur
Omgeving	Binnen
Primaire drager	Binnenwand
Bindmiddel van materiaal	Gips - kalk
Gebondenheid op basis van bindmiddel	Niet-hechtgebonden
Hoeveelheid (oppervlakte - dikte - aantal)	• 350,00 m ² - 2,00 cm - 1 stuk
Totaal volume	7,00 m ³
Identificatiemethode	Vaststelling met monsternamen
Destructieve handeling voor identificatie	Nee

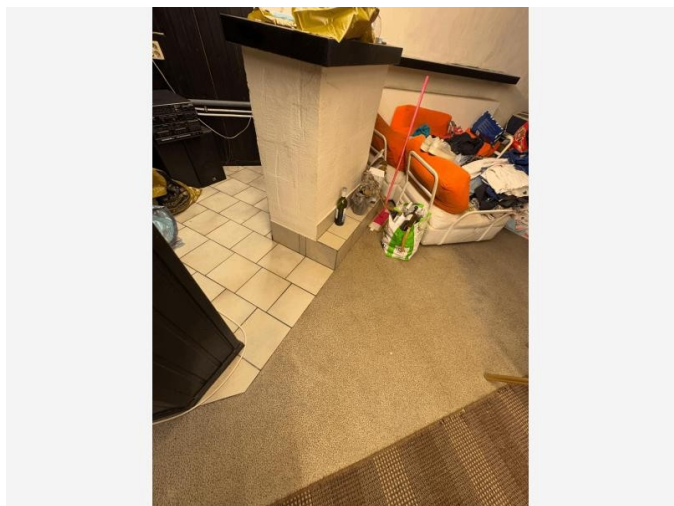
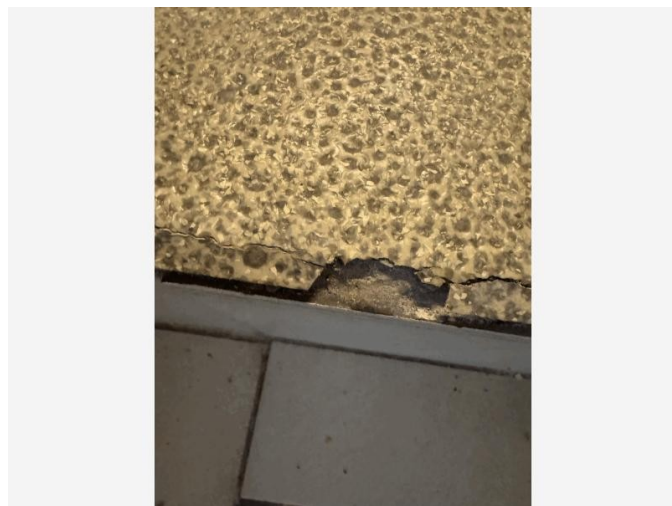
Geen asbest

#	Type	Referentie	Resultaat
5.1	Puntmonster	MM03	Geen asbest

Beschrijving	Woning - vloerzeil - GLV
Omgeving	Binnen
Primaire drager	Vloer
Bindmiddel van materiaal	Kunststof of -hars
Gebondenheid op basis van bindmiddel	Hecht
Hoeveelheid (oppervlakte - aantal)	<ul style="list-style-type: none">• 50,00 m² - 1 stuk
Totale oppervlakte	50,00 m ²
Identificatiemethode	Vaststelling met monsternamen
Destructieve handeling voor identificatie	Nee

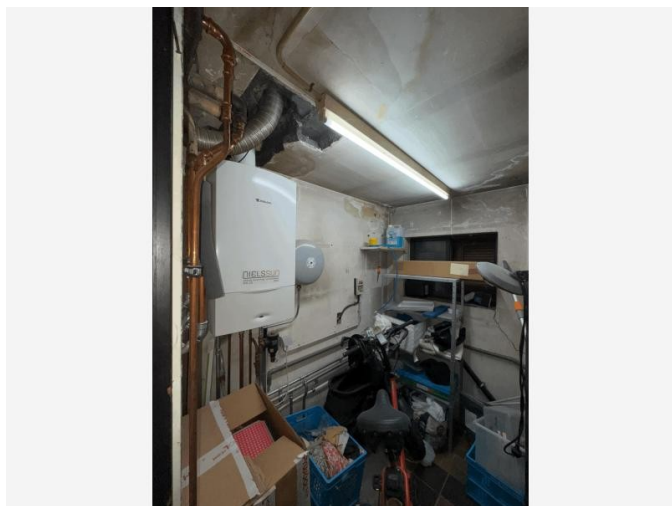
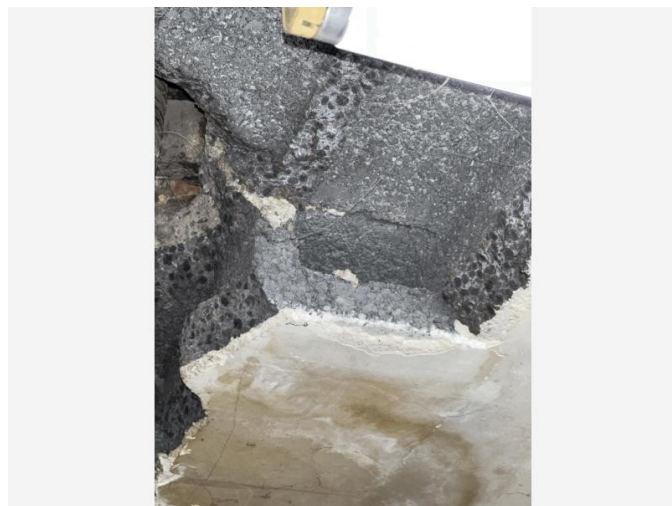
Geen asbest

#	Type	Referentie	Resultaat
6.1	Mengmonster	MM02	Geen asbest

Beschrijving	Woning - pleisterwerk - plafond
Omgeving	Binnen
Primaire drager	Plafond
Bindmiddel van materiaal	Gips - kalk
Gebondenheid op basis van bindmiddel	Niet-hechtgebonden
Hoeveelheid (oppervlakte - dikte - aantal)	• 100,00 m ² - 2,00 cm - 1 stuk
Totaal volume	2,00 m ³
Identificatiemethode	Vaststelling met monstername
Destructieve handeling voor identificatie	Nee
