# Asbestinventarisatetest

Sint-Katarinastraat 13, 1831 Machelen

Attestnummer : 20260409-000346.000

Uitgegeven op : 09.04.2026

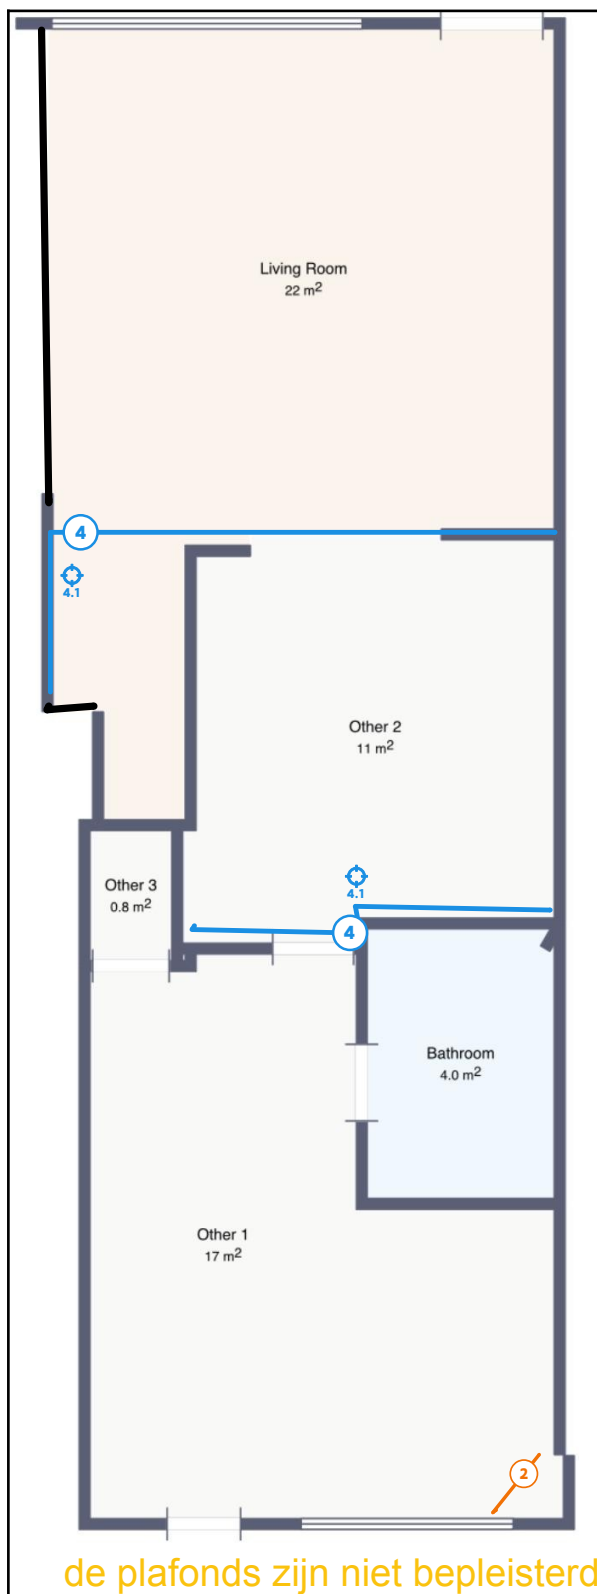
## Plan 1.2: Gelijkvloers

2. Kachelkoord keuken	Asbestmateriaal	<a href="#">Verwijderen</a>
3. Plafonds	Advies	-
4. Pleisterwerk muren	Geen asbest	-
4.1 Code: PLM	Mengmonster	-

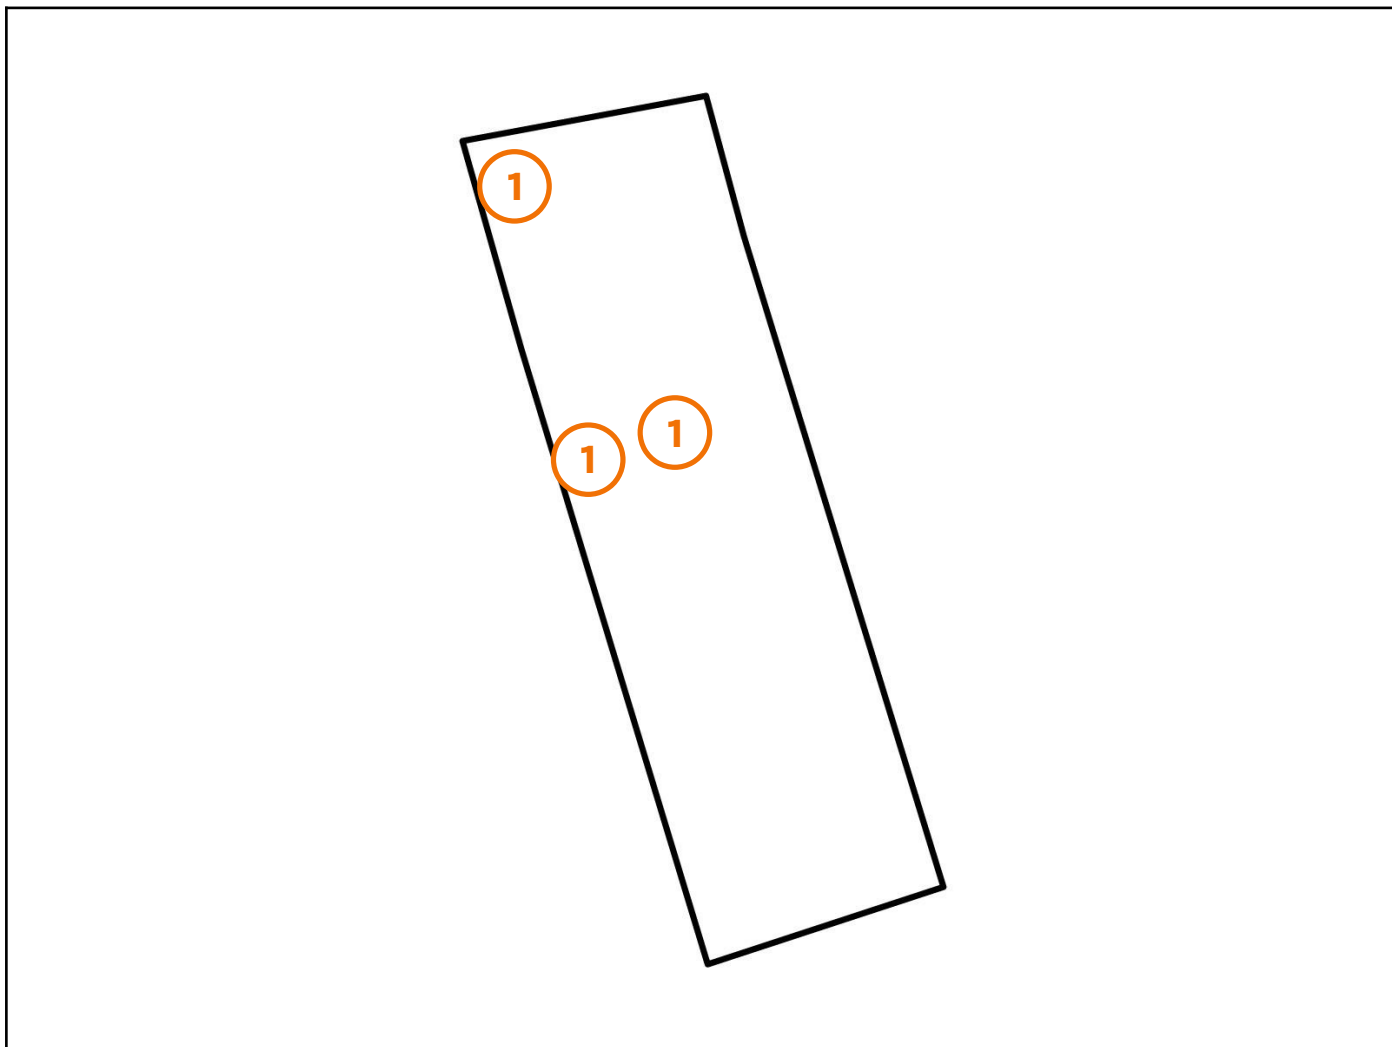
## Plan 1.5: Bovenaanzicht

Beschrijving	Type	Actie
1. Rookgaskanalen	Asbestmateriaal	<a href="#">Verwijderen</a>

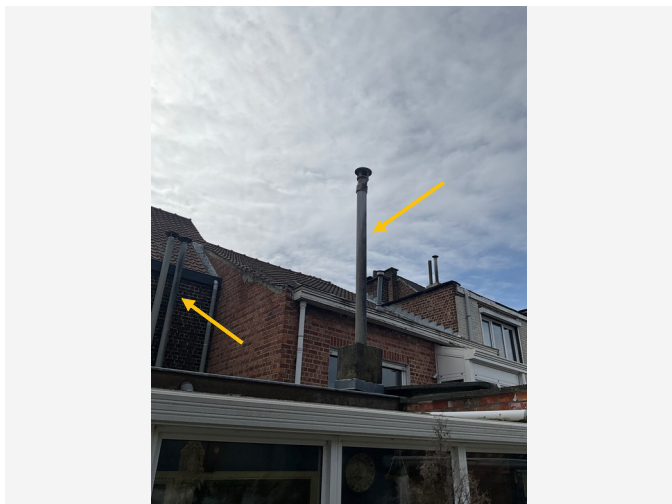
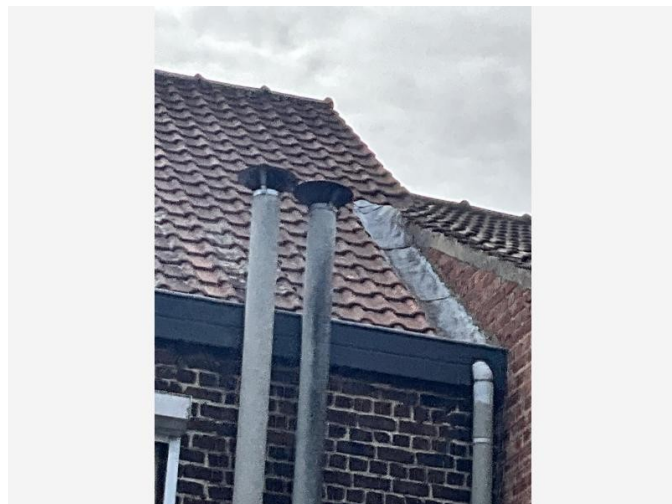
Eindbeoordeling materiaalrisico	Verhoogd materiaalrisico en/of verhoogde kans op vezelvrijgave
---------------------------------	--

<b>Gebondenheid</b>	Categorie 1: hechtgebonden in oorsprong
<b>Asbestsoort (vezeltype)</b>	Crocidoliet aanwezig
<b>Asbestconcentratie</b>	Laag (< 50%)
<b>Afschermingsgraad van het gehele materiaal</b>	Geheel of deels vrij aan de buitenlucht, maar geen contact met binnenlucht
<b>Toestand van het materiaal</b>	Matig beschadigd, matig verweerd

Beschrijving	Rookgaskanalen
Omgeving	Buiten
Primaire drager	Plat dak
Asbestmateriaal	Rookgaskanaal
Bindmiddel van asbestmateriaal	Cement
Gebondenheid op basis van bindmiddel	Hecht
Hoeveelheid (lengte - omtrek - dikte - aantal)	<ul style="list-style-type: none"><li>• 3,00 m - 40,00 cm - 1,00 cm - 1 stuk</li></ul>
Totaal volume	0,012 m <sup>3</sup>
Eenvoudig bereikbaar	Ja
Bevestigingswijze	<ul style="list-style-type: none"><li>• Verlijmd, ingegoten, versmeerd</li></ul>
Identificatiemethode	<p>De asbestdeskundige beoordeelt het materiaal als asbestverdacht en dus asbesthoudend, en dit zonder monstername.</p> <p>Motivatie: De monstername brengt andere schade aan dan schade die inherent is aan de monstername.</p>
Destructieve handeling voor identificatie	Nee
Opmerking	De hoeveelheid is geschat. Het betreft de schouwpijp en schouwhoed.

Het asbestmateriaal valt onder de mijlpaal van 2034.

Verwijderen

- Zorg voor een veilig beheer. Vermijd het beschadigen van het asbestmateriaal. Controleer de toestand jaarlijks op wijzigingen.
- Voer bijkomende staalname(s) uit.

- Eenvoudige handelingen: mag via doe-het-zelf of door werknemer(s) met opleidingsattest eenvoudige handelingen  
De toepassing mag zelf verwijderd worden onder de voorwaarden terug te vinden op:  
<https://ovam.vlaanderen.be/wie-mag-wat-verwijderen>

- Eenvoudige handelingen: enkel door erkend asbestverwijderaar  
Verwijderingsvoorschriften volgens Codex over het welzijn op het werk Art. VI.3-54.

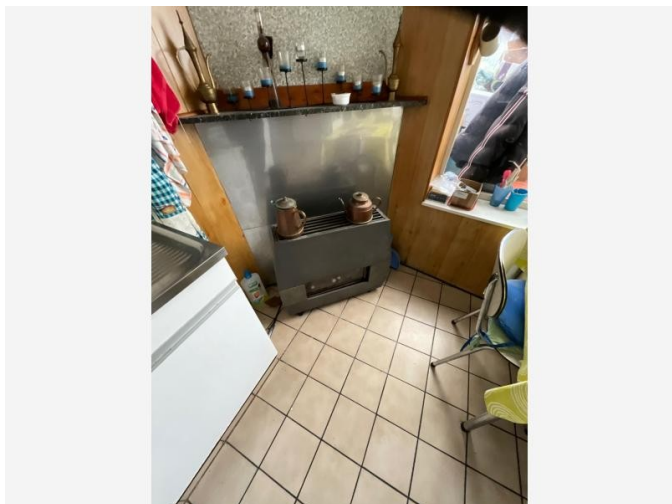
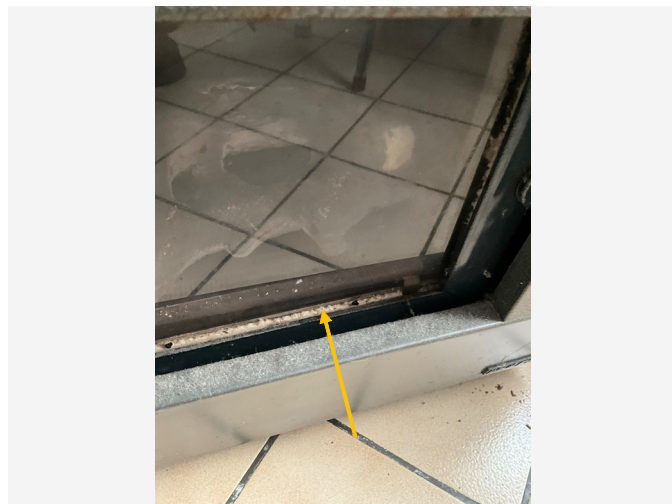
Eindbeoordeling materiaalrisico	Laag materiaalrisico en/of verlaagde kans op vezelvrijgave
---------------------------------	--

<b>Gebondenheid</b>	Categorie 3: niet-hechtgebonden met weinig of geen matrix
<b>Asbestsoort (vezeltype)</b>	Alleen chrysotiel aanwezig
<b>Asbestconcentratie</b>	Hoog ( $\geq 50\%$ )
<b>Afschermingsgraad van het gehele materiaal</b>	Niet-stootvaste afscherming
<b>Toestand van het materiaal</b>	Licht beschadigd, licht verweerd. Intacte calciumsilicaatplaat of materiaal met categorie 3-gebondenheid

<b>Beschrijving</b>	Kachelkoord keuken
<b>Omgeving</b>	Binnen
<b>Primaire drager</b>	Ruimteverwarming
<b>Asbestmateriaal</b>	Koord, lint, band, strip
<b>Bindmiddel van asbestmateriaal</b>	Weinig of geen bindmiddel (textiel, bevloking, ...)
<b>Gebondenheid op basis van bindmiddel</b>	Niet-hechtgebonden
<b>Hoeveelheid (lengte - omtrek - aantal)</b>	<ul style="list-style-type: none"><li>• 0,60 m - 2,00 cm - 1 stuk</li></ul>
<b>Totale oppervlakte</b>	0,012 m <sup>2</sup>
<b>Eenvoudig bereikbaar</b>	Ja
<b>Bevestigingswijze</b>	<ul style="list-style-type: none"><li>• Geklemd</li><li>• Verlijmd, ingegoten, versmeerd</li></ul>
<b>Identificatiemethode</b>	<p>De asbestdeskundige beoordeelt het materiaal als asbestverdacht en dus asbesthoudend, en dit zonder monstername.</p> <p>Motivatie: Er is een onderzoeksbeperking die monstername verhindert; De asbestdeskundige kan geen volledige risicobeoordeling uitvoeren van het materiaal.</p>

Het asbestmateriaal valt onder de mijlpaal van 2034.

Verwijderen

- Zorg voor een veilig beheer. Vermijd het beschadigen van het asbestmateriaal. Controleer de toestand jaarlijks op wijzigingen.
- Voer bijkomende staalname(s) uit.

- Eenvoudige handelingen: mag via doe-het-zelf of door werknemer(s) met opleidingsattest eenvoudige handelingen  
De toepassing mag zelf verwijderd worden onder de voorwaarden terug te vinden op:  
<https://ovam.vlaanderen.be/wie-mag-wat-verwijderen>

- Eenvoudige handelingen: enkel door erkend asbestverwijderaar  
Verwijderingsvoorschriften volgens Codex over het welzijn op het werk Art. VI.3-54.

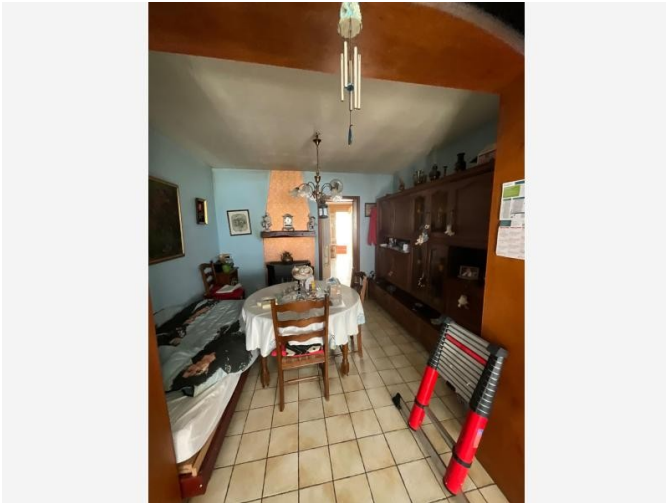
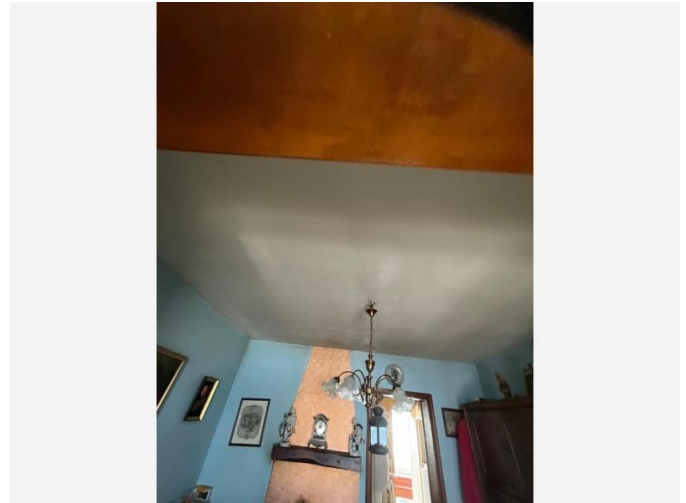
De vaststelbare, waarneembare plafonds zijn niet bepleisterd.

Basis voor advies	De asbestdeskundige beoordeelt het materiaal als niet-asbestverdacht.
Primaire drager	Plafond

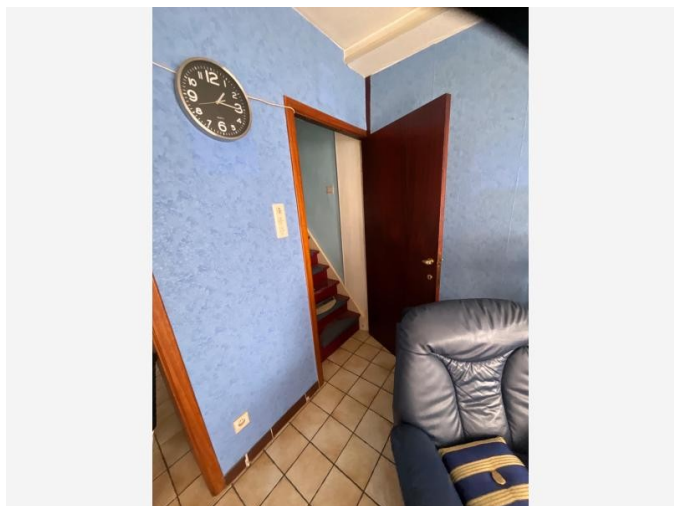
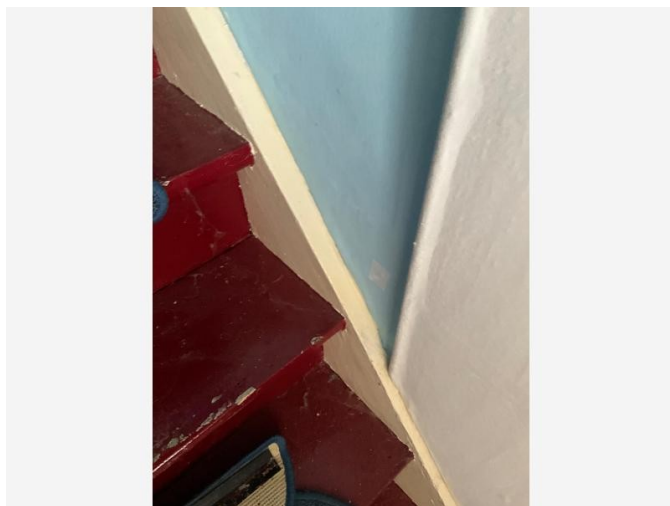
## Fiche 4: Pleisterwerk muren

Geen asbest

#	Type	Referentie	Resultaat
4.1	Mengmonster	PLM	Geen asbest

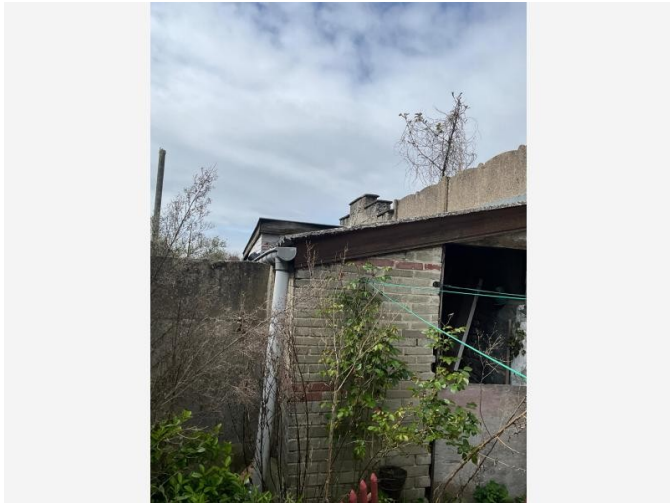
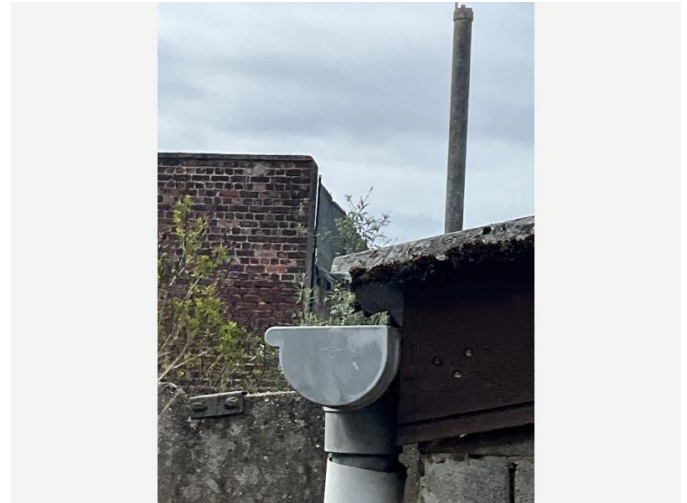
## Fiche 5: Golfplaten dak tuinhuis

Geen asbest

#	Type	Referentie	Resultaat
5.1	Puntmonster	GP	Geen asbest

<b>Beschrijving</b>	Golfplaten dak tuinhuis
<b>Omgeving</b>	Buiten
<b>Primaire drager</b>	Schuin dak
<b>Bindmiddel van materiaal</b>	Cement
<b>Gebondenheid op basis van bindmiddel</b>	Hecht
<b>Hoeveelheid (oppervlakte - aantal)</b>	• 8,00 m <sup>2</sup> - 1 stuk
<b>Totale oppervlakte</b>	8,00 m <sup>2</sup>
<b>Identificatiemethode</b>	Een monstername door de asbestdeskundige met laboanalyse door een asbestlabo.
<b>Destructieve handeling voor identificatie</b>	Nee
<b>Opmerking</b>	De hoeveelheid is geschat. Er werden verder geen asbestverdachte materialen aangetroffen binnenin het tuinhuis.
