Asbestinventarisatetest

Kuurnsestraat 99, 8531 Harelbeke

Attestnummer : 20240908-000065.000

Uitgegeven op : 08.09.2024

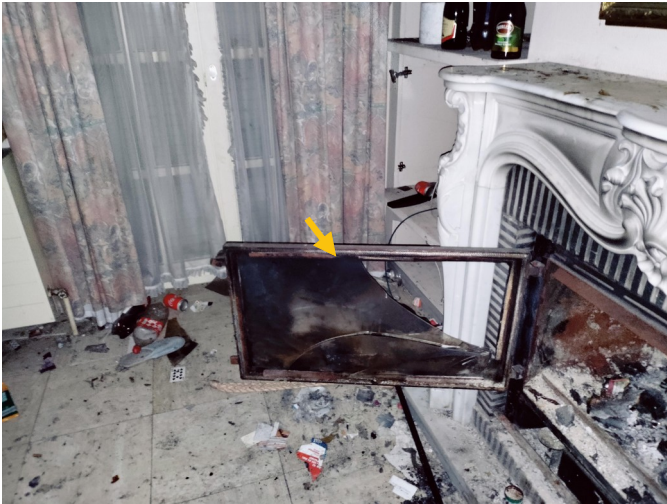
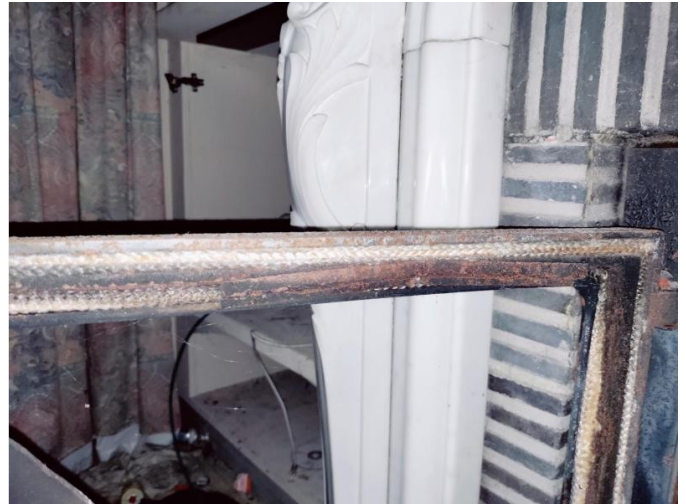
Eindbeoordeling materiaalrisico	Verhoogd materiaalrisico en/of verhoogde kans op vezelvrijgave
---------------------------------	--

Gebondenheid	Categorie 3: niet-hechtgebonden met weinig of geen matrix
Asbestsoort (vezeltype)	Alleen chrysotiel
Asbestconcentratie	Hoog ($\geq 50\%$)
Afschermingsgraad van het gehele materiaal	Geheel of deels (ook) vrij aan de binnenlucht
Toestand van het materiaal	Licht beschadigd, licht verweerd. Intact calciumsilicaatmateriaal of categorie III 'gebondenheid'

Beschrijving	koord houtkachel
Omgeving	Binnen
Primaire drager	HVAC infrastructuur en uitrusting
Asbestmateriaal	Koord, lint, band, strip
Bindmiddel van asbestmateriaal	Weinig of geen bindmiddel (textiel, bevloeking, ...)
Gebondenheid op basis van bindmiddel	Niet-hechtgebonden
Hoeveelheid (lengte - omtrek - aantal)	<ul style="list-style-type: none">• 1,50 m - 2,00 cm - 1 stuk
Totale oppervlakte	0,03 m ²
Eenvoudig bereikbaar	Ja
Bevestigingswijze	<ul style="list-style-type: none">• Geklemd
Identificatiemethode	Vaststelling zonder monsternamen
Destructieve handeling voor identificatie	Nee
Opmerking	De vermeldde hoeveelheid is louter indicatief.

Het asbestmateriaal valt onder de mijlpaal van 2034.

Verwijderen

- Verwijder dit asbestmateriaal zo snel mogelijk. Volg de toestand goed op.

- Eenvoudige handelingen: mag via doe-het-zelf of door werknemer(s) met opleidingsattest eenvoudige handelingen
De verwijdering van deze toepassing (niet-hechtgebonden) mag gebeuren door middel van eenvoudige handelingen.

De verwijdering mag geen (bijkomende) beschadiging aan het materiaal veroorzaken indien men deze via doe-het-zelf wenst te verwijderen.

Indien er bij de verwijdering toch een risico bestaat dat het touw zou worden beschadigd of indien het touw in een slechte/broze toestand is, dient de verwijdering te gebeuren door een erkend asbestverwijderaar.

Bij de verwijdering dient zeer nauwkeurig en voorzichtig worden gehandeld aangezien er een grotere kans op de vrijgave van asbestvezels bestaat. Enkel een manuele verwijdering is toegestaan om verdere beschadigingen te vermijden. Bij de verwijdering dienen alle verplichte voorschriften in het kader van de verwijdering via eenvoudige handelingen te worden nageleefd.

Het is zeer sterk aanbevolen om het materiaal voor verwijdering eerst te bevochtigen zodat stofvorming en de verspreiding van vezels kan worden vermeden.

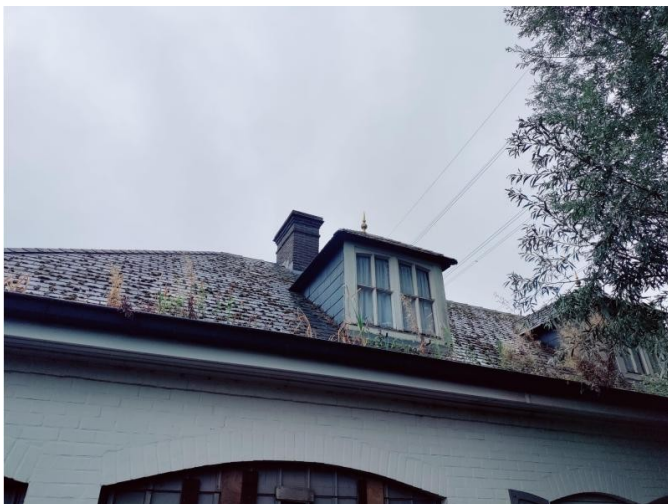
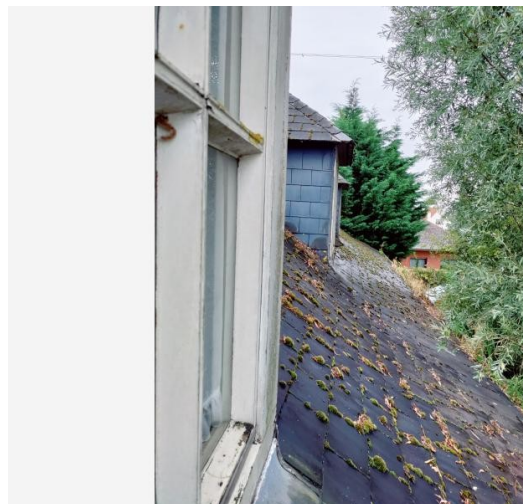
Eindbeoordeling materiaalrisico	Verhoogd materiaalrisico en/of verhoogde kans op vezelvrijgave
---------------------------------	--

Gebondenheid	Categorie 1: hechtgebonden in oorsprong
Asbestsoort (vezeltype)	Alleen chrysotiel
Asbestconcentratie	Laag (< 50%)
Afschermingsgraad van het gehele materiaal	Geheel of deels vrij aan de buitenlucht
Toestand van het materiaal	Matig beschadigd, matig verweerd

#	Type	Referentie	Resultaat
2.1	Puntmonster	3	Chrysotiel

Beschrijving	dakbedekking - leien
Omgeving	Buiten
Primaire drager	Schuin dak
Asbestmateriaal	Dak- en gevelbekleding - Lei, shingle
Bindmiddel van asbestmateriaal	Cement
Gebondenheid op basis van bindmiddel	Hecht
Hoeveelheid (oppervlakte - aantal)	<ul style="list-style-type: none">• 300,00 m² - 1 stuk
Totale oppervlakte	300,00 m ²
Eenvoudig bereikbaar	Ja
Bevestigingswijze	<ul style="list-style-type: none">• Genageld, geniet
Identificatiemethode	Vaststelling met monstername
Destructieve handeling voor identificatie	Nee
Opmerking	De vermelde hoeveelheid is louter indicatief.

Het asbestmateriaal valt onder de mijlpaal van 2034.

Verwijderen

- Zorg voor een veilig beheer. Vermijd het beschadigen van het asbestmateriaal. Controleer de toestand jaarlijks op wijzigingen.
- Verwijder dit asbestmateriaal zo snel mogelijk. Volg de toestand goed op.

- Eenvoudige handelingen: mag via doe-het-zelf of door werknemer(s) met opleidingsattest eenvoudige handelingen
Deze leien zijn een hechtgebonden toepassing waardoor deze door middel van doe-het-zelf kunnen worden verwijderd.

Tijdens de verwijdering mogen deze leien niet worden beschadigd/gebroken. Indien hiertoe toch een risico bestaat, is een verwijdering door een erkend asbestverwijderaar zeer sterk aanbevolen.

De leien kunnen worden verwijderd door de nagel te verwijderen waarmee ze werden bevestigd zodat de leien één voor één loskomen en kunnen worden weggenomen.

De leien mogen niet naar beneden worden gegooid of door een stortkoker worden gegooid.

De verwijdering dient te gebeuren zonder gebruik te maken van mechanisch materiaal. Enkel manuele verwijdering of het gebruik van handwerktuigen is toegestaan om verdere beschadigingen te vermijden.

Alvorens de leien los te maken, worden deze bevochtigd om stofvorming en de verstuiving van vezels te vermijden.

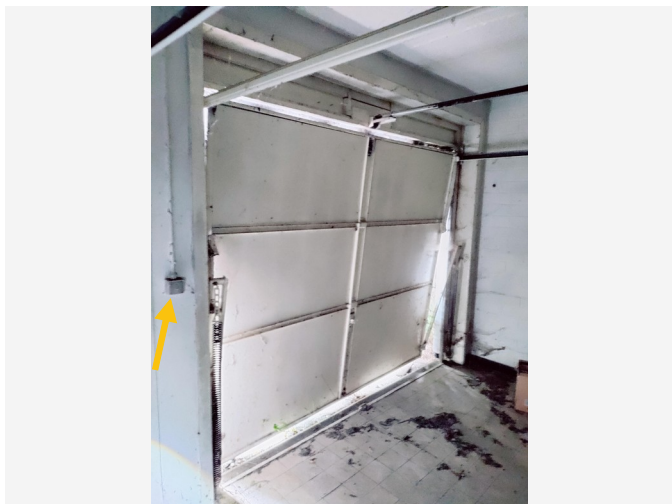
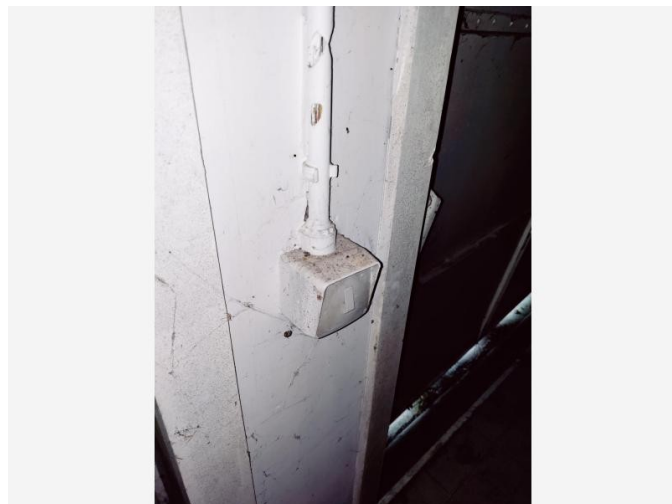
Eindbeoordeling materiaalisico	Laag materiaalisico en/of verlaagde kans op vezelvrijgave
--------------------------------	---

Gebondenheid	Categorie 1: hechtgebonden in oorsprong
Asbestsoort (vezeltype)	Crocidoliet aanwezig
Asbestconcentratie	Laag (< 50%)
Afschermingsgraad van het gehele materiaal	Geheel of deels (ook) vrij aan de binnenlucht
Toestand van het materiaal	Onbeschadigd, niet verweerd

Beschrijving	schakelaars bakeliet
Omgeving	Binnen
Primaire drager	Binnenwand
Asbestmateriaal	Plaat, paneel, tablet - Type Bakeliet
Bindmiddel van asbestmateriaal	Kunststof of -hars
Gebondenheid op basis van bindmiddel	Hecht
Hoeveelheid (oppervlakte - dikte - aantal)	<ul style="list-style-type: none">• 0,01 m² - 5,00 cm - 3 stuks
Totaal volume	0,002 m ³
Eenvoudig bereikbaar	Ja
Bevestigingswijze	<ul style="list-style-type: none">• Geschroefd
Identificatiemethode	Vaststelling zonder monstername
Destructieve handeling voor identificatie	Nee
Opmerking	De vermelde hoeveelheden zijn louter indicatief.

Het asbestmateriaal valt onder de mijlpaal van 2040.

Zorgvuldig beheren

- Zorg voor een veilig beheer. Vermijd het beschadigen van het asbestmateriaal. Controleer de toestand jaarlijks op wijzigingen.

- Eenvoudige handelingen: mag via doe-het-zelf of door werknemer(s) met opleidingsattest eenvoudige handelingen
De verwijdering kan gebeuren door middel van eenvoudige handelingen (hechtgebonden materiaal) indien alle vereiste veiligheidsvoorschriften in acht worden genomen.

Indien bij de verwijdering geen schade aan het materiaal wordt toegebracht, kan dit eenvoudig via doe-het-zelf worden uitgevoerd.

De verwijdering kan eenvoudig worden uitgevoerd door het losschroeven van de materialen. Het verwijderen mag enkel door middel van handwerktuigen. Mechanisch aangedreven werktuigen zijn niet toegelaten.

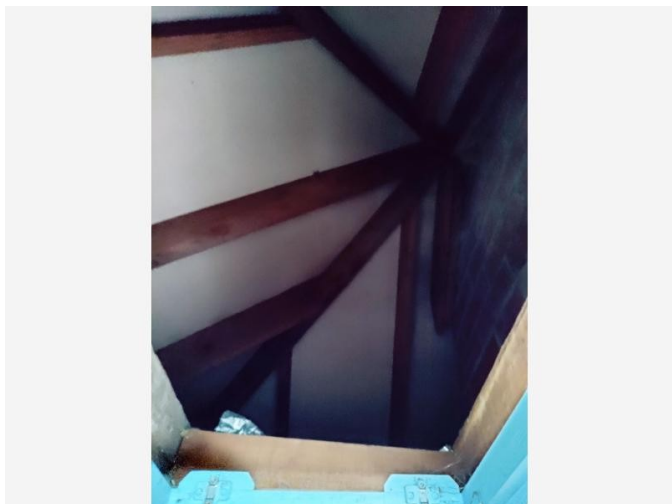
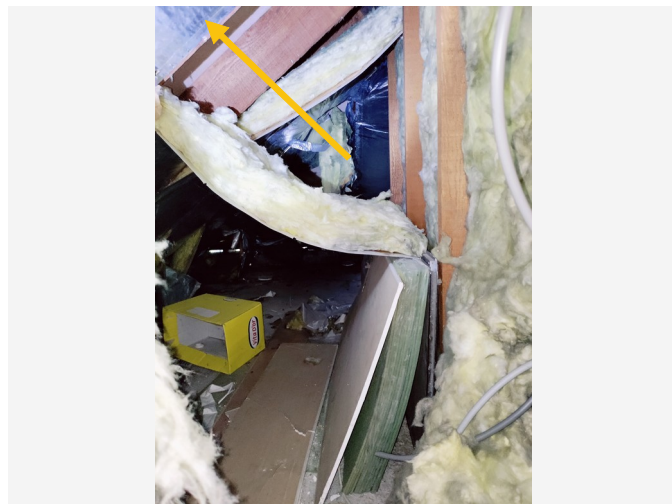
Eindbeoordeling materiaalrisico	Laag materiaalrisico en/of verlaagde kans op vezelvrijgave
---------------------------------	--

Gebondenheid	Categorie 1: hechtgebonden in oorsprong
Asbestsoort (vezeltype)	Crocidoliet aanwezig
Asbestconcentratie	Laag (< 50%)
Afschermingsgraad van het gehele materiaal	Geheel of deels (ook) vrij aan de binnenlucht
Toestand van het materiaal	Onbeschadigd, niet verweerd

Beschrijving	onderdakplaten menuiserite
Omgeving	Grenst aan binnen- en buitenlucht
Primaire drager	Schuin dak
Asbestmateriaal	Plaat, paneel, tablet - Type Menuiserite
Bindmiddel van asbestmateriaal	Cement
Gebondenheid op basis van bindmiddel	Hecht
Hoeveelheid (oppervlakte - dikte - aantal)	<ul style="list-style-type: none">• 285,00 m² - 1,00 cm - 1 stuk
Totaal volume	2,85 m ³
Eenvoudig bereikbaar	Nee <ul style="list-style-type: none">• Het asbestmateriaal is bedekt (uitgezonderd laag verf, coating, behang, kunststof, textiel) en het wegnemen van het bedekkende materiaal kan niet zonder het bedekkende materiaal te beschadigen.
Bevestigingswijze	<ul style="list-style-type: none">• Genageld, geniet
Identificatiemethode	Vaststelling zonder monstername
Destructieve handeling voor identificatie	Nee
Opmerking	De vermelde hoeveelheden zijn louter indicatief.

Het asbestmateriaal valt onder de mijlpaal van 2040.

Zorgvuldig beheren

- Zorg voor een veilig beheer. Vermijd het beschadigen van het asbestmateriaal. Controleer de toestand jaarlijks op wijzigingen.
- Verwijder dit asbestmateriaal zo snel mogelijk. Volg de toestand goed op.

- Eenvoudige handelingen: mag via doe-het-zelf of door werknemer(s) met opleidingsattest eenvoudige handelingen
De verwijdering van deze platen (hechtgebonden) mag gebeuren door middel van eenvoudige handelingen. De verwijdering mag geen (bijkomende) beschadiging aan het materiaal veroorzaken indien men deze via doe-het-zelf wenst te verwijderen.

Indien er bij de verwijdering toch een risico bestaat dat de platen zouden worden beschadigd, dient de verwijdering te gebeuren door een erkend asbestverwijderaar.

Bij de verwijdering mogen de platen niet naar beneden worden gegooid, ook mag géén stortkoker worden gebruikt.

De onderdakplaten kunnen slechts verwijderd worden indien ook bovenliggende dakbedekking wordt verwijderd. De platen dienen één voor één voorzichtig van de balken, waaraan ze zijn bevestigd, worden losgemaakt zonder gebruik van mechanisch materiaal. Dit losmaken van de balken houdt een reëel risico in op het breken/beschadigen van de onderdakplaten.

Enkel een manuele verwijdering of het gebruik van handwerktuigen is toegestaan om verdere beschadigingen te vermijden. Mechanisch materiaal mag niet worden gebruikt.

Het is ook ten zeerste aangeraden om het materiaal te bevochtigen voor verwijdering zodat stofvorming en vezelverspreiding zoveel als mogelijk worden vermeden.

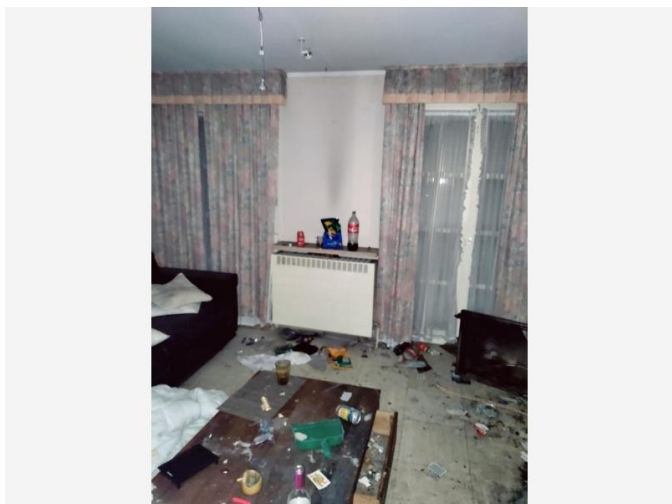
Situeringsfoto

Reden: Er is geen volledige risicobeoordeling mogelijk

Uitleg van de asbestdeskundige: De woning is in verwaarloosde toestand. De elektriciteitsaansluiting is afgesloten en de rolluiken zijn gesloten, waardoor de woning grotendeels moeilijk verlicht kan worden. Ook bevinden zich in de woning heel wat spullen/afval die het plaatsbezoek bijkomend bemoeilijken.

De omstandigheden waarin het plaatsbezoek plaatsvond waren niet optimaal. Toch werd de inspanning geleverd om in de mate van het mogelijke het inspectiegebied grondig te bezoeken en de nodige (visuele) vaststellingen te doen.

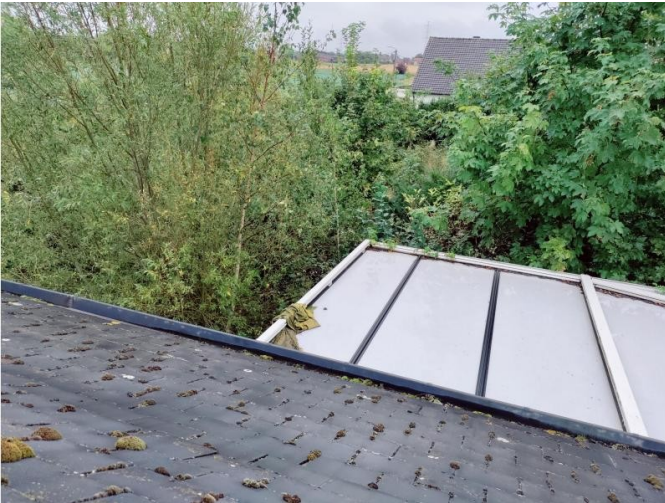
Situeringfoto

Reden: Overwoekerende vegetatie

Uitleg van de asbestdeskundige: Het inspectiegebied bevindt zich in een zwaar verwaarloosde toestand.

De tuin is helemaal overwoekerd door planten en onkruid. De tuin is op geen enkele wijze te betreden. Gezien de niveauverschillen en de aanwezigheid van één of meerdere waterpartijen (volgens satellietbeelden), zou het betreden van de tuin zelfs veiligheidsrisico's inhouden.

Op basis van luchtbeelden en het kadastraal plan, is er een zeer sterk vermoeden dat er zich achteraan in de tuin een bijgebouw/tuinhuis bevindt. Dit kon niet worden vastgesteld vanaf de woning. Bijgevolg kan er ook geen inspectie gebeuren van de gebruikte materialen. Er dient rekening mee te worden gehouden dat dit bijgebouw mogelijk asbestverdachte materialen kan bevatten.

Ook dient er een voorbehoud te worden gemaakt voor de aanwezigheid van eventuele asbestverdachte afvalmaterialen/roerende goederen in de tuin.

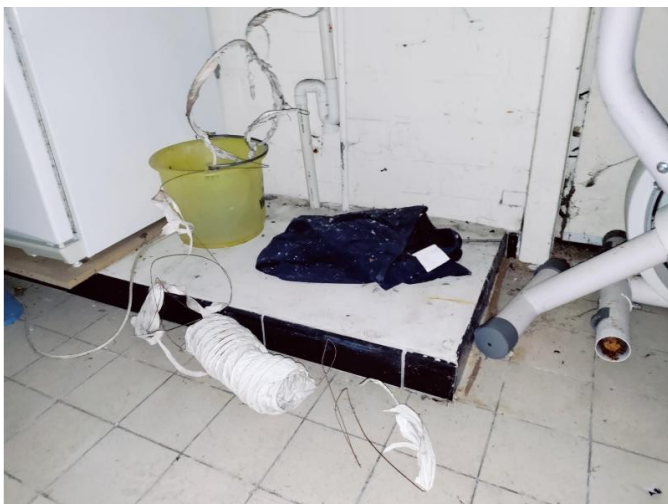
Vrije foto

De faienceplinten in de garage/bijkeuken en de slaapkamers op de gelijkvloerse verdieping werden mogelijks gelijmd. Een monstername was niet mogelijk aangezien de plinten intact zijn en een staalname zou leiden tot een beschadiging ervan.

Men dient er rekening mee te houden dat, indien deze plinten zouden zijn verlijmd, deze lijmlaag asbestverdacht is.

Het is dan ook aangeraden om eerst een staalname te laten uitvoeren alvorens over te gaan tot uitvoering van werken of de verwijdering van de plinten.

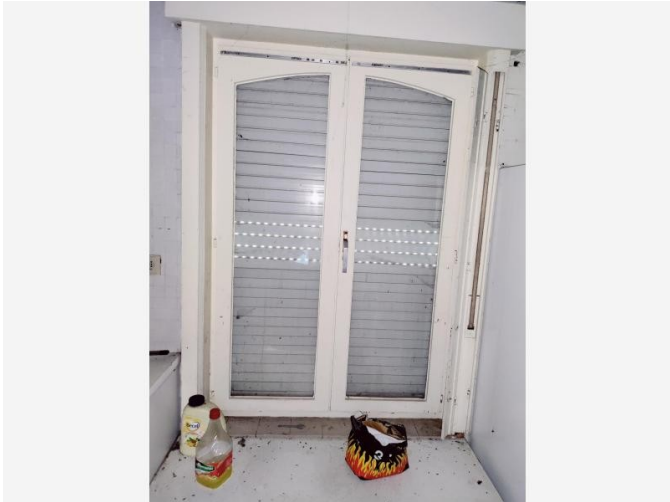
Fiche 8: raamopeningen garage/bijkeuken - type massal

De originele bouwplannen maken melding van het gebruik van 'massal' ter hoogte van de raamopeningen in de garage/bijkeuken.

Het raamschrijnwerk bestaat uit hout. De vensterbanken aan de binnenzijde bestaan uit kleine dunne tegeltjes. Er kon visueel geen massalplaat worden vastgesteld. Er dient wel rekening mee te worden gehouden dat de eventuele oorspronkelijke vensterbanken bestaande uit 'massal' onderliggend nog aanwezig zijn. Wegens de overwoekerende vegetatie rondom de woning en het onmogelijk kunnen openen van de rolluiken/ramen, kan niet worden vastgesteld op welke wijze de raamopeningen/vensterbanken aan de buitenzijde werden afgewerkt.

Tevens dient er rekening mee te worden gehouden dat de uitvoering van de woning qua materialengebruik mogelijks niet overeenstemt met de vermelde materialen op de bouwplannen.

De eventueel aanwezige massaltoepassing dient met de nodige voorzichtigheid worden verwijderd ofwel via eenvoudige handelingen/doe-het-zelf (indien de toepassing niet bijkomend beschadigd wordt) of via een erkend asbestverwijderaar (indien de doe-het-zelfmethode niet wenselijk is of indien er een risico op bijkomende beschadiging van het asbesterdachte materiaal bestaat).

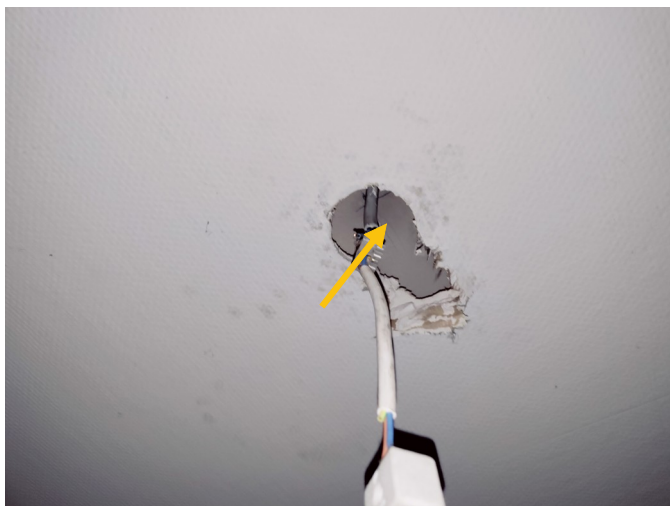
Vrije foto

Een gedeelte van de gelijkvloerse verdieping is voorzien van (verlaagde) plafonds uitgevoerd in gipsplaten. In de woonkamer werd vastgesteld via een opening in het plafond, dat er achterliggend een ouder plafond bestaande uit pleisterwerk aanwezig is. Er dient op basis hiervan rekening mee worden gehouden dat ook in andere ruimtes op deze verdieping, waar een gelijkaardig plafond aanwezig is (onder meer in de keuken, de inkomhall/gang en de badkamer beneden), er eveneens een achterliggende pleisterlaag aanwezig kan zijn.

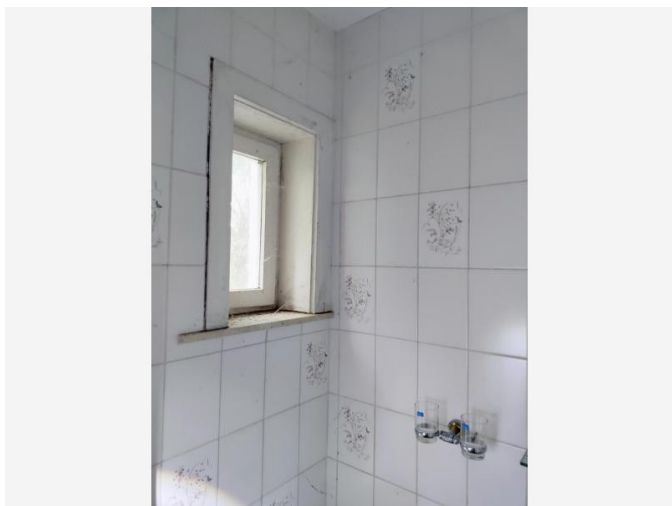
Vrije foto

De wandtegels in het toilet en in de badkamer beneden (achter de radiatoromkasting/muurafwerking met plaatmateriaal) werden mogelijks gelijmd. Een monstername was niet mogelijk aangezien de wandtegels intact zijn en een staalname zou leiden tot een beschadiging van de tegels.

Het is dan ook aangeraden om eerst een staalname te laten uitvoeren alvorens over te gaan tot de uitvoering van werken die een beschadiging van de onderliggende lijmlaag kunnen veroorzaken of bij de verwijdering van de tegels.

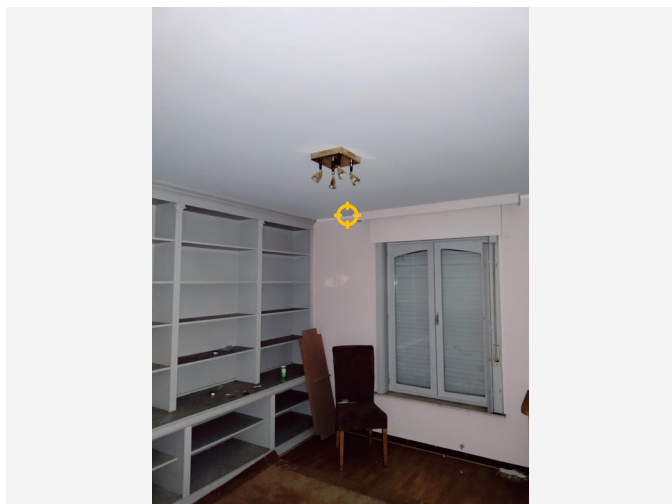
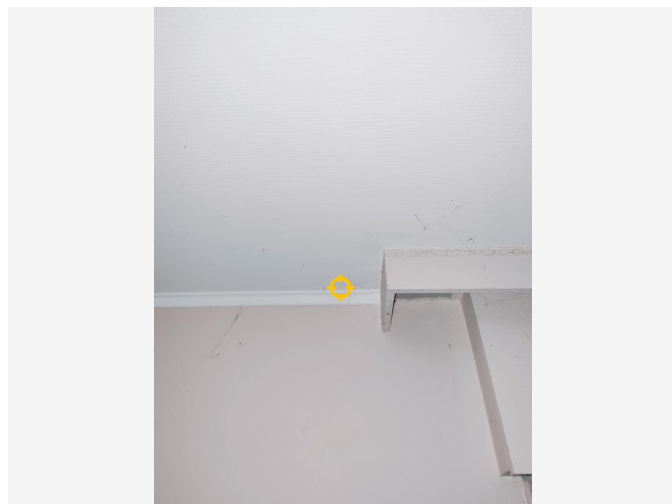
Geen asbest

#	Type	Referentie	Resultaat
11.1	Mengmonster	2	Geen asbest

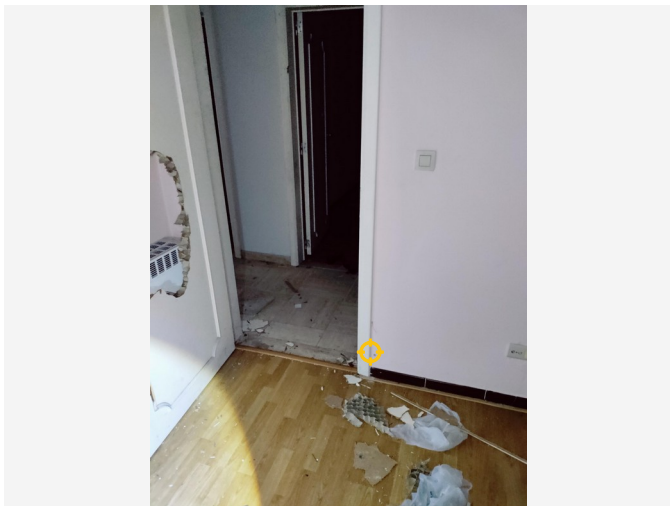
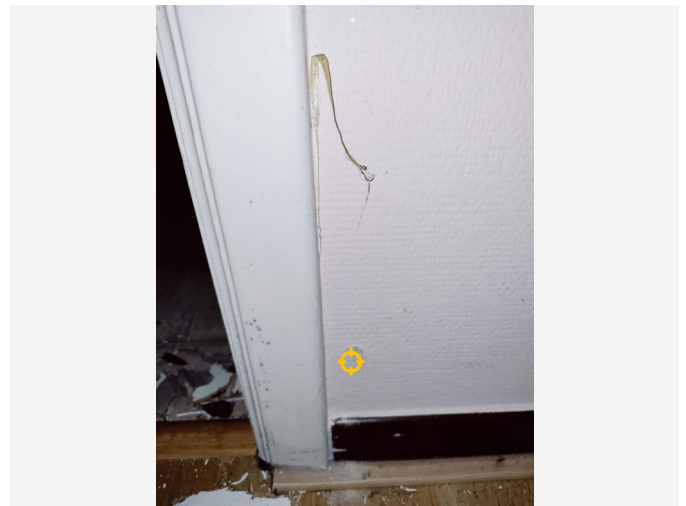
Geen asbest

#	Type	Referentie	Resultaat
12.1	Mengmonster	1	Geen asbest
