Asbestinventarisatetest

Zandbergstraat 51, 8530 Harelbeke

Attestnummer : 20240422-000162.000

Uitgegeven op : 22.04.2024

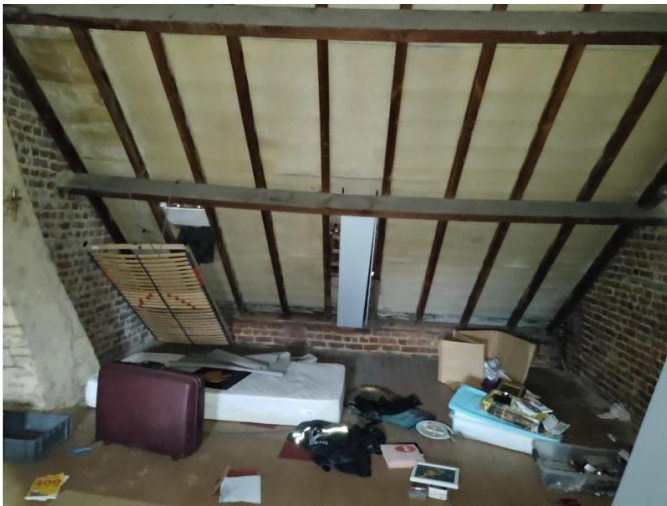
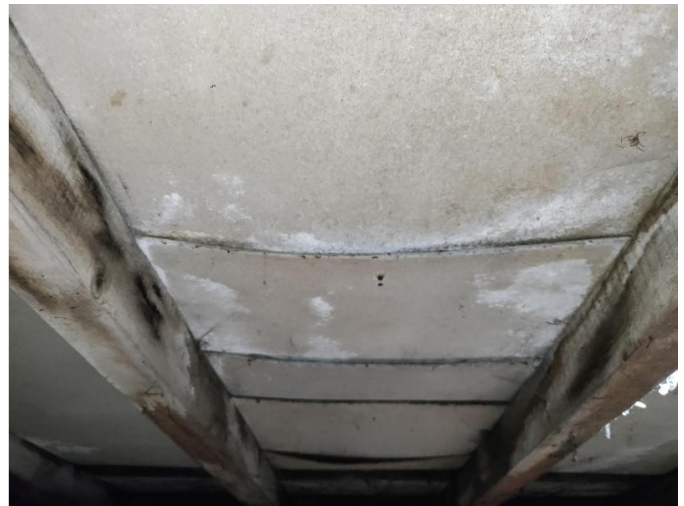
Het asbestmateriaal valt onder de mijlpaal van 2040.

Eindbeoordeling materiaalrisico	Verhoogd materiaalrisico en/of verhoogde kans op vezelvrijgave
---------------------------------	--

Beschrijving	onderdakplaten menuiserite
Omgeving	Binnen
Primaire drager	Schuin dak
Asbestmateriaal	Plaat, paneel, tablet - Type Menuiserite
Bindmiddel van asbestmateriaal	Cement
Gebondenheid op basis van bindmiddel	Hecht
Hoeveelheid (oppervlakte - dikte - aantal)	<ul style="list-style-type: none">• 60,00 m² - 1,00 cm - 1 stuk
Totaal volume	0,60 m ³
Eenvoudig bereikbaar	Nee <ul style="list-style-type: none">• Het asbestmateriaal is bedekt (uitgezonderd laag verf, coating, behang, kunststof, textiel) en het wegnemen van het bedekkende materiaal kan niet zonder het bedekkende materiaal te beschadigen.
Bevestigingswijze	<ul style="list-style-type: none">• Genageld, geniet
Identificatiemethode	Vaststelling zonder monsternamen
Destructieve handeling voor identificatie	Nee
Opmerking	De vermelde hoeveelheden zijn louter indicatief.

Maatregelen nemen

- Zorg voor een veilig beheer en verwijder dit asbestmateriaal wanneer het bij werken eenvoudig bereikbaar wordt. Controleer de toestand jaarlijks op wijzigingen.
- Verwijder dit asbestmateriaal zo snel mogelijk. Volg de toestand goed op.

- Eenvoudige handelingen: mag via doe-het-zelf of door werknemer(s) met opleidingsattest eenvoudige handelingen
De verwijdering kan gebeuren door middel van eenvoudige handelingen indien de nodige veiligheidsvoorschriften in acht worden genomen.

De onderdakplaten kunnen slechts verwijderd worden indien ook de dakbedekking en de panlatten worden verwijderd.

Eerst dient de dakbedekking te worden verwijderd en worden de bovenliggende panlatten één voor één manueel en voorzichtig losgemaakt.

De platen dienen één voor één voorzichtig te worden losgemaakt zonder gebruik te maken van mechanisch materiaal. Enkel manuele verwijdering of het gebruik van handwerktuigen is toegestaan om verdere beschadigingen te vermijden.

Alvorens de platen los te maken, worden deze bevochtigd om verspreiding van vezels en om stofvorming te vermijden.

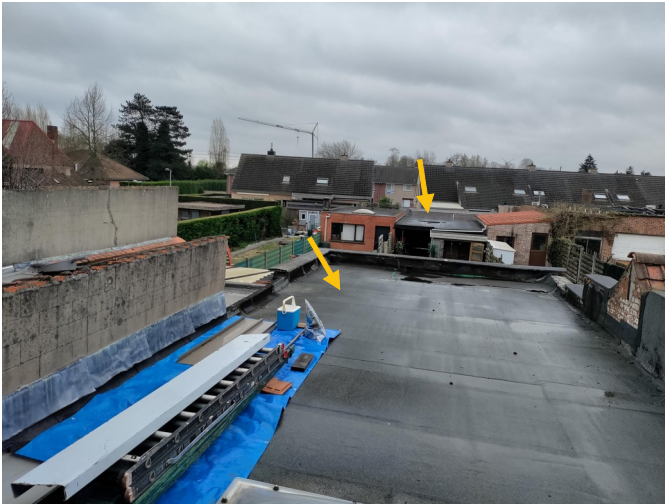
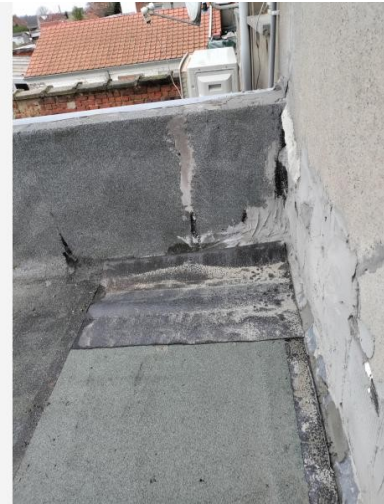
Het asbestmateriaal valt onder de mijlpaal van 2040.

Eindbeoordeling materiaalrisico	Laag materiaalrisico en/of verlaagde kans op vezelvrijgave
---------------------------------	--

Beschrijving	roofing platte daken en dakgoot
Omgeving	Buiten
Primaire drager	Plat dak
Asbestmateriaal	Dak- en gevelbekleding - Roofing
Bindmiddel van asbestmateriaal	Bitumen (roofing, teer, asfalt)

Zorgvuldig beheren

- Zorg voor een veilig beheer en verwijder dit asbestmateriaal wanneer het bij werken eenvoudig bereikbaar wordt. Controleer de toestand jaarlijks op wijzigingen.

- Hermetische zone (erkend asbestverwijderaars)
Gelet op de bevestigingswijze (verlijmd/versmeerd), kan deze dakbedekking enkel worden verwijderd door een erkend verwijderaars. De verwijdering zal een beschadiging van deze toepassing teweeg brengen. Verwijdering via eenvoudige handelingen is dan ook verboden.

Niet enkel de toplaag maar ook de lijm/het bevestigingsmiddel waarmee de toplaag werd aangebracht kan uitsluitend door een erkend asbestverwijderaars worden verwijderd.

Mogelijks bevinden zich onder deze toplaag nog één of meer onderliggende lagen roofing. Deze dienen eveneens te worden verwijderd.

Het is aanbevolen om voorafgaand aan de verwijdering een staalname te laten uitvoeren van de toplaag en de onderliggende materialen zodat kan worden beoordeeld hoe de verwijdering concreet dient te gebeuren.

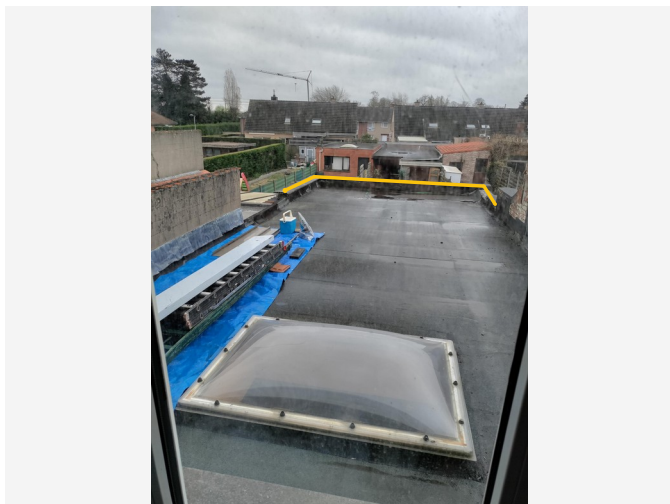
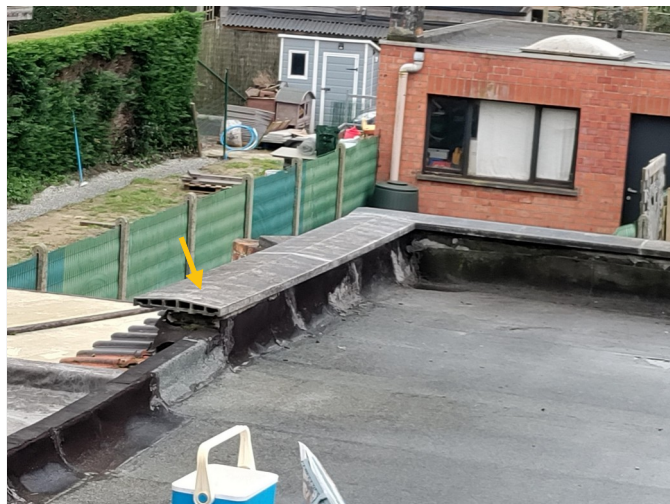
Het asbestmateriaal valt onder de mijlpaal van 2034.

Eindbeoordeling materiaalrisico	Laag materiaalrisico en/of verlaagde kans op vezelvrijgave
---------------------------------	--

Beschrijving	deksteen plat dak
Omgeving	Buiten
Primaire drager	Plat dak
Asbestmateriaal	deksteen
Bindmiddel van asbestmateriaal	Cement

Zorgvuldig beheren

- Zorg voor een veilig beheer. Vermijd het beschadigen van het asbestmateriaal. Controleer de toestand jaarlijks op wijzigingen.
- Verwijder dit asbestmateriaal zo snel mogelijk. Volg de toestand goed op.

- Eenvoudige handelingen: enkel door erkend asbestverwijderaar
De deksteen is vermoedelijk met cement bevestigd op de muur. Indien men de dekstenen als één geheel zonder beschadiging kan losmaken en verwijderen, mag deze verwijdering via doe-het-zelf gebeuren. Indien er risico op beschadiging van het asbestverdacht materiaal bestaat, is het aanbevolen deze verwijdering door een werknemer met opleidingsattest eenvoudige handelingen of een erkend asbestverwijderaar te laten uitvoeren.

Het verwijderen kan gebeuren door het verwijderen/losmaken van de onderliggende cementlaag, waarna deze dekstenen één voor één kunnen worden afgevoerd.

Het is zeer sterk aanbevolen om het asbestverdacht materiaal te bevochtigen alvorens de verwijdering te starten (zodat eventuele vezels zich moeilijker verspreiden en ook stofvorming kan worden vermeden).

Bij de verwijdering mogen deze materialen niet worden gegooid of gebroken. Ook dient men alle veiligheidsvoorschriften in acht te nemen en mogen enkel handwerktuigen worden gebruikt. Mechanisch aangedreven werktuigen zijn verboden.

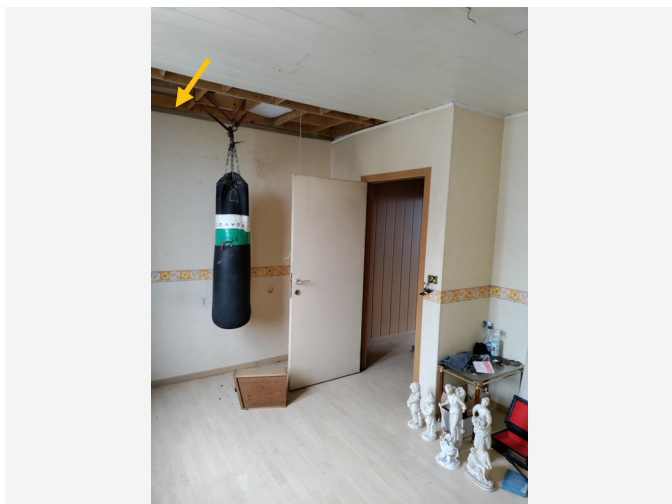
Vrije foto

De binnenzijde van de muren in de woning zijn afgewerkt met gipsplaten. Op de eerste verdieping is deze afwerking nog niet volledig voltooid en is achterliggend pleisterwerk aanwezig. Mogelijks is deze onderliggende pleisterlaag ook aanwezig achter de gipsplaten in de anderen ruimten van de woning.

Identificatiemethode	Redelijk vermoeden
Primaire drager	Binnenwand
(Asbest)materiaal	In-situ afwerkingslagen - Pleisterwerk (wand, plafond, ...)
Bindmiddel	Gips - kalk
Gebondenheid bindmiddel	Niet-hechtgebonden

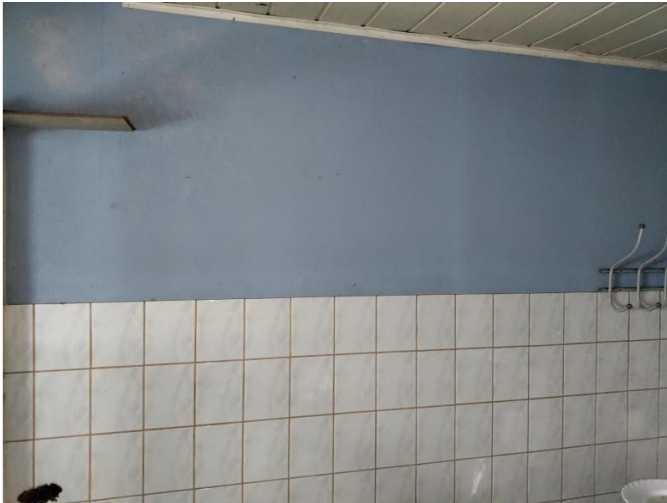
Vrije foto

De wandtegels in de badkamer, de keuken en het toilet werden mogelijks gelijmd. Een monstername was niet mogelijk aangezien de wandtegels intact zijn en een staalname zou leiden tot een beschadiging van de tegels.

Identificatiemethode	Redelijk vermoeden
Primaire drager	Binnenwand
(Asbest)materiaal	In-situ afwerkingslagen - Lijmlaag
Bindmiddel	Lijm
Gebondenheid bindmiddel	Hecht

Het is dan ook aangeraden om eerst een staalname te laten uitvoeren alvorens over te gaan tot de uitvoering van werken die een beschadiging van de onderliggende lijmlaag kunnen veroorzaken of bij de verwijdering van de tegels.

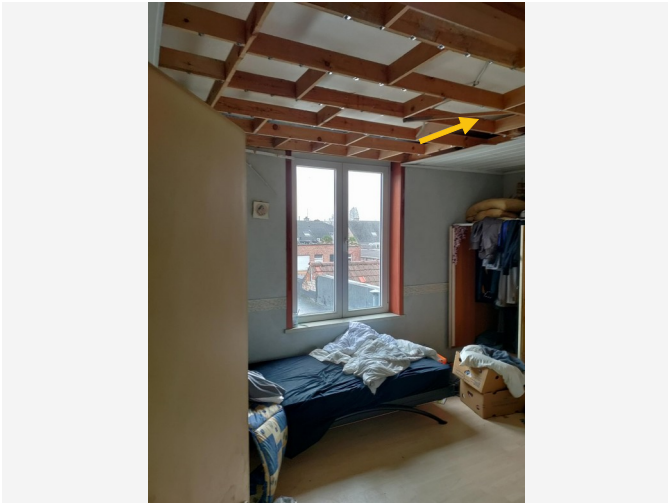
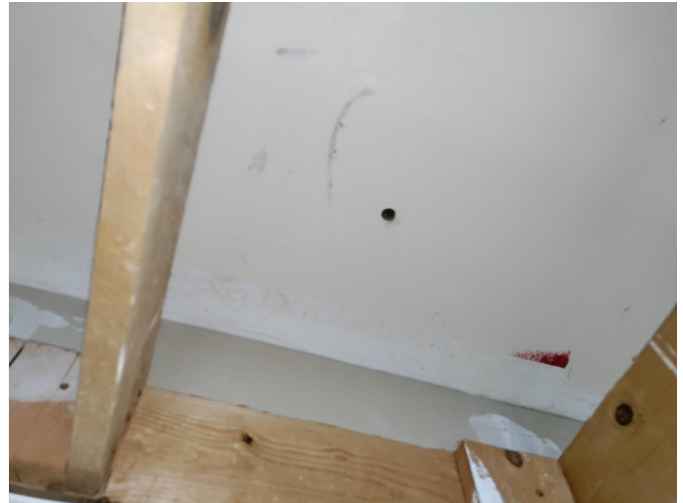
Fiche 6: pleisterwerk plafond

Geen asbest

#	Type	Referentie	Resultaat
6.1	Mengmonster	1	Geen asbest

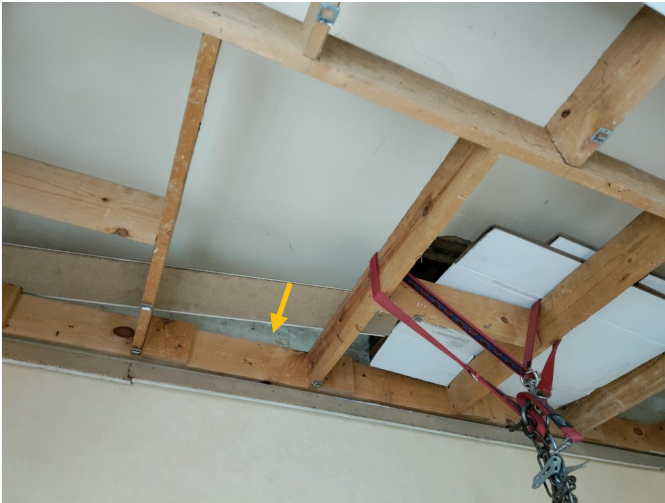
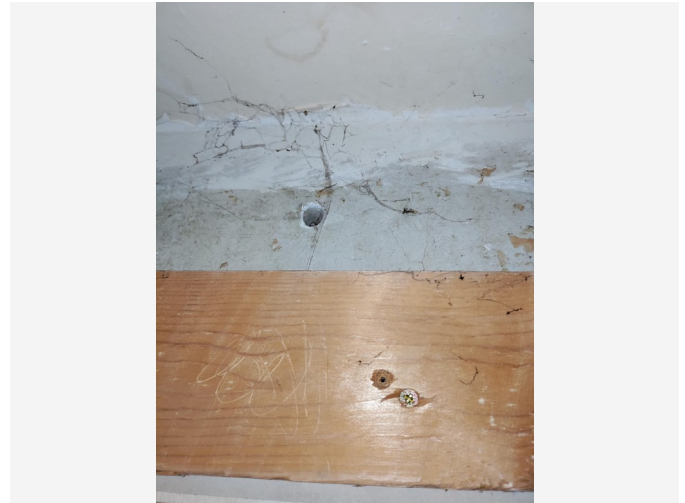
Fiche 7: pleisterwerk muren

Geen asbest

#	Type	Referentie	Resultaat
7.1	Mengmonster	2	Geen asbest
