Asbestinventarisatetest

Astridlaan 23/21, 1970 Wezembeek-Oppem

Attestnummer : 20260509-000100.000

Uitgegeven op : 09.05.2026

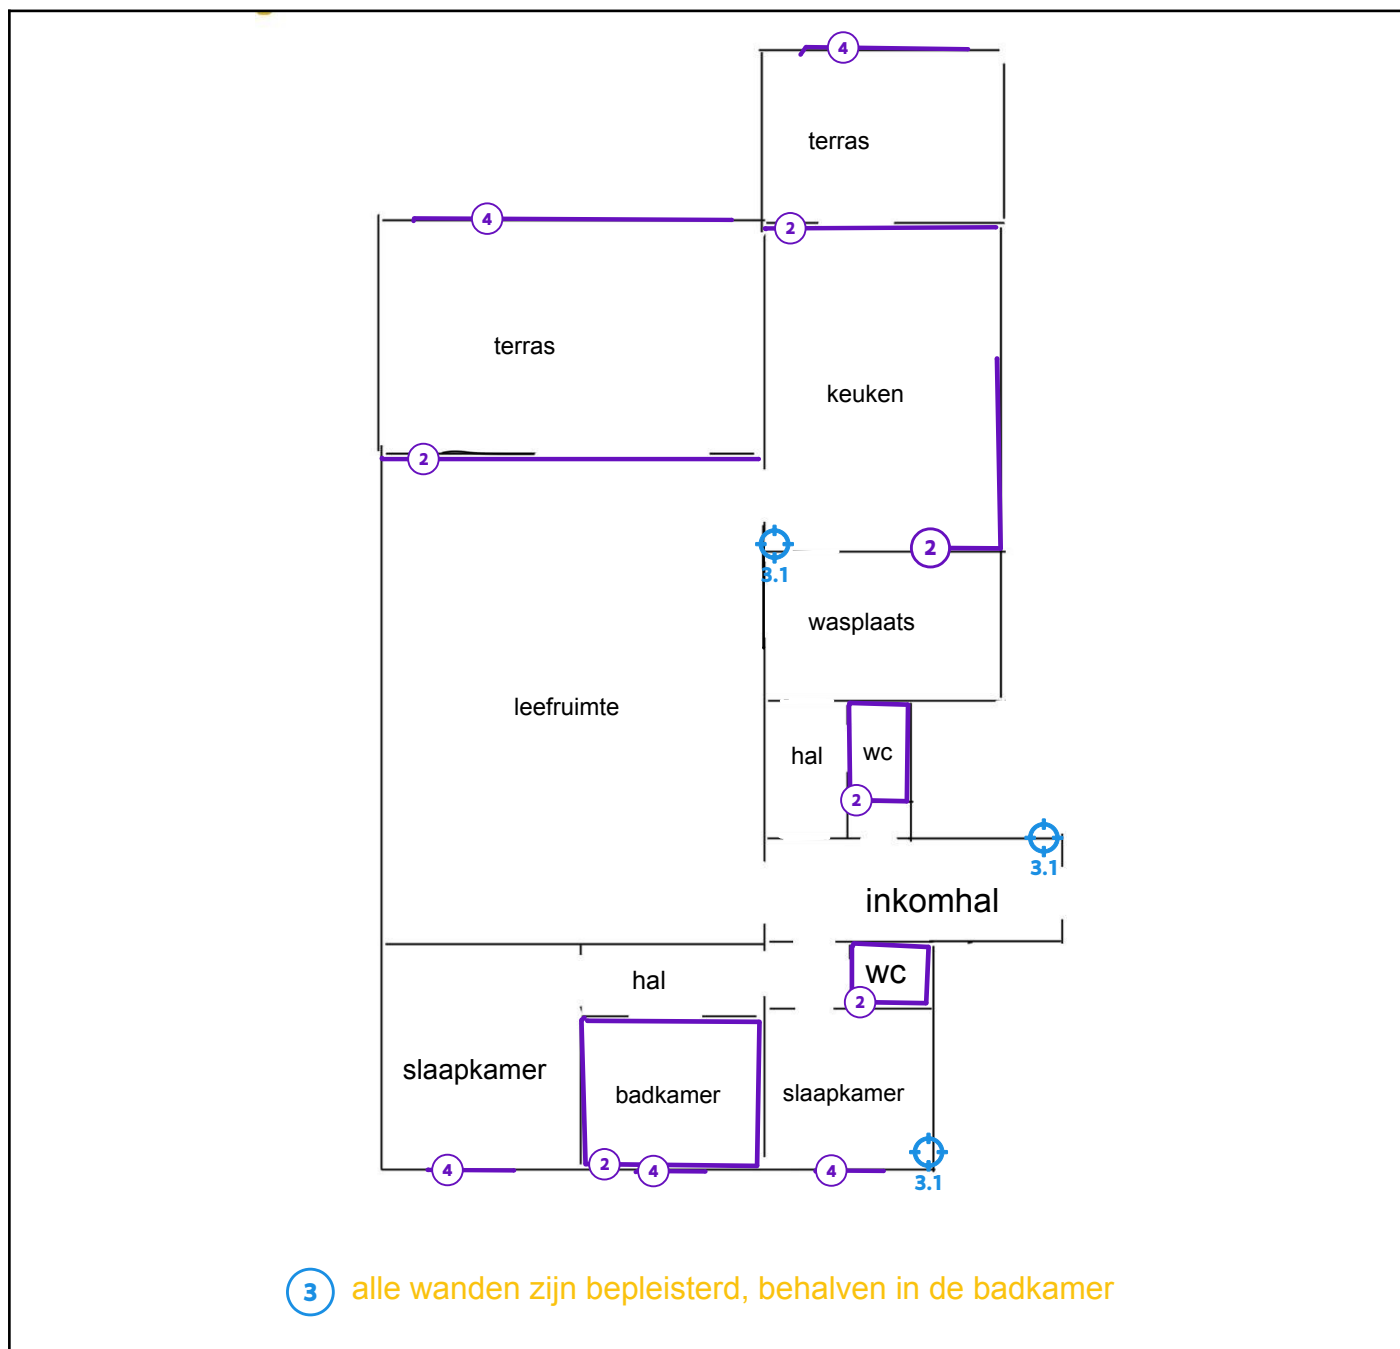
Plan 1.1: Gelijksvloer links

Beschrijving	Type	Actie
2. betegeld / tegellijm	Advies	-
3. Pleisterwerk muren	Geen asbest	-
3.1 Code: 26201/01	Mengmonster	-

4. - siliconen afdichtmateriaal aan schrijnwerk	Overige ruimte of materiaal	-
---	-----------------------------	---

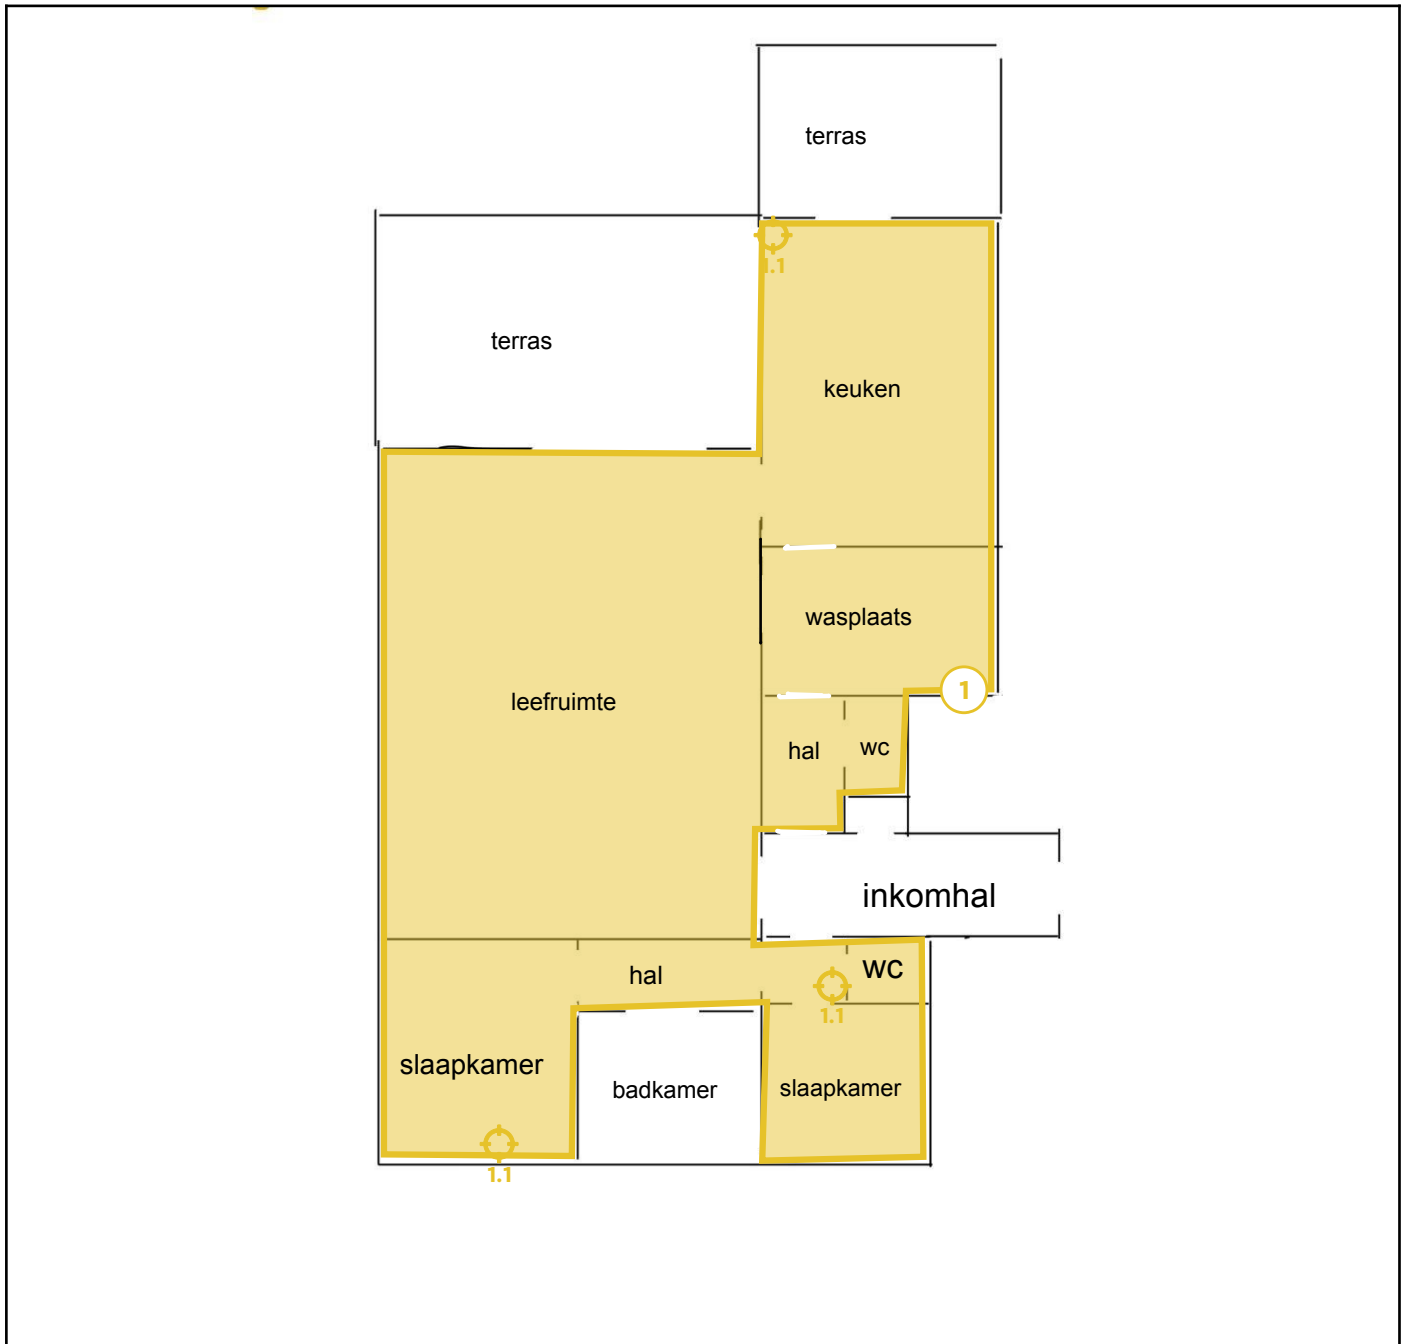
Plan 1.2: Gelijkvloer links

Beschrijving	Type	Actie
1. * Pleisterwerk plafonds	Asbestmateriaal	Zorgvuldig beheren
1.1 Code: 26201/02	Mengmonster	-

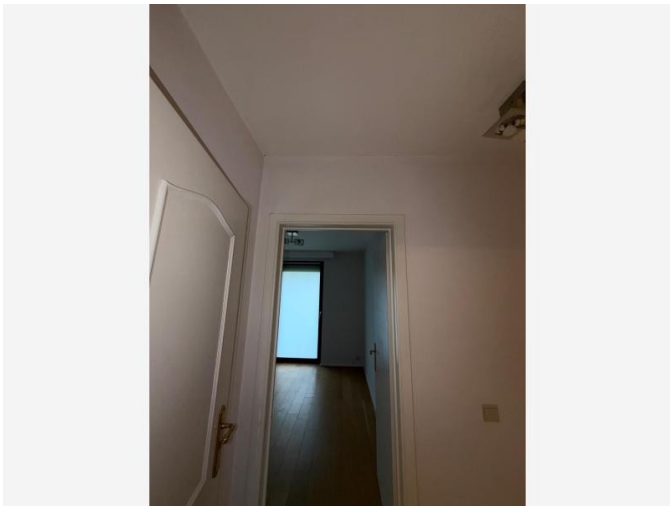
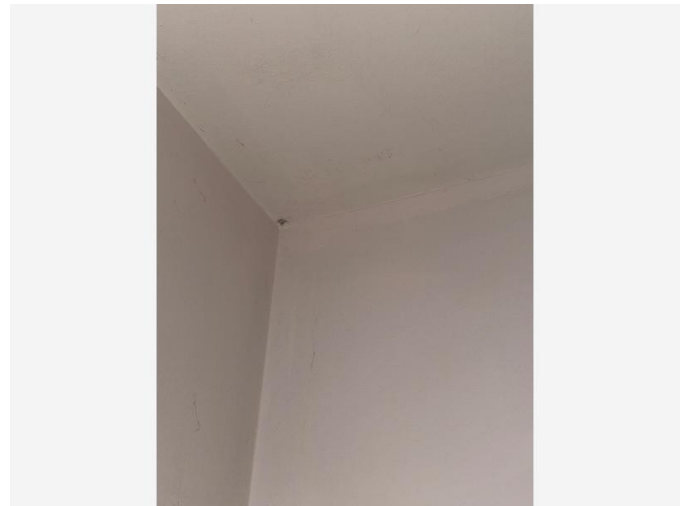
Eindbeoordeling materiaalrisico	Zeer laag materiaalrisico en/of zeer lage kans op vezelvrijgave
---------------------------------	---

Gebondenheid	Categorie 2: niet-hechtgebonden met matrix
Asbestsoort (vezeltype)	Alleen chrysotiel aanwezig
Asbestconcentratie	Laag (< 50%)
Afschermingsgraad van het gehele materiaal	Niet-stootvaste afscherming
Toestand van het materiaal	Onbeschadigd, niet verweerd

#	Type	Referentie	Resultaat
1.1	Mengmonster	26201/02	Chrysotiel

Beschrijving	* Pleisterwerk plafonds
Omgeving	Binnen
Primaire drager	Plafond
Asbestmateriaal	In-situ afwerkingslagen - Pleisterwerk (wand, plafond, ...)
Bindmiddel van asbestmateriaal	Gips - kalk
Gebondenheid op basis van bindmiddel	Niet-hechtgebonden
Hoeveelheid (oppervlakte - dikte - aantal)	• 100,00 m ² - 1,00 cm - 1 stuk
Totaal volume	1,00 m ³
Eenvoudig bereikbaar	Ja
Bevestigingswijze	• Verlijmd, ingegoten, versmeerd
Identificatiemethode	Een monstername door de asbestdeskundige met laboanalyse door een asbestlabo.
Destructieve handeling voor identificatie	Nee
Opmerking	<p>er is geen stooklokaal of traphal aanwezig .</p> <p>Deze oppervlakte, volumes en gewichten zijn niet gemeten, maar geschat op basis van een benadering van het aanwezig pleisterwerk in alle plafonds (de opgegeven hoeveelheden mogen niet gebruikt worden als maatstaf van heffing).</p>

- Zorg voor een veilig beheer. Vermijd het beschadigen van het asbestmateriaal. Controleer de toestand jaarlijks op wijzigingen.

- Hermetische zone (erkend asbestverwijderaar)
Dit betreft een niet-hechtgebonden binnentoepassing. Enkel verwijdering in hermetische zone door erkend verwijderaar mogelijk

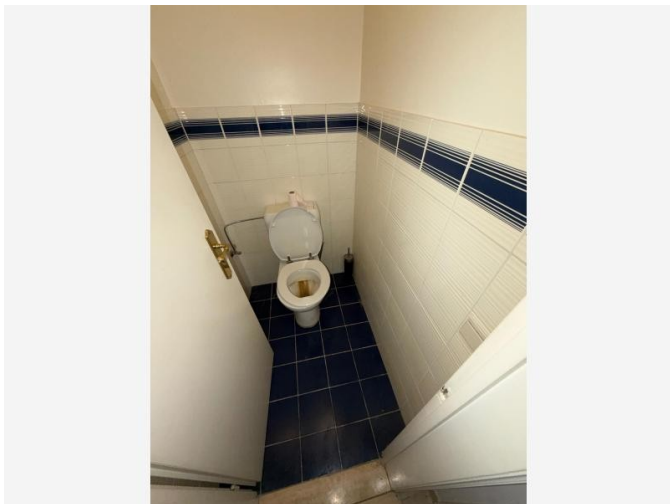
Situeringfoto

Deze wanden zijn betegeld en de gebruikte tegellijm is niet waarneembaar zonder destructief onderzoek .

Tegellijm kan asbesthoudend zijn ,

Het aangeraden om extra onderzoek te laten uitvoeren bij renovatie of sloopwerken

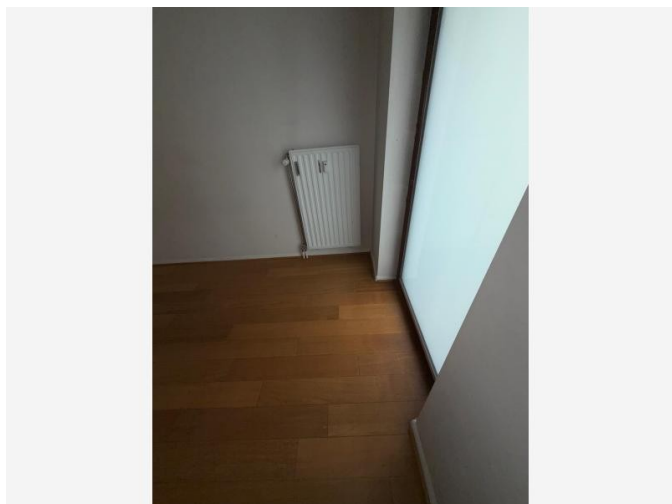
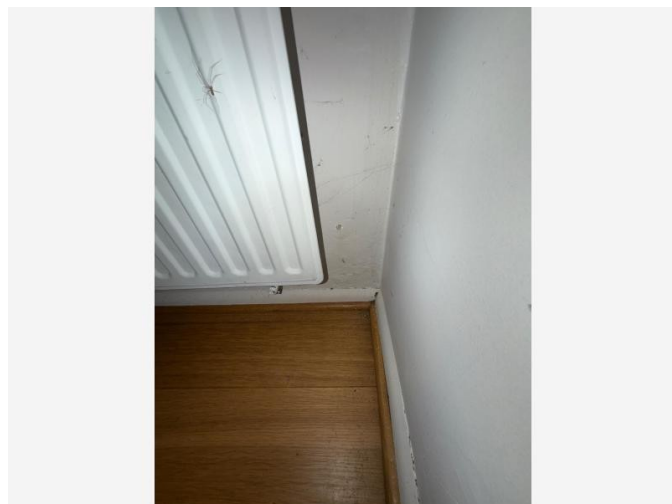
Geen asbest

#	Type	Referentie	Resultaat
3.1	Mengmonster	26201/01	Geen asbest

Beschrijving	Pleisterwerk muren
Omgeving	Binnen
Primaire drager	Binnenwand
Bindmiddel van materiaal	Gips - kalk
Gebondenheid op basis van bindmiddel	Niet-hechtgebonden
Hoeveelheid (oppervlakte - dikte - aantal)	• 450,00 m ² - 0,50 cm - 1 stuk
Totaal volume	2,25 m ³
Identificatiemethode	Een monstername door de asbestdeskundige met laboanalyse door een asbestlabo.
Destructieve handeling voor identificatie	Nee
Opmerking	<p>er is geen stooklokaal of traphal aanwezig .</p> <p>door op de IP bepaalde plaatsen werden er stalen genomen (dus niet in elke ruimte) en kwam het pleisterwerk van de muren negatief terug van het labo .</p> <p>toch is het aangeraden het pleisterwerk van de muren verder te laten onderzoeken omdat het pleisterwerk van de plafonds wel positief is terug gekomen van het labo .</p>

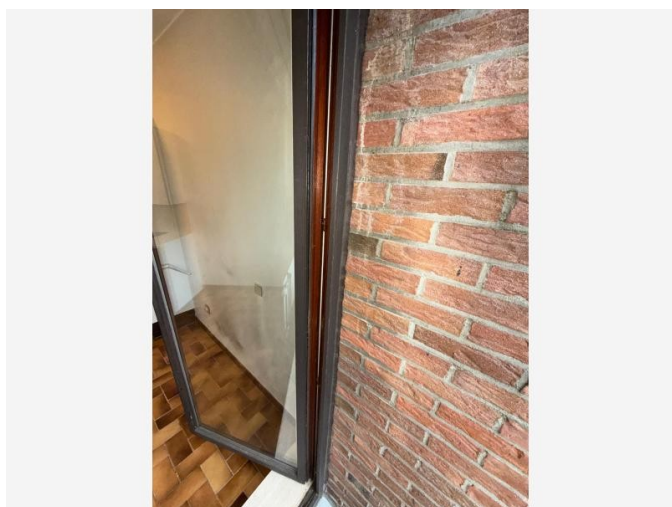
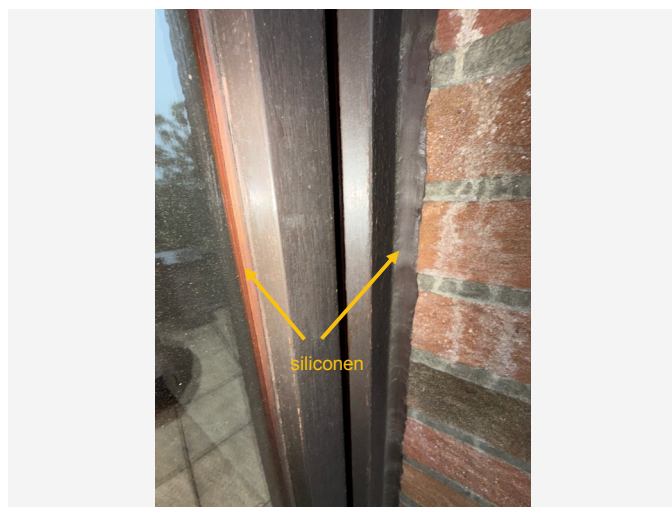
Beschrijving	Notitie	Terug te vinden op plannen
Fiche 4: - siliconen afdichtmateriaal aan schrijnwerk	er werd aan geen enkel raam of deur verdacht afdichtmateriaal vastgesteld	Plan 1.1: Gelijksvloer links
