Asbestinventarisatetest

Wolvendreef 97, 3210 Lubbeek

Attestnummer : 20230422-000183.000

Niet-asbestveilig

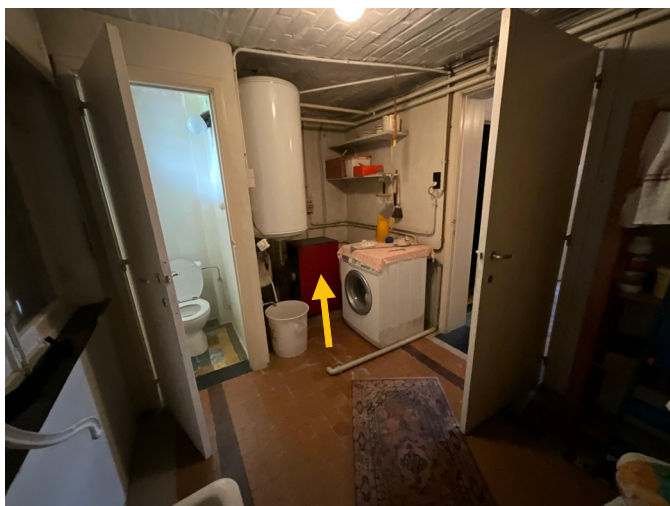
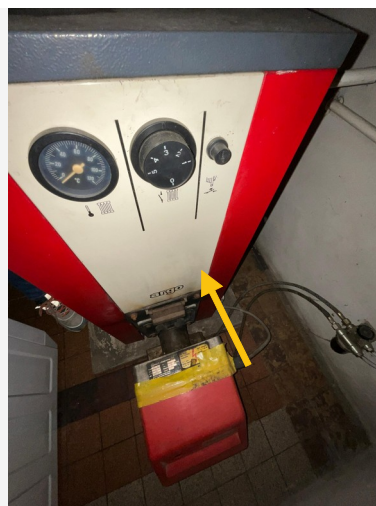
Eindbeoordeling materiaalrisico	Laag materiaalrisico en/of verlaagde kans op vezelvrijgave
Opmerking	Pakkingen in dergelijke centrale verwarmingen van jaren '80 zijn vermoedelijk asbesthoudend.

Gebondenheid	Categorie 3: niet-hechtgebonden met weinig of geen matrix
Asbestsoort (vezeltype)	Crocidoliet aanwezig
Asbestconcentratie	Hoog ($\geq 50\%$)
Afschermingsgraad van het gehele materiaal	Enkel randen niet afgeschermd maar geen contact met binnenluchtstromen
Toestand van het materiaal	Licht beschadigd, licht verweerd. Intact materiaal type Pical – asbestboard of categorie III 'gebondenheid'

Beschrijving	Centrale verwarming Golling Gasbrenner 1987
Omgeving	Binnen
Primaire drager	HVAC infrastructuur en uitrusting
Asbestmateriaal	Pakking, dichting
Bindmiddel van asbestmateriaal	Weinig of geen bindmiddel (textiel, bevolking, ...)
Gebondenheid op basis van bindmiddel	Niet-hechtgebonden

Verwijderen

- Zorg voor een veilig beheer. Vermijd het beschadigen van het asbestmateriaal. Controleer de toestand jaarlijks op wijzigingen.
- Zorg voor een veilig beheer en verwijder dit asbestmateriaal wanneer het bij werken eenvoudig bereikbaar wordt. Controleer de toestand jaarlijks op wijzigingen.

- Eenvoudige handelingen: mag via doe-het-zelf of door werknemer(s) met opleidingsattest eenvoudige handelingen
Pakkingen mogen zelf verwijderd worden (bron: OVAM).
Zorg steeds voor voldoende beschermmiddelen tijdens de verwijdering van deze toepassing en zorg dat er niemand in de buurt is.
Melding van asbesthoudend pakking maken bij onderhoud ketel

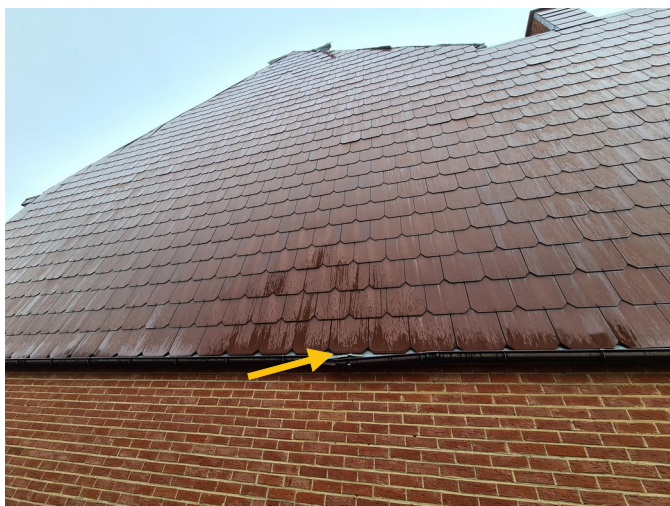
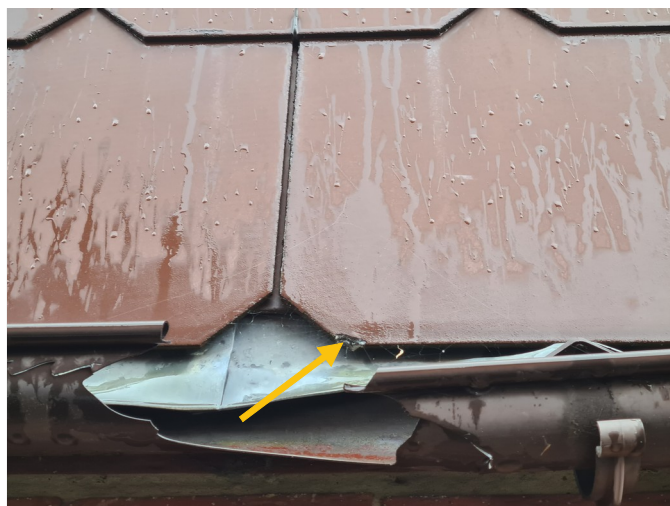
Eindbeoordeling materiaalrisico	Verhoogd materiaalrisico en/of verhoogde kans op vezelvrijgave
---------------------------------	--

Gebondenheid	Categorie 1: hechtgebonden in oorsprong
Asbestsoort (vezeltype)	Alleen chrysotiel
Asbestconcentratie	Laag (< 50%)
Afschermingsgraad van het gehele materiaal	Geheel of deels vrij aan de buitenlucht
Toestand van het materiaal	Matig beschadigd, matig verweerd

#	Type	Referentie	Resultaat
2.1	Puntmonster	MM06 leien zijgevel	Chrysotiel

Beschrijving	MM06 Leien zijgevel
Omgeving	Buiten
Primaire drager	Wand buitenschil
Asbestmateriaal	Dak- en gevelbekleding - Lei, shingle
Bindmiddel van asbestmateriaal	Cement
Gebondenheid op basis van bindmiddel	Hecht

Verwijderen

- Zorg voor een veilig beheer. Vermijd het beschadigen van het asbestmateriaal. Controleer de toestand jaarlijks op wijzigingen.
- Hemelwater dat afspoelt van asbestcement daken of gevels kan asbestdeeltjes bevatten. Gebruik het enkel voor gesloten circuits (bv. spoelen toiletten). Reinig na het vervangen van het dak of de gevel de dakgoten en regenwaterput of -ton om asbesthoudend sediment of slib te verwijderen

- Eenvoudige handelingen: mag via doe-het-zelf of door werknemer(s) met opleidingsattest eenvoudige handelingen
Betreft een hechtgebonden asbesttoepassing. Bij verwijdering, steeds gebruik maken van persoonlijke beschermingsmiddelen, de leien fixeren, voorzichtig verwijderen (niet breken, noch stuk slaan), inpakken en verwijderen.

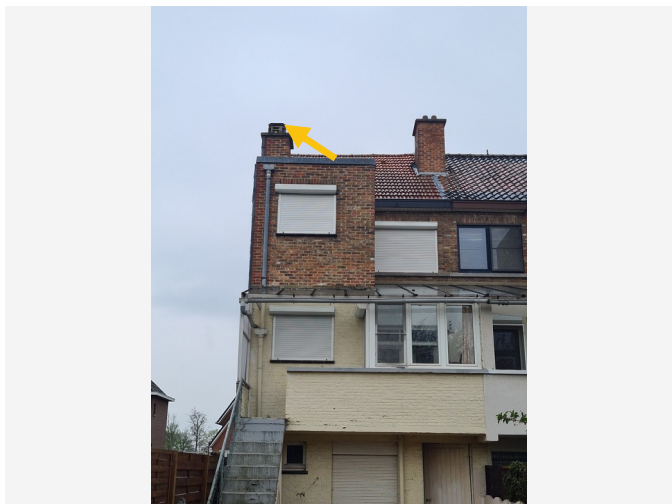
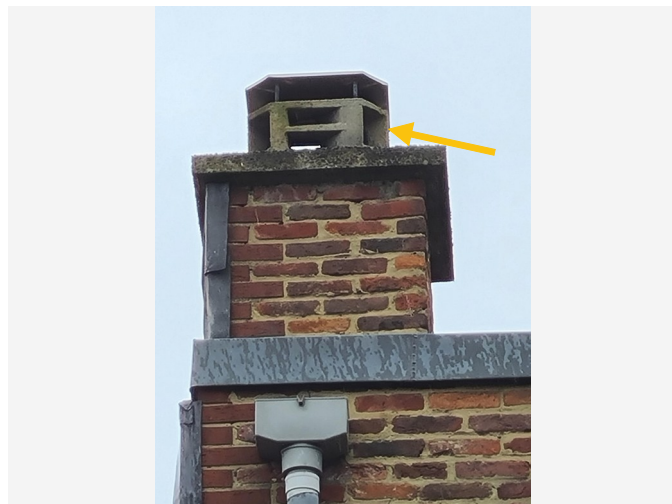
Eindbeoordeling materiaalrisico	Verhoogd materiaalrisico en/of verhoogde kans op vezelvrijgave
---------------------------------	--

Gebondenheid	Categorie 1: hechtgebonden in oorsprong
Asbestsoort (vezeltype)	Crocidoliet aanwezig
Asbestconcentratie	Laag (< 50%)
Afschermingsgraad van het gehele materiaal	Geheel of deels vrij aan de buitenlucht
Toestand van het materiaal	Matig beschadigd, matig verweerd

Beschrijving	Rookgaskanaal op plat dak
Omgeving	Buiten
Primaire drager	Plat dak
Asbestmateriaal	Rookgaskanaal
Bindmiddel van asbestmateriaal	Cement
Gebondenheid op basis van bindmiddel	Hecht
Hoeveelheid (lengte - omtrek - dikte - aantal)	<ul style="list-style-type: none"> 0,20 m - 0,50 cm - 2,00 cm - 1 stuk
Totaal volume	< 0,001 m ³
Eenvoudig bereikbaar	Ja
Bevestigingswijze	<ul style="list-style-type: none"> Verlijmd, ingegoten, versmeerd

Verwijderen

- Zorg voor een veilig beheer. Vermijd het beschadigen van het asbestmateriaal. Controleer de toestand jaarlijks op wijzigingen.
- Hemelwater dat afspoelt van asbestcement daken of gevels kan asbestdeeltjes bevatten. Gebruik het enkel voor gesloten circuits (bv. spoelen toiletten). Reinig na het vervangen van het dak of de gevel de dakgoten en regenwaterput of -ton om asbesthoudend sediment of slib te verwijderen

- Eenvoudige handelingen: enkel door erkend asbestverwijderaar
Betreft een hechtgebonden toepassing. Kan niet verwijderd worden zonder te breken en moet daarom door erkend asbestverwijderaar weggehaald worden.

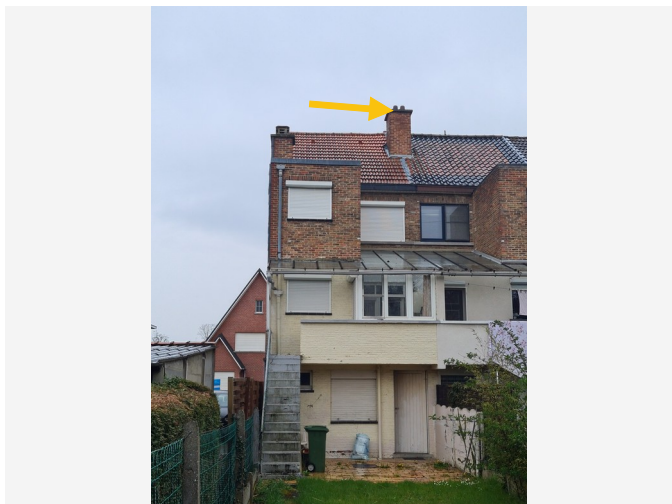
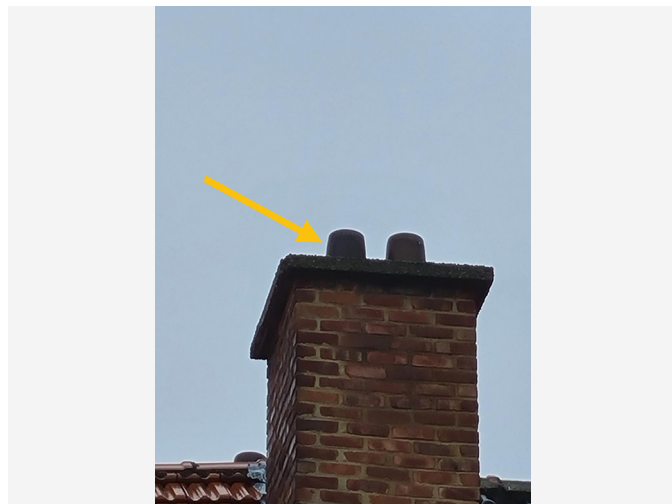
Eindbeoordeling materiaalrisico	Verhoogd materiaalrisico en/of verhoogde kans op vezelvrijgave
---------------------------------	--

Gebondenheid	Categorie 1: hechtgebonden in oorsprong
Asbestsoort (vezeltype)	Crocidoliet aanwezig
Asbestconcentratie	Laag (< 50%)
Afschermingsgraad van het gehele materiaal	Geheel of deels vrij aan de buitenlucht
Toestand van het materiaal	Matig beschadigd, matig verweerd

Beschrijving	Rookgaskanalen op dak
Omgeving	Buiten
Primaire drager	Schuin dak
Asbestmateriaal	Rookgaskanaal
Bindmiddel van asbestmateriaal	Cement
Gebondenheid op basis van bindmiddel	Hecht
Hoeveelheid (lengte - omtrek - dikte - aantal)	• 0,30 m - 30,00 cm - 2,00 cm - 2 stuks
Totaal volume	0,004 m ³
Eenvoudig bereikbaar	Ja
Bevestigingswijze	• Verlijmd, ingegoten, versmeerd

Verwijderen

- Zorg voor een veilig beheer. Vermijd het beschadigen van het asbestmateriaal. Controleer de toestand jaarlijks op wijzigingen.
- Hemelwater dat afspoelt van asbestcement daken of gevels kan asbestdeeltjes bevatten. Gebruik het enkel voor gesloten circuits (bv. spoelen toiletten). Reinig na het vervangen van het dak of de gevel de dakgoten en regenwaterput of -ton om asbesthoudend sediment of slib te verwijderen

- Eenvoudige handelingen: enkel door erkend asbestverwijderaar
Betreft een hechtgebonden toepassing, doch kunnen deze rookgaskanalen niet verwijderd worden zonder te breken.

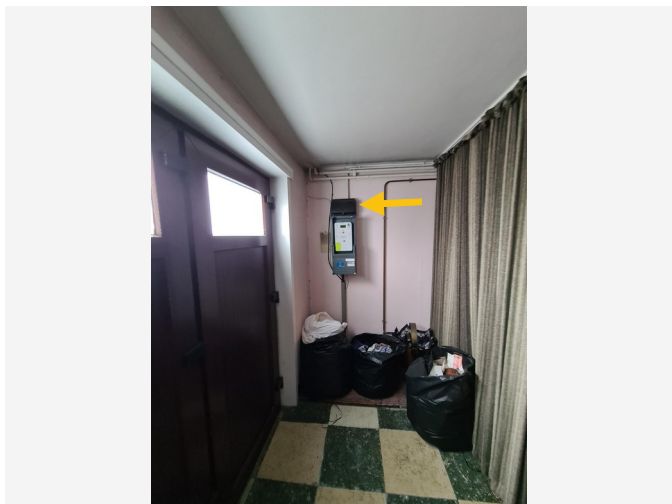
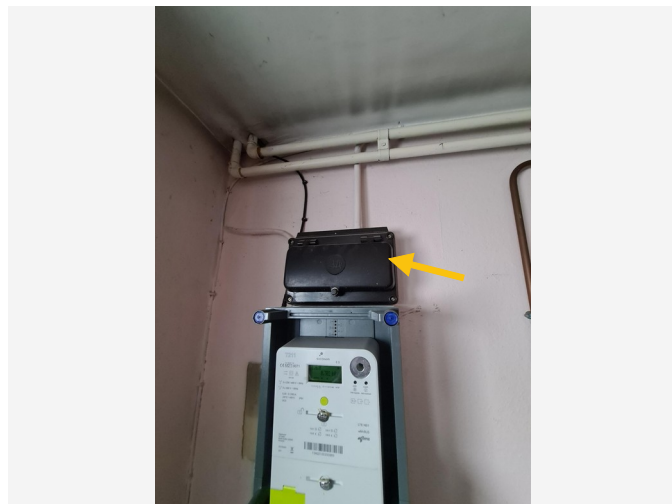
Bakeliet toepassingen zijn in sommige gevallen asbesthoudend. Er werd geen staalname uitgevoerd van deze toepassing.

Eindbeoordeling materiaalrisico	Laag materiaalrisico en/of verlaagde kans op vezelvrijgave
---------------------------------	--

Gebondenheid	Categorie 1: hechtgebonden in oorsprong
Asbestsoort (vezeltype)	Crocidoliet aanwezig
Asbestconcentratie	Laag (< 50%)
Afschermingsgraad van het gehele materiaal	Geheel of deels (ook) vrij aan de binnenlucht
Toestand van het materiaal	Onbeschadigd, niet verweerd

Beschrijving	Electriciteit + schakelaars
Omgeving	Binnen
Primaire drager	Binnenwand

Zorgvuldig beheren

- Zorg voor een veilig beheer. Vermijd het beschadigen van het asbestmateriaal. Controleer de toestand jaarlijks op wijzigingen.

Mag via doe-het-zelf: betreft hecht gebonden asbest dewelke in een goede staat is.

Zonder breken verwijderen. Zorg voor voldoende beschermmiddelen en zorg dat er niemand in de nabije omgeving is tijdens de verwijdering.

Bij renovatie, of vernieuwing electriciteit advies: verwijderen van de mogelijk asbesthoudende toepassing.

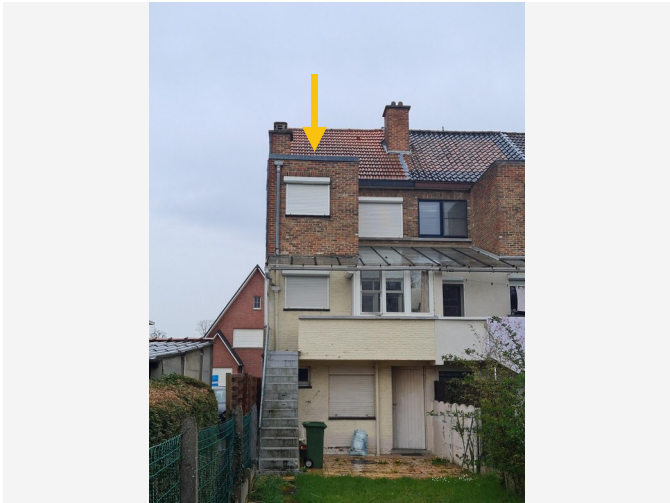
Permanente beperking

Reden: Het te onderzoeken materiaal situeert zich hoger dan 3,50 m te rekenen vanaf een veilige ondergrond

Uitleg van de asbestdeskundige: Vermoedelijk ligt op het dak van de badkamer roofing. Staalname is niet mogelijk (hoger dan 3,50m te rekenen vanaf een veilige ondergrond).

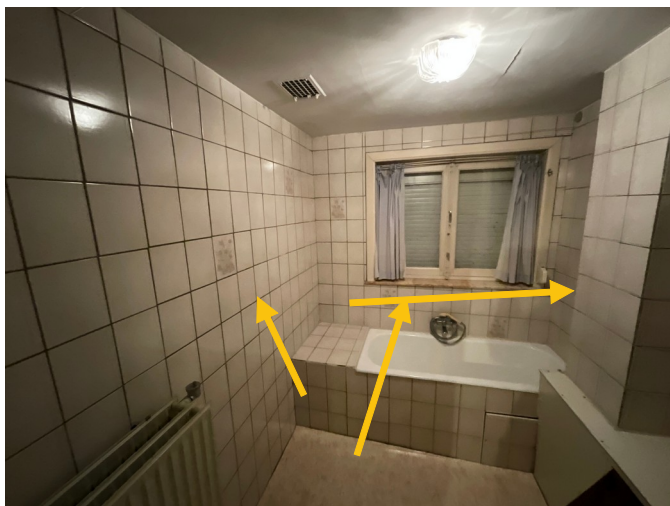
Identificatiemethode	Redelijk vermoeden
Primaire drager	Binnenwand
(Asbest)materiaal	In-situ afwerkingslagen - Lijmlaag
Bindmiddel	Lijm
Gebondenheid bindmiddel	Hecht

Bij renovatie, extra staalname van lijmlaag achter de tegel

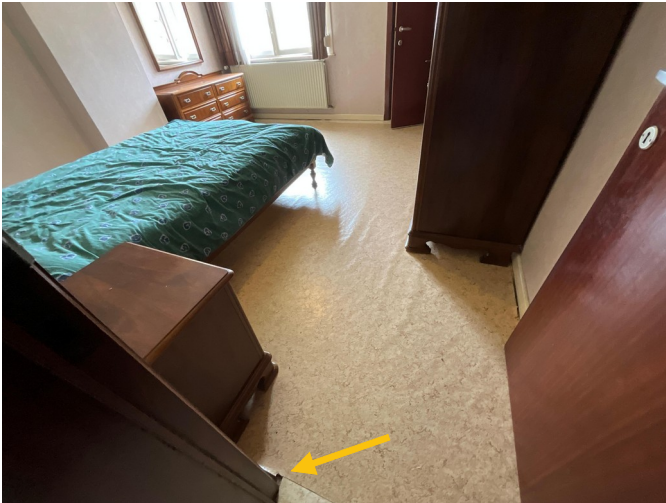
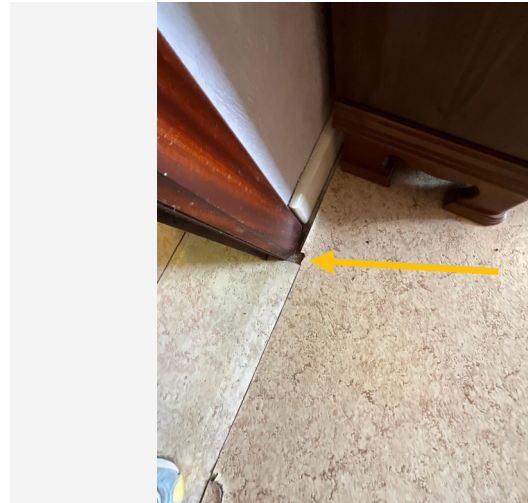
Fiche 8: MM04 Vloerzeil master

Geen asbest

#	Type	Referentie	Resultaat
8.1	Puntmonster	MM04 Vloerzeil master	Geen asbest

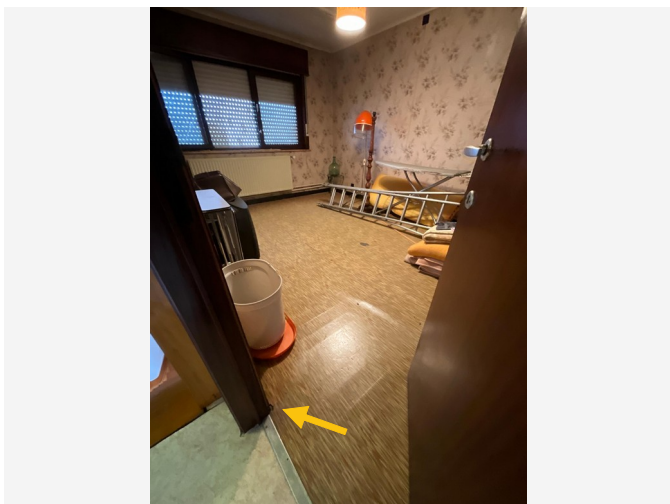
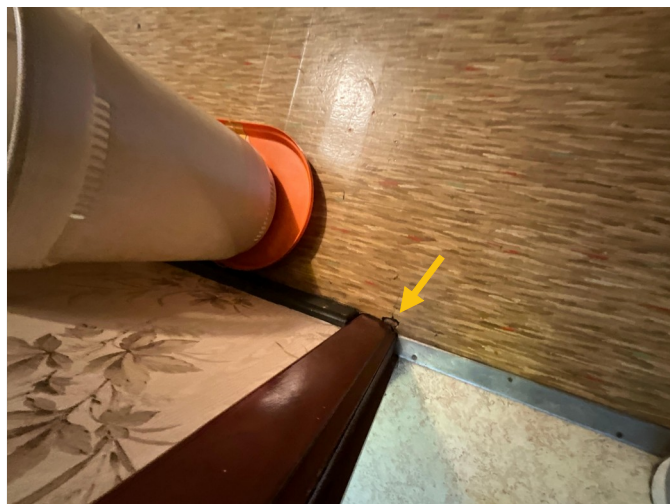
Geen asbest

#	Type	Referentie	Resultaat
9.1	Puntmonster	MM03 Vloerzeil kamer	Geen asbest

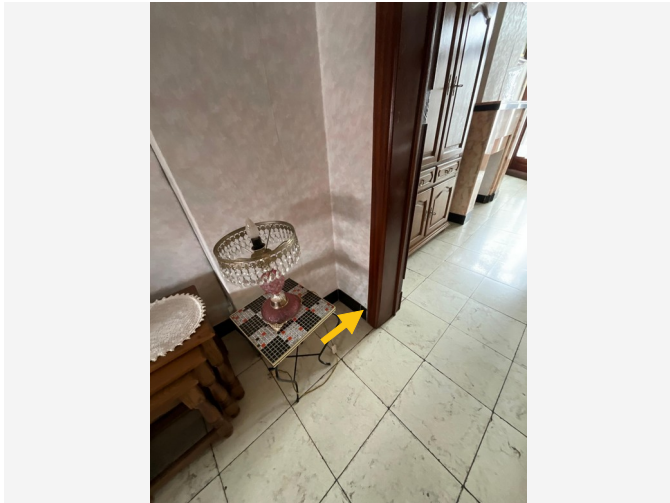
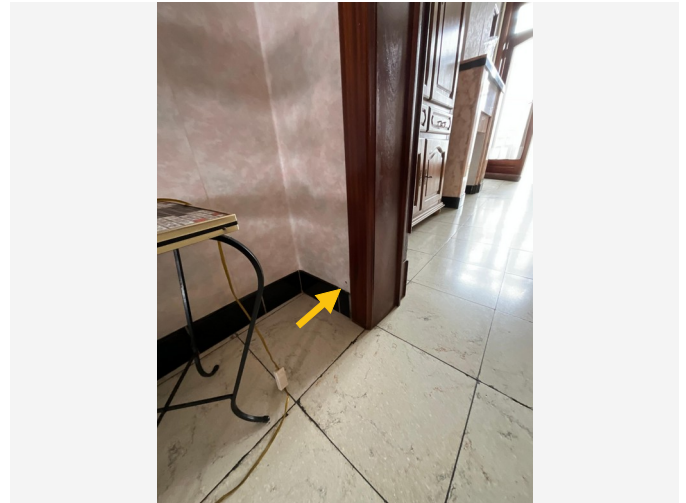
Geen asbest

#	Type	Referentie	Resultaat
10.1	Mengmonster	MM01 Pleister muur	Geen asbest

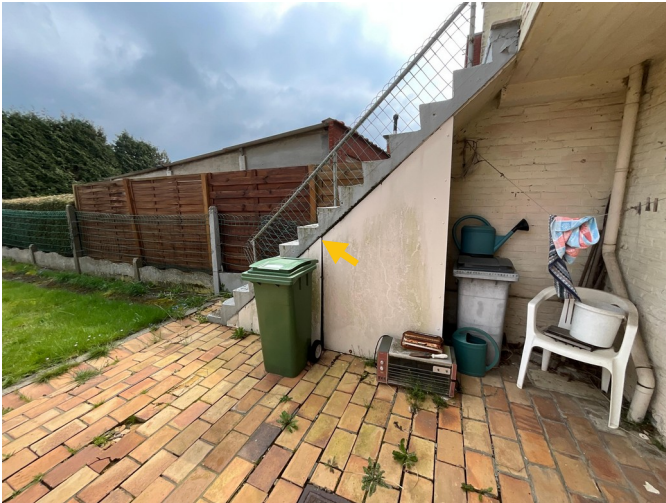
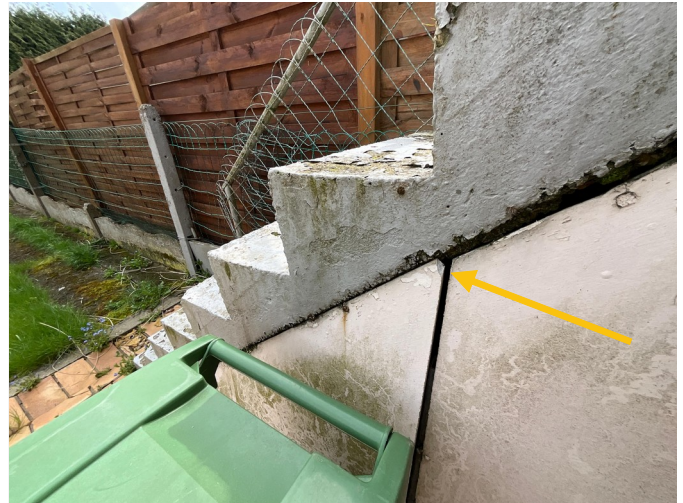
Fiche 11: MM05 Plaat trap buiten

Geen asbest

#	Type	Referentie	Resultaat
11.1	Puntmonster	MM05 Plaat trap buiten	Geen asbest

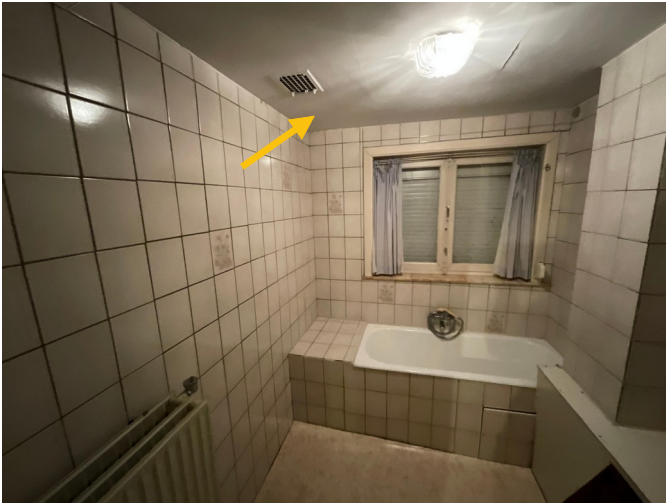
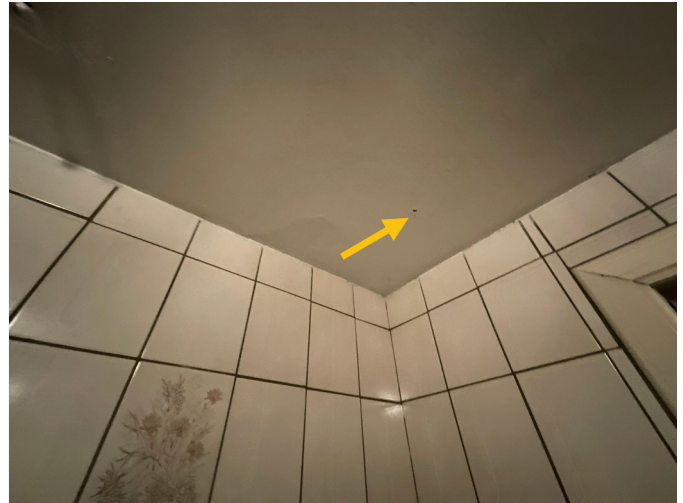
Fiche 12: MM02 Pleister plafond

Geen asbest

#	Type	Referentie	Resultaat
12.1	Mengmonster	MM02 Pleister plafond	Geen asbest

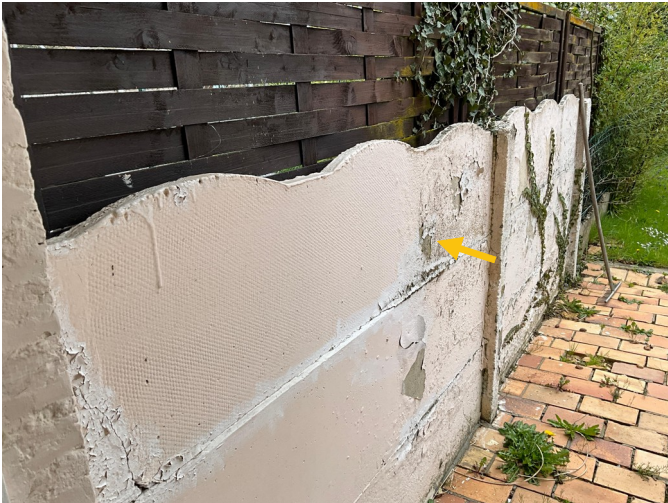
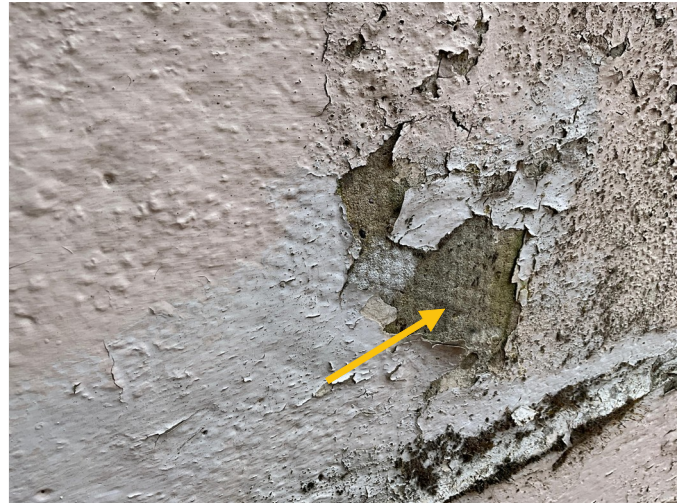
Fiche 13: MM07 Omheining tuin

Geen asbest

#	Type	Referentie	Resultaat
13.1	Puntmonster	MM07 Omheining tuin	Geen asbest
