# Asbestinventarisatetest

Vlierbeekstraat 1, 3052 Oud-Heverlee

Attestnummer : **20240617-000176.000**

Uitgegeven op : **17.06.2024**

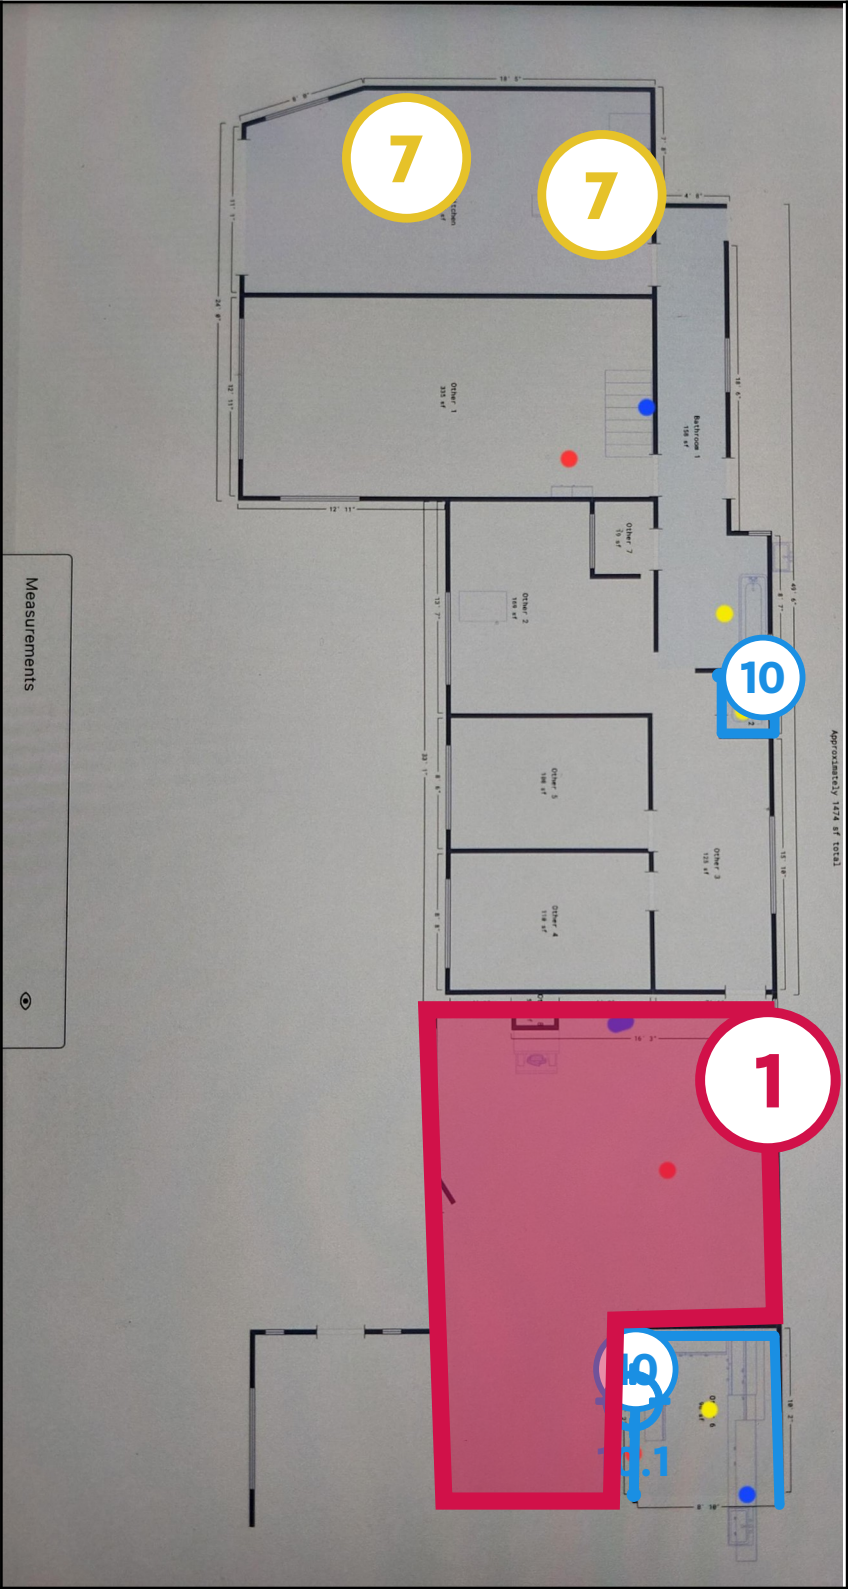
# Plan 1.3: Gelijkvloer

| 1. Vinyl vloer | Asbestmateriaal | Dringend verwijderen |
| 7. Bakeliet Teller | Asbestmateriaal | Zorgvuldig beheren |

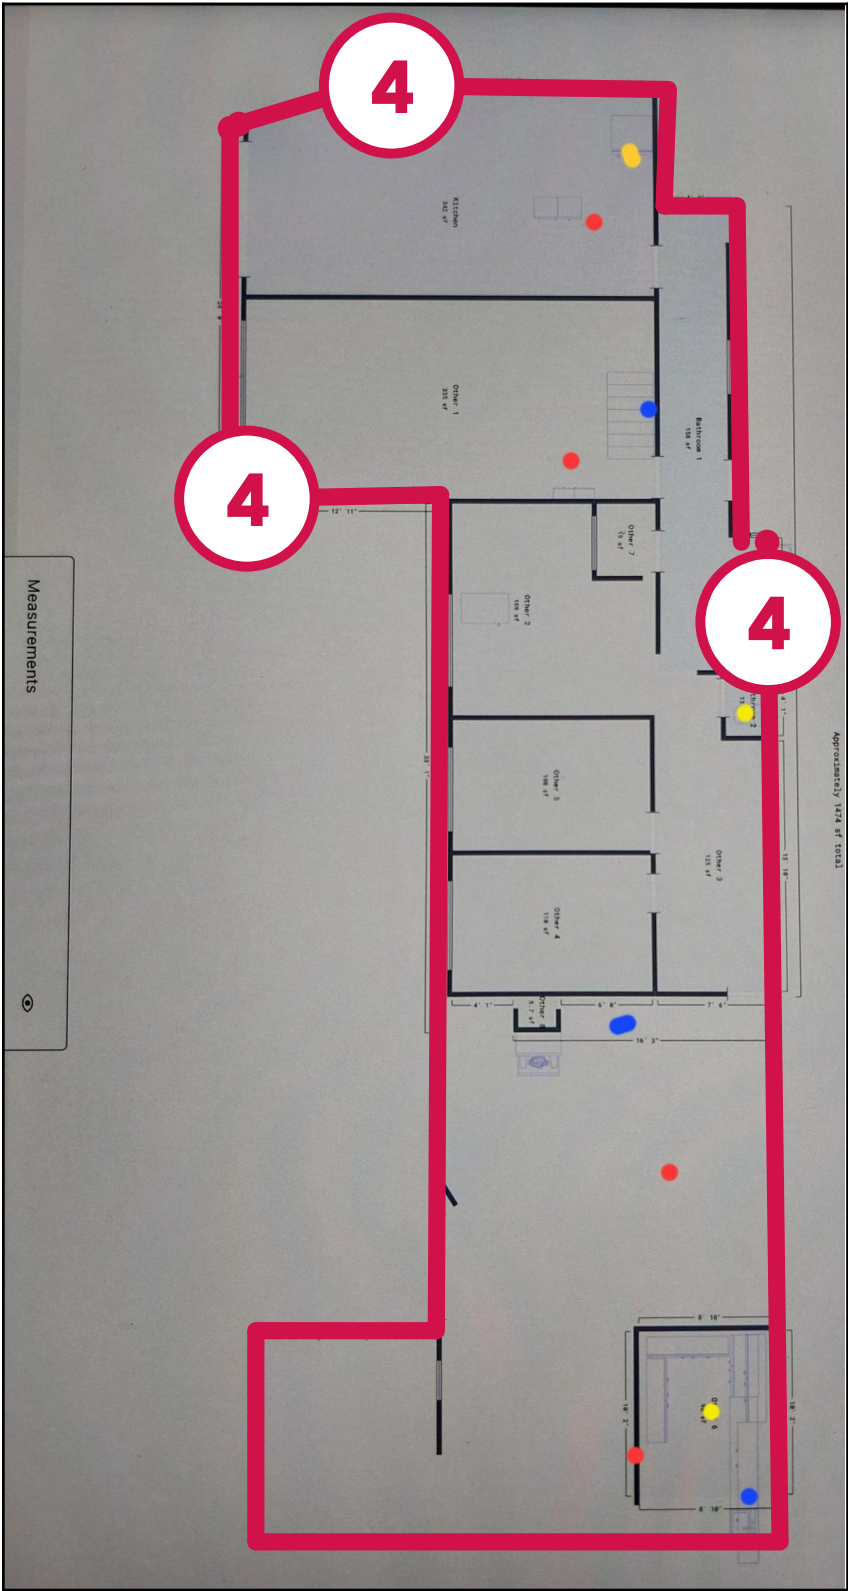
# Plan 1.4: Gelijkvloer

| 4. Slib in dakgoot | Asbestmateriaal | Dringend verwijderen |

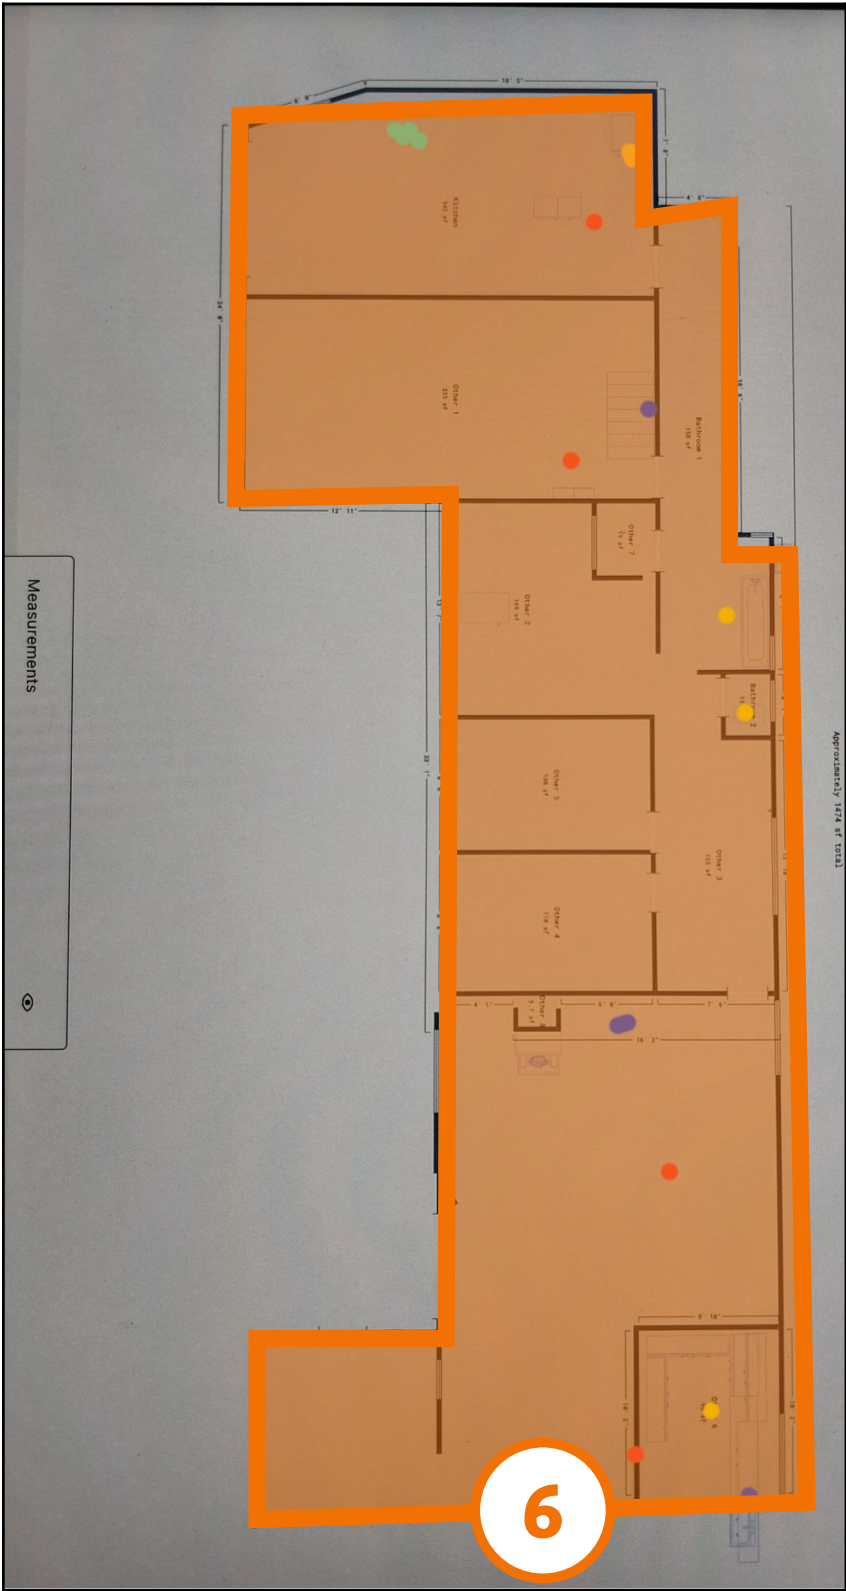
# Plan 1.5: Grondplan

| 6. Leien Dak | Asbestmateriaal | <a href="#">Verwijderen</a> |

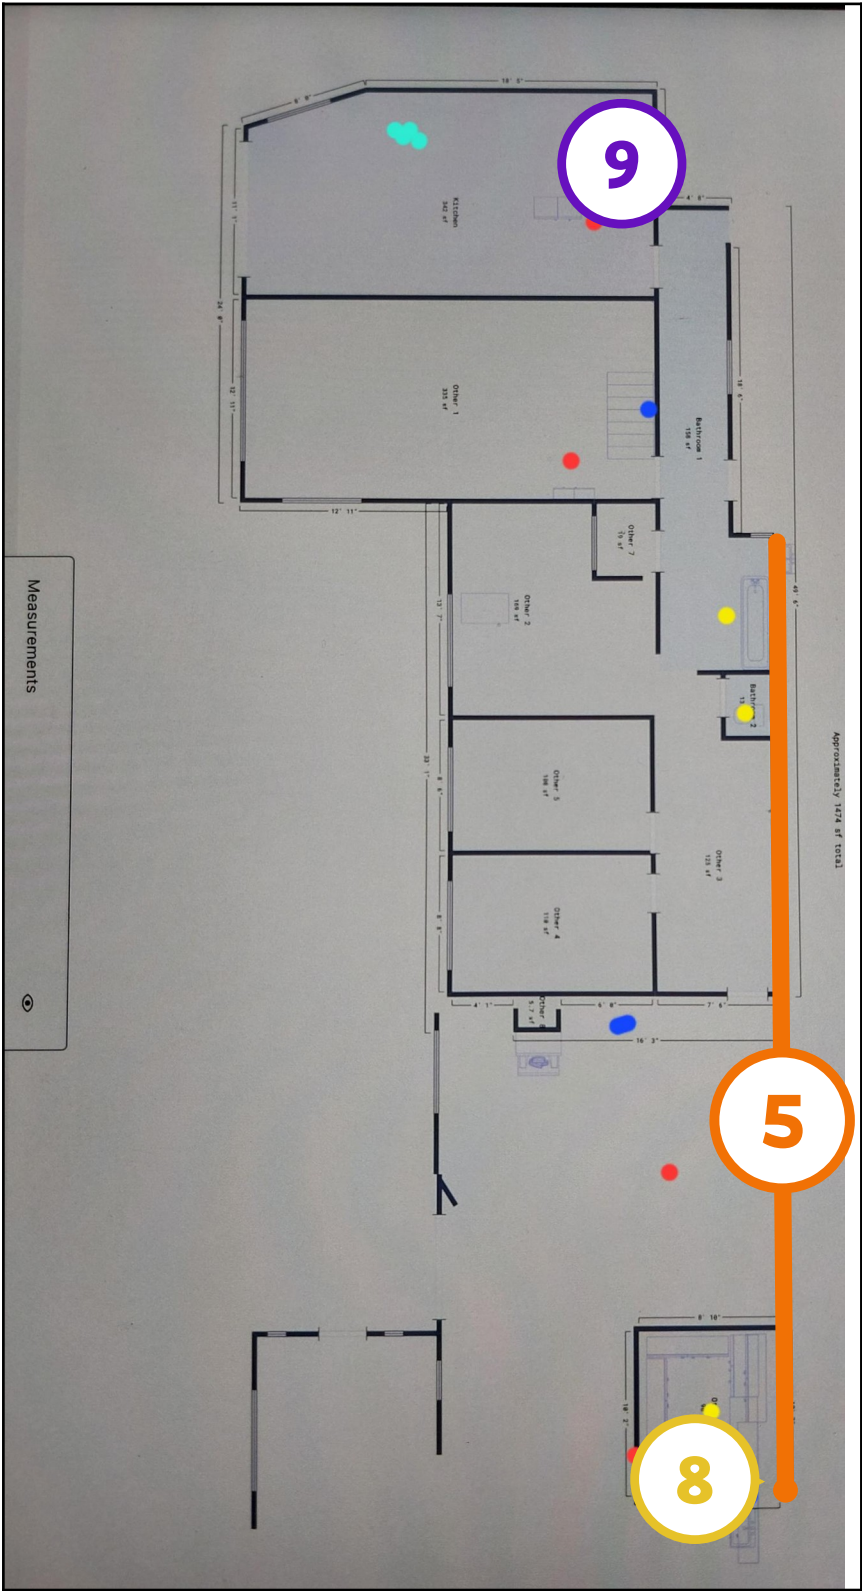
# Plan 1.6: Grondplan

| 5. Leien gevel | Asbestmateriaal | Verwijderen |
| 8. Dreunplaatje | Asbestmateriaal | Zorgvuldig beheren |
| 9. Verwarmingsketel | Advies | - |

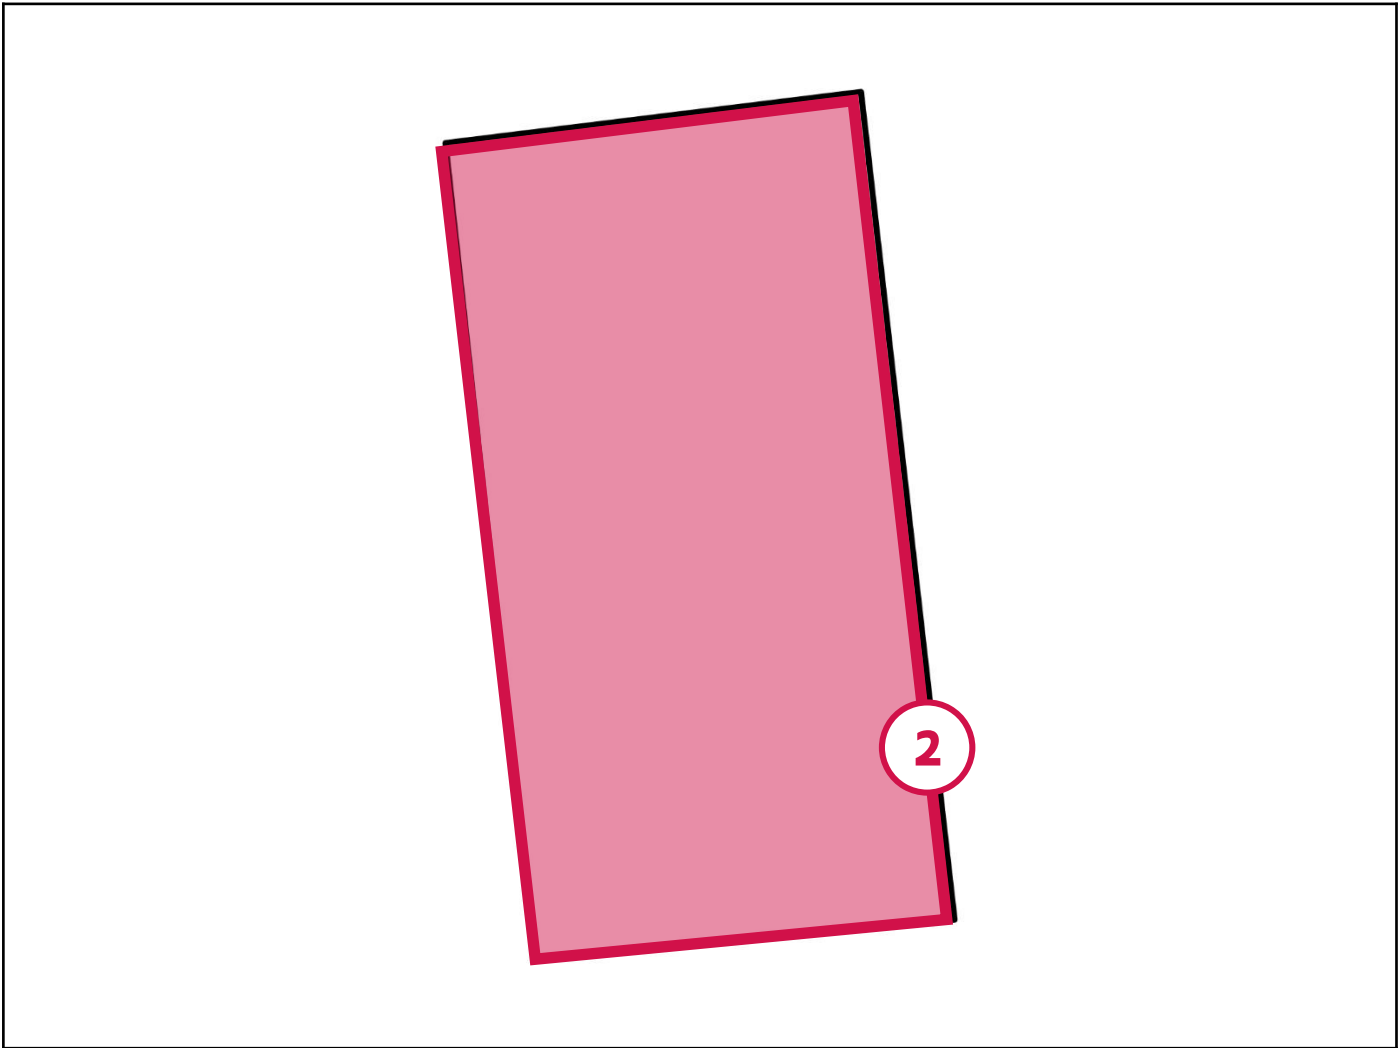
# Plan 2.1: Garage

| Beschrijving | Type | Actie |
|---|---|---|
| 2. Golfplaten | Asbestmateriaal | Dringend verwijderen |

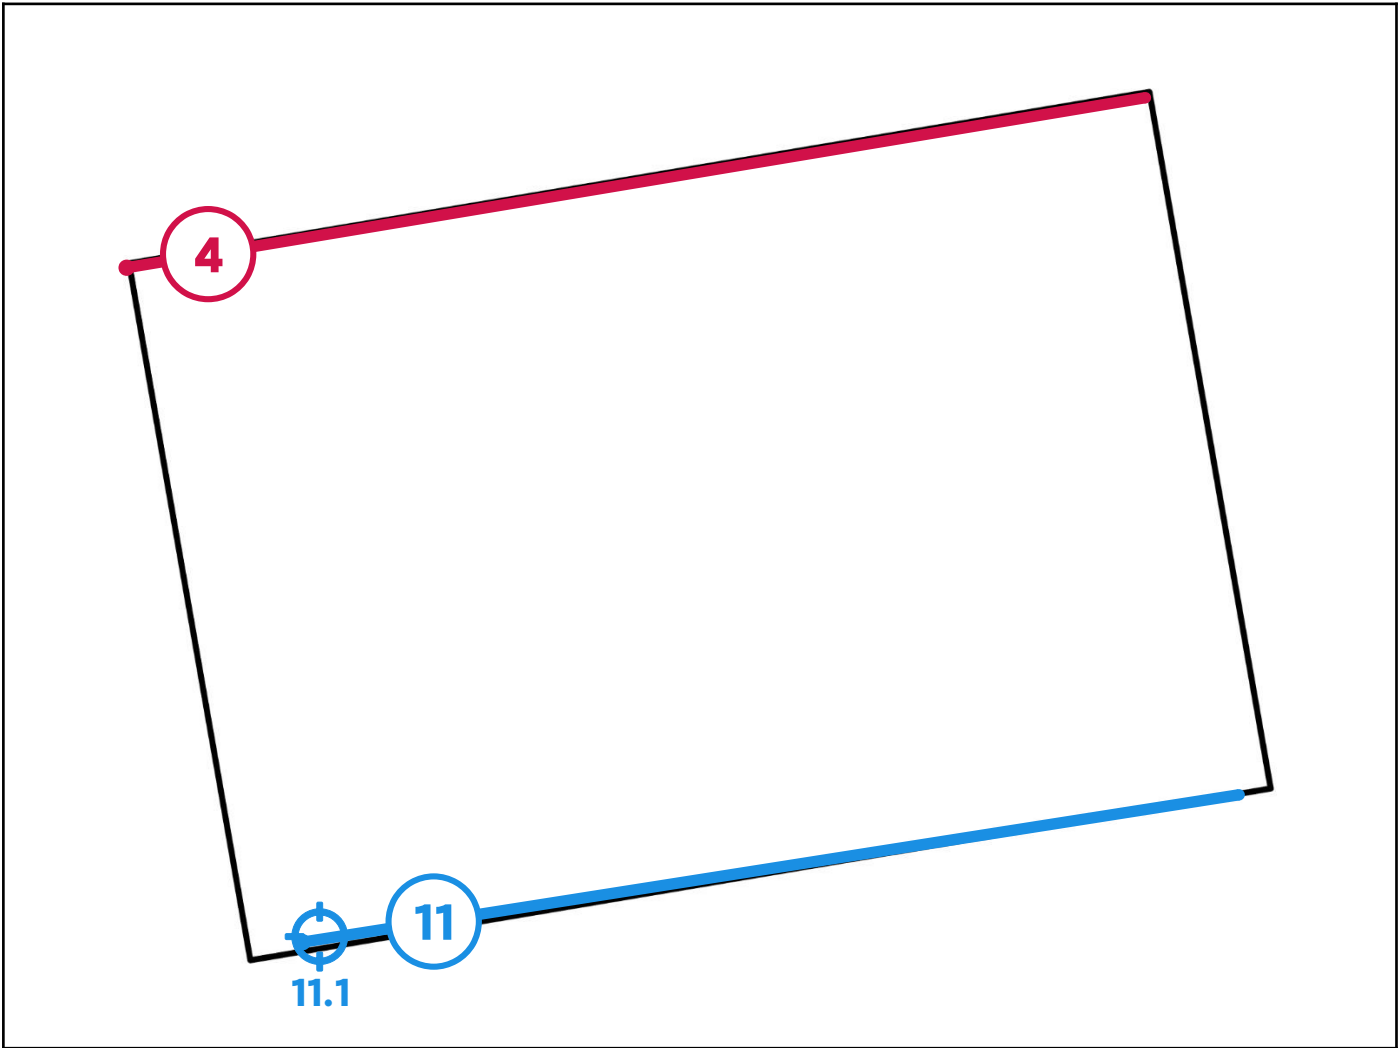
### Plan 3.1: Bijgebouw rechts van de woning

| Beschrijving | Type | Actie |
|---|---|---|
| 4. Slib in dakgoot | Asbestmateriaal | Dringend verwijderen |

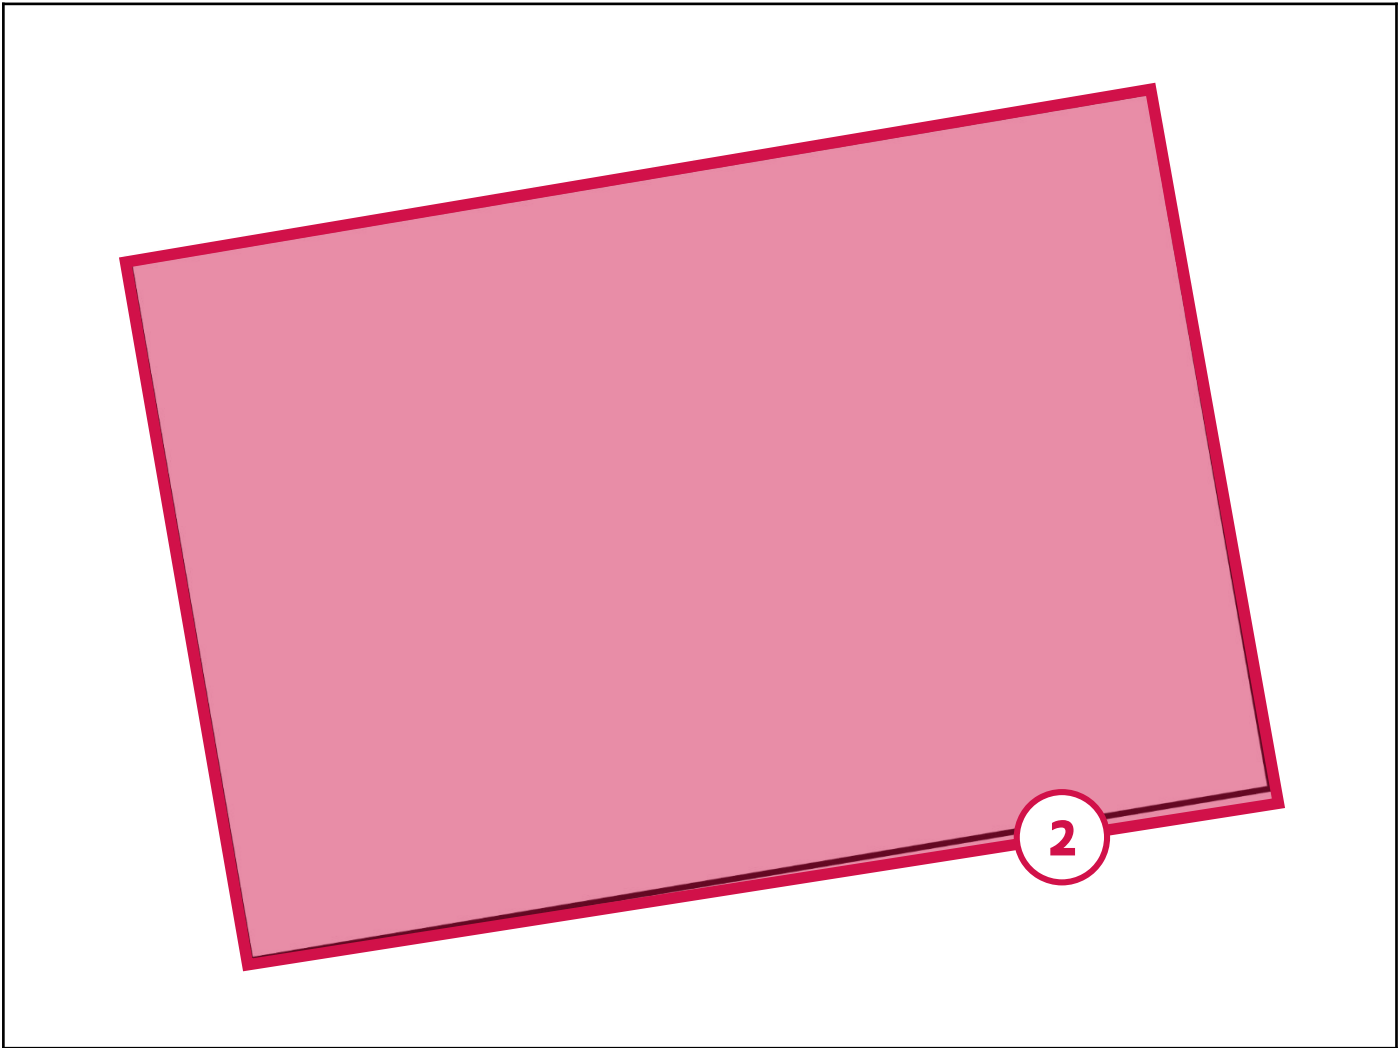
### Plan 3.2: Bijgebouw rechts van de woning

| Beschrijving | Type | Actie |
|---|---|---|
| 2. Golfplaten | Asbestmateriaal | Dringend verwijderen |

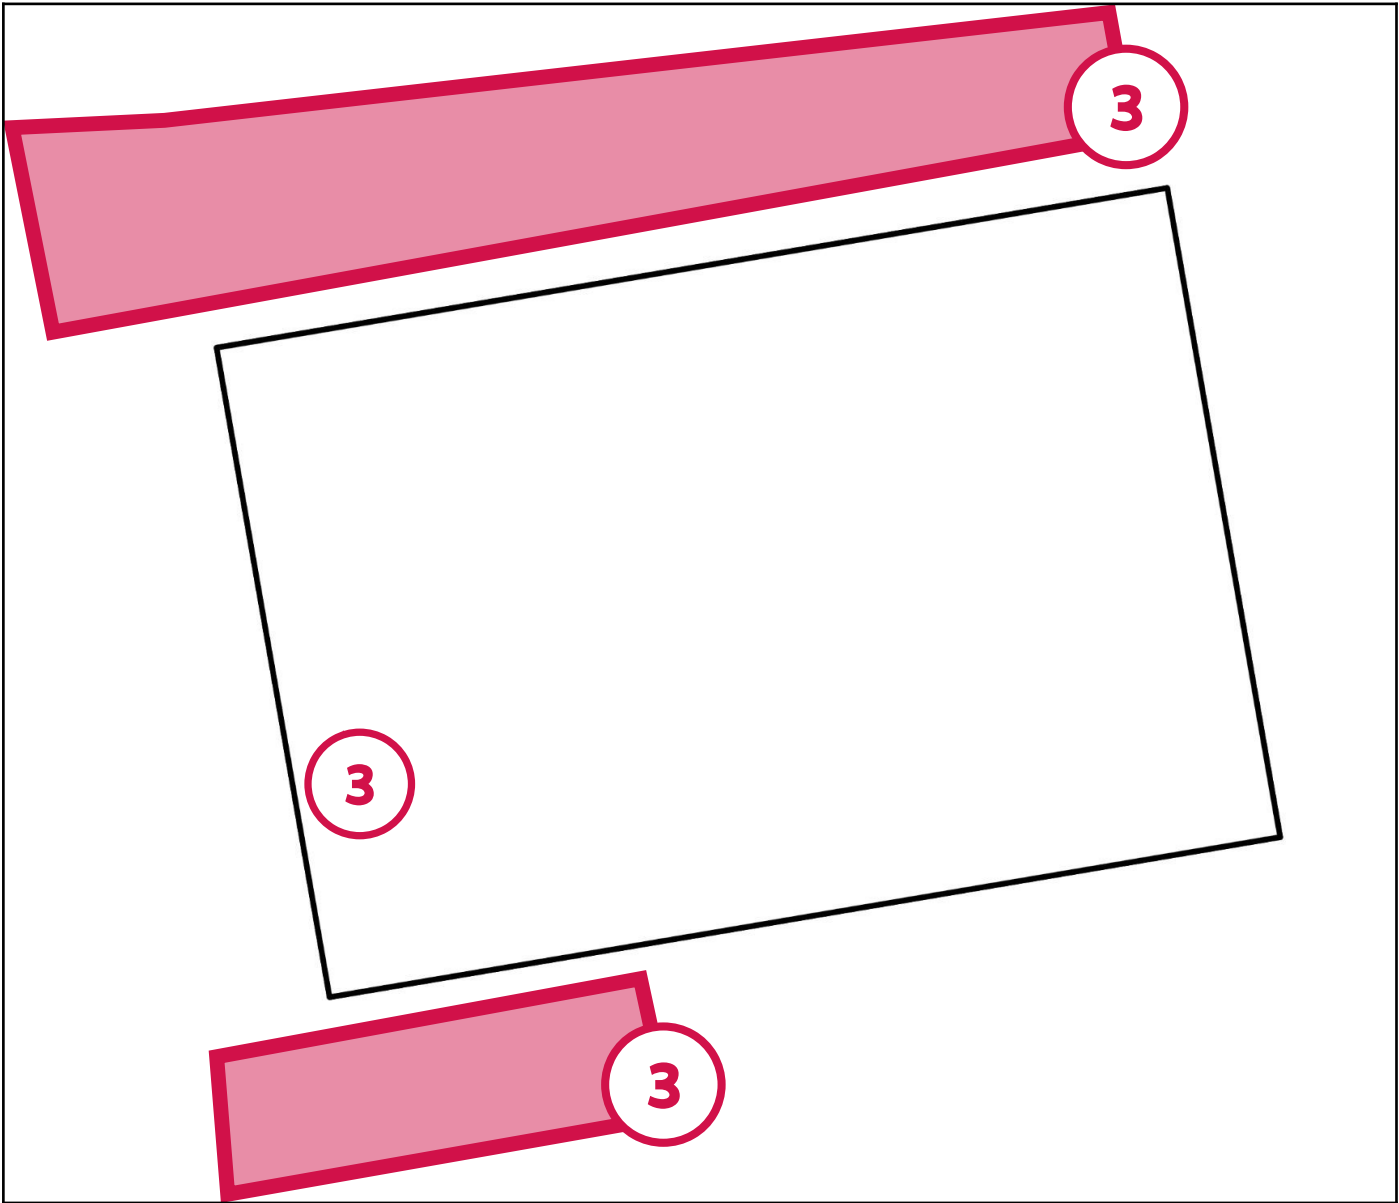
### Plan 3.3: Bijgebouw rechts van de woning

| Beschrijving | Type | Actie |
|---|---|---|
| 3. golfplaten en leien | Asbestmateriaal | Dringend verwijderen |

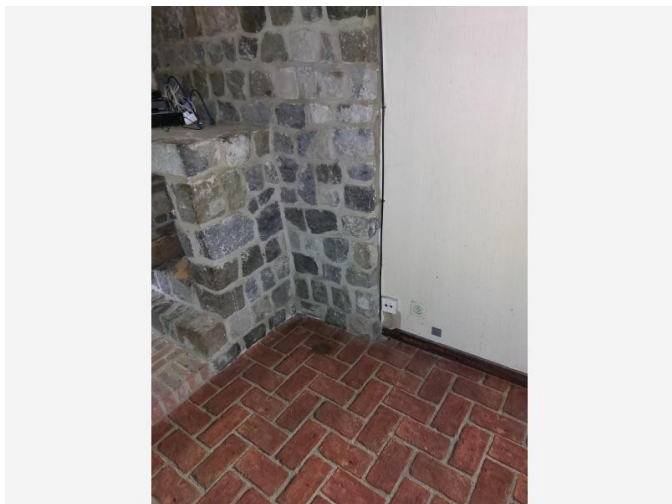
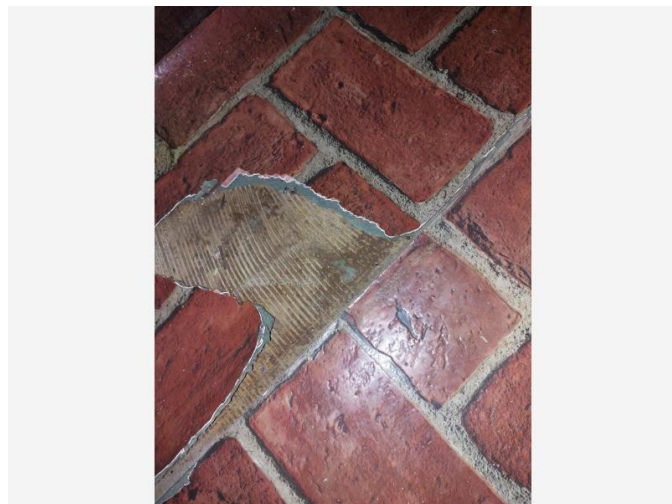
| Eindbeoordeling materiaalrisico | Hoog materiaalrisico en/of hoge kans op vezelvrijgave |

| Gebondenheid | Categorie 2: niet-hechtgebonden met matrix |
| Asbestsoort (vezeltype) | Alleen chrysotiel |
| Asbestconcentratie | Hoog (>= 50%) |
| Toestand van het materiaal | Matig beschadigd, matig verweerd |

| Beschrijving | Vinyl vloer |
| Hoeveelheid (oppervlakte - aantal) | • 37,00 m <sup>2</sup> - 1 stuk |

**Dringend verwijderen**

- Verwijder dit asbestmateriaal zo snel mogelijk. Volg de toestand goed op.

- Hermetische zone (erkend asbestverwijderaar)  
Deze niet hechtgebonden toepassing kan verwijderd worden dmv Verwijderingvoorschriften volgens Codex over het welzijn op het werk Art. VI.3-61

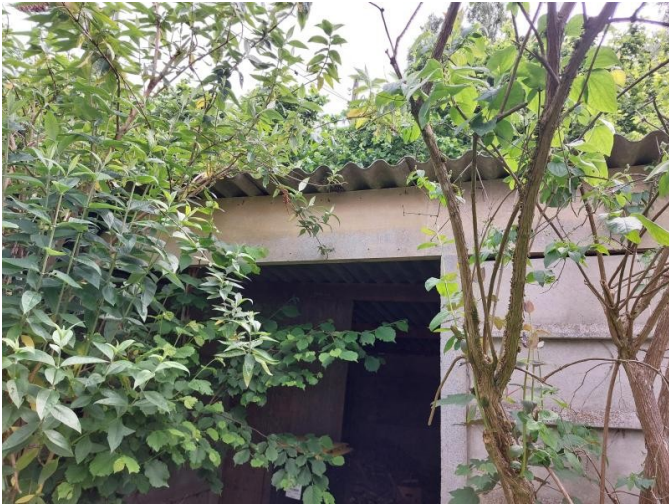
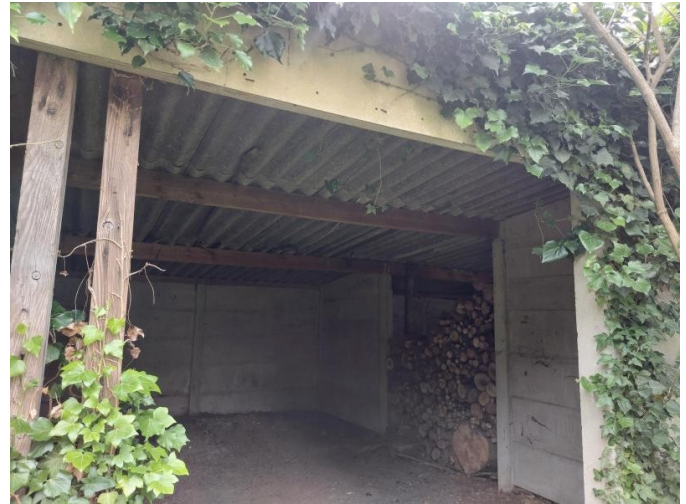
| Eindbeoordeling materiaalrisico | Hoog materiaalrisico en/of hoge kans op vezelvrijgave |

| Gebondenheid | Categorie 1: hechtgebonden in oorsprong |
| Asbestsoort (vezeltype) | Crocidoliet aanwezig |
| Toestand van het materiaal | Matig beschadigd, matig verweerd |

| Beschrijving | Golfplaten |
| Hoeveelheid (oppervlakte - aantal) | • 60,00 m <sup>2</sup> - 1 stuk |

**Dringend verwijderen**

- Verwijder dit asbestmateriaal zo snel mogelijk. Volg de toestand goed op.

- Eenvoudige handelingen: enkel door erkend asbestverwijderaar  
Deze hechtgebonden toepassing kan verwijderd worden dmv Verwijderingvoorschriften volgens Codex over het welzijn op het werk Art. VI.3-54

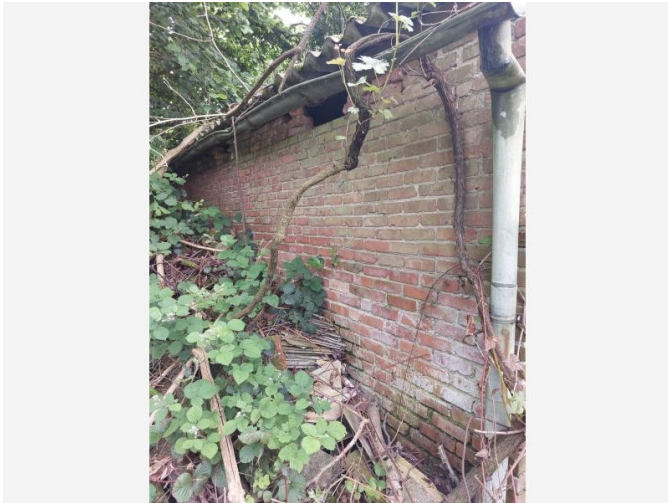
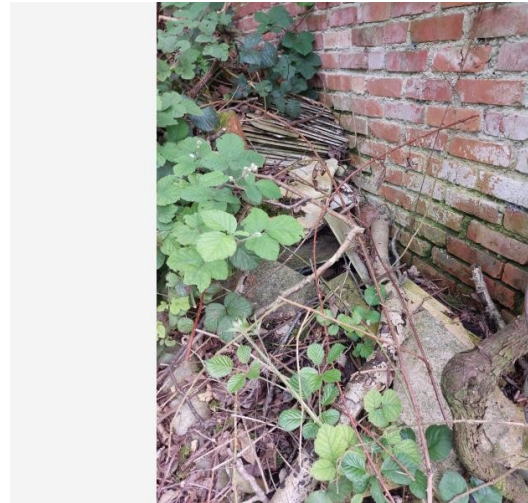
| Beschrijving | golfplaten en leien |
| Type afvalstof | Betreft stock-voorraad of gedemonteerde asbestmaterialen |
| Aanwezige resten | Golfplaat, cementleiding, leien, massal tablet |
| Hoeveelheid (gewicht - aantal) | <ul style="list-style-type: none"><li>• 100,00 kg - 1 stuk</li></ul> |

**Dringend verwijderen**

- Verwijder het asbestafval.
- Vermijd het bewerken of het intensief betreden (belopen, rijden, ...) van de verontreinigde zone. Is dit niet mogelijk vraag dan advies aan een erkend bodemsaneringsdeskundige voor verdere maatregelen.

- Eenvoudige handelingen: enkel door erkend asbestverwijderaar  
Deze hechtgebonden toepassing kan verwijderd worden dmv Verwijderingvoorschriften volgens Codex over het welzijn op het werk Art. VI.3-54

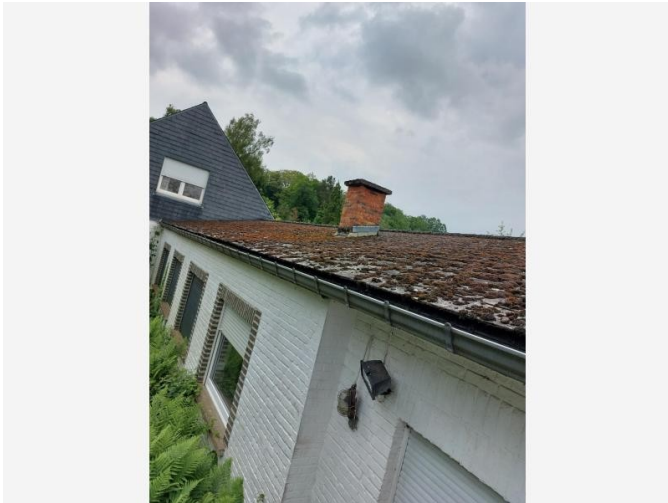
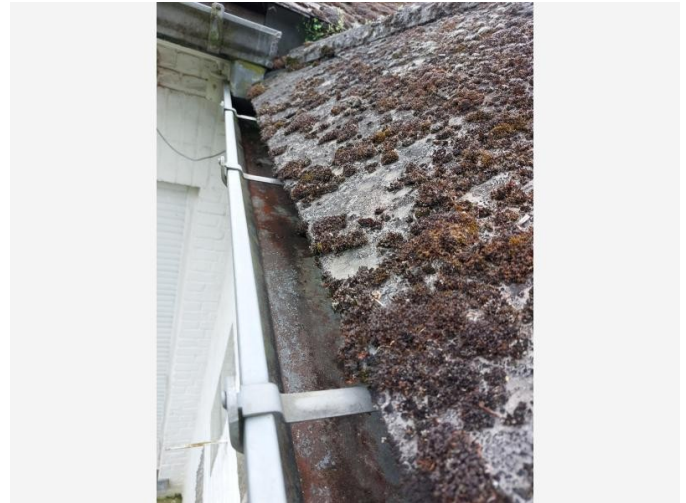
| Beschrijving | Slib in dakgoot |
| Type afvalstof | Betreft resten (contaminatie) van verwerking of beschadiging |
| Type resten (contaminatie) | <ul style="list-style-type: none"> <li>Stof, deeltjes &lt; 4 mm, flinters, gruis (los, opliggend)</li> </ul> |
| Bron van de resten | <p>Golfplaten op tuinhuis</p> <p>Leien dak op hoofdgebouw</p> |
| Hoeveelheid (gewicht - aantal) | <ul style="list-style-type: none"> <li>2,00 kg - 1 stuk</li> </ul> |

**Dringend verwijderen**

- Verwijder het asbestafval.

- Eenvoudige handelingen: mag via doe-het-zelf of door werknemer(s) met opleidingsattest eenvoudige handelingen  
Deze hechtgebonden toepassing kan verwijderd worden dmv Verwijderingvoorschriften volgens Codex over het welzijn op het werk Art. VI.3-54
- Eenvoudige handelingen: enkel door erkend asbestverwijderaar  
Deze hechtgebonden toepassing kan verwijderd worden dmv Verwijderingvoorschriften volgens Codex over het welzijn op het werk Art. VI.3-54

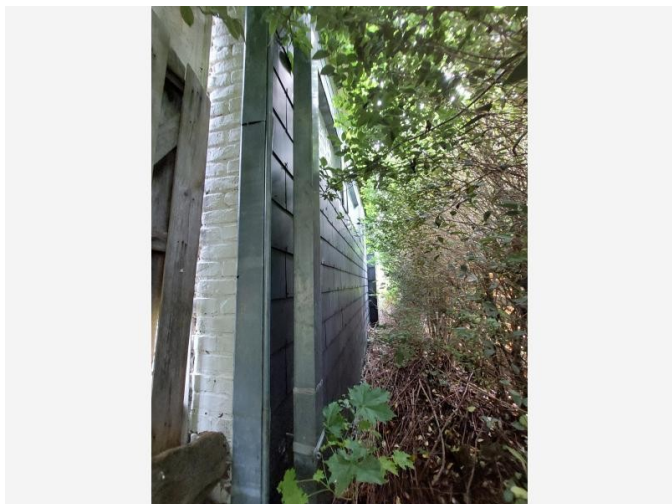
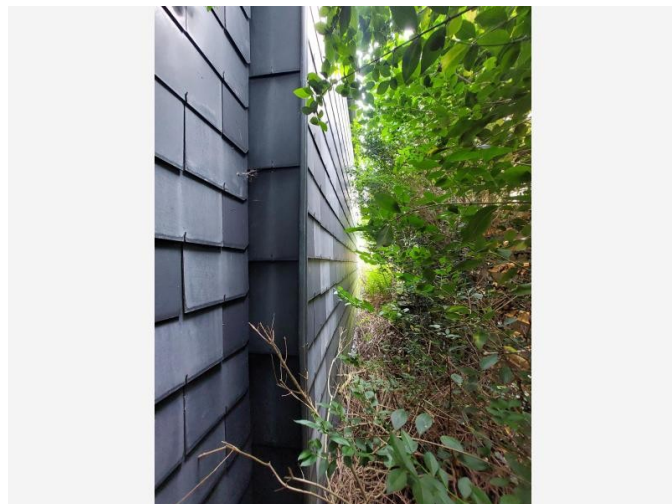
| Eindbeoordeling materiaalisico | Laag materiaalisico en/of verlaagde kans op vezelvrijgave |

| Gebondenheid | Categorie 1: hechtgebonden in oorsprong |
| Toestand van het materiaal | Licht beschadigd, licht verweerd. Intact materiaal type Pical – asbestboard of categorie III 'gebondenheid' |

| Beschrijving | Leien gevel |
| Hoeveelheid (oppervlakte - aantal) | • 120,00 m <sup>2</sup> - 1 stuk |

Verwijderen

- Zorg voor een veilig beheer. Vermijd het beschadigen van het asbestmateriaal. Controleer de toestand jaarlijks op wijzigingen.
- Hemelwater dat afspoelt van asbestcement daken of gevels kan asbestdeeltjes bevatten. Gebruik het enkel voor gesloten circuits (bv. spoelen toiletten). Reinig na het vervangen van het dak of de gevel de dakgoten en regenwaterput of -ton om asbesthoudend sediment of slib te verwijderen

- Eenvoudige handelingen: mag via doe-het-zelf of door werknemer(s) met opleidingsattest eenvoudige handelingen  
Deze hechtgebonden toepassing kan verwijderd worden dmv Verwijderingvoorschriften volgens Codex over het welzijn op het werk Art. VI.3-54
- Eenvoudige handelingen: enkel door erkend asbestverwijderaar  
Deze hechtgebonden toepassing kan verwijderd worden dmv Verwijderingvoorschriften volgens Codex over het welzijn op het werk Art. VI.3-54

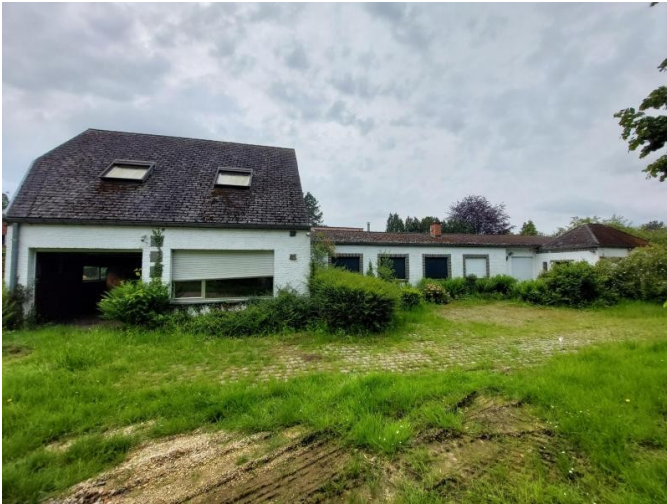
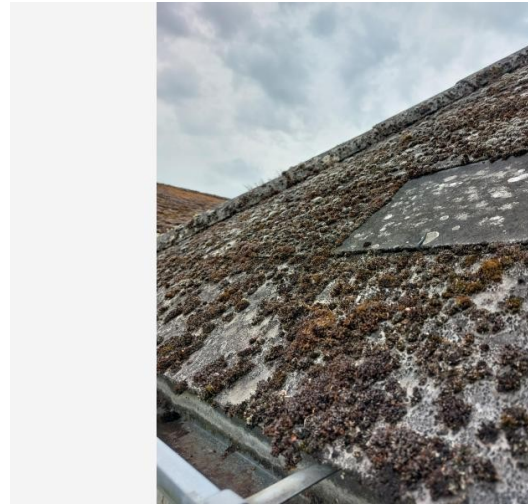
| Eindbeoordeling materiaalrisico | Verhoogd materiaalrisico en/of verhoogde kans op vezelvrijgave |

| Gebondenheid | Categorie 1: hechtgebonden in oorsprong |
| Toestand van het materiaal | Matig beschadigd, matig verweerd |

| Beschrijving | Leien Dak |
| Hoeveelheid (oppervlakte - aantal) | • 200,00 m <sup>2</sup> - 1 stuk |

Verwijderen

- Zorg voor een veilig beheer. Vermijd het beschadigen van het asbestmateriaal. Controleer de toestand jaarlijks op wijzigingen.
- Hemelwater dat afspoelt van asbestcement daken of gevels kan asbestdeeltjes bevatten. Gebruik het enkel voor gesloten circuits (bv. spoelen toiletten). Reinig na het vervangen van het dak of de gevel de dakgoten en regenwaterput of -ton om asbesthoudend sediment of slib te verwijderen

- Eenvoudige handelingen: mag via doe-het-zelf of door werknemer(s) met opleidingsattest eenvoudige handelingen  
Deze hechtgebonden toepassing kan verwijderd worden dmv Verwijderingvoorschriften volgens Codex over het welzijn op het werk Art. VI.3-54
- Eenvoudige handelingen: enkel door erkend asbestverwijderaar  
Deze hechtgebonden toepassing kan verwijderd worden dmv Verwijderingvoorschriften volgens Codex over het welzijn op het werk Art. VI.3-54

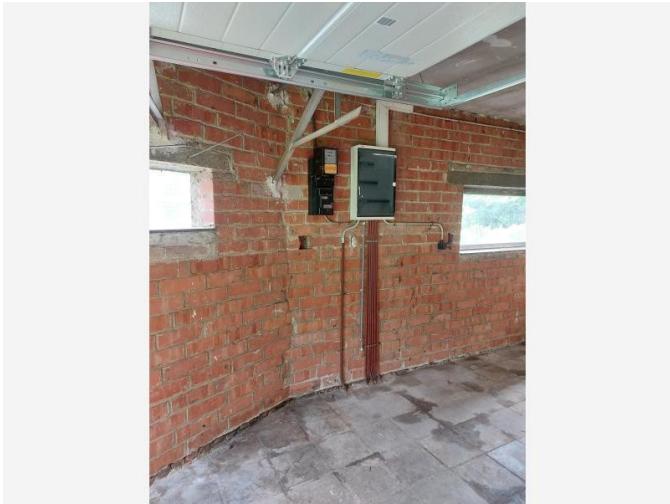
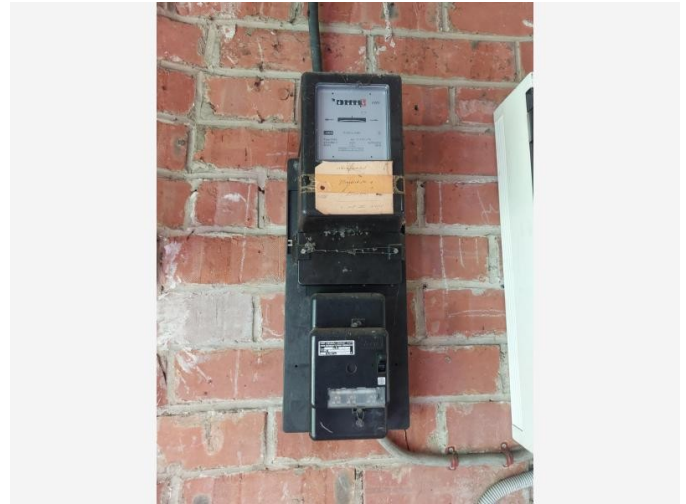
| Eindbeoordeling materiaalrisico | Laag materiaalrisico en/of verlaagde kans op vezelvrijgave |

| Gebondenheid | Categorie 1: hechtgebonden in oorsprong |
| Toestand van het materiaal | Licht beschadigd, licht verweerd. Intact materiaal type Pical – asbestboard of categorie III 'gebondenheid' |

| Beschrijving | Bakeliet Teller |

Zorgvuldig beheren

- Zorg voor een veilig beheer. Vermijd het beschadigen van het asbestmateriaal. Controleer de toestand jaarlijks op wijzigingen.

- Eenvoudige handelingen: mag via doe-het-zelf of door werknemer(s) met opleidingsattest eenvoudige handelingen  
Deze hechtgebonden toepassing kan verwijderd worden dmv Verwijderingvoorschriften volgens Codex over het welzijn op het werk Art. VI.3-54
- Eenvoudige handelingen: enkel door erkend asbestverwijderaar  
Deze hechtgebonden toepassing kan verwijderd worden dmv Verwijderingvoorschriften volgens Codex over het welzijn op het werk Art. VI.3-54
