Asbestinventarisatetest

Monnikenhofstraat 55, 2040 Antwerpen

Attestnummer : 20240516-000164.000

Uitgegeven op : 16.05.2024

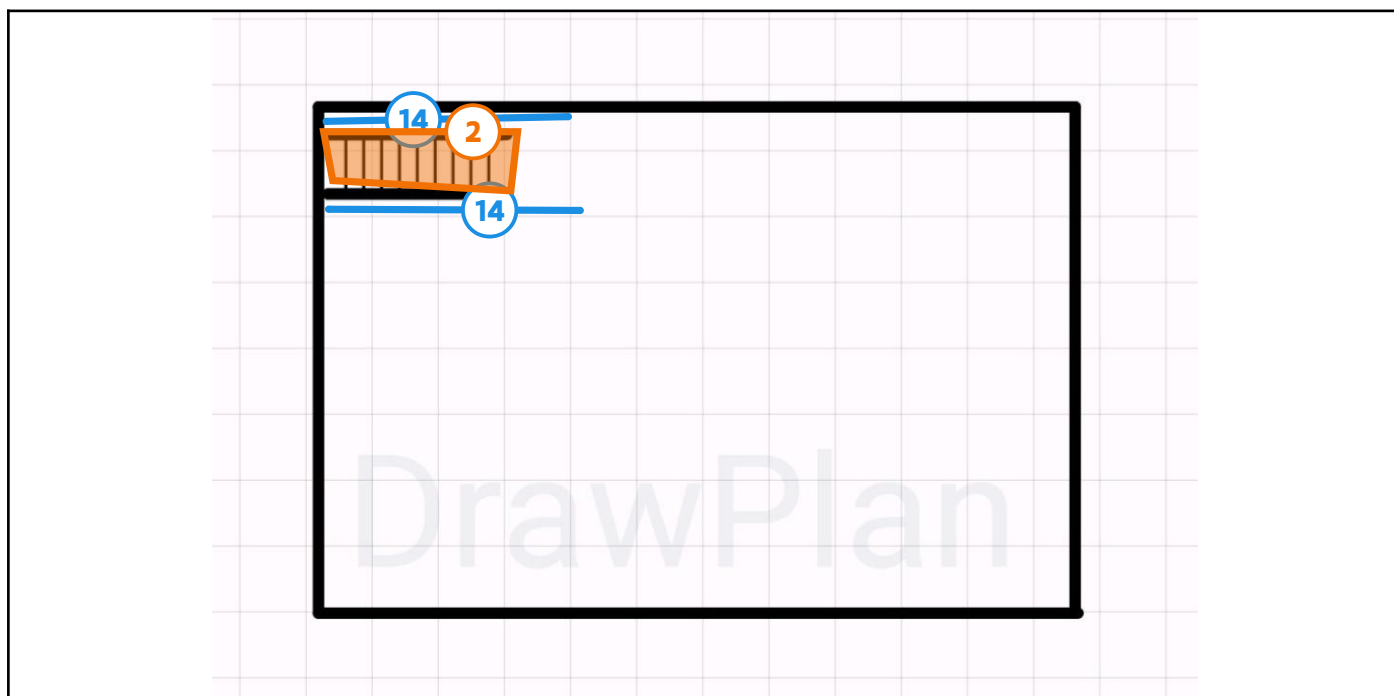
Plan 1.1: Kelder

Beschrijving	Type	Actie
2. Vinyl trap	Asbestmateriaal	Verwijderen
14. Pleisterwerk muren	Geen asbest	-

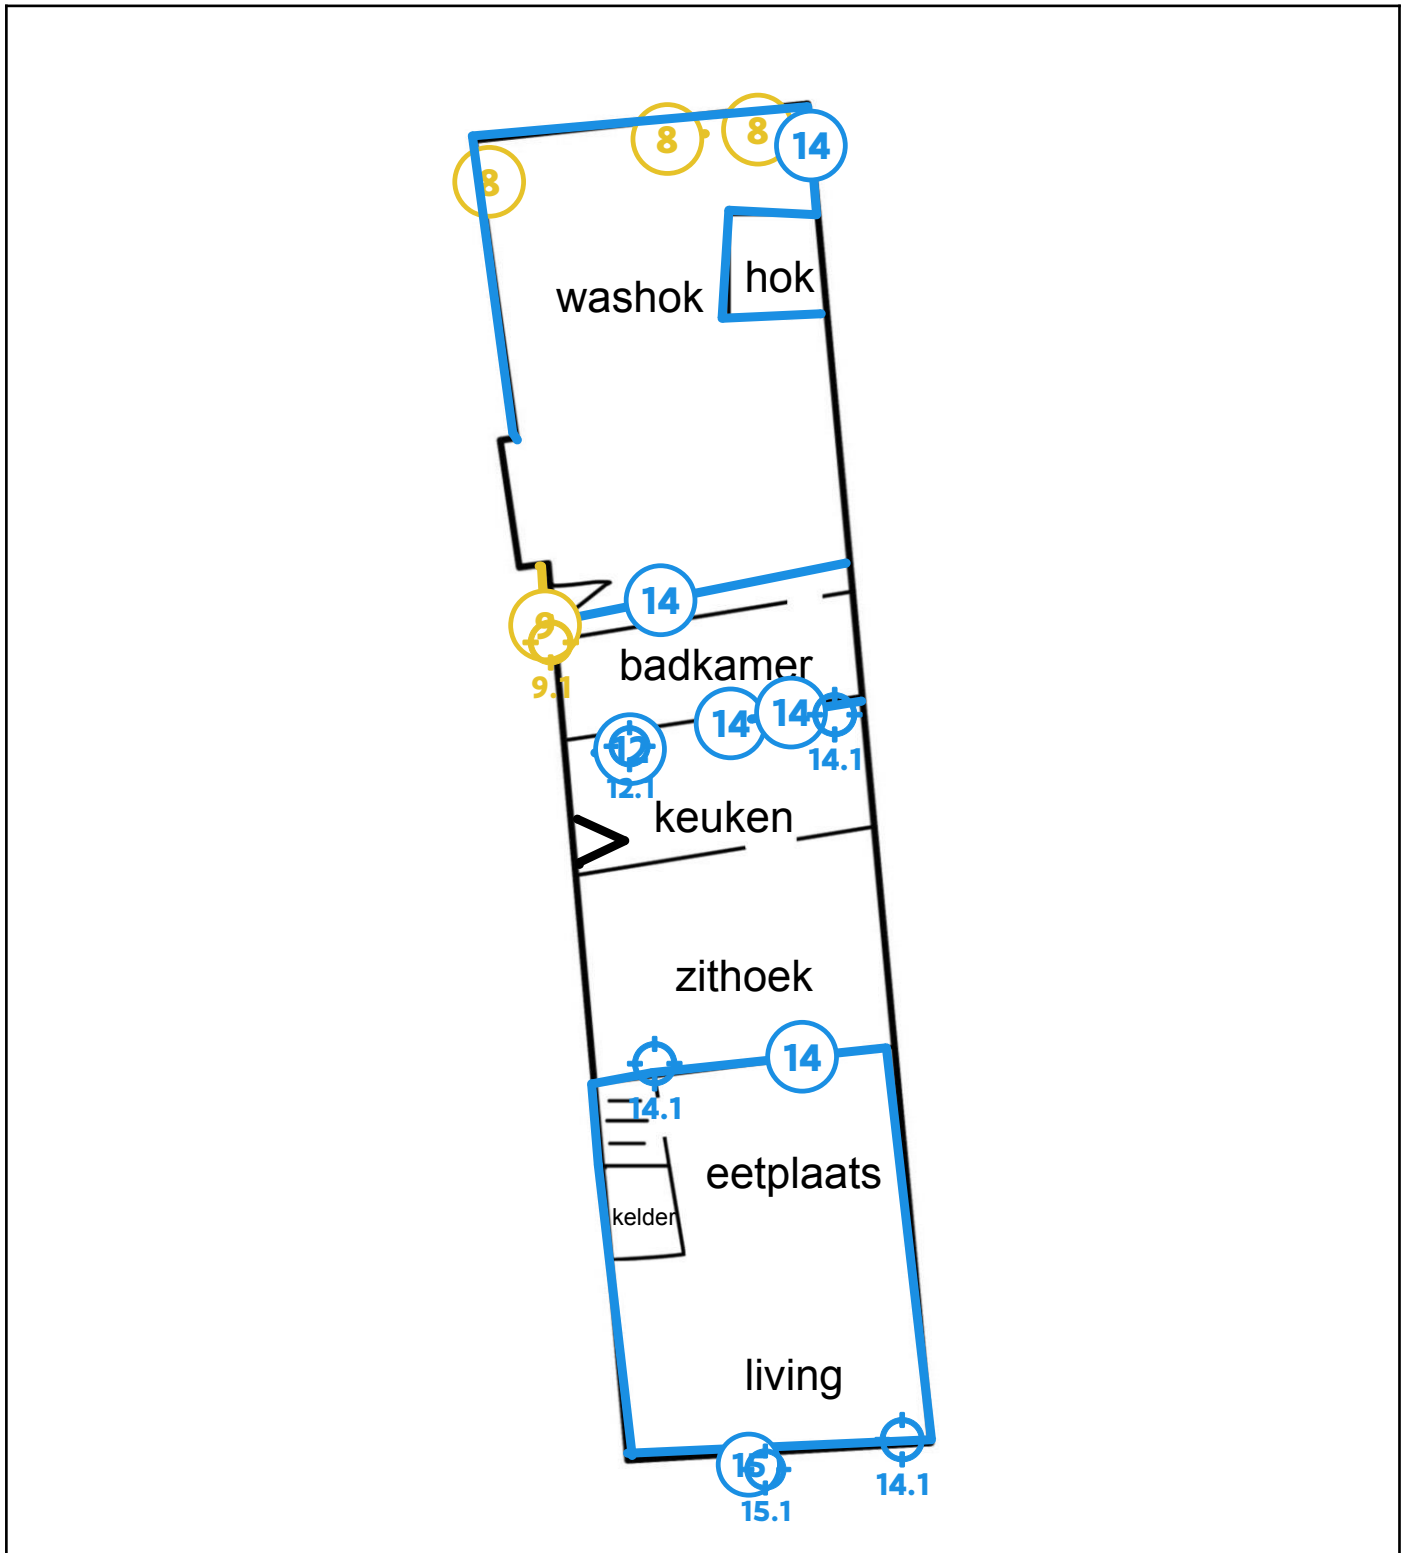
Plan 1.2: Gelijkvloers. Bakeliet Pleisterwerk muren

8. Bakeliet elektrisch materiaal	Asbestmateriaal	Zorgvuldig beheren
9. Platen garage	Asbestmateriaal	Zorgvuldig beheren
9.1 Code: MM04	Puntmonster	-
12. Anti dreun	Geen asbest	-
12.1 Code: MM02	Puntmonster	-
14. Pleisterwerk muren	Geen asbest	-
14.1 Code: MM01	Mengmonster	-
15. Mastiek voordeur	Geen asbest	-
15.1 Code: MM08	Puntmonster	-

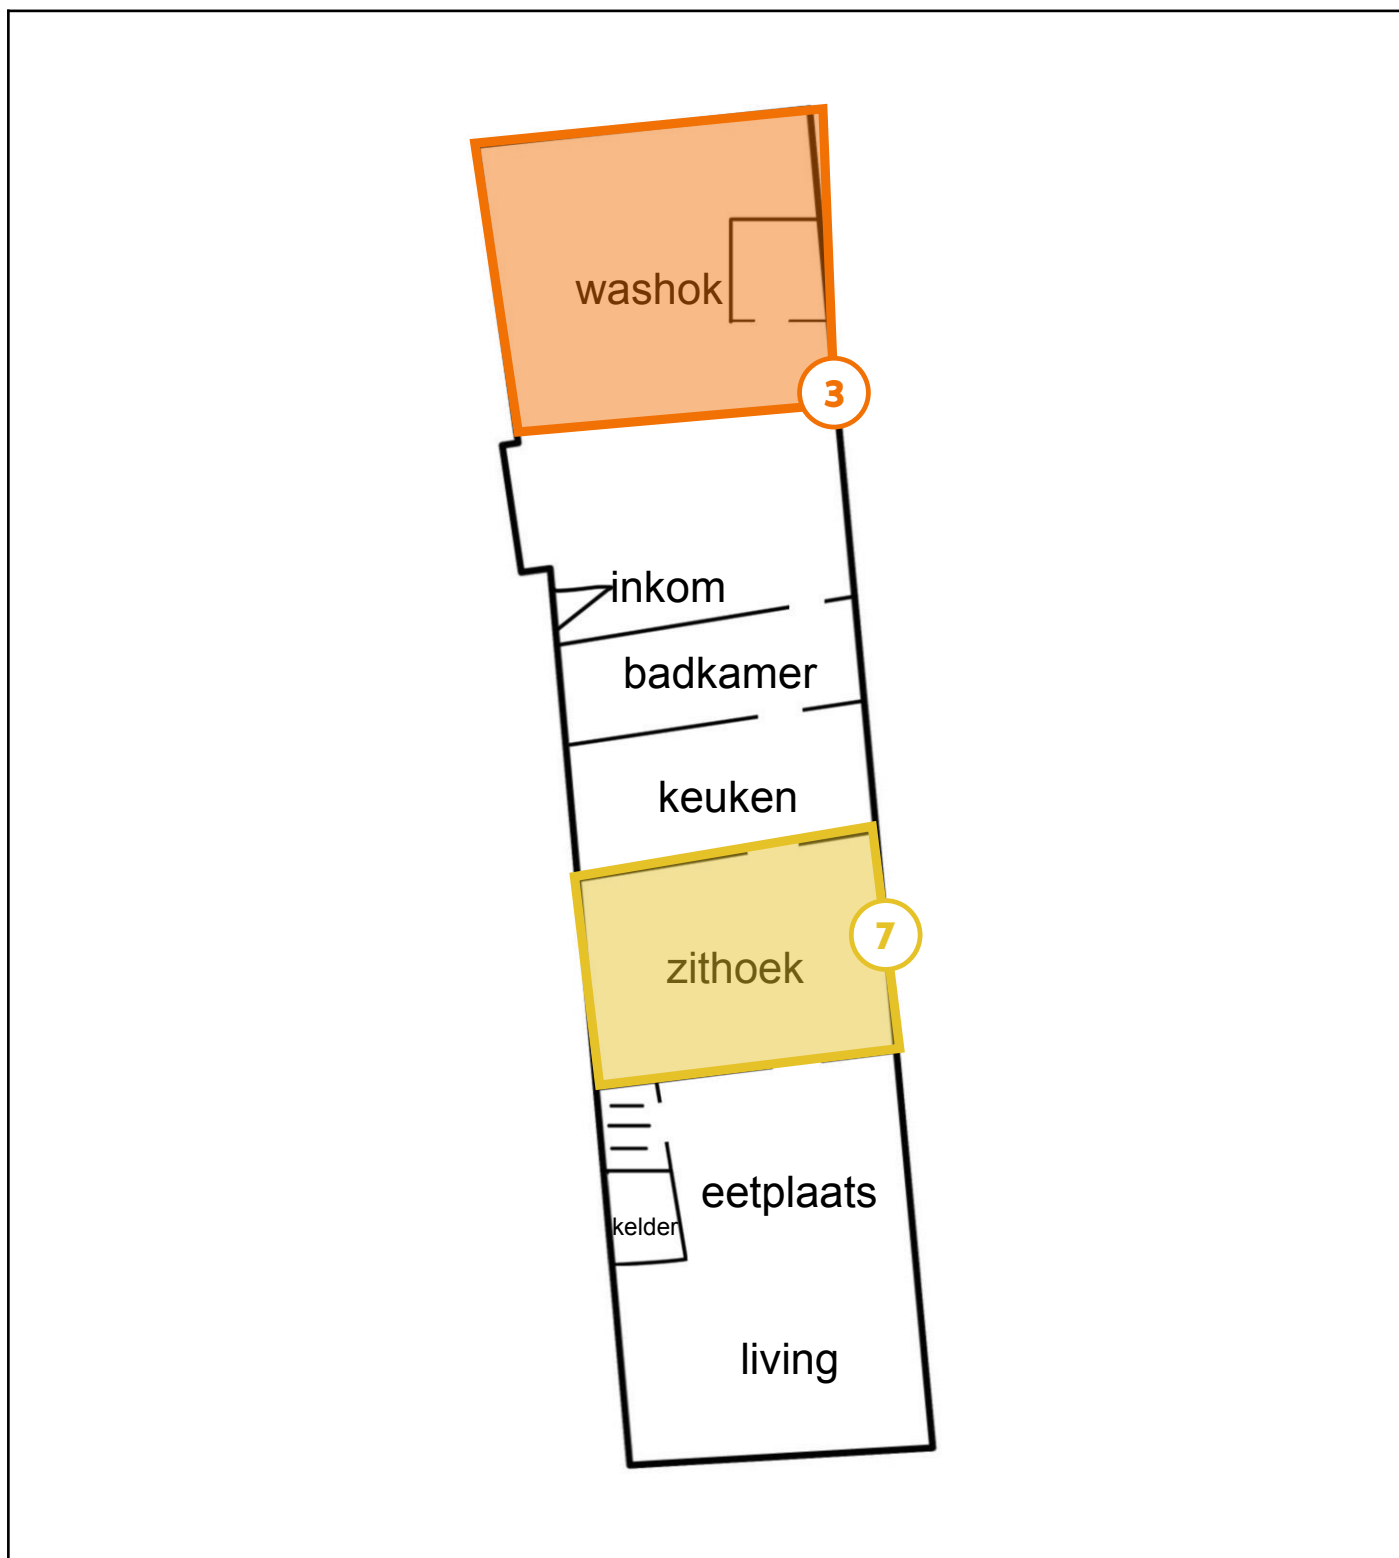
Plan 1.3: Gelijkvloers roofing

3. Golfplaten dak	Asbestmateriaal	Verwijderen
7. Roofing zitplaats	Asbestmateriaal	Zorgvuldig beheren

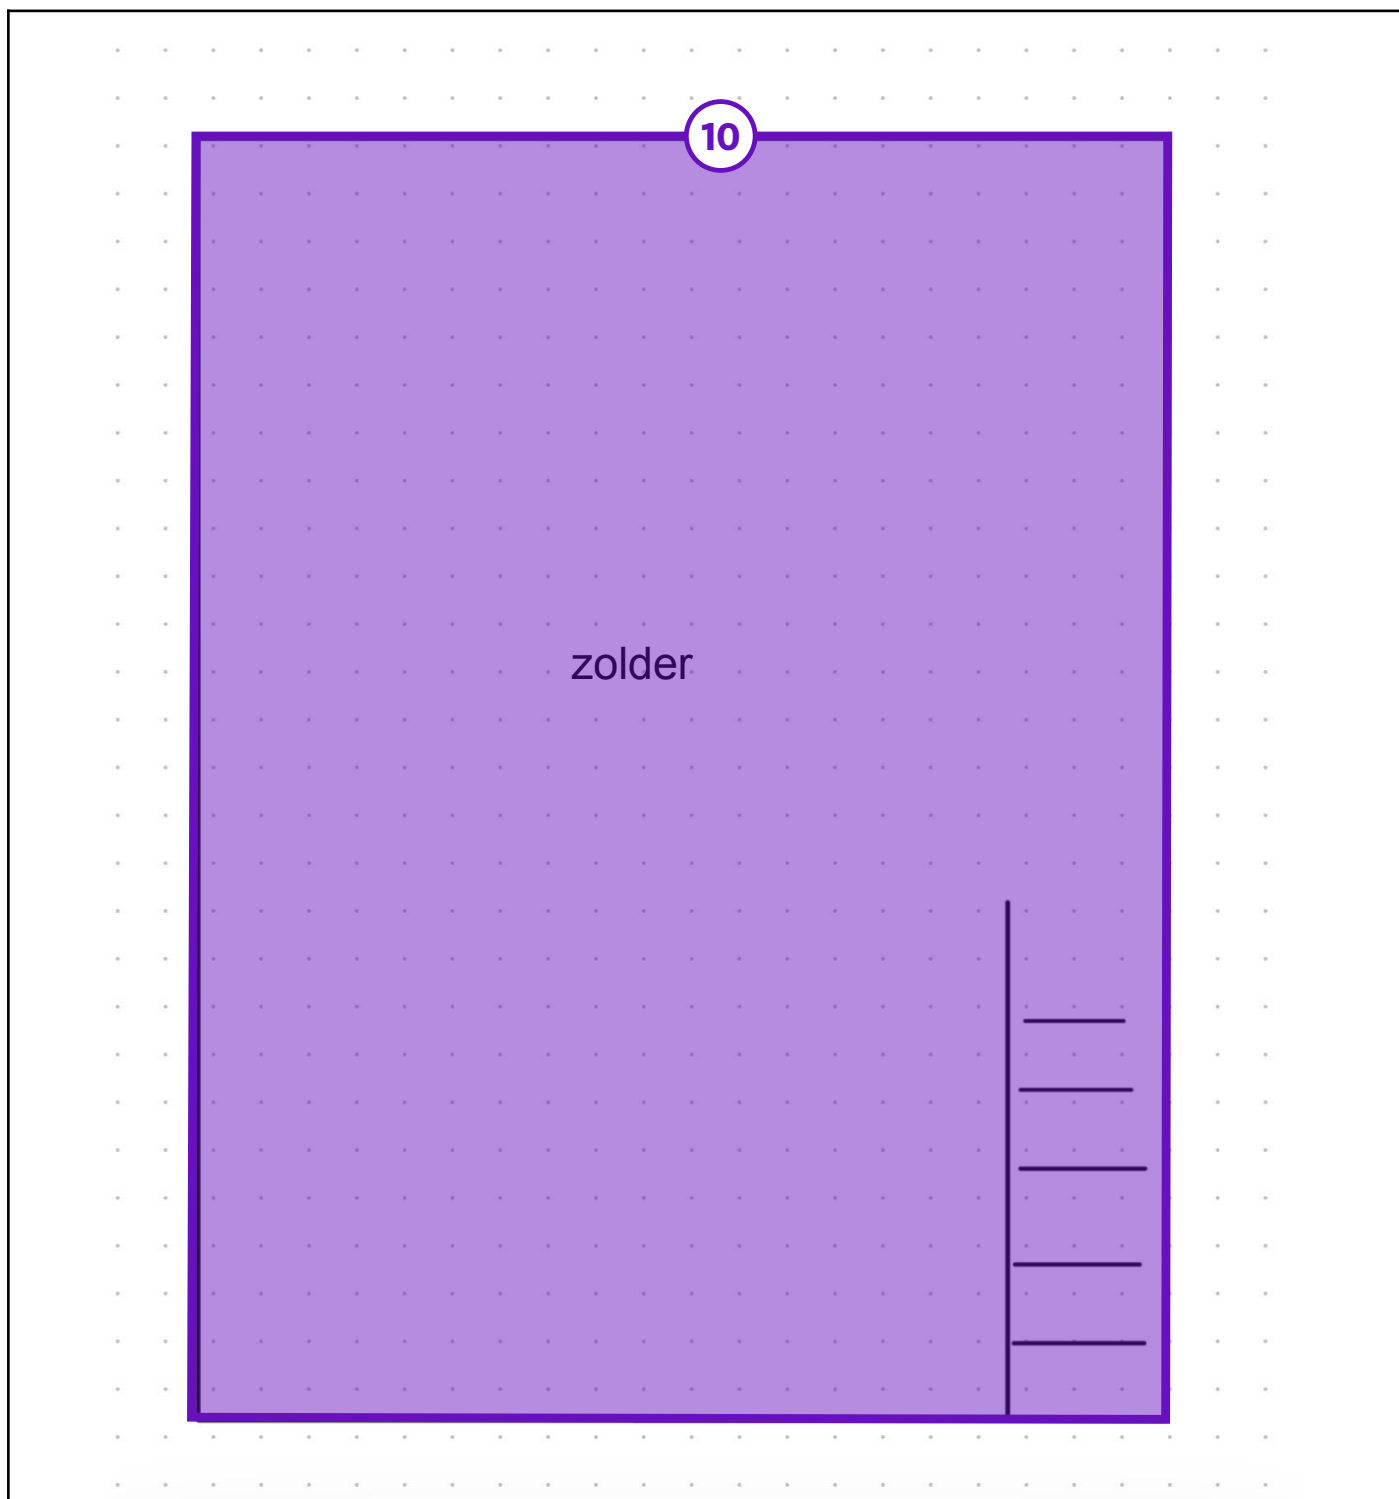
Plan 1.5: Zolder. Onderdak

Beschrijving	Type	Actie
10. Onderdak	Beperking	-

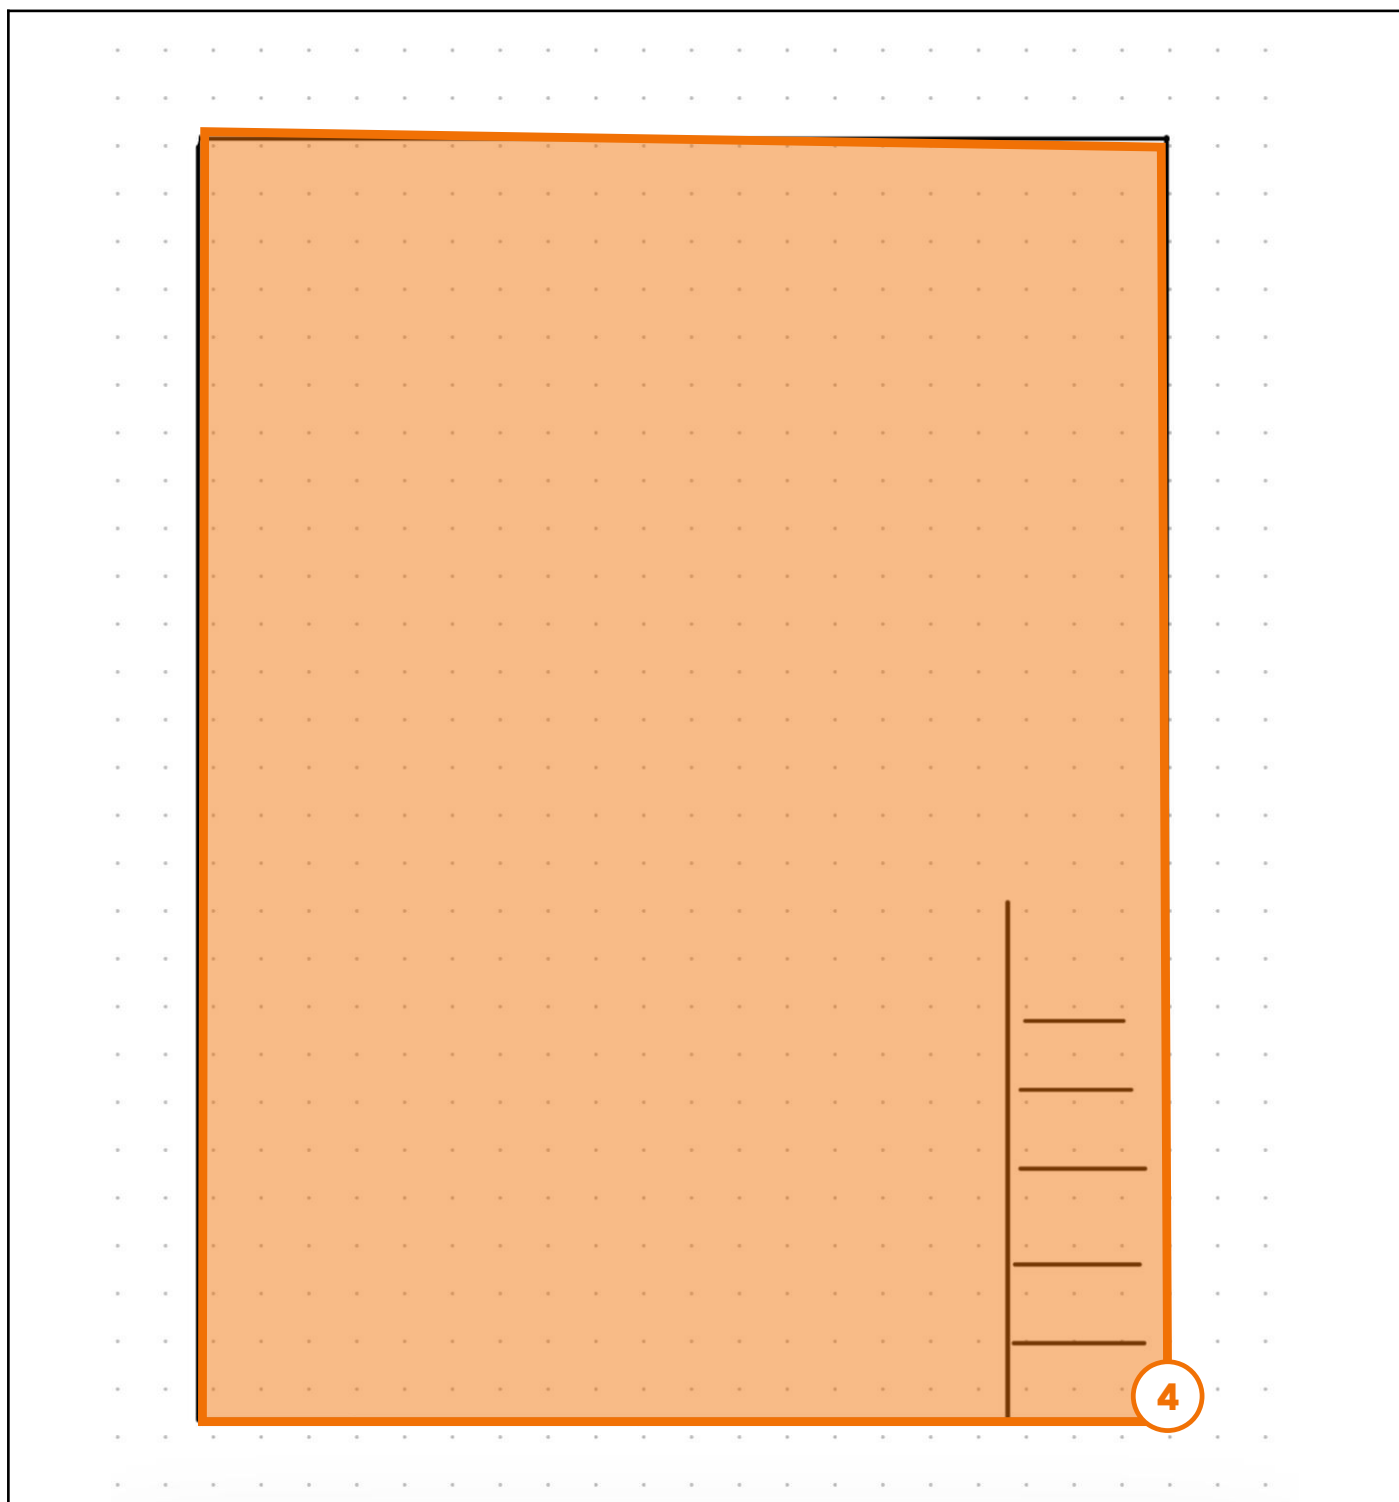
Plan 1.6: Dak. Leien

Beschrijving	Type	Actie
4. Leien dak	Asbestmateriaal	Verwijderen

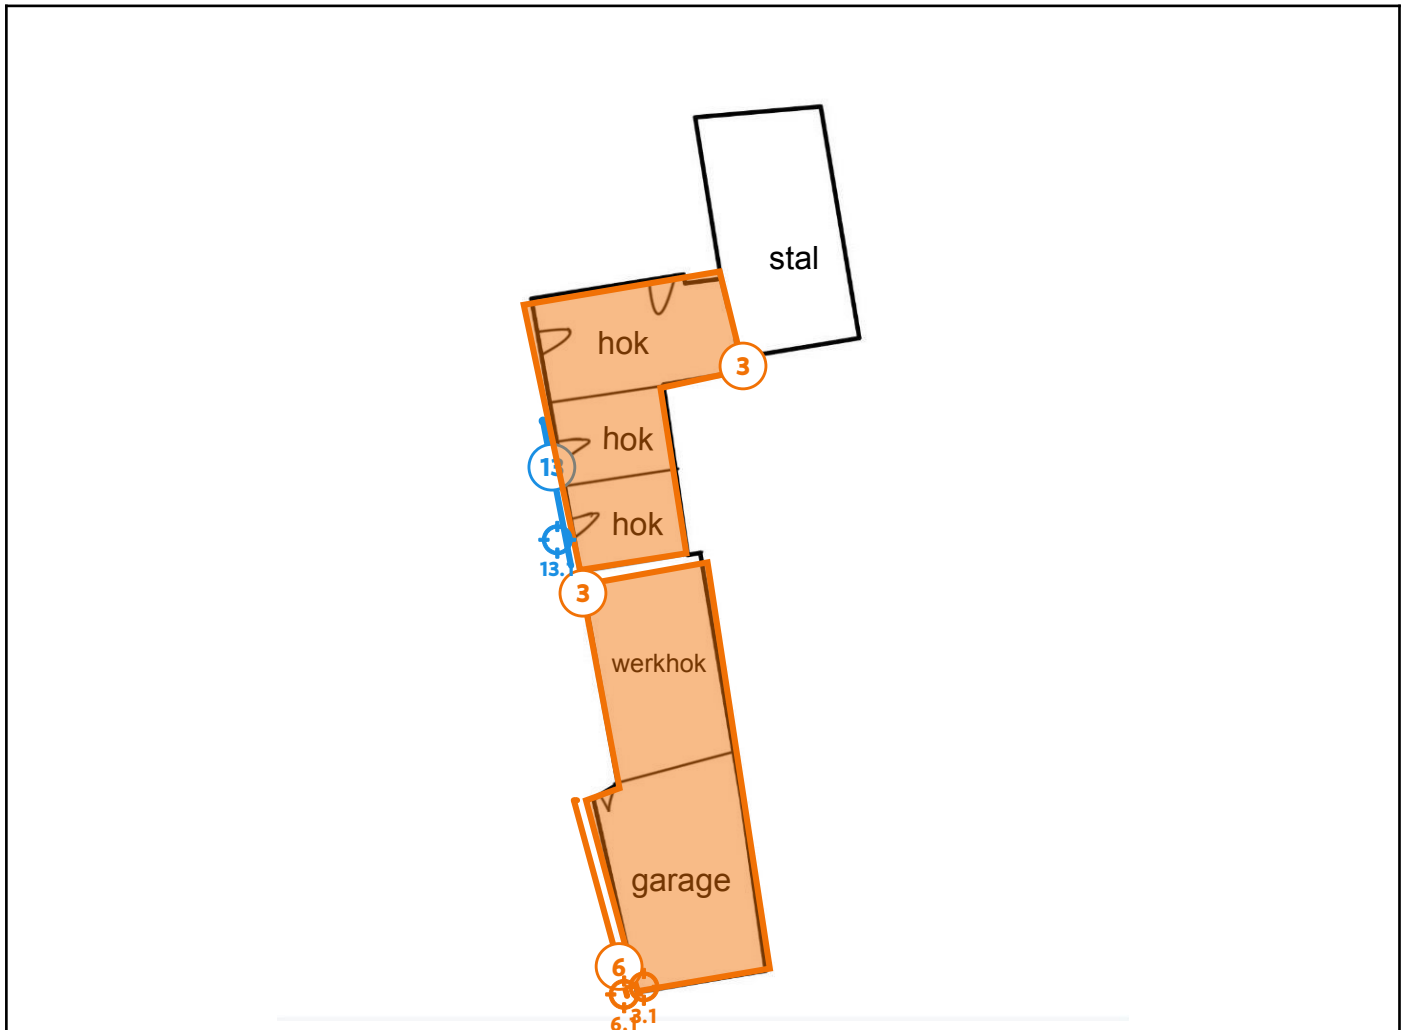
Plan 2.1: Aanbouw golfplaten

Beschrijving	Type	Actie
3. Golfplaten dak	Asbestmateriaal	Verwijderen
3.1 Code: MM07	Puntmonster	-
6. Golfplaten dakgoot	Asbestmateriaal	Verwijderen
6.1 Code: MM06	Puntmonster	-
13. Kit ramen hok	Geen asbest	-
13.1 Code: MM03	Puntmonster	-

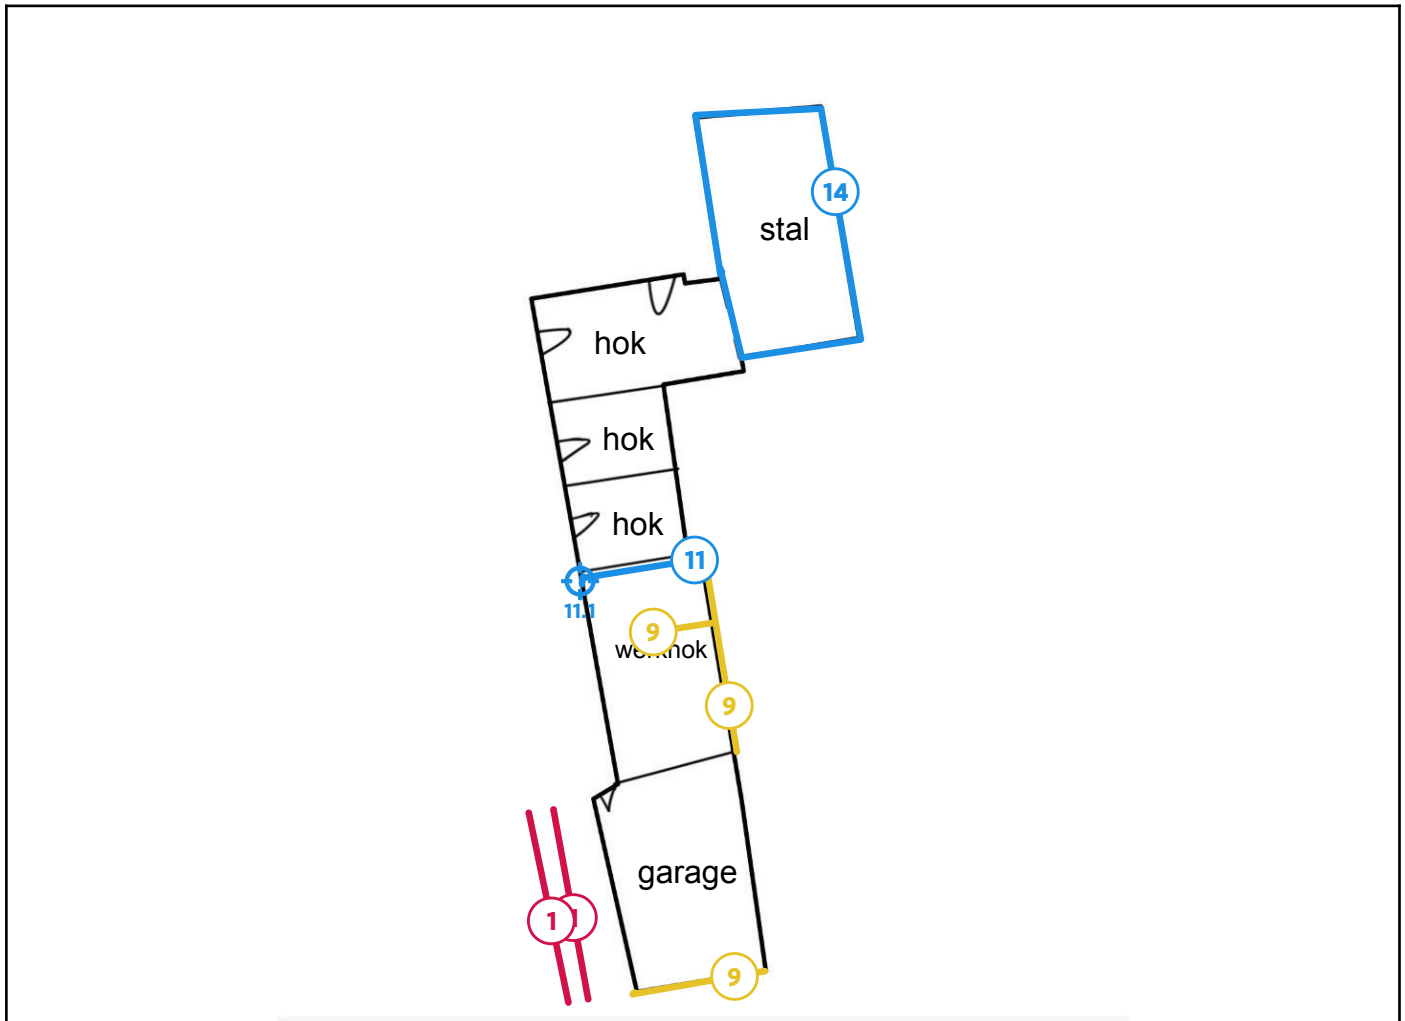
Plan 2.2: Aanbouw pleisterwerk muren. Buizen. Platen garage

Beschrijving	Type	Actie
1. Buizen	Asbestmateriaal	Dringend verwijderen
9. Platen garage	Asbestmateriaal	Zorgvuldig beheren
11. Roofing aanbouw	Geen asbest	-
11.1 Code: MM05	Puntmonster	-
14. Pleisterwerk muren	Geen asbest	-

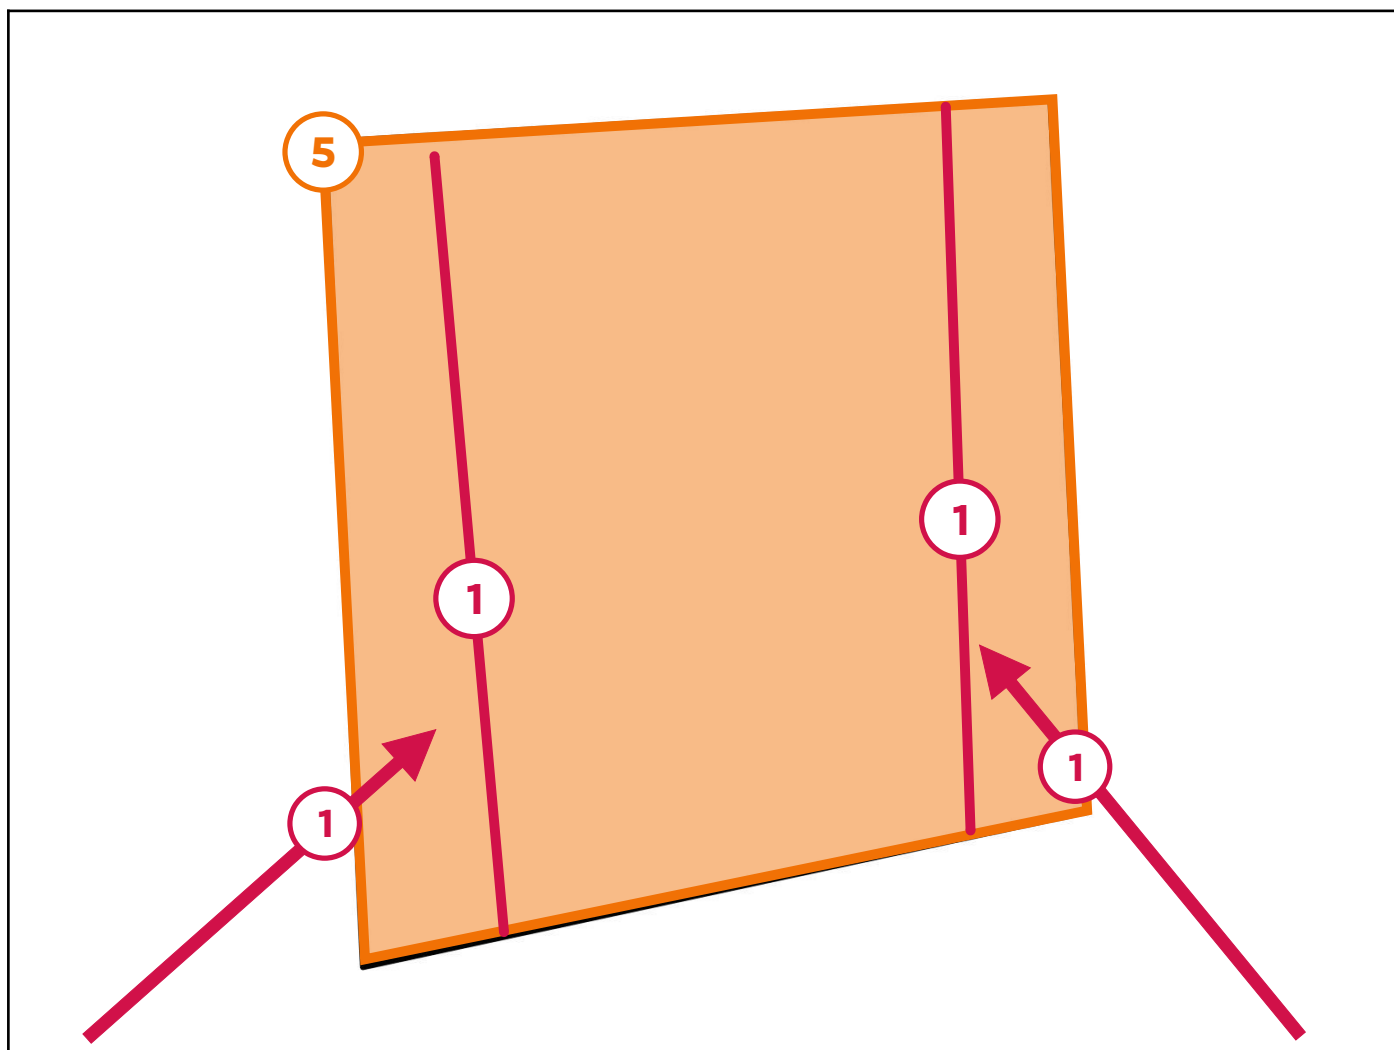
Plan 3.1: Beschutting

Beschrijving	Type	Actie
1. Buizen	Asbestmateriaal	Dringend verwijderen
5. Golfplaten tuinhuis	Asbestmateriaal	Verwijderen

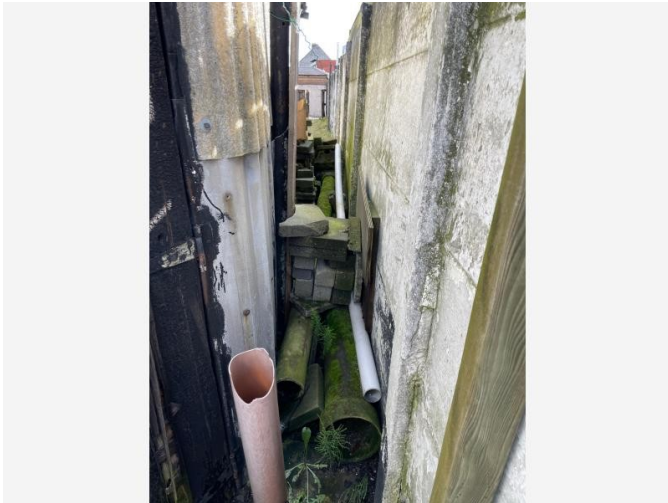
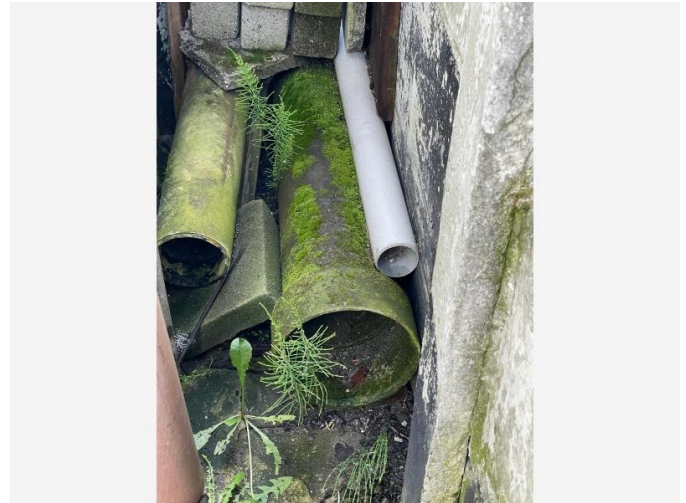
Het asbestmateriaal valt onder de mijlpaal van 2040.

Dringend verwijderen

Beschrijving	Buizen
Type afvalstof	Betreft stock-voorraad of gedemonteerde asbestmaterialen
Aanwezige resten	Meerdere gedemonteerde buizen
Omgeving	Buiten
Primaire drager	Gedemonteerd of buitengebruik gesteld materiaal
Asbestmaterialen	<ul style="list-style-type: none">• Buis, koker, leiding, pijp, doorvoer
Bindmiddel van asbestmateriaal	Cement
Gebondenheid op basis van bindmiddel	Hecht
Hoeveelheid (gewicht - aantal)	<ul style="list-style-type: none">• 10,00 kg - 1 stuk
Totaal gewicht	10,00 kg
Eenvoudig bereikbaar	Ja
Identificatiemethode	Vaststelling zonder monsternamen

- Verwijder het asbestafval.

- Eenvoudige handelingen: mag via doe-het-zelf of door werknemer(s) met opleidingsattest eenvoudige handelingen
Mits de nodige maatregelen genomen worden kan het op een veilige manier worden verwijderd

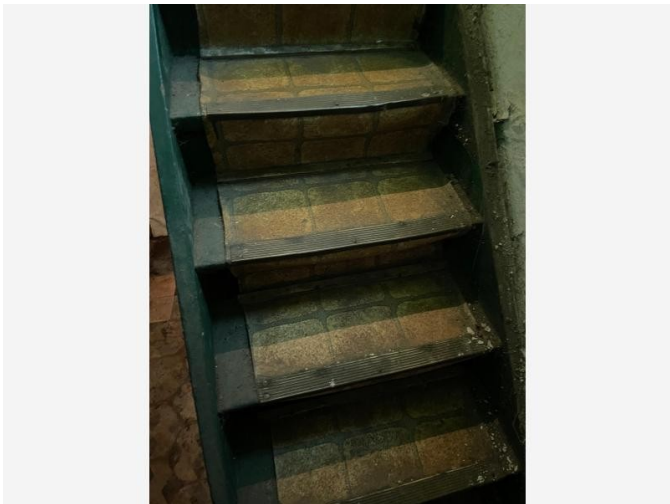
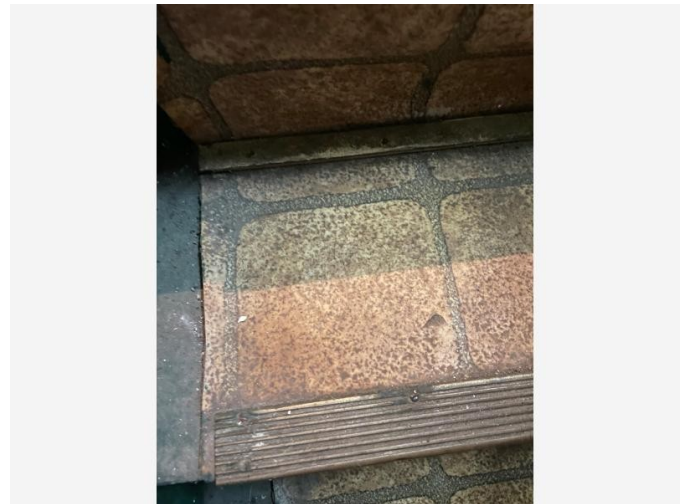
Het asbestmateriaal valt onder de mijlpaal van 2040.

Verwijderen

Eindbeoordeling materiaalrisico	Verhoogd materiaalrisico en/of verhoogde kans op vezelvrijgave
---------------------------------	----------------------------------------------------------------

Gebondenheid	Categorie 1: hechtgebonden in oorsprong
Asbestsoort (vezeltype)	Crocidoliet aanwezig
Asbestconcentratie	Laag (< 50%)
Afschermingsgraad van het gehele materiaal	Geheel of deels (ook) vrij aan de binnenlucht
Toestand van het materiaal	Licht beschadigd, licht verweerd. Intact materiaal type Pical – asbestboard of categorie III 'gebondenheid'

Beschrijving	Vinyl trap
Omgeving	Binnen
Primaire drager	Vloer
Asbestmateriaal	Prefab - afwerking - Vloerzeil
Bindmiddel van asbestmateriaal	Kunststof of -hars
Gebondenheid op basis van bindmiddel	Hecht
Hoeveelheid (oppervlakte - aantal)	• 3,00 m ² - 1 stuk
Totale oppervlakte	3,00 m ²
Eenvoudig bereikbaar	Ja
Bevestigingswijze	• Verlijmd, ingegoten, versmeerd

- Zorg voor een veilig beheer. Vermijd het beschadigen van het asbestmateriaal. Controleer de toestand jaarlijks op wijzigingen.

- Hermetische zone (erkend asbestverwijderaar)
Tijdens het verwijderen kunnen hier grote hoeveelheden asbest vrijkomen doordat het vloerzeil zal breken.

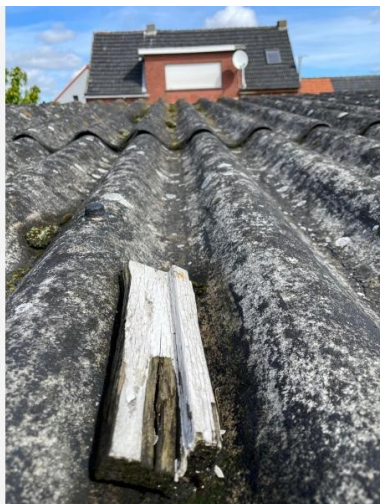
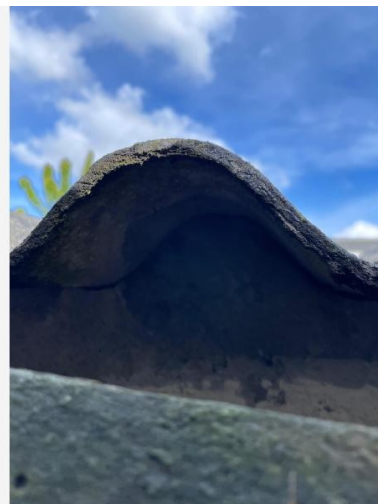
Het asbestmateriaal valt onder de mijlpaal van 2034.

Verwijderen

Eindbeoordeling materiaalrisico	Laag materiaalrisico en/of verlaagde kans op vezelvrijgave
---------------------------------	------------------------------------------------------------

Gebondenheid	Categorie 1: hechtgebonden in oorsprong
Asbestsoort (vezeltype)	Alleen chrysotiel
Asbestconcentratie	Laag (< 50%)
Afschermingsgraad van het gehele materiaal	Geheel of deels (ook) vrij aan de binnenlucht
Toestand van het materiaal	Licht beschadigd, licht verweerd. Intact materiaal type Pical – asbestboard of categorie III 'gebondenheid'

#	Type	Referentie	Resultaat
3.1	Puntmonster	MM07	Chrysotiel

Beschrijving	Golfplaten dak
Omgeving	Grenst aan binnen- en buitenlucht
Primaire drager	Schuin dak
Asbestmateriaal	Dak- en gevelbekleding - Golfplaat
Bindmiddel van asbestmateriaal	Cement

- Zorg voor een veilig beheer. Vermijd het beschadigen van het asbestmateriaal. Controleer de toestand jaarlijks op wijzigingen.
- Hemelwater dat afspoelt van asbestcement daken of gevels kan asbestdeeltjes bevatten. Gebruik het enkel voor gesloten circuits (bv. spoelen toiletten). Reinig na het vervangen van het dak of de gevel de dakgoten en regenwaterput of -ton om asbesthoudend sediment of slib te verwijderen

- Eenvoudige handelingen: mag via doe-het-zelf of door werknemer(s) met opleidingsattest eenvoudige handelingen
Mits de nodige maatregelen genomen worden kan het op een veilige manier worden verwijderd.

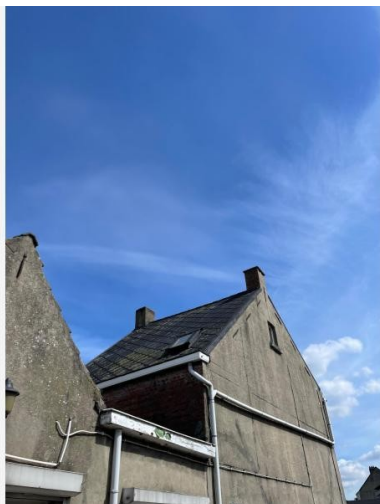
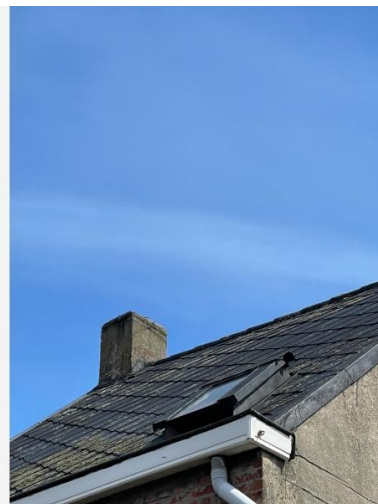
Het asbestmateriaal valt onder de mijlpaal van 2034.

Verwijderen

Eindbeoordeling materiaalrisico	Laag materiaalrisico en/of verlaagde kans op vezelvrijgave
---------------------------------	------------------------------------------------------------

Gebondenheid	Categorie 1: hechtgebonden in oorsprong
Asbestsoort (vezeltype)	Crocidoliet aanwezig
Asbestconcentratie	Laag (< 50%)
Afschermingsgraad van het gehele materiaal	Geheel of deels vrij aan de buitenlucht
Toestand van het materiaal	Licht beschadigd, licht verweerd. Intact materiaal type Pical – asbestboard of categorie III 'gebondenheid'

Beschrijving	Leien dak
Omgeving	Buiten
Primaire drager	Schuin dak
Asbestmateriaal	Dak- en gevelbekleding - Lei, shingle
Bindmiddel van asbestmateriaal	Cement
Gebondenheid op basis van bindmiddel	Hecht
Hoeveelheid (oppervlakte - aantal)	• 70,00 m ² - 1 stuk
Totale oppervlakte	70,00 m ²
Eenvoudig bereikbaar	Ja
Bevestigingswijze	• Genageld, geniet

- Zorg voor een veilig beheer. Vermijd het beschadigen van het asbestmateriaal. Controleer de toestand jaarlijks op wijzigingen.
- Hemelwater dat afspoelt van asbestcement daken of gevels kan asbestdeeltjes bevatten. Gebruik het enkel voor gesloten circuits (bv. spoelen toiletten). Reinig na het vervangen van het dak of de gevel de dakgoten en regenwaterput of -ton om asbesthoudend sediment of slib te verwijderen

- Eenvoudige handelingen: mag via doe-het-zelf of door werknemer(s) met opleidingsattest eenvoudige handelingen
Mits de nodige maatregelen genomen worden kan dit op een veilige manier worden verwijderd.

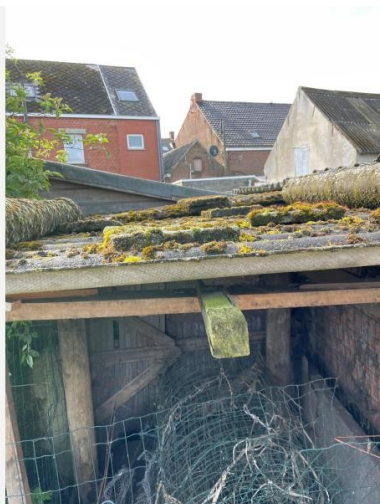
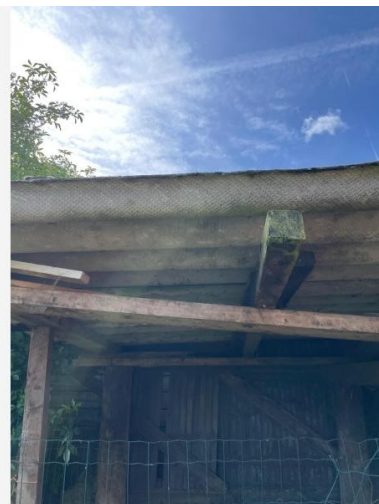
Het asbestmateriaal valt onder de mijlpaal van 2034.

[Verwijderen](#)

Eindbeoordeling materiaalrisico	Laag materiaalrisico en/of verlaagde kans op vezelvrijgave
---------------------------------	------------------------------------------------------------

Gebondenheid	Categorie 1: hechtgebonden in oorsprong
Asbestsoort (vezeltype)	Crocidoliet aanwezig
Asbestconcentratie	Laag (< 50%)
Afschermingsgraad van het gehele materiaal	Geheel of deels vrij aan de buitenlucht
Toestand van het materiaal	Licht beschadigd, licht verweerd. Intact materiaal type Pical – asbestboard of categorie III 'gebondenheid'

Beschrijving	Golfplaten tuinhuis
Omgeving	Grenst aan binnen- en buitenlucht
Primaire drager	Schuin dak
Asbestmateriaal	Dak- en gevelbekleding - Golfplaat
Bindmiddel van asbestmateriaal	Cement
Gebondenheid op basis van bindmiddel	Hecht
Hoeveelheid (oppervlakte - aantal)	• 4,00 m ² - 1 stuk
Totale oppervlakte	4,00 m ²
Eenvoudig bereikbaar	Ja
Bevestigingswijze	• Geschroefd

- Zorg voor een veilig beheer. Vermijd het beschadigen van het asbestmateriaal. Controleer de toestand jaarlijks op wijzigingen.
- Hemelwater dat afspoelt van asbestcement daken of gevels kan asbestdeeltjes bevatten. Gebruik het enkel voor gesloten circuits (bv. spoelen toiletten). Reinig na het vervangen van het dak of de gevel de dakgoten en regenwaterput of -ton om asbesthoudend sediment of slib te verwijderen

- Eenvoudige handelingen: mag via doe-het-zelf of door werknemer(s) met opleidingsattest eenvoudige handelingen
Mits de nodige maatregelen genomen worden kan het op een veilige manier worden verwijderd.

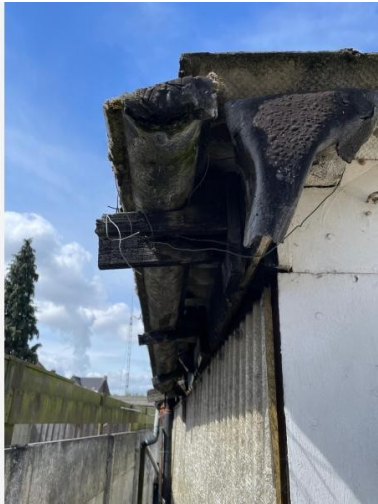
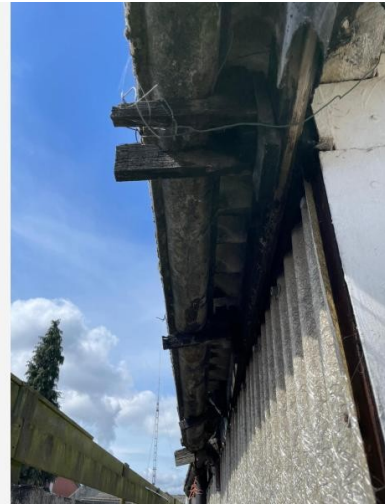
Het asbestmateriaal valt onder de mijlpaal van 2034.

[Verwijderen](#)

Eindbeoordeling materiaalrisico	Laag materiaalrisico en/of verlaagde kans op vezelvrijgave
---------------------------------	------------------------------------------------------------

Gebondenheid	Categorie 1: hechtgebonden in oorsprong
Asbestsoort (vezeltype)	Alleen chrysotiel
Asbestconcentratie	Laag (< 50%)
Afschermingsgraad van het gehele materiaal	Geheel of deels vrij aan de buitenlucht
Toestand van het materiaal	Licht beschadigd, licht verweerd. Intact materiaal type Pical – asbestboard of categorie III 'gebondenheid'

#	Type	Referentie	Resultaat
6.1	Puntmonster	MM06	Chrysotiel

Beschrijving	Golfplaten dakgoot
Omgeving	Buiten
Primaire drager	Infrastructuur hemelwater (opvang en afvoer)
Asbestmateriaal	Dakgoot
Bindmiddel van asbestmateriaal	Cement
Gebondenheid op basis van bindmiddel	Hecht

- Zorg voor een veilig beheer. Vermijd het beschadigen van het asbestmateriaal. Controleer de toestand jaarlijks op wijzigingen.
- Hemelwater dat afspoelt van asbestcement daken of gevels kan asbestdeeltjes bevatten. Gebruik het enkel voor gesloten circuits (bv. spoelen toiletten). Reinig na het vervangen van het dak of de gevel de dakgoten en regenwaterput of -ton om asbesthoudend sediment of slib te verwijderen

- Eenvoudige handelingen: mag via doe-het-zelf of door werknemer(s) met opleidingsattest eenvoudige handelingen
Mits de nodige maatregelen genomen worden kan dit op een veilige manier worden verwijderd.

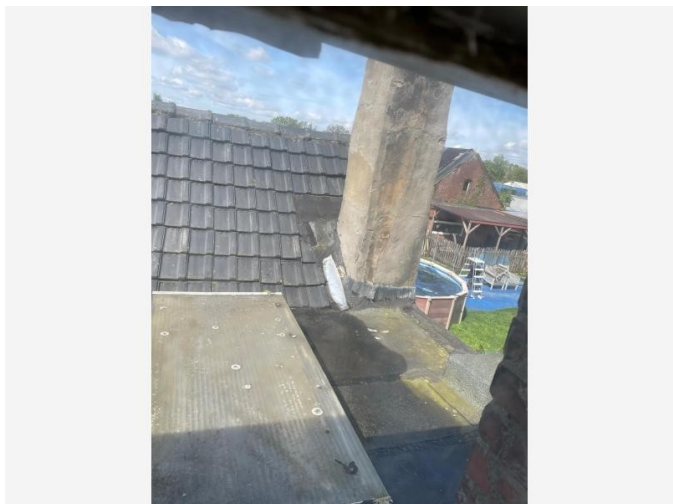
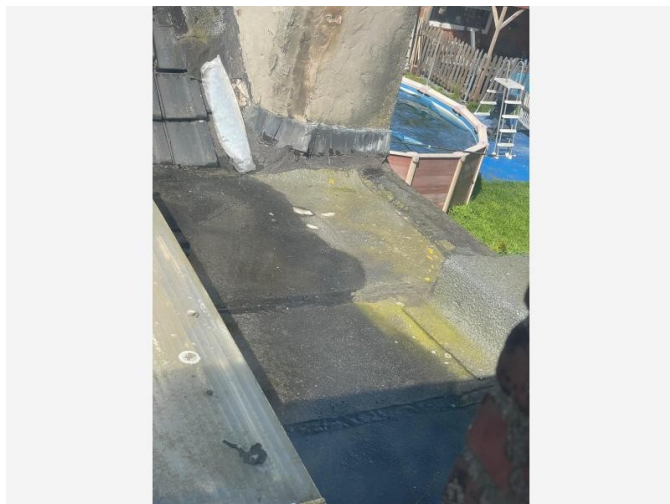
Het asbestmateriaal valt onder de mijlpaal van 2040.

Zorgvuldig beheren

Eindbeoordeling materiaalrisico	Zeer laag materiaalrisico en/of zeer lage kans op vezelvrijgave
---------------------------------	-----------------------------------------------------------------

Gebondenheid	Categorie 1: hechtgebonden in oorsprong
Asbestsoort (vezeltype)	Alleen chrysotiel
Asbestconcentratie	Laag (< 50%)
Afschermingsgraad van het gehele materiaal	Stootvaste afscherming of omkasting
Toestand van het materiaal	Licht beschadigd, licht verweerd. Intact materiaal type Pical – asbestboard of categorie III 'gebondenheid'

Beschrijving	Roofing zitplaats
Omgeving	Buiten
Primaire drager	Plat dak
Asbestmateriaal	Dak- en gevelbekleding - Roofing
Bindmiddel van asbestmateriaal	Bitumen (roofing, teer, asfalt)
Gebondenheid op basis van bindmiddel	Hecht
Hoeveelheid (oppervlakte - aantal)	• 10,00 m ² - 1 stuk
Totale oppervlakte	10,00 m ²
Eenvoudig bereikbaar	Ja
Bevestigingswijze	• Verlijmd, ingegoten, versmeerd

- Zorg voor een veilig beheer. Vermijd het beschadigen van het asbestmateriaal. Controleer de toestand jaarlijks op wijzigingen.

- Eenvoudige handelingen: enkel door erkend asbestverwijderaar
Deze toepassing kan best worden verwijderd door een herkende verwijderaar.

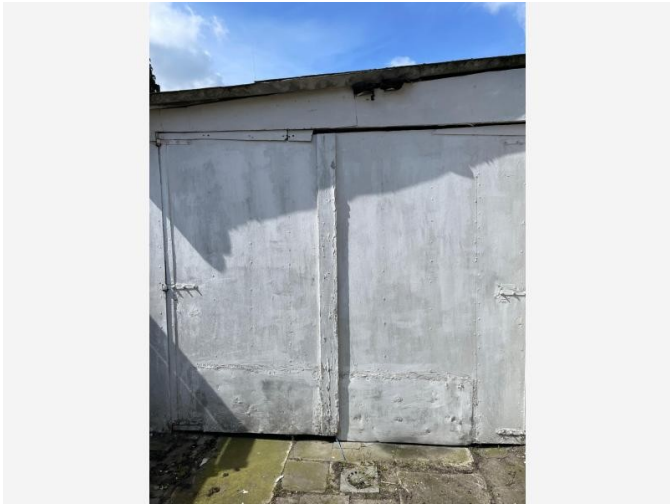
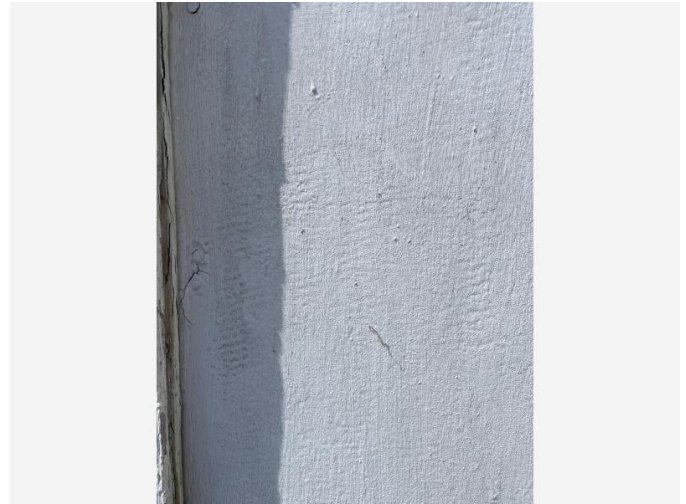
Het asbestmateriaal valt onder de mijlpaal van 2040.

Zorgvuldig beheren

- Zorg voor een veilig beheer. Vermijd het beschadigen van het asbestmateriaal. Controleer de toestand jaarlijks op wijzigingen.

- Eenvoudige handelingen: mag via doe-het-zelf of door werknemer(s) met opleidingsattest eenvoudige handelingen
Mits de nodige voorzorgsmaatregelen genomen worden kan dit op een veilige manier worden verwijderd zonder te breken
