# Asbestinventarisatetest

Borsbeekstraat 109, 2140 Antwerpen

Attestnummer : 20241010-000467.000

Uitgegeven op : 10.10.2024

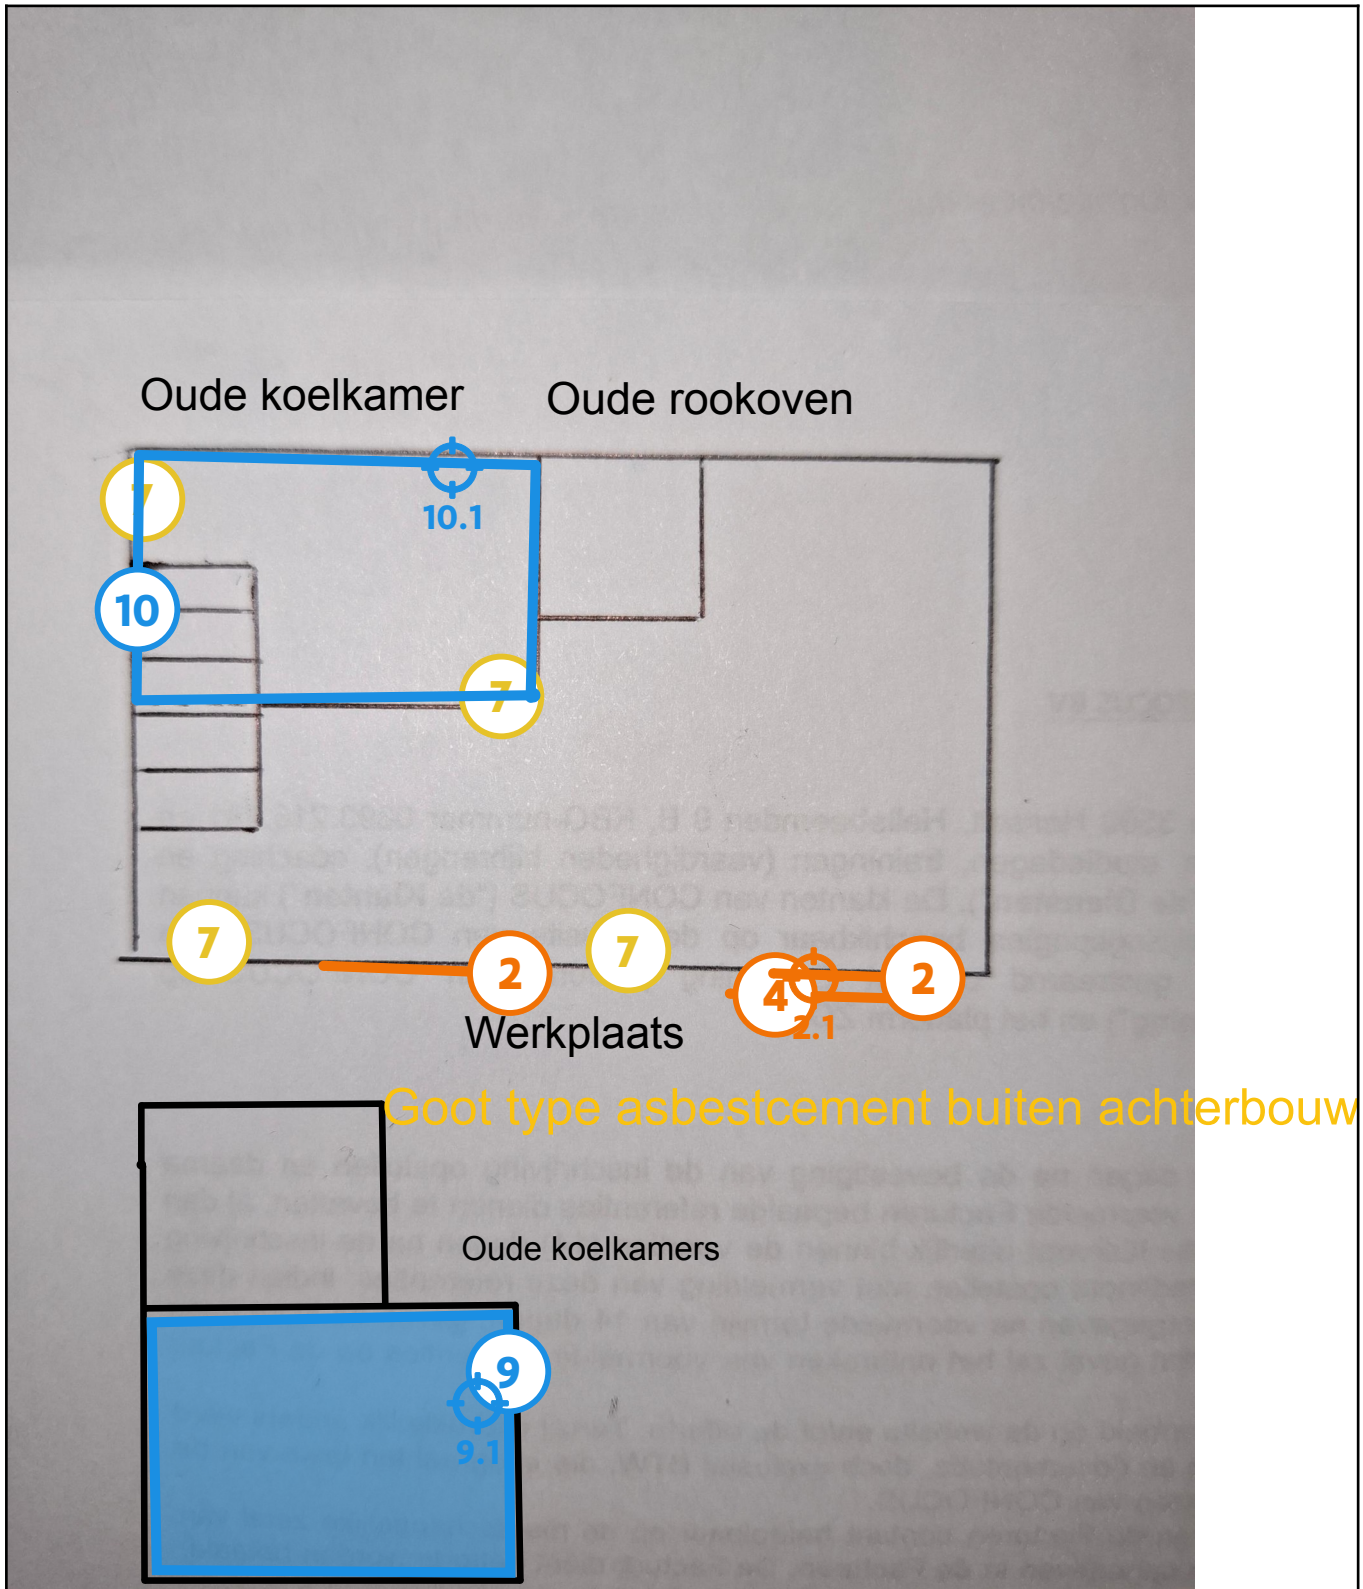
# Plan 1.1: Achterbouw gelijkvloers

2. Kit ramen achterbouw	Asbestmateriaal	Verwijderen
2.1 Code: MM3	Puntmonster	-
4. afvoergoot in type asbestcement	Asbestmateriaal	Verwijderen
7. Schakelaars, stopcontacten en zekeringkasten type bakkeliet	Asbestmateriaal	Zorgvuldig beheren
9. Vloerzeil in oude koelkamer	Geen asbest	-
9.1 Code: MM1	Puntmonster	-
10. Mastiek in koelkamer	Geen asbest	-
10.1 Code: MM2	Puntmonster	-

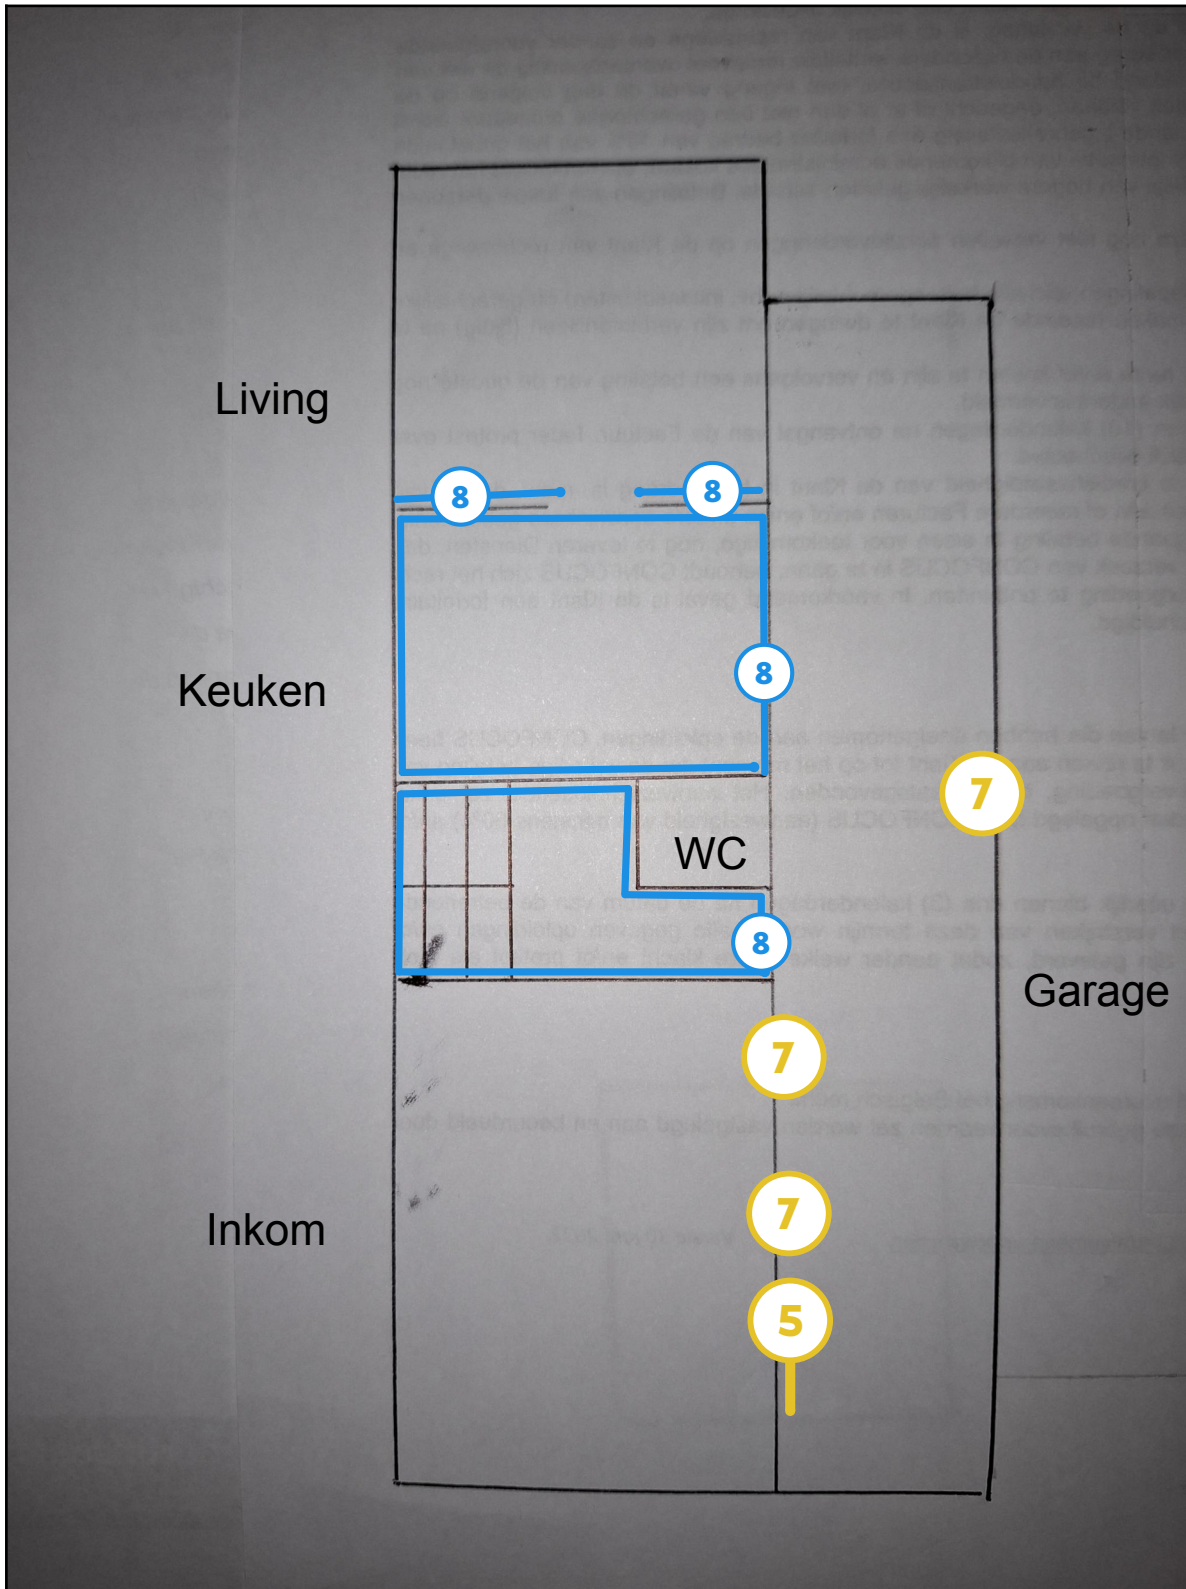
## Plan 1.2: Woning gelijkvloers

5. Elektrische kabel	Asbestmateriaal	Zorgvuldig beheren
7. Schakelaars, stopcontacten en zekeringkasten type bakkeliet	Asbestmateriaal	Zorgvuldig beheren
8. bezetting muren	Geen asbest	-

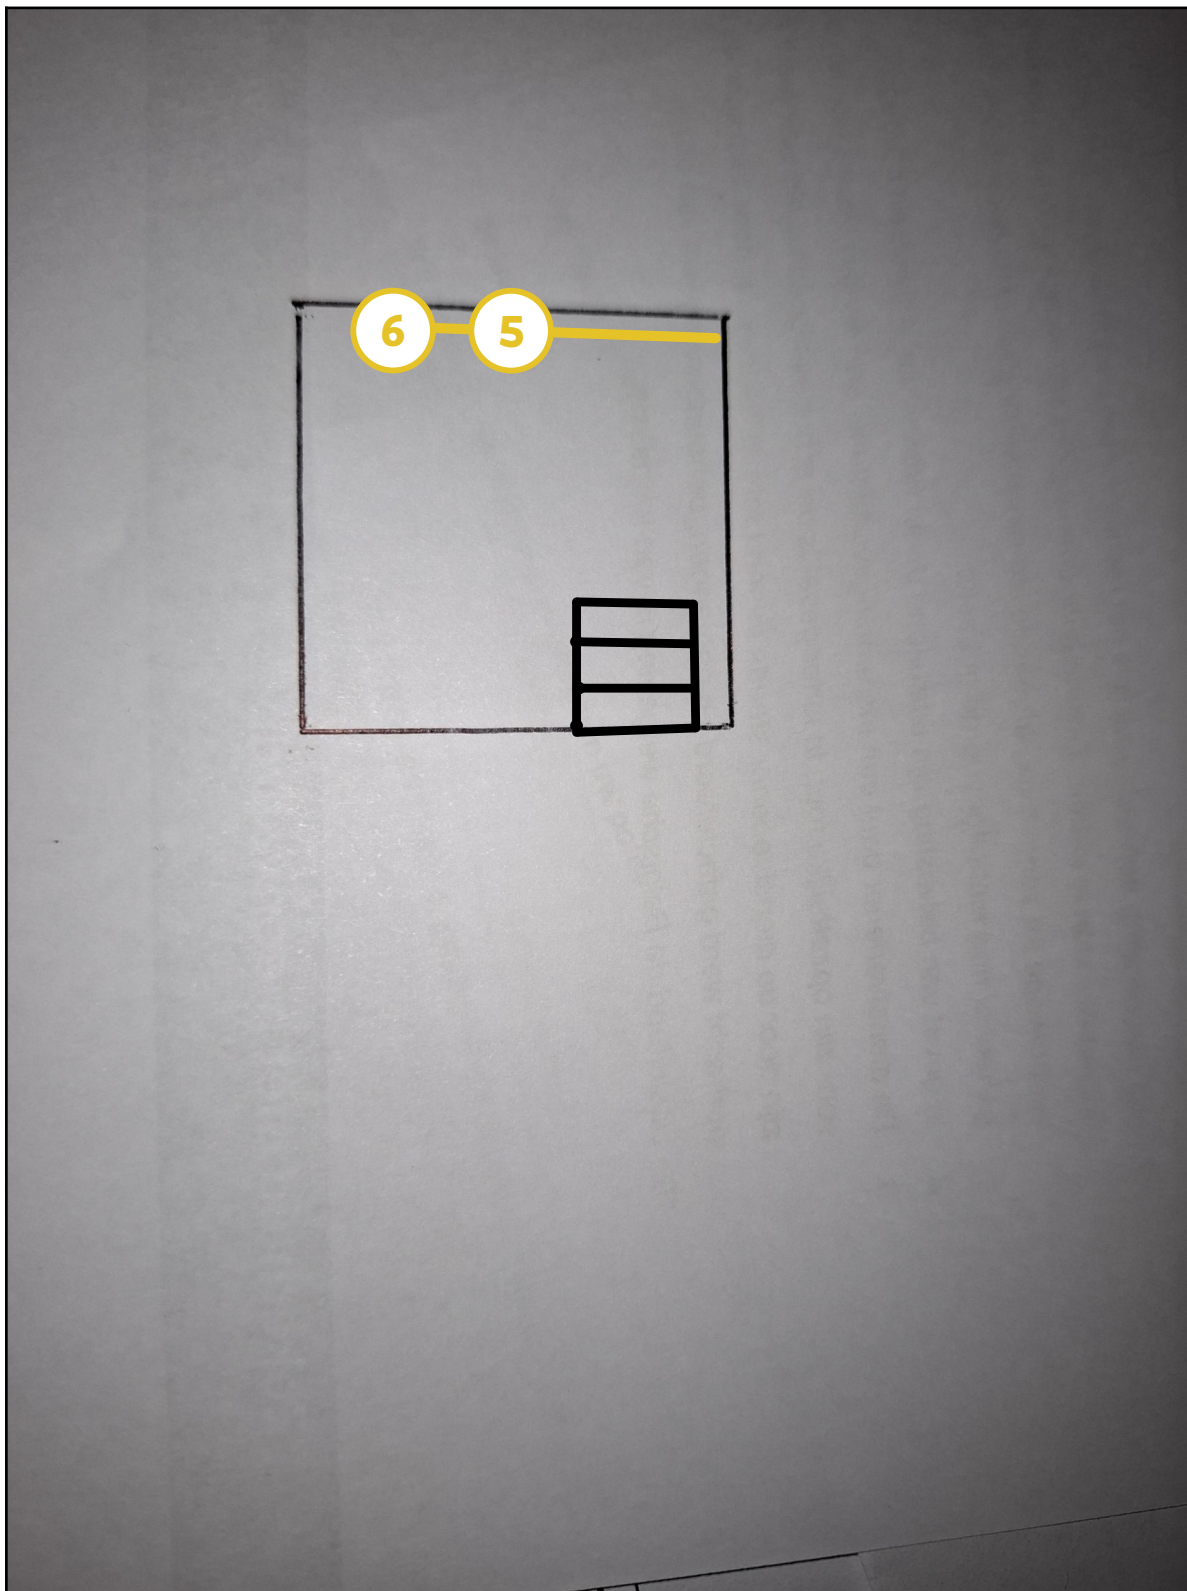
## Plan 1.3: Kelder

5. Elektrische kabel	Asbestmateriaal	Zorgvuldig beheren
6. zekeringbord type bakkeliet	Asbestmateriaal	Zorgvuldig beheren

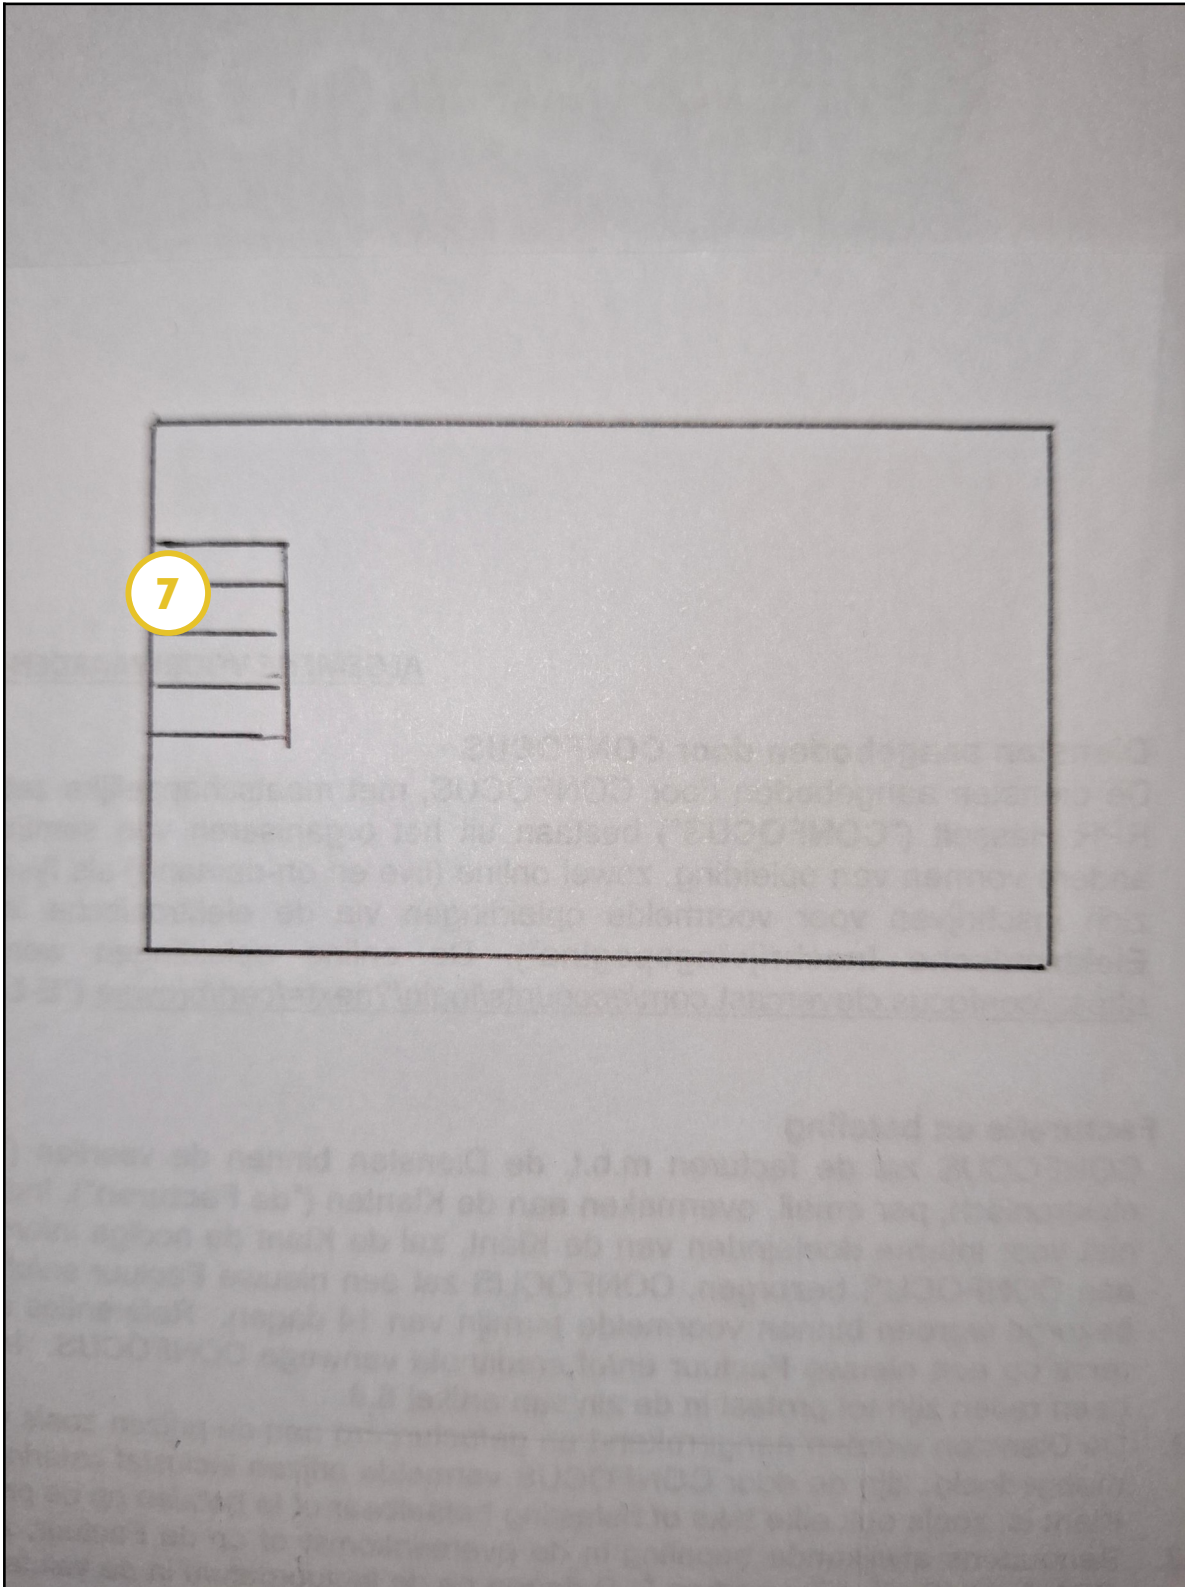
## Plan 1.5: Achterbouw verdieping

7. Schakelaars, stopcontacten en zekeringkasten  
type bakkeliet

Asbestmateriaal

Zorgvuldig beheren

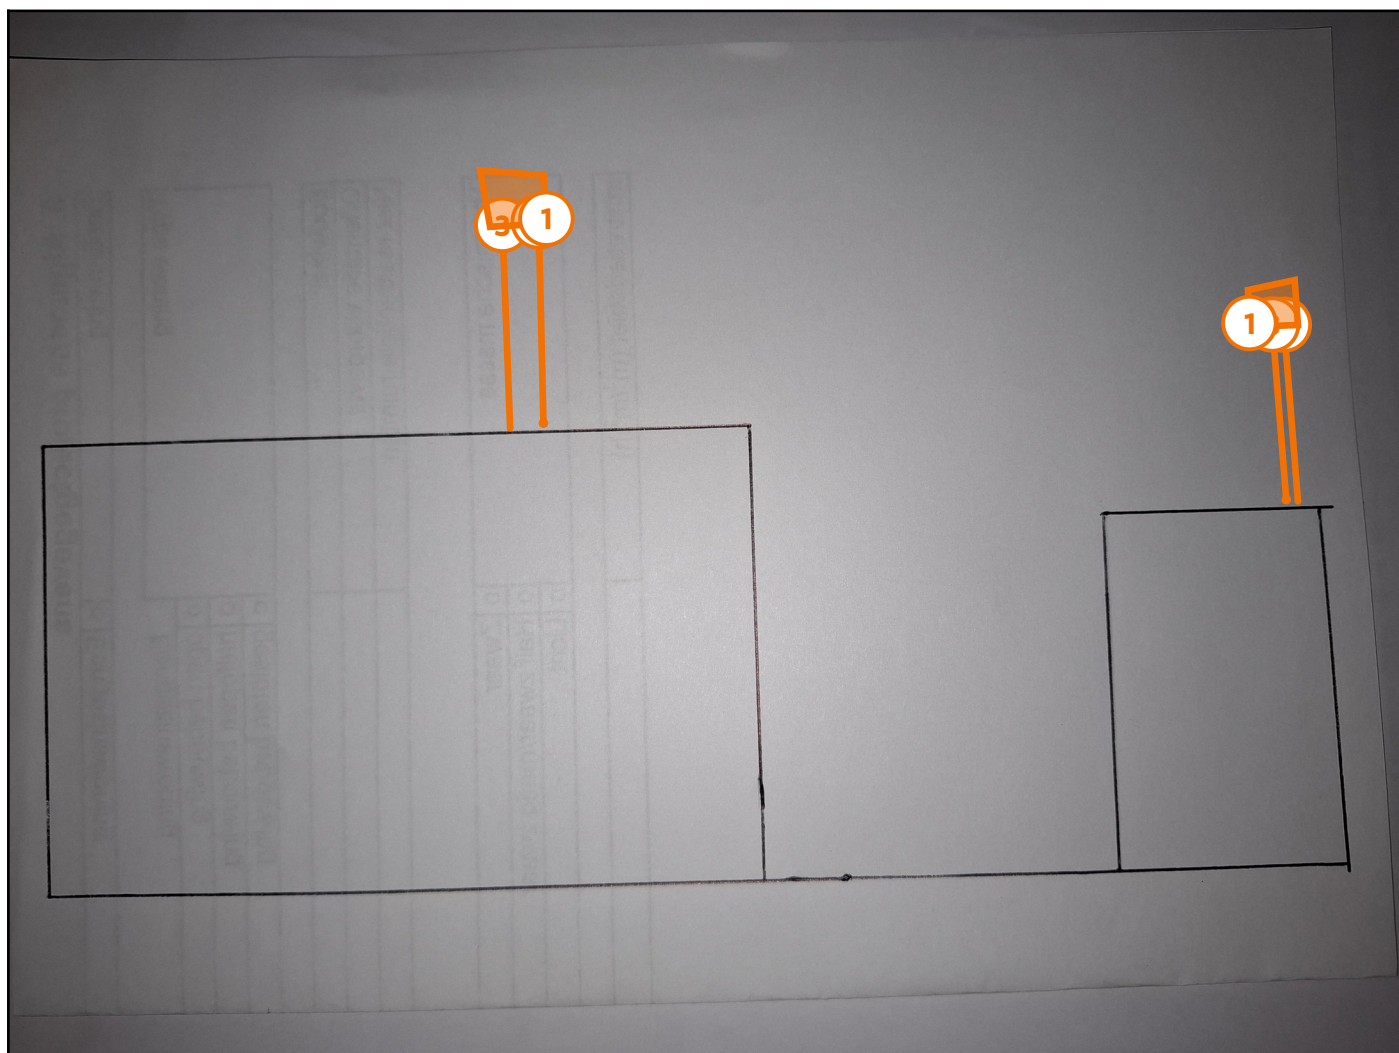
## Plan 1.6: Snede

Beschrijving	Type	Actie
1. Schouwhoed op 4 schouwen	Asbestmateriaal	<a href="#">Verwijderen</a>
3. schouwen	Asbestmateriaal	<a href="#">Verwijderen</a>

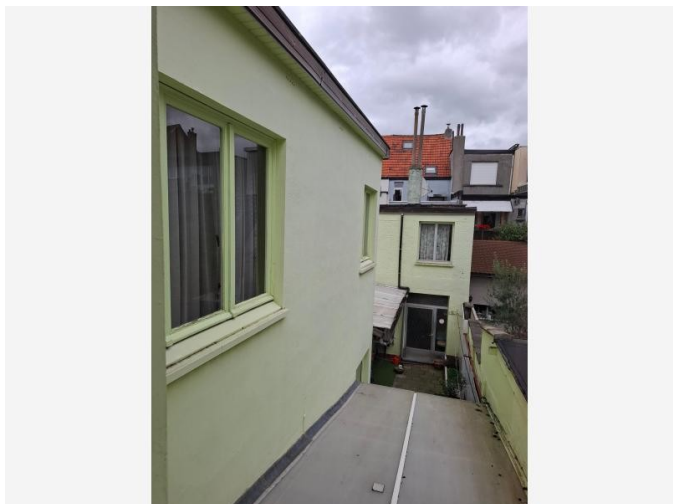
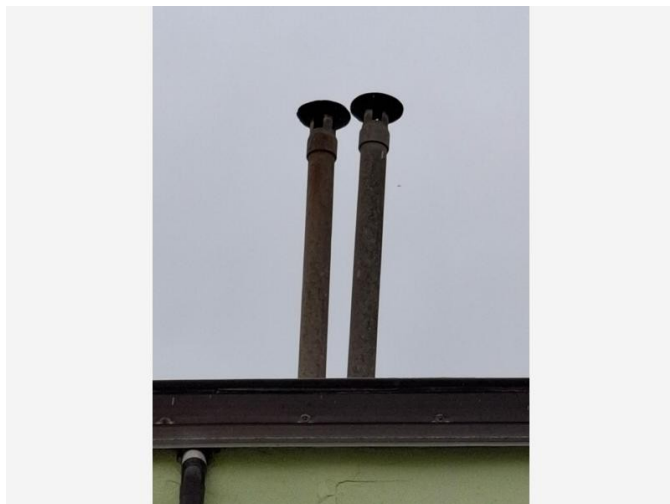
Het asbestmateriaal valt onder de mijlpaal van 2034.

Verwijderen

Eindbeoordeling materiaalrisico	Verhoogd materiaalrisico en/of verhoogde kans op vezelvrijgave
---------------------------------	--

Gebondenheid	Categorie 1: hechtgebonden in oorsprong
Asbestsoort (vezeltype)	Crocidoliet aanwezig
Asbestconcentratie	Laag (< 50%)
Afschermingsgraad van het gehele materiaal	Geheel of deels vrij aan de buitenlucht
Toestand van het materiaal	Matig beschadigd, matig verweerd

Beschrijving	Schouwhoed op 4 schouwen
Omgeving	Buiten
Primaire drager	HVAC infrastructuur en uitrusting
Asbestmateriaal	Schouwhoed, ventilatiekap (anti-windval)
Bindmiddel van asbestmateriaal	Cement
Gebondenheid op basis van bindmiddel	Hecht
Hoeveelheid (gewicht - aantal)	<ul style="list-style-type: none"><li>• 2,50 kg - 4 stuks</li></ul>
Totaal gewicht	10,00 kg
Eenvoudig bereikbaar	Ja
Bevestigingswijze	<ul style="list-style-type: none"><li>• Geklemd</li><li>• Verlijmd, ingegoten, versmeerd</li></ul>
Identificatiemethode	Vaststelling zonder monsternamen
Destructieve handeling voor identificatie	Nee

- Zorg voor een veilig beheer. Vermijd het beschadigen van het asbestmateriaal. Controleer de toestand jaarlijks op wijzigingen.

- Eenvoudige handelingen: mag via doe-het-zelf of door werknemer(s) met opleidingsattest eenvoudige handelingen hechtgebonden toepassing, bevochtigen, voorzichtig weghalen en dubbel verpakt afvoeren.

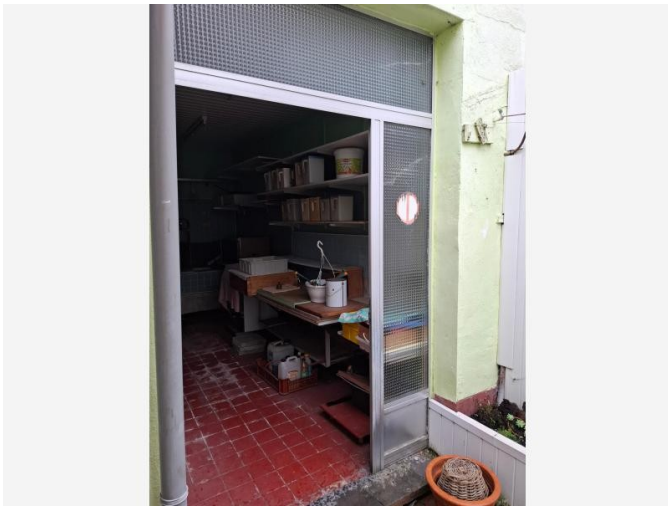
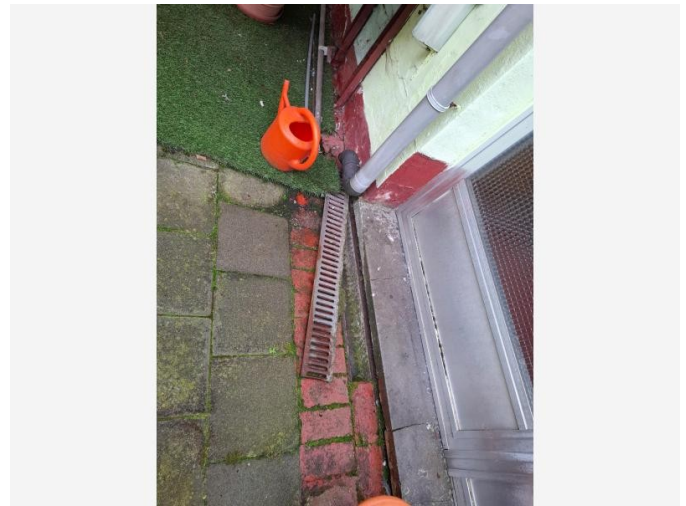
Het asbestmateriaal valt onder de mijlpaal van 2040.

Verwijderen

Eindbeoordeling materiaalrisico	Verhoogd materiaalrisico en/of verhoogde kans op vezelvrijgave
---------------------------------	--

Gebondenheid	Categorie 1: hechtgebonden in oorsprong
Asbestsoort (vezeltype)	Alleen chrysotiel
Asbestconcentratie	Laag (< 50%)
Afschermingsgraad van het gehele materiaal	Geheel of deels vrij aan de buitenlucht
Toestand van het materiaal	Matig beschadigd, matig verweerd

#	Type	Referentie	Resultaat
2.1	Puntmonster	MM3	Chrysotiel

<b>Beschrijving</b>	Kit ramen achterbouw
<b>Omgeving</b>	Buiten
<b>Primaire drager</b>	Wandopening verticaal (raam, deur, ...)
<b>Asbestmateriaal</b>	In-situ afwerkingslagen - Pasta, stopverf, voegsel, stopsel, vulsel, mastiek, kitten, ...
<b>Bindmiddel van asbestmateriaal</b>	Kitten, mastiek, pasta
<b>Gebondenheid op basis van bindmiddel</b>	Hecht
<b>Hoeveelheid (gewicht - aantal)</b>	<ul style="list-style-type: none"><li>• 2,00 kg - 1 stuk</li></ul>
<b>Totaal gewicht</b>	2,00 kg
<b>Eenvoudig bereikbaar</b>	Ja
<b>Bevestigingswijze</b>	<ul style="list-style-type: none"><li>• Verlijmd, ingegoten, versmeerd</li></ul>
<b>Identificatiemethode</b>	Vaststelling met monstername
<b>Destructieve handeling voor identificatie</b>	Nee
<b>Opmerking</b>	Aan ramen met enkel glas van achterbouw aan buitenzijde

- Zorg voor een veilig beheer. Vermijd het beschadigen van het asbestmateriaal. Controleer de toestand jaarlijks op wijzigingen.

- Eenvoudige handelingen: enkel door erkend asbestverwijderaer  
Raam en deur demonteren en voorzichtig asbesthoudend materiaal dat reeds beschadigd is verwijderen.

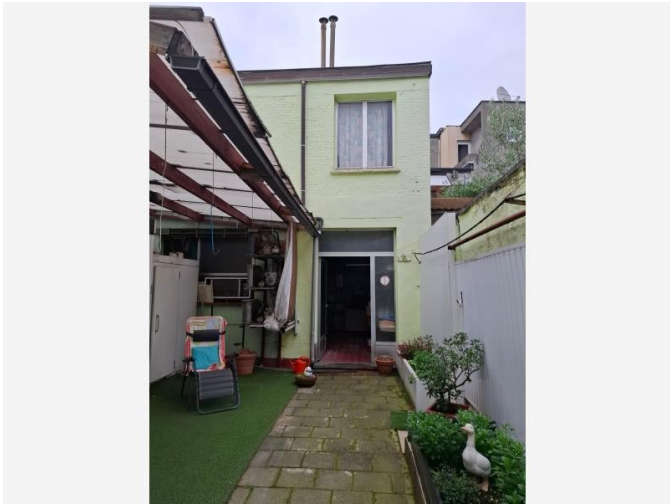
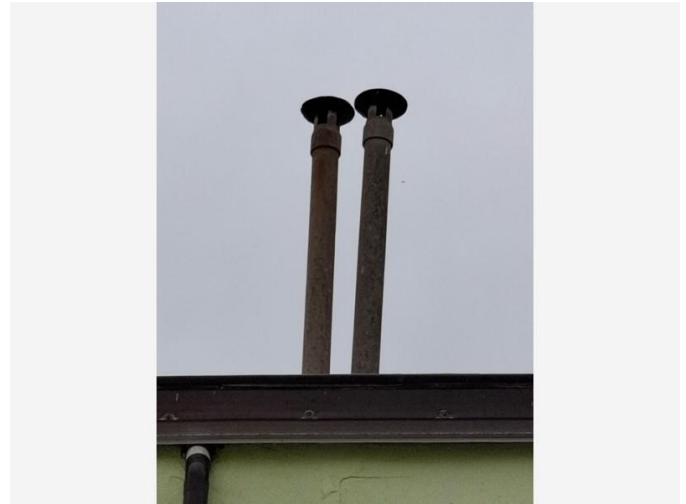
Het asbestmateriaal valt onder de mijlpaal van 2034.

Verwijderen

Eindbeoordeling materiaalrisico	Verhoogd materiaalrisico en/of verhoogde kans op vezelvrijgave
---------------------------------	--

Gebondenheid	Categorie 1: hechtgebonden in oorsprong
Asbestsoort (vezeltype)	Crocidoliet aanwezig
Asbestconcentratie	Laag (< 50%)
Afschermingsgraad van het gehele materiaal	Geheel of deels vrij aan de buitenlucht
Toestand van het materiaal	Matig beschadigd, matig verweerd

Beschrijving	schouwen
Omgeving	Buiten
Primaire drager	HVAC infrastructuur en uitrusting
Asbestmateriaal	Rookgaskanaal
Bindmiddel van asbestmateriaal	Cement
Gebondenheid op basis van bindmiddel	Hecht
Hoeveelheid (lengte - omtrek - dikte - aantal)	<ul style="list-style-type: none"><li>• 12,00 m - 60,00 cm - 1,00 cm - 1 stuk</li></ul>
Totaal volume	0,072 m <sup>3</sup>
Eenvoudig bereikbaar	Ja
Bevestigingswijze	<ul style="list-style-type: none"><li>• Verlijmd, ingegoten, versmeerd</li></ul>
Identificatiemethode	Vaststelling zonder monsternamen
Destructieve handeling voor identificatie	Nee
Opmerking	<p>2 schouwen op de woning en 2 schouwen op de achterbouw.</p> <p>Mogelijk bevinden zich in het gebouw in de schouw nog delen van dit rookgaskanaal. Dit kan enkel worden vastgesteld met destructief onderzoek.</p>

- Zorg voor een veilig beheer. Vermijd het beschadigen van het asbestmateriaal. Controleer de toestand jaarlijks op wijzigingen.

- Eenvoudige handelingen: mag via doe-het-zelf of door werknemer(s) met opleidingsattest eenvoudige handelingen hechtgebonden toepassing met zo min mogelijk beschadiging losmaken, vochtig houden tijdens werken en dubbel verpakt afvoeren.

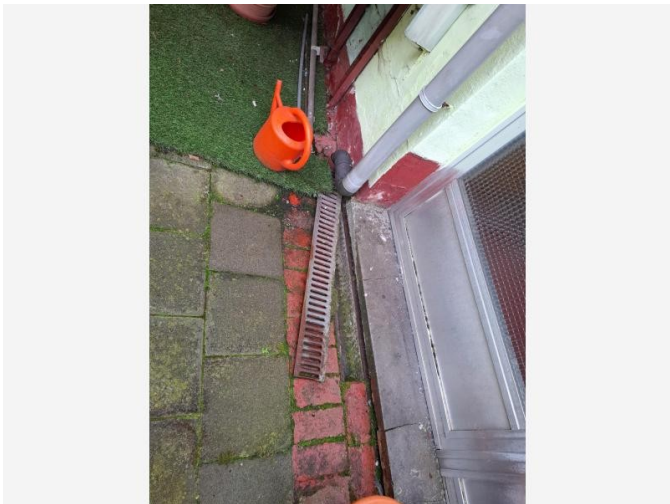
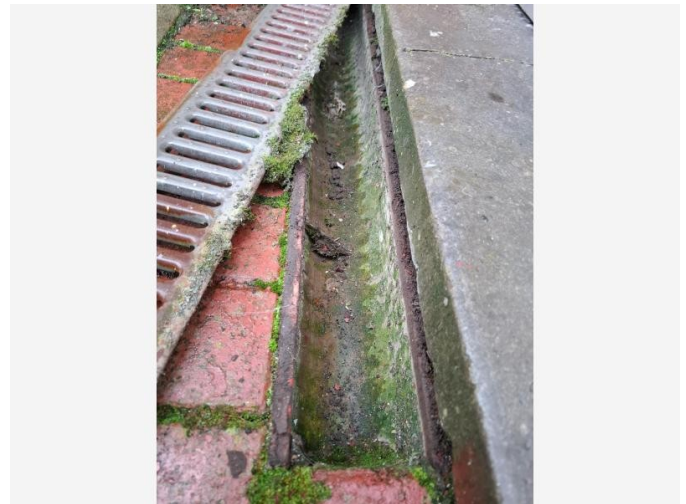
Het asbestmateriaal valt onder de mijlpaal van 2034.

Verwijderen

Eindbeoordeling materiaalrisico	Verhoogd materiaalrisico en/of verhoogde kans op vezelvrijgave
Opmerking	afvoer van regenwater

Gebondenheid	Categorie 1: hechtgebonden in oorsprong
Asbestsoort (vezeltype)	Crocidoliet aanwezig
Asbestconcentratie	Laag (< 50%)
Afschermingsgraad van het gehele materiaal	Geheel of deels vrij aan de buitenlucht
Toestand van het materiaal	Matig beschadigd, matig verweerd

Beschrijving	afvoergoot in type asbestcement
Omgeving	Buiten
Primaire drager	Infrastructuur hemelwater (opvang en afvoer)
Asbestmateriaal	Hemelwaterafvoerkanaal
Bindmiddel van asbestmateriaal	Cement
Gebondenheid op basis van bindmiddel	Hecht
Hoeveelheid (lengte - omtrek - dikte - aantal)	<ul style="list-style-type: none"><li>• 1,00 m - 20,00 cm - 1,00 cm - 1 stuk</li></ul>
Totaal volume	0,002 m <sup>3</sup>
Eenvoudig bereikbaar	Ja
Bevestigingswijze	<ul style="list-style-type: none"><li>• Verlijmd, ingegoten, versmeerd</li></ul>
Identificatiemethode	Vaststelling zonder monsternamen
Destructieve handeling voor identificatie	Nee
Opmerking	Slechts 1 meter zichtbaar in goot. Mogelijk ligt er nog meer leiding onder de grond.

- Zorg voor een veilig beheer. Vermijd het beschadigen van het asbestmateriaal. Controleer de toestand jaarlijks op wijzigingen.

- Eenvoudige handelingen: enkel door erkend asbestverwijderaar  
Grote kans op beschadiging van het materiaal bij weghalen.

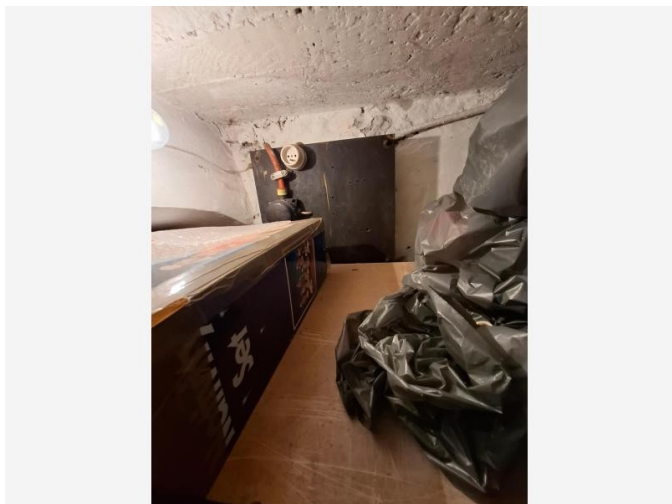
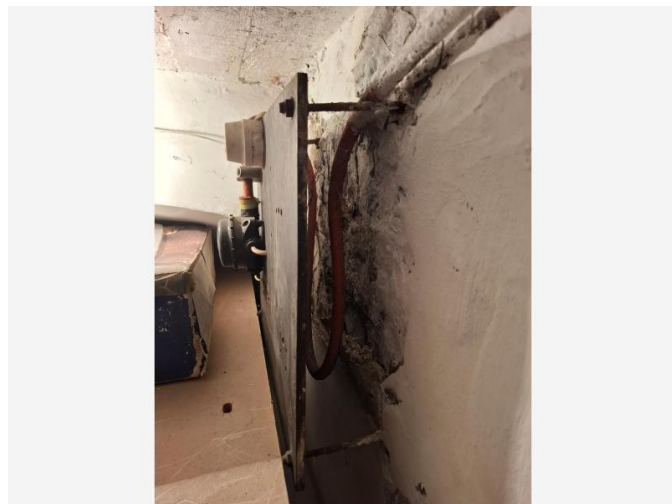
Het asbestmateriaal valt onder de mijlpaal van 2040.

Zorgvuldig beheren

Eindbeoordeling materiaalrisico	Zeer laag materiaalrisico en/of zeer lage kans op vezelvrijgave
---------------------------------	---

Gebondenheid	Categorie 2: niet-hechtgebonden met matrix
Asbestsoort (vezeltype)	Alleen chrysotiel
Asbestconcentratie	Hoog ( $\geq 50\%$ )
Afschermingsgraad van het gehele materiaal	Stootvaste afscherming of omkasting
Toestand van het materiaal	Onbeschadigd, niet verweerd

<b>Beschrijving</b>	Elektriciteitskabel
<b>Omgeving</b>	Binnen
<b>Primaire drager</b>	HVAC infrastructuur en uitrusting
<b>Asbestmateriaal</b>	In-situ afwerkingslagen - Thermische isolatie
<b>Bindmiddel van asbestmateriaal</b>	Karton - papier - viltachtig
<b>Gebondenheid op basis van bindmiddel</b>	Niet-hechtgebonden
<b>Hoeveelheid (lengte - omtrek - dikte - aantal)</b>	<ul style="list-style-type: none"><li>• 5,00 m - 5,00 cm - 0,50 cm - 1 stuk</li></ul>
<b>Totaal volume</b>	0,001 m <sup>3</sup>
<b>Eenvoudig bereikbaar</b>	Nee <ul style="list-style-type: none"><li>• Het asbestmateriaal is bedekt (uitgezonderd laag verf, coating, behang, kunststof, textiel) en het wegnemen van het bedekkende materiaal kan niet zonder het bedekkende materiaal te beschadigen.</li></ul>
<b>Bevestigingswijze</b>	<ul style="list-style-type: none"><li>• Verlijmd, ingegoten, versmeerd</li></ul>
<b>Identificatiemethode</b>	Vaststelling zonder monstername Motivatie: Onderzoeksbepering verhinderde monstername

<b>Destructieve handeling voor identificatie</b>	Nee
<b>Opmerking</b>	Oude elektriciteitskabel, mantel bevat mogelijk asbesthoudend materiaal.

- Zorg voor een veilig beheer. Vermijd het beschadigen van het asbestmateriaal. Controleer de toestand jaarlijks op wijzigingen.

- Eenvoudige handelingen: enkel door erkend asbestverwijderaar  
Mogelijke asbesthoudend materiaal binnen mantel van inkomende elektriciteitsleiding. Deze is nu afgeschermd en kan enkel vrijkomen bij beschadigen/verwijderen van mantel van leiding. Vervanging is enkel mogelijk in overleg met netbeheerder vanwege spanning op kabel. Best bij vernieuwen van elektriciteitsleiding verder onderzoeken en weghalen.

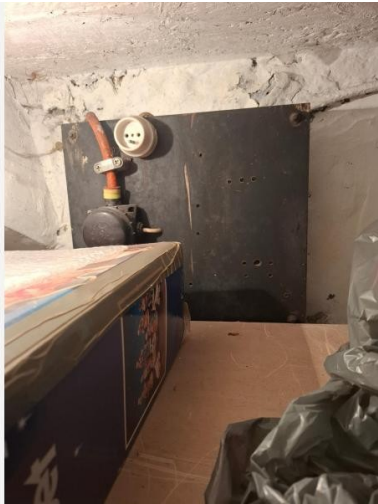
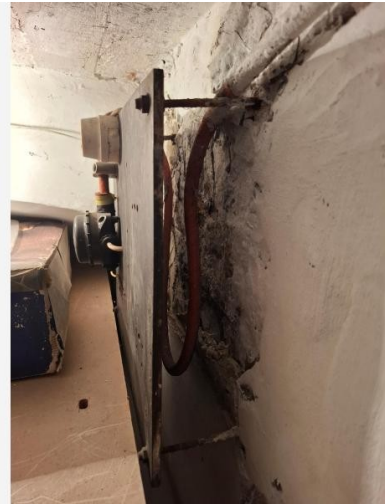
Het asbestmateriaal valt onder de mijlpaal van 2040.

Zorgvuldig beheren

Eindbeoordeling materiaalrisico	Zeer laag materiaalrisico en/of zeer lage kans op vezelvrijgave
---------------------------------	---

Gebondenheid	Categorie 1: hechtgebonden in oorsprong
Asbestsoort (vezeltype)	Alleen chrysotiel
Asbestconcentratie	Laag (< 50%)
Afschermingsgraad van het gehele materiaal	Stootvaste afscherming of omkasting
Toestand van het materiaal	Licht beschadigd, licht verweerd. Intact calciumsilicaatmateriaal of categorie III 'gebondenheid'

Beschrijving	zekeringbord type bakkeliet
Omgeving	Binnen
Primaire drager	HVAC infrastructuur en uitrusting
Asbestmateriaal	Plaat, paneel, tablet - Type Bakeliet
Bindmiddel van asbestmateriaal	Kunststof of -hars
Gebondenheid op basis van bindmiddel	Hecht
Hoeveelheid (oppervlakte - dikte - aantal)	• 0,20 m <sup>2</sup> - 1,50 cm - 1 stuk
Totaal volume	0,003 m <sup>3</sup>
Eenvoudig bereikbaar	Ja
Bevestigingswijze	• Geschroefd
Identificatiemethode	Vaststelling zonder monstername
Destructieve handeling voor identificatie	Nee
Opmerking	kelder

- Zorg voor een veilig beheer. Vermijd het beschadigen van het asbestmateriaal. Controleer de toestand jaarlijks op wijzigingen.

- Eenvoudige handelingen: mag via doe-het-zelf of door werknemer(s) met opleidingsattest eenvoudige handelingen  
Verwijderen bij het vervangen van de elektrische installatie, bij voorkeur door werknemer met opleidingsattest.

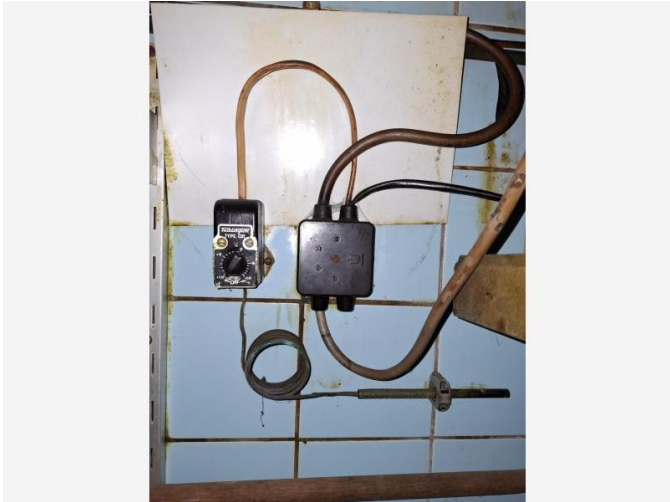
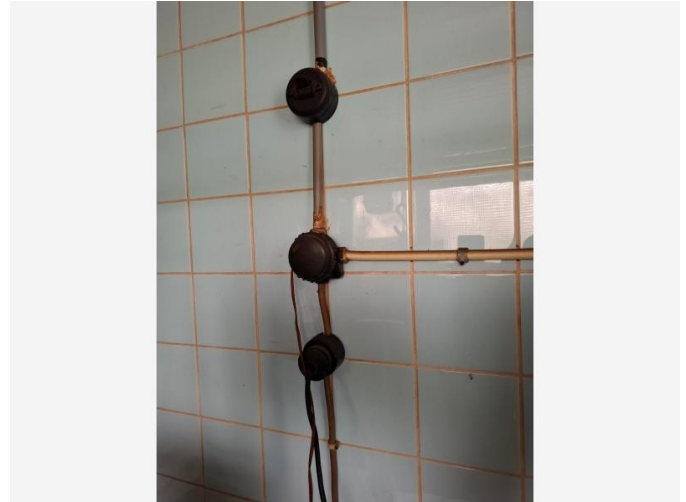
# Fiche 7: Schakelaars, stopcontacten en zekeringkasten type bakkeliet

Het asbestmateriaal valt onder de mijlpaal van 2040.

Zorgvuldig beheren

Eindbeoordeling materiaalrisico	Zeer laag materiaalrisico en/of zeer lage kans op vezelvrijgave
---------------------------------	---

Gebondenheid	Categorie 1: hechtgebonden in oorsprong
Asbestsoort (vezeltype)	Alleen chrysotiel
Asbestconcentratie	Laag (< 50%)
Afschermingsgraad van het gehele materiaal	Stootvaste afscherming of omkasting
Toestand van het materiaal	Onbeschadigd, niet verweerd

Beschrijving	Schakelaars, stopcontacten en zekeringkasten type bakkeliet
Omgeving	Binnen
Primaire drager	HVAC infrastructuur en uitrusting
Asbestmateriaal	Plaat, paneel, tablet - Type Bakeliet
Bindmiddel van asbestmateriaal	Kunststof of -hars
Gebondenheid op basis van bindmiddel	Hecht
Hoeveelheid (oppervlakte - dikte - aantal)	• 2,00 m <sup>2</sup> - 0,50 cm - 1 stuk
Totaal volume	0,01 m <sup>3</sup>
Eenvoudig bereikbaar	Ja
Bevestigingswijze	• Geschroefd
Identificatiemethode	Vaststelling zonder monstername
Destructieve handeling voor identificatie	Nee
Opmerking	In de garage en de achterbouw zijn verschillende schakelaars, stopcontacten, verdeelkasten, zekeringkasten van het type bakkeliet aanwezig.

- Zorg voor een veilig beheer. Vermijd het beschadigen van het asbestmateriaal. Controleer de toestand jaarlijks op wijzigingen.

- Eenvoudige handelingen: mag via doe-het-zelf of door werknemer(s) met opleidingsattest eenvoudige handelingen  
Bij werken aan elektriciteit alle oude toepassingen verwijderen.

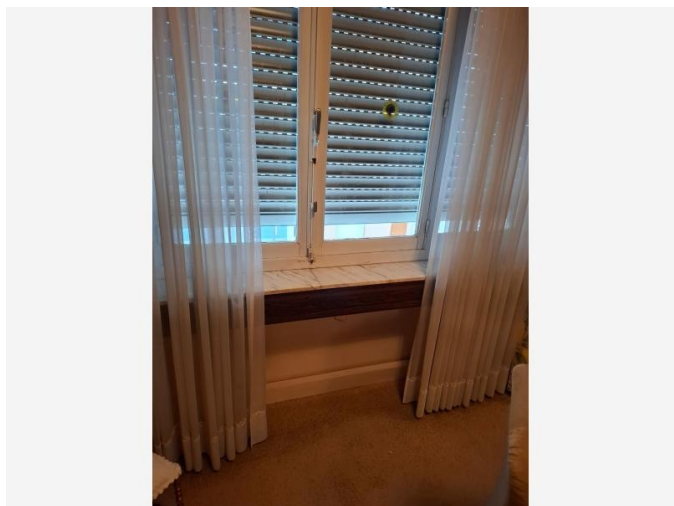
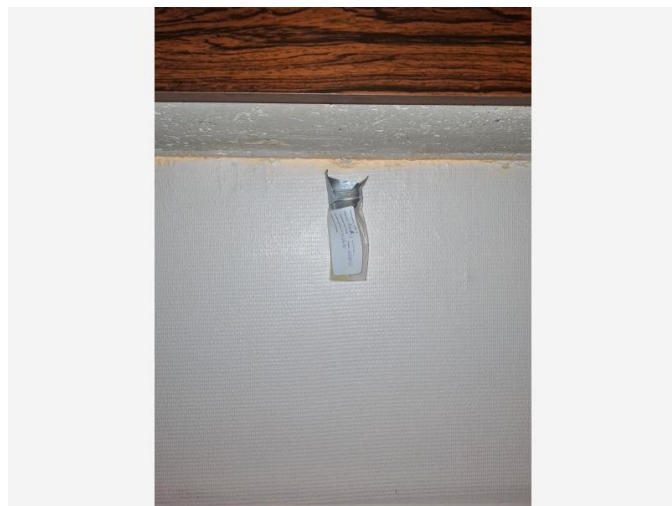
## Fiche 8: bezetting muren

Geen asbest

#	Type	Referentie	Resultaat
8.1	Mengmonster	MM4	Geen asbest

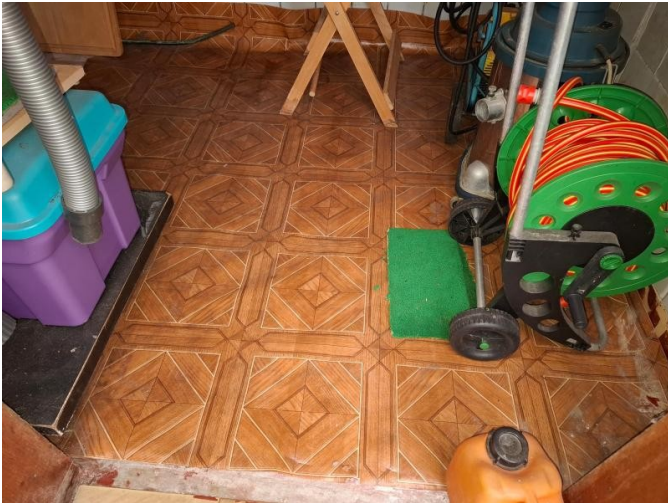
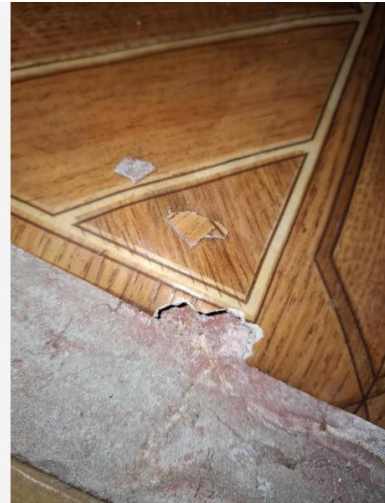
## Fiche 9: Vloerzeil in oude koelkamer

Geen asbest

#	Type	Referentie	Resultaat
9.1	Puntmonster	MM1	Geen asbest

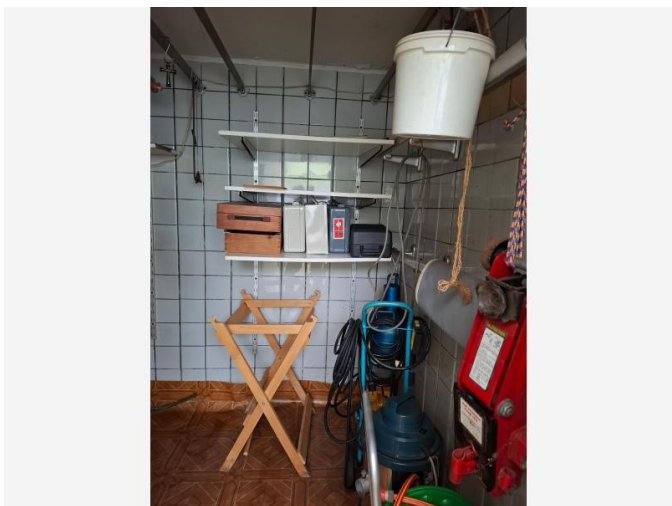
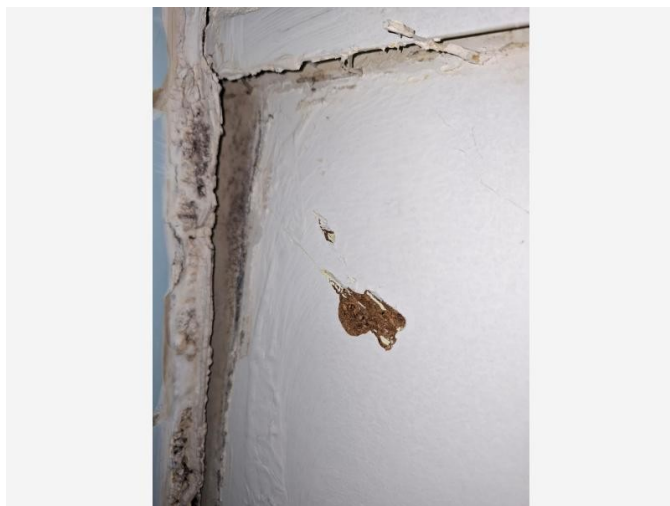
## Fiche 10: Mastiek in koelkamer

Geen asbest

#	Type	Referentie	Resultaat
10.1	Puntmonster	MM2	Geen asbest
