# Asbestinventarisatetest

Admiraal de Boisotstraat 8, 2000 Antwerpen

Attestnummer : 20260903-000254.000

# Zone 1: Hoofdgebouw

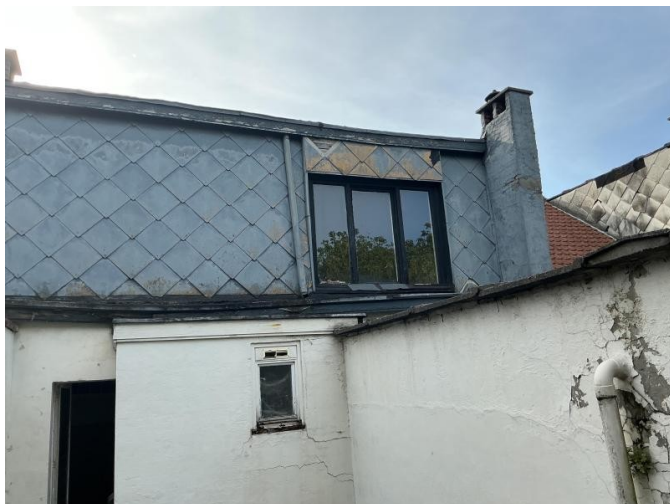
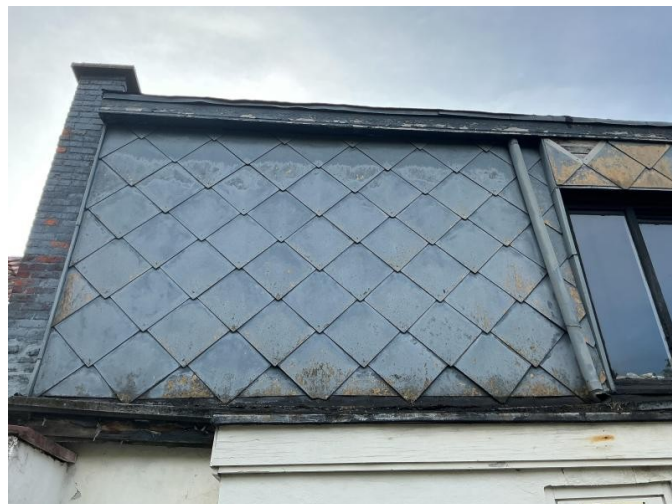
| Eindbeoordeling materiaalrisico | Verhoogd materiaalrisico en/of verhoogde kans op vezelvrijgave |

| Gebondenheid | Categorie 1: hechtgebonden in oorsprong |
| Asbestsoort (vezeltype) | Alleen chrysotiel aanwezig |
| Asbestconcentratie | Laag (< 50%) |
| Afschermingsgraad van het gehele materiaal | Geheel of deels vrij aan de buitenlucht, maar geen contact met binnenlucht |
| Toestand van het materiaal | Matig beschadigd, matig verweerd |

| # | Type | Referentie | Resultaat |
|---|---|---|---|
| 1.1 | Puntmonster | M05 | Chrysotiel |

| Beschrijving | Gevelleien |
| Hoeveelheid (oppervlakte - aantal) | • 10,00 m <sup>2</sup> - 1 stuk |

Het asbestmateriaal valt onder de mijlpaal van 2034.

Verwijderen

- Hemelwater dat afspoelt van asbestcement daken of gevels kan asbestdeeltjes bevatten. Gebruik het enkel voor gesloten circuits (bv. spoelen toiletten). Reinig na het vervangen van het dak of de gevel de dakgoten en regenwaterput of -ton om asbesthoudend sediment of slib te verwijderen

- Eenvoudige handelingen: mag via doe-het-zelf of door werknemer(s) met opleidingsattest eenvoudige handelingen  
Bij het uitvoeren van eenvoudige handelingen, zoals toegestaan via doe-het-zelfmethoden of door werknemers met een opleidingsattest, is het gebruik van de juiste persoonlijke beschermingsmiddelen (PBM's) verplicht om blootstelling aan asbestvezels te voorkomen. Wij adviseren echter om asbest te laten verwijderen door een werknemer met opleidingscertificaat. Maar het is ook toegestaan via de doe-het-zelfmethode, mits de juiste voorzorgsmaatregelen en PBM's in acht worden genomen. De te gebruiken PBM's zijn:
  - FFP3-mondmasker of halfgelaatsmasker met P3 filter
  - wegwerpoverall (Tyvek CATIII, type 5 en 6)

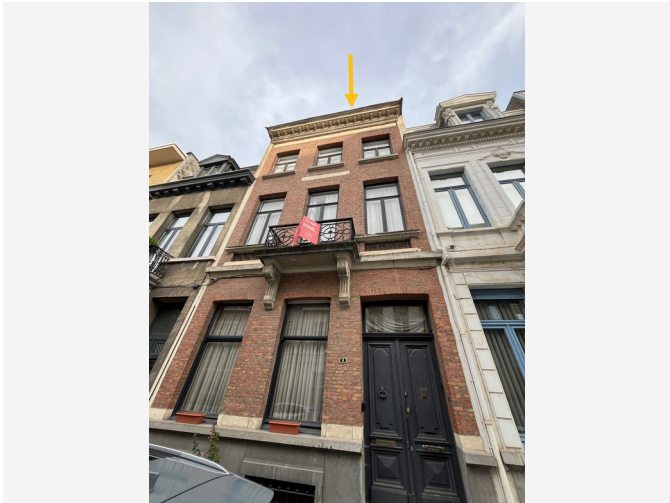
**Reden:** Het te onderzoeken materiaal situeert zich hoger dan 3,50 m te rekenen vanaf een veilige ondergrond

**Uitleg van de asbestdeskundige:** Aangezien de dakbedekking zich bevindt op een hoogte hoger dan 3,5 m (vanaf een veilige ondergrond) kon deze niet worden gecontroleerd tijdens de inspectie. Dit betreft een beperking van middellange termijn. Wanneer de dakbedekking toegankelijk wordt gemaakt dit deze nader te worden geïnspecteerd op asbesthoudend.

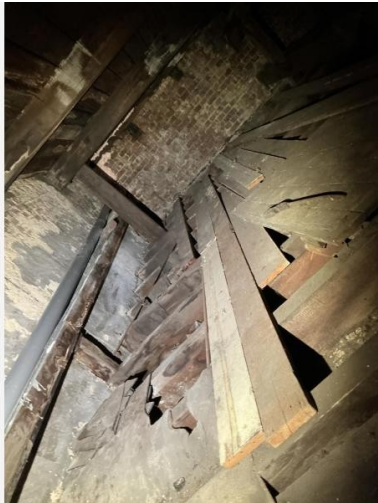
**Reden:** Er is geen volledige risicobeoordeling mogelijk

**Uitleg van de asbestdeskundige:** De zolderruimte bevat geen dekvloer, geen volledige risico analyse mogelijk. Visuele inspectie enkel uitgevoerd via toegangluikje

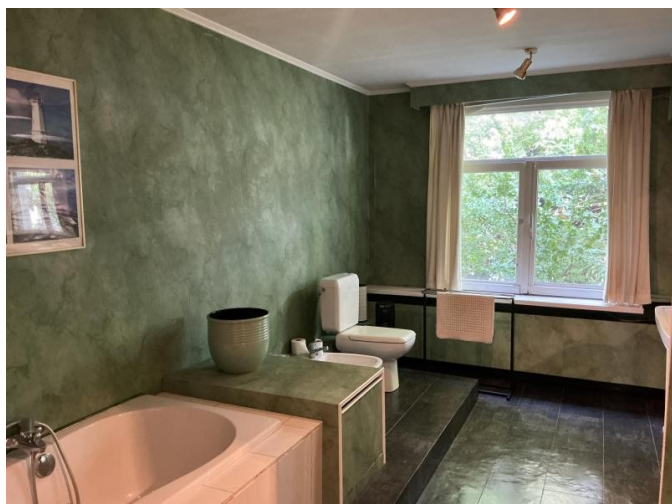
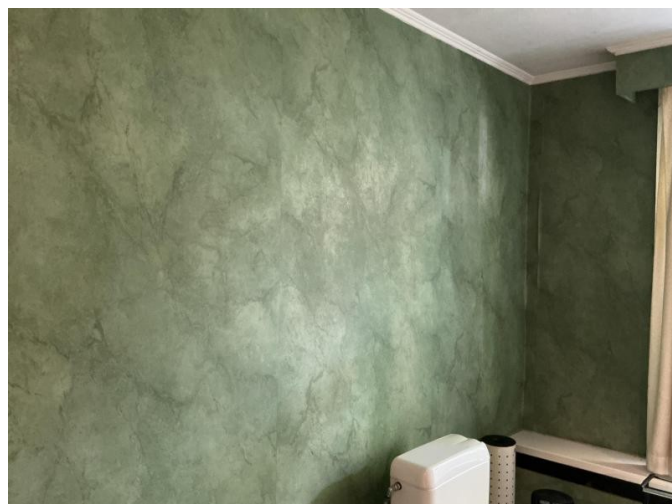
## Fiche 4: Valse wand(en)/voorzetwand(en) – Gipskarton-Pvc-hout

De valse wand(en)/voorzetwand(en) bestaat(bestaan) uit niet-asbestverdachte gipskartonplaten/hout-/pvc platen. Zonder destructie is het niet mogelijk om na te gaan of er asbestverdachte materialen aanwezig zijn achter de valse wand(en)/voorzetwand(en).

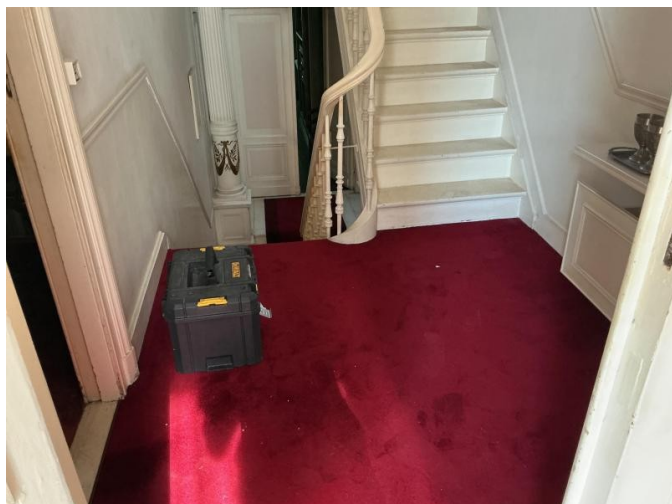
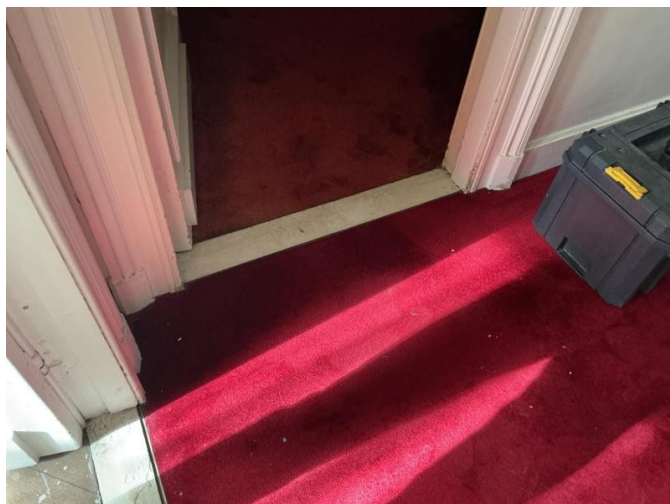
De aanwezige vloerbedekking is niet asbestverdacht. De onderliggende laag was echter niet inspecteerbaar zonder destructie tijdens de inspectie. Mogelijk is de onderliggende laag asbestverdacht.

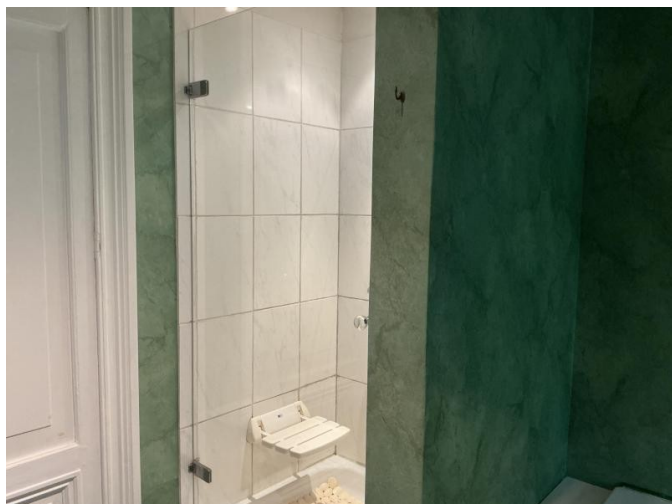
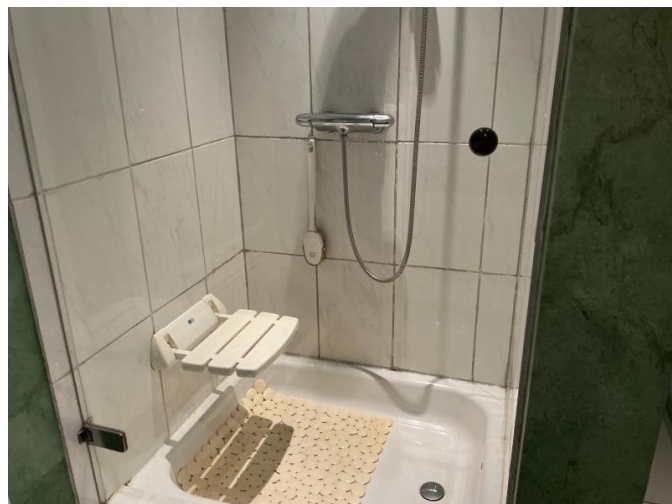
Op moment van de inspectie kon niet worden nagegaan of de tegellijm achter de muurtegels/plinten asbestverdacht is. Bij renovatie of verwijdering van de tegels dient het materiaal te worden geanalyseerd voor de werken van start gaan.

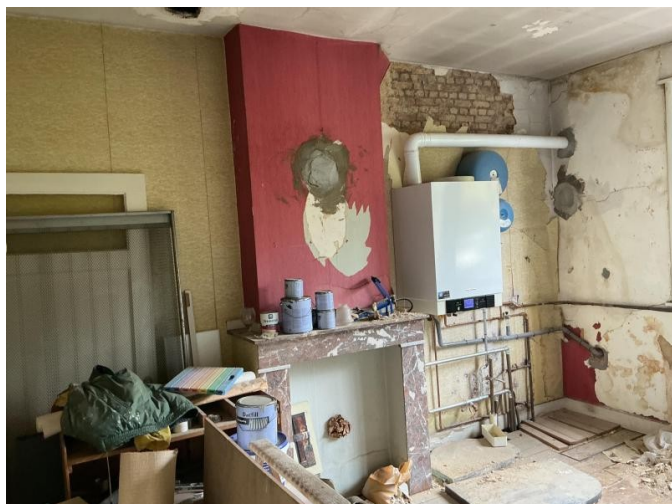
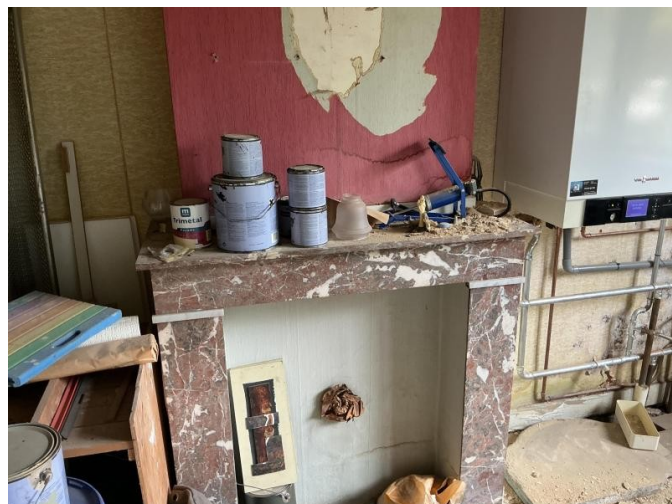
De schachten/schouwen konden zonder destructief onderzoek intern niet geïnspecteerd worden.

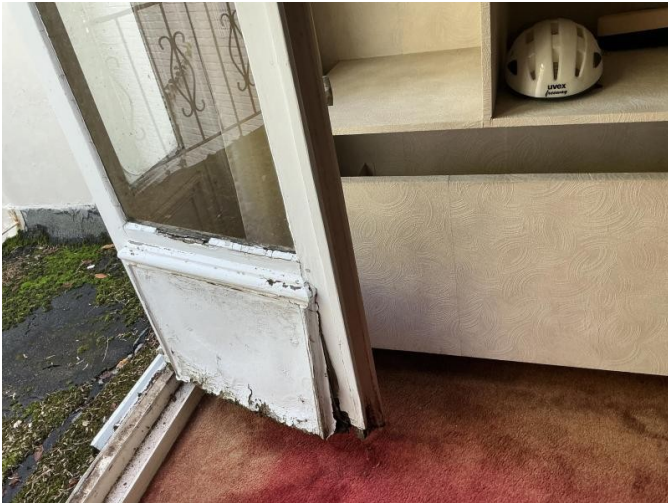
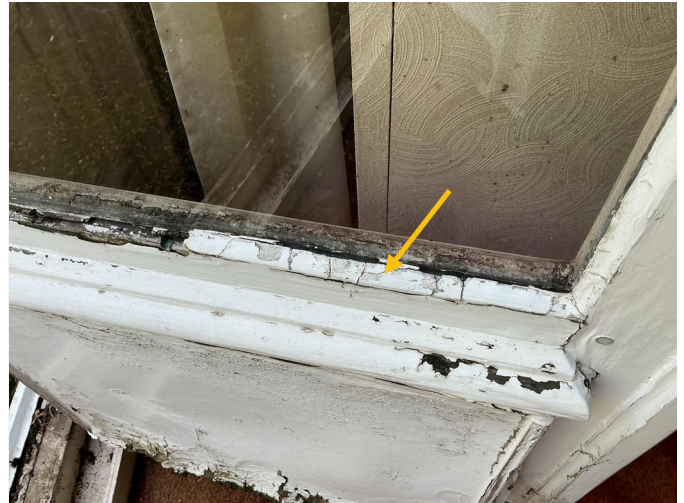
## Fiche 8: Stopverf

Geen asbest

| # | Type | Referentie | Resultaat |
|---|---|---|---|
| 8.1 | Puntmonster | M07 | Geen asbest |

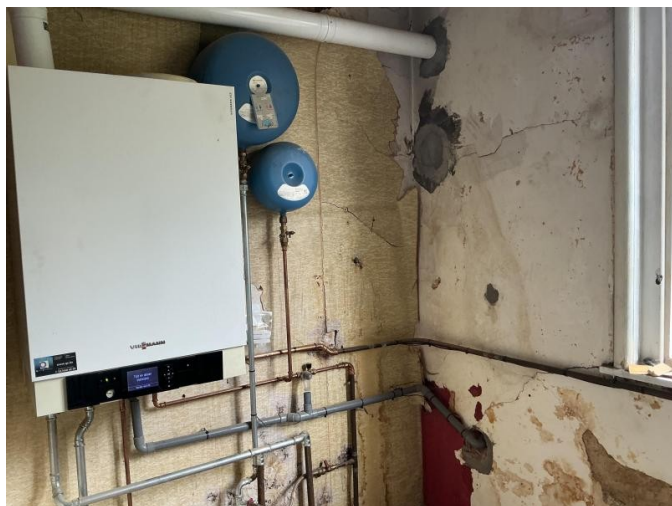
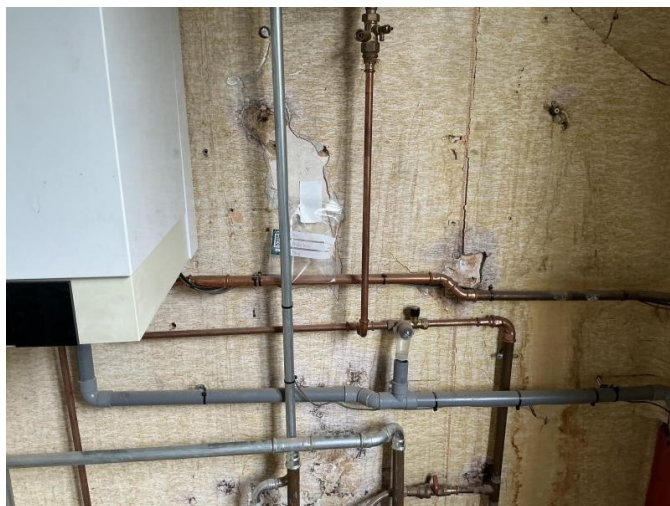
## Fiche 9: Pleisterwerk wanden

Geen asbest

| # | Type | Referentie | Resultaat |
|---|---|---|---|
| 9.1 | Mengmonster | M01 | Geen asbest |

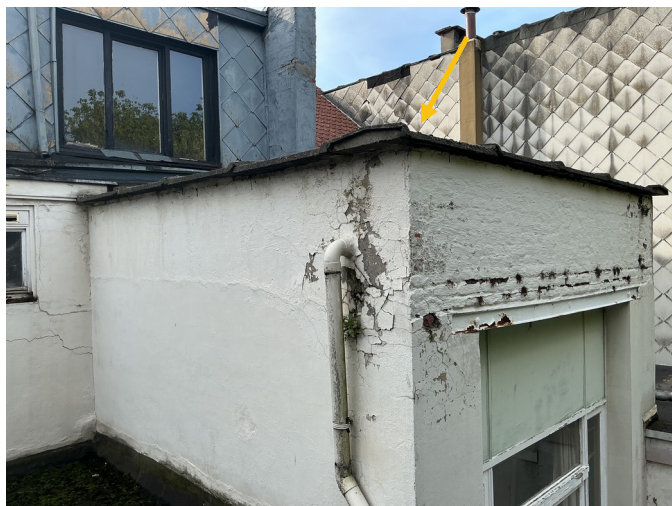
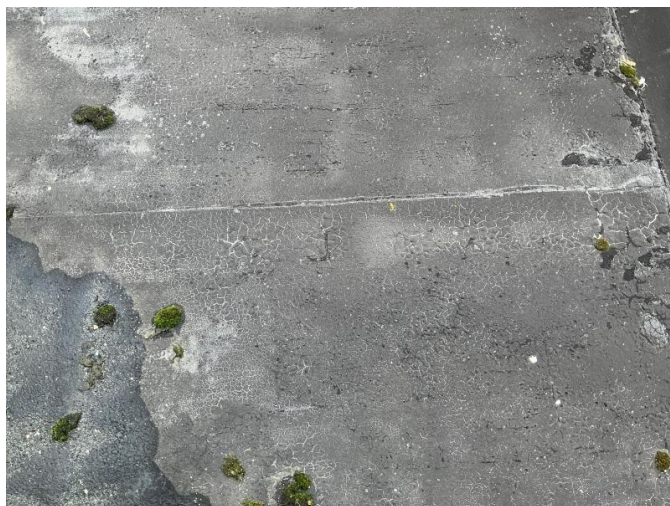
Geen asbest

| # | Type | Referentie | Resultaat |
|---|---|---|---|
| 10.1 | Puntmonster | M03 | Geen asbest |

| Opmerking | <p>Er werd enkel een puntstaal genomen van de bovenste laag. Mogelijks zijn er onderliggende asbestverdachte lagen aanwezig die niet waarneembaar waren tijdens de inspectie. Wanneer bij renovatie- of sloopwerken blijkt dat er nog onderliggende lagen aanwezig zijn dient er hiervan een staal te worden genomen welke door een erkend laboratorium moet worden geanalyseerd.</p> <p>De hoeveelheid betreft een schatting.</p> |

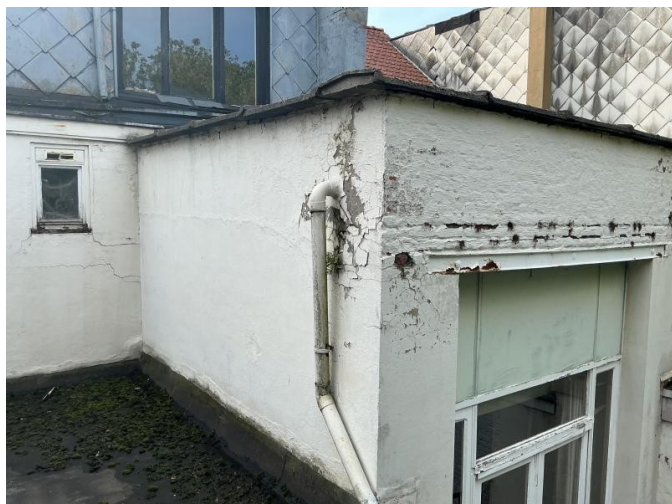
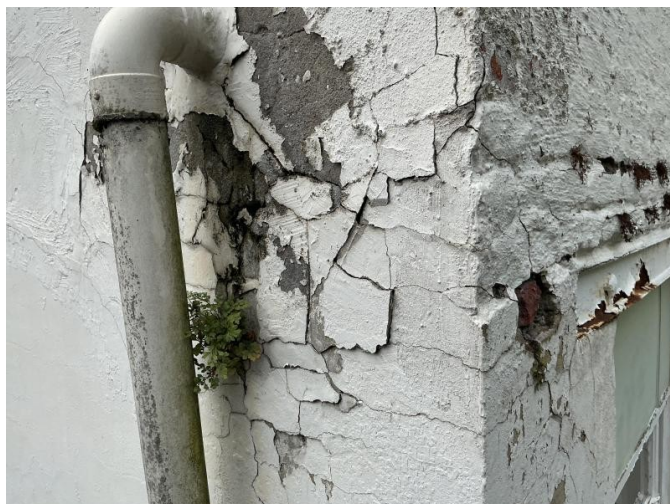
## Fiche 11: Cementering achtergevel

Geen asbest

| # | Type | Referentie | Resultaat |
|---|---|---|---|
| 11.1 | Mengmonster | M06 | Geen asbest |

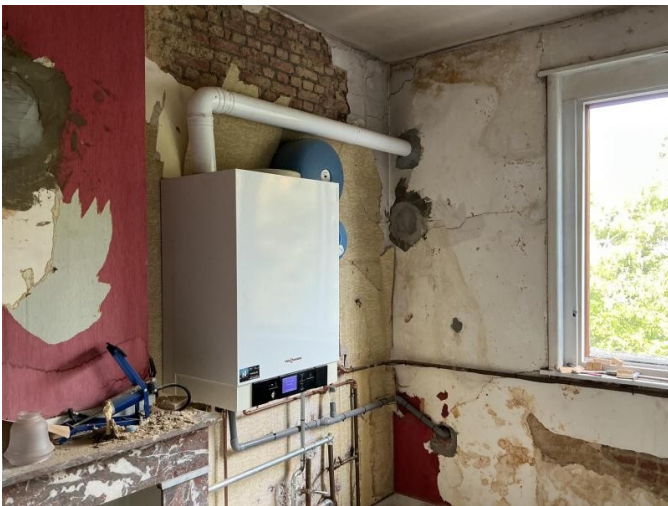
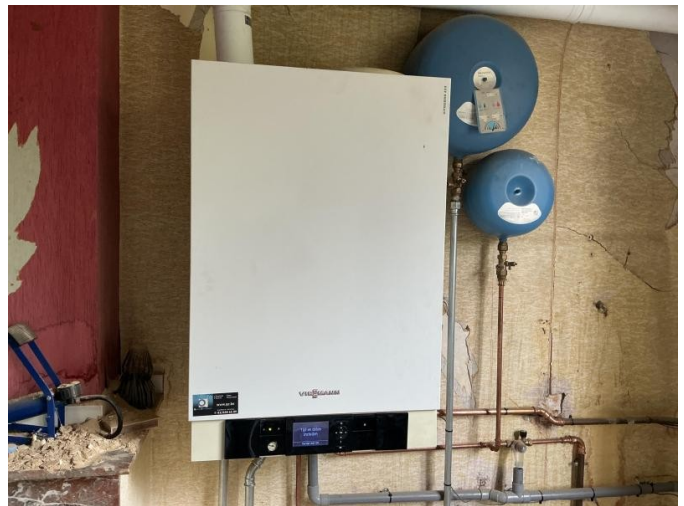
## Fiche 16: Materialen aan de stookketel(dichtingen, isol mat,...) niet verdacht

| Beschrijving | Notitie | Terug te vinden op plannen |
|---|---|---|
| Fiche 16: Materialen aan de stookketel(dichtingen, isol mat,...) niet verdacht | De materialen aan de stookketel (dichtingen, isolerend materiaal,...) zijn niet asbest verdacht. | Plan 1.5: Verdieping +2 |

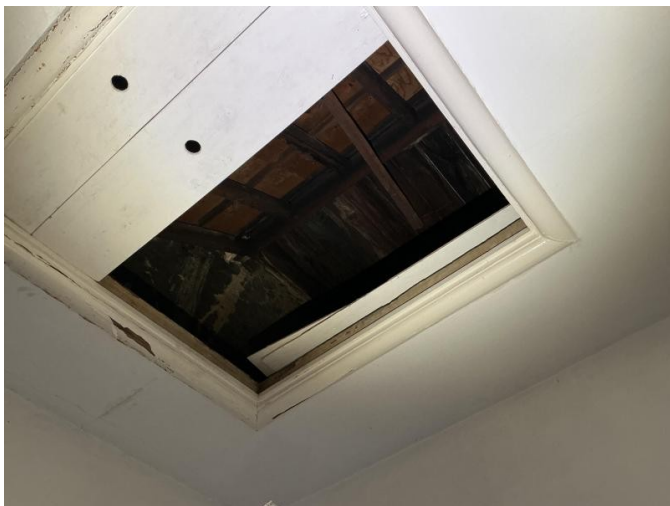
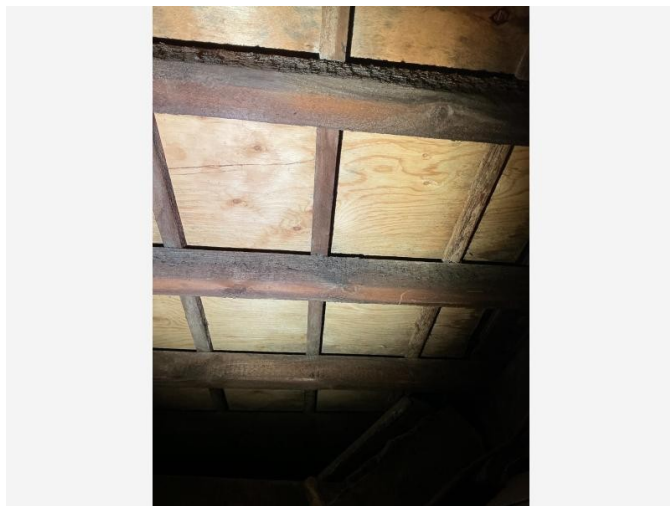
## Fiche 19: Onderdak - niet verdacht

| Beschrijving | Notitie | Terug te vinden op plannen |
|---|---|---|
| Fiche 19: Onderdak - niet verdacht | De materialen onder de dakbedekking (onderdak,...) zijn niet asbest verdacht. | Plan 1.2: Onderdak |
