Asbestinventarisatetest

Amsterdamstraat 34, 2321 Hoogstraten

Attestnummer : 20240322-000261.000

Uitgegeven op : 22.03.2024

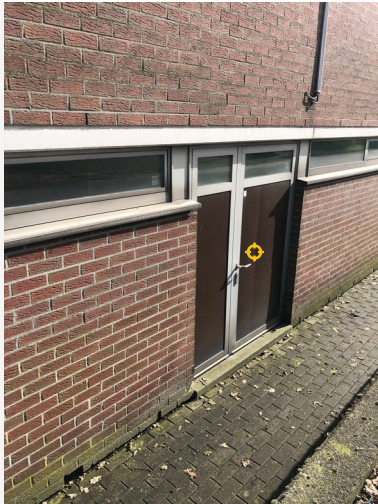
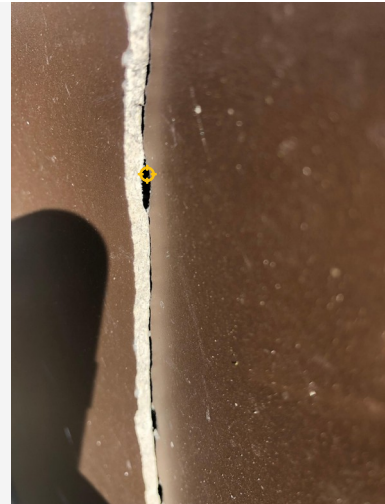
Het asbestmateriaal valt onder de mijlpaal van 2034.

Eindbeoordeling materiaalrisico	Hoog materiaalrisico en/of hoge kans op vezelvrijgave
---------------------------------	---

Gebondenheid	Categorie 1: hechtgebonden in oorsprong
Asbestsoort (vezeltype)	Alleen chrysotiel
Asbestconcentratie	Laag (< 50%)
Afschermingsgraad van het gehele materiaal	Geheel of deels (ook) vrij aan binnenluchtstromen
Toestand van het materiaal	Zwaar beschadigd, zwaar verweerd

#	Type	Referentie	Resultaat
1.1	Puntmonster	PM03	Chrysotiel

Beschrijving	Deurpaneel
Omgeving	Buiten
Primaire drager	Wandopening verticaal (raam, deur, ...)
Asbestmateriaal	Dak- en gevelbekleding - Plaat
Bindmiddel van asbestmateriaal	Cement
Gebondenheid op basis van bindmiddel	Hecht
Hoeveelheid (oppervlakte - dikte - aantal)	• 2,00 m ² - 0,50 cm - 1 stuk
Totaal volume	0,01 m ³

Dringend verwijderen

- Verwijder dit asbestmateriaal zo snel mogelijk. Volg de toestand goed op.

- Eenvoudige handelingen: mag via doe-het-zelf of door werknemer(s) met opleidingsattest eenvoudige handelingen
Dit deurpaneel kan gezien de gebonden toestand zelf op een veilige manier in zijn geheel verwijderd worden. Gebruik tijdens deze werken de nodige veiligheidsvoorzieningen.

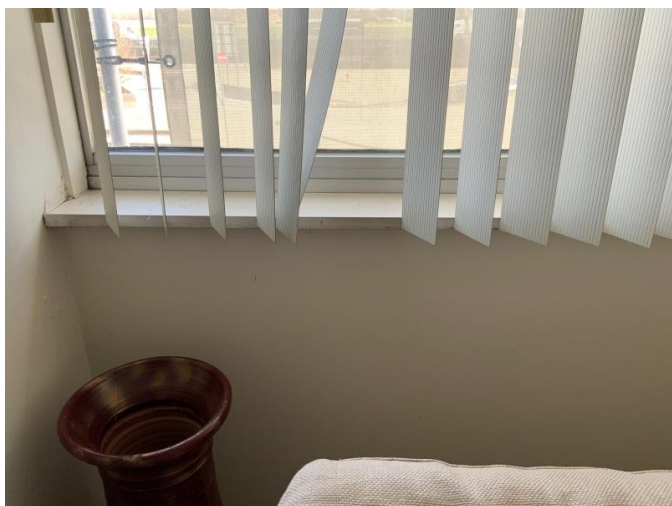
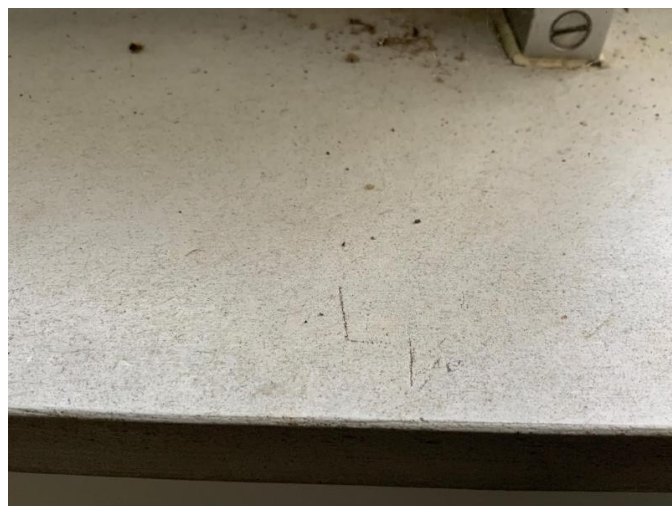
Het asbestmateriaal valt onder de mijlpaal van 2040.

Eindbeoordeling materiaalrisico	Laag materiaalrisico en/of verlaagde kans op vezelvrijgave
---------------------------------	--

Gebondenheid	Categorie 1: hechtgebonden in oorsprong
Asbestsoort (vezeltype)	Alleen chrysotiel
Asbestconcentratie	Laag (< 50%)
Afschermingsgraad van het gehele materiaal	Geheel of deels (ook) vrij aan binnenluchtstromen
Toestand van het materiaal	Onbeschadigd, niet verweerd

#	Type	Referentie	Resultaat
2.1	Puntmonster	Pm01	Chrysotiel

Beschrijving	Raamtablet
Omgeving	Binnen
Primaire drager	Wandopening verticaal (raam, deur, ...)
Asbestmateriaal	Dak- en gevelbekleding - Plaat
Bindmiddel van asbestmateriaal	Cement
Gebondenheid op basis van bindmiddel	Hecht
Hoeveelheid (oppervlakte - dikte - aantal)	• 3,00 m ² - 2,00 cm - 1 stuk

Zorgvuldig beheren

- Zorg voor een veilig beheer. Vermijd het beschadigen van het asbestmateriaal. Controleer de toestand jaarlijks op wijzigingen.

- Eenvoudige handelingen: mag via doe-het-zelf of door werknemer(s) met opleidingsattest eenvoudige handelingen
Deze raamtablet kan gezien de gebonden toestand zelf op een veilige manier in zijn geheel verwijderd worden. Gebruik tijdens deze werken de nodige veiligheidsvoorzieningen.

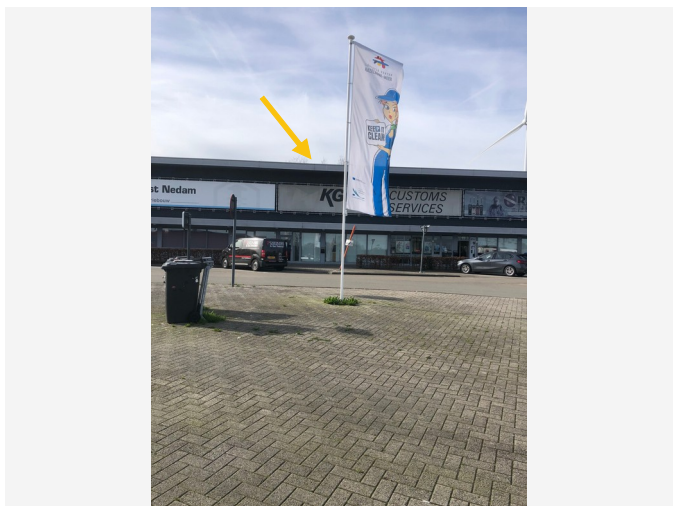
Situeringfoto

Permanente beperking

Reden: Het te onderzoeken materiaal situeert zich hoger dan 3,50 m te rekenen vanaf een veilige ondergrond

Uitleg van de asbestdeskundige: Het roofing hoofddak ligt op een hoogte van ongeveer 6 meter. Er bestaat geen mogelijkheid om het dak op een veilig verantwoorde manier te controleren.

(Asbest)materiaal	Dak- en gevelbekleding - Roofing
Karakterisatie	Asbest (verdacht)
Primaire drager	Plat dak

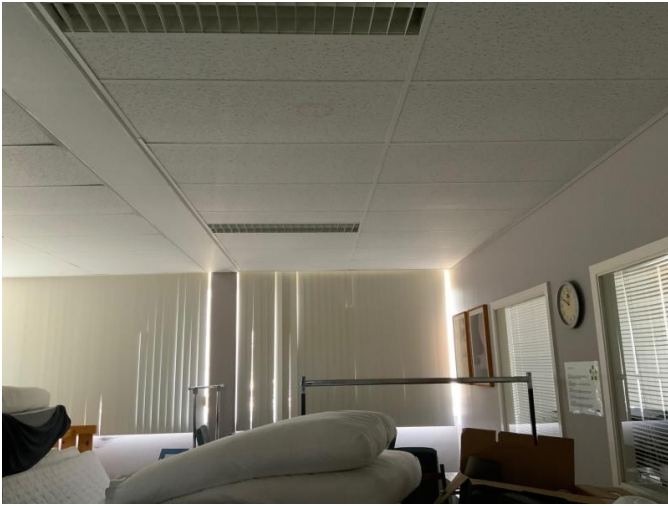
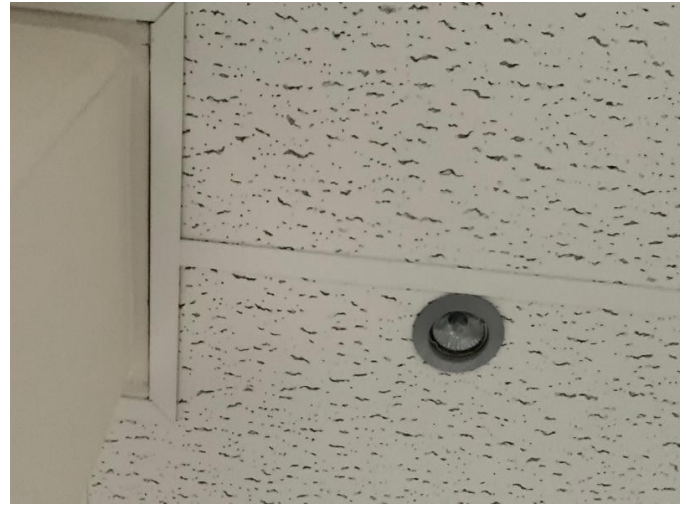
Fiche 4: Plafond

Geen asbest

#	Type	Referentie	Resultaat
4.1	Puntmonster	PM02	Geen asbest

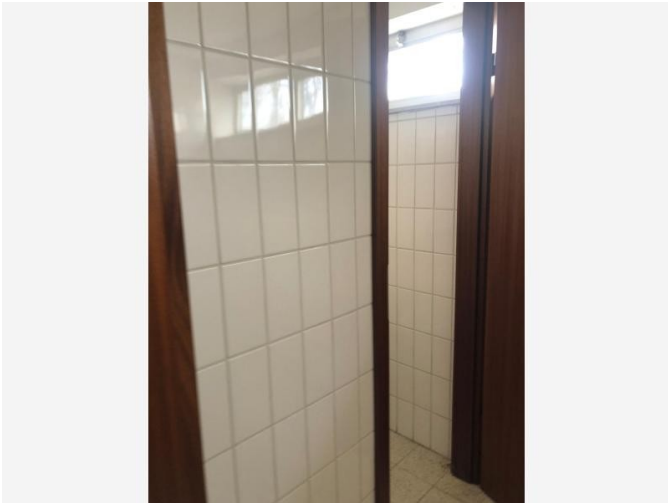
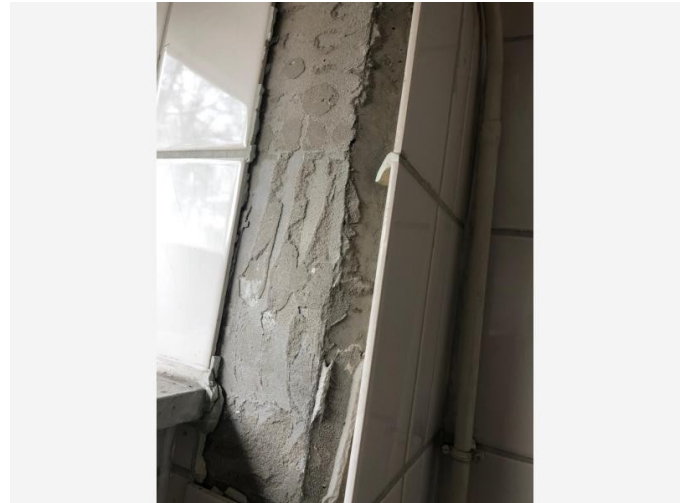
Geen asbest

#	Type	Referentie	Resultaat
5.1	Mengmonster	MM02	Geen asbest

Beschrijving	Tegellijm
Omgeving	Binnen
Primaire drager	Binnenwand

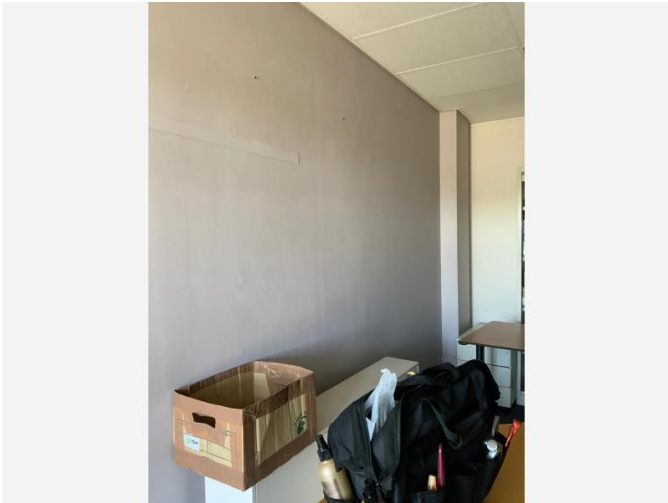
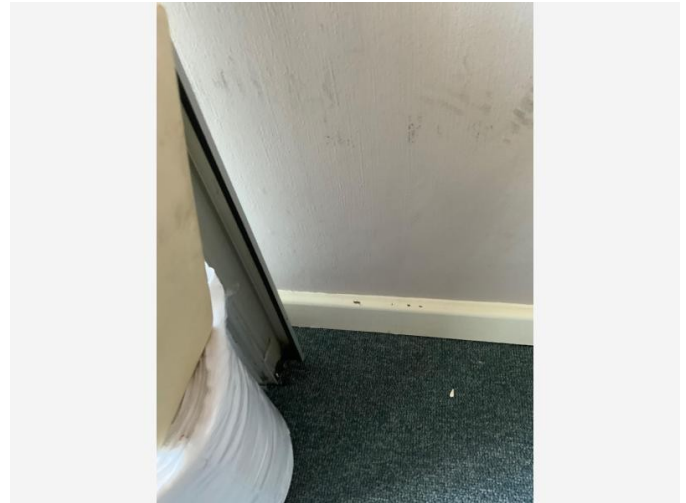
Geen asbest

#	Type	Referentie	Resultaat
6.1	Mengmonster	MM01 pleisterwerk	Geen asbest

Beschrijving	Pleisterwerk
Omgeving	Binnen
Primaire drager	Binnenwand

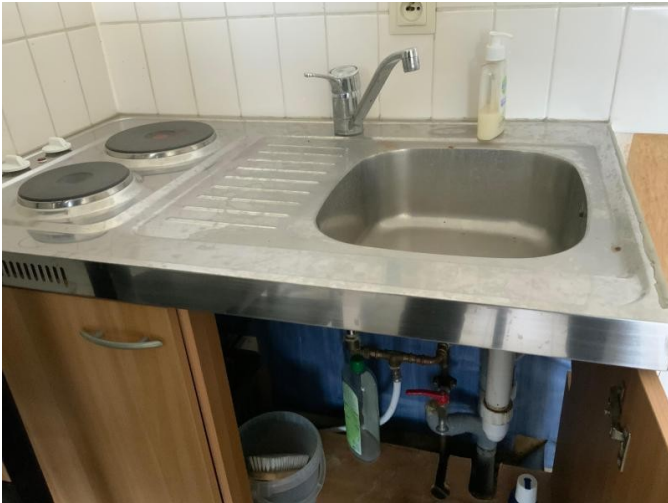
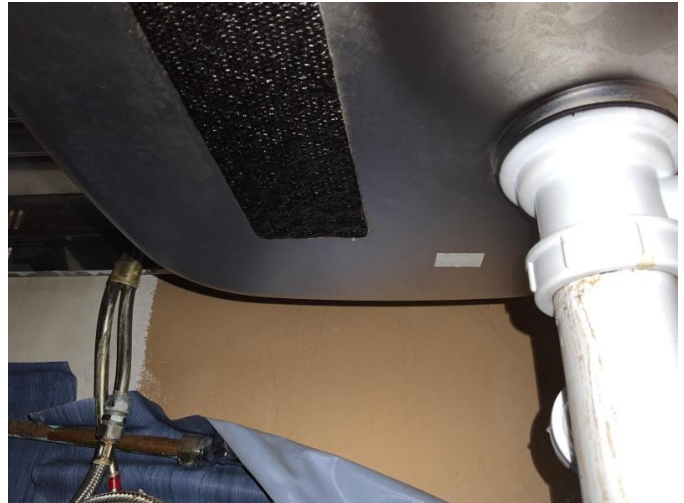
Fiche 7: Roofing spoelbak

Geen asbest

#	Type	Referentie	Resultaat
7.1	Puntmonster	Pm03	Geen asbest
