# Asbestinventarisatetest

Het Lak 1, 2321 Hoogstraten

Attestnummer : 20240704-000426.000

Uitgegeven op : 04.07.2024

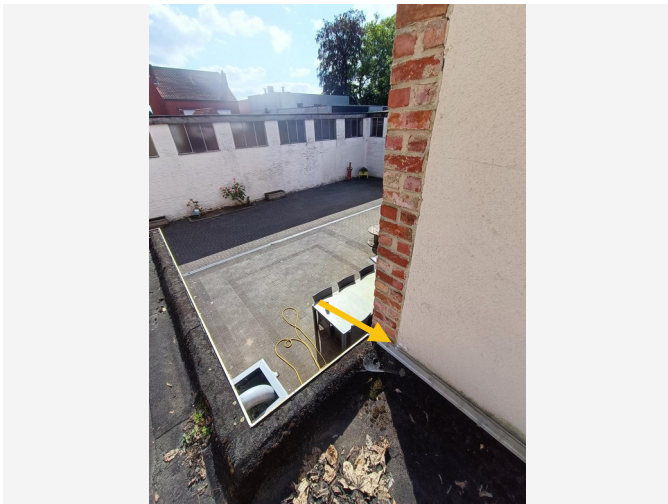
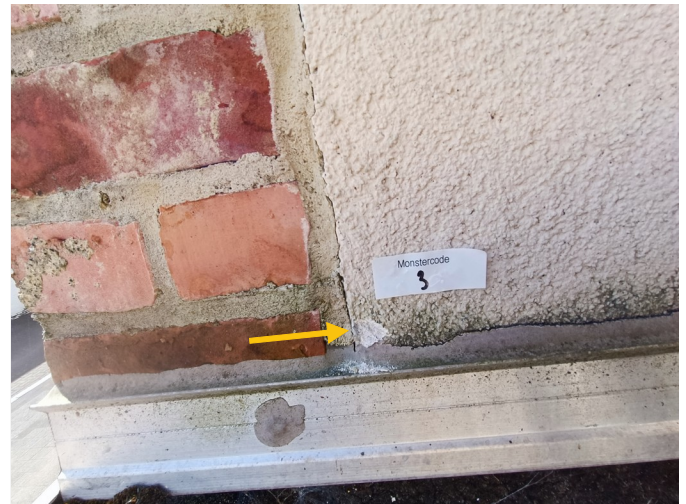
Overzichtsfoto

Detailfoto

Het asbestmateriaal valt onder de mijlpaal van 2034.

Eindbeoordeling materiaalrisico	Laag materiaalrisico en/of verlaagde kans op vezelvrijgave
---------------------------------	--

Gebondenheid	Categorie 2: niet-hechtgebonden met matrix
Asbestsoort (vezeltype)	Alleen chrysotiel
Asbestconcentratie	Laag (< 50%)
Afschermingsgraad van het gehele materiaal	Geheel of deels vrij aan de buitenlucht
Toestand van het materiaal	Licht beschadigd, licht verweerd. Intact materiaal type Pical – asbestboard of categorie III 'gebondenheid'

#	Type	Referentie	Resultaat
1.1	Puntmonster	3	Chrysotiel

Beschrijving	Crepi (gele kleur)
Omgeving	Buiten
Primaire drager	Wand buitenschil
Asbestmateriaal	In-situ afwerkingslagen - Crepi
Bindmiddel van asbestmateriaal	Gips - kalk
Gebondenheid op basis van bindmiddel	Niet-hechtgebonden
Hoeveelheid (oppervlakte - dikte - aantal)	• 200,00 m <sup>2</sup> - 1,00 cm - 1 stuk
Totaal volume	2,00 m <sup>3</sup>
Eenvoudig bereikbaar	Ja
Bevestigingswijze	• Verlijmd, ingegoten, versmeerd
Identificatiemethode	Vaststelling met monstername
Destructieve handeling voor identificatie	Nee
Opmerking	In het inspectieprotocol is een monstername van crepi verplicht om dit te identificeren als niet-asbesthoudend.

Verwijderen

- Zorg voor een veilig beheer. Vermijd het beschadigen van het asbestmateriaal. Controleer de toestand jaarlijks op wijzigingen.

- Hermetische zone (erkend asbestverwijderaar)  
verwijderen van crepi is een losgebonden toepassing In buitenomgeving: dmv het plaatsen van een stelling en krimpfolie zal een hermetische zone worden opgesteld langs de buitengevel om de crepi te verwijderen

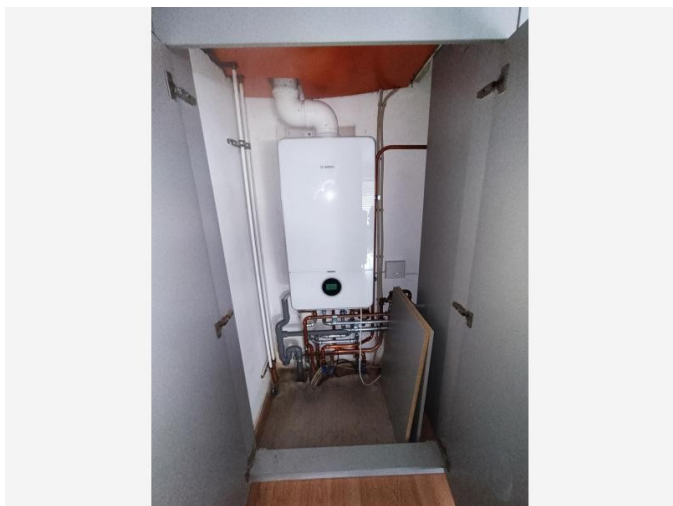
De cv ketel werd gecontroleerd en werd als niet-asbestverdacht bevonden. Het betreft een recent model.

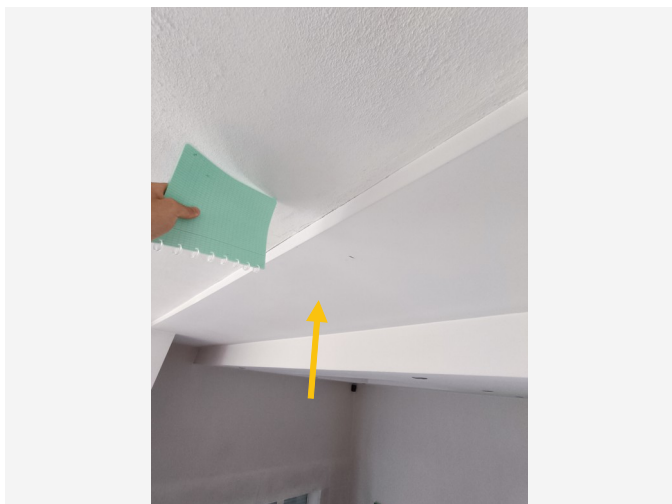
Alle plafonds zijn afgewerkt met valse plafonds in plaatmateriaal. Het is niet duidelijk of er pleisterwerk aanwezig is achter deze valse plafonds, het is aangewezen om bijkomend onderzoek uit te voeren bij werken.

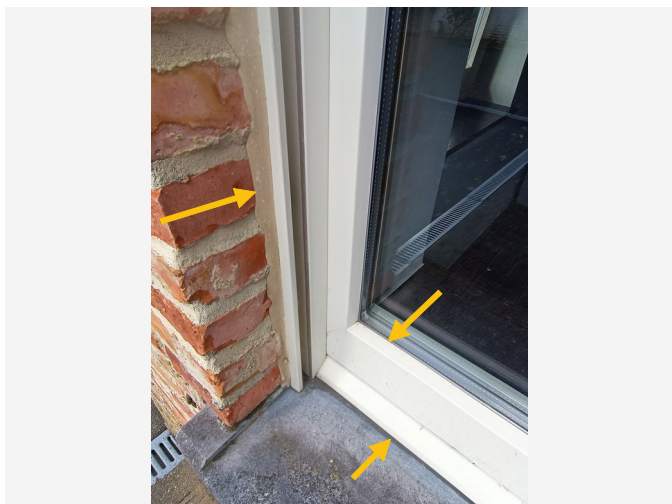
De mastiek werd gecontroleerd en werd als niet-asbestverdacht bevonden.

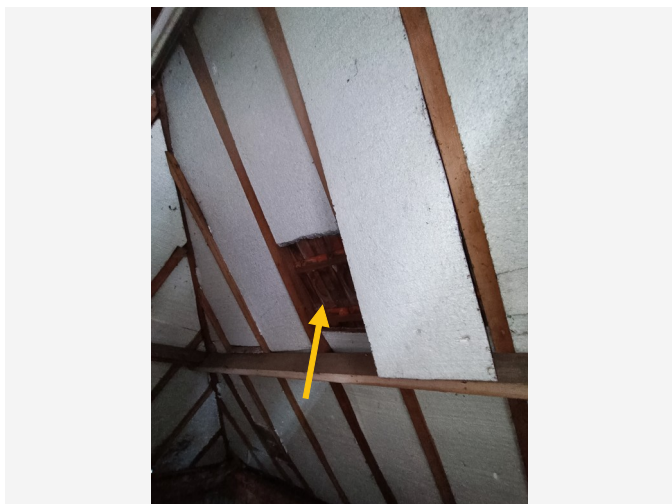
Het onderdak werd gecontroleerd en werd als niet-asbestverdacht bevonden. In de zolder kon dit visueel worden vastgesteld. Het andere onderdak werd in 2020 volledig vervangen, facturen bij de bewijsdocumenten.

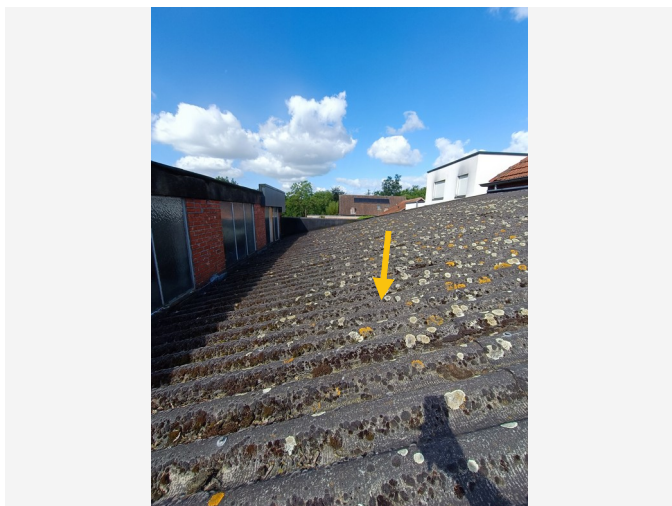
De golfplaten werden gecontroleerd en werden als niet-asbestverdacht bevonden. De golfplaten zijn voorzien van een NT-markering. Dit staat voor 'New Technology' en wil zeggen dat er zich geen asbestvezels in de golfplaten bevinden.

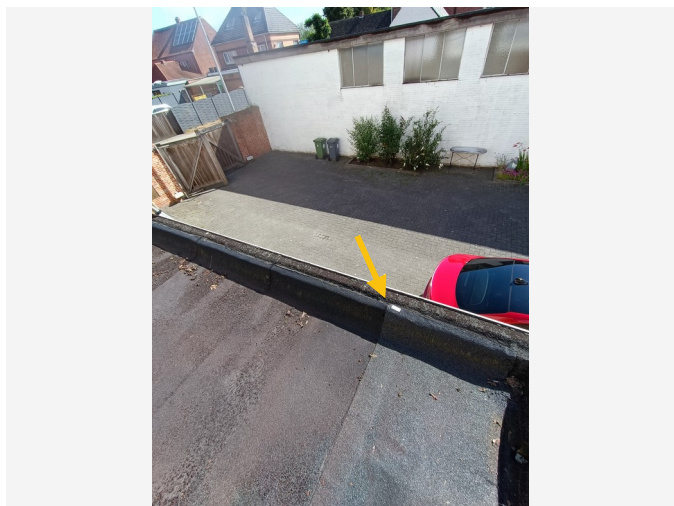
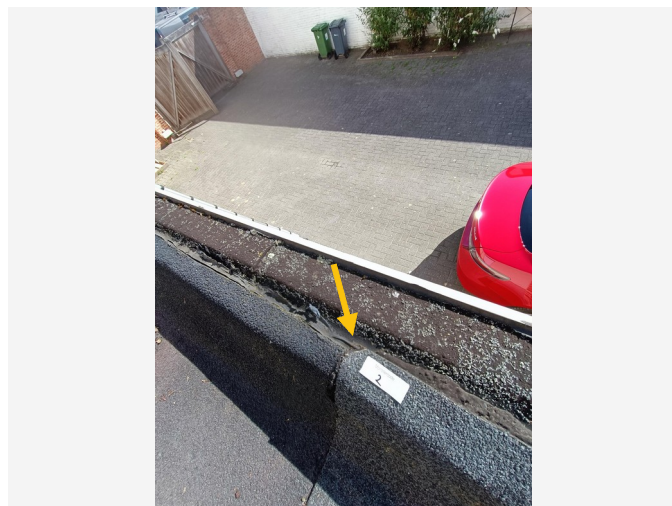
## Fiche 7: Roofing plat dak

Geen asbest

#	Type	Referentie	Resultaat
7.1	Puntmonster	2	Geen asbest

Beschrijving	Roofing plat dak
Omgeving	Buiten
Primaire drager	Plat dak
Bindmiddel van materiaal	Bitumen (roofing, teer, asfalt)
Gebondenheid op basis van bindmiddel	Hecht
Hoeveelheid (oppervlakte - aantal)	• 16,00 m <sup>2</sup> - 1 stuk
Totale oppervlakte	16,00 m <sup>2</sup>
Identificatiemethode	Vaststelling met monstername
Destructieve handeling voor identificatie	Nee
Opmerking	Er werd een staal genomen aan een overlappend stuk roofing waardoor de waterdichtheid van de dakbedekking niet in het gedrang komt. Het is niet duidelijk of er asbestverdachte onderlagen aanwezig zijn. Extra controle/staalname aangewezen bij renovatiewerken. De vermelde oppervlaktes, diktes en volumes betreffen een bereedeneerde schatting. Er worden geen rechten verleend aan deze oppervlaktes/diktes/volumes.

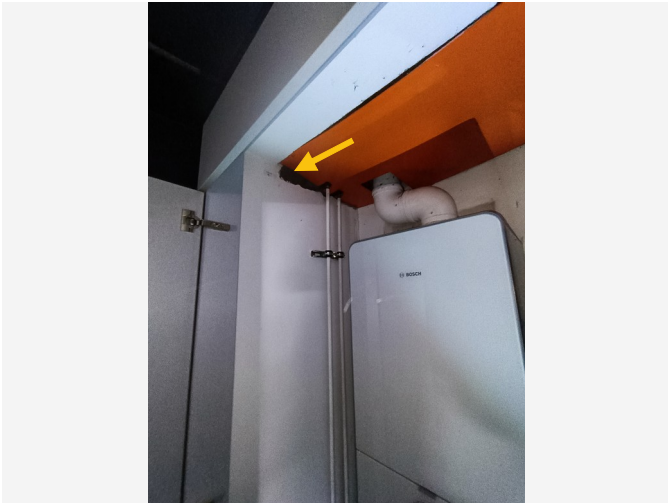
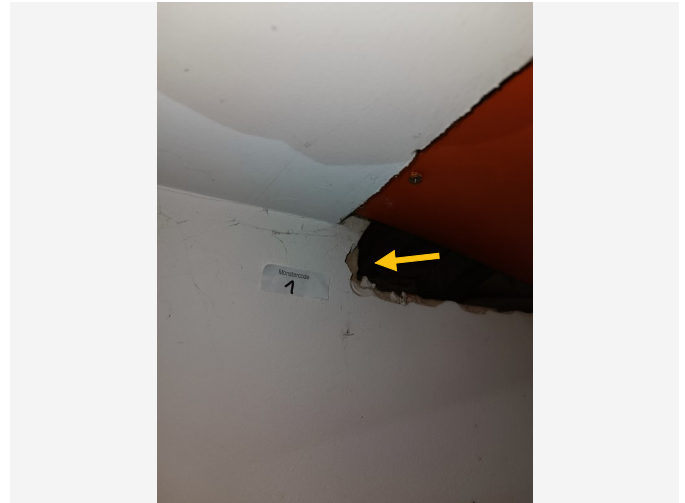
## Fiche 8: Pleisterwerk muren

Geen asbest

#	Type	Referentie	Resultaat
8.1	Mengmonster	1	Geen asbest

Beschrijving	Pleisterwerk muren
Omgeving	Binnen
Primaire drager	Binnenwand
Bindmiddel van materiaal	Gips - kalk
Gebondenheid op basis van bindmiddel	Niet-hechtgebonden
Hoeveelheid (oppervlakte - dikte - aantal)	• 400,00 m <sup>2</sup> - 1,00 cm - 1 stuk
Totaal volume	4,00 m <sup>3</sup>
Identificatiemethode	Vaststelling met monstername
Destructieve handeling voor identificatie	Nee
Opmerking	<p>Volgens het inspectieprotocol is een monstername van het pleisterwerk verplicht om dit te identificeren als niet-asbesthoudend.</p> <p>Locatie staalnames: individuele ruimte: toonzaal-bureau / natte ruimte: keuken / stookplaats: bemonsterd/ traphal: onder de trap (toegang tot de kelder).</p> <p>De vermelde oppervlaktes en volumes betreffen een beredeneerde schatting. Er worden geen rechten verleend aan deze oppervlaktes/volumes. De dikte is een schatting die voorkomt uit de monsterplaatsen en is daarom niet altijd representatief. Er bevinden zich enkele valse wanden. Het is niet duidelijk of er pleisterwerk aanwezig is achter deze valse wanden, het is aangewezen om bijkomend onderzoek uit te voeren bij werken.</p>
