Asbestinventarisatetest

Hulsbergstraat 6, 3440 Zoutleeuw

Attestnummer : 20240712-000034.000

Uitgegeven op : 12.07.2024

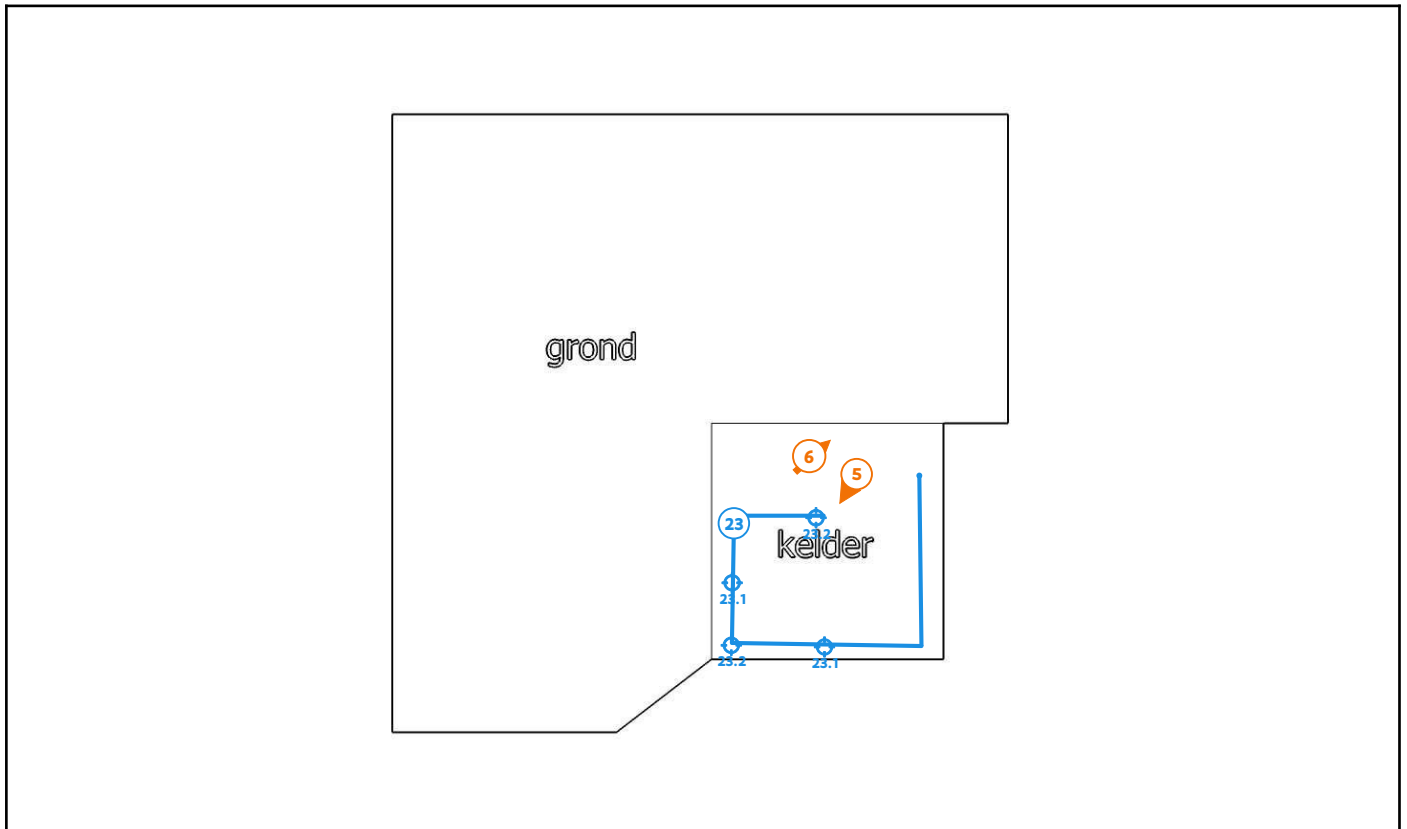
Plan 1.1: Kelder

Beschrijving	Type	Actie
5. pakkingen verwarmingsketel	Asbestmateriaal	Verwijderen
6. asbestcement roetluik + houder	Asbestmateriaal	Verwijderen
23. M3+M4 isolatie verwamingsleiding	Geen asbest	-
23.1 Code: 4.13590	Mengmonster	-
23.2 Code: 4.13591	Mengmonster	-

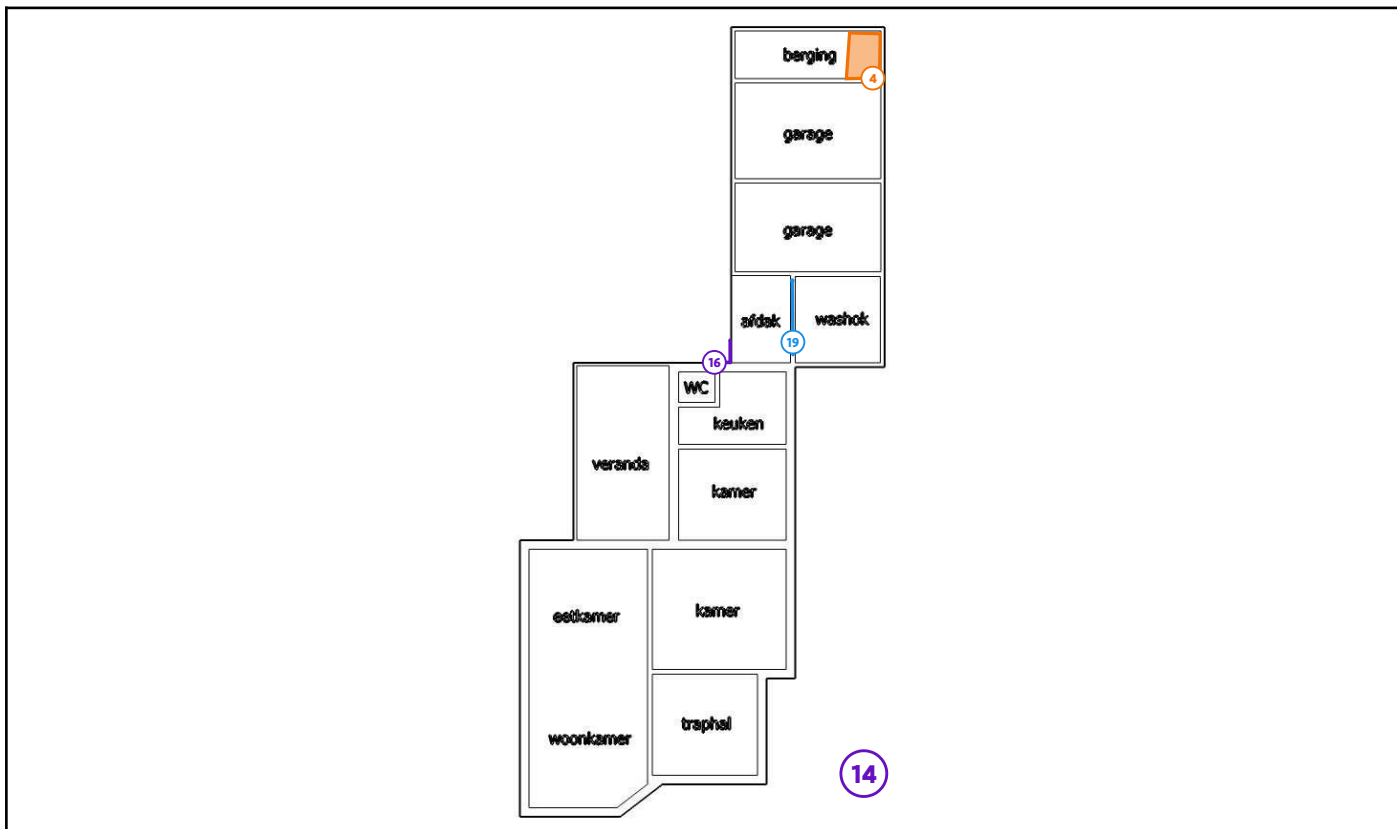
Plan 1.2: Gelijkvloers geheel

Beschrijving	Type	Actie
4. asbestcement menuiserite onderdak aanbouw	Asbestmateriaal	Verwijderen
14. mastiek tussen profiel en muur	Advies	-
16. tegellijm achter tegels	Advies	-
19. P3 mastiek raam glas-hout	Geen asbest	-

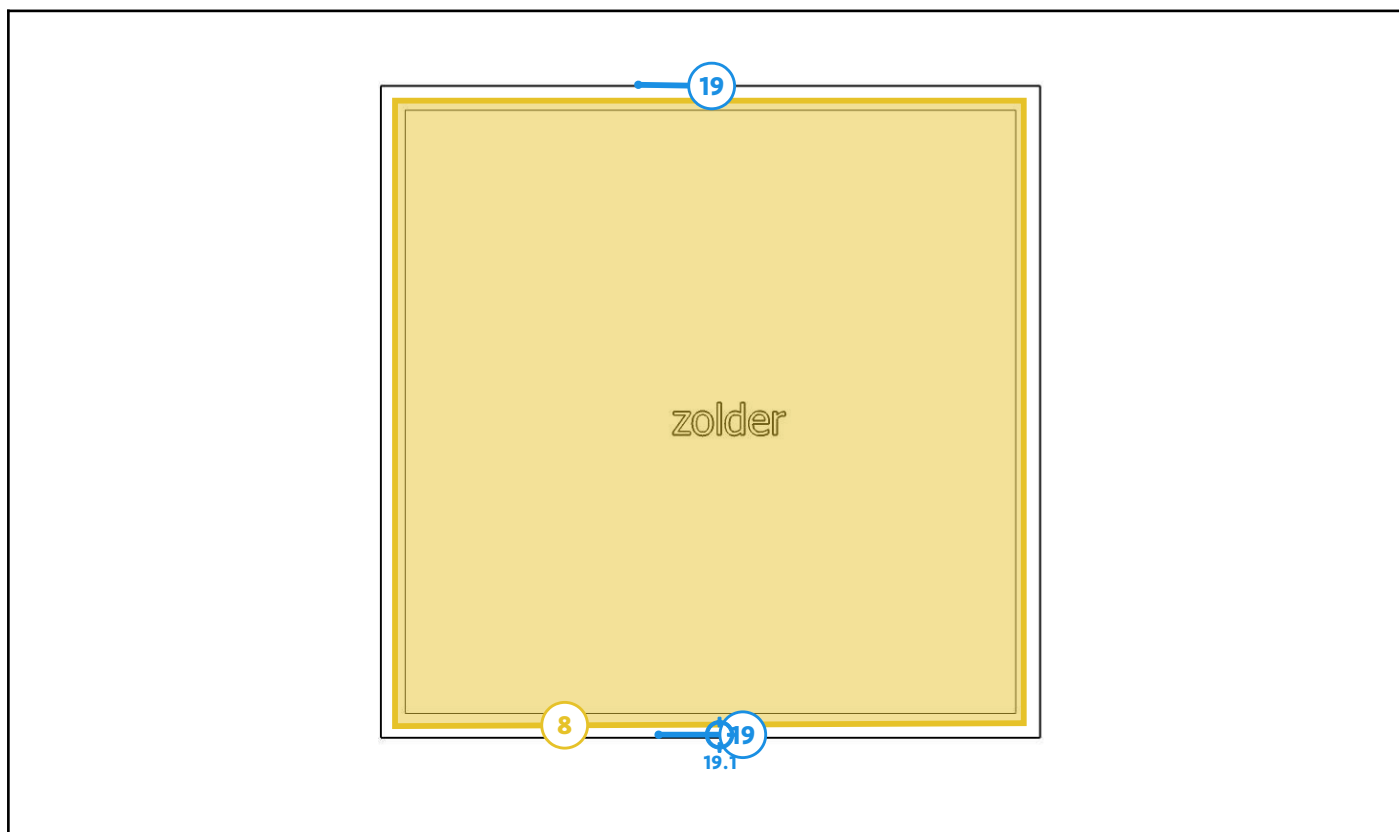
Plan 1.7: Zolder

Beschrijving	Type	Actie
8. P1 menuiserie onderdak	Asbestmateriaal	Zorgvuldig beheren
19. P3 mastiek raam glas-hout	Geen asbest	-
19.1 Code: 4.13594	Puntmonster	-

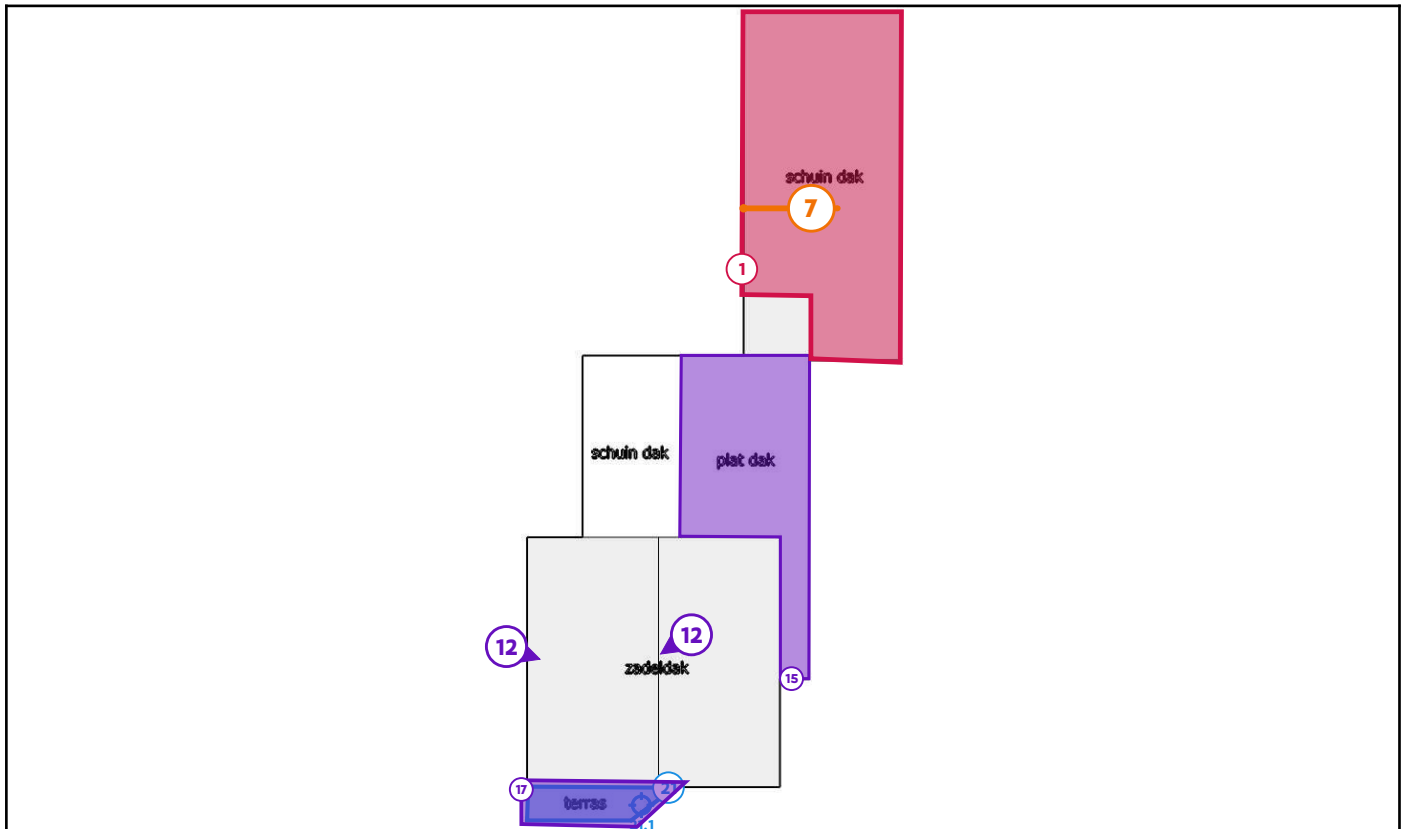
Plan 1.8: Dak

Beschrijving	Type	Actie
1. asbestcement golfplaten	Asbestmateriaal	Dringend verwijderen
7. menuiserie platen - gevel	Asbestmateriaal	Verwijderen
12. rookgaskanaal (mogelijks)	Advies	-
15. EPDM - geen asbest	Advies	-
17. roofing onder roofing (mogelijks)	Advies	-
21. P4 roofing	Geen asbest	-
21.1 Code: 4.13595	Mengmonster	-

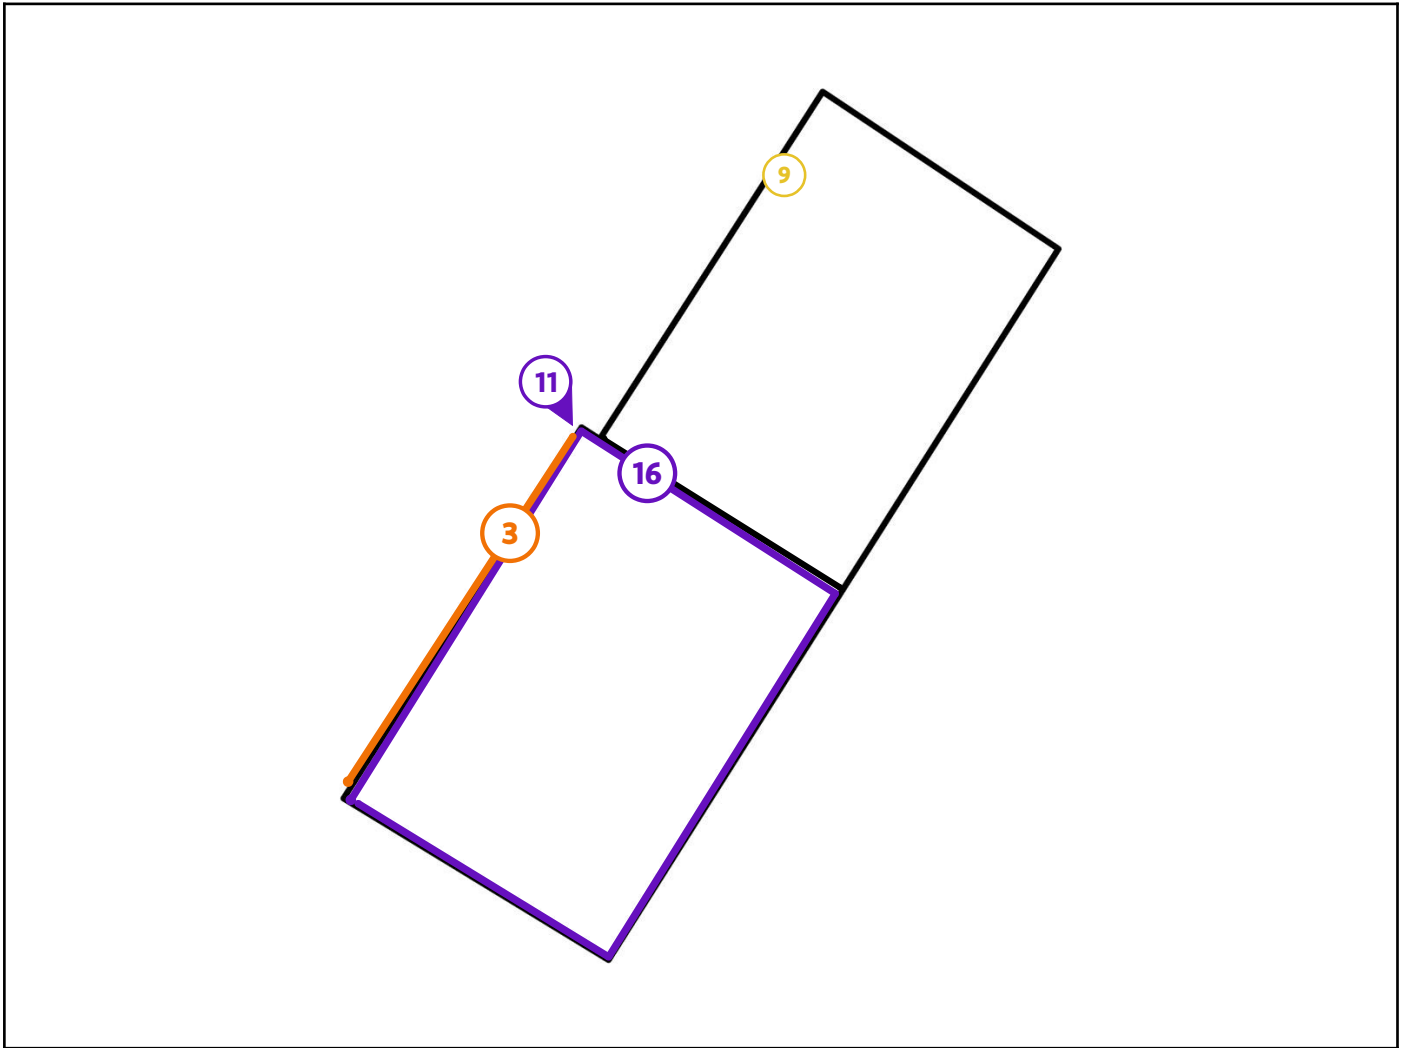
Plan 2.1: Bijgebouw plan

Beschrijving	Type	Actie
3. mastiek bijgebouw	Asbestmateriaal	Verwijderen
9. bakeliet elektrische installatie	Asbestmateriaal	Zorgvuldig beheren
11. regenwaterput (mogelijks)	Advies	-
16. tegellijm achter tegels	Advies	-

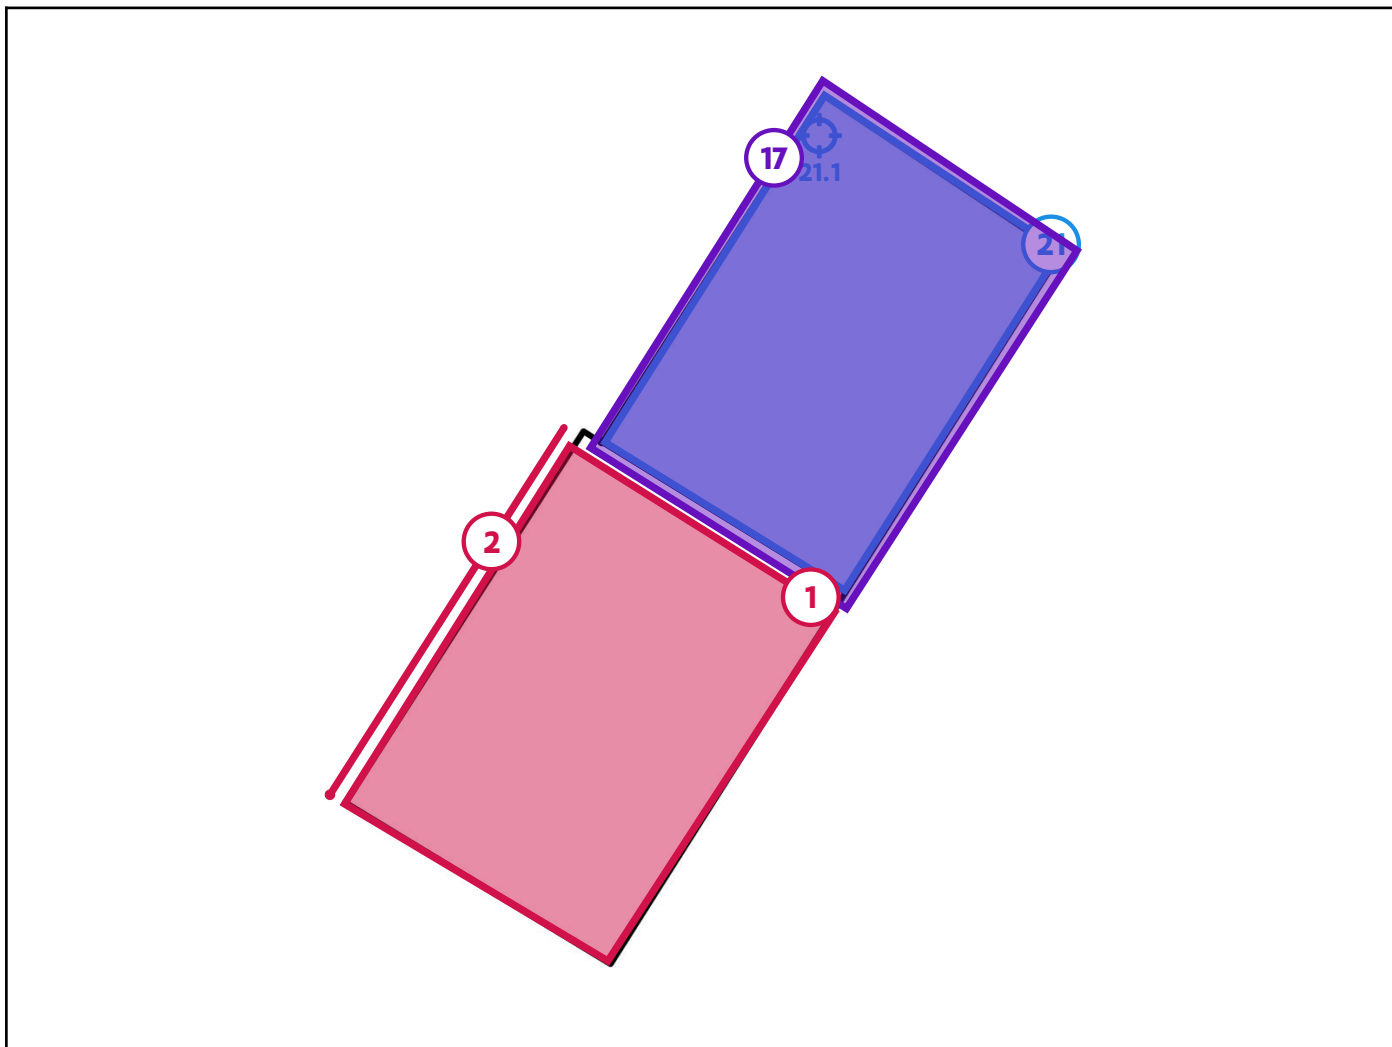
Plan 2.2: Bijgebouw plan dak

Beschrijving	Type	Actie
1. asbestcement golfplaten	Asbestmateriaal	Dringend verwijderen
2. sediment in dakgoot	Asbestmateriaal	Dringend verwijderen
17. roofing onder roofing (mogelijks)	Advies	-
21. P4 roofing	Geen asbest	-
21.1 Code: 4.13595	Mengmonster	-

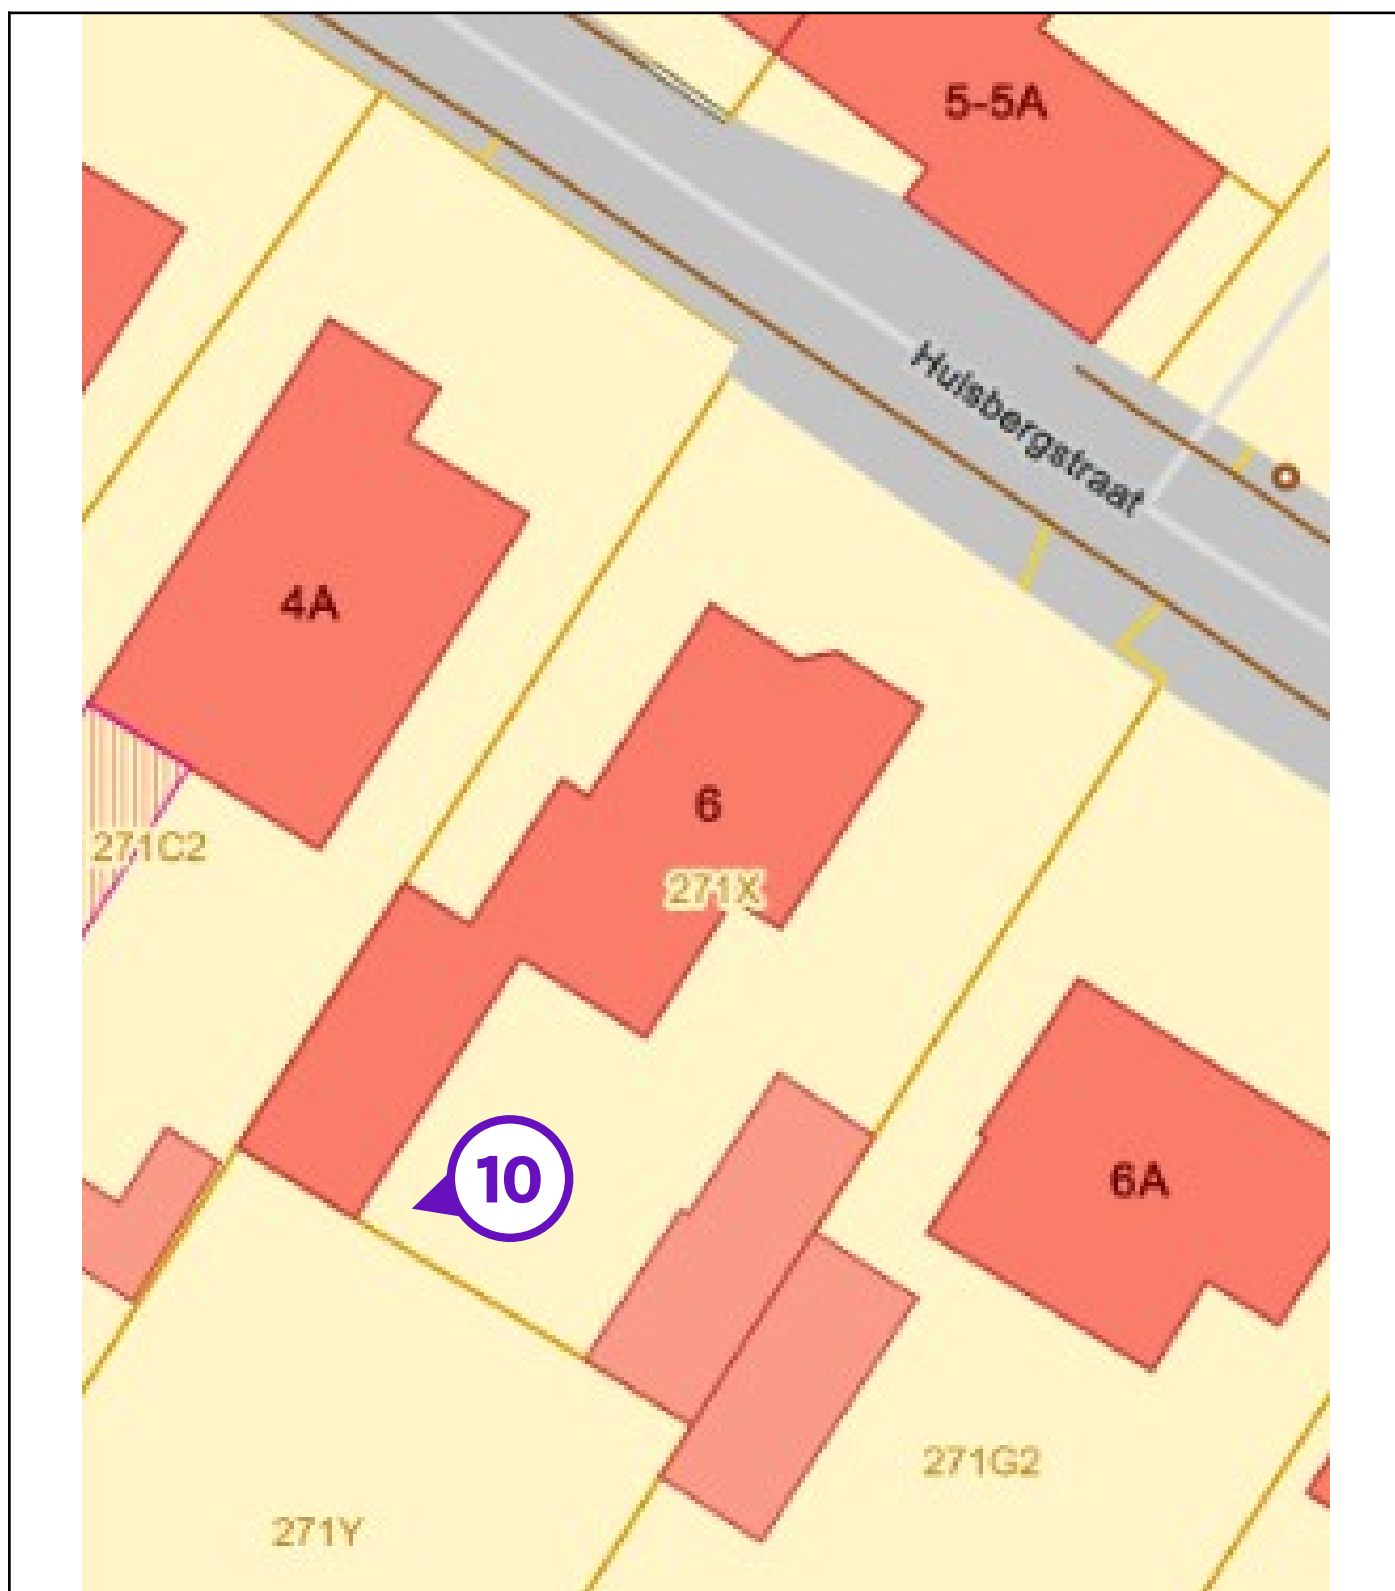
Plan 3.1: Vaststellingen buiten de constructies

10. asbestcement bloempot	Roerend goed	-
---------------------------	--------------	---

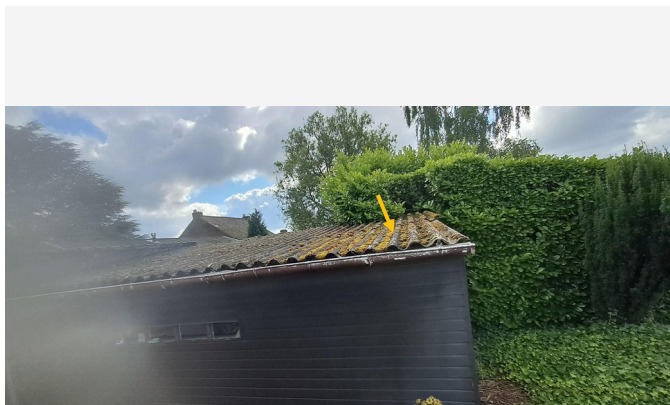
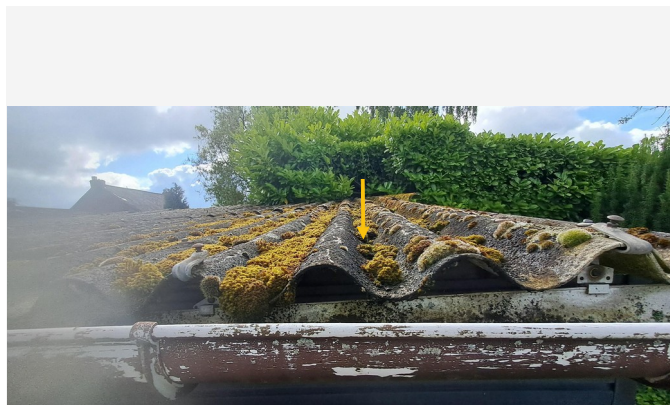
Eindbeoordeling materiaalrisico	Hoog materiaalrisico en/of hoge kans op vezelvrijgave
---------------------------------	---

Gebondenheid	Categorie 1: hechtgebonden in oorsprong
Asbestsoort (vezeltype)	Crocidoliet aanwezig
Asbestconcentratie	Laag (< 50%)
Afschermingsgraad van het gehele materiaal	Geheel of deels (ook) vrij aan de binnenlucht
Toestand van het materiaal	Zwaar beschadigd, zwaar verweerd

Beschrijving	asbestcement golfplaten
Omgeving	Grenst aan binnen- en buitenlucht
Primaire drager	Schuin dak
Asbestmateriaal	Dak- en gevelbekleding - Golfplaat
Bindmiddel van asbestmateriaal	Cement
Gebondenheid op basis van bindmiddel	Hecht
Hoeveelheid (oppervlakte - aantal)	<ul style="list-style-type: none">• 75,00 m² - 1 stuk
Totale oppervlakte	75,00 m ²
Eenvoudig bereikbaar	Ja
Bevestigingswijze	<ul style="list-style-type: none">• Geschroefd
Identificatiemethode	Vaststelling zonder monsternamen
Destructieve handeling voor identificatie	Nee
Opmerking	De hoeveelheid is der indicatie. Deze mag niet gebruikt worden voor andere doeleinde.

- Verwijder dit asbestmateriaal zo snel mogelijk. Volg de toestand goed op.
- Hemelwater dat afspoelt van asbestcement daken of gevels kan asbestdeeltjes bevatten. Gebruik het enkel voor gesloten circuits (bv. spoelen toiletten). Reinig na het vervangen van het dak of de gevel de dakgoten en regenwaterput of -ton om asbesthoudend sediment of slib te verwijderen

- Eenvoudige handelingen: enkel door erkend asbestverwijderaar
Omdat de toepassing zwaar verweerd is, moet dit worden verwijderd door een erkend verwijderaar.

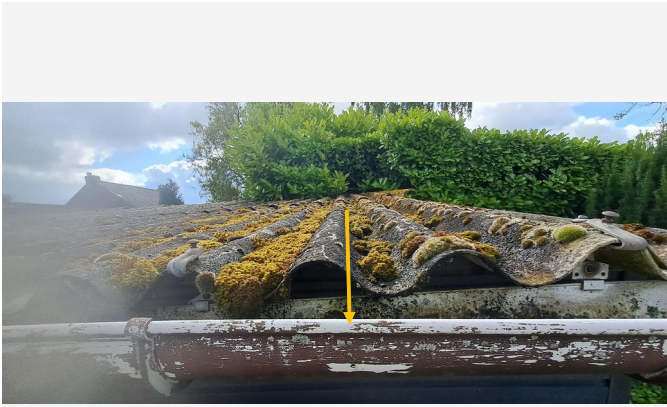
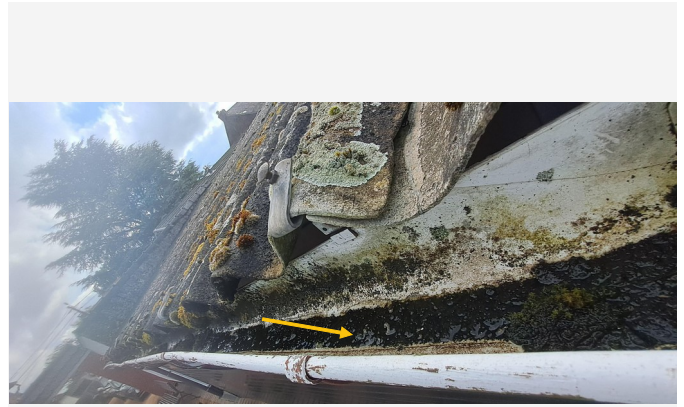
Beschrijving	sediment in dakgoot
Type afvalstof	Betreft resten (contaminatie) van verwerking of beschadiging
Type resten (contaminatie)	<ul style="list-style-type: none">Stof, deeltjes < 4 mm, flinters, gruis (vermengd in materiaal)
Besmette materialen	<ul style="list-style-type: none">Organisch materiaal (mos, mest, vegetatie, ...)
Bron van de resten	asbestcement golfplaten op schuin dak.
Omgeving	Buiten
Primaire drager	Schuin dak
Gebondenheid resten	Niet hecht
Hoeveelheid (gewicht - aantal)	<ul style="list-style-type: none">1,00 kg - 1 stuk
Totaal gewicht	1,00 kg
Eenvoudig bereikbaar	Ja
Identificatiemethode	Vaststelling zonder monstername
Opmerking	De hoeveelheid is der indicatie. Deze mag niet gebruikt worden voor andere doeleinde.

- Verwijder het asbestafval.

- Eenvoudige handelingen: mag via doe-het-zelf of door werknemer(s) met opleidingsattest eenvoudige handelingen

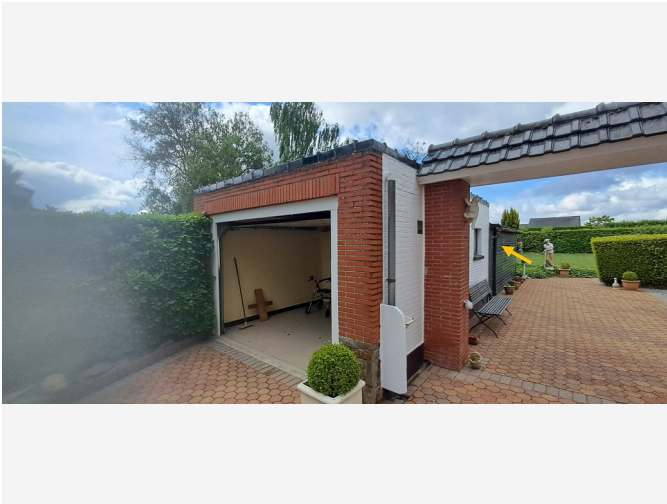
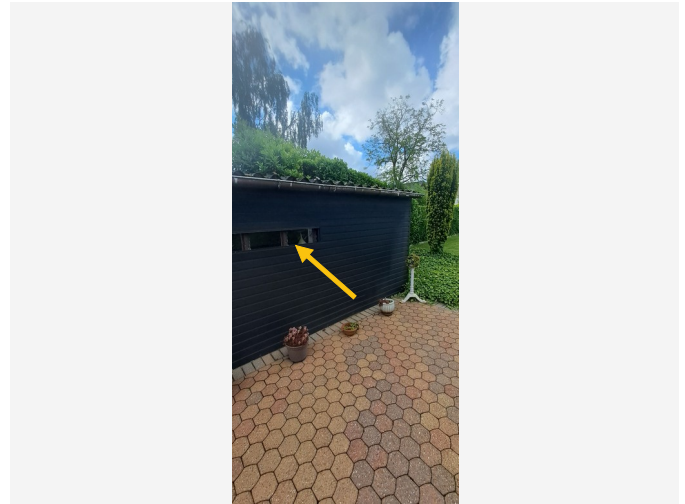
Eindbeoordeling materiaalrisico	Verhoogd materiaalrisico en/of verhoogde kans op vezelvrijgave
---------------------------------	--

Gebondenheid	Categorie 1: hechtgebonden in oorsprong
Asbestsoort (vezeltype)	Amfibool aanwezig, uitgezonderd crocidoliet
Asbestconcentratie	Laag (< 50%)
Afschermingsgraad van het gehele materiaal	Geheel of deels (ook) vrij aan de binnenlucht
Toestand van het materiaal	Matig beschadigd, matig verweerd

Beschrijving	mastiek bijgebouw
Omgeving	Grenst aan binnen- en buitenlucht
Primaire drager	Wandopening verticaal (raam, deur, ...)
Asbestmateriaal	In-situ afwerkingslagen - Pasta, stopverf, voegsel, stopsel, vulsel, mastiek, katten, ...
Bindmiddel van asbestmateriaal	Kitten, mastiek, pasta
Gebondenheid op basis van bindmiddel	Hecht
Hoeveelheid (gewicht - aantal)	<ul style="list-style-type: none">• 0,99 kg - 1 stuk
Totaal gewicht	0,99 kg
Eenvoudig bereikbaar	Ja
Bevestigingswijze	<ul style="list-style-type: none">• Verlijmd, ingegoten, versmeerd
Identificatiemethode	Vaststelling zonder monsternamen
Destructieve handeling voor identificatie	Nee
Opmerking	<p>De hoeveelheid is der indicatie. Deze mag niet gebruikt worden voor andere doeleinde.</p> <p>van de eigenaar mocht er geen staal genomen worden.</p>

- Verwijder dit asbestmateriaal zo snel mogelijk. Volg de toestand goed op.

Het is sterk af te raden om de mastiek zelf te verwijderen. Dit kan je beter laten uitvoeren door professionelen die hiervoor de nodige expertise bezitten.

Bijkomende maatregel: mastiek moet verwijderd worden met minimum een asbeststofzuiger.

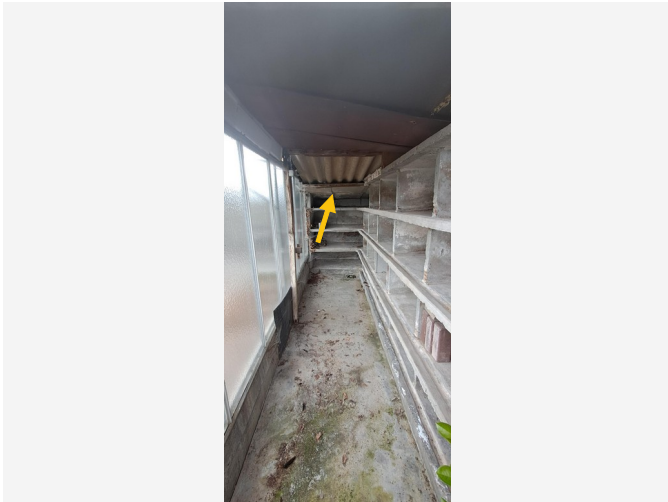
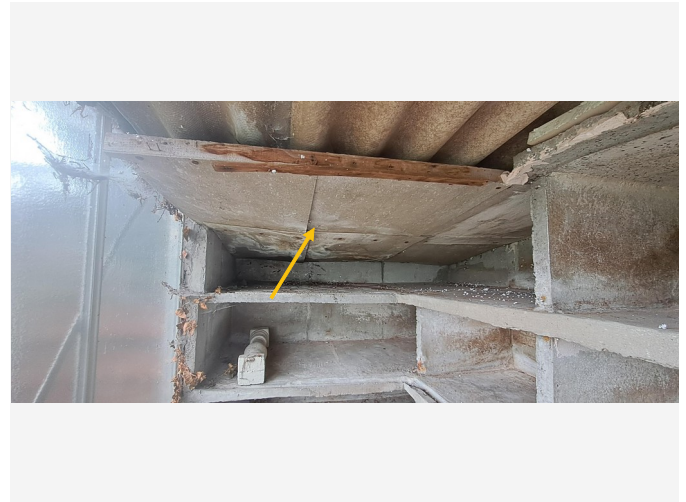
Eindbeoordeling materiaalrisico	Verhoogd materiaalrisico en/of verhoogde kans op vezelvrijgave
---------------------------------	--

Gebondenheid	Categorie 1: hechtgebonden in oorsprong
Asbestsoort (vezeltype)	Crocidoliet aanwezig
Asbestconcentratie	Laag (< 50%)
Afschermingsgraad van het gehele materiaal	Geheel of deels (ook) vrij aan de binnenlucht
Toestand van het materiaal	Licht beschadigd, licht verweerd. Intact materiaal type Pical – asbestboard of categorie III 'gebondenheid'

Beschrijving	asbestcement menuiserite onderdak aanbouw
Omgeving	Binnen
Primaire drager	Schuin dak
Asbestmateriaal	Plaat, paneel, tablet - Type Menuiserite
Bindmiddel van asbestmateriaal	Cement
Gebondenheid op basis van bindmiddel	Hecht
Hoeveelheid (oppervlakte - dikte - aantal)	• 2,00 m ² - 0,40 cm - 1 stuk
Totaal volume	0,008 m ³
Eenvoudig bereikbaar	Ja
Bevestigingswijze	• Genageld, geniet
Identificatiemethode	Vaststelling zonder monstername
Destructieve handeling voor identificatie	Nee

- Verwijder dit asbestmateriaal zo snel mogelijk. Volg de toestand goed op.

Hechtgebonden asbest (binnen en buiten) dat niet beschadigd is mag je zelf verwijderen als je de toepassing in één geheel kan verwijderen. Niet slijpen, breken of boren! Draag de juiste PBM's (persoonlijke beschermingsmiddelen). Zoals P3-masker, wegwerpoverall, wegwerphandschoenen en afspoelbare laarzen. Bevochtig eerste de toepassing zodat de vezels minder snel kunnen verspreiden. Gebruik enkel handgereedschap. Verpak deze in een dubbele zak met het gevarensymbool van asbest. Kuis de omgeving op met natte doekjes. Hechtgebonden asbesttoepassingen mag je naar het containerpark afvoeren.

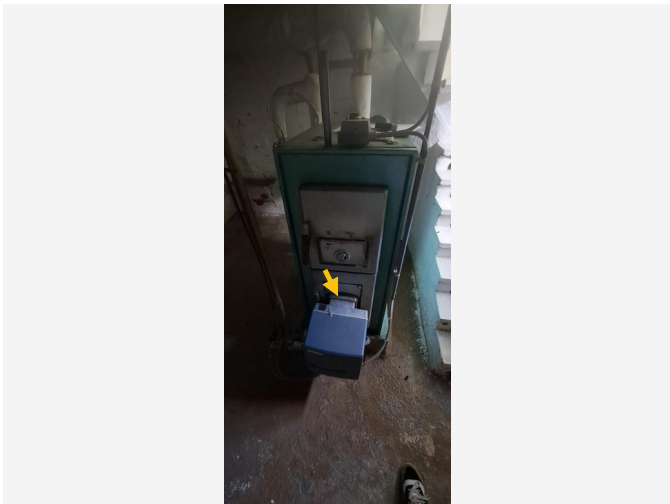
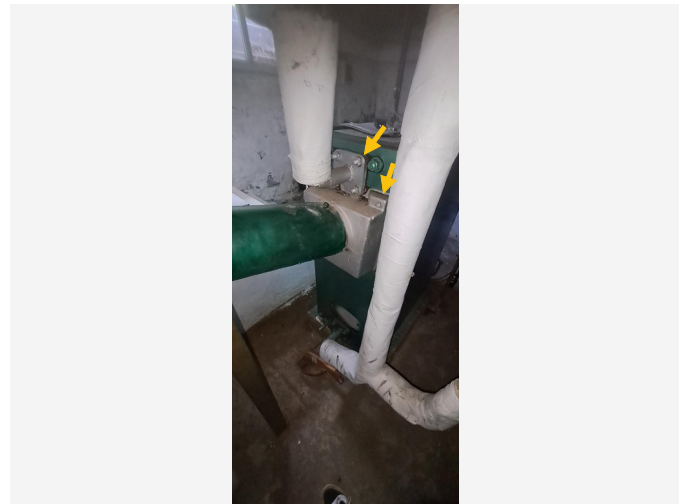
Eindbeoordeling materiaalrisico	Verhoogd materiaalrisico en/of verhoogde kans op vezelvrijgave
---------------------------------	--

Gebondenheid	Categorie 2: niet-hechtgebonden met matrix
Asbestsoort (vezeltype)	Alleen chrysotiel
Asbestconcentratie	Hoog ($\geq 50\%$)
Afschermingsgraad van het gehele materiaal	Geheel of deels (ook) vrij aan de binnenlucht
Toestand van het materiaal	Licht beschadigd, licht verweerd. Intact materiaal type Pical – asbestboard of categorie III 'gebondenheid'

Beschrijving	pakkingen verwarmingsketel
Omgeving	Binnen
Primaire drager	HVAC infrastructuur en uitrusting
Asbestmateriaal	Pakking, dichting
Bindmiddel van asbestmateriaal	Karton - papier - viltachtig
Gebondenheid op basis van bindmiddel	Niet-hechtgebonden
Hoeveelheid (gewicht - aantal)	<ul style="list-style-type: none">• 0,10 kg - 1 stuk
Totaal gewicht	0,10 kg
Eenvoudig bereikbaar	Ja
Bevestigingswijze	<ul style="list-style-type: none">• Geklemd
Identificatiemethode	Vaststelling zonder monstername
Destructieve handeling voor identificatie	Nee
Opmerking	De hoeveelheid is der indicatie. Deze mag niet gebruikt worden voor andere doeleinde.

- Verwijder dit asbestmateriaal zo snel mogelijk. Volg de toestand goed op.

Pakkingen zijn niet-hechtgebonden maar mag je in theorie zelf verwijderen. Het advies is om dit alleen te doen als je de verwarmingsketel in één geheel verwijderd.

De pakkingen zelf verwijderen kan je laten doen door een erkend asbestverwijderaar. De erkend asbestverwijderaar heeft de expertise om dit veilig en correct te verwijderen.

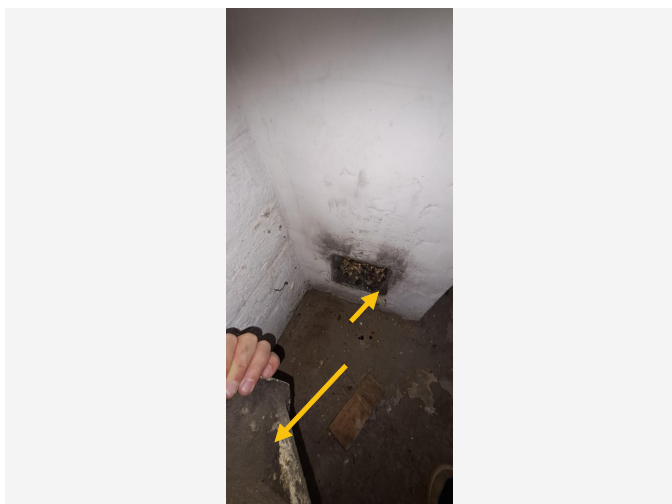
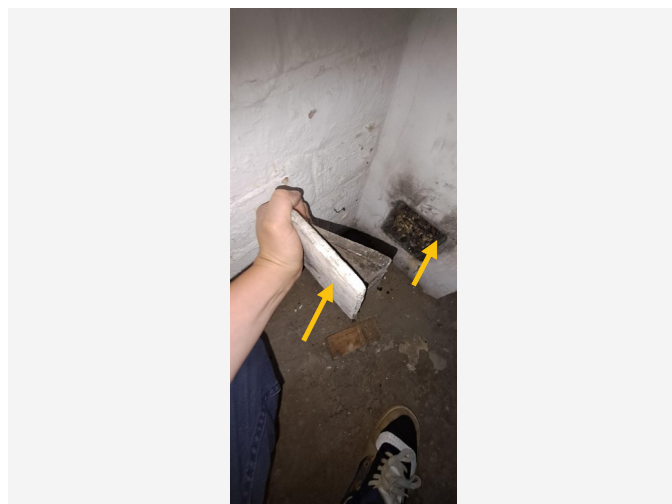
Beschrijving	asbestcement roetluik + houder
Omgeving	Grenst aan binnen- en buitenlucht
Primaire drager	HVAC infrastructuur en uitrusting
Asbestmateriaal	Plaat, paneel, tablet - Generiek
Bindmiddel van asbestmateriaal	Cement
Gebondenheid op basis van bindmiddel	Hecht
Hoeveelheid (oppervlakte - dikte - aantal)	<ul style="list-style-type: none">• 0,03 m² - 0,50 cm - 1 stuk
Totaal volume	< 0,001 m ³
Eenvoudig bereikbaar	Ja
Bevestigingswijze	<ul style="list-style-type: none">• Geklemd• Verlijmd, ingegoten, versmeerd
Identificatiemethode	Vaststelling zonder monsternamen
Destructieve handeling voor identificatie	Nee

Cementering rondom los kappen en in één geheel afvoeren. Niet slijpen, breken of boren! Draag de juiste PBM's (persoonlijke beschermingsmiddelen). Zoals P3-masker, wegwerpoverall, wegwerphandschoenen en afspoelbare laarzen. Bevochtig eerste de toepassing zodat de vezels minder snel kunnen verspreiden. Gebruik enkel handgereedschap. Verpak deze in een dubbele zak met het gevarensymbool van asbest. Hechtgebonden asbesttoepassingen mag je naar het containerpark afvoeren.

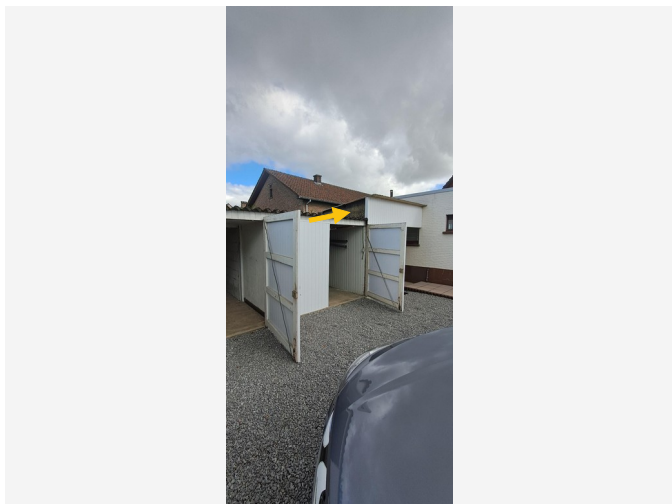
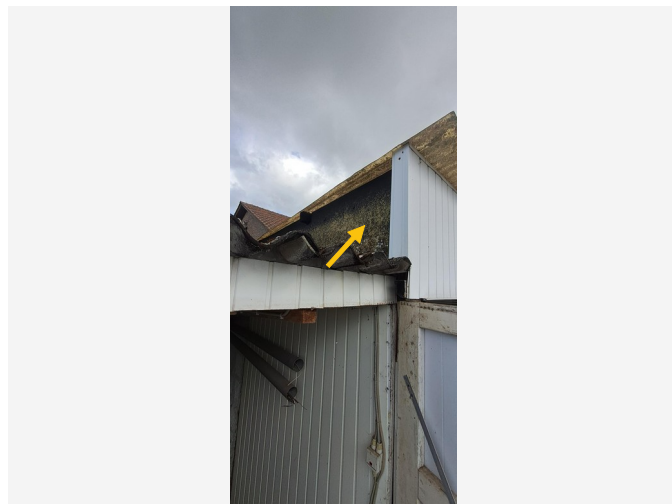
Beschrijving	menuiserite platen - gevel
Omgeving	Buiten
Primaire drager	Wand buitenschil
Asbestmateriaal	Plaat, paneel, tablet - Type Menuiserite
Bindmiddel van asbestmateriaal	Cement
Gebondenheid op basis van bindmiddel	Hecht
Hoeveelheid (oppervlakte - dikte - aantal)	• 1,50 m ² - 0,40 cm - 1 stuk
Totaal volume	0,006 m ³
Eenvoudig bereikbaar	Ja
Bevestigingswijze	• Onbekend
Identificatiemethode	Vaststelling zonder monstername
Destructieve handeling voor identificatie	Nee
Opmerking	De hoeveelheid is der indicatie. Deze mag niet gebruikt worden voor andere doeleinde.

Hechtgebonden asbest (binnen en buiten) dat niet beschadigd is mag je zelf verwijderen als je de toepassing in één geheel kan verwijderen. Niet slijpen, breken of boren! Draag de juiste PBM's (persoonlijke beschermingsmiddelen). Zoals P3-masker, wegwerpoverall, wegwerphandschoenen en afspoelbare laarzen. Bevochtig eerste de toepassing zodat de vezels minder snel kunnen verspreiden. Gebruik enkel handgereedschap. Verpak deze in een dubbele zak met het gevarensymbool van asbest. Kuis de omgeving op met natte doekjes. Hechtgebonden asbesttoepassingen mag je naar het containerpark afvoeren.

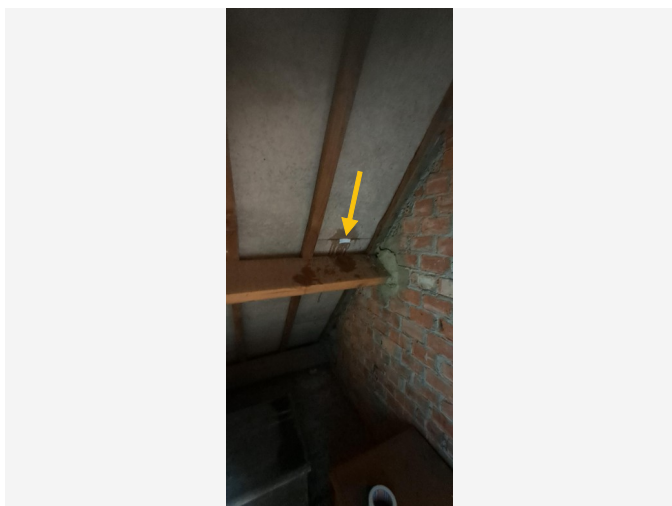
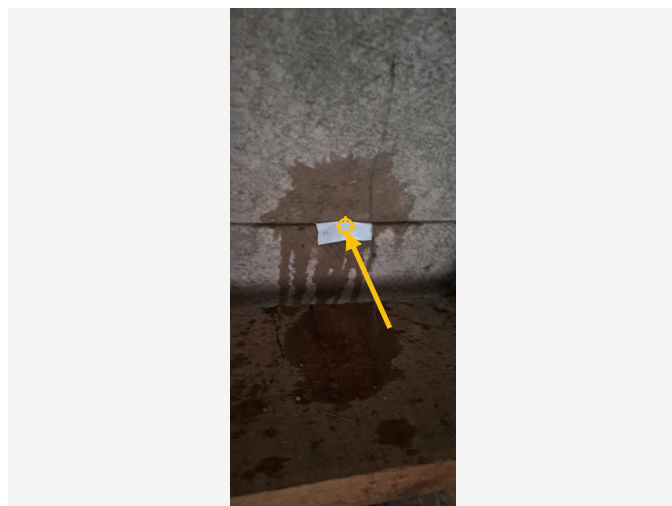
Beschrijving	P1 menuiserie onderdak
Omgeving	Binnen
Primaire drager	Schuin dak
Asbestmateriaal	Plaat, paneel, tablet - Type Menuiserie
Bindmiddel van asbestmateriaal	Cement
Gebondenheid op basis van bindmiddel	Hecht
Hoeveelheid (oppervlakte - dikte - aantal)	<ul style="list-style-type: none">• 105,89 m² - 0,40 cm - 1 stuk
Totaal volume	0,424 m ³
Eenvoudig bereikbaar	Ja
Bevestigingswijze	<ul style="list-style-type: none">• Onbekend
Identificatiemethode	Vaststelling met monsternamen
Destructieve handeling voor identificatie	Nee
Opmerking	De hoeveelheid is der indicatie. Deze mag niet gebruikt worden voor andere doeleinde.

Omdat de toepassing moeilijk te verwijderen is zonder schade, moet dit gedaan worden door een werknemer die een opleidingsattest heeft voor eenvoudige handelingen.

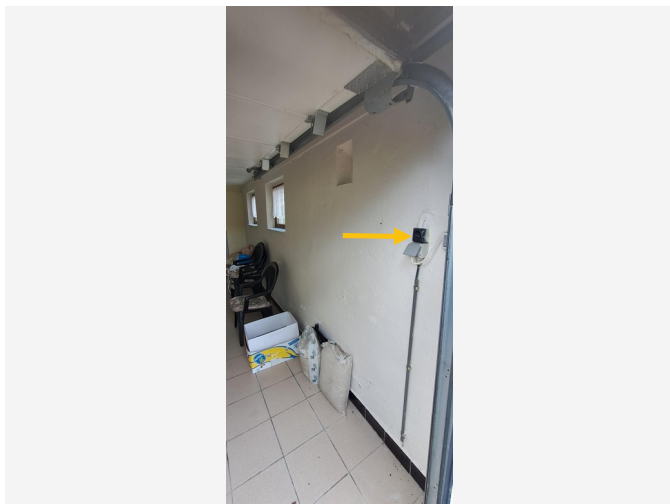
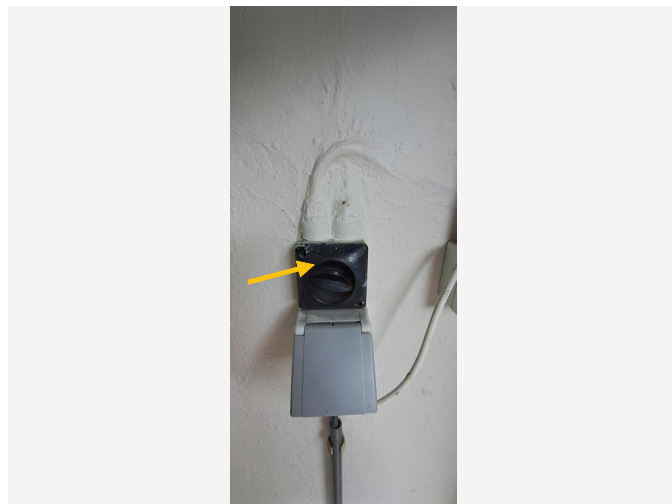
Beschrijving	bakeliet elektrische installatie
Omgeving	Binnen
Primaire drager	Binnenwand
Asbestmateriaal	Plaat, paneel, tablet - Type Bakeliet
Bindmiddel van asbestmateriaal	Kunststof of -hars
Gebondenheid op basis van bindmiddel	Hecht
Hoeveelheid (oppervlakte - dikte - aantal)	• 0,10 m ² - 0,10 cm - 1 stuk
Totaal volume	< 0,001 m ³
Eenvoudig bereikbaar	Ja
Bevestigingswijze	• Geschroefd
Identificatiemethode	Vaststelling zonder monstername
Destructieve handeling voor identificatie	Nee
Opmerking	De hoeveelheid is der indicatie. Deze mag niet gebruikt worden voor andere doeleinde.

Hechtgebonden asbest (binnen en buiten) dat niet beschadigd is mag je zelf verwijderen als je de toepassing in één geheel kan verwijderen. Niet slijpen, breken of boren! Draag de juiste PBM's (persoonlijke beschermingsmiddelen). Zoals P3-masker, wegwerpoverall, wegwerphandschoenen en afspoelbare laarzen. Bevochtig eerste de toepassing zodat de vezels minder snel kunnen verspreiden. Gebruik enkel handgereedschap. Verpak deze in een dubbele zak met het gevarensymbool van asbest. Kuis de omgeving op met natte doekjes. Hechtgebonden asbesttoepassingen mag je naar het containerpark afvoeren.

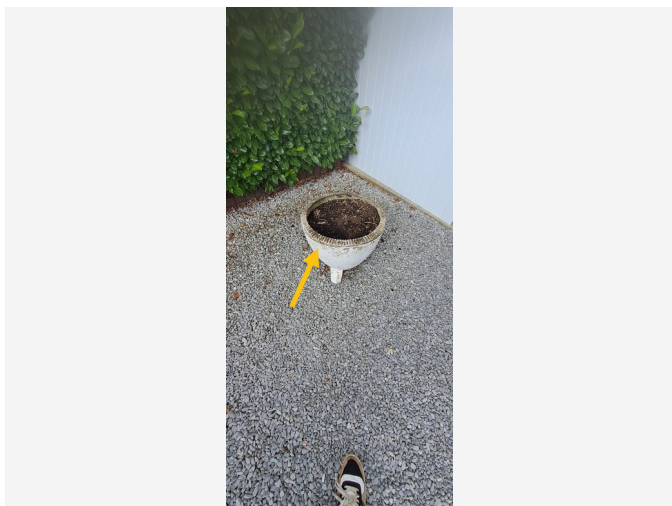
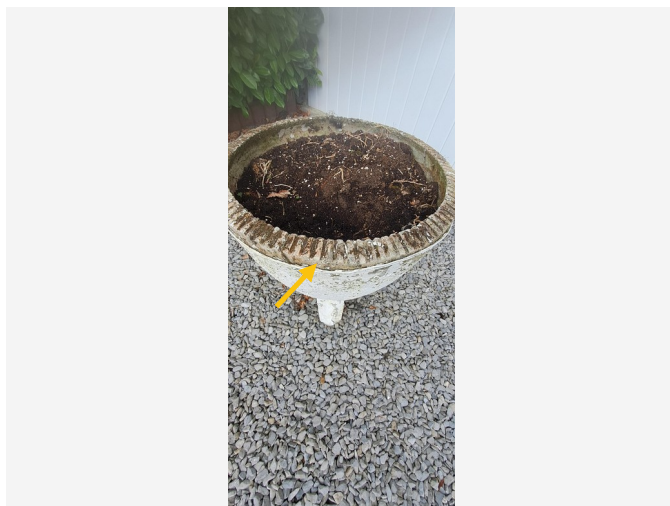
Beschrijving	asbestcement bloempot
Omgeving	Buiten
Primaire drager	Bodem
Asbesttoepassing	Bak, reservoir, kuip, bloembak
Bindmiddel van asbesttoepassing	Cement
Gebondenheid op basis van bindmiddel	Hecht
Hoeveelheid (gewicht - aantal)	• 15,00 kg - 1 stuk
Totaal gewicht	15,00 kg
Identificatiemethode	Vaststelling zonder monstername
Destructieve handeling voor identificatie	Nee
Opmerking	De hoeveelheid is der indicatie. Deze mag niet gebruikt worden voor andere doeleinde.

Hechtgebonden asbest (binnen en buiten) dat niet beschadigd is mag je zelf verwijderen als je de toepassing in één geheel kan verwijderen. Niet slijpen, breken of boren! Draag de juiste PBM's (persoonlijke beschermingsmiddelen). Zoals P3-masker, wegwerpoverall, wegwerphandschoenen en afspoelbare laarzen. Bevochtig eerste de toepassing zodat de vezels minder snel kunnen verspreiden. Gebruik enkel handgereedschap. Verpak deze in een dubbele zak met het gevarensymbool van asbest. Kuis de omgeving op met natte doekjes. Hechtgebonden asbesttoepassingen mag je naar het containerpark afvoeren.
