Asbestinventarisatetest

Walnootstraat 13, 3945 Ham

Attestnummer : 20240930-000058.000

Uitgegeven op : 30.09.2024

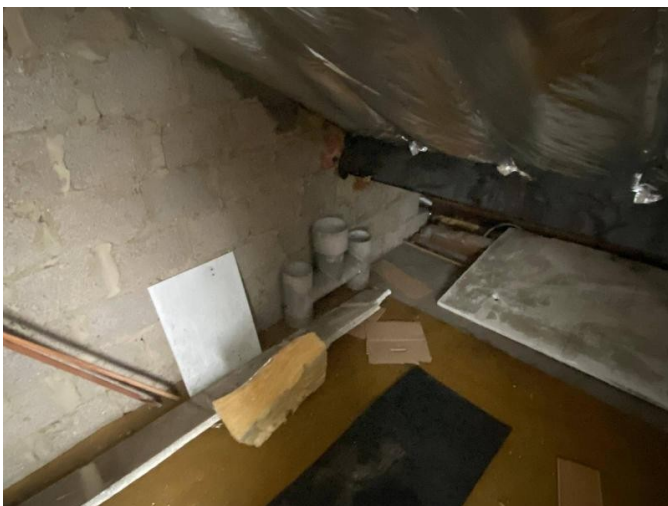
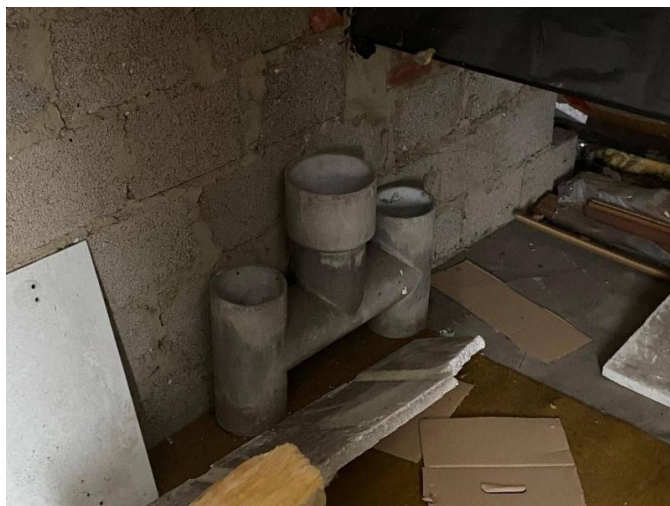
Het asbestmateriaal valt onder de mijlpaal van 2040.

| Beschrijving | Schouwhoed |
| Asbestmaterialen | <ul style="list-style-type: none">Schouwhoed, ventilatiekap (anti-windval) |
| Bindmiddel van asbestmateriaal | Cement |

Dringend verwijderen

- Verwijder het asbestafval.

- Eenvoudige handelingen: mag via doe-het-zelf of door werknemer(s) met opleidingsattest eenvoudige handelingen
Moet in zijn geheel verwijderd worden. Mogelijks dienen er extra voorzorgsmaatregelen genomen te worden bv extra fixatie.

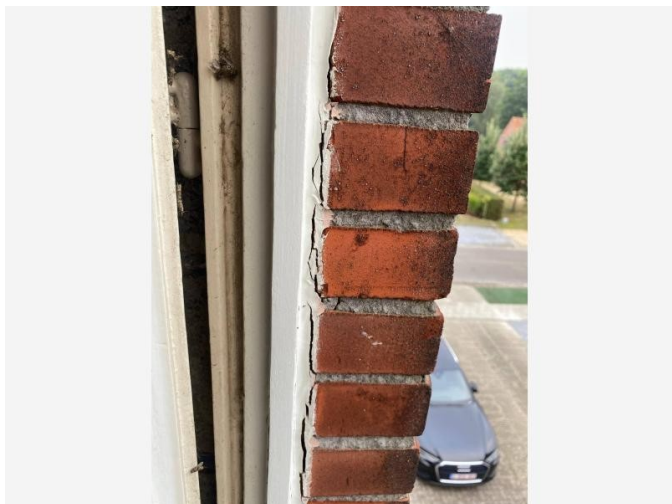
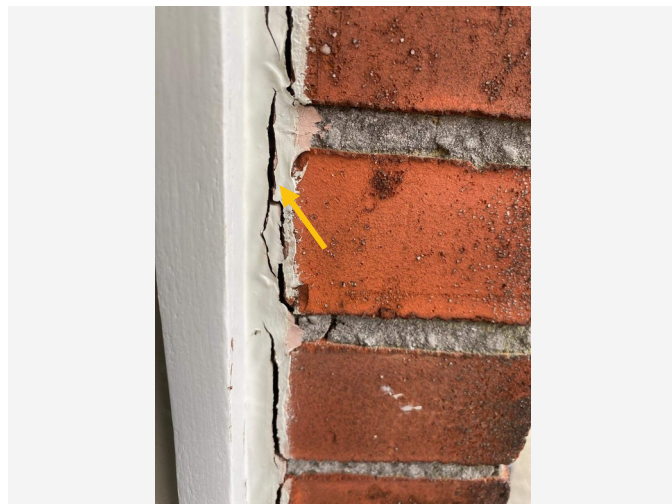
| Eindbeoordeling materiaalrisico | Verhoogd materiaalrisico en/of verhoogde kans op vezelvrijgave |

| Toestand van het materiaal | Matig beschadigd, matig verweerd |

| Beschrijving | Mastiek ramen |

Verwijderen

- Zorg voor een veilig beheer. Vermijd het beschadigen van het asbestmateriaal. Controleer de toestand jaarlijks op wijzigingen.
- Voer een staalname uit om te bepalen of deze toepassing daadwerkelijk asbesthoudend is.

- Eenvoudige handelingen: mag via doe-het-zelf of door werknemer(s) met opleidingsattest eenvoudige handelingen
Moet in zijn geheel verwijderd worden. Mogelijks dienen er extra voorzorgsmaatregelen genomen te worden bv extra fixatie.

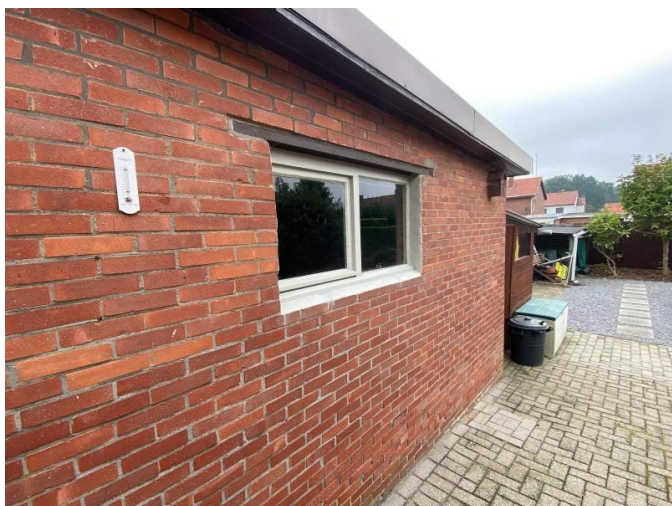
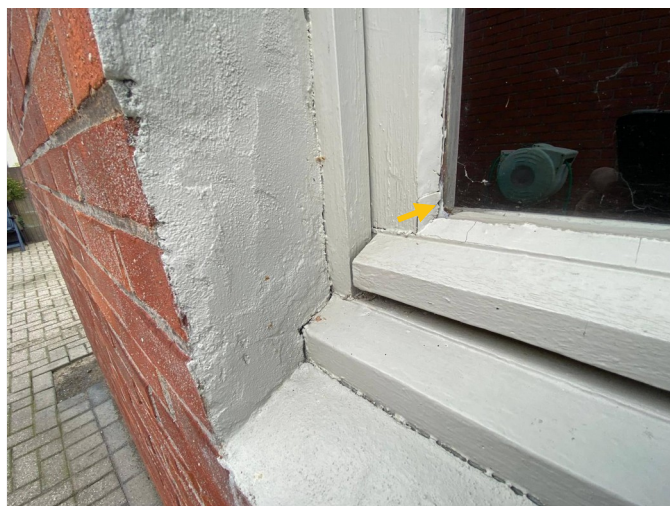
| Eindbeoordeling materiaalrisico | Laag materiaalrisico en/of verlaagde kans op vezelvrijgave |

| Toestand van het materiaal | Licht beschadigd, licht verweerd. Intact calciumsilicaatmateriaal of categorie III 'gebondenheid' |

| Opmerking | De stopverf aan de ramen van de garage is asbestverdacht/asbesthoudend. De hoeveelheid is juist ter indicatie. Aan de vermelde hoeveelheid kan geen rechten worden ontleend. |

Zorgvuldig beheren

- Zorg voor een veilig beheer. Vermijd het beschadigen van het asbestmateriaal. Controleer de toestand jaarlijks op wijzigingen.
- Voer een staalname uit om te bepalen of deze toepassing daadwerkelijk asbesthoudend is.

- Eenvoudige handelingen: mag via doe-het-zelf of door werknemer(s) met opleidingsattest eenvoudige handelingen
Moet in zijn geheel verwijderd worden. Mogelijks dienen er extra voorzorgsmaatregelen genomen te worden bv extra fixatie.

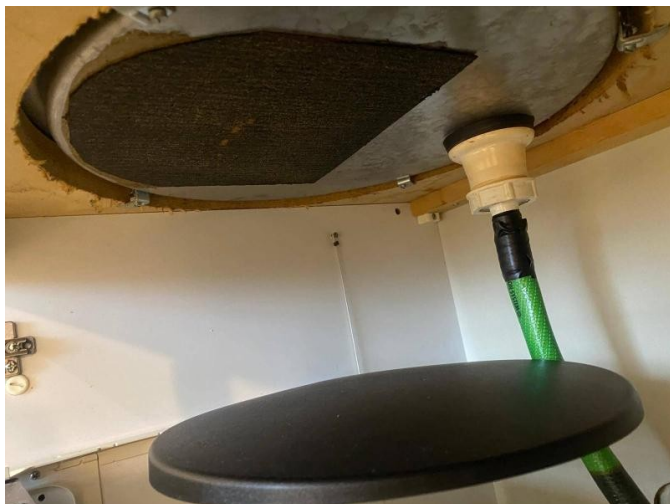
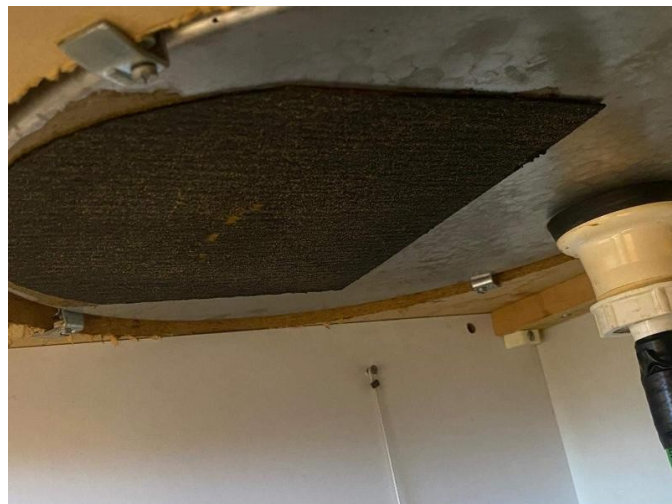
| Eindbeoordeling materiaalrisico | Laag materiaalrisico en/of verlaagde kans op vezelvrijgave |

| Toestand van het materiaal | Licht beschadigd, licht verweerd. Intact calciumsilicaatmateriaal of categorie III 'gebondenheid' |

| Beschrijving | Anti-dreunlaag wastafel |

Zorgvuldig beheren

- Zorg voor een veilig beheer. Vermijd het beschadigen van het asbestmateriaal. Controleer de toestand jaarlijks op wijzigingen.
- Voer een staalname uit om te bepalen of deze toepassing daadwerkelijk asbesthoudend is.

- Eenvoudige handelingen: mag via doe-het-zelf of door werknemer(s) met opleidingsattest eenvoudige handelingen
Moet in zijn geheel verwijderd worden.

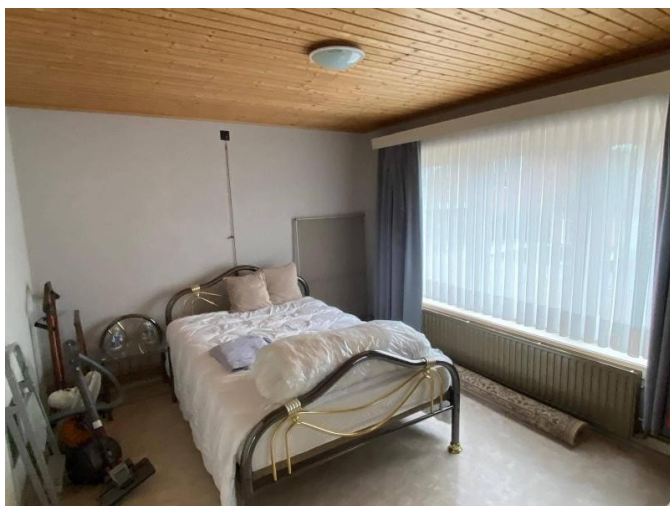
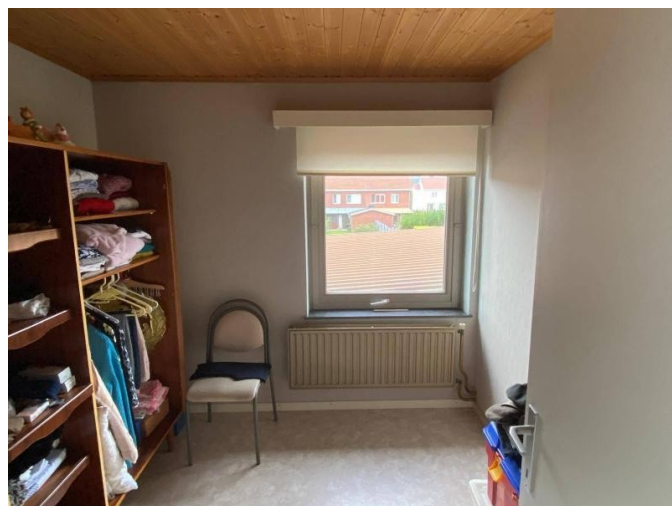
| Eindbeoordeling materiaalrisico | Laag materiaalrisico en/of verlaagde kans op vezelvrijgave |

| Toestand van het materiaal | Licht beschadigd, licht verweerd. Intact calciumsilicaatmateriaal of categorie III 'gebondenheid' |

| Opmerking | De bepleistering van alle muren (op alle verdiepingen) is asbestverdacht/ asbesthoudend. De hierboven vermelde hoeveelheid (oppervlakte/dikte) is juist ter indicatie. Aan de vermelde hoeveelheid (oppervlakte/dikte) kan geen rechten worden ontleend. |

Zorgvuldig beheren

- Zorg voor een veilig beheer. Vermijd het beschadigen van het asbestmateriaal. Controleer de toestand jaarlijks op wijzigingen.
- Voer een staalname uit om te bepalen of deze toepassing daadwerkelijk asbesthoudend is.

- Hermetische zone (erkend asbestverwijderaar)
Het pleisterwerk moet afgekap worden zodoende de vezels vrijkomen. Dit kan niet in zijn geheel verwijderd worden en moet dus in een hermetische zone verwijderd worden.

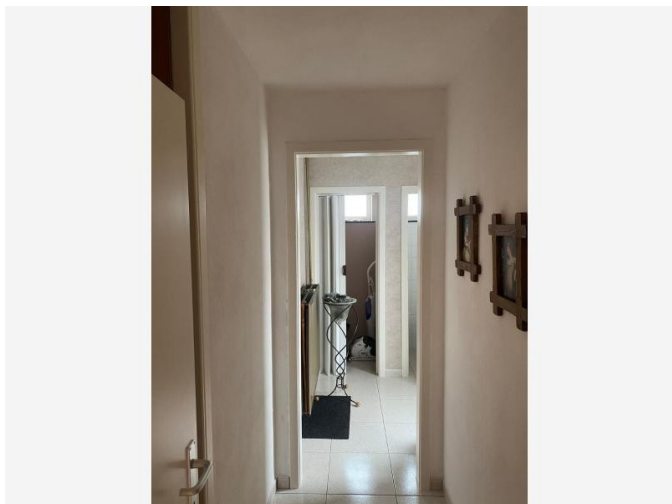
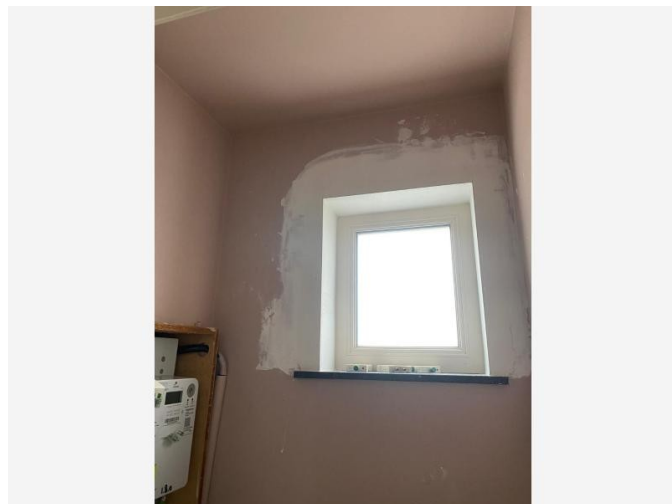
| Eindbeoordeling materiaalrisico | Laag materiaalrisico en/of verlaagde kans op vezelvrijgave |

| Toestand van het materiaal | Licht beschadigd, licht verweerd. Intact calciumsilicaatmateriaal of categorie III 'gebondenheid' |

| Opmerking | De bepleistering van alle plafonds (op alle verdiepingen) is asbestverdacht/ asbesthoudend. De hierboven vermelde hoeveelheid (oppervlakte/dikte) is juist ter indicatie. Aan de vermelde hoeveelheid (oppervlakte/dikte) kan geen rechten worden ontleend. |

Zorgvuldig beheren

- Zorg voor een veilig beheer. Vermijd het beschadigen van het asbestmateriaal. Controleer de toestand jaarlijks op wijzigingen.
- Voer een staalname uit om te bepalen of deze toepassing daadwerkelijk asbesthoudend is.

- Hermetische zone (erkend asbestverwijderaar)
Het pleisterwerk moet afgekap worden zodoende de vezels vrijkomen. Dit kan niet in zijn geheel verwijderd worden en moet dus in een hermetische zone verwijderd worden.

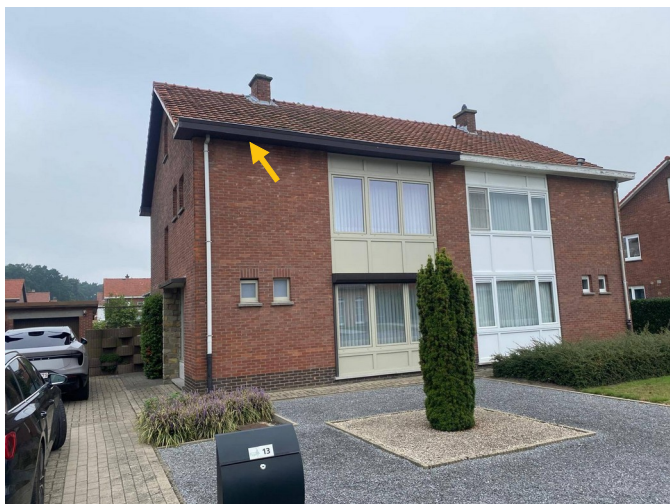
Situeringsfoto

Tijdelijke beperking

Reden: Het te onderzoeken materiaal situeert zich hoger dan 3,50 m te rekenen vanaf een veilige ondergrond

Uitleg van de asbestdeskundige: Buiten was er geen asbesthoudend onderdak zichtbaar aanwezig. Binnen zijn de ruimtes volledig geïsoleerd zodoende hebben we geen (volledig) onderzoek kunnen doen naar een mogelijk asbesthoudend onderdak.
