Asbestinventarisatetest

Meidoornhof 7, 3290 Diest

Attestnummer : **20231026-000078.000**

Niet-asbestveilig

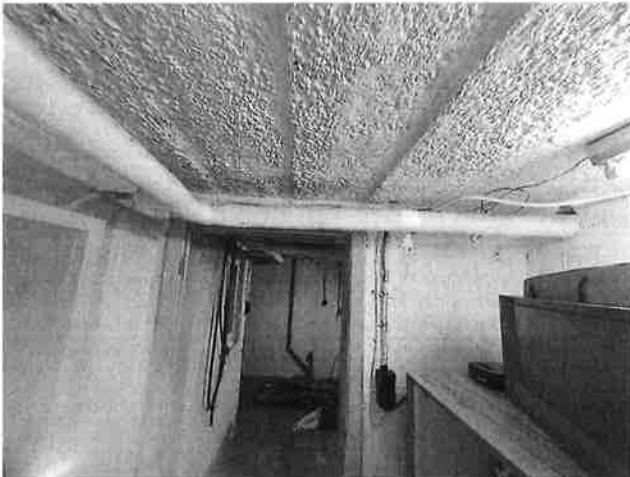
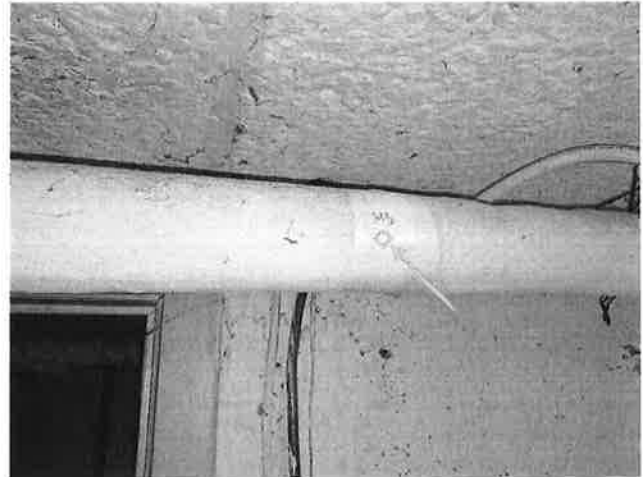
Het asbestmateriaal valt onder de mijlpaal van 2034.

Dringend verwijderen

Gipsisolatie wordt losgesneden van dragermateriaal (leiding), asbesthoudend gips zal gemakkelijk verbrossen. Om geen asbestvezels te verspreiden naar de omgeving, dient een onderdrukzone te worden opgesteld.

Eindbeoordeling materiaalrisico	Hoog materiaalrisico en/of hoge kans op vezelvrijgave
---------------------------------	-------------------------------------------------------

Gebondenheid	Categorie 2: niet-hechtgebonden met matrix
Asbestsoort (vezeltype)	Amfibool aanwezig, uitgezonderd crocidoliet
Asbestconcentratie	Hoog ($\geq 50\%$)
Afschermingsgraad van het gehele materiaal	Geheel of deels (ook) vrij aan de binnenlucht
Toestand van het materiaal	Matig beschadigd, matig verweerd

#	Type	Referentie	Resultaat
1.1	Mengmonster	4.04292	Amosiet, Chrysotiel

Beschrijving	M3 isolatie verwarmingsleidingen
Omgeving	Binnen
Primaire drager	HVAC infrastructuur en uitrusting
Asbestmateriaal	In-situ afwerkingslagen - Thermische isolatie
Bindmiddel van asbestmateriaal	Gips - kalk
Gebondenheid op basis van bindmiddel	Niet-hechtgebonden

- Scherm in afwachting van verwijdering het asbestmateriaal af van luchtstromingen en verstoring: bijvoorbeeld door het te verpakken, te fixeren, af te dekken, signalisatie - afbakening aan te brengen, ...
- Verwijder dit asbestmateriaal zo snel mogelijk. Volg de toestand goed op.
- Voer binnenluchtmetingen uit om actuele blootstellingsrisico's in de binnenlucht te monitoren.

- Hermetische zone (erkend asbestverwijderaar)

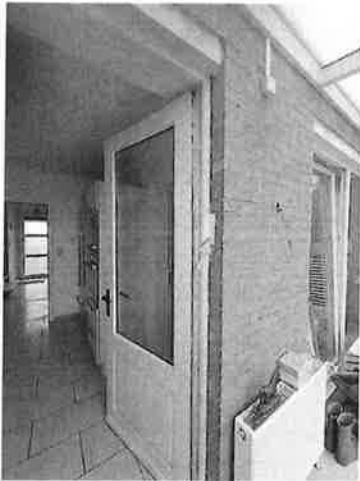
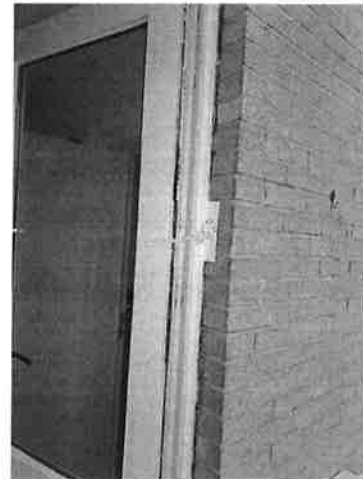
Fiche 2: P2 mastiek profiel-muur

Het asbestmateriaal valt onder de mijlpaal van 2040.

Verwijderen

Eindbeoordeling materiaalarisico	Verhoogd materiaalarisico en/of verhoogde kans op vezelvrijgave
----------------------------------	-----------------------------------------------------------------

Gebondenheid	Categorie 1: hechtgebonden in oorsprong
Asbestsoort (vezeltype)	Alleen chrysotiel
Asbestconcentratie	Laag (< 50%)
Afschermingsgraad van het gehele materiaal	Geheel of deels (ook) vrij aan de binnenlucht
Toestand van het materiaal	Matig beschadigd, matig verweerd

#	Type	Referentie	Resultaat
2.1	Puntmonster	4.04291	Chrysotiel

Beschrijving	P2 mastiek profiel-muur
Omgeving	Binnen
Primaire drager	Wandopening verticaal (raam, deur, ...)
Asbestmateriaal	In-situ afwerkingslagen - Pasta, stopverf, voegsel, stopsel, vulsel, mastiek, katten, ...
Bindmiddel van asbestmateriaal	Kitten, mastiek, pasta
Gebondenheid op basis van bindmiddel	Hecht
Hoeveelheid (gewicht - aantal)	<ul style="list-style-type: none">• 1,00 kg - 1 stuk
Totaal gewicht	1,00 kg
Eenvoudig bereikbaar	Ja
Bevestigingswijze	<ul style="list-style-type: none">• Verlijmd, ingegoten, versmeerd
Identificatiemethode	Vaststelling met monstername
Destructieve handeling voor identificatie	Nee

- Scherm in afwachting van verwijdering het asbestmateriaal af van luchtstromingen en verstoring: bijvoorbeeld door het te verpakken, te fixeren, af te dekken, signalisatie - afbakening aan te brengen, ...
- Verwijder dit asbestmateriaal zo snel mogelijk. Volg de toestand goed op.

- Eenvoudige handelingen: mag via doe-het-zelf of door werknemer(s) met opleidingsattest eenvoudige handelingen

Het is sterk af te raden om de mastiek zelf te verwijderen. Dit kan je beter laten uitvoeren door professionelen die hiervoor de nodige expertise voor hebben.

Bijkomende maatregel: mastiek moet verwijderd worden met minimum een asbeststofzuiger

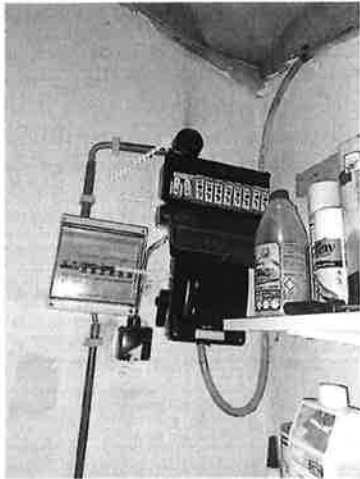
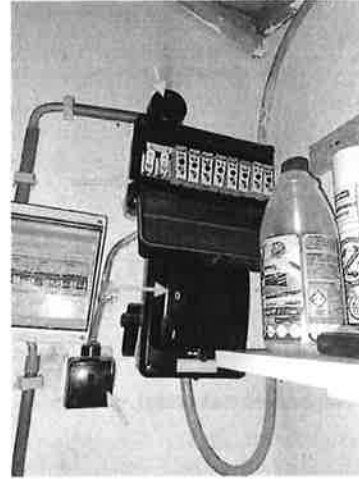
Het asbestmateriaal valt onder de mijlpaal van 2040.

Zorgvuldig beheeren

Eindbeoordeling materiaalrisico	Laag materiaalrisico en/of verlaagde kans op vezelvrijgave
---------------------------------	------------------------------------------------------------

Gebondenheid	Categorie 1: hechtgebonden in oorsprong
Asbestsoort (vezeltype)	Crocidoliet aanwezig
Asbestconcentratie	Laag (< 50%)
Afschermingsgraad van het gehele materiaal	Geheel of deels (ook) vrij aan de binnenlucht
Toestand van het materiaal	Onbeschadigd, niet verweerd

Beschrijving	Bakeliet schakelaars/stopcontacten
Omgeving	Binnen
Primaire drager	Binnenwand
Asbestmateriaal	Plaat, paneel, tablet - Type Bakeliet
Bindmiddel van asbestmateriaal	Kunststof of -hars
Gebondenheid op basis van bindmiddel	Hecht
Hoeveelheid (oppervlakte - dikte - aantal)	• 0,40 m ² - 0,50 cm - 1 stuk
Totaal volume	0,002 m ³

- Zorg voor een veilig beheer. Vermijd het beschadigen van het asbestmateriaal. Controleer de toestand jaarlijks op wijzigingen.

- Eenvoudige handelingen: mag via doe-het-zelf of door werknemer(s) met opleidingsattest eenvoudige handelingen

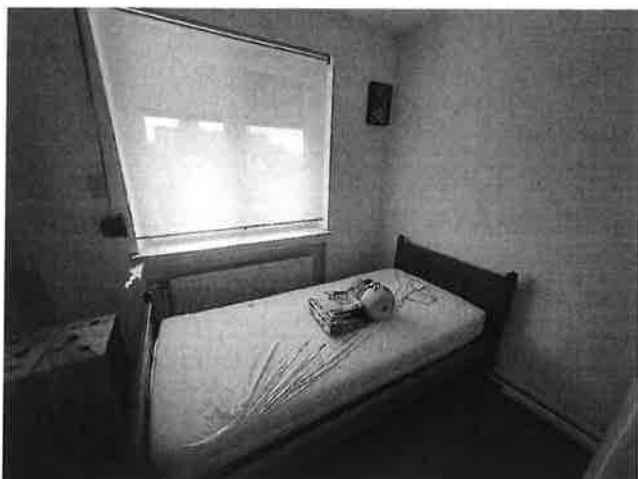
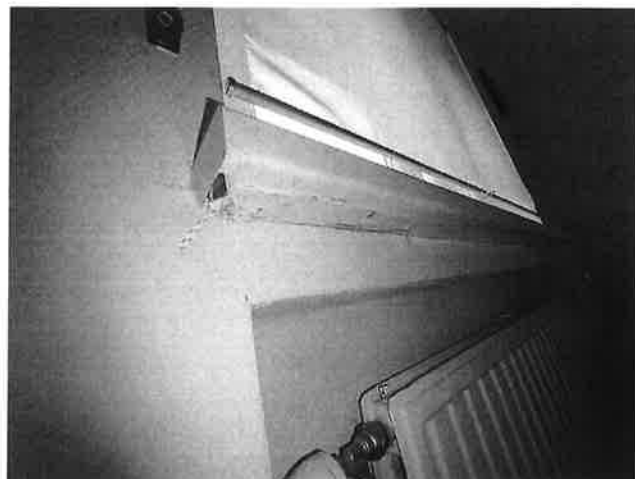
Het asbestmateriaal valt onder de mijlpaal van 2040.

Zorgvuldig beheren

Eindbeoordeling materiaalarisico	Laag materiaalarisico en/of verlaagde kans op vezelvrijgave
----------------------------------	-------------------------------------------------------------

Gebondenheid	Categorie 1: hechtgebonden in oorsprong
Asbestsoort (vezeltype)	Alleen chrysotiel
Asbestconcentratie	Laag (< 50%)
Afschermingsgraad van het gehele materiaal	Geheel of deels (ook) vrij aan binnenluchtstromen
Toestand van het materiaal	Licht beschadigd, licht verweerd. Intact materiaal type Pical – asbestboard of categorie III 'gebondenheid'

Beschrijving	vensterbanken
Omgeving	Binnen
Primaire drager	Binnenwand
Asbestmateriaal	Plaat, paneel, tablet - Type Massal
Bindmiddel van asbestmateriaal	Cement
Gebondenheid op basis van bindmiddel	Hecht

- Zorg voor een veilig beheer. Vermijd het beschadigen van het asbestmateriaal. Controleer de toestand jaarlijks op wijzigingen.

- Eenvoudige handelingen: mag via doe-het-zelf of door werknemer(s) met opleidingsattest eenvoudige handelingen

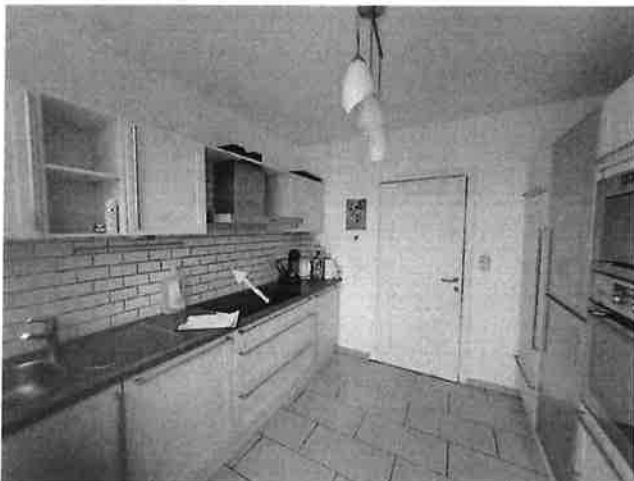
Fiche 5: tegellijm achter faience tegels

Mogelijk bevindt er zich asbestverdachte tegellijm achter de wandtegels. Dit was niet waarneembaar, er waren geen bestaande beschadigingen of openingen in de wandtegels.

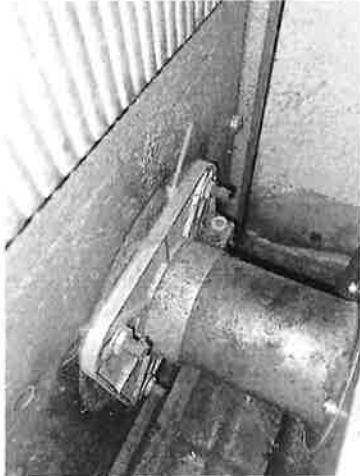
Fiche 6: pakking verwarmingsketel

Het is mogelijk dat er asbesthoudende pakkingen aanwezig zijn in de verwarmingsketel (niet waarneembaar).

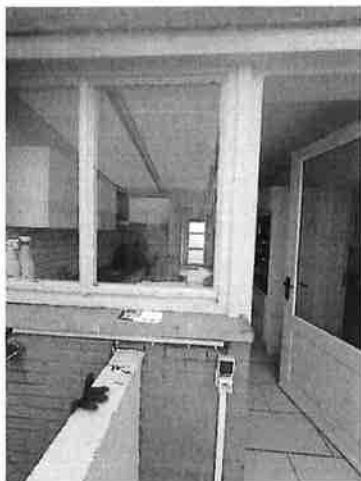
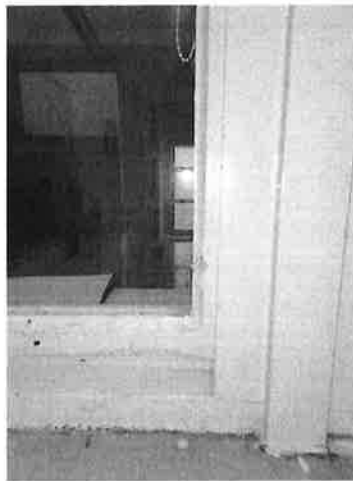
Fiche 7: P1 mastiek raam hout-glas

Geen asbest

#	Type	Referentie	Resultaat
7.1	Puntmonster	4.04290	Geen asbest

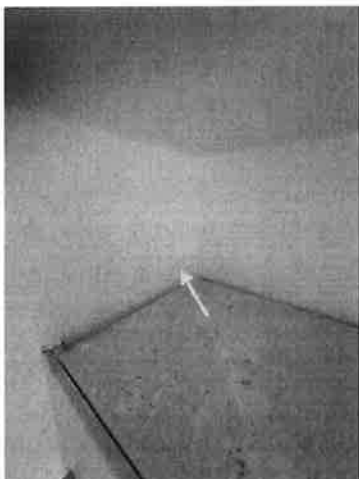
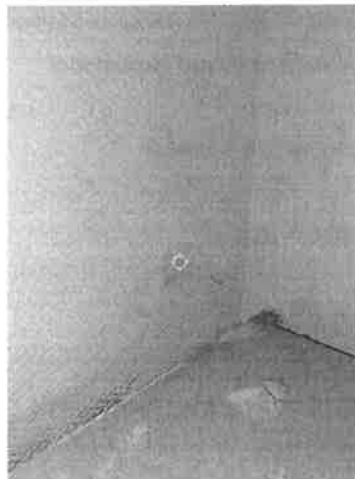
Fiche 8: M1 pleisterwerk muren

Geen asbest

#	Type	Referentie	Resultaat
8.1	Mengmonster	4.0288	Geen asbest

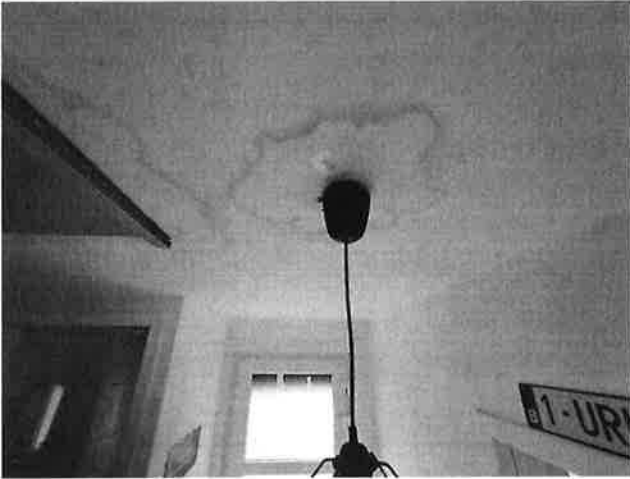
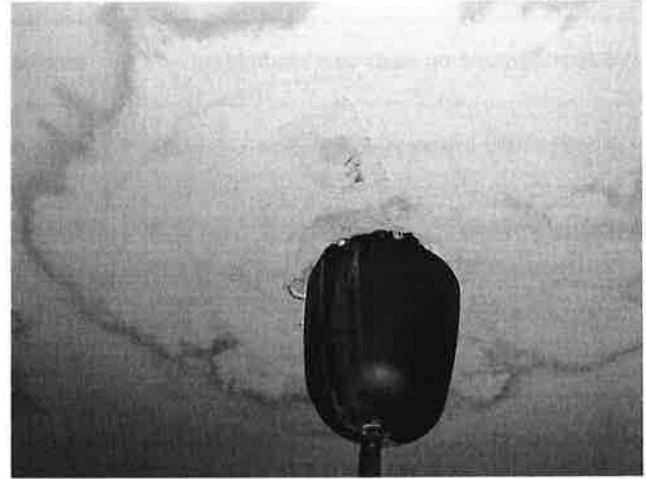
Fiche 9: M2 pleisterwerk plafond

Geen asbest

#	Type	Referentie	Resultaat
9.1	Mengmonster	4.04289	Geen asbest
