Asbestinventarisatetest

Struikstraat 88, 3460 Bekkevoort

Attestnummer : **20260123-000108.000**

Niet-asbestveilig

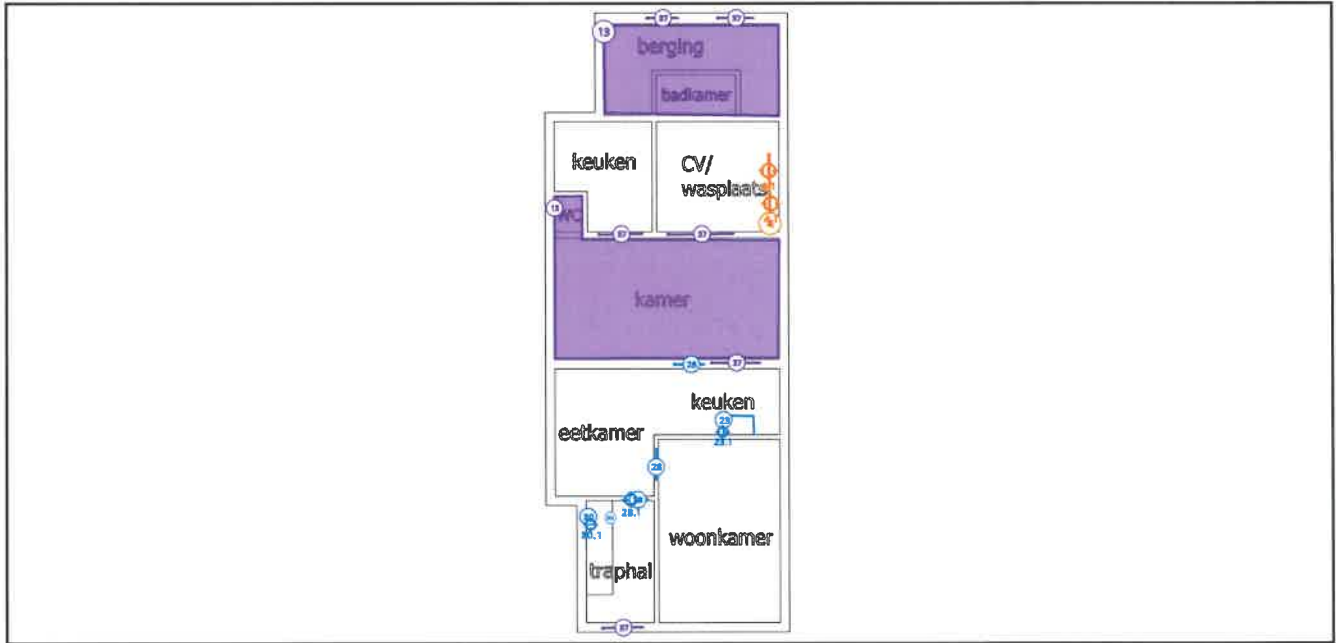
Plan 1.4: Gelijkvoers

Beschrijving	Type	Actie
4. M3 isolatie verwarmingsleiding gips	Asbestmateriaal	Verwijderen
4.1 Code: M3	Mengmonster	-
13. Plafonds uit niet asbestverdacht materiaal	Advies	-
23. P9 plaat dampkap - gips	Geen asbest	-
23.1 Code: P9	Puntmonster	-
28. P5 mastiek glas-binnendeur	Geen asbest	-
28.1 Code: P5	Puntmonster	-
30. P3 bakeliet elektrische installatie	Geen asbest	-
30.1 Code: P3	Puntmonster	-
37. mastiek/kit - profiel/muur - niet aanwezig	Overige ruimte of materiaal	-

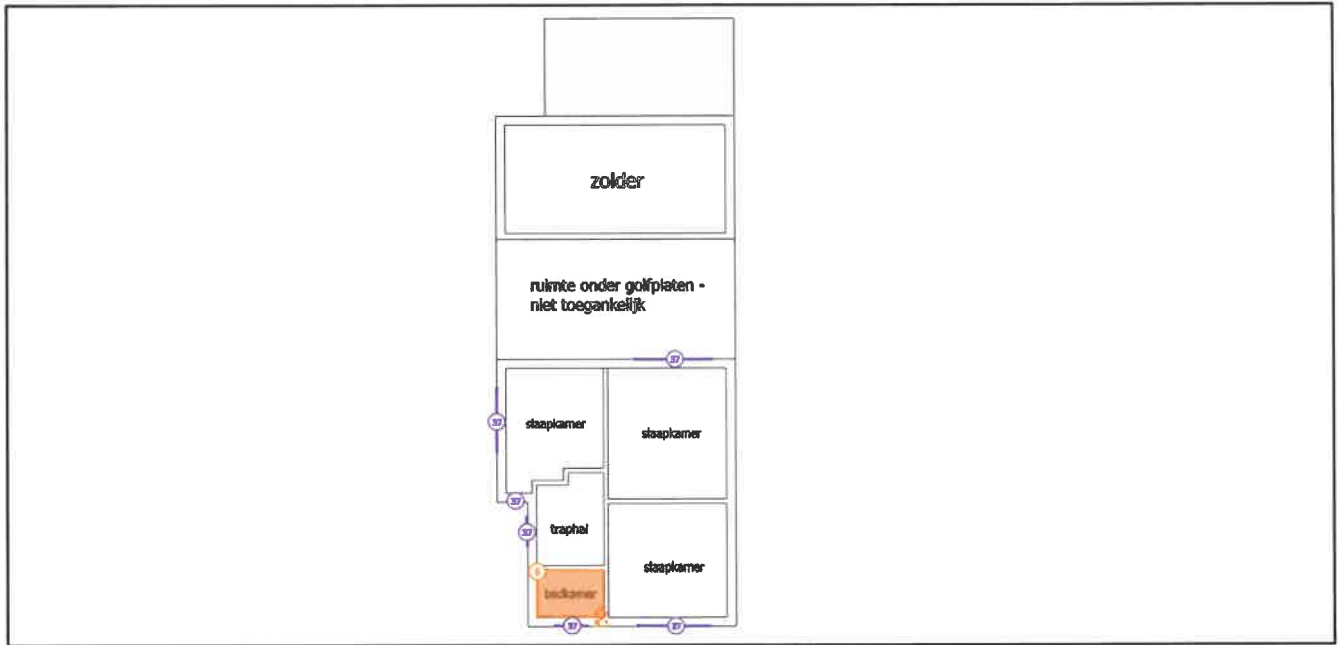
Plan 1.8: Eerste verdieping

Beschrijving	Type	Actie
5. P8 vinylvloerzeil	Asbestmateriaal	Verwijderen
5.1 Code: P8	Puntmonster	-
37. mastiek/kit - profiel/muur - niet aanwezig	Overige ruimte of materiaal	-

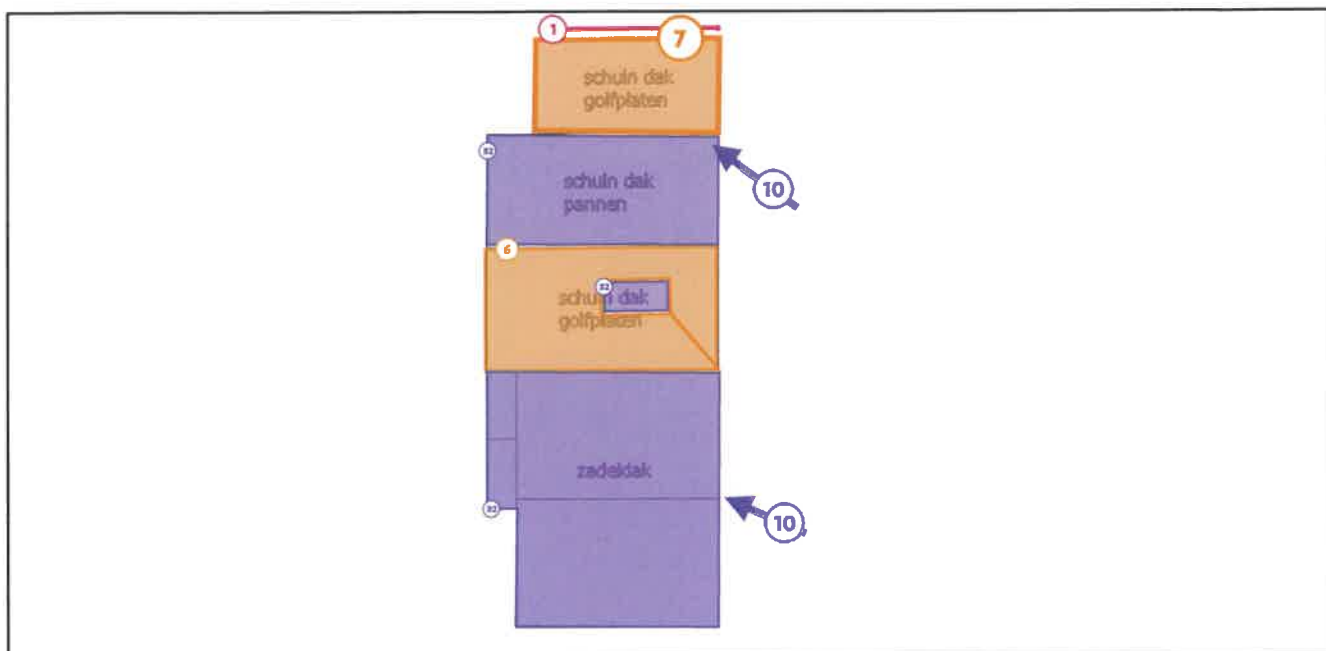
Plan 1.11: Dak

Beschrijving	Type	Actie
1. Sediment dakgoot	Asbestmateriaal	Dringend verwijderen
6. asbestcement golfplaten - aanbouw	Asbestmateriaal	Verwijderen
7. asbestcement golfplaten garage/aanbouw berging	Asbestmateriaal	Verwijderen
10. rookgaskanaal schouw (mogelijks)	Beperking	-
32. dakbedekking niet-asbestverdacht	Overige ruimte of materiaal	-

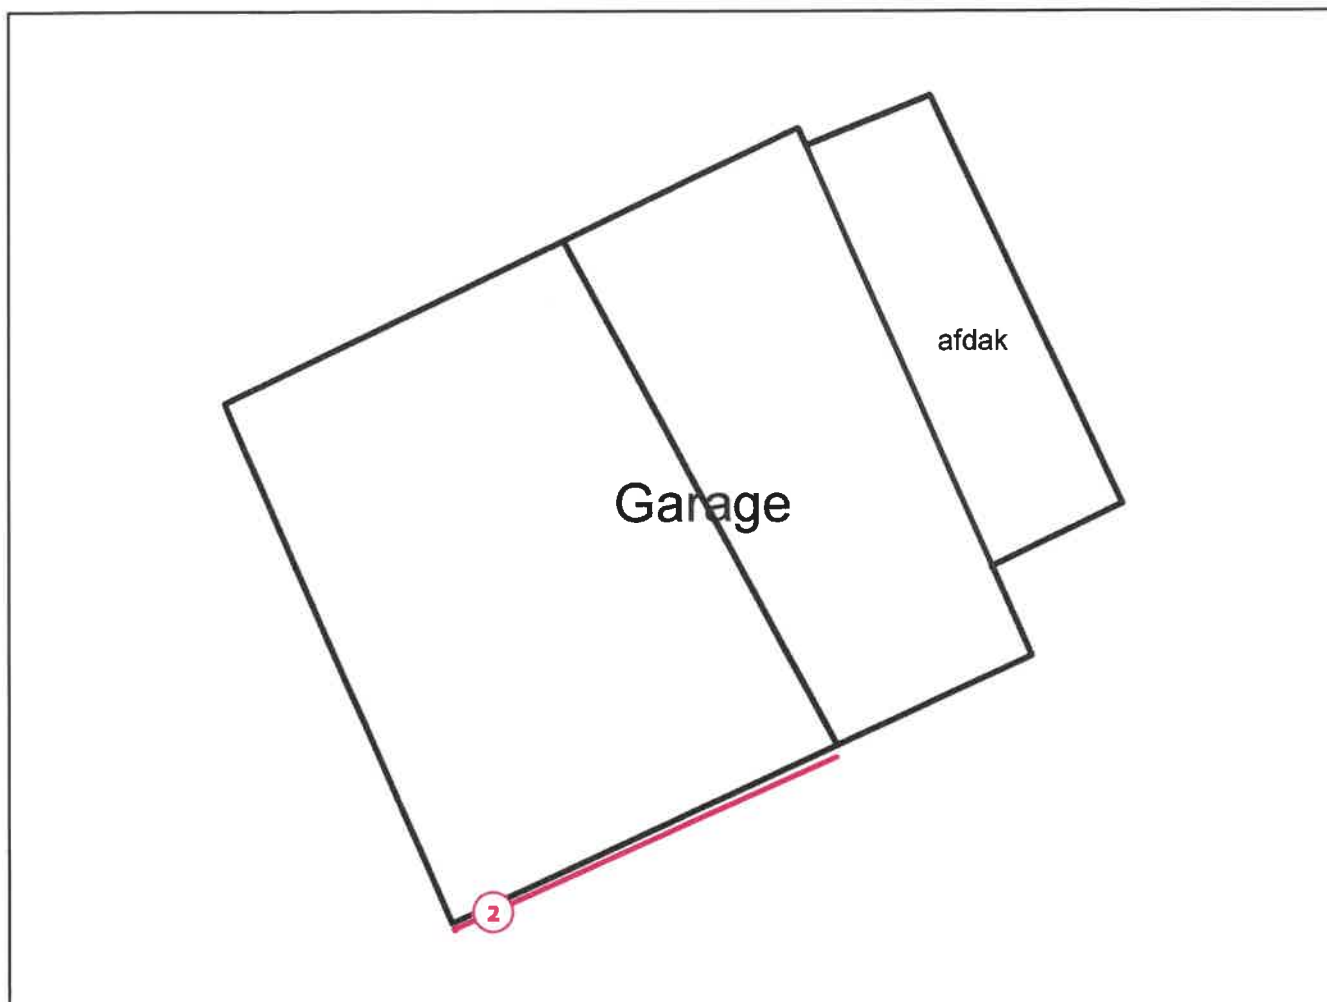
Plan 2.1: Garage plan

Beschrijving	Type	Actie
2. menuiserie platen	Asbestmateriaal	Dringend verwijderen

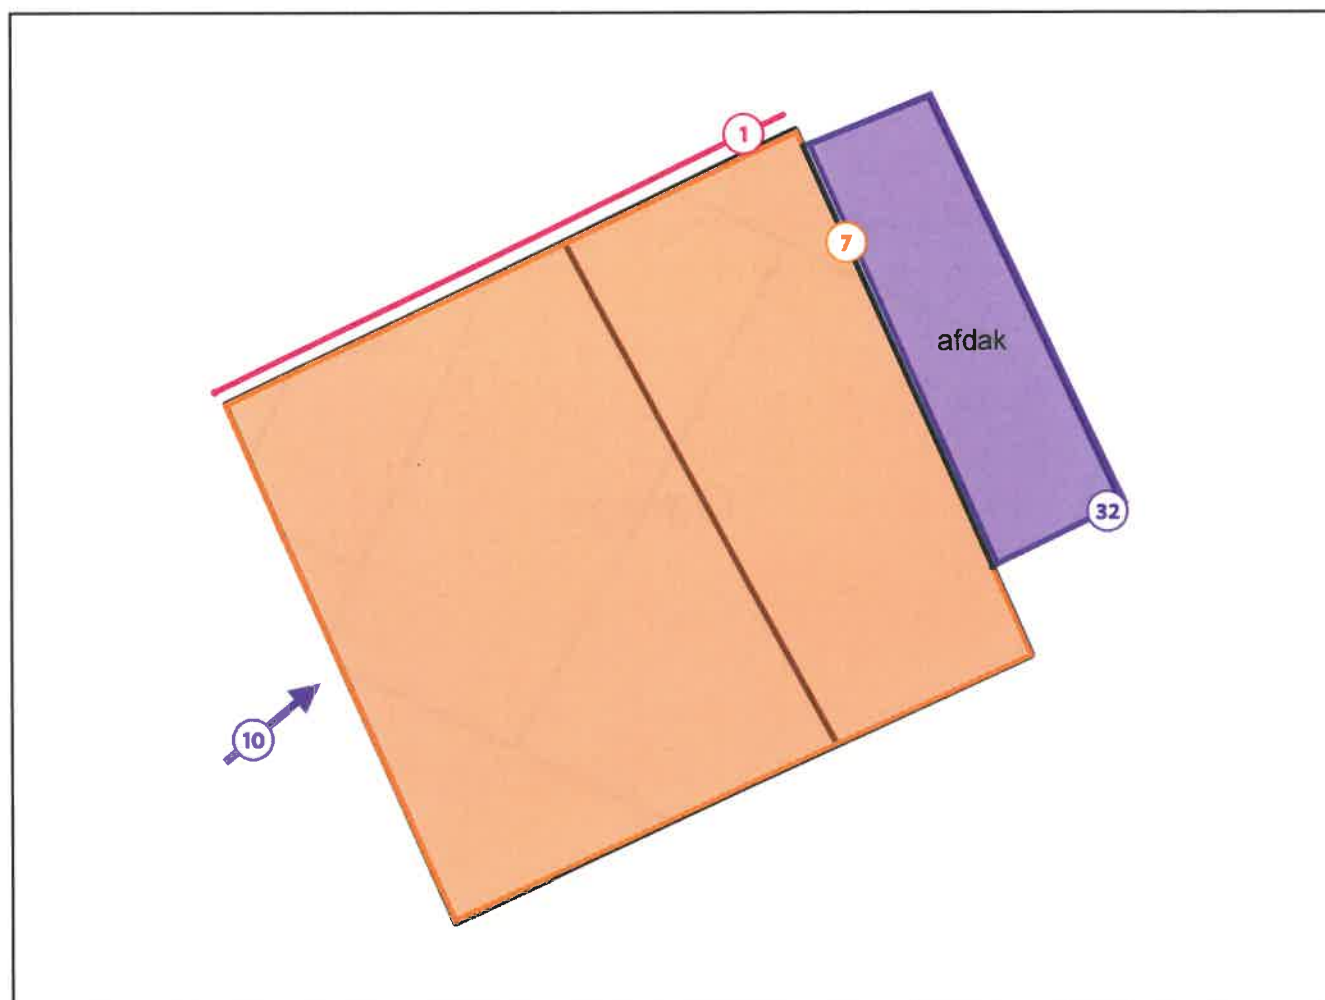
Plan 2.2: Garage plan kopie

Beschrijving	Type	Actie
1. Sediment dakgoot	Asbestmateriaal	Dringend verwijderen
7. asbestcement golfplaten garage/aanbouw berging	Asbestmateriaal	Verwijderen
10. rookgaskanaal schouw (mogelijks)	Beperking	-
32. dakbedekking niet-asbestverdacht	Overige ruimte of materiaal	-

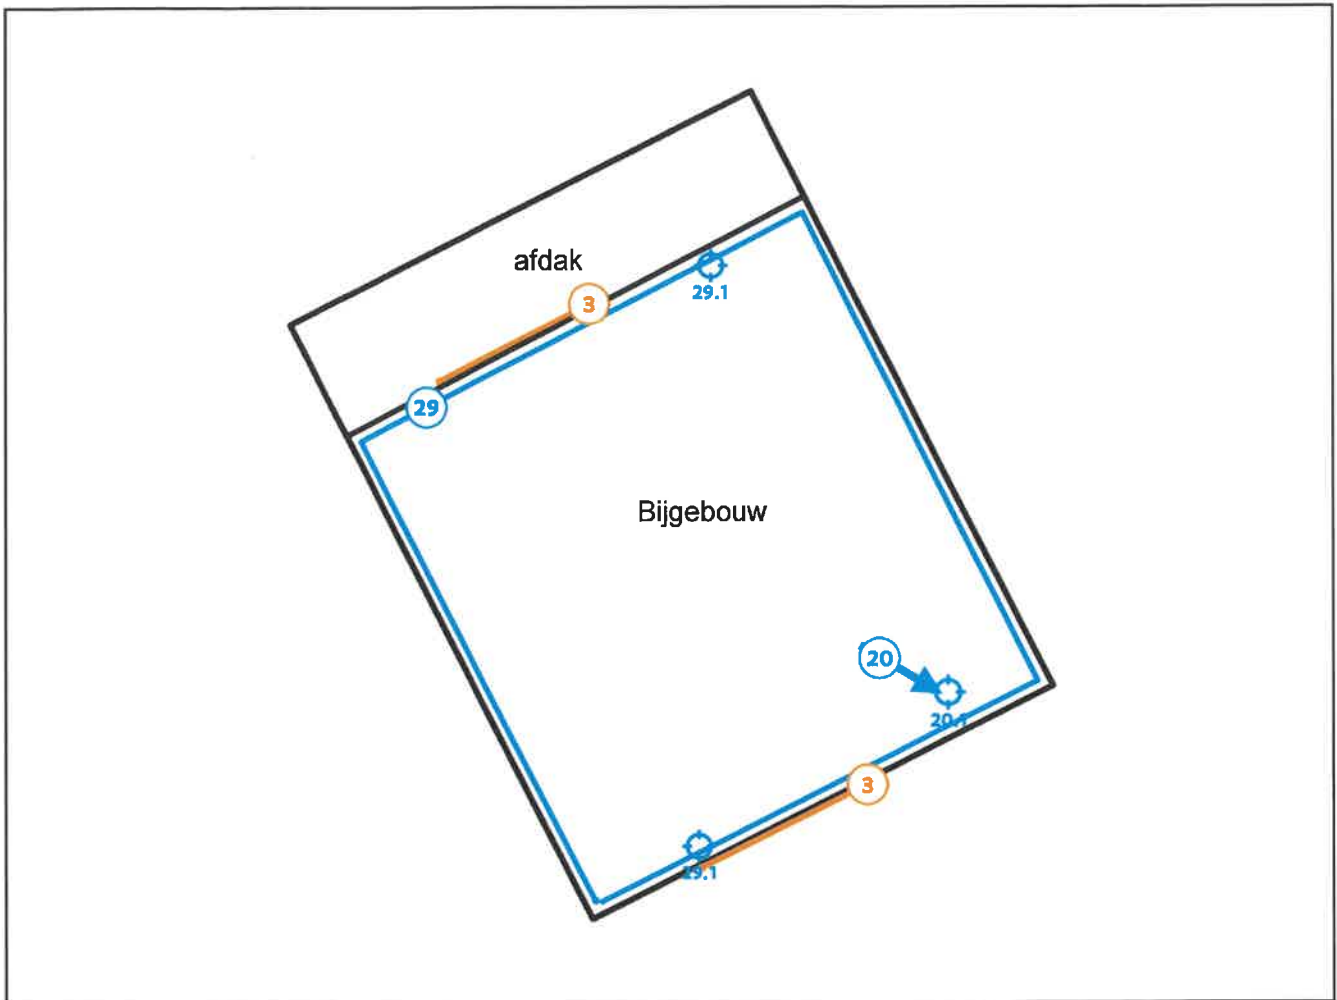
Plan 3.1: Bijgebouw plan

Beschrijving	Type	Actie
3. asbestcement vensterbank - buiten	Asbestmateriaal	Verwijderen
20. M4 druppeldemper	Geen asbest	-
20.1 Code: M4	Mengmonster	-
29. M6 pleisterwerk muren bijgebouw	Geen asbest	-
29.1 Code: M6	Mengmonster	-

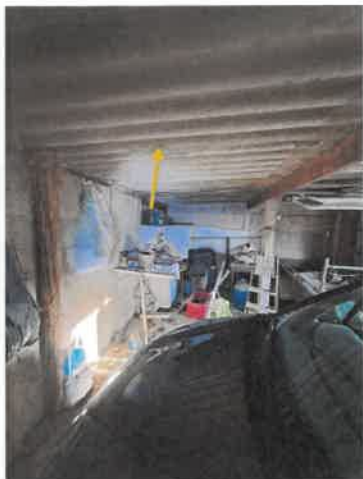
Fiche 1: Sediment dakgoot

Asbestmateriaal - afvalstof

Het asbestmateriaal valt onder de mijlpaal van 2040.

Bij gecontamineerd mos en/of sediment is dit mos en/of sediment vermengd met blote asbestvezels (afkomstig van een asbestcementen dak- en/of gevelbekleding). Het wordt beschouwd als niet-hechtgeboden asbest met geen bindmiddel. Het moet verwijderd worden met eenvoudige handelingen door een erkend asbestverwijderaar.

Als de afvoeren van de asbesthoudende daken uitkomen in een regenwaterput dan is het sediment asbesthoudend.

- Verwijder het asbestafval.

- Eenvoudige handelingen: enkel door erkend asbestverwijderaar

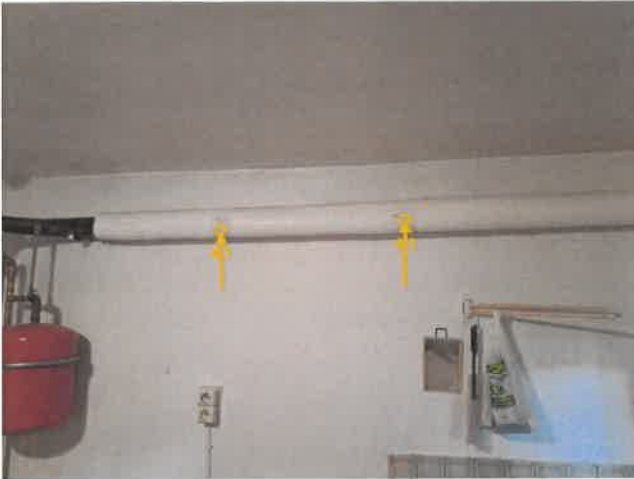
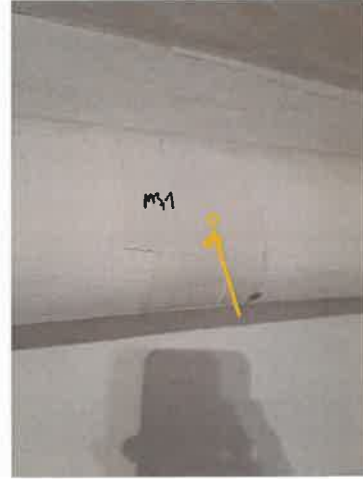
Fiche 4: M3 isolatie verwarmingsleiding gips

Het asbestmateriaal valt onder de mijlpaal van 2034.

Eindbeoordeling materiaalrisico	Laag materiaalrisico en/of verlaagde kans op vezelvrijgave
---------------------------------	--

Gebondenheid	Categorie 2: niet-hechtgebonden met matrix
Asbestsoort (vezeltype)	Amfibool aanwezig, uitgezonderd crocidoliet
Asbestconcentratie	Hoog ($\geq 50\%$)
Afschermingsgraad van het gehele materiaal	Enkel randen niet afgeschermd maar geen contact met binnenluchtstromen
Toestand van het materiaal	Licht beschadigd, licht verweerd. Intact calciumsilicaatmateriaal of categorie III 'gebondenheid'

#	Type	Referentie	Resultaat
4.1	Mengmonster	M3	Amosiet

- Verwijder dit asbestmateriaal zo snel mogelijk. Volg de toestand goed op.

- Hermetische zone (erkend asbestverwijderaar)

Gipsisolatie wordt losgesneden van dragermateriaal (leiding), asbesthoudend gips zal gemakkelijk verbrossen. Om geen asbestvezels te verspreiden naar de omgeving, dient een onderdrukzone te worden opgesteld.

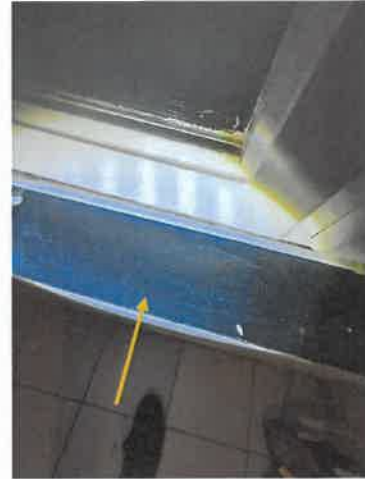
Beschrijving	asbestcement vensterbank - binnen
Omgeving	Binnen
Primaire drager	Wandopening verticaal (raam, deur, ...)
Asbestmateriaal	Plaat, paneel, tablet - Type Massal
Bindmiddel van asbestmateriaal	Cement
Gebondenheid op basis van bindmiddel	Hecht
Hoeveelheid (oppervlakte - dikte - aantal)	• 0,40 m ² - 2,00 cm - 1 stuk
Totaal volume	0,008 m ³
Eenvoudig bereikbaar	Ja
Bevestigingswijze	<ul style="list-style-type: none">• Geklemd• Verlijmd, ingegoten, versmeerd
Identificatiemethode	<p>De asbestdeskundige beoordeelt het materiaal als asbestverdacht en dus asbesthoudend, en dit zonder monstername.</p> <p>Motivatie: De opdrachtgever weigert om het materiaal te laten bemonsteren.</p>
Destructieve handeling voor identificatie	Nee
Opmerking	De hoeveelheid is der indicatie. Deze mag niet gebruikt worden voor andere doeleinde.

Cementering rondom los kappen en in zijn geheel afvoeren. Niet slijpen, breken of boren! Draag de juiste PBM's (persoonlijke beschermingsmiddelen). Zoals P3-masker, wegwercoveral, wegwerphandschoenen en afspoelbare laarzen. Bevochtig eerste de toepassing zodat de vezels minder snel kunnen verspreiden. Gebruik enkel handgereedschap. Verpak deze in een dubbele zak met het gevarensymbool van asbest. Hechtgebonden asbesttoepassingen mag je naar het containerpark afvoeren.
