Asbestinventarisatetest

Turnhoutsebaan 126, 3294 Diest

Attestnummer : 20260418-000209.001

Uitgegeven op : 29.04.2026

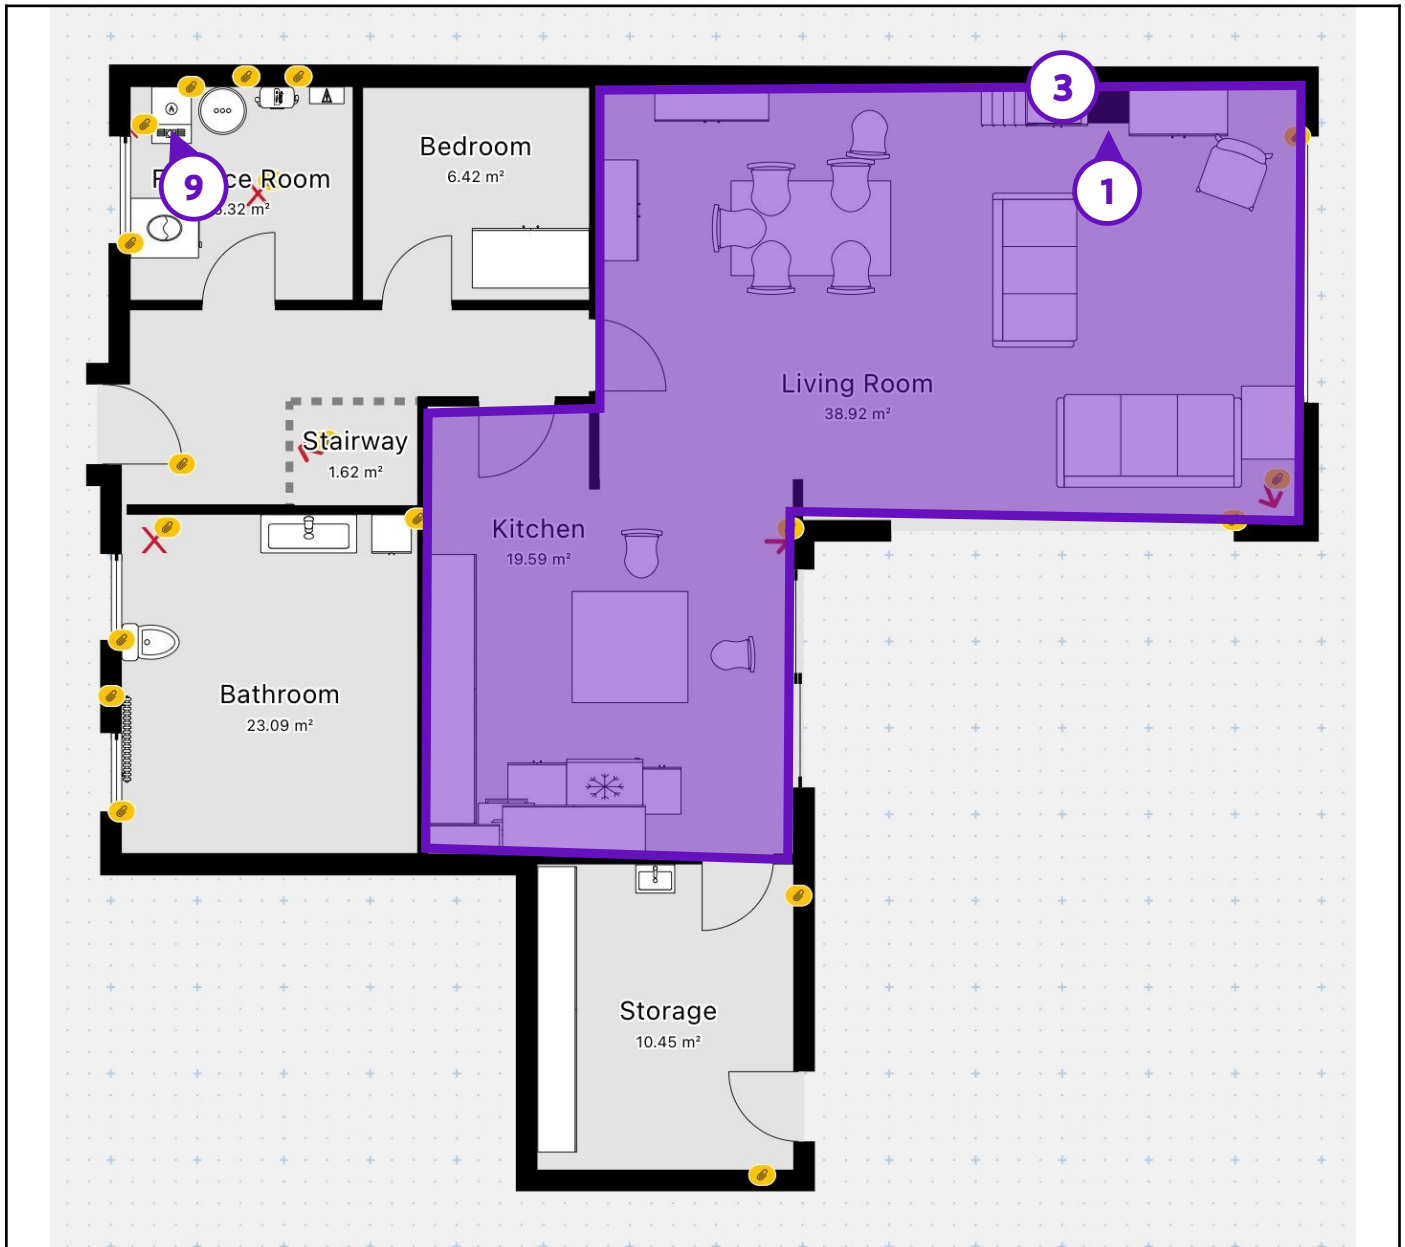
Plan 1.1: Gelijkvloers

Beschrijving	Type	Actie
1. Schouw	Beperking	-
3. Laminaat / parket	Advies	-
9. CV-ketel (niet verdacht) Gasketel	Overige ruimte of materiaal	-

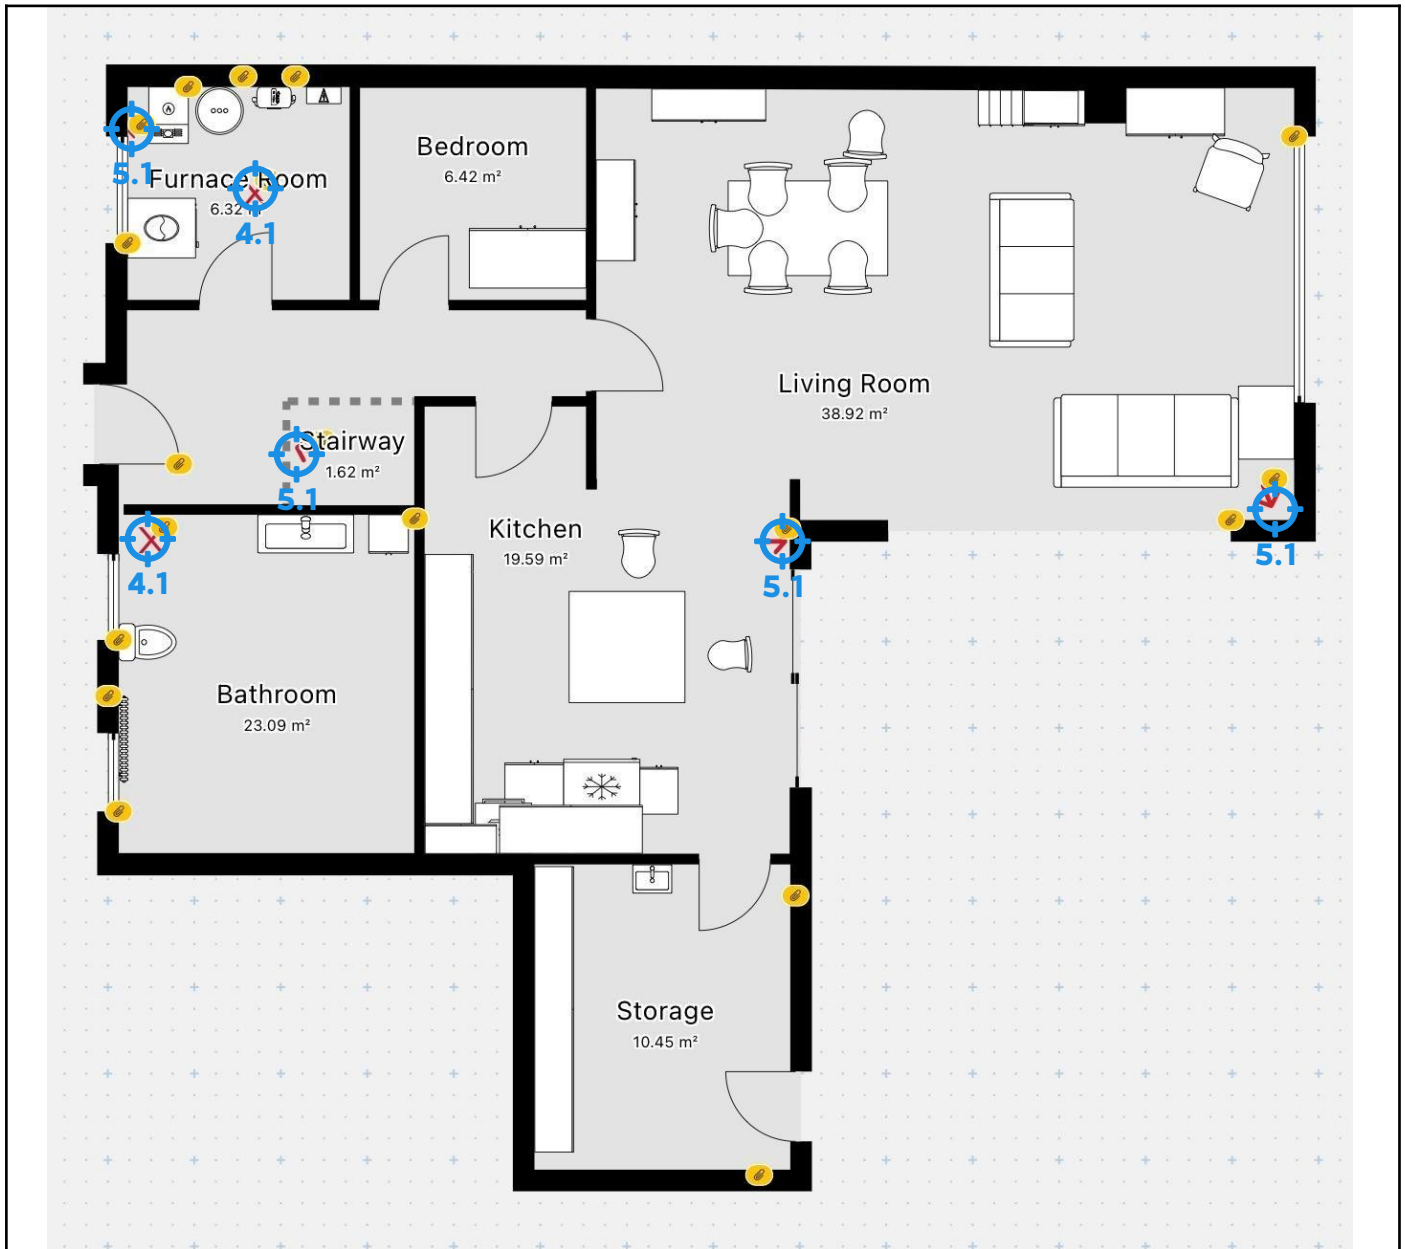
Plan 1.2: Gelijkvloers Pleister

Beschrijving	Type	Actie
4. Pleisterwerk plafonds	Geen asbest	-
4.1 Code: #2 Plafond	Mengmonster	-
5. Pleisterwerk wanden	Geen asbest	-
5.1 Code: #1	Mengmonster	-

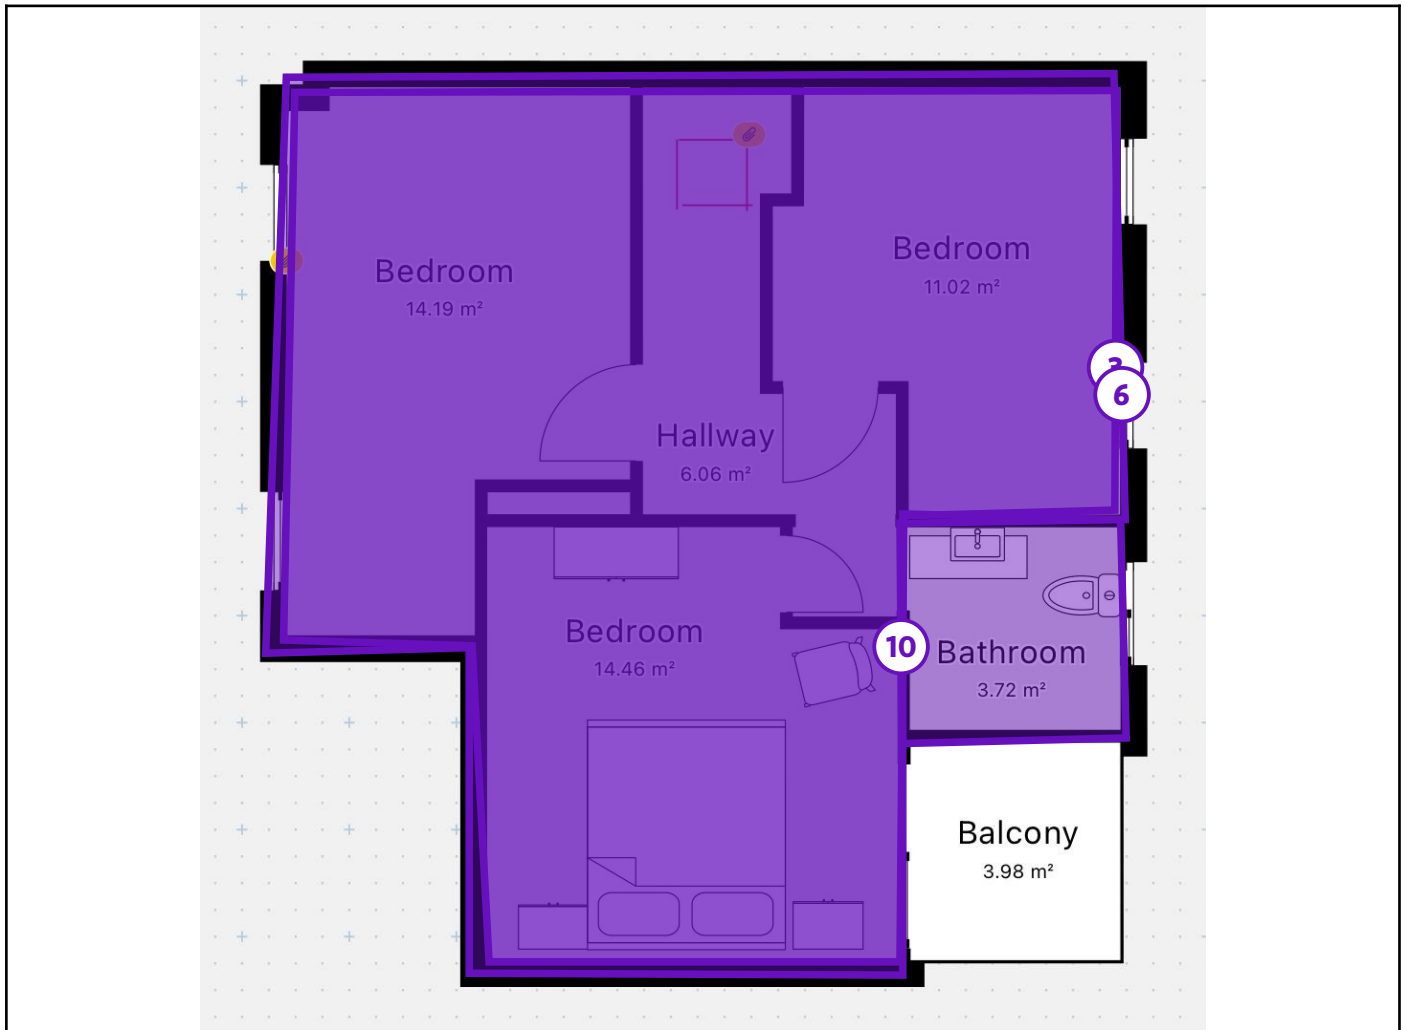
Plan 1.3: Eerste Verdieping

Beschrijving	Type	Actie
3. Laminaat / parket	Advies	-
6. Dakbedekking bestaande uit pannen (niet verdacht)	Overige ruimte of materiaal	-
10. Dakbedekking plat dak (niet verdacht) EPDM	Overige ruimte of materiaal	-

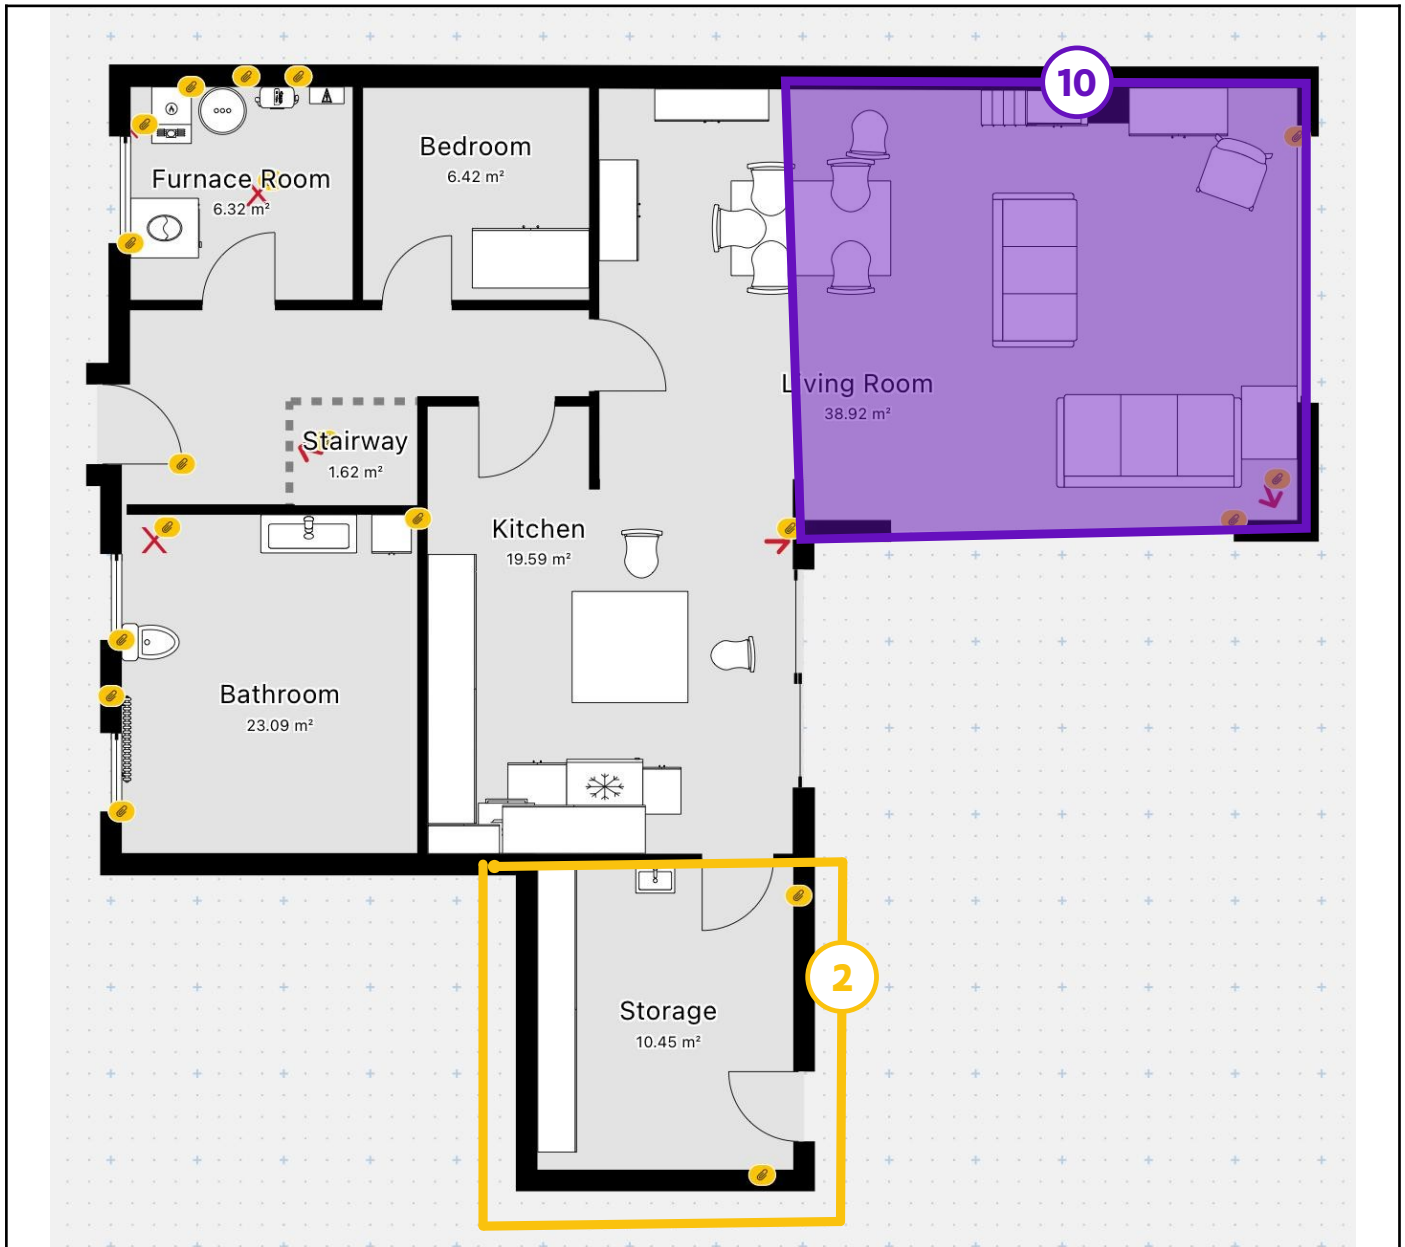
Plan 1.5: Dakbedekking

Beschrijving	Type	Actie
2. Bijgebouw rechts aangehecht aan de woning	Uitsluiting	-
10. Dakbedekking plat dak (niet verdacht) EPDM	Overige ruimte of materiaal	-

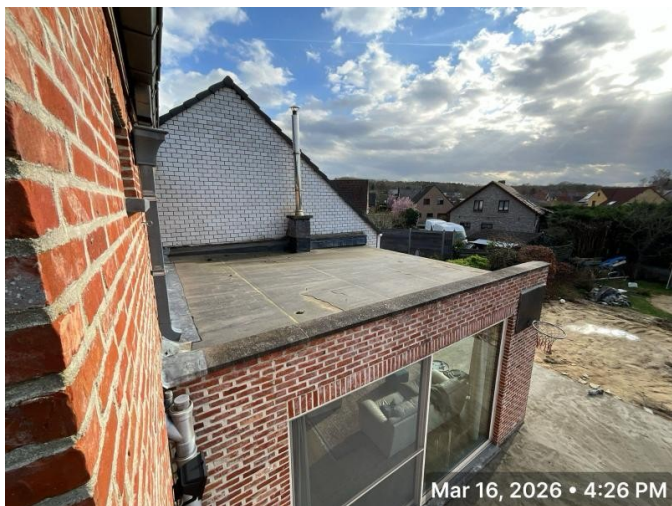
Situeringfoto

Tijdelijke beperking

Reden: Het te onderzoeken materiaal situeert zich hoger dan 3,50 m te rekenen vanaf een veilige ondergrond

Uitleg van de asbestdeskundige: De binnenkant van de schouw is niet waarneembaar. De schouw bevat binnenin mogelijk een asbestcement rookgaskanaal. Laat dit onderzoeken bij eventuele werken.

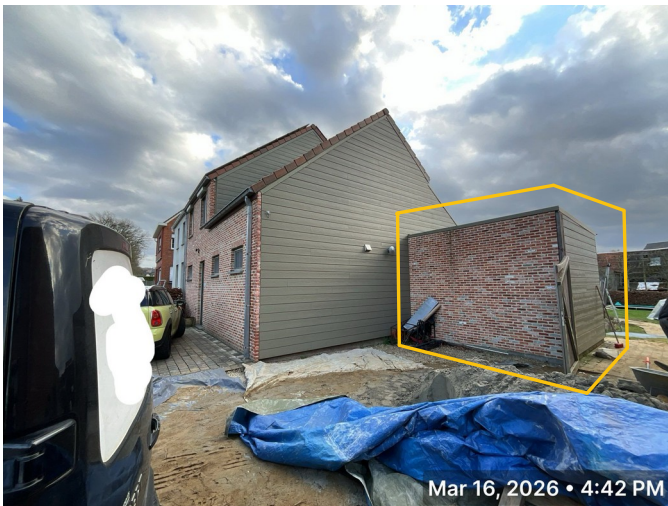
Situeringfoto

Uitgesloten van inspectie

Bouwjaar: 2009

Constructies gebouwd vanaf 2001 moeten niet onderzocht worden

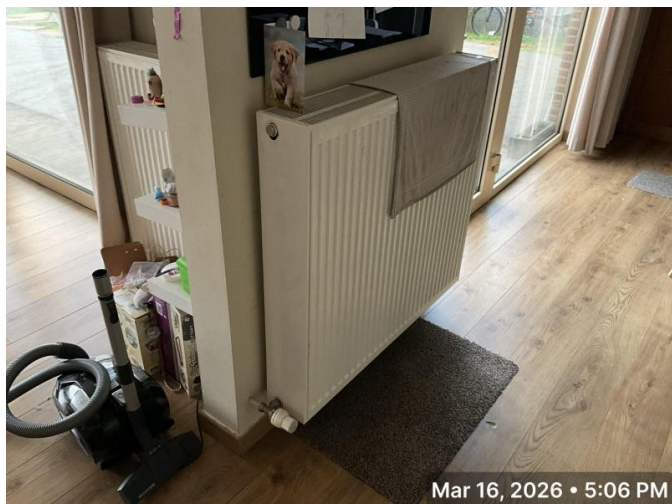
Situeringfoto

Informatie over een materiaal dat de asbestdeskundige niet kan waarnemen of vaststellen

Het laminaat/parket is niet verdacht. Inspectie van eventuele onderliggende lagen is niet mogelijk zonder uitbreiding naar een destructief onderzoek.

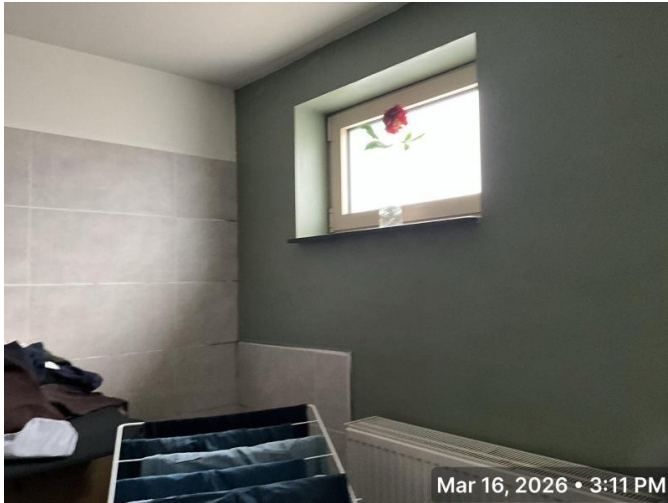
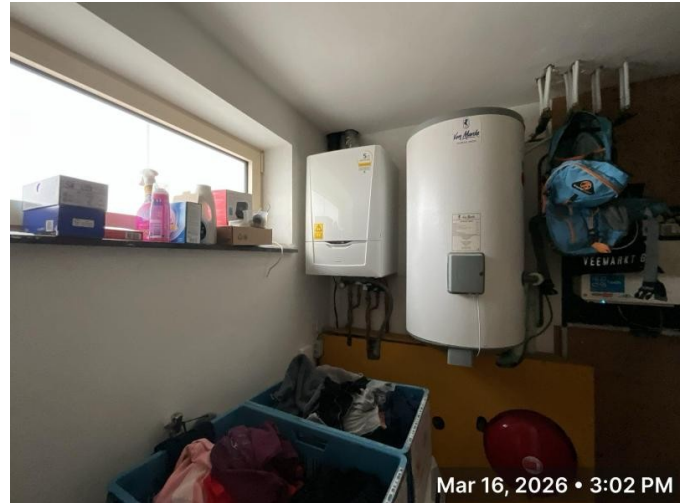
Fiche 4: Pleisterwerk plafonds

Geen asbest

#	Type	Referentie	Resultaat
4.1	Mengmonster	#2 Plafond	Geen asbest

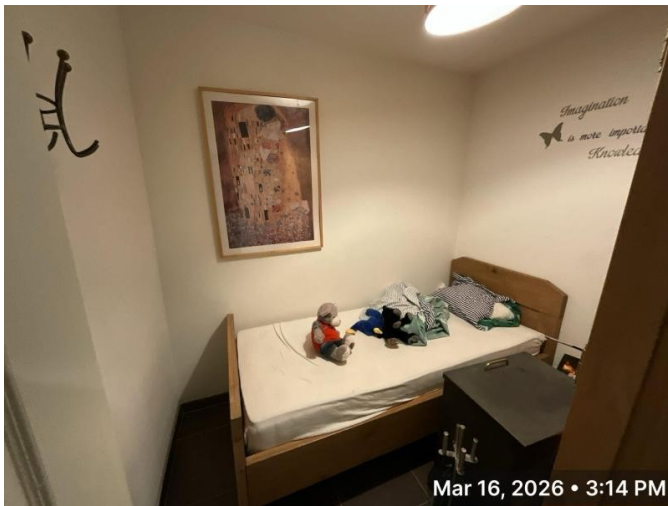
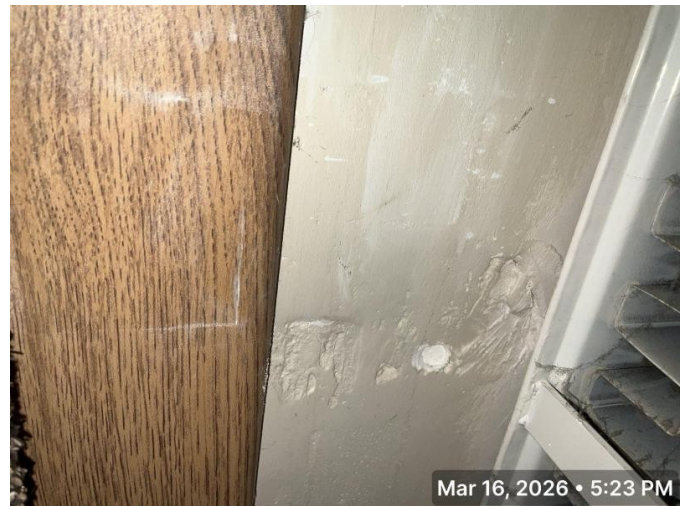
Fiche 5: Pleisterwerk wanden

Geen asbest

#	Type	Referentie	Resultaat
5.1	Mengmonster	#1	Geen asbest
