# Asbestinventarisat attest

Emile Vanderveldestraat 61, 3290 Diest

Attestnummer : 20251010-000083.000

Uitgegeven op : 10.10.2025

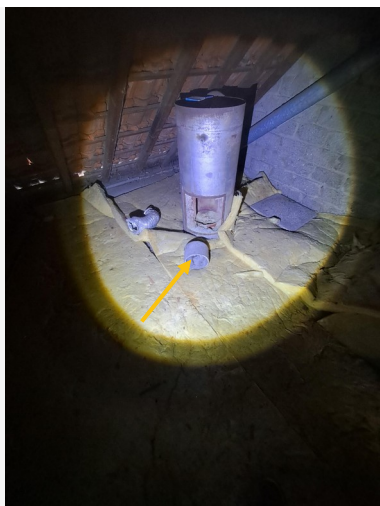
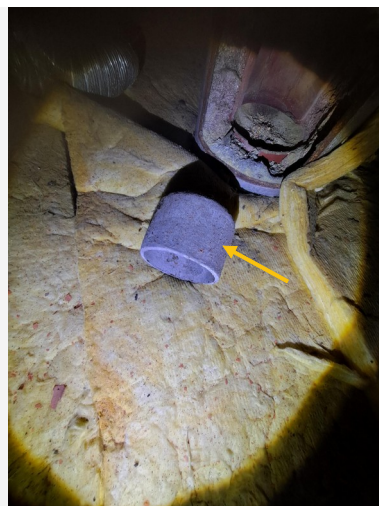
Het asbestmateriaal valt onder de mijlpaal van 2040.

**Dringend verwijderen**

| Beschrijving | asbestcement buis - afval |
| Type afvalstof | Betreft stock-voorraad of gedemonteerde asbestmaterialen |
| Asbestmaterialen | <ul style="list-style-type: none"><li>Verloren bekisting - Buis, koker</li></ul> |
| Hoeveelheid (gewicht - aantal) | <ul style="list-style-type: none"><li>3,00 kg - 1 stuk</li></ul> |

- Verwijder het asbestafval.
- Voer bijkomende staalname(s) uit.

- Eenvoudige handelingen: mag via doe-het-zelf of door werknemer(s) met opleidingsattest eenvoudige handelingen

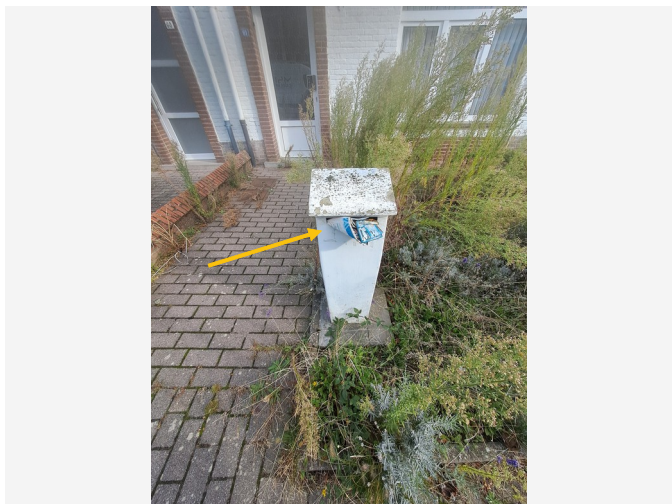
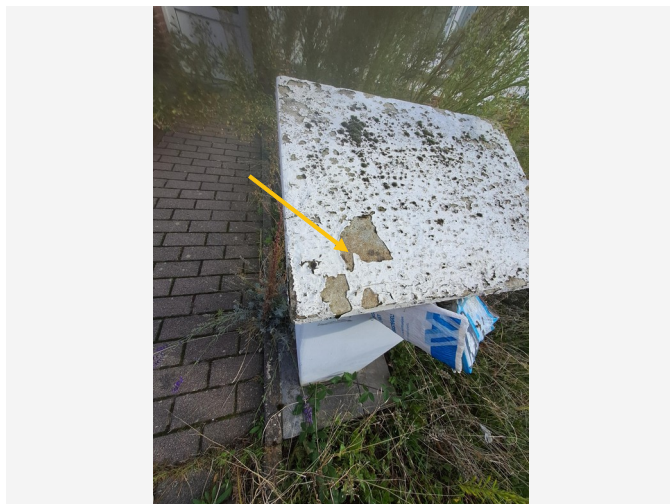
Het asbestmateriaal valt onder de mijlpaal van 2034.

Verwijderen

| Eindbeoordeling materiaalisico | Verhoogd materiaalisico en/of verhoogde kans op vezelvrijgave |

| Asbestsoort (vezeltype) | Crocidoliet aanwezig |
| Toestand van het materiaal | Matig beschadigd, matig verweerd |

| Beschrijving | asbestcement brievenbus |

- Verwijder dit asbestmateriaal zo snel mogelijk. Volg de toestand goed op.
- Voer bijkomende staalname(s) uit.

- Eenvoudige handelingen: mag via doe-het-zelf of door werknemer(s) met opleidingsattest eenvoudige handelingen

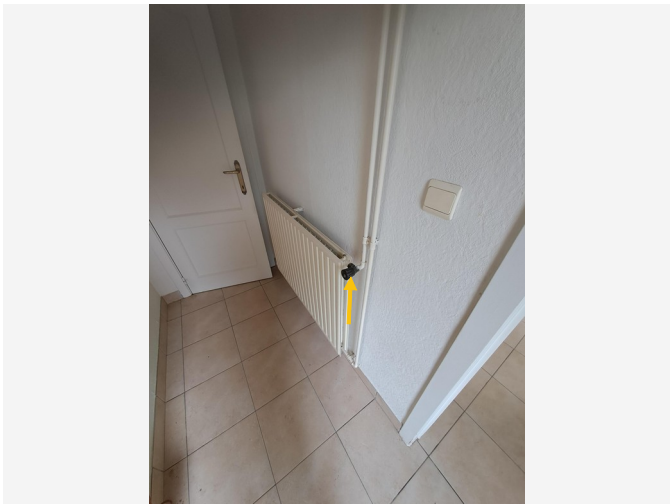
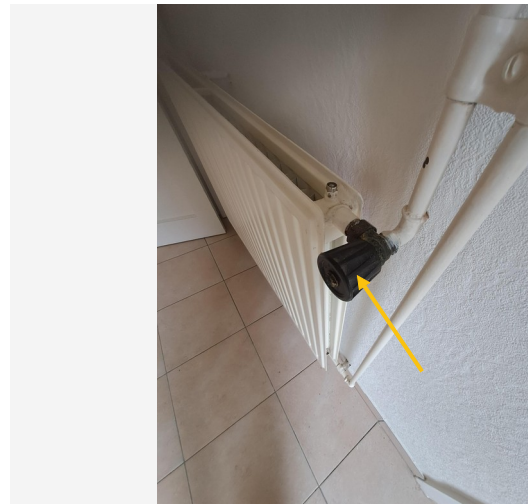
Het asbestmateriaal valt onder de mijlpaal van 2040.

Zorgvuldig beheren

| Eindbeoordeling materiaalrisico | Laag materiaalrisico en/of verlaagde kans op vezelvrijgave |

| Asbestsoort (vezeltype) | Crocidoliet aanwezig |
| Toestand van het materiaal | Onbeschadigd, niet verweerd |

| Beschrijving | bakeliet sanitaire installatie |

- Zorg voor een veilig beheer. Vermijd het beschadigen van het asbestmateriaal. Controleer de toestand jaarlijks op wijzigingen.
- Voer bijkomende staalname(s) uit.

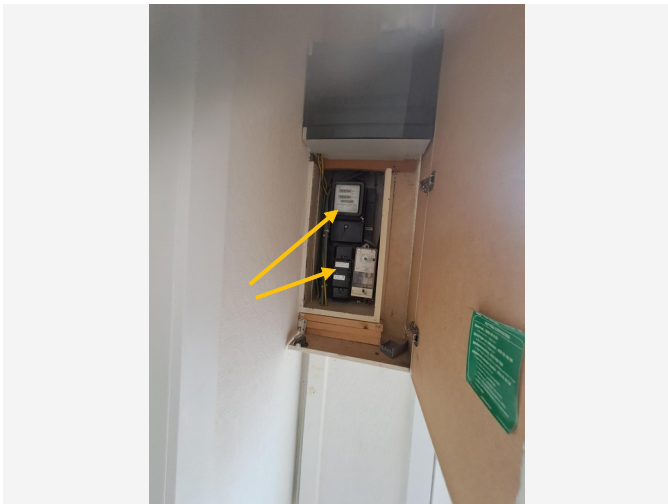
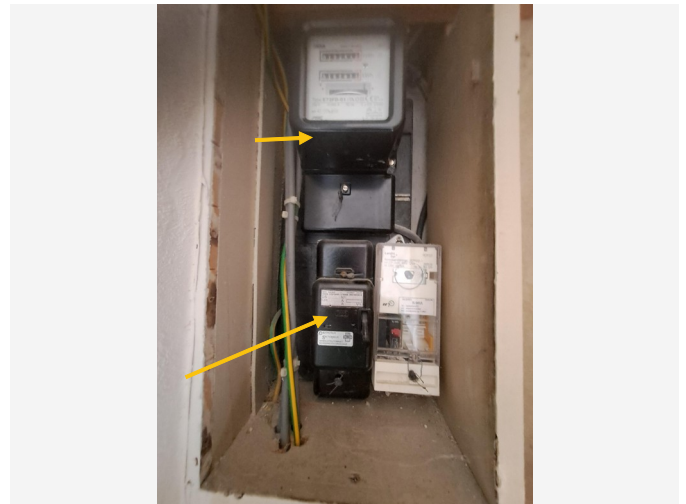
Het asbestmateriaal valt onder de mijlpaal van 2040.

Zorgvuldig beheren

| Eindbeoordeling materiaalisico | Laag materiaalisico en/of verlaagde kans op vezelvrijgave |

| Asbestsoort (vezeltype) | Crocidoliet aanwezig |
| Toestand van het materiaal | Onbeschadigd, niet verweerd |

| Beschrijving | bakeliet elektrische installatie |

- Zorg voor een veilig beheer. Vermijd het beschadigen van het asbestmateriaal. Controleer de toestand jaarlijks op wijzigingen.
- Voer bijkomende staalname(s) uit.

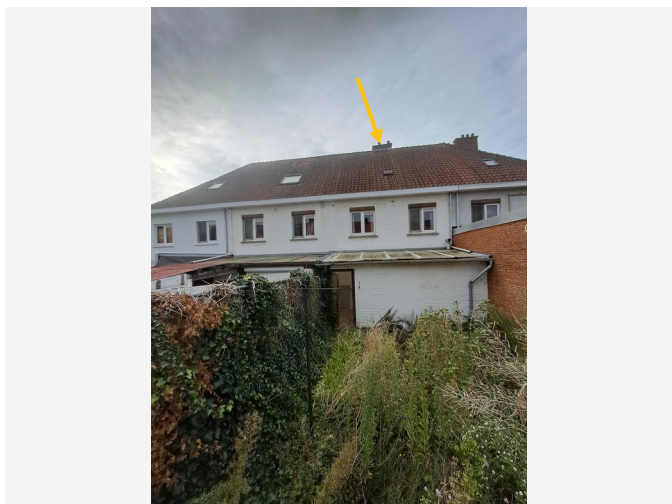
**Reden:** Het te onderzoeken materiaal situeert zich hoger dan 3,50 m te rekenen vanaf een veilige ondergrond

**Uitleg van de asbestdeskundige:** Er is mogelijks een asbesthoudend rookgaskanaal aanwezig in de schouw. De schouw is hoger dan 3,50m. Het rookgaskanaal is niet waarneembaar.

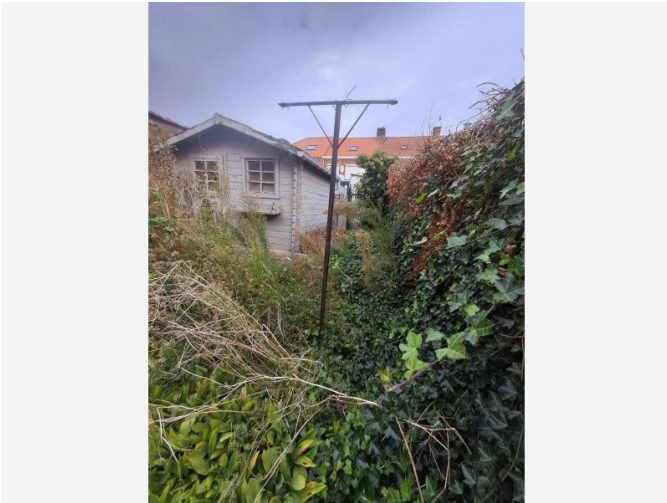
**Bouwjaar:** 2007

*Constructies gebouwd vanaf 2001 moeten niet onderzocht worden*

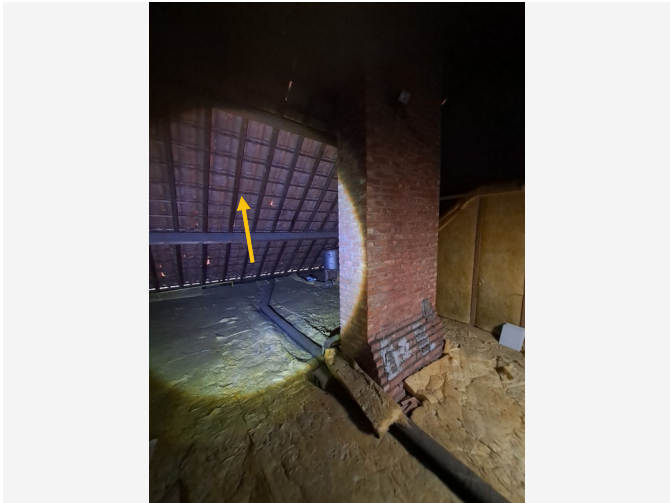
Tijdens de inspectie van dit gebouw hebben we vastgesteld dat er geen onderdak aanwezig is in de dakstructuur.

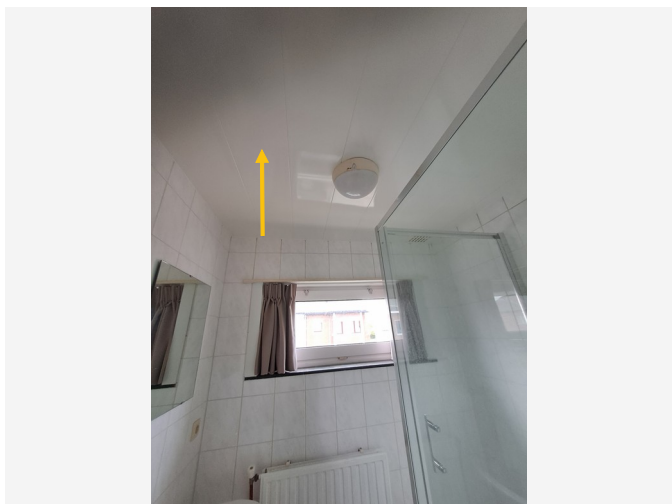
De plafonds zijn gemaakt van niet-asbestverdachte materialen (bijvoorbeeld planchetten, gyproc, ...), deze toepassingen zijn niet asbestverdacht. We hebben echter niet kunnen vaststellen of er mogelijk asbestverdachte of asbesthoudende materialen achter deze toepassingen aanwezig zijn. Bij renovatie of sloop is het aangeraden om een destructief onderzoek te laten uitvoeren van deze toepassingen.

nota bij gipskartonplaten: De voegen van de gipskartonplaten zijn uitgevuld. Deze waren niet waarneembaar.

Het is mogelijk dat in het vulmiddel asbestvezels zijn toegevoegd.

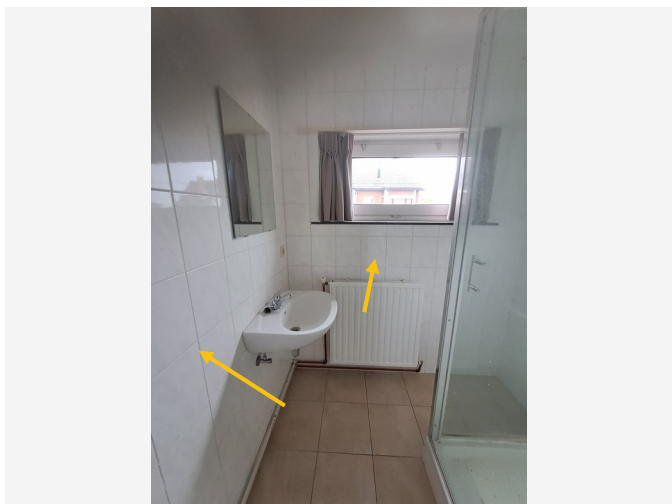
Mogelijk bevindt er zich asbestverdachte tegellijm achter de wandtegels. Dit was niet waarneembaar, er waren geen bestaande beschadigingen of openingen in de wandtegels.

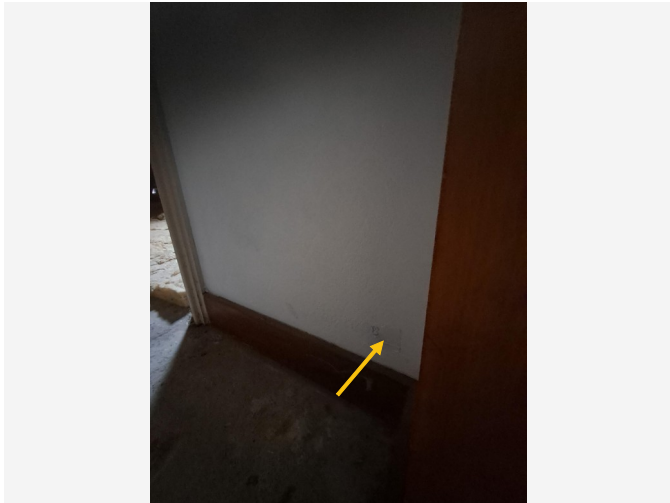
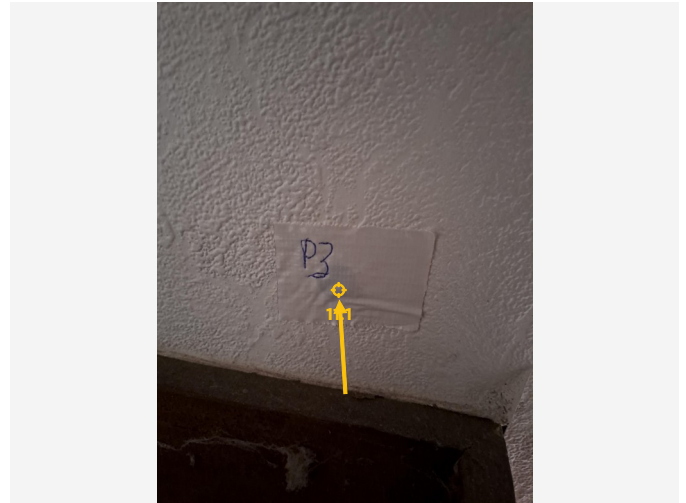
## Fiche 11: P3 gipsplaten zolder

Geen asbest

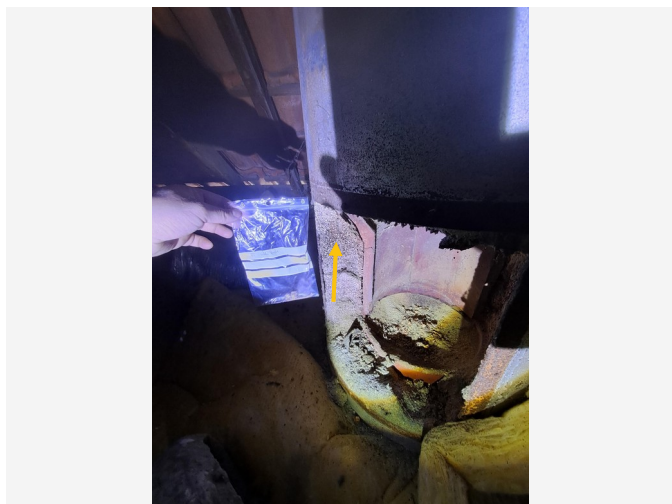
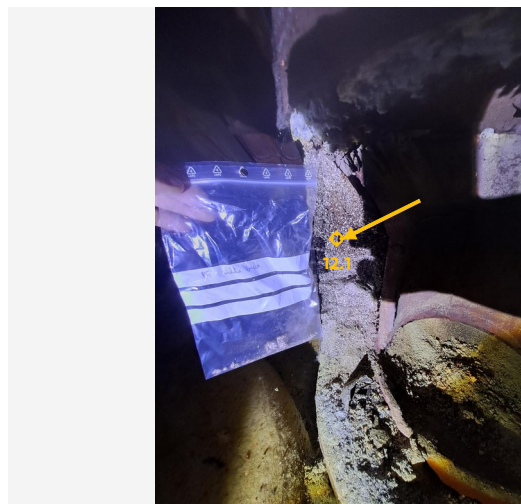
## Fiche 12: P5 isolatie boiler

Geen asbest
