Asbestinventarisatetest

Eindstraat 64, 3630 Maasmechelen

Attestnummer : 20231125-000057.000

Uitgegeven op : 25.11.2023

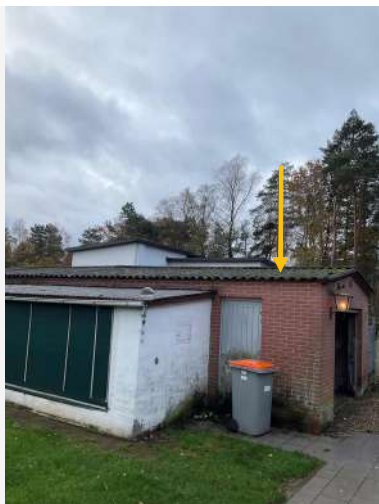
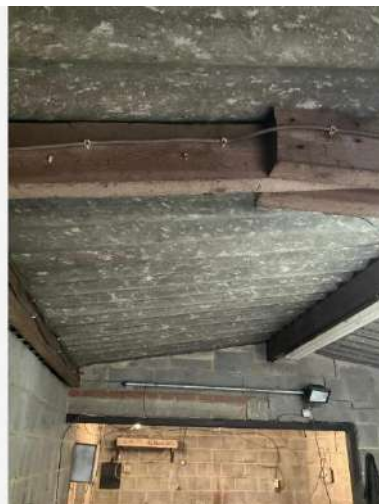
Het asbestmateriaal valt onder de mijlpaal van 2034.

Dringend verwijderen

Eindbeoordeling materiaalrisico	Hoog materiaalrisico en/of hoge kans op vezelvrijgave
---------------------------------	---

Gebondenheid	Categorie 1: hechtgebonden in oorsprong
Asbestsoort (vezeltype)	Crocidoliet aanwezig
Asbestconcentratie	Laag (< 50%)
Afschermingsgraad van het gehele materiaal	Geheel of deels (ook) vrij aan de binnenlucht
Toestand van het materiaal	Matig beschadigd, matig verweerd

Beschrijving	Golfplaten op garage
Omgeving	Grenst aan binnen- en buitenlucht
Primaire drager	Schuin dak
Asbestmateriaal	Dak- en gevelbekleding - Golfplaat
Bindmiddel van asbestmateriaal	Cement
Gebondenheid op basis van bindmiddel	Hecht
Hoeveelheid (oppervlakte - aantal)	<ul style="list-style-type: none">• 45,00 m² - 1 stuk
Totale oppervlakte	45,00 m ²
Eenvoudig bereikbaar	Ja
Bevestigingswijze	<ul style="list-style-type: none">• Geschroefd
Identificatiemethode	Vaststelling zonder monsternamen

- Verwijder dit asbestmateriaal zo snel mogelijk. Volg de toestand goed op.

- Eenvoudige handelingen: mag via doe-het-zelf of door werknemer(s) met opleidingsattest eenvoudige handelingen mits inachtnaam van voorgeschreven collectieve en persoonlijke beschermingsmiddelen
zie ook <https://ovam.vlaanderen.be/voorzorgsmaatregelen-bij-asbestverwijdering>

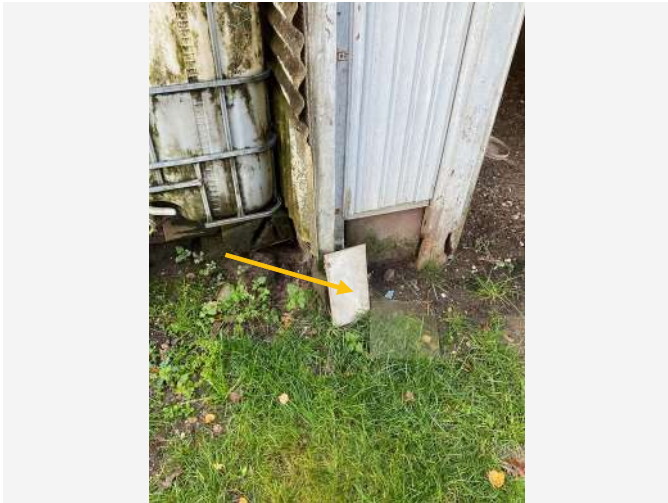
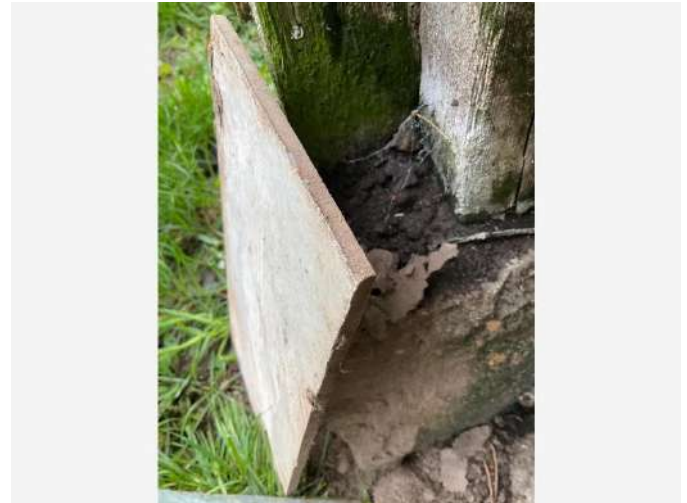
Dringend verwijderen

Beschrijving	Masalplaatje
Type afvalstof	Betreft stock-voorraad of gedemonteerde asbestmaterialen
Aanwezige resten	plaatje
Omgeving	Buiten
Primaire drager	Bodem
Asbestmaterialen	<ul style="list-style-type: none">• Plaat, paneel, tablet - Type Massal
Bindmiddel van asbestmateriaal	Cement
Gebondenheid op basis van bindmiddel	Hecht
Hoeveelheid (gewicht - aantal)	<ul style="list-style-type: none">• 1,00 kg - 1 stuk
Totaal gewicht	1,00 kg
Eenvoudig bereikbaar	Ja
Identificatiemethode	Vaststelling zonder monsternamen

- Verwijder het asbestafval.

- Eenvoudige handelingen: mag via doe-het-zelf of door werknemer(s) met opleidingsattest eenvoudige handelingen mits inachtnaam van voorgeschreven collectieve en persoonlijke beschermingsmiddelen
zie ook <https://ovam.vlaanderen.be/voorzorgsmaatregelen-bij-asbestverwijdering>

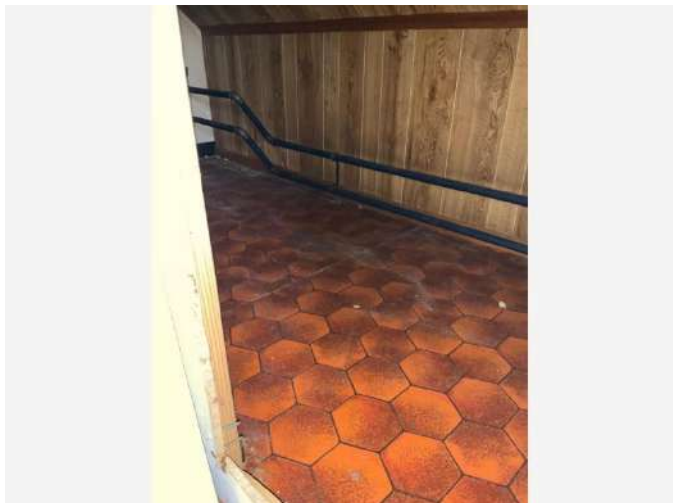
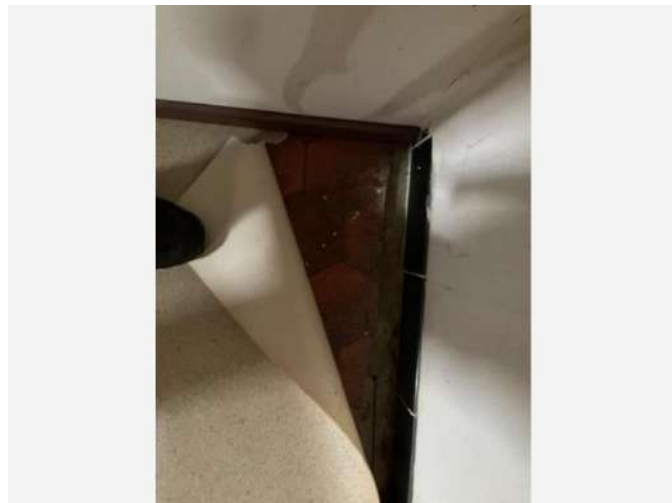
Fiche 3: Linoleum zolder links en onder vinyl slaapkamer

Het asbestmateriaal valt onder de mijlpaal van 2034.

Verwijderen

Eindbeoordeling materiaalrisico	Verhoogd materiaalrisico en/of verhoogde kans op vezelvrijgave
---------------------------------	--

Gebondenheid	Categorie 2: niet-hechtgebonden met matrix
Asbestsoort (vezeltype)	Alleen chrysotiel
Asbestconcentratie	Hoog ($\geq 50\%$)
Afschermingsgraad van het gehele materiaal	Geheel of deels (ook) vrij aan de binnenlucht
Toestand van het materiaal	Licht beschadigd, licht verweerd. Intact materiaal type Pical – asbestboard of categorie III 'gebondenheid'

#	Type	Referentie	Resultaat
3.1	Puntmonster	3	Chrysotiel

Beschrijving	Linoleum zolder links en onder vinyl slaapkamer
Omgeving	Binnen
Primaire drager	Vloer
Asbestmateriaal	Prefab - afwerking - Vloerzeil
Bindmiddel van asbestmateriaal	Karton - papier - viltachtig
Gebondenheid op basis van bindmiddel	Niet-hechtgebonden
Hoeveelheid (oppervlakte - aantal)	• 25,00 m ² - 1 stuk

- Verwijder dit asbestmateriaal zo snel mogelijk. Volg de toestand goed op.

- Hermetische zone (erkend asbestverwijderaar)
verwijderen van oude linoleum veroorzaakt veel vrijkomende asbestvezels in de binnenomgeving.
verwijdering met hermetische zone is opgelegd .

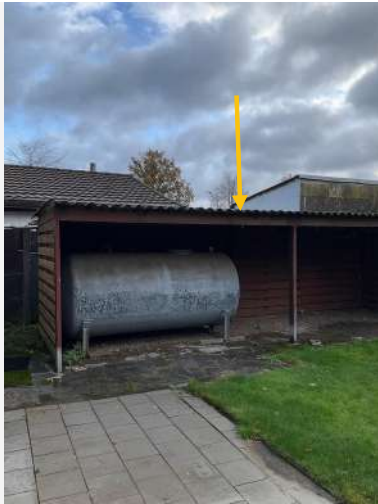
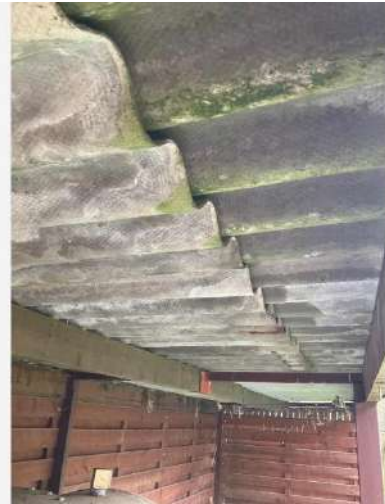
Het asbestmateriaal valt onder de mijlpaal van 2034.

Verwijderen

Eindbeoordeling materiaalrisico	Verhoogd materiaalrisico en/of verhoogde kans op vezelvrijgave
---------------------------------	--

Gebondenheid	Categorie 1: hechtgebonden in oorsprong
Asbestsoort (vezeltype)	Crocidoliet aanwezig
Asbestconcentratie	Laag (< 50%)
Afschermingsgraad van het gehele materiaal	Geheel of deels vrij aan de buitenlucht
Toestand van het materiaal	Matig beschadigd, matig verweerd

Beschrijving	Golfplaten op afdak
Omgeving	Buiten
Primaire drager	Schuin dak
Asbestmateriaal	Dak- en gevelbekleding - Golfplaat
Bindmiddel van asbestmateriaal	Cement
Gebondenheid op basis van bindmiddel	Hecht
Hoeveelheid (oppervlakte - aantal)	• 16,00 m ² - 1 stuk
Totale oppervlakte	16,00 m ²
Eenvoudig bereikbaar	Ja
Bevestigingswijze	• Geschroefd
Identificatiemethode	Vaststelling zonder monsternamen

- Verwijder dit asbestmateriaal zo snel mogelijk. Volg de toestand goed op.

- Eenvoudige handelingen: mag via doe-het-zelf of door werknemer(s) met opleidingsattest eenvoudige handelingen mits inachtnaam van voorgeschreven collectieve en persoonlijke beschermingsmiddelen
zie ook <https://ovam.vlaanderen.be/voorzorgsmaatregelen-bij-asbestverwijdering>

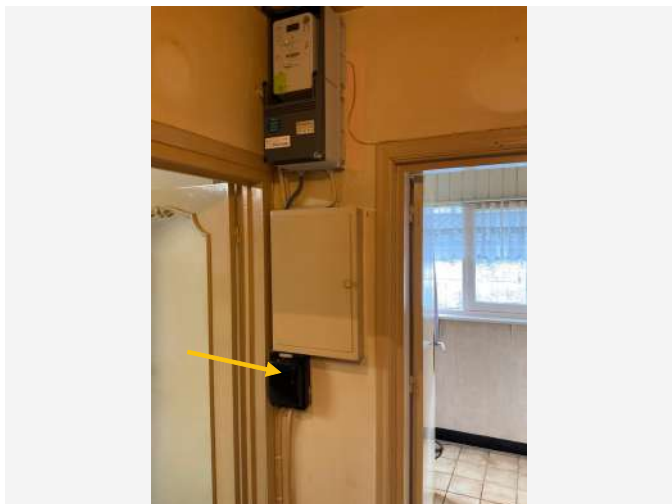
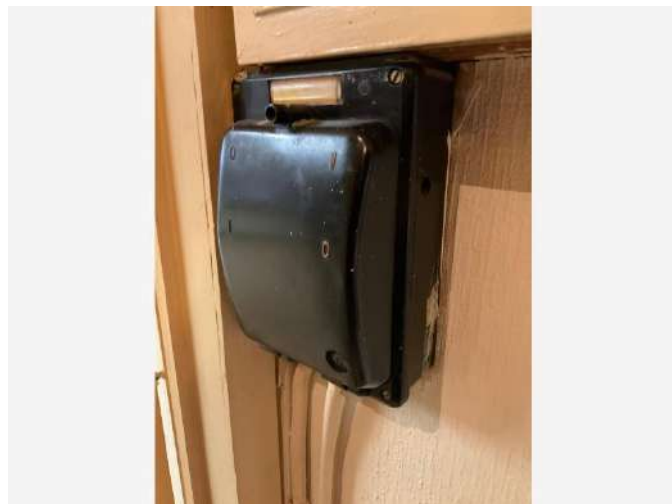
Het asbestmateriaal valt onder de mijlpaal van 2040.

Zorgvuldig beheren

Eindbeoordeling materiaalisico	Laag materiaalisico en/of verlaagde kans op vezelvrijgave
--------------------------------	---

Gebondenheid	Categorie 1: hechtgebonden in oorsprong
Asbestsoort (vezeltype)	Crocidoliet aanwezig
Asbestconcentratie	Laag (< 50%)
Afschermingsgraad van het gehele materiaal	Geheel of deels (ook) vrij aan de binnenlucht
Toestand van het materiaal	Onbeschadigd, niet verweerd

Beschrijving	Bakelieten schakelkast
Omgeving	Binnen
Primaire drager	Communicatie en elektrische infrastructuur en uitrusting
Asbestmateriaal	Plaat, paneel, tablet - Type Bakeliet
Bindmiddel van asbestmateriaal	Kunststof of -hars
Gebondenheid op basis van bindmiddel	Hecht
Hoeveelheid (oppervlakte - dikte - aantal)	• 0,50 m ² - 0,30 cm - 1 stuk
Totaal volume	0,002 m ³
Eenvoudig bereikbaar	Ja
Bevestigingswijze	• Geschroefd
Identificatiemethode	Vaststelling zonder monsternamen

- Zorg voor een veilig beheer. Vermijd het beschadigen van het asbestmateriaal. Controleer de toestand jaarlijks op wijzigingen.

- Eenvoudige handelingen: mag via doe-het-zelf of door werknemer(s) met opleidingsattest eenvoudige handelingen mits inachtnaam van voorgeschreven collectieve en persoonlijke beschermingsmiddelen zie ook <https://ovam.vlaanderen.be/voorzorgsmaatregelen-bij-asbestverwijdering>

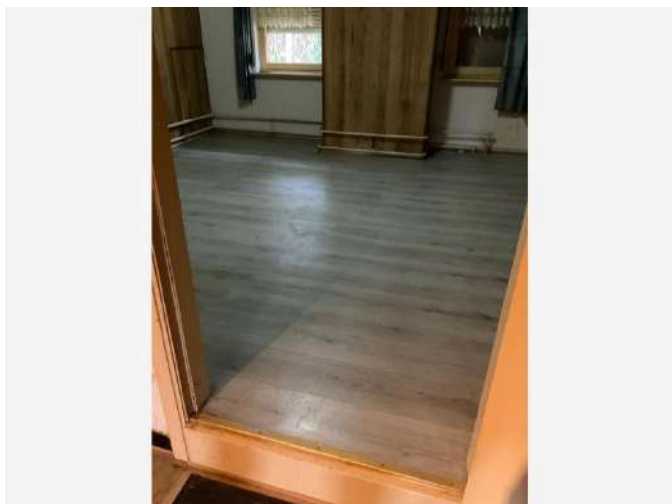
Mogelijks ook onder laminaat oude linoleum

Identificatiemethode	Redelijk vermoeden
Primaire drager	Vloer
(Asbest)materiaal	Prefab - afwerking - Vloerzeil
Bindmiddel	Karton - papier - viltachtig
Gebondenheid bindmiddel	Niet-hechtgebonden

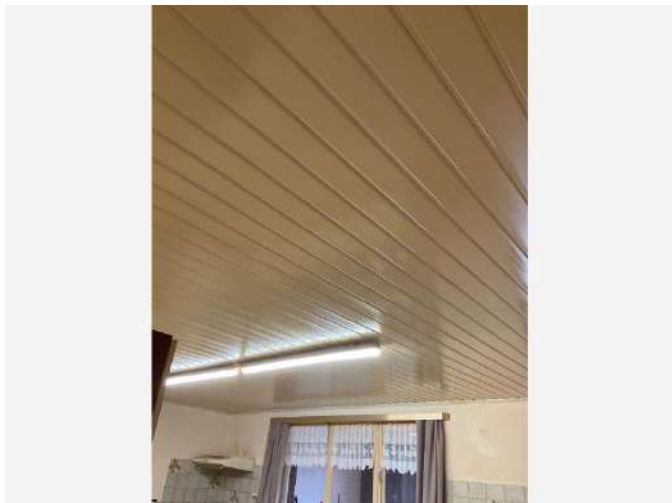
Fiche 7: Plafonds afgewerkt met verschillende materialen

Plafonds tegen houten roostering afgewerkt met verschillende materialen

Identificatiemethode	Vaststelling & expertise (niet-asbestverdacht)
Primaire drager	Plafond

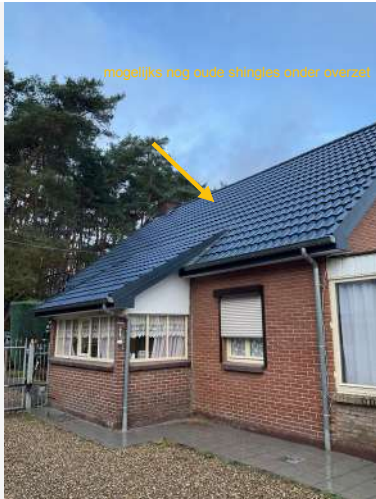
Fiche 8: Mogelijks oude Shingles hoofddak onder overzetdak

Volgens eigenaar mogelijks oude Shingles onder overzetdak

Controle niet mogelijk zonder breekwerk

Identificatiemethode	Redelijk vermoeden
Primaire drager	Schuin dak
(Asbest)materiaal	Dak- en gevelbekleding - Lei, shingle
Bindmiddel	Bitumen (roofing, teer, asfalt)
Gebondenheid bindmiddel	Hecht

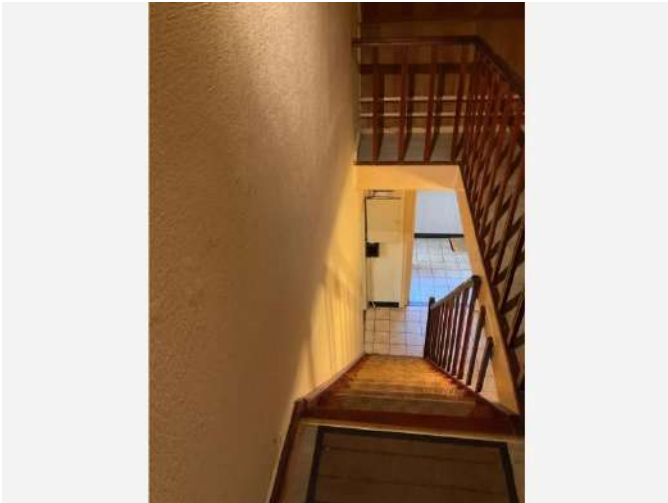
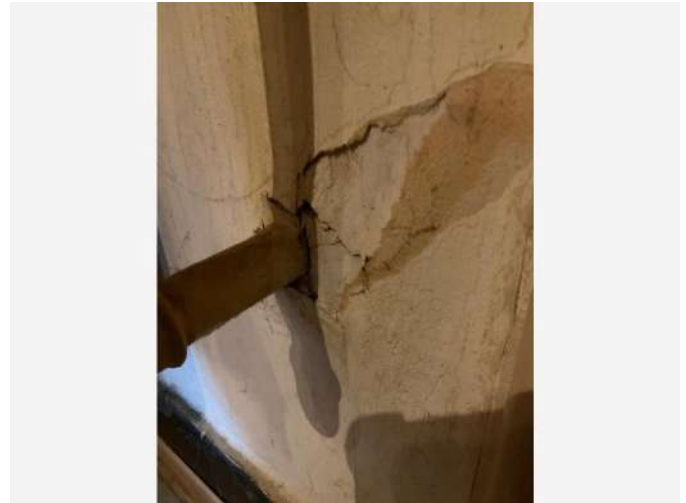
Geen asbest

#	Type	Referentie	Resultaat
9.1	Mengmonster	4	Geen asbest

Beschrijving	Pleisterwerk wanden
Omgeving	Binnen
Primaire drager	Binnenwand

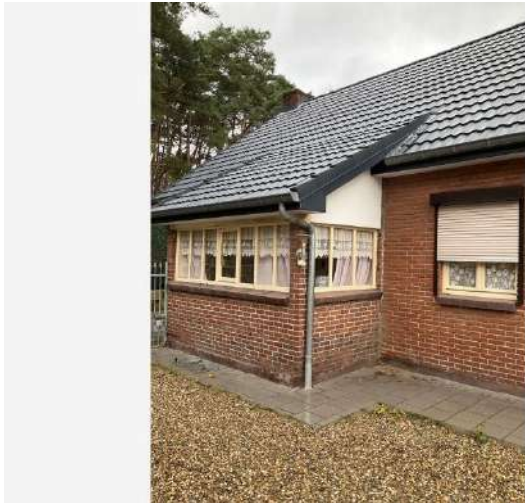
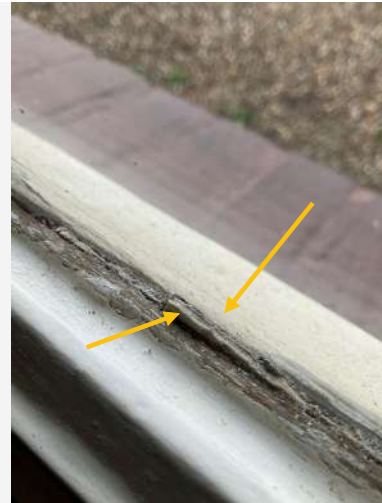
Geen asbest

#	Type	Referentie	Resultaat
10.1	Puntmonster	2	Geen asbest

Beschrijving	Mastiek enkele beglazing woning
Omgeving	Grenst aan binnen- en buitenlucht
Primaire drager	Wandopening verticaal (raam, deur, ...)

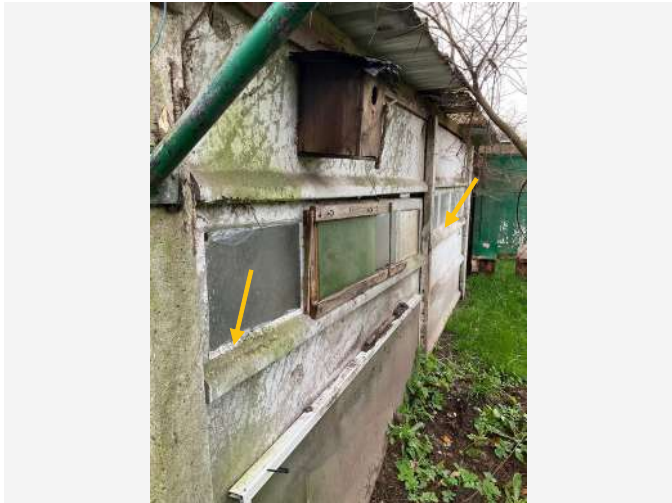
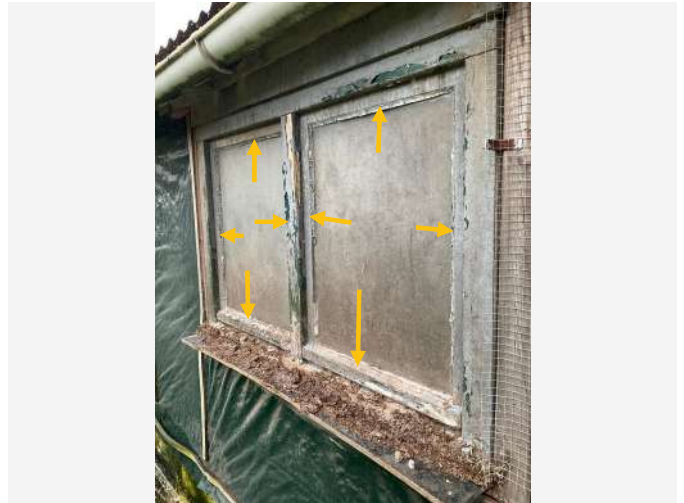
Geen asbest

#	Type	Referentie	Resultaat
11.1	Puntmonster	1	Geen asbest

Beschrijving	Mastiek aan enkele beglazing tuingebouwen
Omgeving	Buiten
