Asbestinventarisatetest

Kapellekensweg 12, 3391 Tielt-Winge

Attestnummer : 20231215-000013.001

Uitgegeven op : 23.12.2023

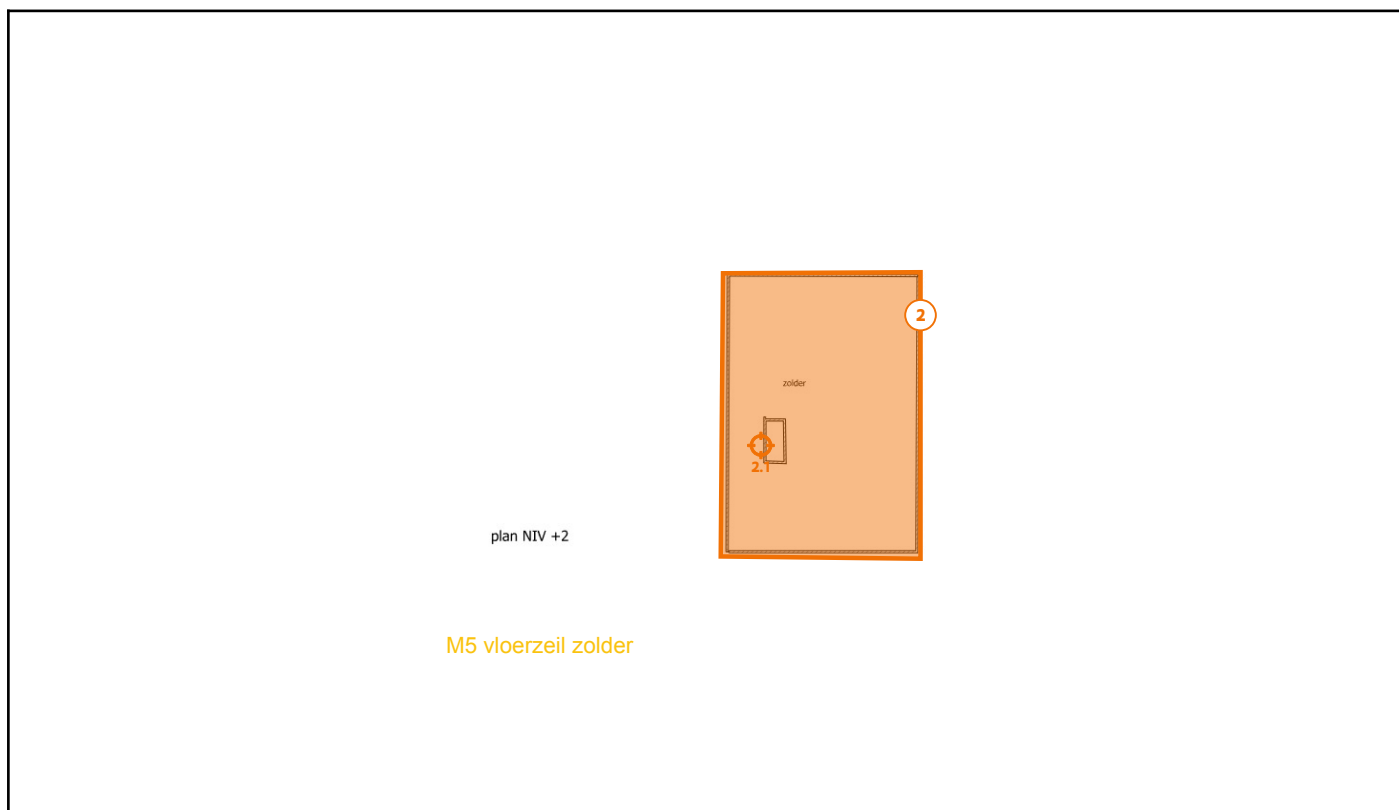
Plan 1.6: plan NIV+2

Beschrijving	Type	Actie
2. vloerzeil zolder	Asbestmateriaal	Verwijderen
2.1 Code: M5 vloerzeil	Puntmonster	-

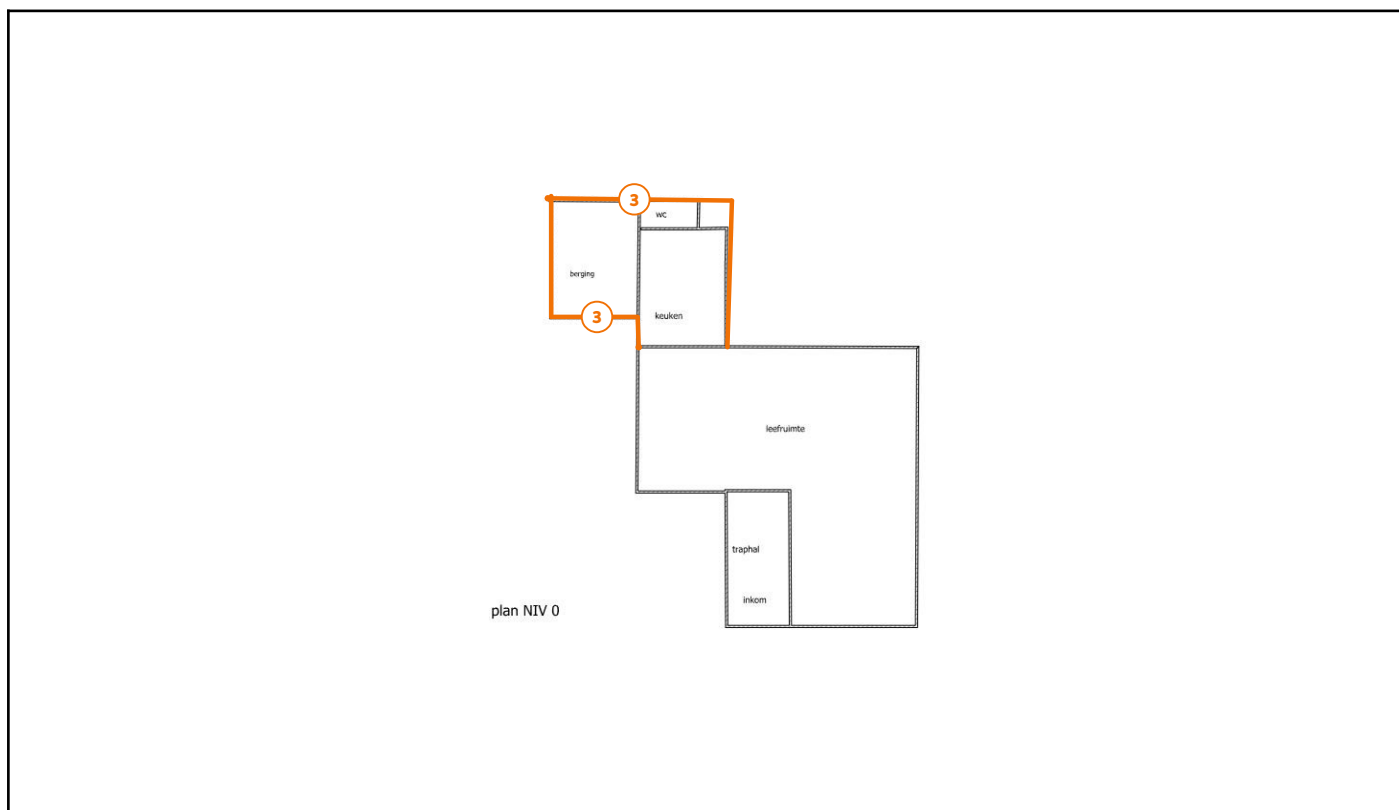
Plan 1.7: plan NIV 0

Beschrijving	Type	Actie
3. deksteen platdak	Asbestmateriaal	Verwijderen

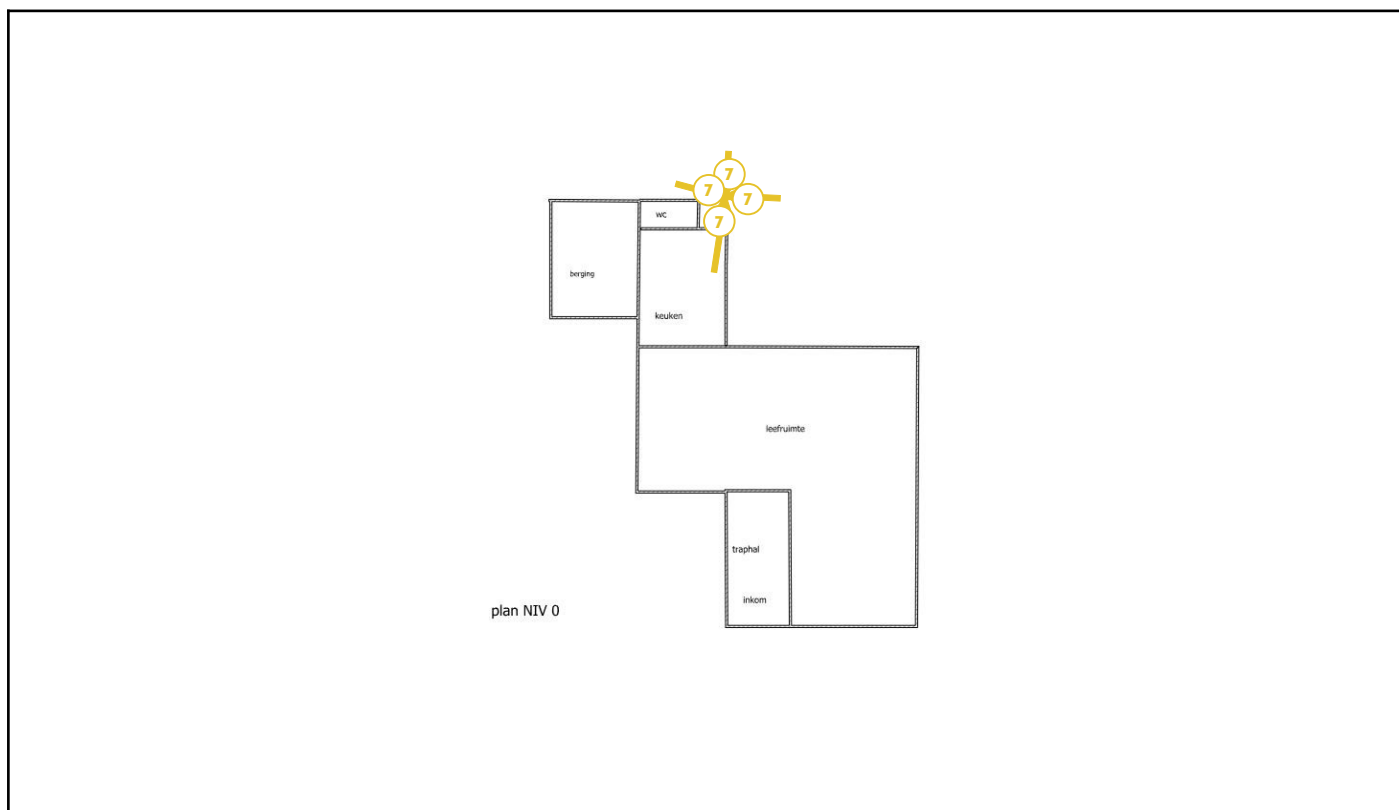
Plan 1.8: plan NIV 0

Beschrijving	Type	Actie
7. steun aanbouw keuken	Asbestmateriaal	Zorgvuldig beheren

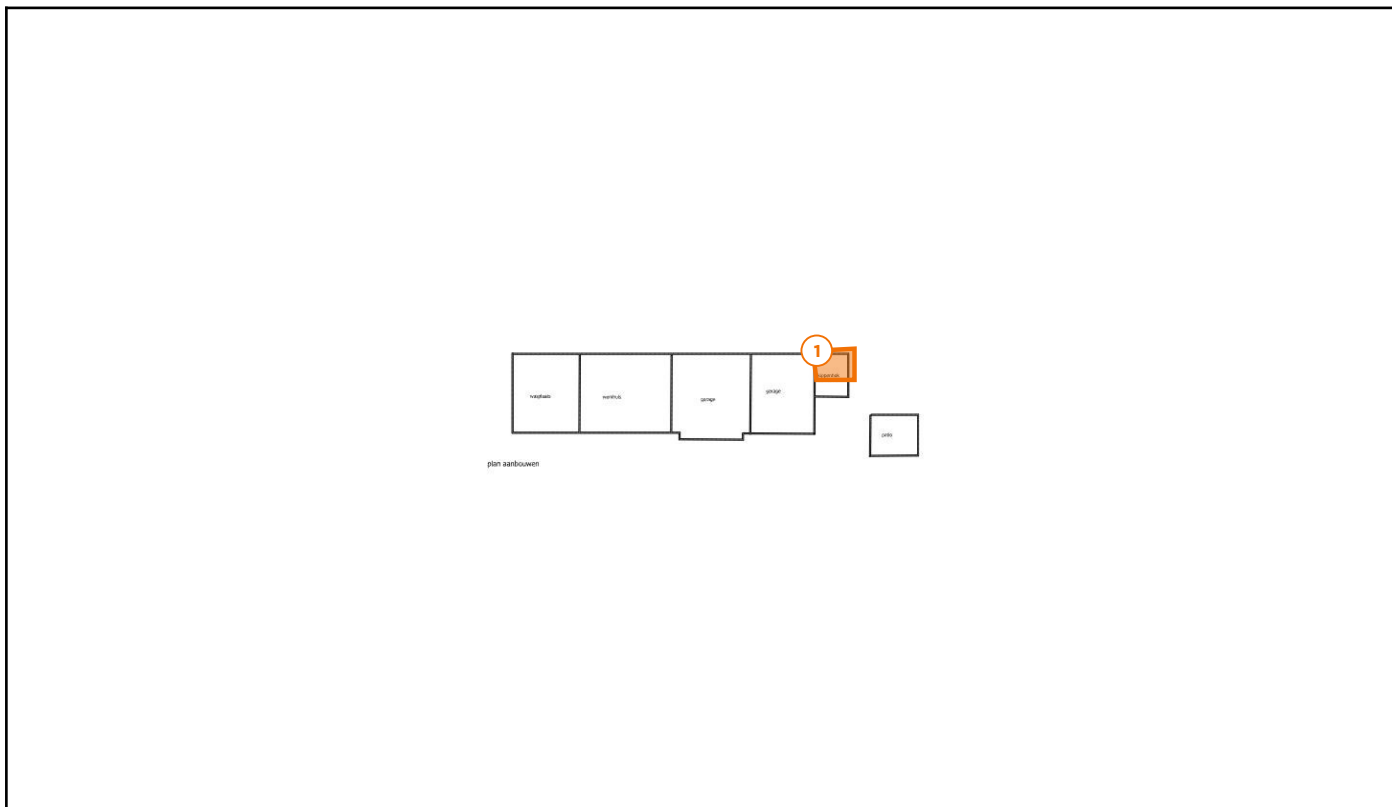
Plan 1.9: plan aanbouwen

Beschrijving	Type	Actie
1. golfplaat dak kippenhok	Asbestmateriaal	Verwijderen

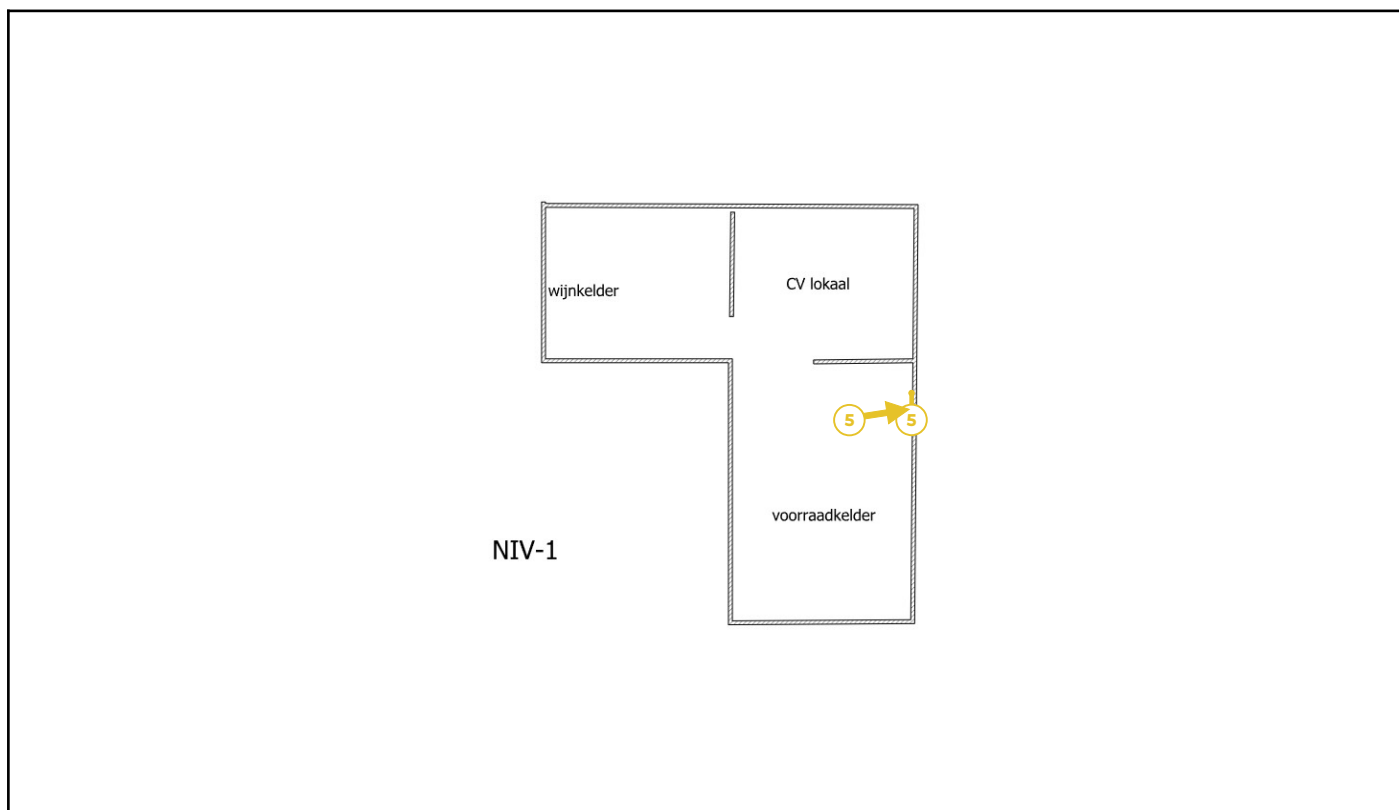
Plan 1.10: plan NIV-1

Beschrijving	Type	Actie
5. schouwschuif	Asbestmateriaal	Zorgvuldig beheren

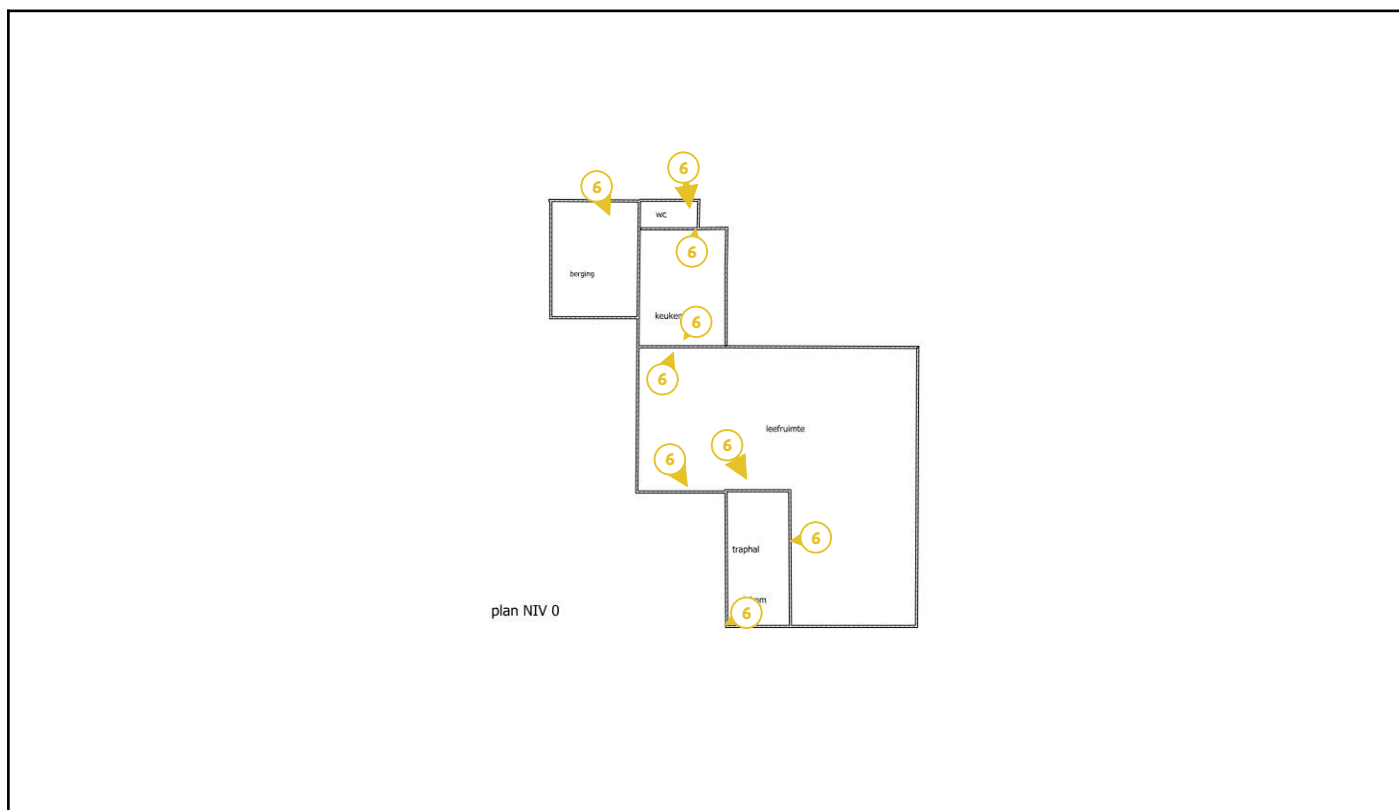
Plan 1.11: plan NIV 0

Beschrijving	Type	Actie
6. elektrische installatie	Asbestmateriaal	Zorgvuldig beheren

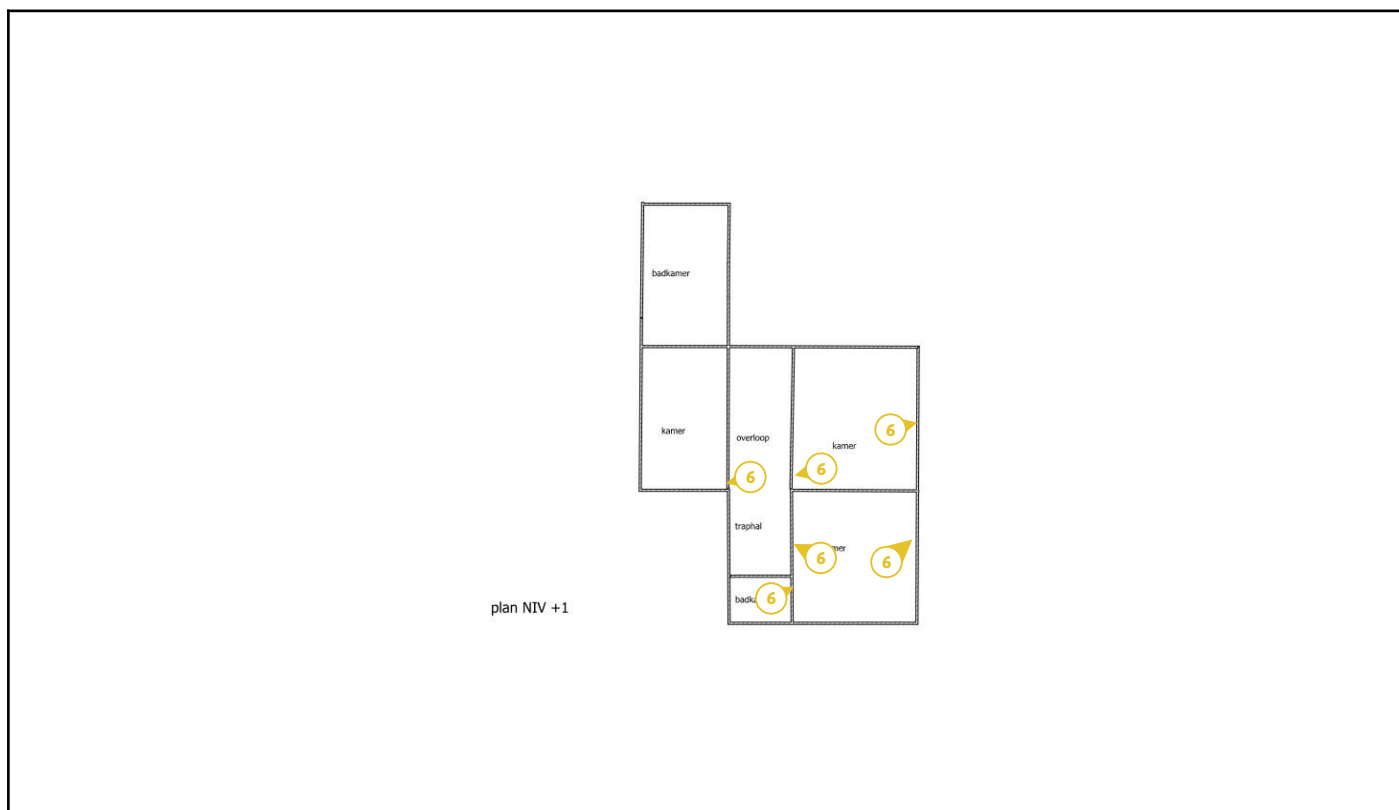
Plan 1.12: plan NIV+1

Beschrijving	Type	Actie
6. elektrische installatie	Asbestmateriaal	Zorgvuldig beheren

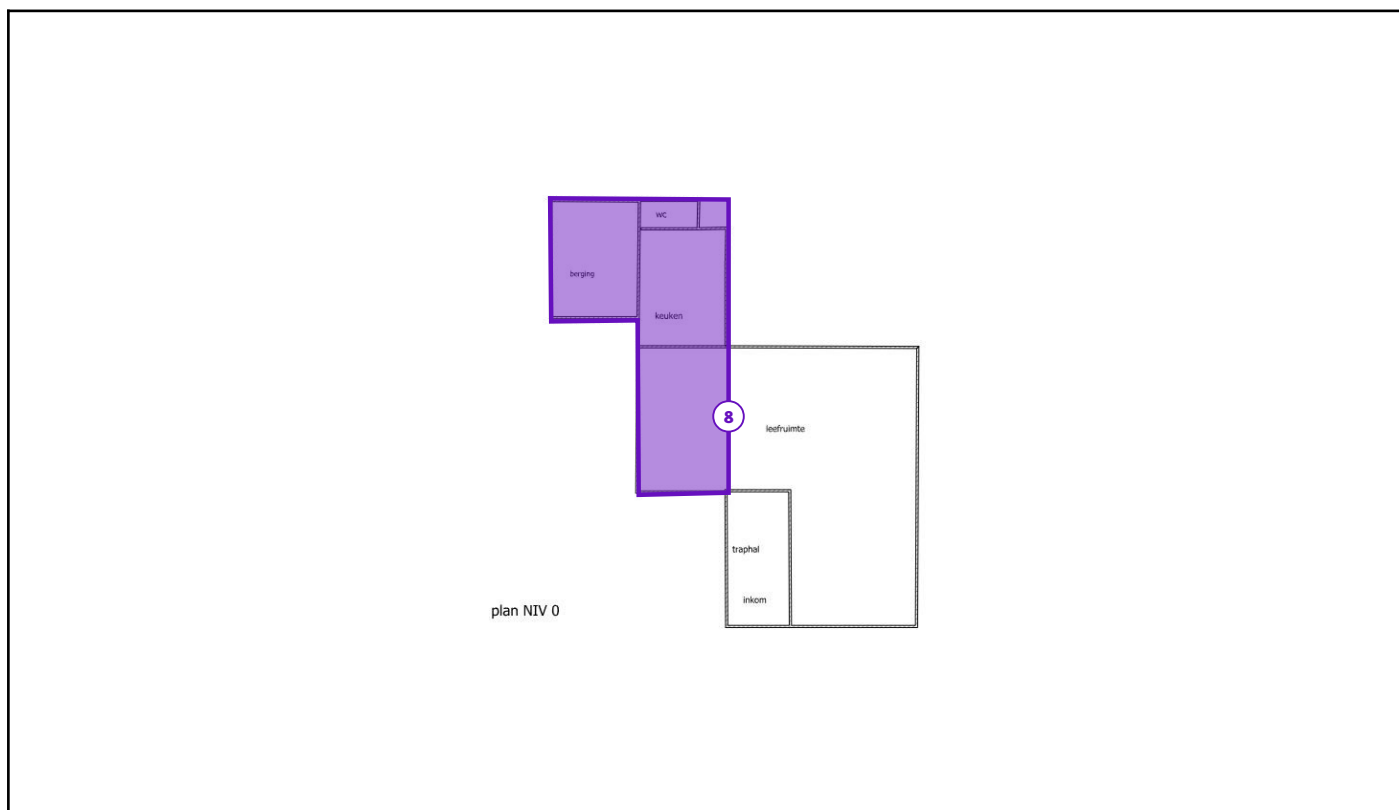
Plan 1.13: plan NIV 0

Beschrijving	Type	Actie
8. platte daken	Beperking	-

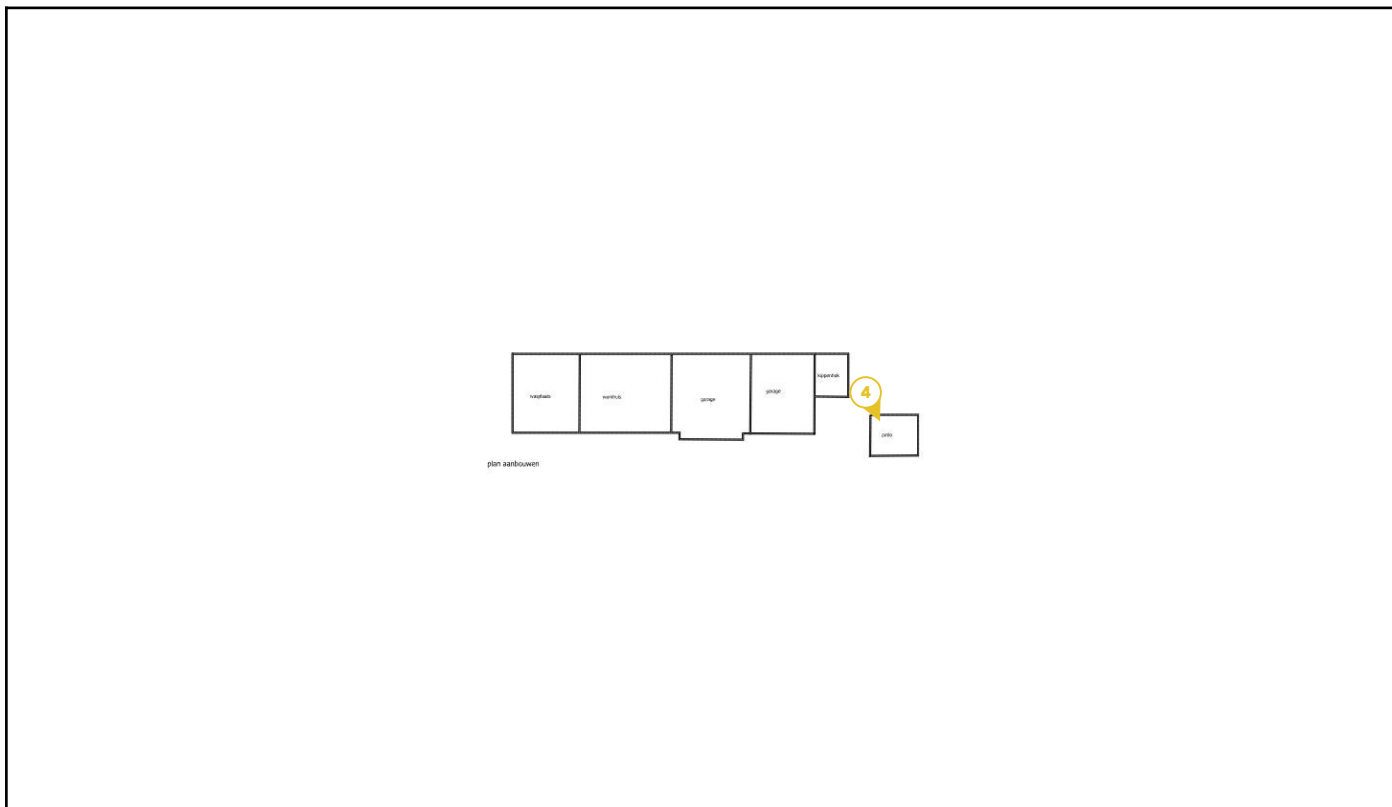
Plan 2.1: plan aanbouwen

Beschrijving	Type	Actie
4. steun patio	Asbestmateriaal	Zorgvuldig beheren

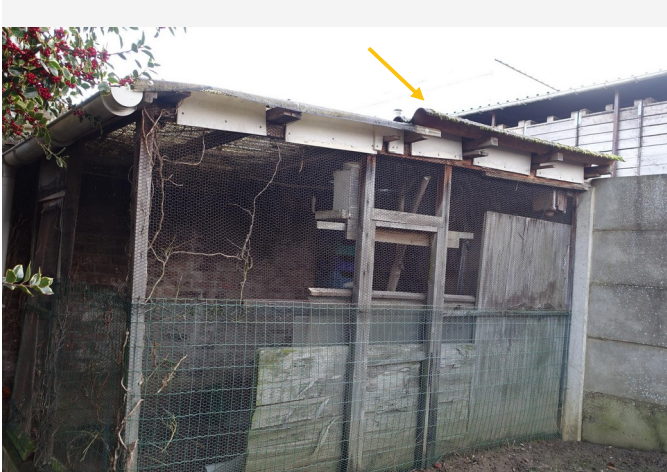
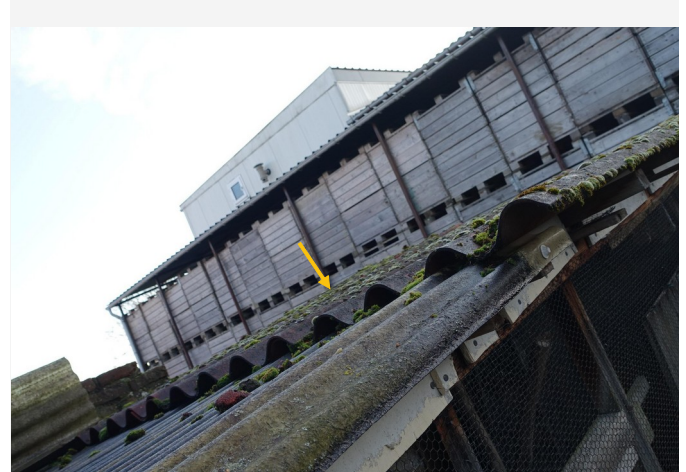
Eindbeoordeling materiaalrisico	Verhoogd materiaalrisico en/of verhoogde kans op vezelvrijgave
---------------------------------	--

Gebondenheid	Categorie 1: hechtgebonden in oorsprong
Asbestsoort (vezeltype)	Crocidoliet aanwezig
Asbestconcentratie	Laag (< 50%)
Afschermingsgraad van het gehele materiaal	Geheel of deels vrij aan de buitenlucht
Toestand van het materiaal	Matig beschadigd, matig verweerd

Beschrijving	golfplaat dak kippenhok
Omgeving	Buiten
Primaire drager	Schuin dak
Asbestmateriaal	Dak- en gevelbekleding - Golfplaat
Bindmiddel van asbestmateriaal	Cement
Gebondenheid op basis van bindmiddel	Hecht
Hoeveelheid (oppervlakte - aantal)	<ul style="list-style-type: none">• 4,00 m² - 1 stuk
Totale oppervlakte	4,00 m ²
Eenvoudig bereikbaar	Ja
Bevestigingswijze	<ul style="list-style-type: none">• Geschroefd
Identificatiemethode	Vaststelling zonder monsternamen

- Verwijder dit asbestmateriaal zo snel mogelijk. Volg de toestand goed op.

- Eenvoudige handelingen: mag via doe-het-zelf of door werknemer(s) met opleidingsattest eenvoudige handelingen
best door erkend aannemer voor correcte afhandeling

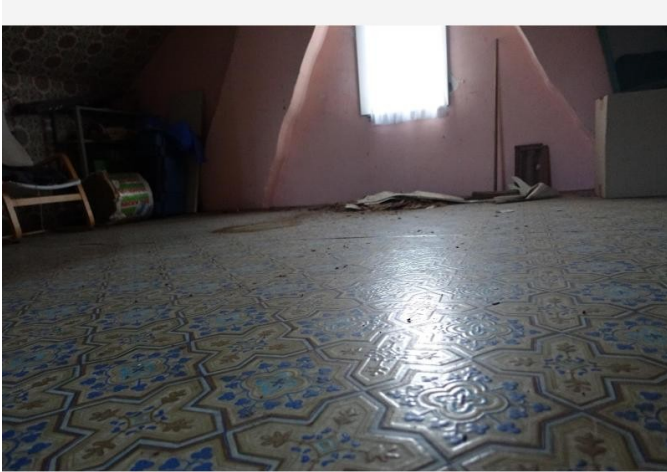
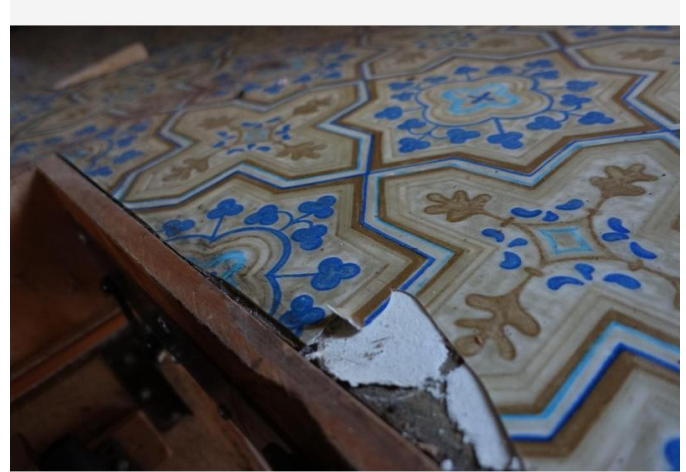
Eindbeoordeling materiaalrisico	Verhoogd materiaalrisico en/of verhoogde kans op vezelvrijgave
---------------------------------	--

Gebondenheid	Categorie 2: niet-hechtgebonden met matrix
Asbestsoort (vezeltype)	Alleen chrysotiel
Asbestconcentratie	Hoog ($\geq 50\%$)
Afschermingsgraad van het gehele materiaal	Geheel of deels (ook) vrij aan de binnenlucht
Toestand van het materiaal	Licht beschadigd, licht verweerd. Intact materiaal type Pical – asbestboard of categorie III 'gebondenheid'

#	Type	Referentie	Resultaat
2.1	Puntmonster	M5 vloerzeil	Chrysotiel

Beschrijving	vloerzeil zolder
Omgeving	Binnen
Primaire drager	Vloer
Asbestmateriaal	Prefab - afwerking - Vloerzeil
Bindmiddel van asbestmateriaal	Karton - papier - viltachtig
Gebondenheid op basis van bindmiddel	Niet-hechtgebonden
Hoeveelheid (oppervlakte - aantal)	• 63,00 m ² - 1 stuk

- Verwijder dit asbestmateriaal zo snel mogelijk. Volg de toestand goed op.

- Hermetische zone (erkend asbestverwijderaar)
enkel door erkend verwijderaar, het vloerzeil bevat immers niet hechtgebonden asbestvezels

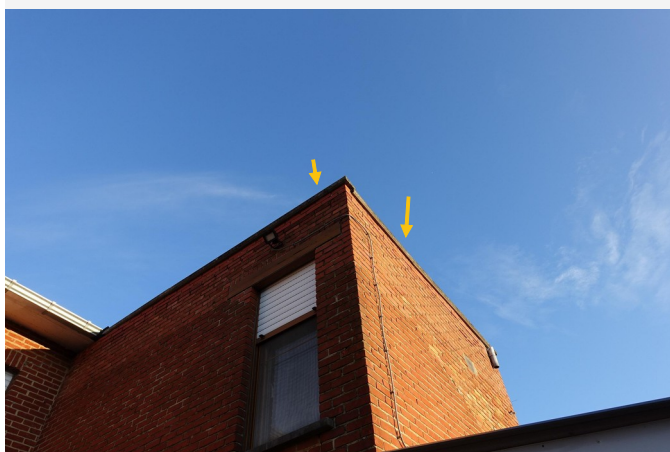
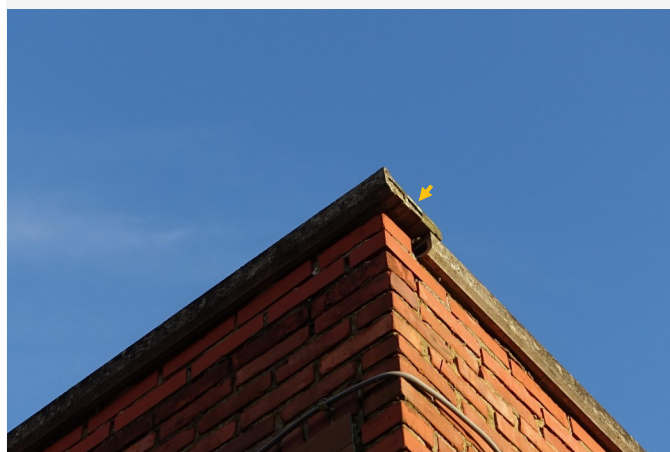
Eindbeoordeling materiaalrisico	Verhoogd materiaalrisico en/of verhoogde kans op vezelvrijgave
---------------------------------	--

Gebondenheid	Categorie 1: hechtgebonden in oorsprong
Asbestsoort (vezeltype)	Crocidoliet aanwezig
Asbestconcentratie	Laag (< 50%)
Afschermingsgraad van het gehele materiaal	Geheel of deels vrij aan de buitenlucht
Toestand van het materiaal	Matig beschadigd, matig verweerd

Beschrijving	deksteen platdak
Omgeving	Buiten
Primaire drager	Wand buitenschil
Asbestmateriaal	Deksteen, muurkap - Hol
Bindmiddel van asbestmateriaal	Cement
Gebondenheid op basis van bindmiddel	Hecht
Hoeveelheid (oppervlakte - dikte - aantal)	• 5,60 m ² - 4,00 cm - 1 stuk
Totaal volume	0,224 m ³
Eenvoudig bereikbaar	Ja
Bevestigingswijze	• Verlijmd, ingegoten, versmeerd
Identificatiemethode	Vaststelling zonder monsternamen

- Zorg voor een veilig beheer. Vermijd het beschadigen van het asbestmateriaal. Controleer de toestand jaarlijks op wijzigingen.
- Scherm in afwachting van verwijdering het asbestmateriaal af van luchtstromingen en verstoring: bijvoorbeeld door het te verpakken, te fixeren, af te dekken, signalisatie - afbakening aan te brengen, ...

- Eenvoudige handelingen: mag via doe-het-zelf of door werknemer(s) met opleidingsattest eenvoudige handelingen
best door erkend aannemer voor correcte afhandeling

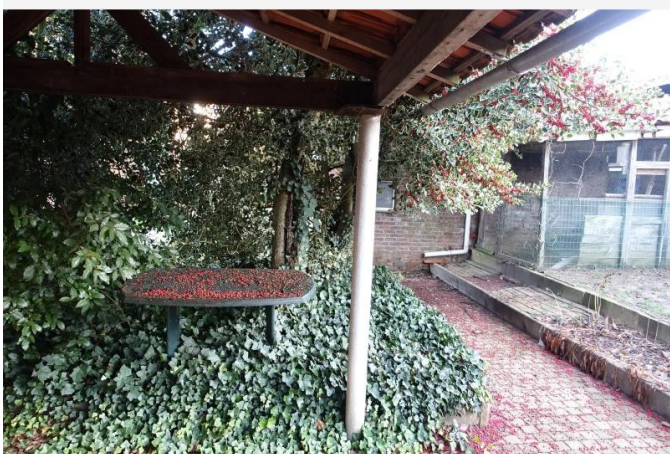
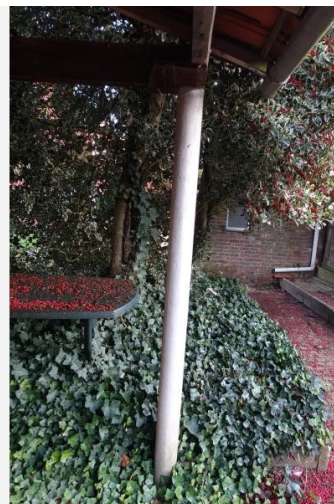
Eindbeoordeling materiaalisico	Laag materiaalisico en/of verlaagde kans op vezelvrijgave
--------------------------------	---

Gebondenheid	Categorie 1: hechtgebonden in oorsprong
Asbestsoort (vezeltype)	Crocidoliet aanwezig
Asbestconcentratie	Laag (< 50%)
Afschermingsgraad van het gehele materiaal	Geheel of deels vrij aan de buitenlucht
Toestand van het materiaal	Licht beschadigd, licht verweerd. Intact materiaal type Pical – asbestboard of categorie III 'gebondenheid'

Beschrijving	steun patio
Omgeving	Buiten
Primaire drager	Fundering-draagstructuur (horizontaal, verticaal)
Asbestmateriaal	Verloren bekisting - Buis, koker
Bindmiddel van asbestmateriaal	Cement
Gebondenheid op basis van bindmiddel	Hecht
Hoeveelheid (lengte - omtrek - dikte - aantal)	• 2,20 m - 30,00 cm - 1,00 cm - 1 stuk
Totaal volume	0,007 m ³

- Scherm in afwachting van verwijdering het asbestmateriaal af van luchtstromingen en verstoring: bijvoorbeeld door het te verpakken, te fixeren, af te dekken, signalisatie - afbakening aan te brengen, ...
- Zorg voor een veilig beheer en verwijder dit asbestmateriaal wanneer het bij werken eenvoudig bereikbaar wordt. Controleer de toestand jaarlijks op wijzigingen.

- Eenvoudige handelingen: mag via doe-het-zelf of door werknemer(s) met opleidingsattest eenvoudige handelingen best door erkend aannemer voor correcte afhandeling
- Hermetische zone (erkend asbestverwijderaar) inden enkel het wegnemen van de verloren bekisting verwijdering door erkend verwijderaar, hierdoor wordt de asbesttoepassing ook eenvoudig bereikbaar

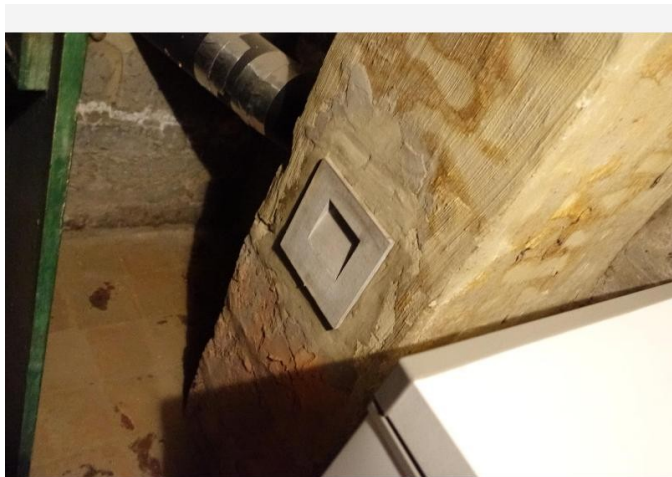
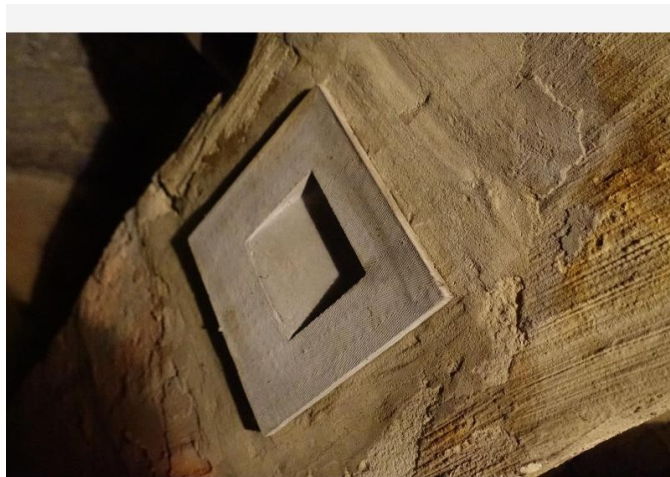
Eindbeoordeling materiaalrisico	Laag materiaalrisico en/of verlaagde kans op vezelvrijgave
---------------------------------	--

Gebondenheid	Categorie 1: hechtgebonden in oorsprong
Asbestsoort (vezeltype)	Crocidoliet aanwezig
Asbestconcentratie	Laag (< 50%)
Afschermingsgraad van het gehele materiaal	Geheel of deels (ook) vrij aan binnenluchtstromen
Toestand van het materiaal	Onbeschadigd, niet verweerd

Beschrijving	schouwschuif
Omgeving	Binnen
Primaire drager	Binnenwand
Asbestmateriaal	Brandwerende afsluiting (prefab geheel) - (vlinder)klep
Bindmiddel van asbestmateriaal	Cement
Gebondenheid op basis van bindmiddel	Hecht
Hoeveelheid (gewicht - aantal)	<ul style="list-style-type: none">• 1,50 kg - 1 stuk
Totaal gewicht	1,50 kg
Eenvoudig bereikbaar	Ja
Bevestigingswijze	<ul style="list-style-type: none">• Verlijmd, ingegoten, versmeerd
Identificatiemethode	Vaststelling zonder monsternamen

- Zorg voor een veilig beheer. Vermijd het beschadigen van het asbestmateriaal. Controleer de toestand jaarlijks op wijzigingen.
- Scherm in afwachting van verwijdering het asbestmateriaal af van luchtstromingen en verstoring: bijvoorbeeld door het te verpakken, te fixeren, af te dekken, signalisatie - afbakening aan te brengen, ...

- Eenvoudige handelingen: mag via doe-het-zelf of door werknemer(s) met opleidingsattest eenvoudige handelingen
best door erkend aannemer voor correcte afhandeling

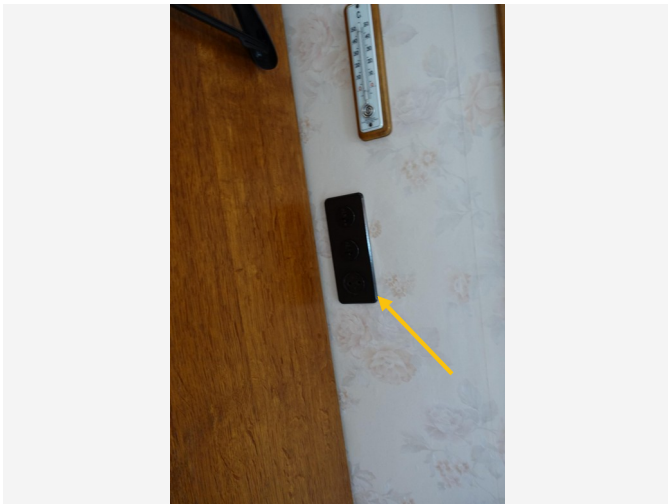
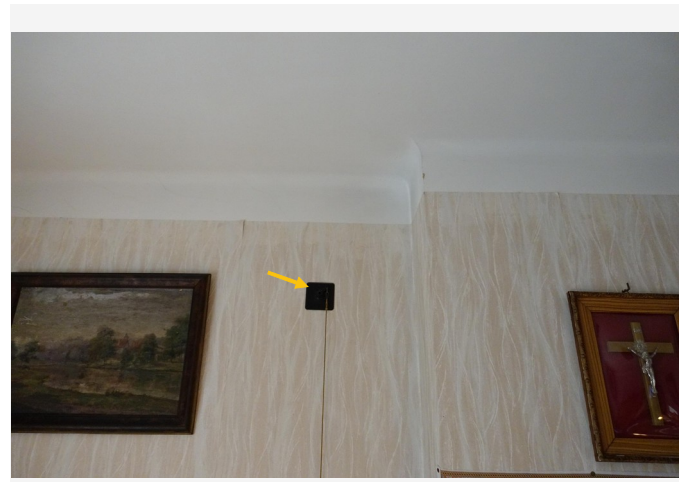
Eindbeoordeling materiaalrisico	Laag materiaalrisico en/of verlaagde kans op vezelvrijgave
---------------------------------	--

Gebondenheid	Categorie 1: hechtgebonden in oorsprong
Asbestsoort (vezeltype)	Crocidoliet aanwezig
Asbestconcentratie	Laag (< 50%)
Afschermingsgraad van het gehele materiaal	Geheel of deels (ook) vrij aan de binnenlucht
Toestand van het materiaal	Onbeschadigd, niet verweerd

Beschrijving	elektrische installatie
Omgeving	Binnen
Primaire drager	Communicatie en elektrische infrastructuur en uitrusting
Asbestmateriaal	Plaat, paneel, tablet - Type Bakeliet
Bindmiddel van asbestmateriaal	Kunststof of -hars
Gebondenheid op basis van bindmiddel	Hecht
Hoeveelheid (oppervlakte - dikte - aantal)	• 2,00 m ² - 0,30 cm - 1 stuk
Totaal volume	0,006 m ³
Eenvoudig bereikbaar	Ja
Bevestigingswijze	• Geschroefd
Identificatiemethode	Vaststelling zonder monsternamen

- Zorg voor een veilig beheer. Vermijd het beschadigen van het asbestmateriaal. Controleer de toestand jaarlijks op wijzigingen.

- Eenvoudige handelingen: mag via doe-het-zelf of door werknemer(s) met opleidingsattest eenvoudige handelingen
best door erkend aannemer voor correcte afhandeling

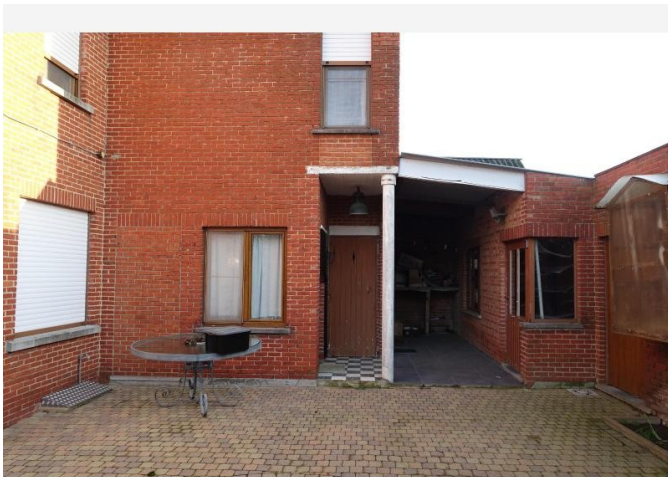
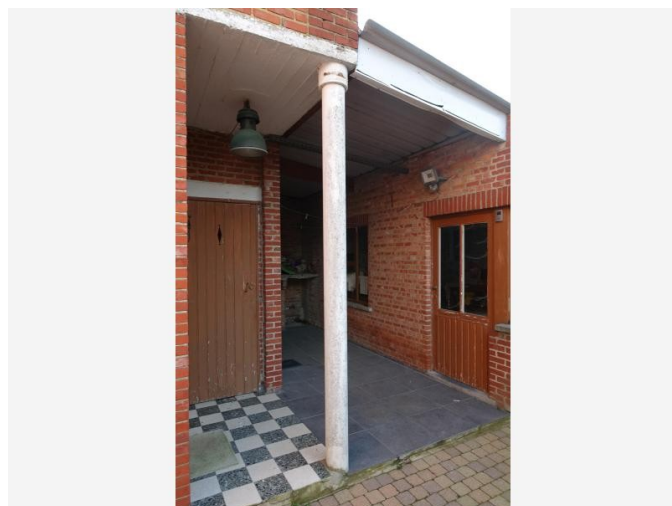
Eindbeoordeling materiaalrisico	Laag materiaalrisico en/of verlaagde kans op vezelvrijgave
---------------------------------	--

Gebondenheid	Categorie 1: hechtgebonden in oorsprong
Asbestsoort (vezeltype)	Crocidoliet aanwezig
Asbestconcentratie	Laag (< 50%)
Afschermingsgraad van het gehele materiaal	Geheel of deels vrij aan de buitenlucht
Toestand van het materiaal	Onbeschadigd, niet verweerd

Beschrijving	steun aanbouw keuken
Omgeving	Buiten
Primaire drager	Fundering-draagstructuur (horizontaal, verticaal)
Asbestmateriaal	Verloren bekisting - Buis, koker
Bindmiddel van asbestmateriaal	Cement
Gebondenheid op basis van bindmiddel	Hecht
Hoeveelheid (lengte - omtrek - dikte - aantal)	<ul style="list-style-type: none"> 3,30 m - 40,00 cm - 1,00 cm - 1 stuk
Totaal volume	0,013 m ³
Eenvoudig bereikbaar	<p>Nee</p> <ul style="list-style-type: none"> Verwijdering tast de bouwkundige integriteit aan.

- Zorg voor een veilig beheer en verwijder dit asbestmateriaal wanneer het bij werken eenvoudig bereikbaar wordt. Controleer de toestand jaarlijks op wijzigingen.

- Eenvoudige handelingen: mag via doe-het-zelf of door werknemer(s) met opleidingsattest eenvoudige handelingen best door erkend aannemer voor correcte afhandeling
- Hermetische zone (erkend asbestverwijderaar) inden enkel het wegnemen van de verloren bekisting verwijdering door erkend verwijderaar, hierdoor wordt de asbesttoepassing ook eenvoudig bereikbaar

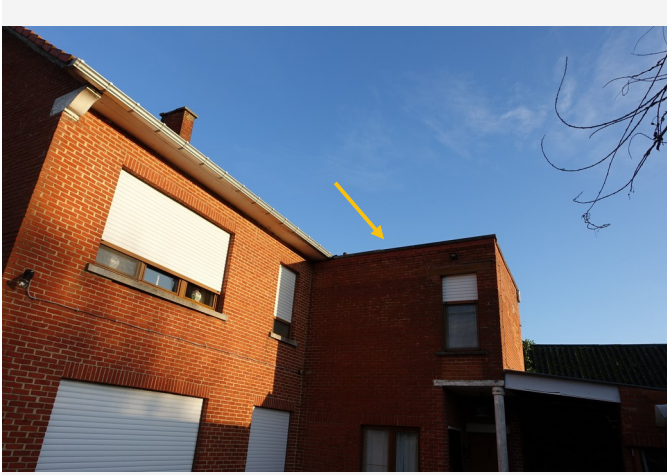
Tijdelijke beperking

Reden: Het te onderzoeken materiaal situeert zich hoger dan 3,50 m te rekenen vanaf een veilige ondergrond

Uitleg van de asbestdeskundige: hoogte meer dan 5 meter en staalname brengt gevaar van lekkage mee is een middellange beperking

(Asbest)materiaal	Dak- en gevelbekleding - Roofing
Karakterisatie	Asbest (verdacht)
Primaire drager	Plat dak

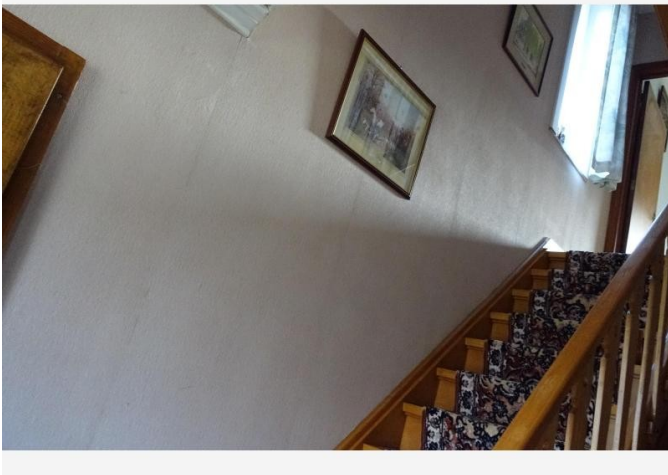
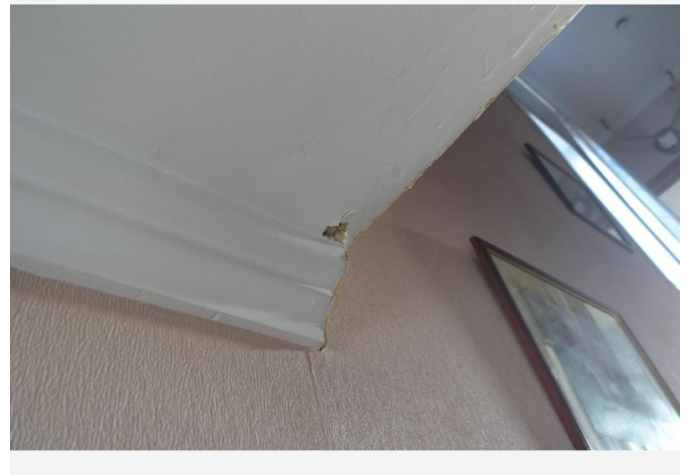
Fiche 9: plafondpleister

Geen asbest

#	Type	Referentie	Resultaat
9.1	Mengmonster	M2 plafondpleister	Geen asbest

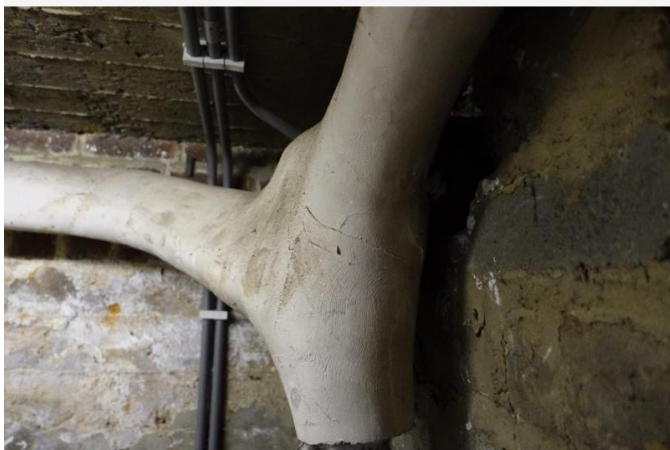
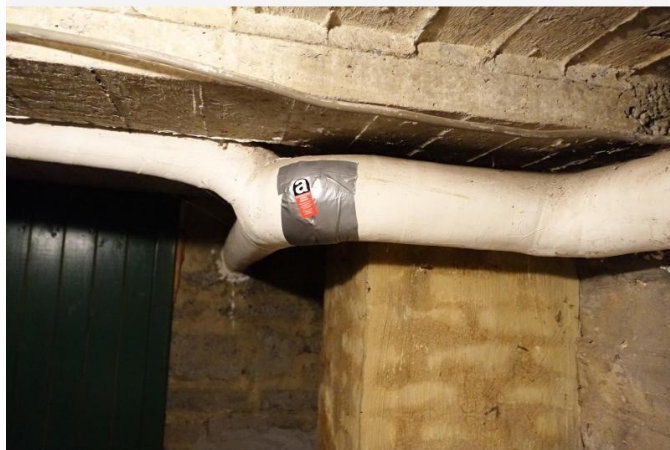
Fiche 10: buisisolatie CV bocht

Geen asbest

#	Type	Referentie	Resultaat
10.1	Mengmonster	M4 buisisolatie bocht	Geen asbest

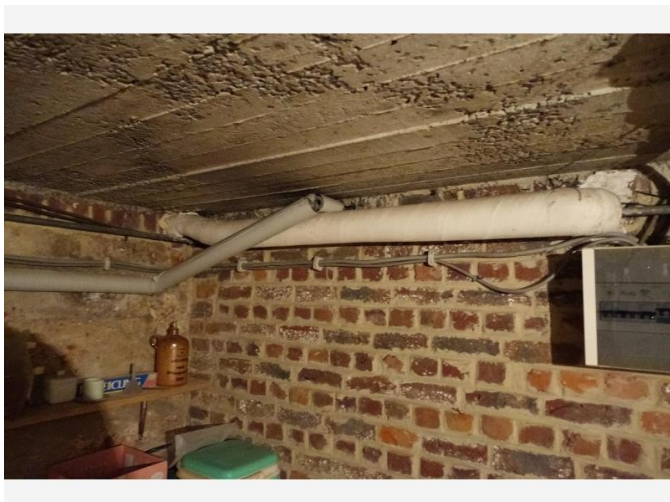
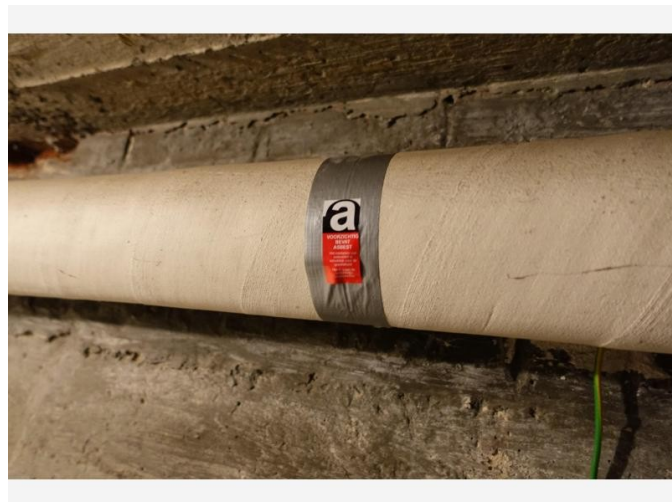
Geen asbest

#	Type	Referentie	Resultaat
11.1	Mengmonster	M3 buisisolatie recht	Geen asbest

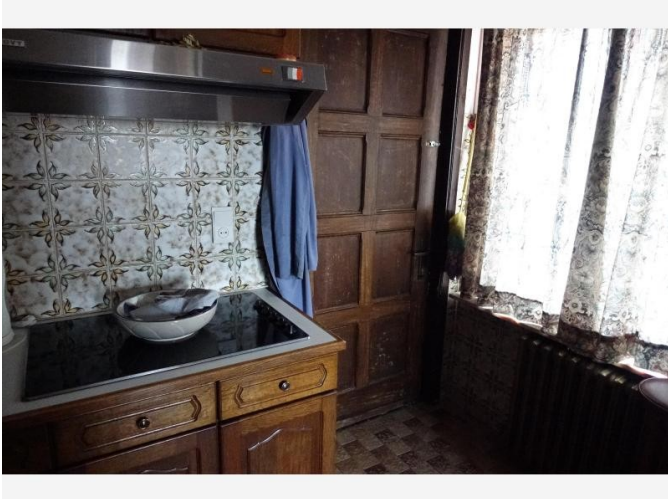
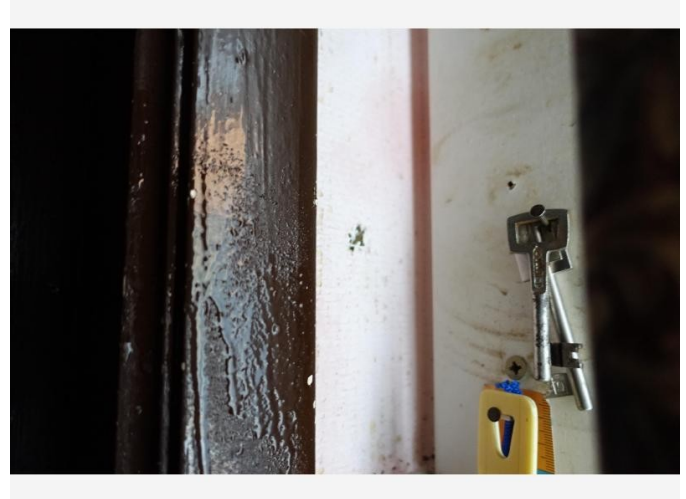
Fiche 12: wandpleister

Geen asbest

#	Type	Referentie	Resultaat
12.1	Mengmonster	M1 wandpleister	Geen asbest
