Asbestinventarisatetest

Diestsesteenweg 68, 3390 Tielt-Winge

Attestnummer : 20240724-000201.000

Uitgegeven op : 24.07.2024

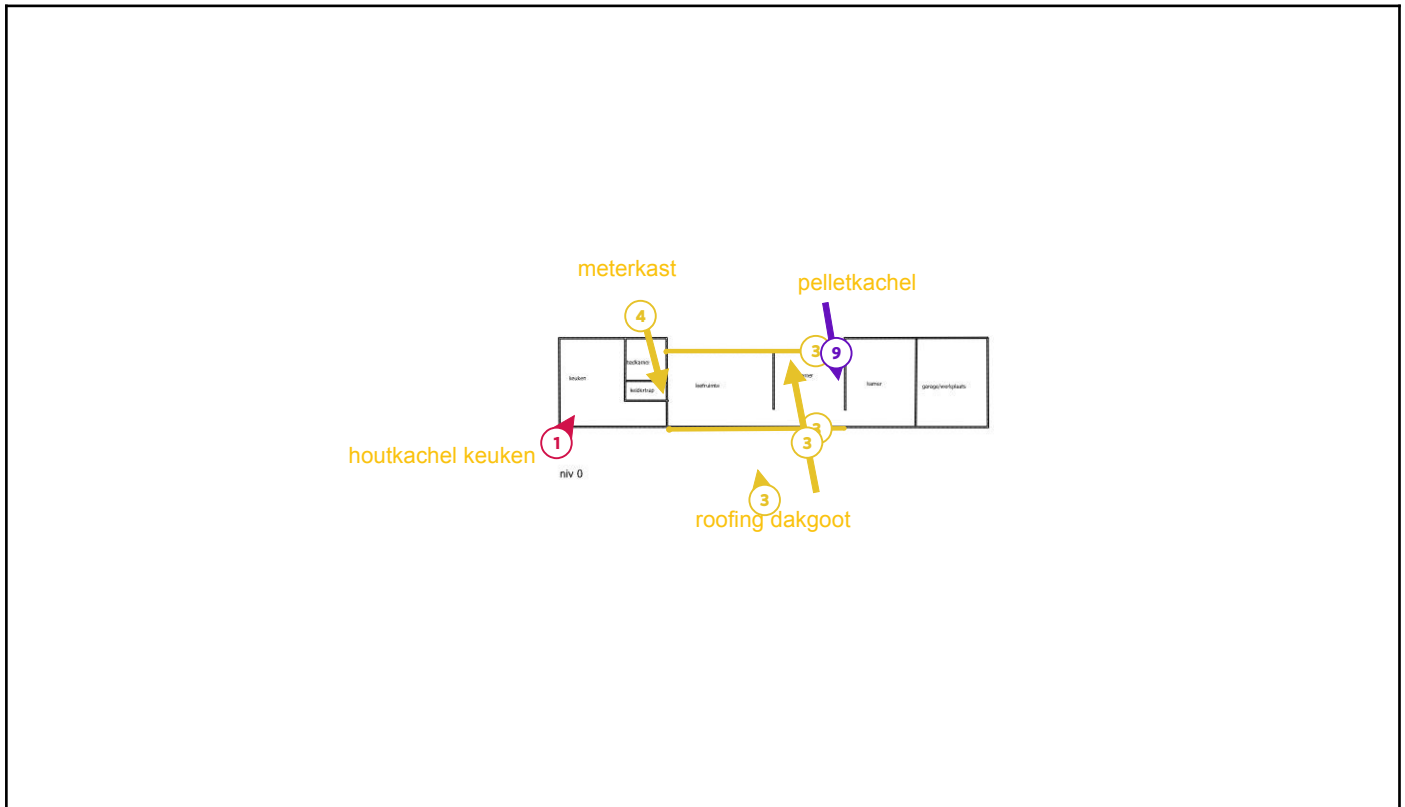
Plan 1.3: NIV 0

Beschrijving	Type	Actie
1. asbestkoord houtkachel keuken	Asbestmateriaal	Dringend verwijderen
3. roofing dakgoot	Asbestmateriaal	Zorgvuldig beheren
4. elektrische installatie fluvius	Asbestmateriaal	Zorgvuldig beheren
9. dichting deur pelletkachel	Advies	-

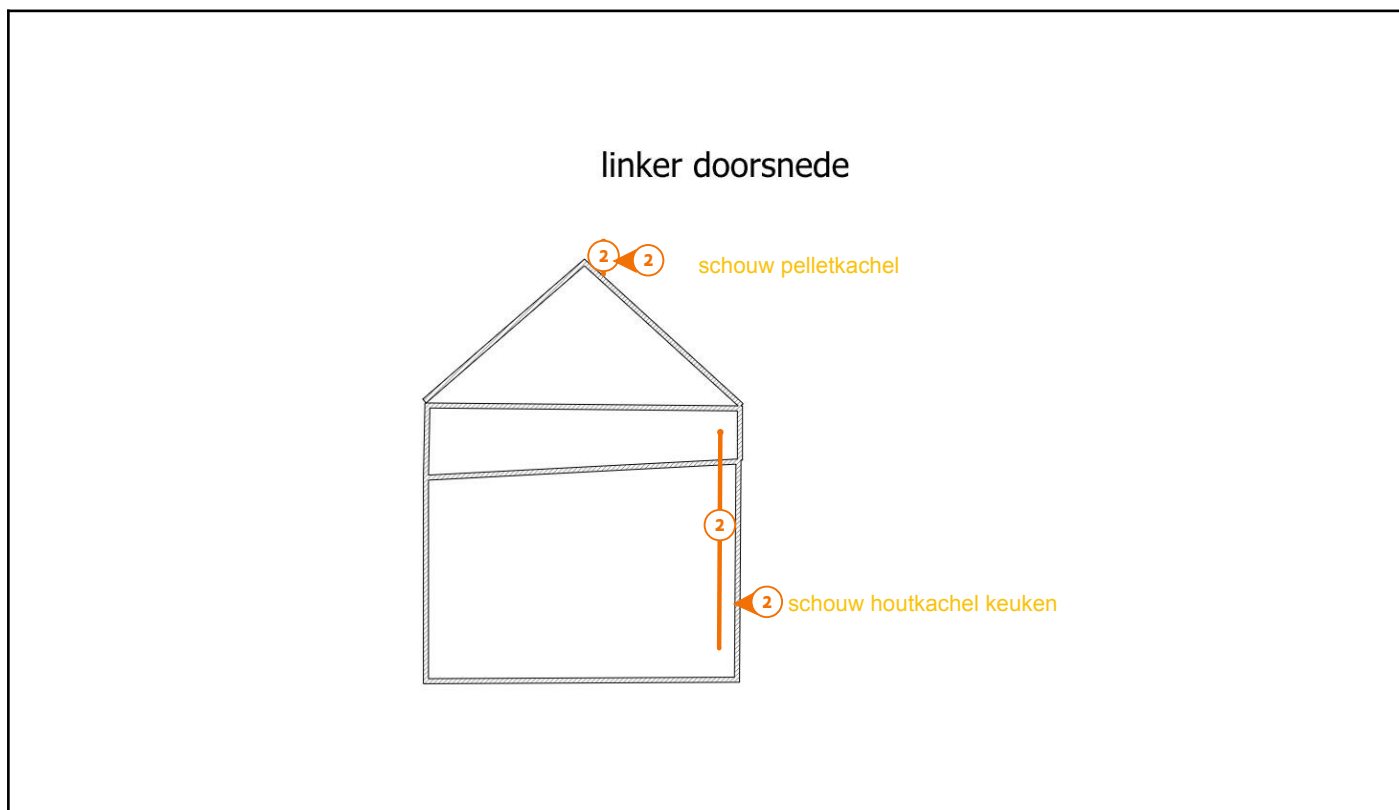
Plan 1.4: L doosnede

Beschrijving	Type	Actie
2. schoorstenen	Asbestmateriaal	Verwijderen

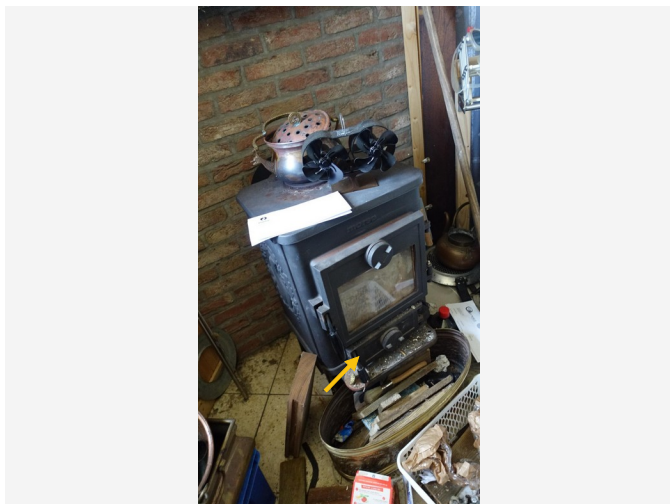
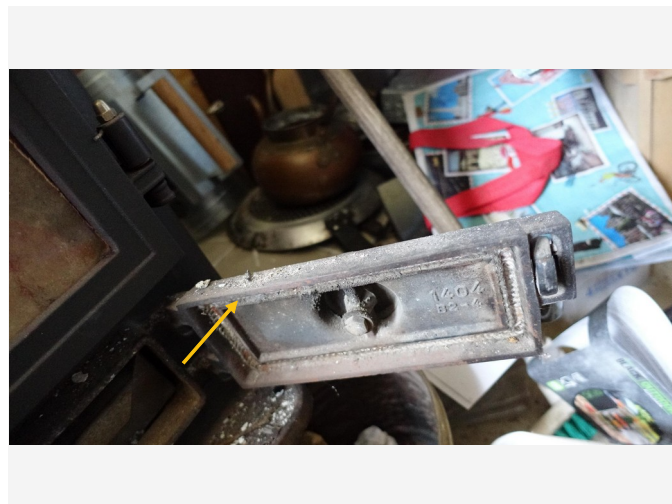
Conclusie

Het asbestmateriaal valt onder de mijlpaal van 2034.

Dringend verwijderen

Eindbeoordeling materiaalrisico	Hoog materiaalrisico en/of hoge kans op vezelvrijgave
---------------------------------	---

Gebondenheid	Categorie 3: niet-hechtgebonden met weinig of geen matrix
Asbestsoort (vezeltype)	Crocidoliet aanwezig
Asbestconcentratie	Hoog ($\geq 50\%$)
Afschermingsgraad van het gehele materiaal	Geheel of deels (ook) vrij aan de binnenlucht
Toestand van het materiaal	Matig beschadigd, matig verweerd

Beschrijving	asbestkoord houtkachel keuken
Omgeving	Binnen
Primaire drager	dichting luchtaanvoerdekseel houtkachel keuken
Asbestmateriaal	Koord, lint, band, strip
Bindmiddel van asbestmateriaal	Weinig of geen bindmiddel (textiel, bevloeking, ...)
Gebondenheid op basis van bindmiddel	Niet-hechtgebonden
Hoeveelheid (lengte - omtrek - aantal)	<ul style="list-style-type: none">• 40,00 m - 1,00 cm - 1 stuk
Totale oppervlakte	0,40 m ²
Eenvoudig bereikbaar	Ja
Bevestigingswijze	<ul style="list-style-type: none">• Geklemd• Verlijmd, ingegoten, versmeerd
Identificatiemethode	Vaststelling zonder monstername
Destructieve handeling voor identificatie	Nee

- Verwijder dit asbestmateriaal zo snel mogelijk. Volg de toestand goed op.

- Eenvoudige handelingen: mag via doe-het-zelf of door werknemer(s) met opleidingsattest eenvoudige handelingen
Mag occasioneel in eigen beheer afgevoerd naar het containerpark volgens de instructies van de intercommunale, verpak alles dubbel in plasticfolie, verwijder de toepassing in zijn geheel zonder beschadigen en bescherm u afdoende tijdens het verwijderen.

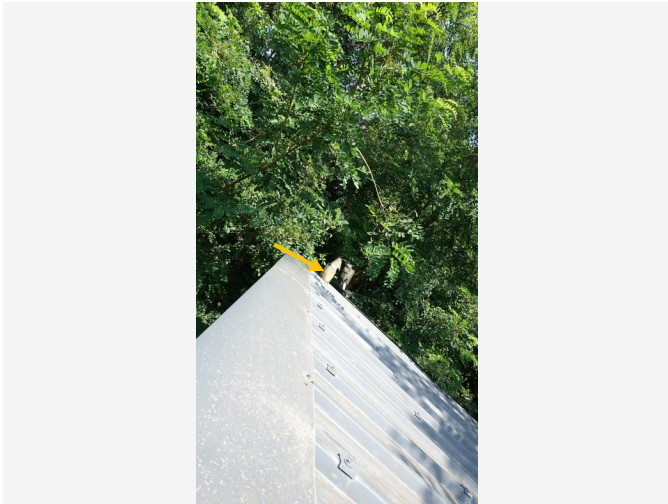
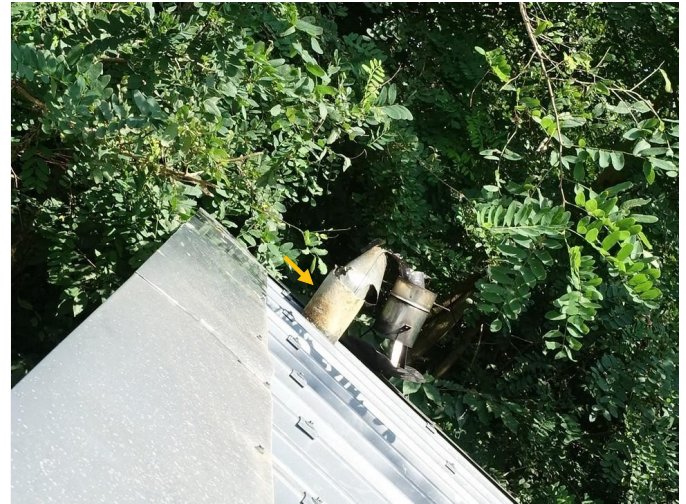
Conclusie

Het asbestmateriaal valt onder de mijlpaal van 2034.

Verwijderen

Eindbeoordeling materiaalrisico	Verhoogd materiaalrisico en/of verhoogde kans op vezelvrijgave
---------------------------------	--

Gebondenheid	Categorie 1: hechtgebonden in oorsprong
Asbestsoort (vezeltype)	Crocidoliet aanwezig
Asbestconcentratie	Laag (< 50%)
Afschermingsgraad van het gehele materiaal	Geheel of deels vrij aan de buitenlucht
Toestand van het materiaal	Matig beschadigd, matig verweerd

Beschrijving	schoorstenen
Omgeving	Buiten
Primaire drager	Ruimteverwarming
Asbestmateriaal	Rookgaskanaal
Bindmiddel van asbestmateriaal	Cement
Gebondenheid op basis van bindmiddel	Hecht
Hoeveelheid (lengte - omtrek - dikte - aantal)	<ul style="list-style-type: none">• 6,00 m - 40,00 cm - 1,00 cm - 1 stuk
Totaal volume	0,024 m ³
Eenvoudig bereikbaar	Ja
Bevestigingswijze	<ul style="list-style-type: none">• Geklemd
Identificatiemethode	Vaststelling zonder monsternamen
Destructieve handeling voor identificatie	Nee
Opmerking	omvat de schoorsteen van de keukenkachel +/- 5m en de opgebouwde schoorsteen van de pelletkachel +/- 1m

- Zorg voor een veilig beheer en verwijder dit asbestmateriaal wanneer het bij werken eenvoudig bereikbaar wordt. Controleer de toestand jaarlijks op wijzigingen.
- Verwijder dit asbestmateriaal zo snel mogelijk. Volg de toestand goed op.

- Eenvoudige handelingen: mag via doe-het-zelf of door werknemer(s) met opleidingsattest eenvoudige handelingen
Erkend aannemer met attest eenvoudige handelingen voor een correcte afhandeling.
Raadpleeg ook het blad toelichtingen achteraan het attest en de site van OVAM betreffende asbest verwijdermethoden.

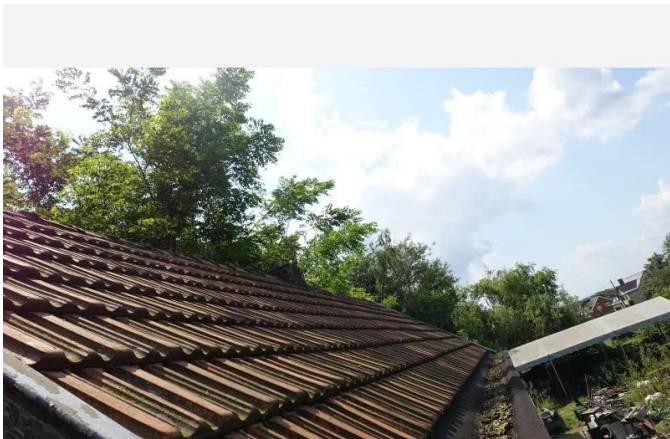
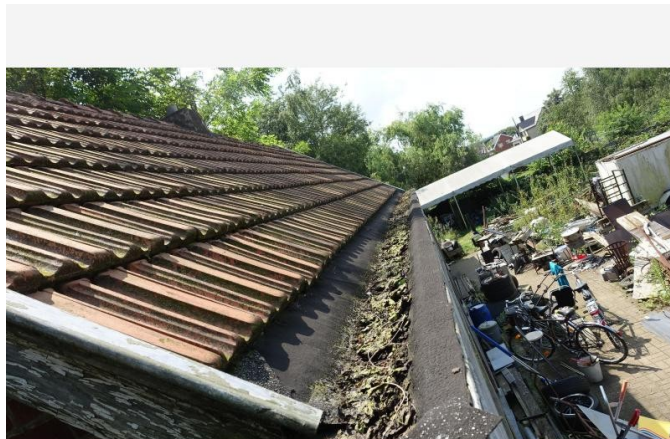
Conclusie

Het asbestmateriaal valt onder de mijlpaal van 2040.

Zorgvuldig beheren

Eindbeoordeling materiaalrisico	Zeer laag materiaalrisico en/of zeer lage kans op vezelvrijgave
---------------------------------	---

Gebondenheid	Categorie 1: hechtgebonden in oorsprong
Asbestsoort (vezeltype)	Alleen chrysotiel
Asbestconcentratie	Laag (< 50%)
Afschermingsgraad van het gehele materiaal	Geheel of deels vrij aan de buitenlucht
Toestand van het materiaal	Onbeschadigd, niet verweerd

Beschrijving	roofing dakgoot
Omgeving	Buiten
Primaire drager	Schuin dak
Asbestmateriaal	Dak- en gevelbekleding - Roofing
Bindmiddel van asbestmateriaal	Bitumen (roofing, teer, asfalt)
Gebondenheid op basis van bindmiddel	Hecht
Hoeveelheid (oppervlakte - aantal)	• 14,00 m ² - 1 stuk
Totale oppervlakte	14,00 m ²
Eenvoudig bereikbaar	Ja
Bevestigingswijze	• Verlijmd, ingegoten, versmeerd
Identificatiemethode	Vaststelling zonder monstername Motivatie: Groot risico op structurele gevolgschade (lekschade, werking installatie,...)
Destructieve handeling voor identificatie	Nee

- Zorg voor een veilig beheer. Vermijd het beschadigen van het asbestmateriaal. Controleer de toestand jaarlijks op wijzigingen.

- Eenvoudige handelingen: mag via doe-het-zelf of door werknemer(s) met opleidingsattest eenvoudige handelingen
Erkend aannemer met attest eenvoudige handelingen voor een correcte afhandeling.

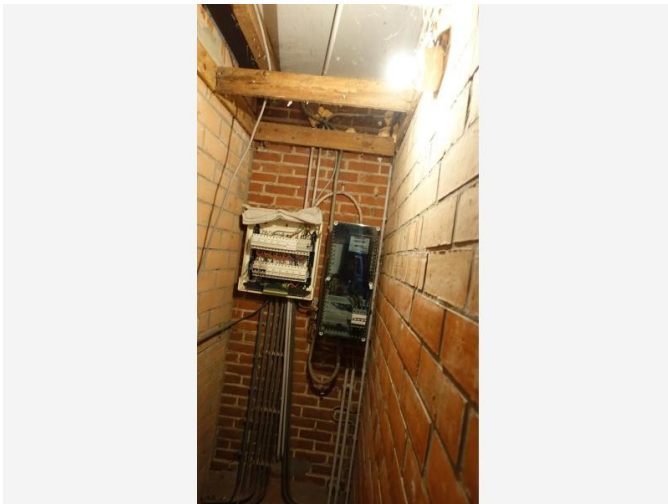
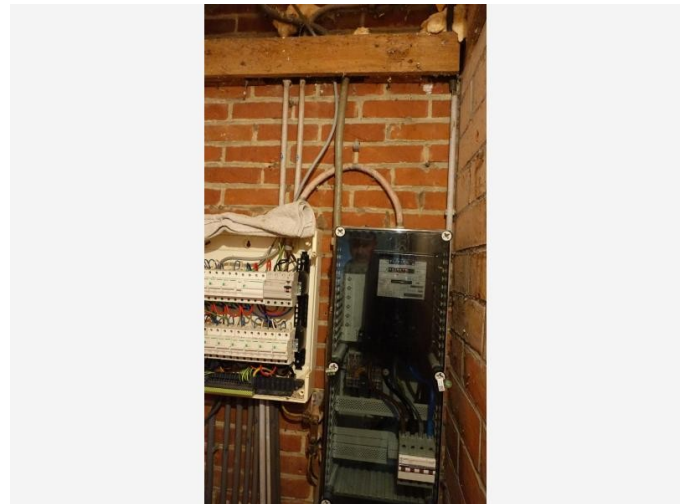
Conclusie

Het asbestmateriaal valt onder de mijlpaal van 2040.

Zorgvuldig beheren

Eindbeoordeling materiaalrisico	Laag materiaalrisico en/of verlaagde kans op vezelvrijgave
---------------------------------	--

Gebondenheid	Categorie 1: hechtgebonden in oorsprong
Asbestsoort (vezeltype)	Crocidoliet aanwezig
Asbestconcentratie	Laag (< 50%)
Afschermingsgraad van het gehele materiaal	Geheel of deels (ook) vrij aan de binnenlucht
Toestand van het materiaal	Onbeschadigd, niet verweerd

Beschrijving	elektrische installatie fluvius
Omgeving	Binnen
Primaire drager	Communicatie en elektrische infrastructuur en uitrusting
Asbestmateriaal	Plaat, paneel, tablet - Type Bakeliet
Bindmiddel van asbestmateriaal	Kunststof of -hars
Gebondenheid op basis van bindmiddel	Hecht
Hoeveelheid (oppervlakte - dikte - aantal)	<ul style="list-style-type: none">• 0,20 m² - 0,30 cm - 1 stuk
Totaal volume	< 0,001 m ³
Eenvoudig bereikbaar	Ja
Bevestigingswijze	<ul style="list-style-type: none">• Geschroefd
Identificatiemethode	Vaststelling zonder monstername
Destructieve handeling voor identificatie	Nee

- Zorg voor een veilig beheer. Vermijd het beschadigen van het asbestmateriaal. Controleer de toestand jaarlijks op wijzigingen.

- Eenvoudige handelingen: mag via doe-het-zelf of door werknemer(s) met opleidingsattest eenvoudige handelingen enkel door de netwerkbeheerder

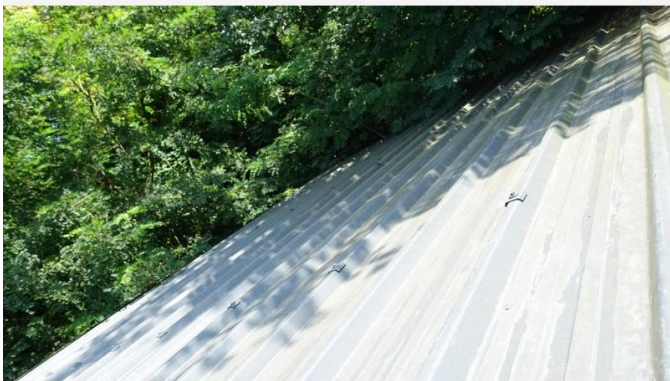
deze daken zijn uitgevoerd in geïsoleerde damwandplaten evenals de achtergevel en beide zijgevels

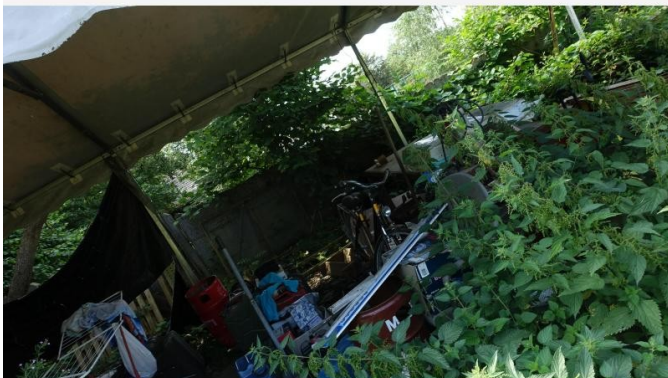
de opslagtent bevat geen asbesthoudende/verdachte constructiematerialen

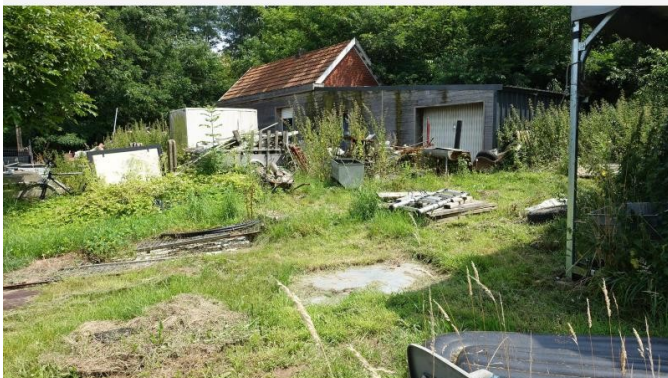
Bij het opruimen van het terrein, zal zeer secuur dienen nagegaan te worden voor asbesthoudende toepassingen.

Deze moeten op de correcte manier afgevoerd worden en u dient uzelf adequaat te beschermen.

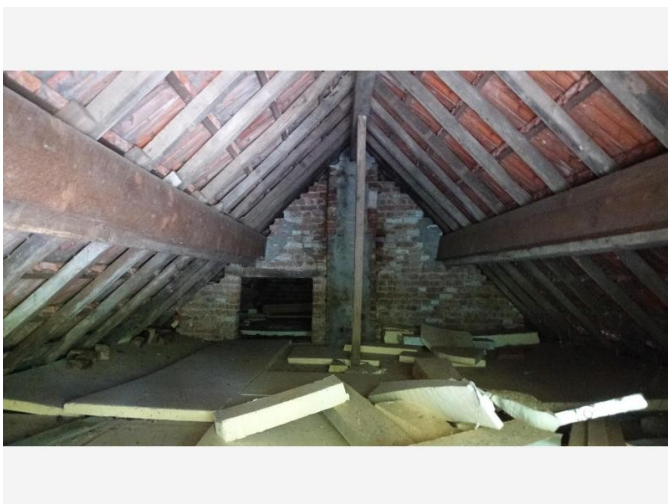
het pannendak werd zonder onderdak uitgevoerd

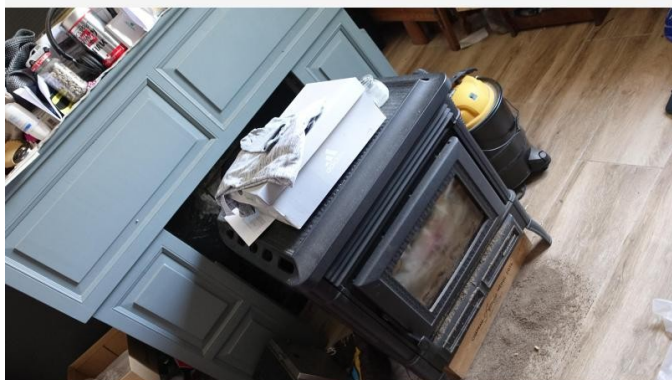
de dichtingskoord van de pelletkachel is een keramische koord, pelletkachel is van 2018

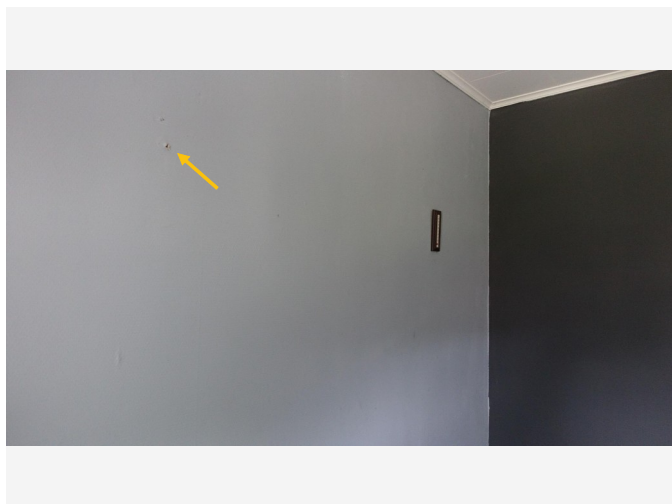
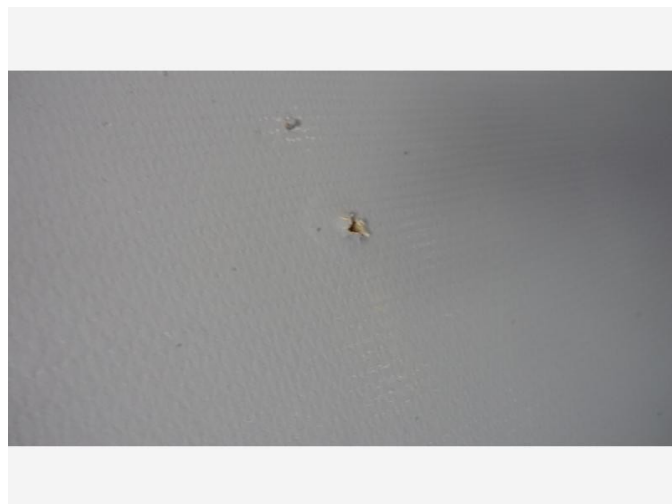
Fiche 10: wandpleister

Geen asbest

#	Type	Referentie	Resultaat
10.1	Mengmonster	M1 wandpleister	Geen asbest

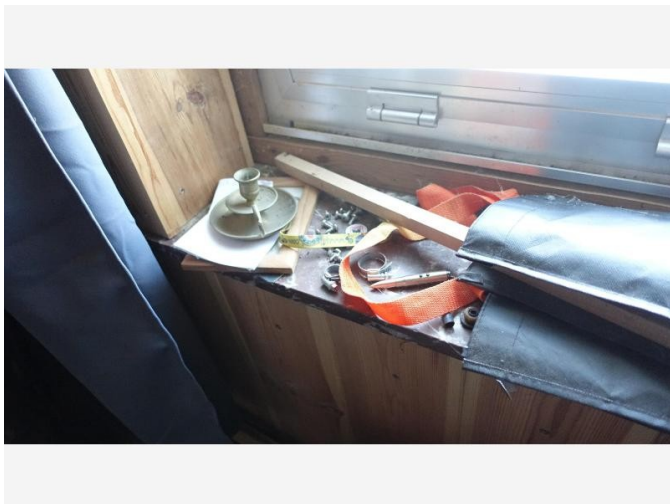
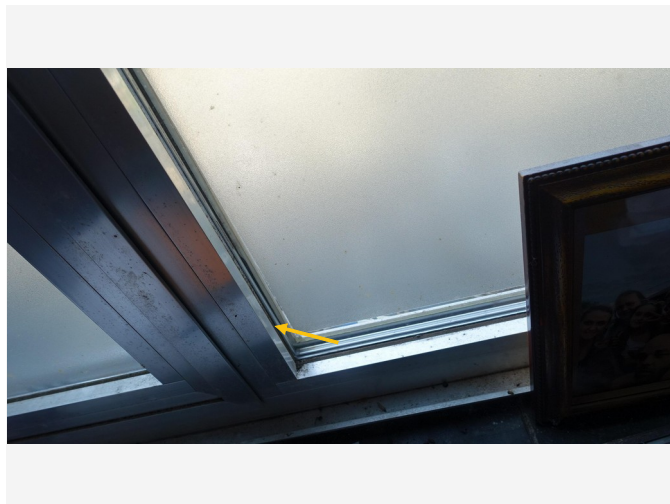
Geen asbest

#	Type	Referentie	Resultaat
11.1	Mengmonster	M2 stopverf	Geen asbest
