Asbestinventarisatetest

Schoolstraat 24, 3380 Glabbeek

Attestnummer : 20230424-000469.000

Uitgegeven op : 24.04.2023

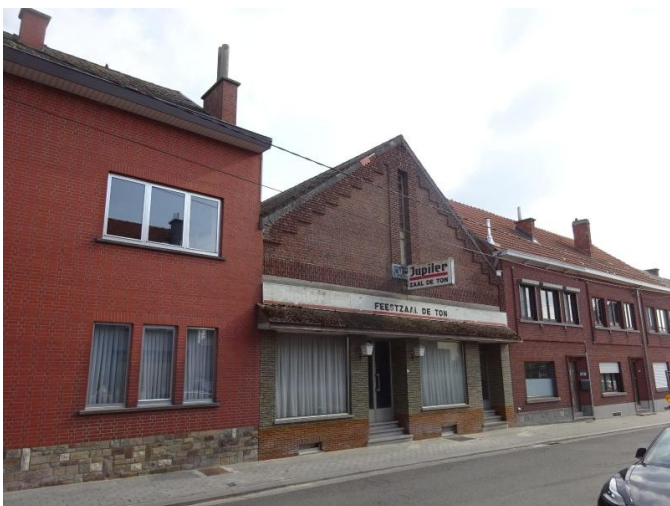
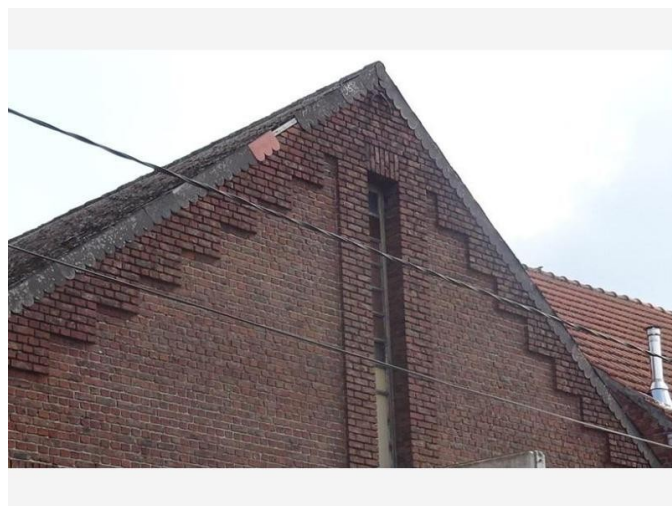
Eindbeoordeling materiaalrisico	Hoog materiaalrisico en/of hoge kans op vezelvrijgave
---------------------------------	---

Gebondenheid	Categorie 2: niet-hechtgebonden met matrix
Asbestsoort (vezeltype)	Crocidoliet aanwezig
Asbestconcentratie	Laag (< 50%)
Afschermingsgraad van het gehele materiaal	Geheel of deels vrij aan de buitenlucht
Toestand van het materiaal	Matig beschadigd, matig verweerd

Beschrijving	windveren leidendak vooraan
Omgeving	Buiten
Primaire drager	Schuin dak
Asbestmateriaal	Dak- en gevelbekleding - Nok, windveer, boeiboord
Bindmiddel van asbestmateriaal	Gips - kalk
Gebondenheid op basis van bindmiddel	Niet-hechtgebonden
Hoeveelheid (gewicht - aantal)	<ul style="list-style-type: none">• 150,00 kg - 1 stuk
Totaal gewicht	150,00 kg
Eenvoudig bereikbaar	Ja
Bevestigingswijze	<ul style="list-style-type: none">• Genageld, geniet
Identificatiemethode	Vaststelling zonder monsternamen

- Verwijder dit asbestmateriaal zo snel mogelijk. Volg de toestand goed op.

- Eenvoudige handelingen: enkel door erkend asbestverwijderaar door de grote hoeveelheid asbesthoudende dakbedekking op de gebouwen is het aangeraden een erkend asbestverwijderaar aan te stellen voor correcte afhandeling

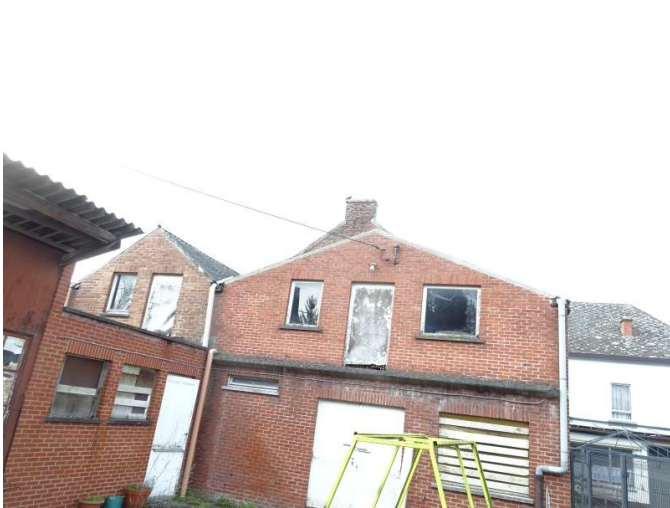
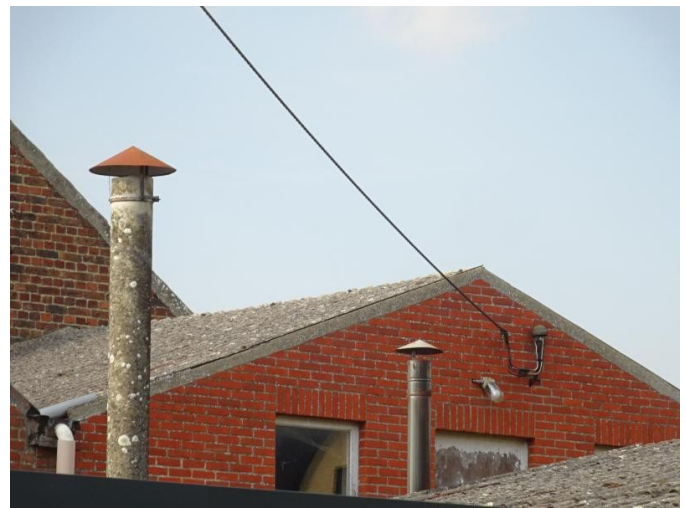
Eindbeoordeling materiaalrisico	Hoog materiaalrisico en/of hoge kans op vezelvrijgave
---------------------------------	---

Gebondenheid	Categorie 1: hechtgebonden in oorsprong
Asbestsoort (vezeltype)	Crocidoliet aanwezig
Asbestconcentratie	Laag (< 50%)
Afschermingsgraad van het gehele materiaal	Geheel of deels (ook) vrij aan de binnenlucht
Toestand van het materiaal	Matig beschadigd, matig verweerd

Beschrijving	golfplaten dak boven sanitair blok
Omgeving	Grenst aan binnen- en buitenlucht
Primaire drager	Schuin dak
Asbestmateriaal	Dak- en gevelbekleding - Golfplaat
Bindmiddel van asbestmateriaal	Cement
Gebondenheid op basis van bindmiddel	Hecht
Hoeveelheid (oppervlakte - aantal)	<ul style="list-style-type: none">85,00 m² - 1 stuk
Totale oppervlakte	85,00 m ²
Eenvoudig bereikbaar	Ja
Bevestigingswijze	<ul style="list-style-type: none">Geschroefd
Identificatiemethode	Vaststelling zonder monsternamen

- Verwijder dit asbestmateriaal zo snel mogelijk. Volg de toestand goed op.

- Eenvoudige handelingen: enkel door erkend asbestverwijderaar door de grote hoeveelheid asbesthoudende dakbedekking op de gebouwen is het aangeraden een erkend asbestverwijderaar aan te stellen voor correcte afhandeling

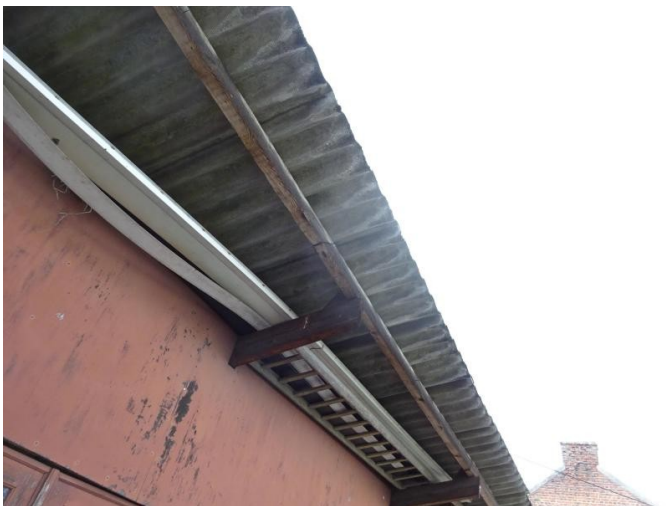
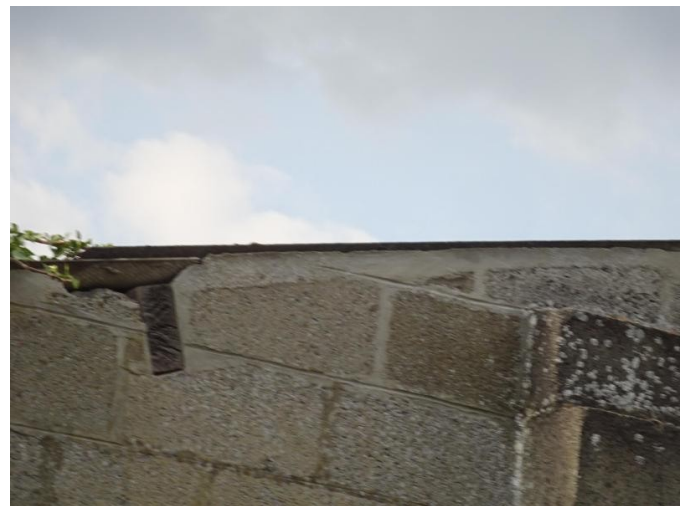
Eindbeoordeling materiaalrisico	Hoog materiaalrisico en/of hoge kans op vezelvrijgave
---------------------------------	---

Gebondenheid	Categorie 1: hechtgebonden in oorsprong
Asbestsoort (vezeltype)	Crocidoliet aanwezig
Asbestconcentratie	Laag (< 50%)
Afschermingsgraad van het gehele materiaal	Geheel of deels (ook) vrij aan de binnenlucht
Toestand van het materiaal	Zwaar beschadigd, zwaar verweerd

Beschrijving	golfplaten dak autowerkplaats
Omgeving	Grenst aan binnen- en buitenlucht
Primaire drager	Schuin dak
Asbestmateriaal	Dak- en gevelbekleding - Golfplaat
Bindmiddel van asbestmateriaal	Cement
Gebondenheid op basis van bindmiddel	Hecht
Hoeveelheid (oppervlakte - aantal)	<ul style="list-style-type: none">• 56,00 m² - 1 stuk
Totale oppervlakte	56,00 m ²
Eenvoudig bereikbaar	Ja
Bevestigingswijze	<ul style="list-style-type: none">• Geschroefd
Identificatiemethode	Vaststelling zonder monsternamen

- Verwijder dit asbestmateriaal zo snel mogelijk. Volg de toestand goed op.

- Eenvoudige handelingen: enkel door erkend asbestverwijderaar door de grote hoeveelheid asbesthoudende dakbedekking op de gebouwen is het aangeraden een erkend asbestverwijderaar aan te stellen voor correcte afhandeling

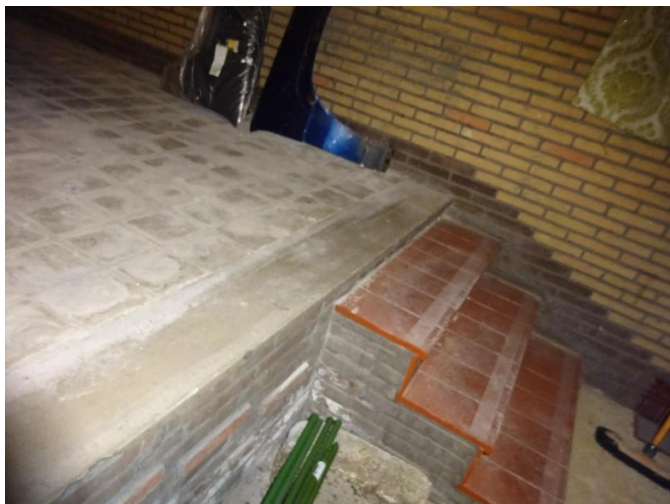
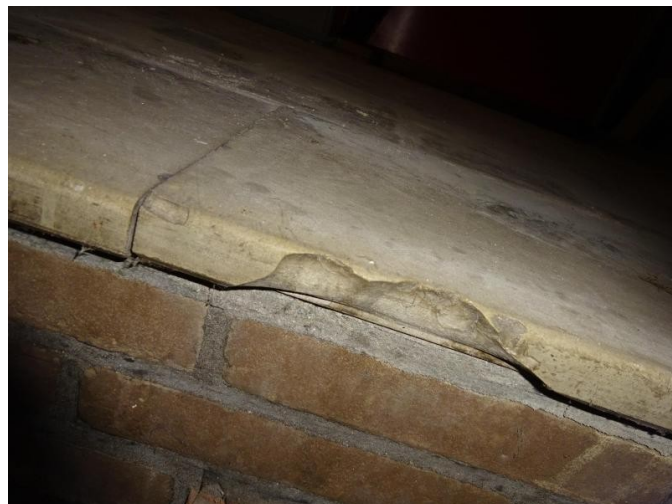
Eindbeoordeling materiaalrisico	Hoog materiaalrisico en/of hoge kans op vezelvrijgave
---------------------------------	---

Gebondenheid	Categorie 1: hechtgebonden in oorsprong
Asbestsoort (vezeltype)	Crocidoliet aanwezig
Asbestconcentratie	Laag (< 50%)
Afschermingsgraad van het gehele materiaal	Geheel of deels (ook) vrij aan de binnenlucht
Toestand van het materiaal	Zwaar beschadigd, zwaar verweerd

Beschrijving	deksteen podium
Omgeving	Binnen
Primaire drager	Binnenwand
Asbestmateriaal	Deksteen, muurkap - Hol
Bindmiddel van asbestmateriaal	Cement
Gebondenheid op basis van bindmiddel	Hecht
Hoeveelheid (oppervlakte - dikte - aantal)	• 3,60 m ² - 4,00 cm - 1 stuk
Totaal volume	0,144 m ³
Eenvoudig bereikbaar	Ja
Bevestigingswijze	• Verlijmd, ingegoten, versmeerd
Identificatiemethode	Vaststelling zonder monsternamen

- Verwijder dit asbestmateriaal zo snel mogelijk. Volg de toestand goed op.

- Eenvoudige handelingen: enkel door erkend asbestverwijderaar door de grote hoeveelheid asbesthoudende materialen op de gebouwen is het aangeraden een erkend asbestverwijderaar aan te stellen voor correcte afhandeling

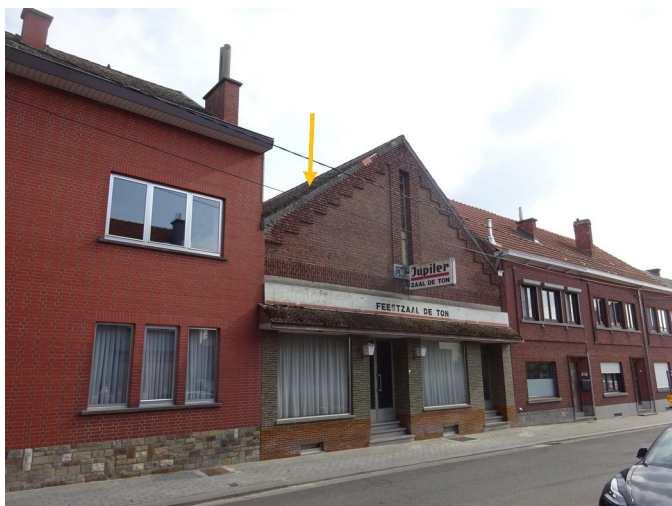
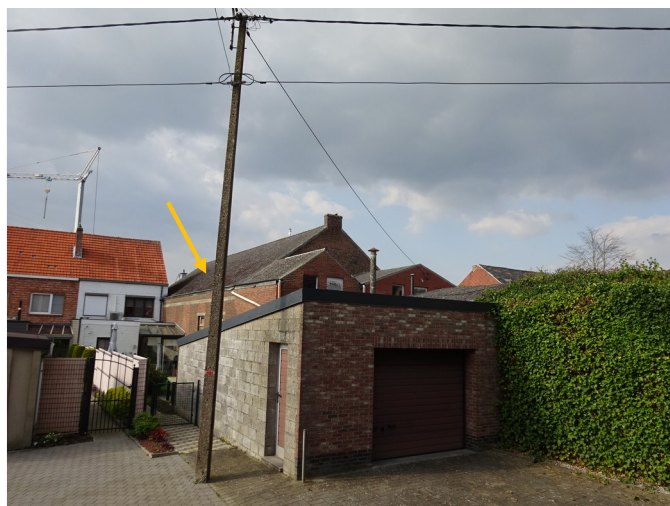
Eindbeoordeling materiaalrisico	Hoog materiaalrisico en/of hoge kans op vezelvrijgave
---------------------------------	---

Gebondenheid	Categorie 1: hechtgebonden in oorsprong
Asbestsoort (vezeltype)	Crocidoliet aanwezig
Asbestconcentratie	Laag (< 50%)
Afschermingsgraad van het gehele materiaal	Geheel of deels vrij aan de buitenlucht
Toestand van het materiaal	Zwaar beschadigd, zwaar verweerd

Beschrijving	leien dak oud café en feestzaal
Omgeving	Buiten
Primaire drager	Schuin dak
Asbestmateriaal	Dak- en gevelbekleding - Lei, shingle
Bindmiddel van asbestmateriaal	Cement
Gebondenheid op basis van bindmiddel	Hecht
Hoeveelheid (oppervlakte - aantal)	<ul style="list-style-type: none">• 392,00 m² - 1 stuk
Totale oppervlakte	392,00 m ²
Eenvoudig bereikbaar	Ja
Bevestigingswijze	<ul style="list-style-type: none">• Genageld, geniet
Identificatiemethode	Vaststelling zonder monsternamen

- Verwijder dit asbestmateriaal zo snel mogelijk. Volg de toestand goed op.

- Eenvoudige handelingen: enkel door erkend asbestverwijderaar door de grote hoeveelheid asbesthoudende dakbedekking op de gebouwen is het aangeraden een erkend asbestverwijderaar aan te stellen voor correcte afhandeling

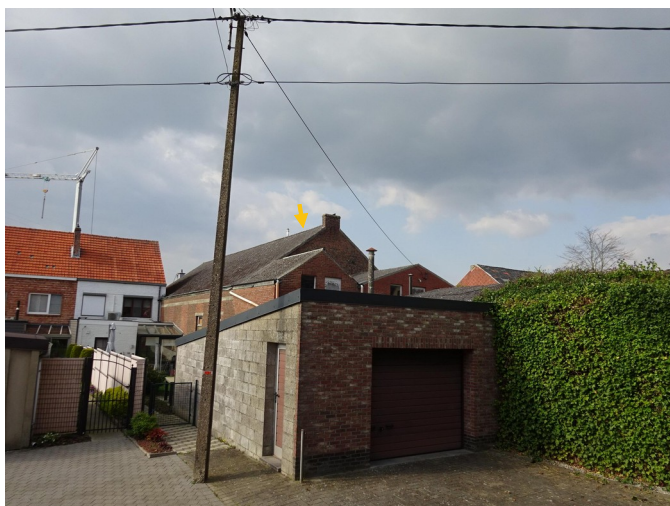
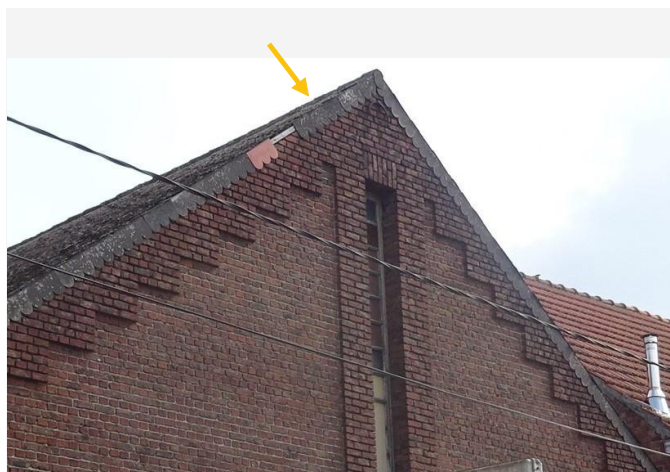
Beschrijving	nok leien dak oud café en feestzaal
Omgeving	Buiten
Primaire drager	Schuin dak
Asbestmateriaal	Dak- en gevelbekleding - Nok, windveer, boeiboord
Bindmiddel van asbestmateriaal	Cement
Gebondenheid op basis van bindmiddel	Hecht
Hoeveelheid (oppervlakte - aantal)	<ul style="list-style-type: none">• 12,00 m² - 1 stuk
Totale oppervlakte	12,00 m ²
Eenvoudig bereikbaar	Ja
Bevestigingswijze	<ul style="list-style-type: none">• Genageld, geniet
Identificatiemethode	Vaststelling zonder monsternamen

- Verwijder dit asbestmateriaal zo snel mogelijk. Volg de toestand goed op.

- Eenvoudige handelingen: enkel door erkend asbestverwijderaar door de grote hoeveelheid asbesthoudende dakbedekking op de gebouwen is het aangeraden een erkend asbestverwijderaar aan te stellen voor correcte afhandeling

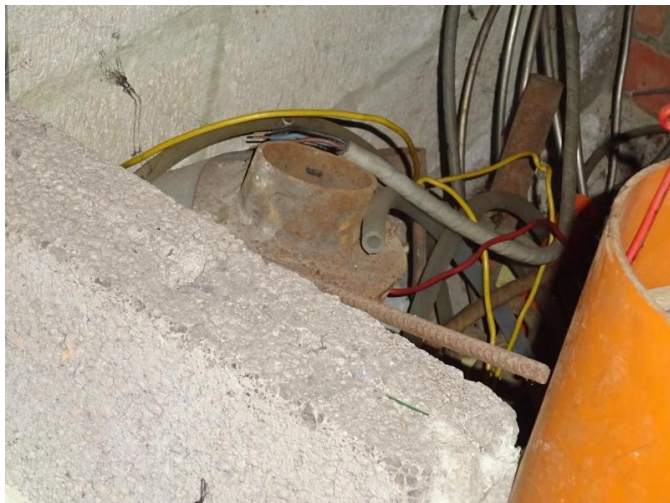
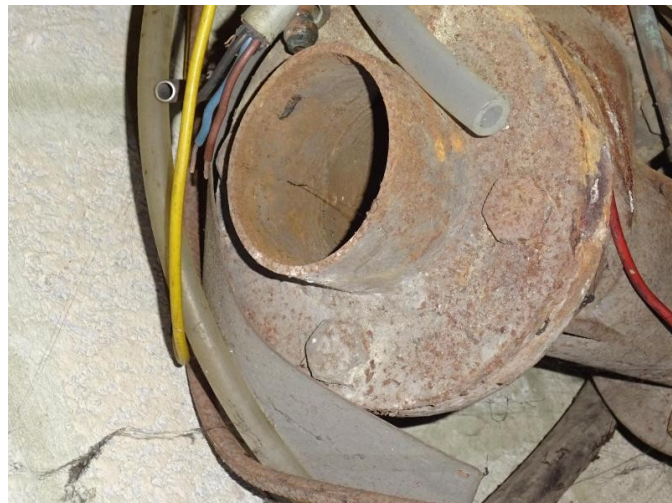
Beschrijving	oude koppeling en kraan hydraulisch systeem CV
Type afvalstof	Betreft stock-voorraad of gedemonteerde asbestmaterialen
Aanwezige resten	oude kraan en koppeling
Omgeving	Binnen
Primaire drager	Vloer
Asbestmaterialen	<ul style="list-style-type: none">• Pakking, dichting
Bindmiddel van asbestmateriaal	Karton - papier - viltachtig
Gebondenheid op basis van bindmiddel	Niet-hechtgebonden
Hoeveelheid (gewicht - aantal)	<ul style="list-style-type: none">• 10,00 kg - 1 stuk
Totaal gewicht	10,00 kg
Eenvoudig bereikbaar	Ja
Identificatiemethode	Vaststelling zonder monstername

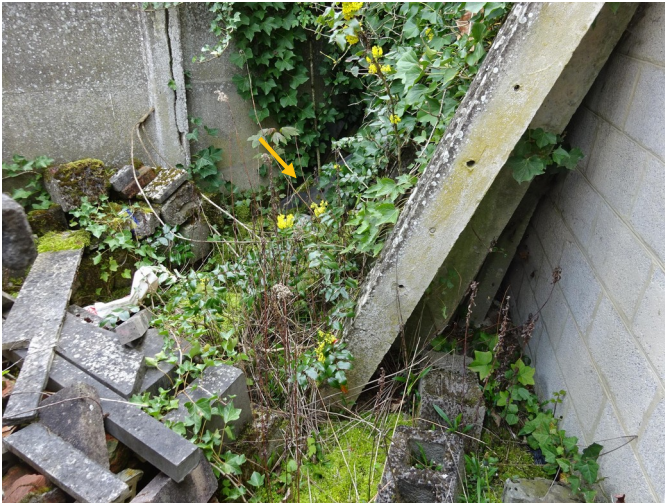
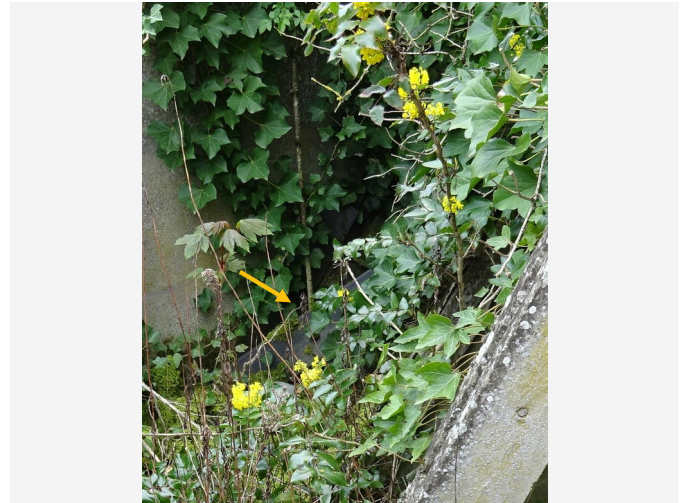
Beschrijving	massal vensterbank
Type afvalstof	Betreft stock-voorraad of gedemonteerde asbestmaterialen
Aanwezige resten	stuk vensterbank in afval achter autowerkplaats
Omgeving	Buiten
Primaire drager	Vloer
Asbestmaterialen	<ul style="list-style-type: none">• Plaat, paneel, tablet - Type Massal
Bindmiddel van asbestmateriaal	Cement
Gebondenheid op basis van bindmiddel	Hecht
Hoeveelheid (gewicht - aantal)	<ul style="list-style-type: none">• 5,00 kg - 1 stuk
Totaal gewicht	5,00 kg
Eenvoudig bereikbaar	Ja
Identificatiemethode	Vaststelling zonder monsternamen

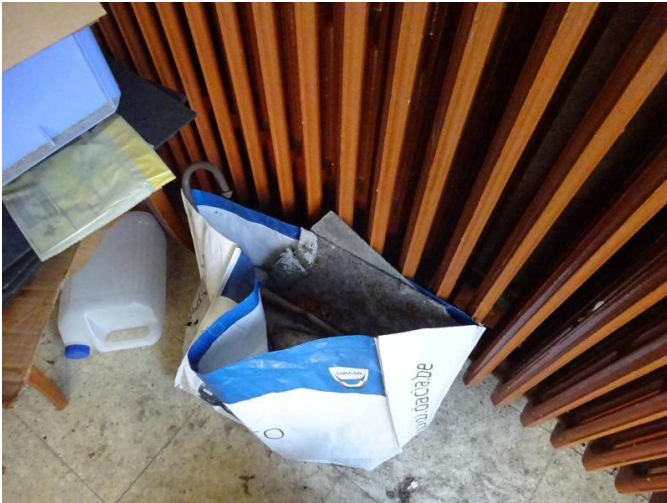
Beschrijving	zak kapotte leien
Type afvalstof	Betreft stock-voorraad of gedemonteerde asbestmaterialen
Aanwezige resten	zak aan voordeur
Omgeving	Binnen
Primaire drager	Vloer
Asbestmaterialen	<ul style="list-style-type: none">Dak- en gevelbekleding - Lei, shingle
Bindmiddel van asbestmateriaal	Cement
Gebondenheid op basis van bindmiddel	Hecht
Hoeveelheid (gewicht - aantal)	<ul style="list-style-type: none">8,00 kg - 1 stuk
Totaal gewicht	8,00 kg
Eenvoudig bereikbaar	Ja
Identificatiemethode	Vaststelling zonder monsternamen

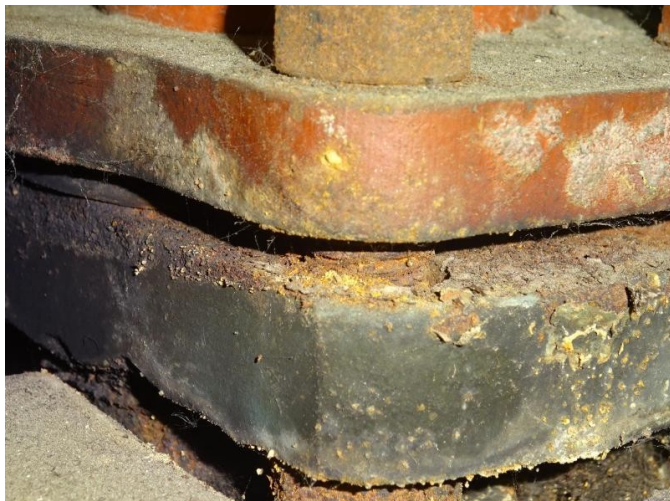
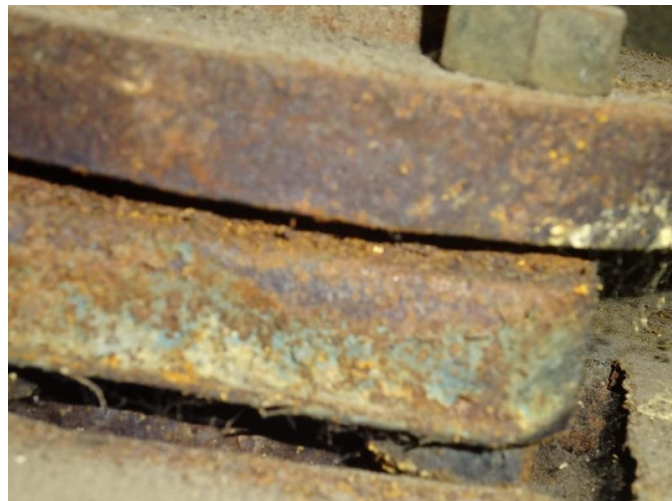
Beschrijving	dichtingen en kraanwerk hydraulisch systeem CV
Omgeving	Binnen
Primaire drager	Binnenwand
Asbestmateriaal	Pakking, dichting
Bindmiddel van asbestmateriaal	Karton - papier - viltachtig
Gebondenheid op basis van bindmiddel	Niet-hechtgebonden
Hoeveelheid (gewicht - aantal)	<ul style="list-style-type: none">• 2,00 kg - 1 stuk
Totaal gewicht	2,00 kg
Eenvoudig bereikbaar	Ja
Bevestigingswijze	<ul style="list-style-type: none">• Geklemd
Identificatiemethode	Vaststelling zonder monsternamen

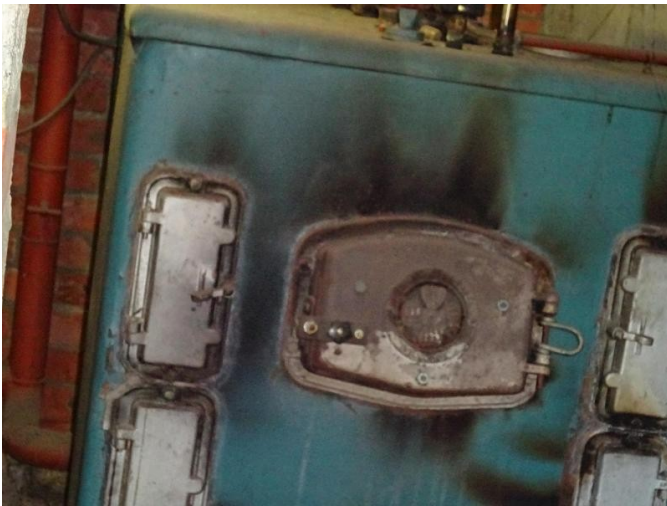
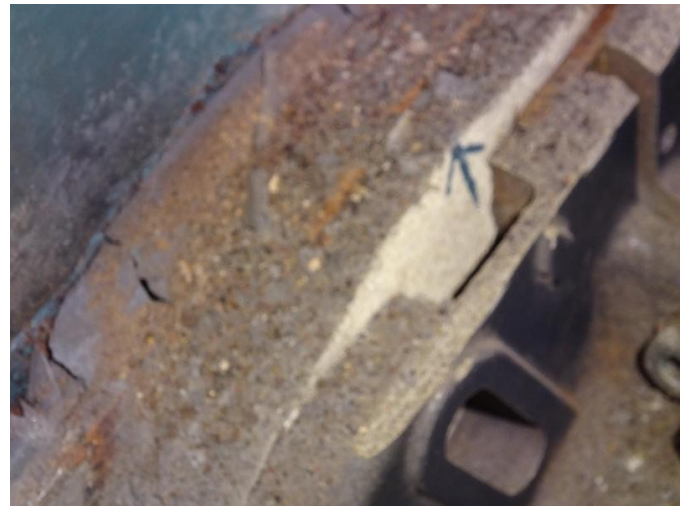
Beschrijving	dichting brander aan CV Ketel
Omgeving	Binnen
Primaire drager	Vloer
Asbestmateriaal	Plaat, paneel, tablet - Type Pical
Bindmiddel van asbestmateriaal	Calciumsilicaat (brandwerend - Pical)
Gebondenheid op basis van bindmiddel	Niet-hechtgebonden
Hoeveelheid (oppervlakte - dikte - aantal)	• 0,20 m ² - 0,50 cm - 1 stuk
Totaal volume	0,001 m ³
Eenvoudig bereikbaar	Ja
Bevestigingswijze	• Geklemd

Identificatiemethode	Vaststelling zonder monstername Motivatie: Groot risico op structurele gevolgschade (lekschade, werking installatie,...)
Destructieve handeling voor identificatie	Nee

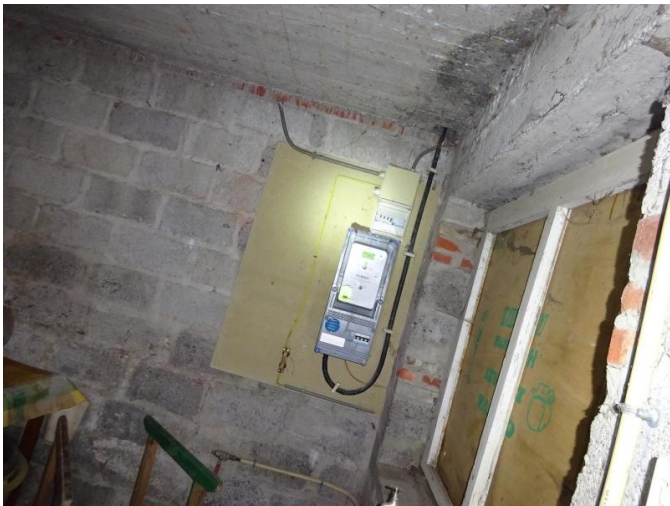
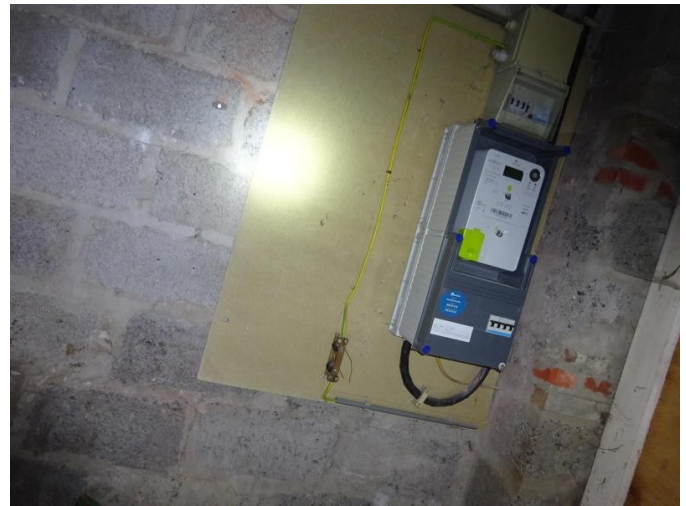
Beschrijving	menuiserietplaat achter digitale teller
Omgeving	Binnen
Primaire drager	Binnenwand
Asbestmateriaal	Plaat, paneel, tablet - Type Menuiserite
Bindmiddel van asbestmateriaal	Cement
Gebondenheid op basis van bindmiddel	Hecht
Hoeveelheid (oppervlakte - dikte - aantal)	• 0,90 m ² - 0,60 cm - 1 stuk
Totaal volume	0,005 m ³
Eenvoudig bereikbaar	Ja
Bevestigingswijze	• Geschroefd
Identificatiemethode	Vaststelling zonder monsternamen

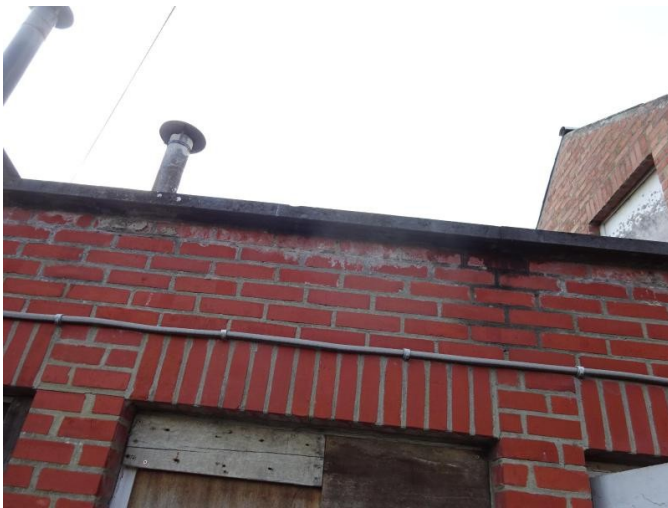
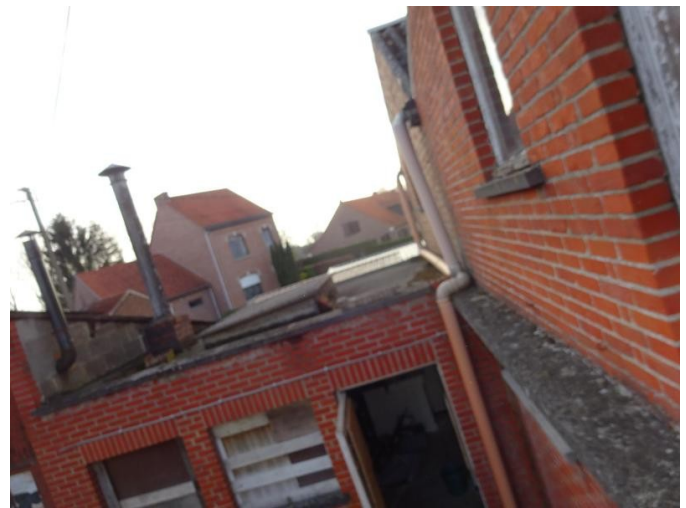
Beschrijving	schouwpijp keuken
Omgeving	Buiten
Primaire drager	Plat dak
Asbestmateriaal	Rookgaskanaal
Bindmiddel van asbestmateriaal	Cement
Gebondenheid op basis van bindmiddel	Hecht
Hoeveelheid (lengte - omtrek - dikte - aantal)	<ul style="list-style-type: none">• 2,20 m - 40,00 cm - 1,00 cm - 1 stuk
Totaal volume	0,009 m ³
Eenvoudig bereikbaar	Ja
Bevestigingswijze	<ul style="list-style-type: none">• Verlijmd, ingegoten, versmeerd
Identificatiemethode	Vaststelling zonder monsternamen

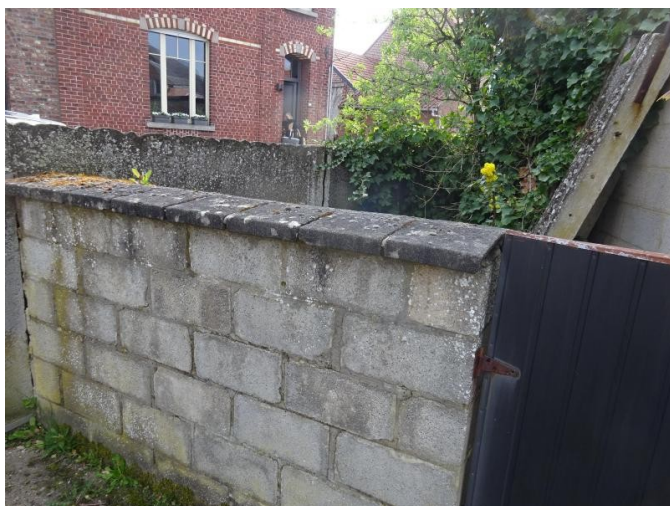
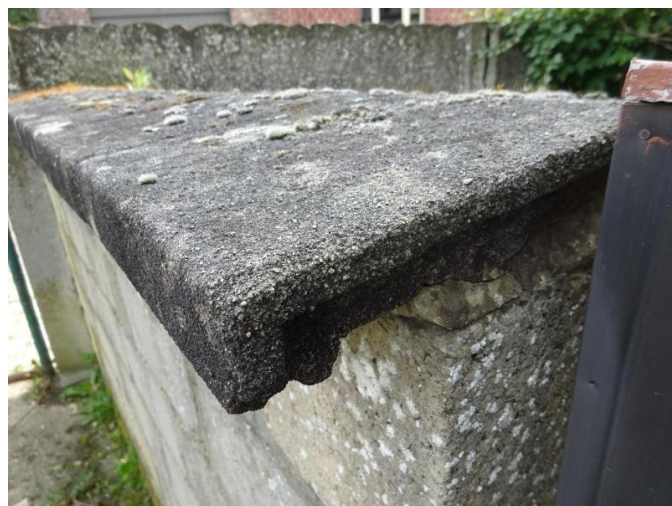
Beschrijving	dekstenen muur achter autowerkplaats
Omgeving	Buiten
Primaire drager	Wand vrijstaand (scheidingsmuur, ...)
Asbestmateriaal	Deksteen, muurkap - Vol
Bindmiddel van asbestmateriaal	Cement
Gebondenheid op basis van bindmiddel	Hecht
Hoeveelheid (oppervlakte - dikte - aantal)	• 1,50 m ² - 4,00 cm - 1 stuk
Totaal volume	0,06 m ³
Eenvoudig bereikbaar	Ja
Bevestigingswijze	• Verlijmd, ingegoten, versmeerd
Identificatiemethode	Vaststelling zonder monsternamen

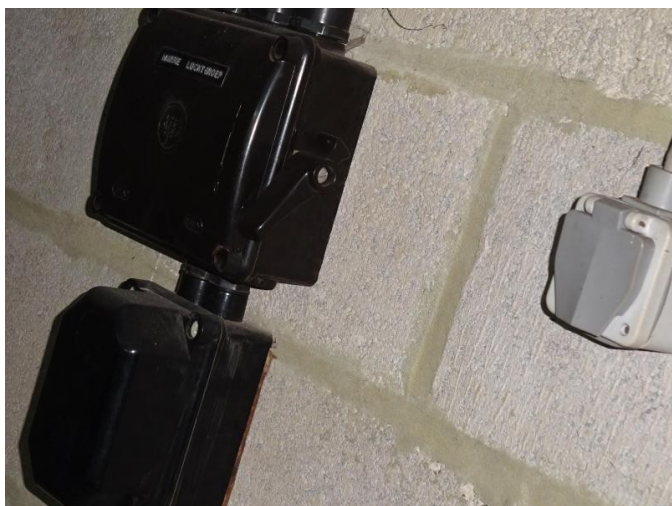
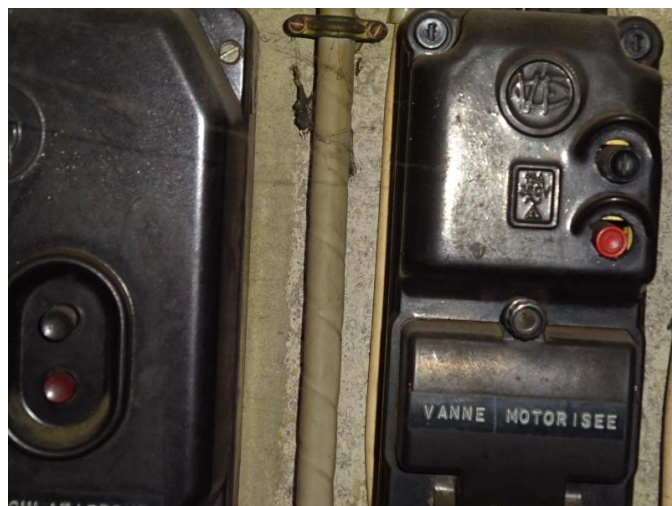
Beschrijving	elektrische installatie CV
Omgeving	Binnen
Primaire drager	Binnenwand
Asbestmateriaal	Plaat, paneel, tablet - Type Bakeliet
Bindmiddel van asbestmateriaal	Kunststof of -hars
Gebondenheid op basis van bindmiddel	Hecht
Hoeveelheid (oppervlakte - dikte - aantal)	• 0,40 m ² - 0,30 cm - 1 stuk
Totaal volume	0,001 m ³
Eenvoudig bereikbaar	Ja
Bevestigingswijze	• Geschroefd
Identificatiemethode	Vaststelling zonder monsternamen
