# Asbestinventarisatetest

Kloosterstraat 89, 3300 Tienen

Attestnummer : 20241101-000012.000

**Niet-asbestveilig**

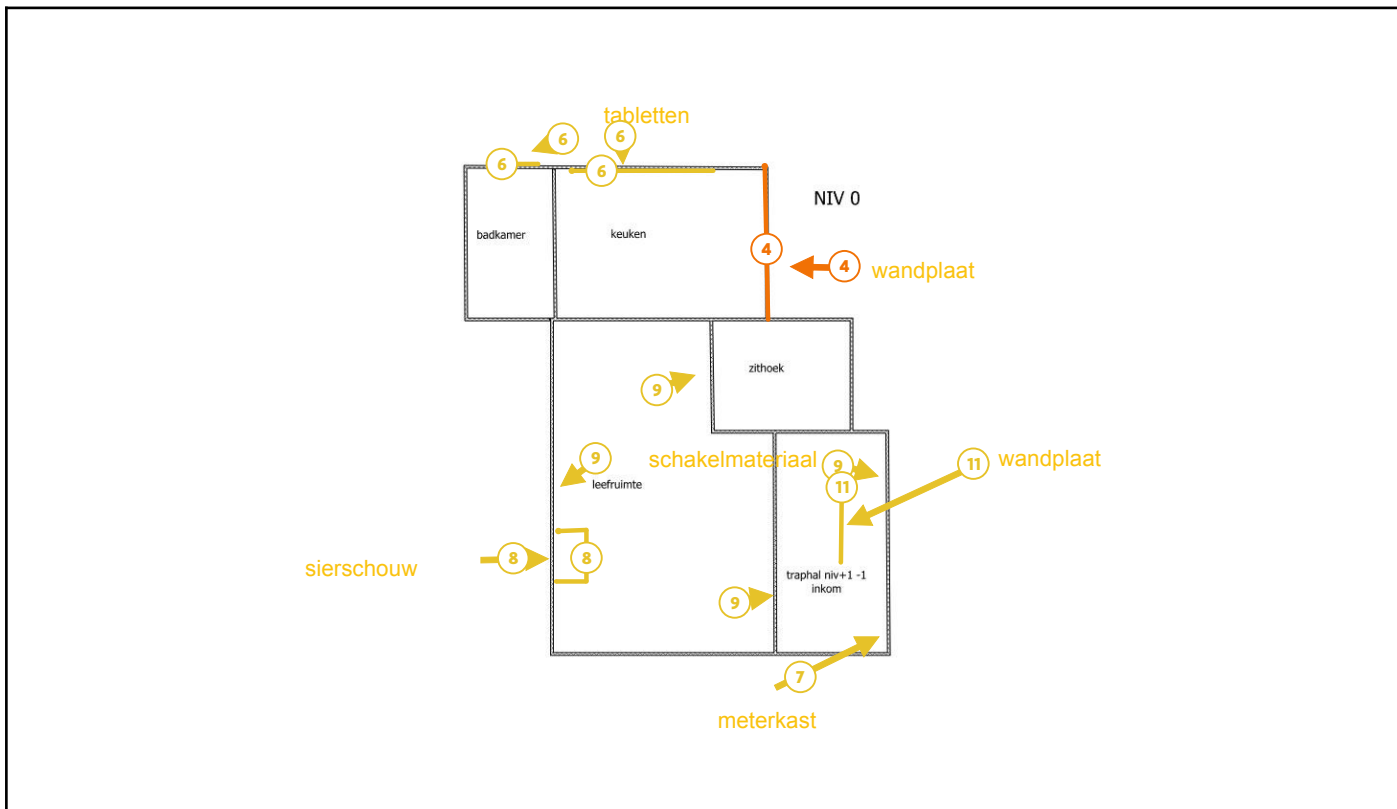
## Plan 1.7: niv 0

| Beschrijving | Type | Actie |
|---|---|---|
| 4. recher buitenwand keuken | Asbestmateriaal | Verwijderen |
| 6. venstertabletten badkamer en keuken | Asbestmateriaal | Zorgvuldig beheren |
| 7. elektrische installatie fluvius | Asbestmateriaal | Zorgvuldig beheren |
| 8. sierschouw steenstrips op plaat | Asbestmateriaal | Zorgvuldig beheren |
| 9. elektrische installatie (schakelmateriaal) | Asbestmateriaal | Zorgvuldig beheren |
| 11. zijwand keldertrap | Asbestmateriaal | Zorgvuldig beheren |

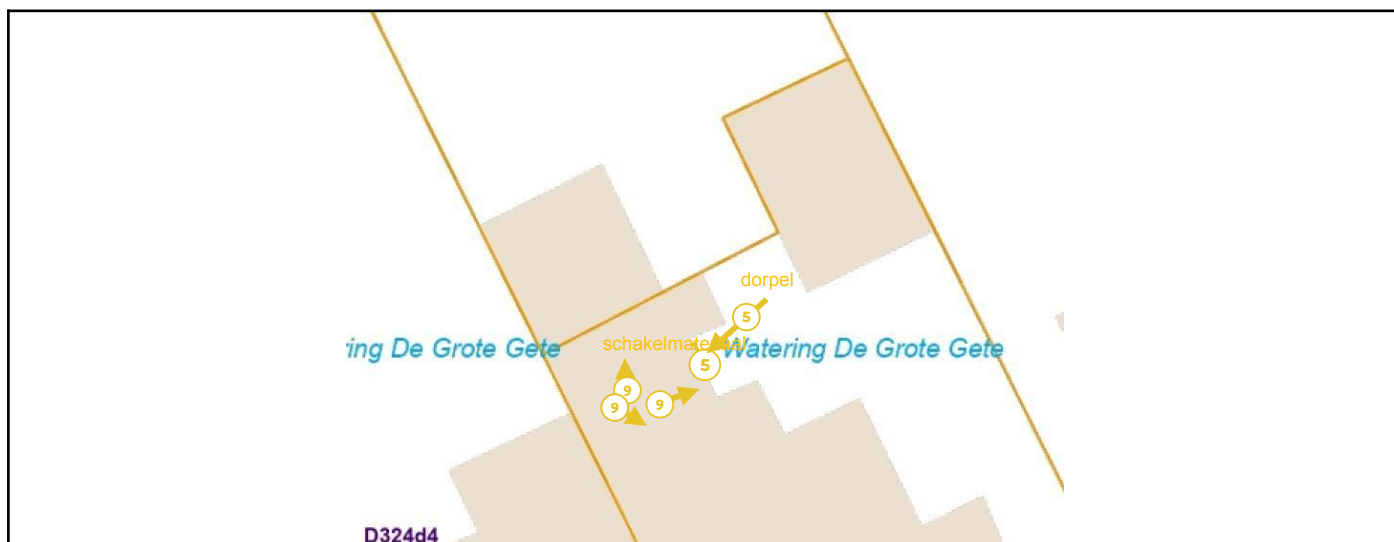
## Plan 1.8: cadgis

| Beschrijving | Type | Actie |
|---|---|---|
| 5. vensterdorpel aanbouw | Asbestmateriaal | Zorgvuldig beheren |
| 9. elektrische installatie (schakelmateriaal) | Asbestmateriaal | Zorgvuldig beheren |

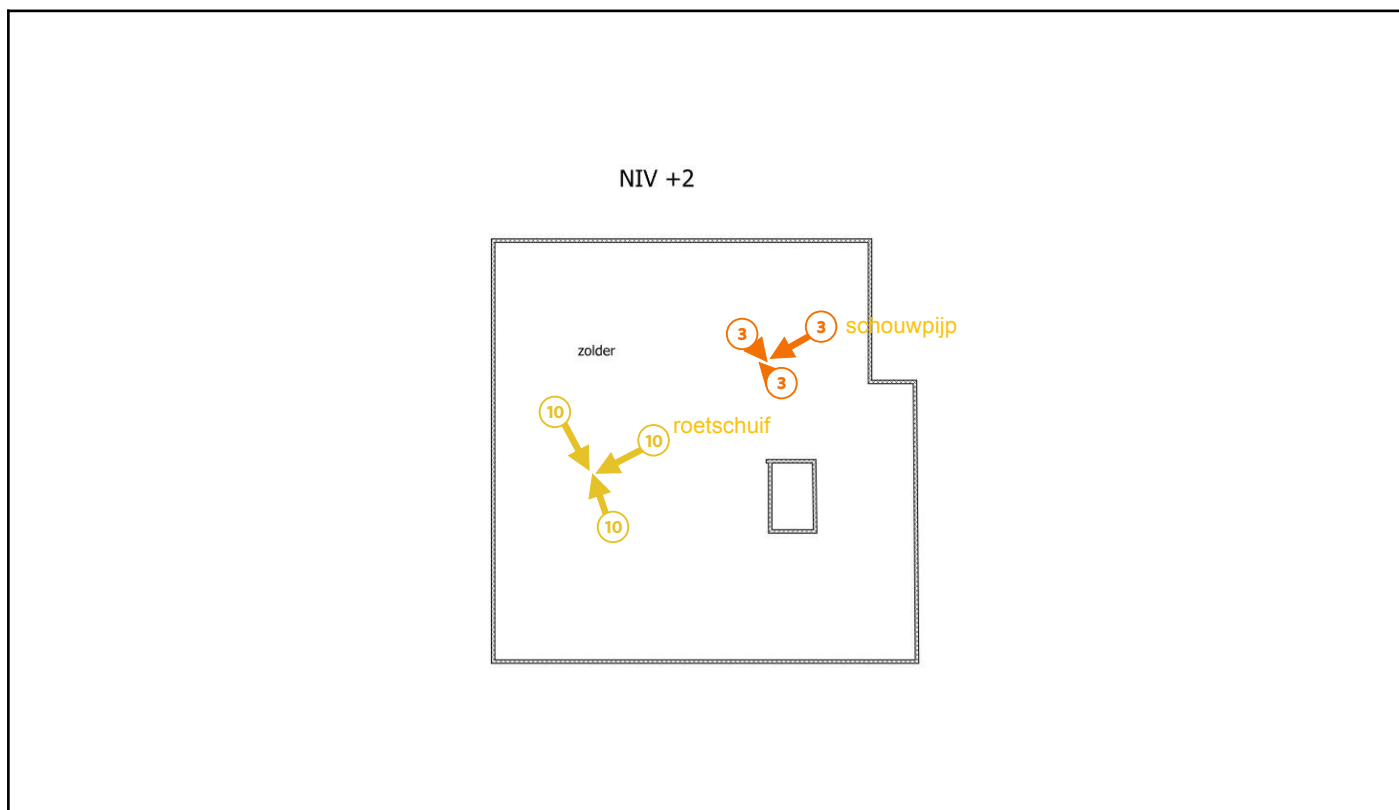
## Plan 1.9: niv+2

| Beschrijving | Type | Actie |
|---|---|---|
| 3. schouwpijp | Asbestmateriaal | Verwijderen |
| 10. roetschuif | Asbestmateriaal | Zorgvuldig beheren |

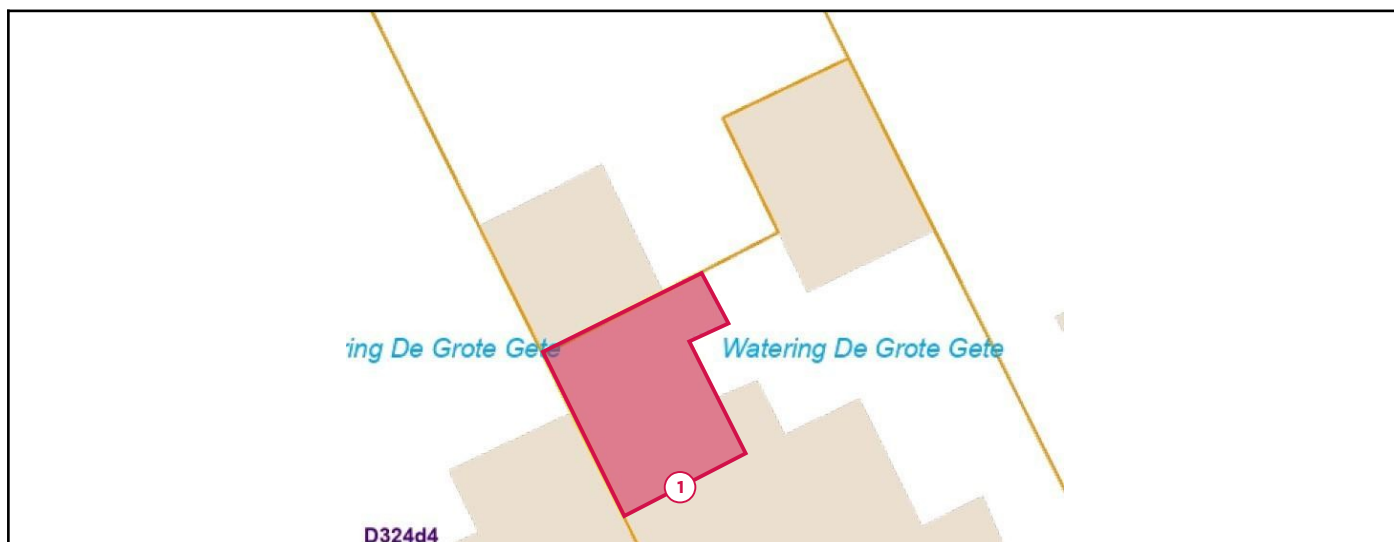
## Plan 1.10: cadgis

| Beschrijving | Type | Actie |
|--|---|---|
| 1. golfplaten dak aanbouw en tuinhuis (inclusief nokken) | Asbestmateriaal | Dringend verwijderen |

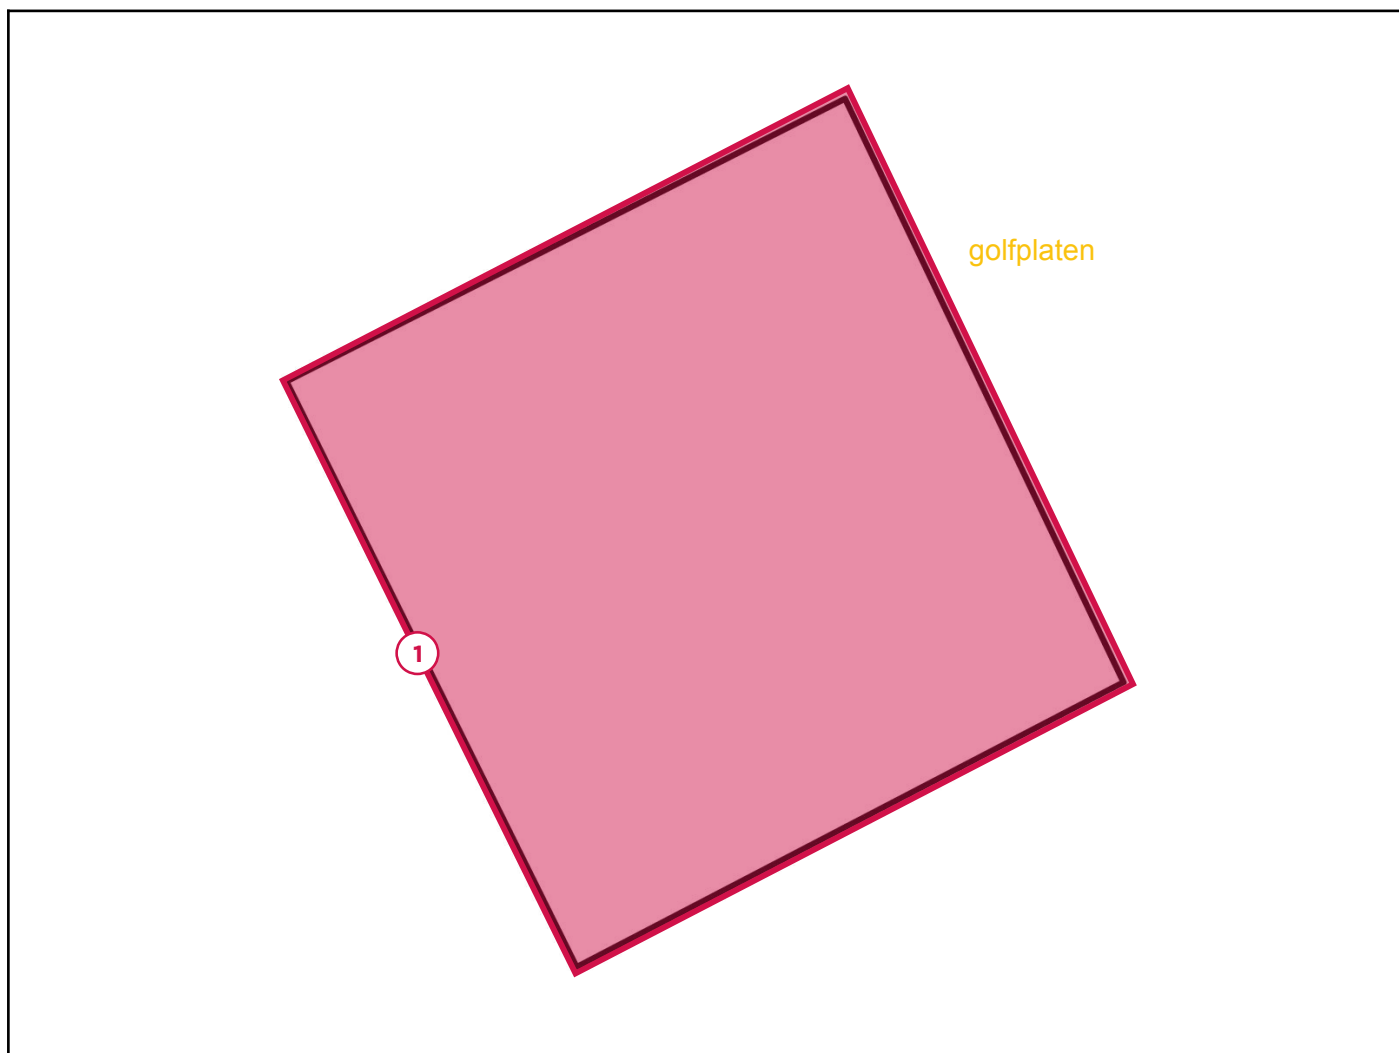
## Plan 3.1: bergruimte plan

| Beschrijving | Type | Actie |
|--|---|---|
| 1. golfplaten dak aanbouw en tuinhuis (inclusief nokken) | Asbestmateriaal | Dringend verwijderen |

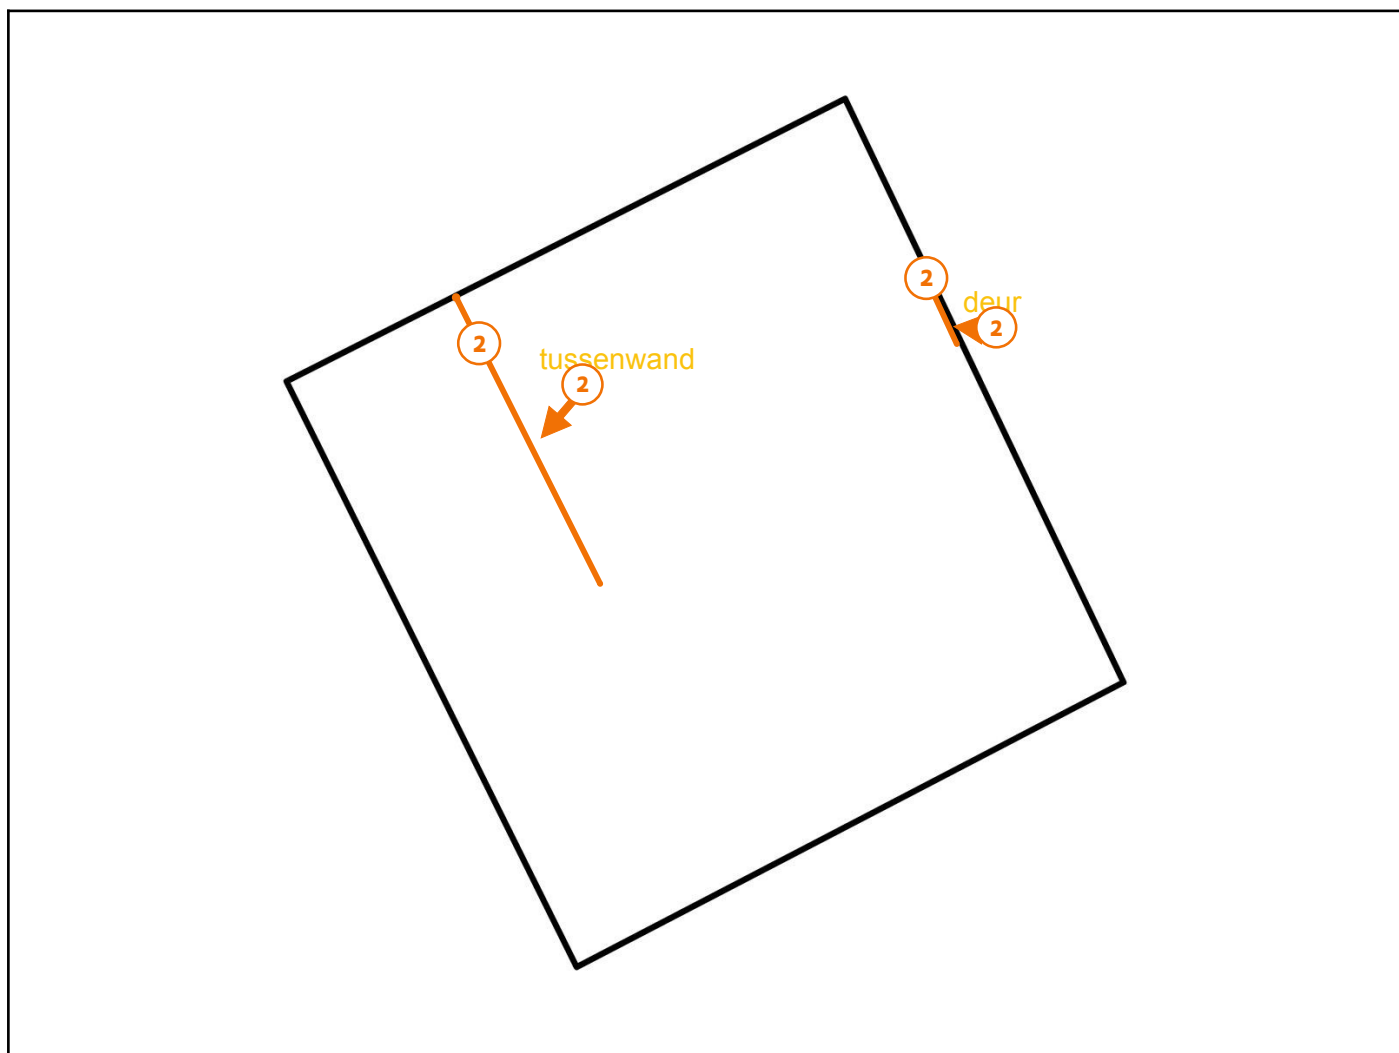
## Plan 3.2: bergruimte plan

| Beschrijving | Type | Actie |
|---|---|---|
| 2. deur en tussenwand tuinhuis | Asbestmateriaal | <a href="#">Verwijderen</a> |

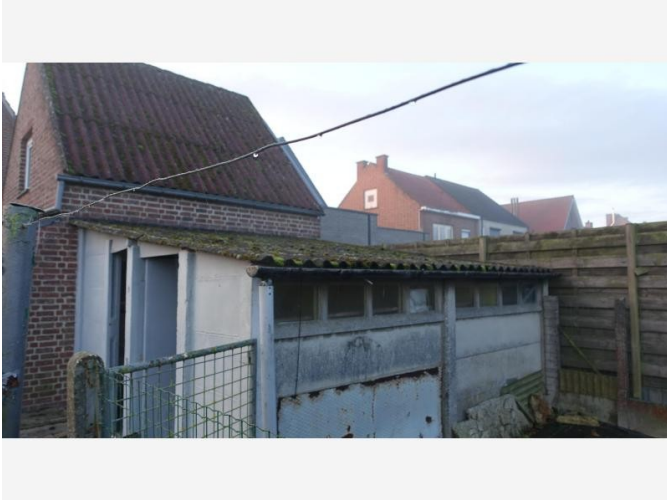
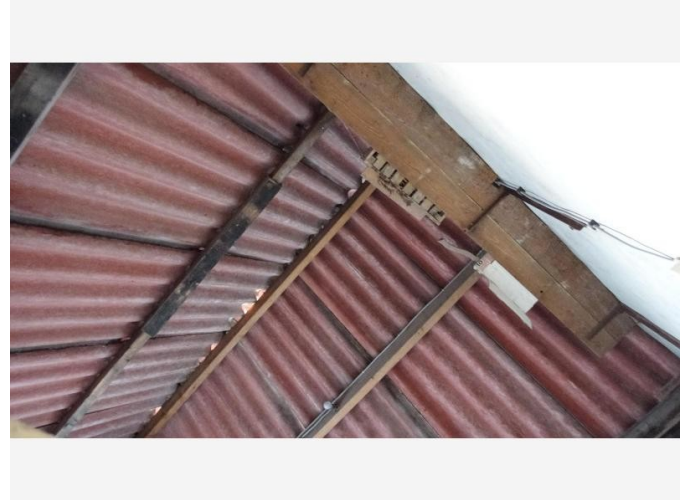
# Fiche 1: golfplaten dak aanbouw en tuinhuis (inclusief nokken)

**Dringend verwijderen**

| Eindbeoordeling materiaalrisico | Hoog materiaalrisico en/of hoge kans op vezelvrijgave |

| Gebondenheid | Categorie 1: hechtgebonden in oorsprong |
| Asbestsoort (vezeltype) | Crocidoliet aanwezig |
| Asbestconcentratie | Laag (< 50%) |
| Afschermingsgraad van het gehele materiaal | Geheel of deels (ook) vrij aan de binnenlucht |
| Toestand van het materiaal | Matig beschadigd, matig verweerd |

- Verwijder dit asbestmateriaal zo snel mogelijk. Volg de toestand goed op.

- Eenvoudige handelingen: mag via doe-het-zelf of door werknemer(s) met opleidingsattest eenvoudige handelingen  
Mag in eigen beheer afgevoerd naar het containerpark volgens de instructies van de intercommunale, verpak alles dubbel in plasticfolie, verwijder de toepassing in zijn geheel zonder beschadigen en bescherm u afdoende tijdens het verwijderen.

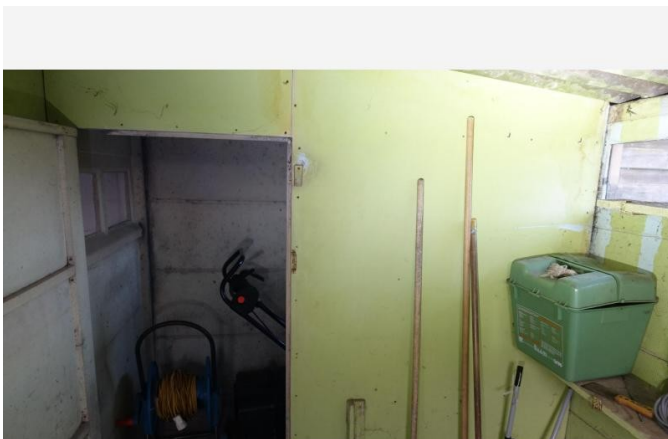
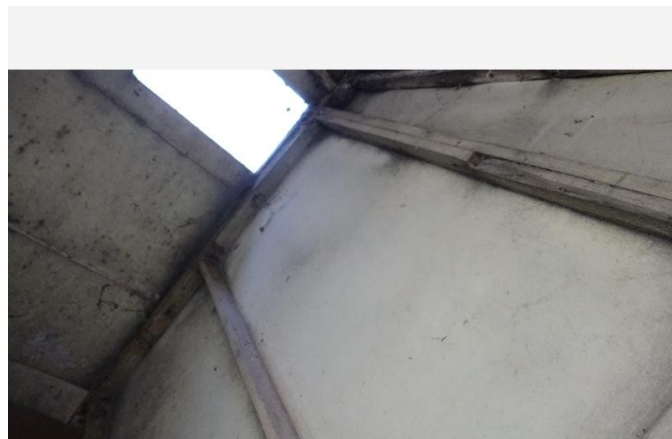
Verwijderen

| Eindbeoordeling materiaalrisico | Verhoogd materiaalrisico en/of verhoogde kans op vezelvrijgave |

| Toestand van het materiaal | Licht beschadigd, licht verweerd. Intact calciumsilicaatmateriaal of categorie III 'gebondenheid' |

| Beschrijving | deur en tussenwand tuinhuis |

- Verwijder dit asbestmateriaal zo snel mogelijk. Volg de toestand goed op.

- Eenvoudige handelingen: mag via doe-het-zelf of door werknemer(s) met opleidingsattest eenvoudige handelingen  
Mag in eigen beheer afgevoerd naar het containerpark volgens de instructies van de intercommunale, verpak alles dubbel in plasticfolie, verwijder de toepassing in zijn geheel zonder beschadigen en bescherm u afdoende tijdens het verwijderen.

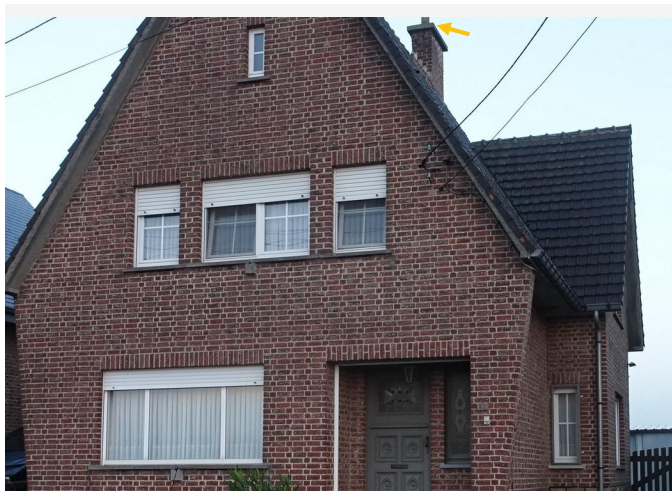
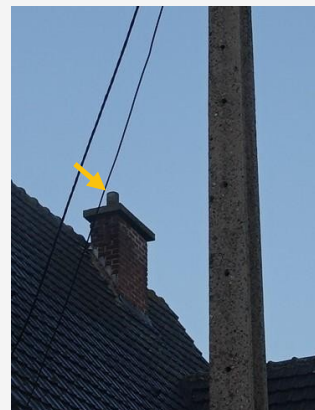
Verwijderen

| Eindbeoordeling materiaalrisico | Verhoogd materiaalrisico en/of verhoogde kans op vezelvrijgave |

| Toestand van het materiaal | Matig beschadigd, matig verweerd |

| Beschrijving | schouwpijp |

- Verwijder dit asbestmateriaal zo snel mogelijk. Volg de toestand goed op.

- Eenvoudige handelingen: mag via doe-het-zelf of door werknemer(s) met opleidingsattest eenvoudige handelingen  
Erkend aannemer met attest eenvoudige handelingen voor een correcte afhandeling.

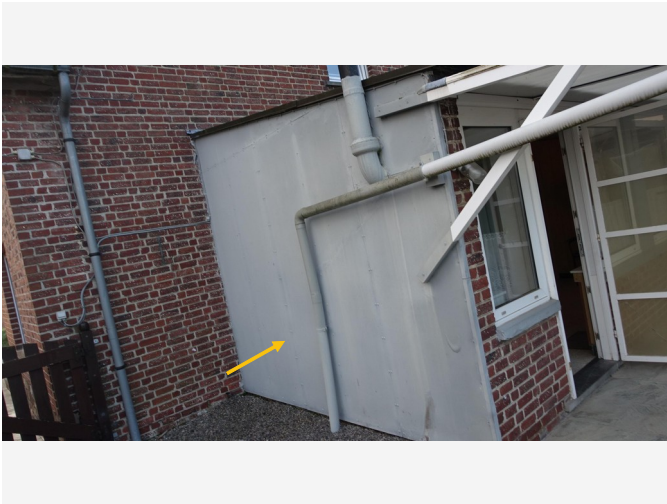
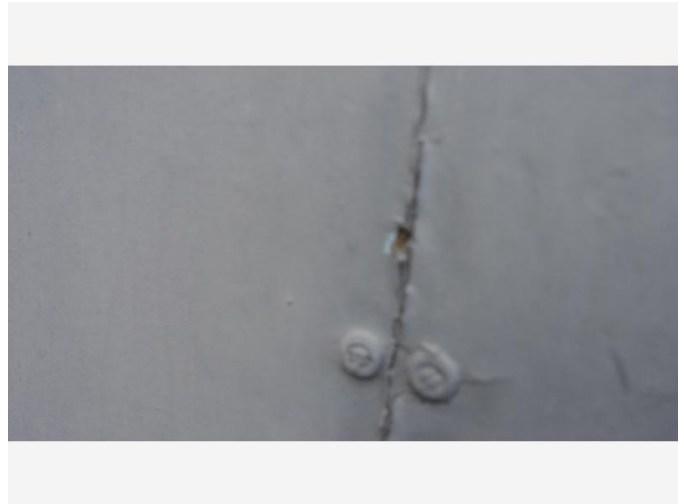
Verwijderen

| Eindbeoordeling materiaalrisico | Laag materiaalrisico en/of verlaagde kans op vezelvrijgave |

| Toestand van het materiaal | Licht beschadigd, licht verweerd. Intact calciumsilicaatmateriaal of categorie III 'gebondenheid' |

| Beschrijving | recher buitenwand keuken |

- Verwijder dit asbestmateriaal zo snel mogelijk. Volg de toestand goed op.

- Eenvoudige handelingen: mag via doe-het-zelf of door werknemer(s) met opleidingsattest eenvoudige handelingen  
Mag in eigen beheer afgevoerd naar het containerpark volgens de instructies van de intercommunale, verpak alles dubbel in plasticfolie, verwijder de toepassing in zijn geheel zonder beschadigen en bescherm u afdoende tijdens het verwijderen.

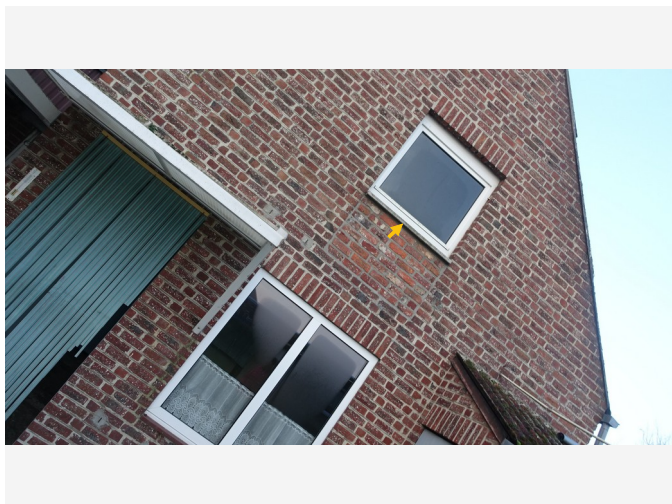
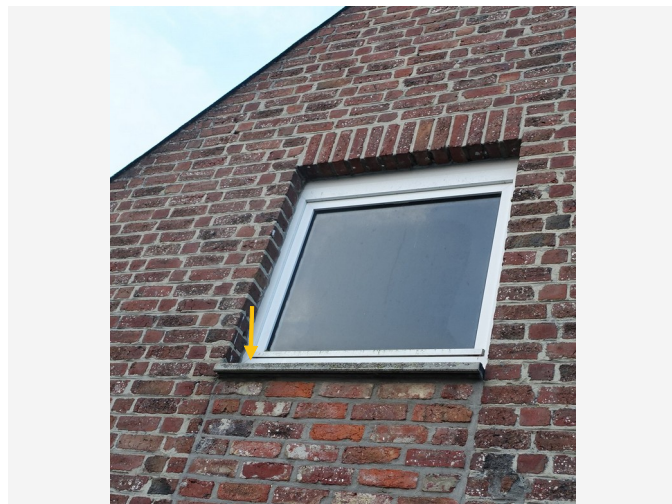
Zorgvuldig beheren

| Eindbeoordeling materiaalrisico | Laag materiaalrisico en/of verlaagde kans op vezelvrijgave |

| Toestand van het materiaal | Licht beschadigd, licht verweerd. Intact calciumsilicaatmateriaal of categorie III 'gebondenheid' |

| Beschrijving | vensterdorpel aanbouw |

- Zorg voor een veilig beheer. Vermijd het beschadigen van het asbestmateriaal. Controleer de toestand jaarlijks op wijzigingen.
