Asbestinventarisatetest

Vissenakenstraat 70, 3300 Tienen

Attestnummer : 20240825-000011.000

Niet-asbestveilig

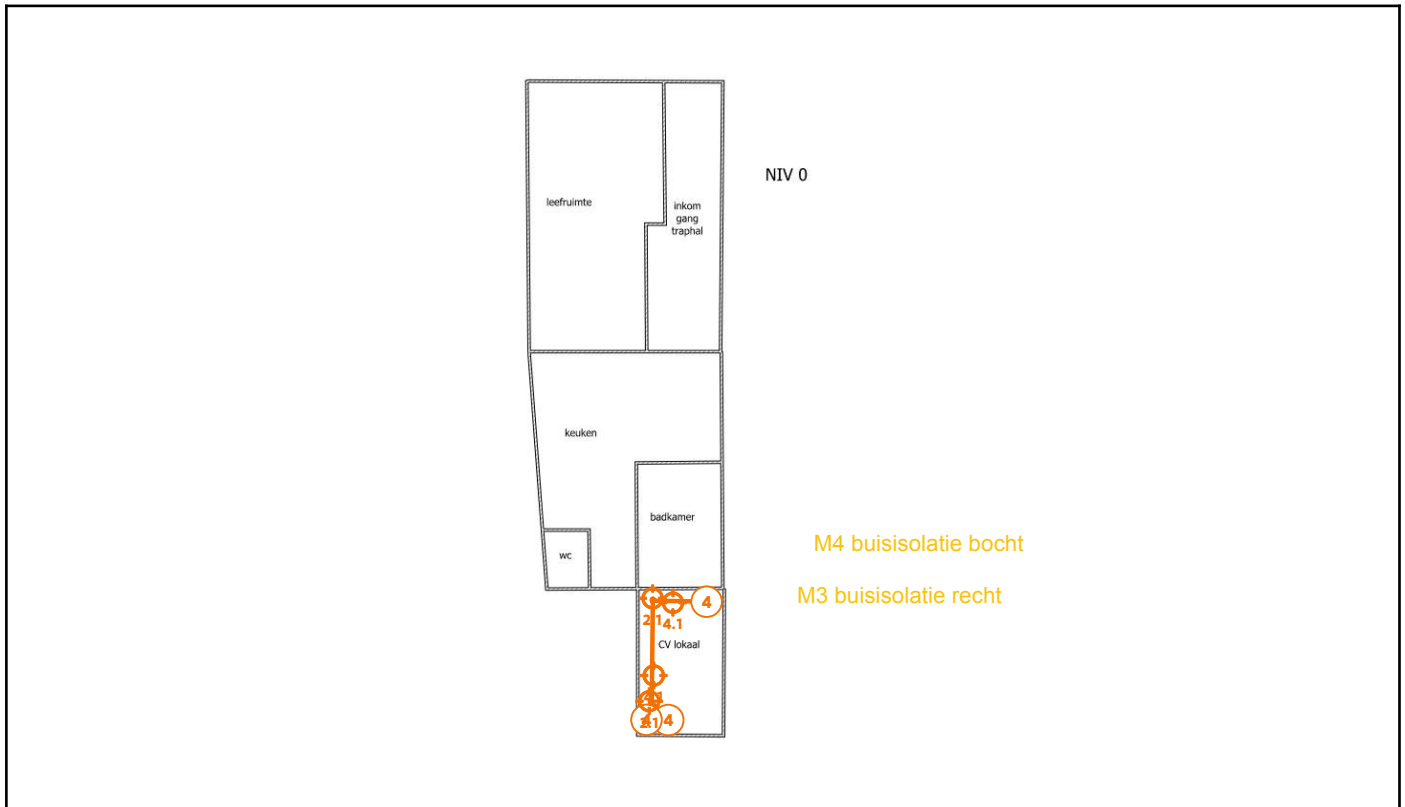
Plan 1.5: niv 0

Beschrijving	Type	Actie
2. buisisolatie CV bocht	Asbestmateriaal	Verwijderen
2.1 Code: M4 buisisolatie bocht	Mengmonster	-
4. buisisolatie CV recht	Asbestmateriaal	Verwijderen
4.1 Code: M3 buisisolatie recht	Mengmonster	-

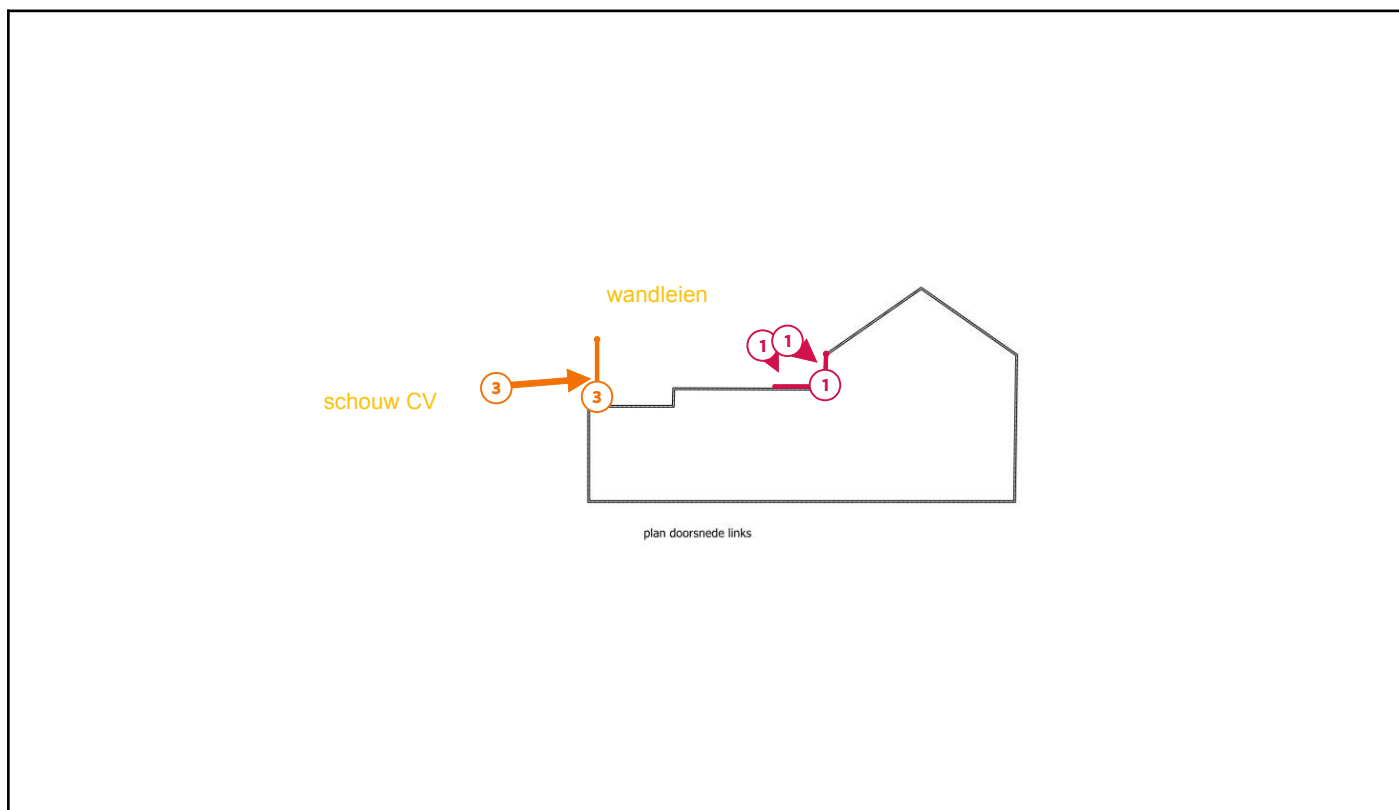
Plan 1.13: plan doorsnede

Beschrijving	Type	Actie
1. wandleien achtergevel en rechter deel muur aanbouw	Asbestmateriaal	Dringend verwijderen
3. schouw CV	Asbestmateriaal	Verwijderen

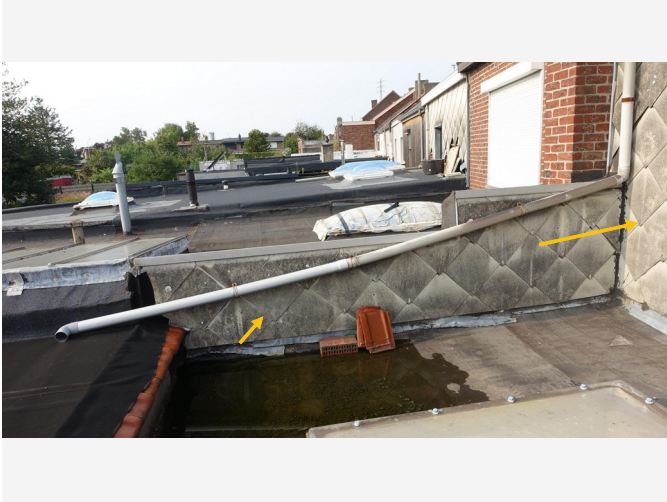
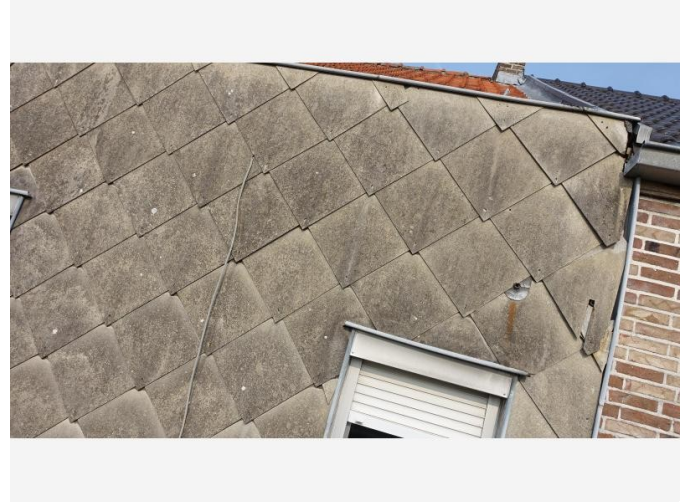
Fiche 1: wandleien achtergevel en rechter deel muur aanbouw

Het asbestmateriaal valt onder de mijlpaal van 2034.

Eindbeoordeling materiaalrisico	Hoog materiaalrisico en/of hoge kans op vezelvrijgave
---------------------------------	---

Gebondenheid	Categorie 1: hechtgebonden in oorsprong
Asbestsoort (vezeltype)	Crocidoliet aanwezig
Asbestconcentratie	Laag (< 50%)
Afschermingsgraad van het gehele materiaal	Geheel of deels vrij aan de buitenlucht
Toestand van het materiaal	Zwaar beschadigd, zwaar verweerd

Beschrijving	wandleien achtergevel en rechter deel muur aanbouw
Omgeving	Buiten
Primaire drager	Wand buitenschil
Asbestmateriaal	Dak- en gevelbekleding - Lei, shingle
Bindmiddel van asbestmateriaal	Cement
Gebondenheid op basis van bindmiddel	Hecht
Hoeveelheid (oppervlakte - aantal)	<ul style="list-style-type: none">• 20,00 m² - 1 stuk
Totale oppervlakte	20,00 m ²
Eenvoudig bereikbaar	Ja
Bevestigingswijze	<ul style="list-style-type: none">• Genageld, geniet
Identificatiemethode	Vaststelling zonder monstername
Destructieve handeling voor identificatie	Nee

Dringend verwijderen

- Verwijder dit asbestmateriaal zo snel mogelijk. Volg de toestand goed op.

- Eenvoudige handelingen: mag via doe-het-zelf of door werknemer(s) met opleidingsattest eenvoudige handelingen
Erkend aannemer met attest eenvoudige handelingen voor een correcte afhandeling.

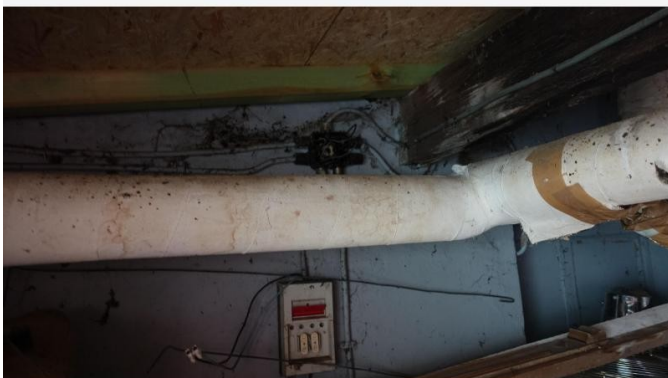
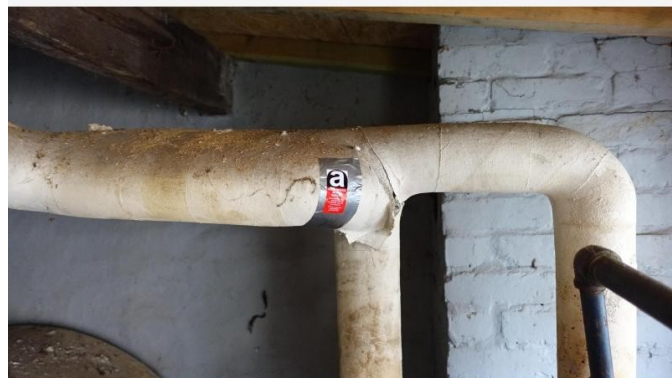
Het asbestmateriaal valt onder de mijlpaal van 2034.

Eindbeoordeling materiaalrisico	Verhoogd materiaalrisico en/of verhoogde kans op vezelvrijgave
---------------------------------	--

Gebondenheid	Categorie 2: niet-hechtgebonden met matrix
Asbestsoort (vezeltype)	Amfibool aanwezig, uitgezonderd crocidoliet
Asbestconcentratie	Laag (< 50%)
Afschermingsgraad van het gehele materiaal	Geheel of deels (ook) vrij aan de binnenlucht
Toestand van het materiaal	Licht beschadigd, licht verweerd. Intact calciumsilicaatmateriaal of categorie III 'gebondenheid'

#	Type	Referentie	Resultaat
2.1	Mengmonster	M4 buisisolatie bocht	Amosiet, Chrysotiel

Beschrijving	buisisolatie CV bocht
Omgeving	Binnen
Primaire drager	HVAC infrastructuur en uitrusting
Asbestmateriaal	In-situ afwerkingslagen - Thermische isolatie
Bindmiddel van asbestmateriaal	Gips - kalk
Gebondenheid op basis van bindmiddel	Niet-hechtgebonden
Hoeveelheid (lengte - omtrek - dikte - aantal)	<ul style="list-style-type: none">• 1,00 m - 35,00 cm - 1,00 cm - 1 stuk
Totaal volume	0,004 m ³
Eenvoudig bereikbaar	Ja
Bevestigingswijze	<ul style="list-style-type: none">• Verlijmd, ingegoten, versmeerd
Identificatiemethode	Vaststelling met monsternamen
Destructieve handeling voor identificatie	Nee

Verwijderen

- Scherm in afwachting van verwijdering het asbestmateriaal af van luchtstromingen en verstoring: bijvoorbeeld door het te verpakken, te fixeren, af te dekken, signalisatie - afbakening aan te brengen, ...
- Verwijder dit asbestmateriaal zo snel mogelijk. Volg de toestand goed op.

- Hermetische zone (erkend asbestverwijderaar)
Enkel door erkend asbest verwijderaar.

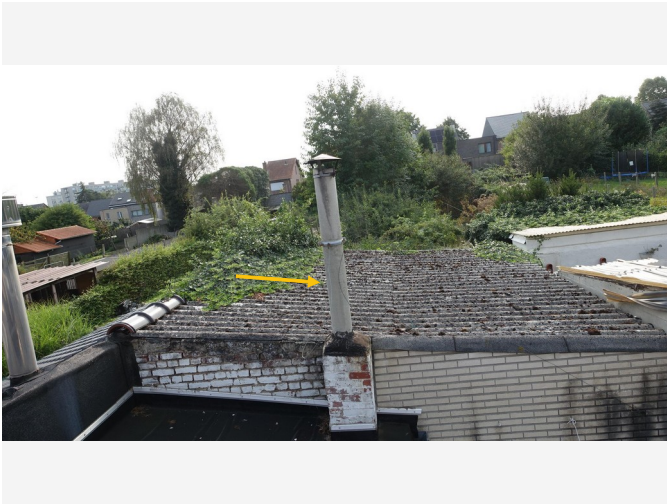
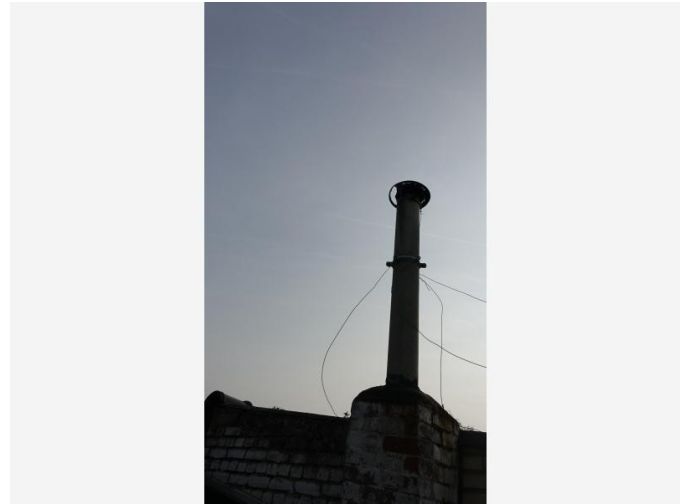
Het asbestmateriaal valt onder de mijlpaal van 2034.

Eindbeoordeling materiaalrisico	Verhoogd materiaalrisico en/of verhoogde kans op vezelvrijgave
---------------------------------	--

Gebondenheid	Categorie 1: hechtgebonden in oorsprong
Asbestsoort (vezeltype)	Crocidoliet aanwezig
Asbestconcentratie	Laag (< 50%)
Afschermingsgraad van het gehele materiaal	Geheel of deels vrij aan de buitenlucht
Toestand van het materiaal	Matig beschadigd, matig verweerd

Beschrijving	schouw CV
Omgeving	Buiten
Primaire drager	Plat dak
Asbestmateriaal	Rookgaskanaal
Bindmiddel van asbestmateriaal	Cement
Gebondenheid op basis van bindmiddel	Hecht
Hoeveelheid (lengte - omtrek - dikte - aantal)	<ul style="list-style-type: none">• 2,00 m - 40,00 cm - 1,00 cm - 1 stuk
Totaal volume	0,008 m ³
Eenvoudig bereikbaar	Ja
Bevestigingswijze	<ul style="list-style-type: none">• Verlijmd, ingegoten, versmeerd
Identificatiemethode	Vaststelling zonder monsternamen
Destructieve handeling voor identificatie	Nee

Verwijderen

- Verwijder dit asbestmateriaal zo snel mogelijk. Volg de toestand goed op.

- Eenvoudige handelingen: mag via doe-het-zelf of door werknemer(s) met opleidingsattest eenvoudige handelingen
Erkend aannemer met attest eenvoudige handelingen voor een correcte afhandeling.

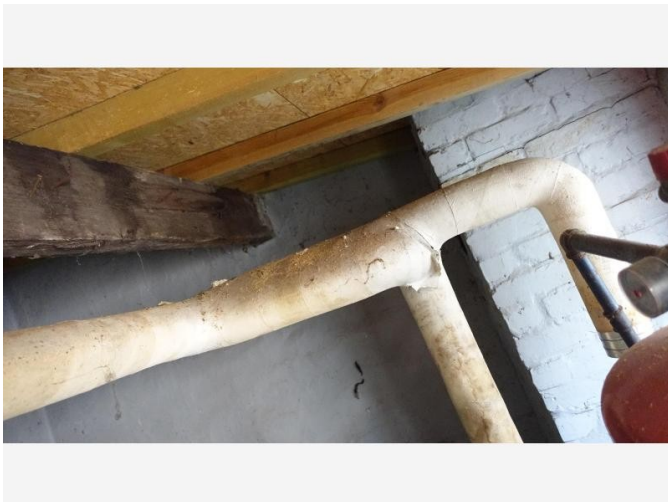
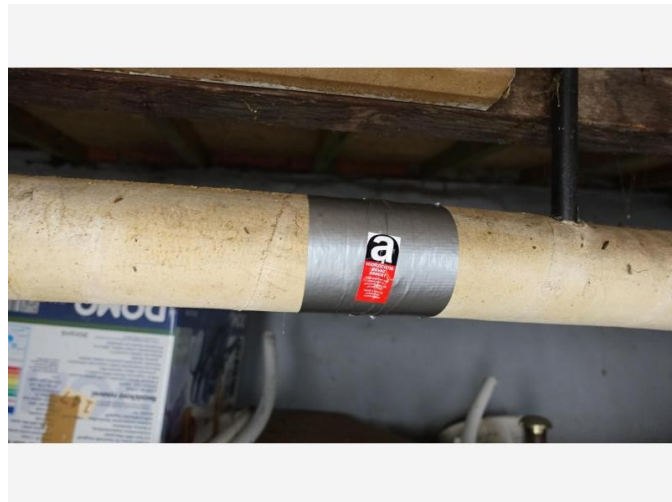
Het asbestmateriaal valt onder de mijlpaal van 2034.

Eindbeoordeling materiaalrisico	Verhoogd materiaalrisico en/of verhoogde kans op vezelvrijgave
---------------------------------	--

Gebondenheid	Categorie 2: niet-hechtgebonden met matrix
Asbestsoort (vezeltype)	Amfibool aanwezig, uitgezonderd crocidoliet
Asbestconcentratie	Laag (< 50%)
Afschermingsgraad van het gehele materiaal	Geheel of deels (ook) vrij aan de binnenlucht
Toestand van het materiaal	Licht beschadigd, licht verweerd. Intact calciumsilicaatmateriaal of categorie III 'gebondenheid'

#	Type	Referentie	Resultaat
4.1	Mengmonster	M3 buisisolatie recht	Amosiet, Chrysotiel

Beschrijving	buisisolatie CV recht
Omgeving	Binnen
Primaire drager	HVAC infrastructuur en uitrusting
Asbestmateriaal	In-situ afwerkingslagen - Thermische isolatie
Bindmiddel van asbestmateriaal	Gips - kalk
Gebondenheid op basis van bindmiddel	Niet-hechtgebonden
Hoeveelheid (lengte - omtrek - dikte - aantal)	<ul style="list-style-type: none">• 11,00 m - 35,00 cm - 1,00 cm - 1 stuk
Totaal volume	0,039 m ³
Eenvoudig bereikbaar	Ja
Bevestigingswijze	<ul style="list-style-type: none">• Verlijmd, ingegoten, versmeerd
Identificatiemethode	Vaststelling met monsternamen
Destructieve handeling voor identificatie	Nee

Verwijderen

- Scherm in afwachting van verwijdering het asbestmateriaal af van luchtstromingen en verstoring: bijvoorbeeld door het te verpakken, te fixeren, af te dekken, signalisatie - afbakening aan te brengen, ...
- Verwijder dit asbestmateriaal zo snel mogelijk. Volg de toestand goed op.

- Hermetische zone (erkend asbestverwijderaar)
Enkel door erkend asbest verwijderaar.

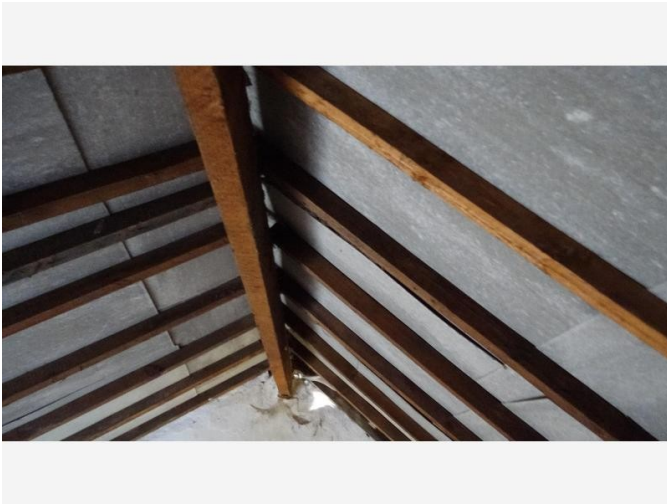
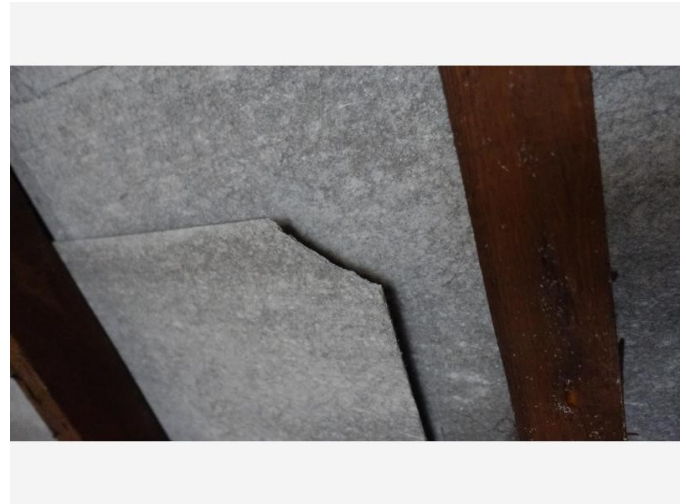
Het asbestmateriaal valt onder de mijlpaal van 2040.

Eindbeoordeling materiaalrisico	Laag materiaalrisico en/of verlaagde kans op vezelvrijgave
---------------------------------	--

Gebondenheid	Categorie 1: hechtgebonden in oorsprong
Asbestsoort (vezeltype)	Alleen chrysotiel
Asbestconcentratie	Laag (< 50%)
Afschermingsgraad van het gehele materiaal	Geheel of deels (ook) vrij aan de binnenlucht
Toestand van het materiaal	Licht beschadigd, licht verweerd. Intact calciumsilicaatmateriaal of categorie III 'gebondenheid'

#	Type	Referentie	Resultaat
5.1	Puntmonster	M6 onderdak	Chrysotiel

Beschrijving	onderdak
Omgeving	Binnen
Primaire drager	Schuin dak
Asbestmateriaal	Plaat, paneel, tablet - Type Menuiserite
Bindmiddel van asbestmateriaal	Cement
Gebondenheid op basis van bindmiddel	Hecht
Hoeveelheid (oppervlakte - dikte - aantal)	<ul style="list-style-type: none">• 65,00 m² - 0,40 cm - 1 stuk
Totaal volume	0,26 m ³
Eenvoudig bereikbaar	Nee <ul style="list-style-type: none">• Het asbestmateriaal is bedekt (uitgezonderd laag verf, coating, behang, kunststof, textiel) en het wegnemen van het bedekkende materiaal kan niet zonder het bedekkende materiaal te beschadigen.
Bevestigingswijze	<ul style="list-style-type: none">• Genageld, geniet
Identificatiemethode	Vaststelling met monsternamen
Destructieve handeling voor identificatie	Nee

Zorgvuldig beheren

- Scherm in afwachting van verwijdering het asbestmateriaal af van luchtstromingen en verstoring: bijvoorbeeld door het te verpakken, te fixeren, af te dekken, signalisatie - afbakening aan te brengen, ...

- Eenvoudige handelingen: mag via doe-het-zelf of door werknemer(s) met opleidingsattest eenvoudige handelingen
Erkend aannemer met attest eenvoudige handelingen voor een correcte afhandeling.

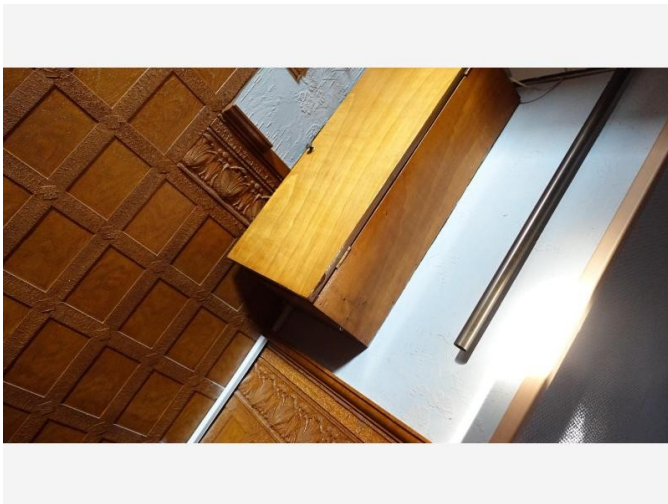
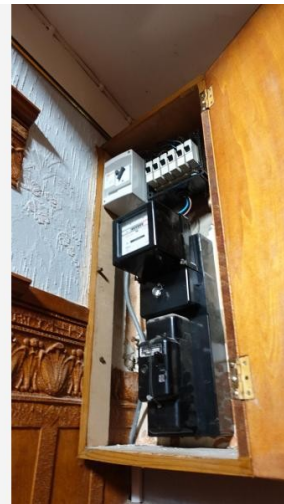
Het asbestmateriaal valt onder de mijlpaal van 2040.

Eindbeoordeling materiaalrisico	Laag materiaalrisico en/of verlaagde kans op vezelvrijgave
---------------------------------	--

Gebondenheid	Categorie 1: hechtgebonden in oorsprong
Asbestsoort (vezeltype)	Crocidoliet aanwezig
Asbestconcentratie	Laag (< 50%)
Afschermingsgraad van het gehele materiaal	Geheel of deels (ook) vrij aan de binnenlucht
Toestand van het materiaal	Onbeschadigd, niet verweerd

Beschrijving	elektrische installatie fluvius
Omgeving	Binnen
Primaire drager	Communicatie en elektrische infrastructuur en uitrusting
Asbestmateriaal	Plaat, paneel, tablet - Type Bakeliet
Bindmiddel van asbestmateriaal	Kunststof of -hars
Gebondenheid op basis van bindmiddel	Hecht
Hoeveelheid (oppervlakte - dikte - aantal)	• 0,30 m ² - 0,30 cm - 1 stuk
Totaal volume	< 0,001 m ³
Eenvoudig bereikbaar	Ja
Bevestigingswijze	• Geschroefd
Identificatiemethode	Vaststelling zonder monstername
Destructieve handeling voor identificatie	Nee

Zorgvuldig beheren

- Zorg voor een veilig beheer. Vermijd het beschadigen van het asbestmateriaal. Controleer de toestand jaarlijks op wijzigingen.

- Eenvoudige handelingen: mag via doe-het-zelf of door werknemer(s) met opleidingsattest eenvoudige handelingen enkel door de netwerkbeheerder

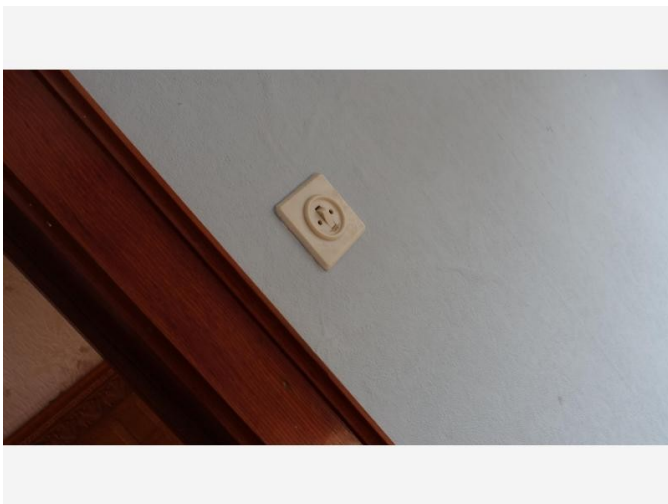
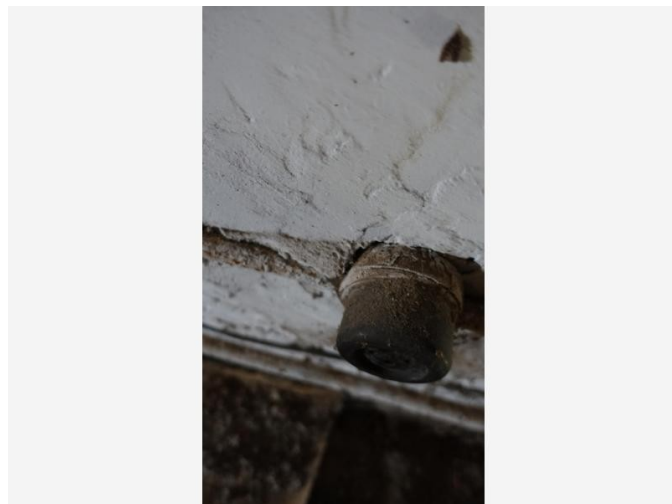
Het asbestmateriaal valt onder de mijlpaal van 2040.

Eindbeoordeling materiaalisico	Laag materiaalisico en/of verlaagde kans op vezelvrijgave
--------------------------------	---

Gebondenheid	Categorie 1: hechtgebonden in oorsprong
Asbestsoort (vezeltype)	Crocidoliet aanwezig
Asbestconcentratie	Laag (< 50%)
Afschermingsgraad van het gehele materiaal	Geheel of deels (ook) vrij aan de binnenlucht
Toestand van het materiaal	Onbeschadigd, niet verweerd

Beschrijving	elektrische installatie
Omgeving	Binnen
Primaire drager	Communicatie en elektrische infrastructuur en uitrusting
Asbestmateriaal	Plaat, paneel, tablet - Type Bakeliet
Bindmiddel van asbestmateriaal	Kunststof of -hars
Gebondenheid op basis van bindmiddel	Hecht
Hoeveelheid (oppervlakte - dikte - aantal)	• 0,50 m ² - 0,30 cm - 1 stuk
Totaal volume	0,002 m ³
Eenvoudig bereikbaar	Ja
Bevestigingswijze	• Geschroefd
Identificatiemethode	Vaststelling zonder monsternamen
Destructieve handeling voor identificatie	Nee

Zorgvuldig beheren

- Zorg voor een veilig beheer. Vermijd het beschadigen van het asbestmateriaal. Controleer de toestand jaarlijks op wijzigingen.

- Eenvoudige handelingen: mag via doe-het-zelf of door werknemer(s) met opleidingsattest eenvoudige handelingen
Mag in eigen beheer afgevoerd naar het containerpark volgens de instructies van de intercommunale, verpak alles dubbel in plasticfolie, verwijder de toepassing in zijn geheel zonder beschadigen en bescherm u afdoende tijdens het verwijderen.

Kan ook door erkend aannemer met attest eenvoudige handelingen voor een correcte afhandeling.

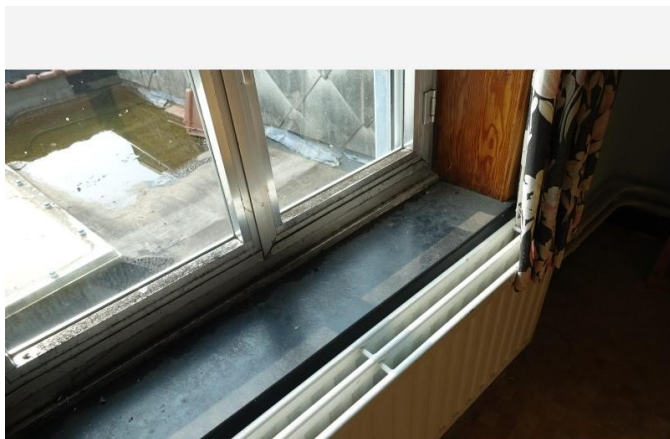
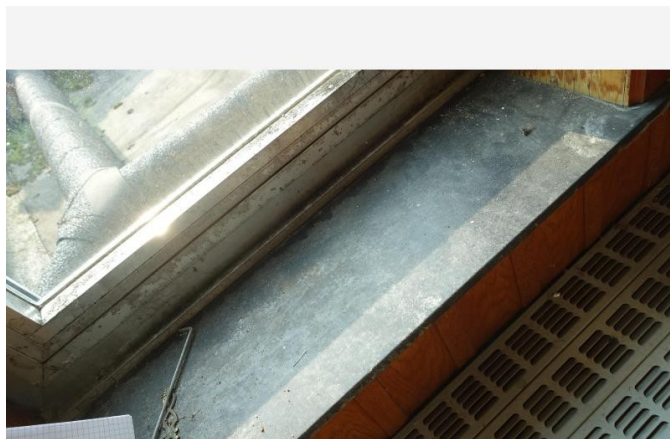
Het asbestmateriaal valt onder de mijlpaal van 2040.

Eindbeoordeling materiaalrisico	Zeer laag materiaalrisico en/of zeer lage kans op vezelvrijgave
---------------------------------	---

Gebondenheid	Categorie 1: hechtgebonden in oorsprong
Asbestsoort (vezeltype)	Alleen chrysotiel
Asbestconcentratie	Laag (< 50%)
Afschermingsgraad van het gehele materiaal	Geheel of deels (ook) vrij aan de binnenlucht
Toestand van het materiaal	Onbeschadigd, niet verweerd

Beschrijving	venstertabletten niv+1
Omgeving	Binnen
Primaire drager	Binnenwand
Asbestmateriaal	Plaat, paneel, tablet - Type Massal
Bindmiddel van asbestmateriaal	Cement
Gebondenheid op basis van bindmiddel	Hecht
Hoeveelheid (oppervlakte - dikte - aantal)	• 0,80 m ² - 1,50 cm - 1 stuk
Totaal volume	0,012 m ³
Eenvoudig bereikbaar	Ja
Bevestigingswijze	• Verlijmd, ingegoten, versmeerd
Identificatiemethode	Vaststelling zonder monsternamen
Destructieve handeling voor identificatie	Nee

Zorgvuldig beheren

- Zorg voor een veilig beheer. Vermijd het beschadigen van het asbestmateriaal. Controleer de toestand jaarlijks op wijzigingen.

- Eenvoudige handelingen: mag via doe-het-zelf of door werknemer(s) met opleidingsattest eenvoudige handelingen
Erkend aannemer met attest eenvoudige handelingen voor een correcte afhandeling.

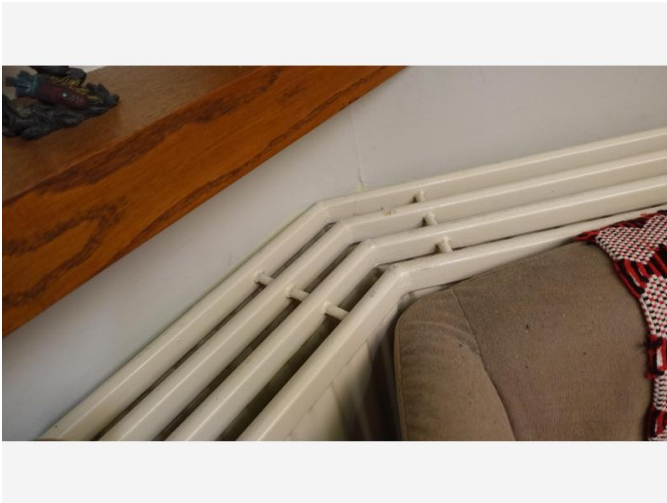
Identificatiemethode	Redelijk vermoeden
Primaire drager	HVAC infrastructuur en uitrusting

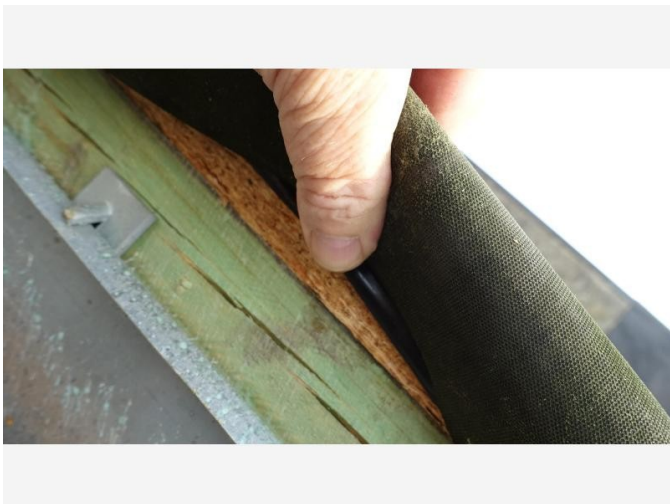
Identificatiemethode	Vaststelling & expertise (niet-asbestverdacht)
Primaire drager	Plat dak

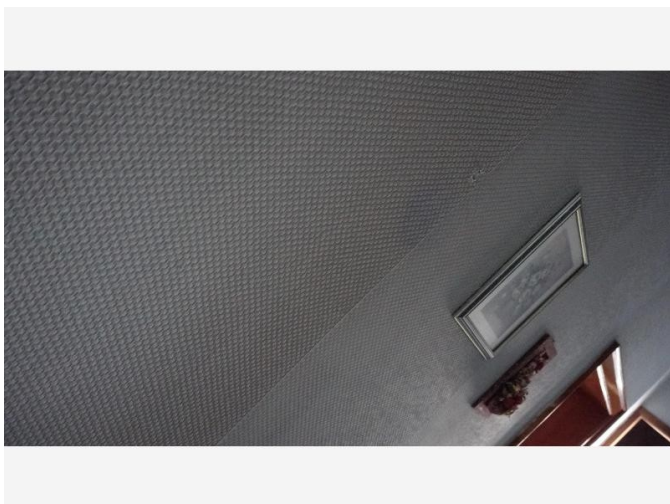
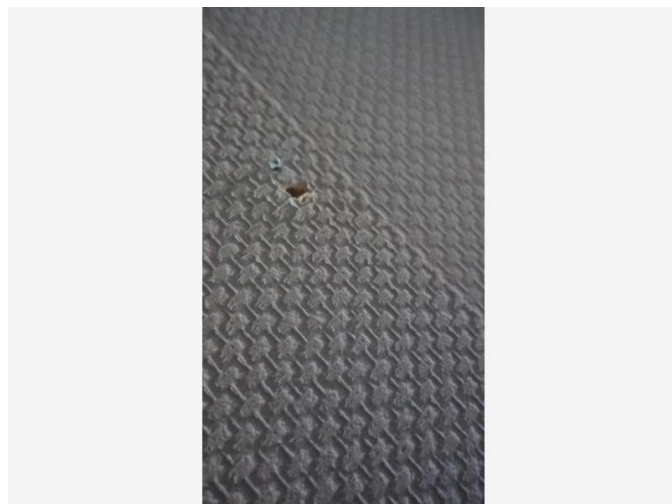
Fiche 14: wandpleister

Geen asbest

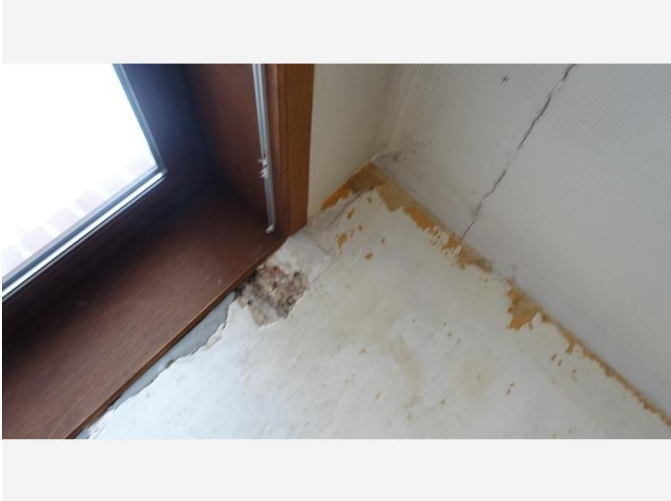
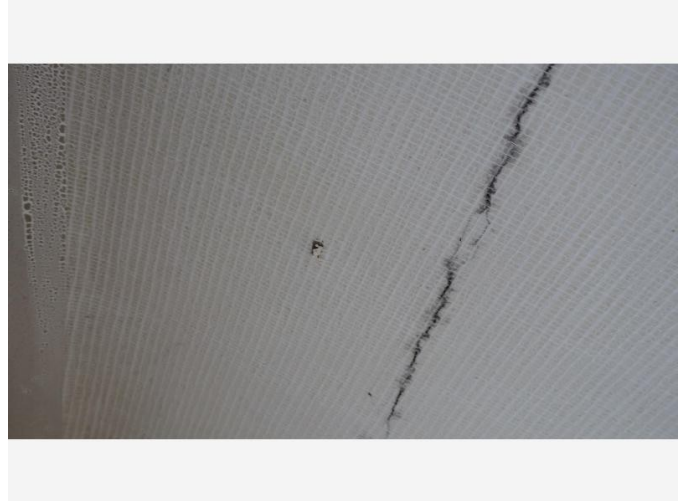
Fiche 15: plafondpleister

Geen asbest

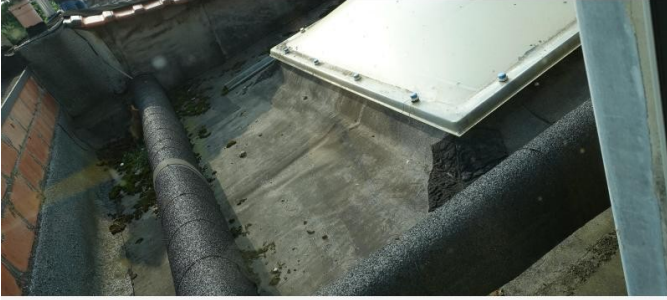
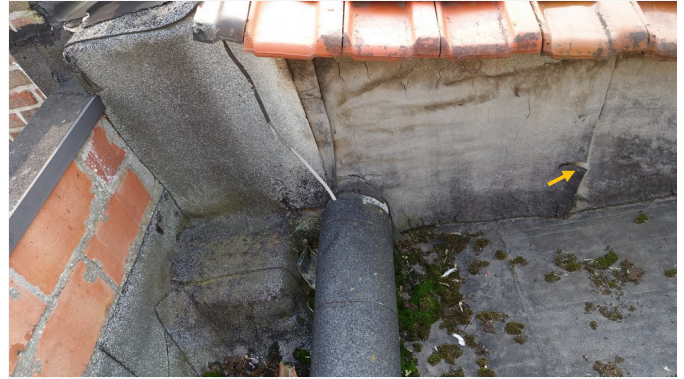
Fiche 16: roofing deel dak keuken

Geen asbest

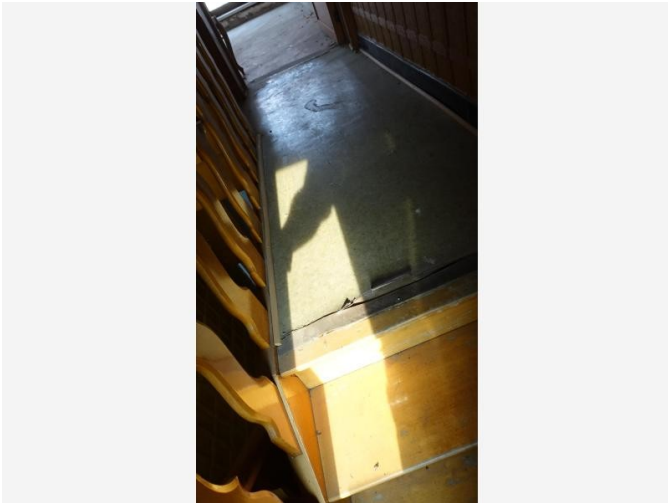
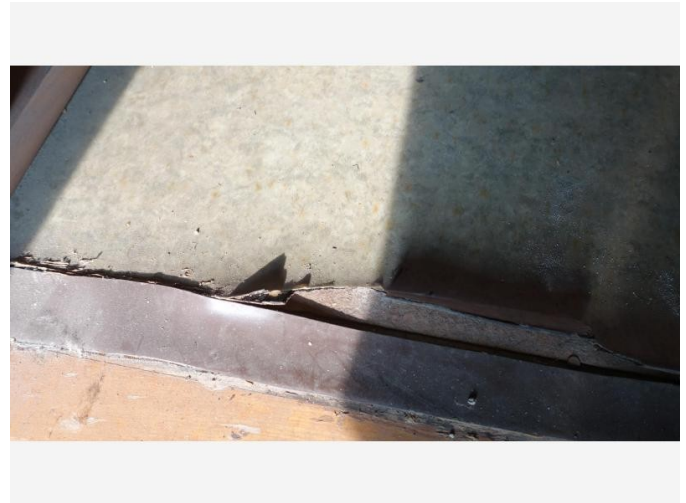
Fiche 18: vloerzeil overloop niv+1

Geen asbest
