Asbestinventarisatetest

Geetkouterstraat 50, 3350 Linter

Attestnummer : 20230505-000026.001

Niet-asbestveilig

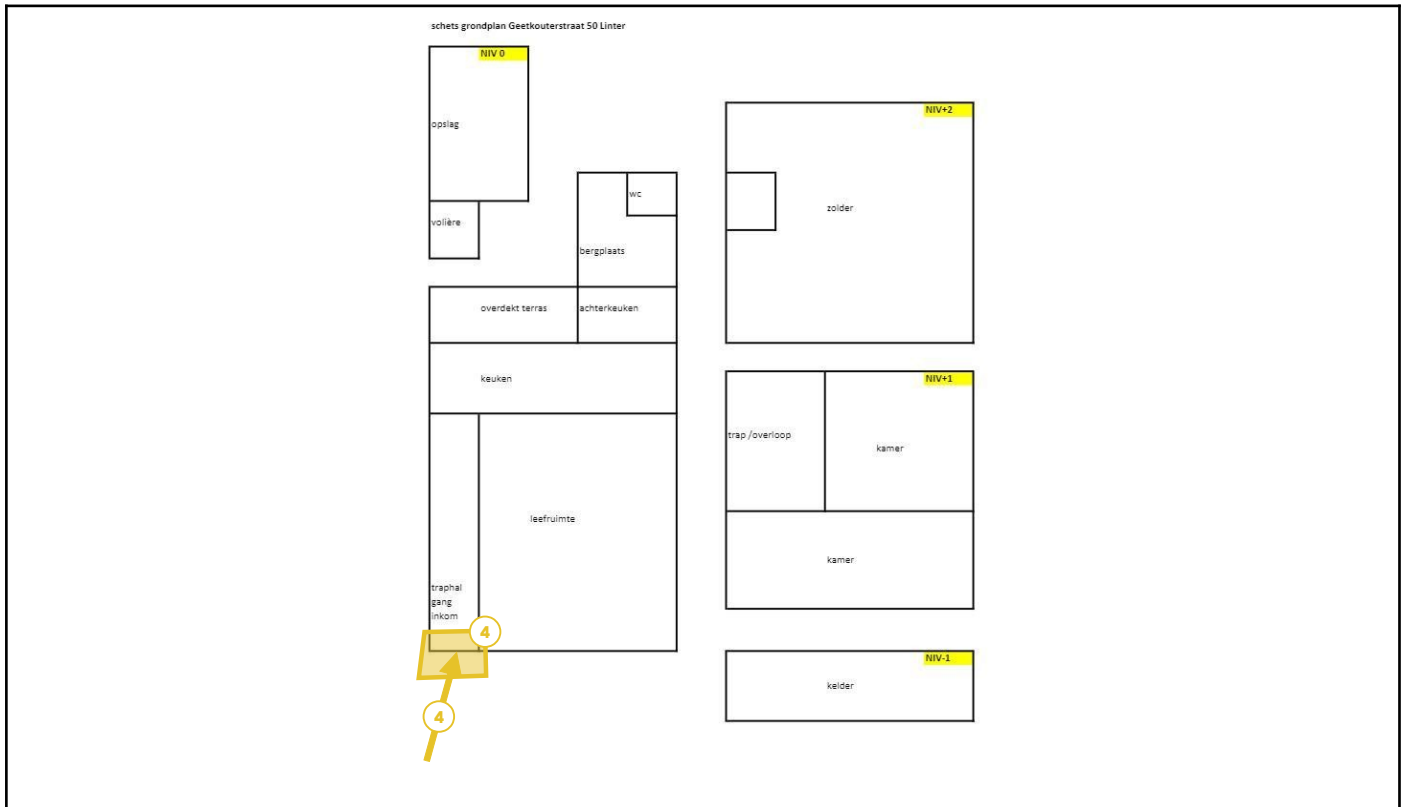
Plan 1.3: schets grondplan

Beschrijving	Type	Actie
4. vulpaneel voordeur	Asbestmateriaal	Zorgvuldig beheren

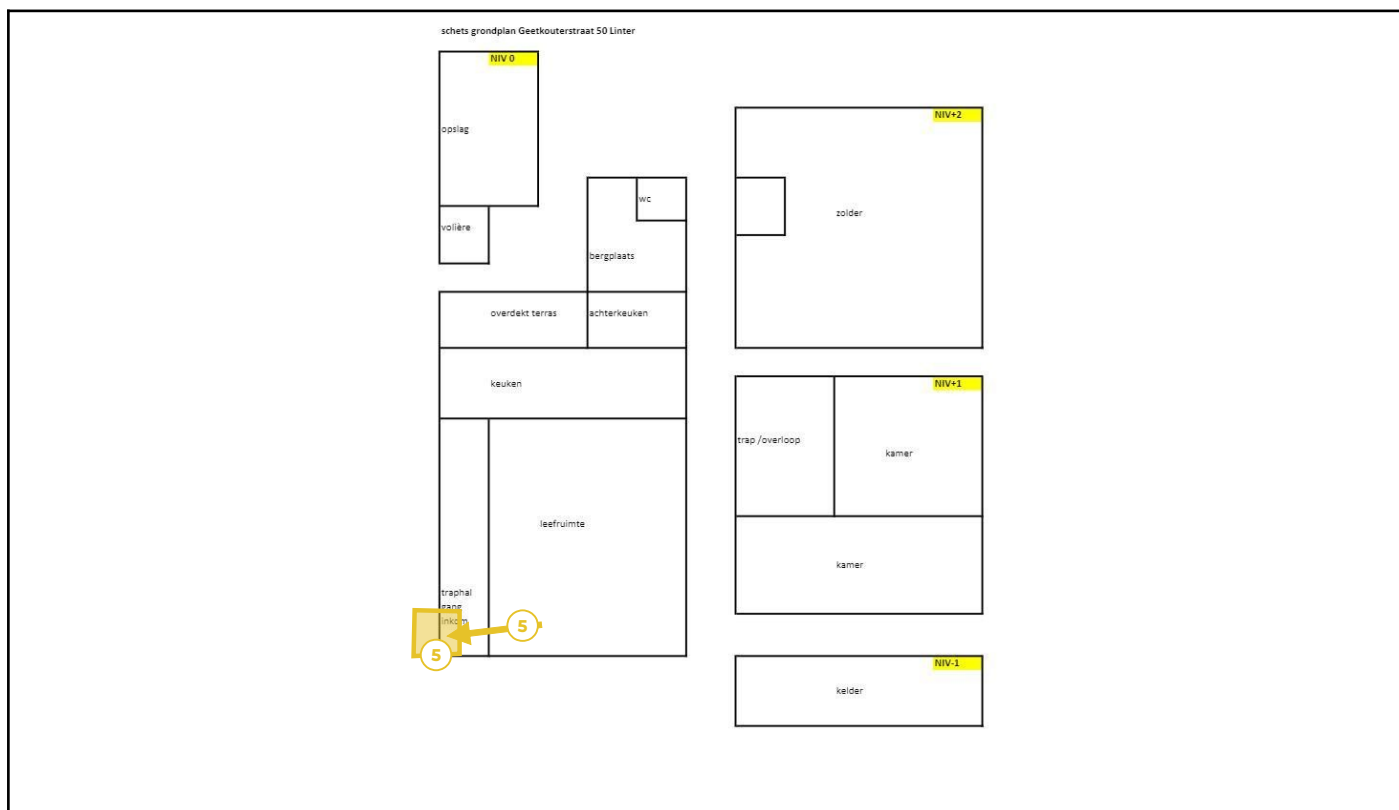
Plan 1.4: schets grondplan

Beschrijving	Type	Actie
5. elektrische installatie netwerkbeheerder	Asbestmateriaal	Zorgvuldig beheren

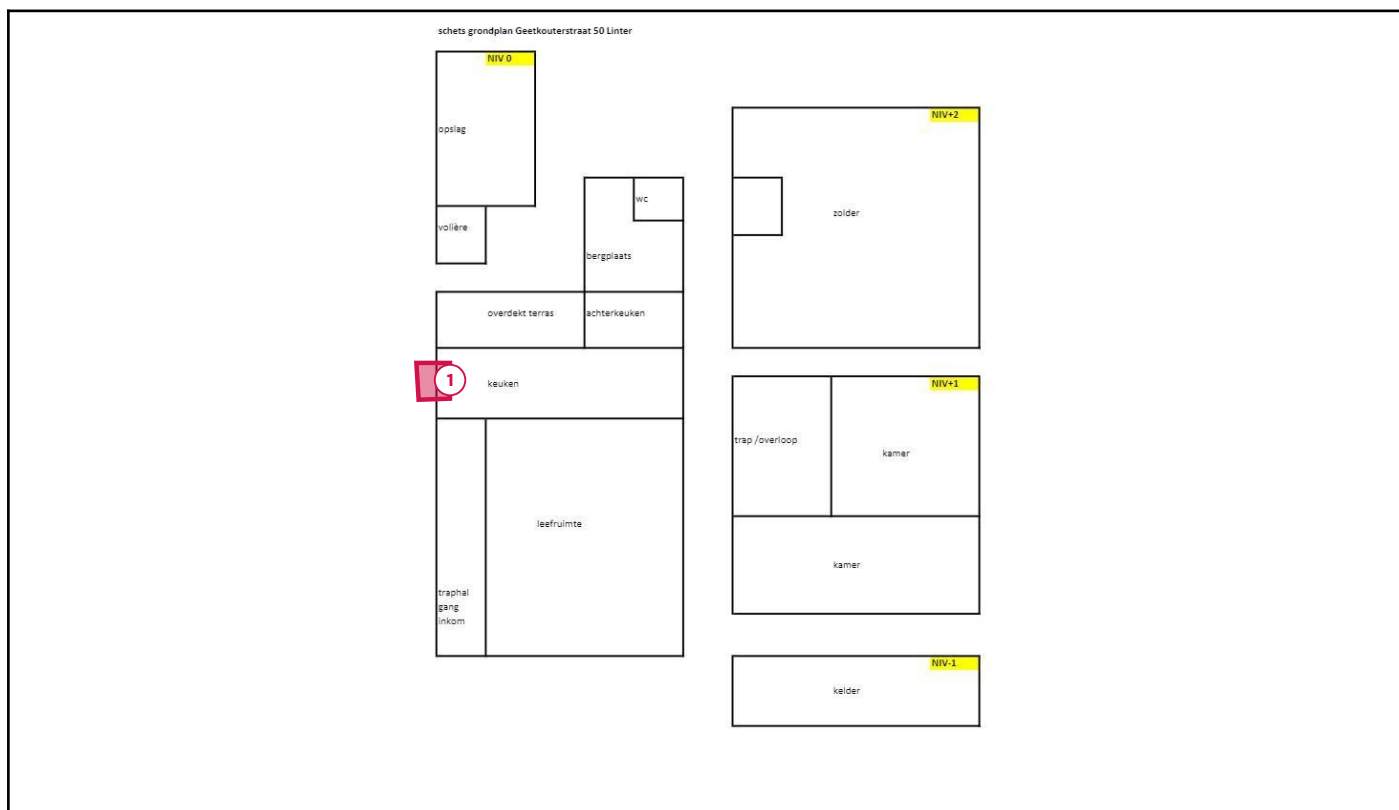
Plan 1.5: schets grondplan

Beschrijving	Type	Actie
1. schouwpijp	Asbestmateriaal	Dringend verwijderen

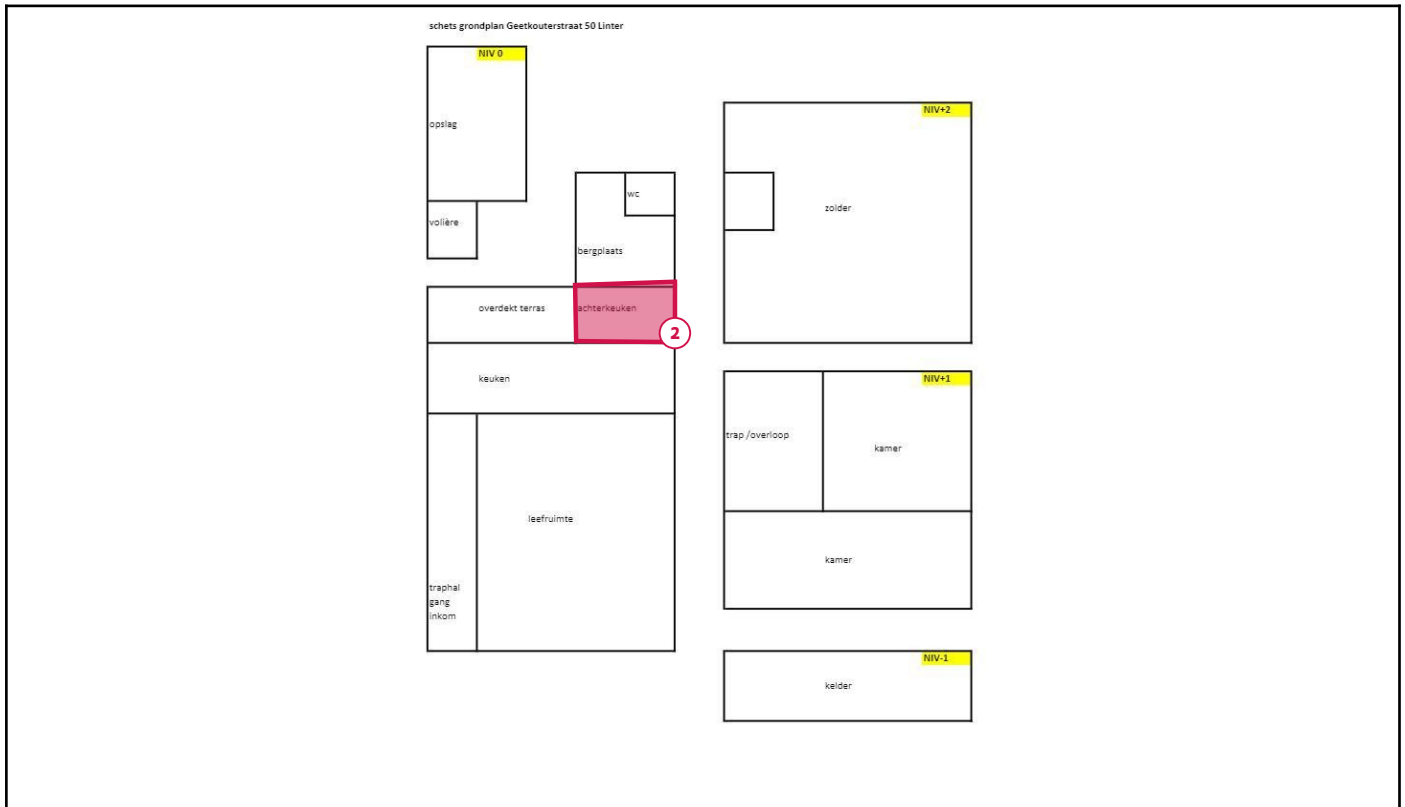
Plan 2.1: schets grondplan

Beschrijving	Type	Actie
2. golfplaten dak achterkeuken	Asbestmateriaal	Dringend verwijderen

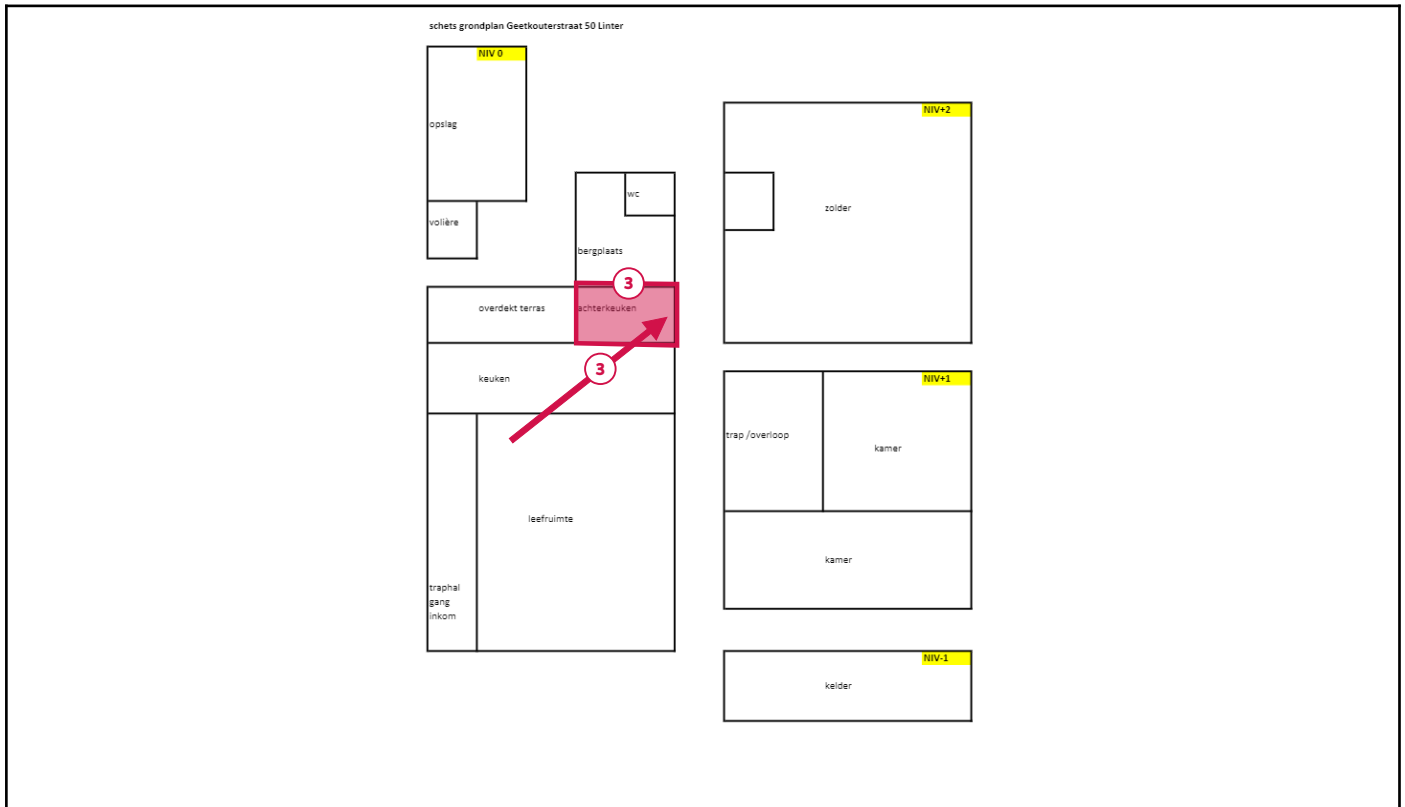
Plan 2.2: schets grondplan

Beschrijving	Type	Actie
3. asbestcementplaat achterkeuken	Asbestmateriaal	Dringend verwijderen

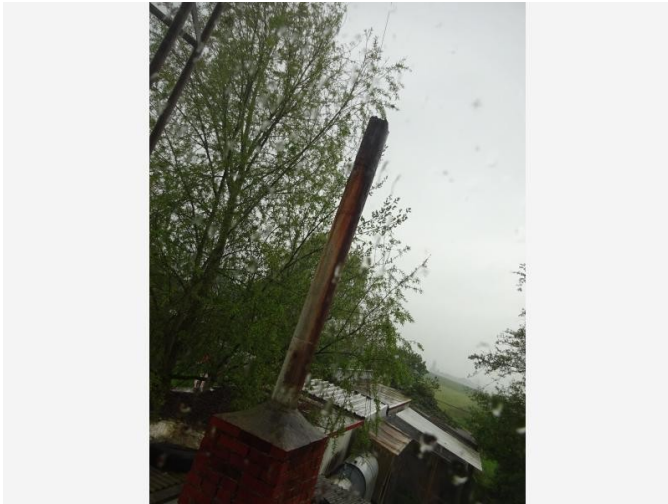
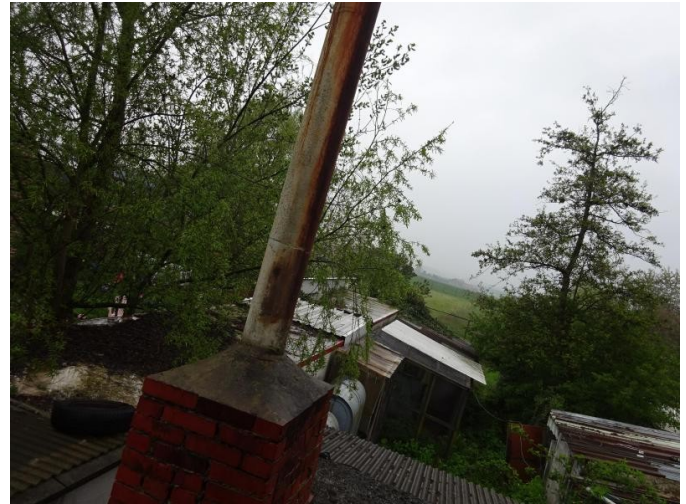
Eindbeoordeling materiaalrisico	Hoog materiaalrisico en/of hoge kans op vezelvrijgave
---------------------------------	-------------------------------------------------------

Gebondenheid	Categorie 1: hechtgebonden in oorsprong
Asbestsoort (vezeltype)	Crocidoliet aanwezig
Asbestconcentratie	Laag (< 50%)
Afschermingsgraad van het gehele materiaal	Geheel of deels vrij aan de buitenlucht
Toestand van het materiaal	Zwaar beschadigd, zwaar verweerd

Beschrijving	schouwpijp
Omgeving	Buiten
Primaire drager	Plat dak
Asbestmateriaal	Rookgaskanaal
Bindmiddel van asbestmateriaal	Cement
Gebondenheid op basis van bindmiddel	Hecht
Hoeveelheid (lengte - omtrek - dikte - aantal)	<ul style="list-style-type: none">• 2,50 m - 40,00 cm - 1,00 cm - 1 stuk
Totaal volume	0,01 m ³
Eenvoudig bereikbaar	Ja
Bevestigingswijze	<ul style="list-style-type: none">• Verlijmd, ingegoten, versmeerd
Identificatiemethode	Vaststelling zonder monsternamen

Dringend verwijderen

- Verwijder dit asbestmateriaal zo snel mogelijk. Volg de toestand goed op.

- Eenvoudige handelingen: mag via doe-het-zelf of door werknemer(s) met opleidingsattest eenvoudige handelingen erkend aannemer voor correcte afhandeling

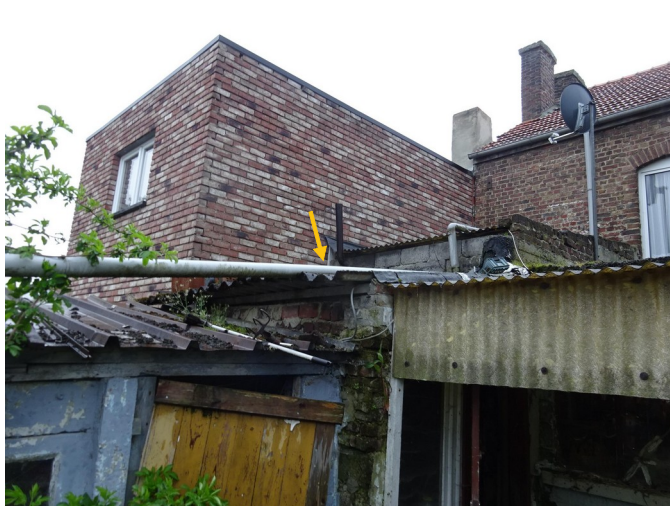
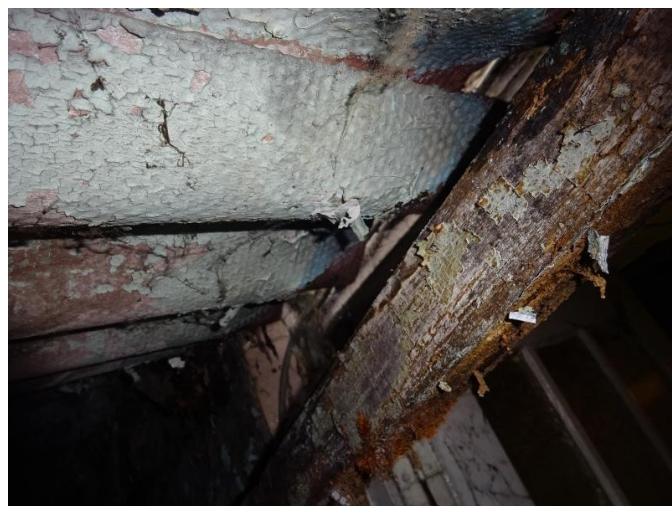
Eindbeoordeling materiaalrisico	Hoog materiaalrisico en/of hoge kans op vezelvrijgave
---------------------------------	-------------------------------------------------------

Gebondenheid	Categorie 1: hechtgebonden in oorsprong
Asbestsoort (vezeltype)	Crocidoliet aanwezig
Asbestconcentratie	Laag (< 50%)
Afschermingsgraad van het gehele materiaal	Geheel of deels (ook) vrij aan de binnenlucht
Toestand van het materiaal	Zwaar beschadigd, zwaar verweerd

Beschrijving	golfplaten dak achterkeuken
Omgeving	Grenst aan binnen- en buitenlucht
Primaire drager	Schuin dak
Asbestmateriaal	Dak- en gevelbekleding - Golfplaat
Bindmiddel van asbestmateriaal	Cement
Gebondenheid op basis van bindmiddel	Hecht
Hoeveelheid (oppervlakte - aantal)	<ul style="list-style-type: none">• 6,00 m² - 1 stuk
Totale oppervlakte	6,00 m ²
Eenvoudig bereikbaar	Ja
Bevestigingswijze	<ul style="list-style-type: none">• Geschroefd
Identificatiemethode	Vaststelling zonder monsternamen

Dringend verwijderen

- Verwijder dit asbestmateriaal zo snel mogelijk. Volg de toestand goed op.

- Eenvoudige handelingen: mag via doe-het-zelf of door werknemer(s) met opleidingsattest eenvoudige handelingen mag naar containerpark volgens instructies intercommunale of door erkend dakwerker voor correcte behandeling

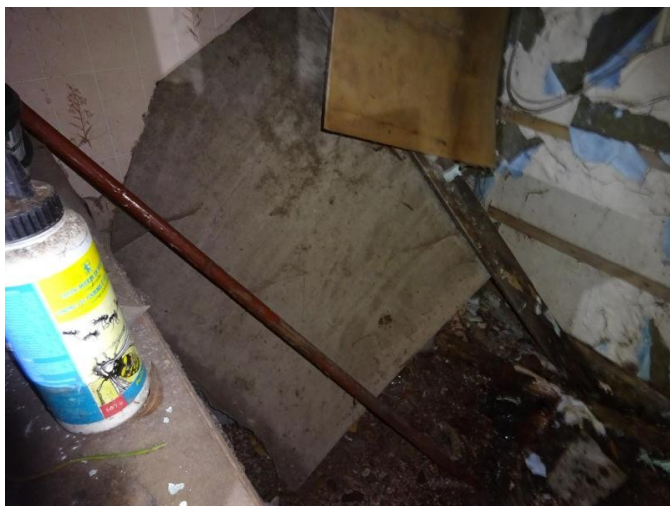
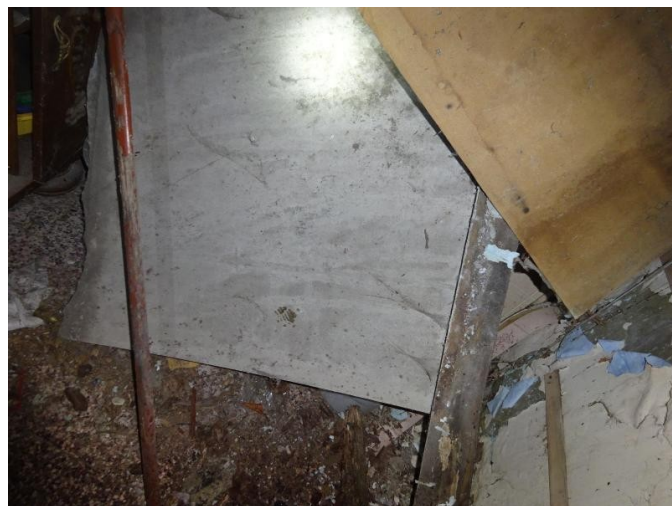
Beschrijving	asbestcementplaat achterkeuken
Type afvalstof	Betreft stock-voorraad of gedemonteerde asbestmaterialen
Aanwezige resten	deel van een asbestcementplaat
Omgeving	Binnen
Primaire drager	Vloer
Asbestmaterialen	<ul style="list-style-type: none">Dak- en gevelbekleding - Plaat
Bindmiddel van asbestmateriaal	Cement
Gebondenheid op basis van bindmiddel	Hecht
Hoeveelheid (gewicht - aantal)	<ul style="list-style-type: none">14,99 kg - 1 stuk
Totaal gewicht	14,99 kg
Eenvoudig bereikbaar	Ja
Identificatiemethode	Vaststelling zonder monstername

Dringend verwijderen

- Verwijder het asbestafval.

- Eenvoudige handelingen: mag via doe-het-zelf of door werknemer(s) met opleidingsattest eenvoudige handelingen naar containerpark volgens instructies intercommunale

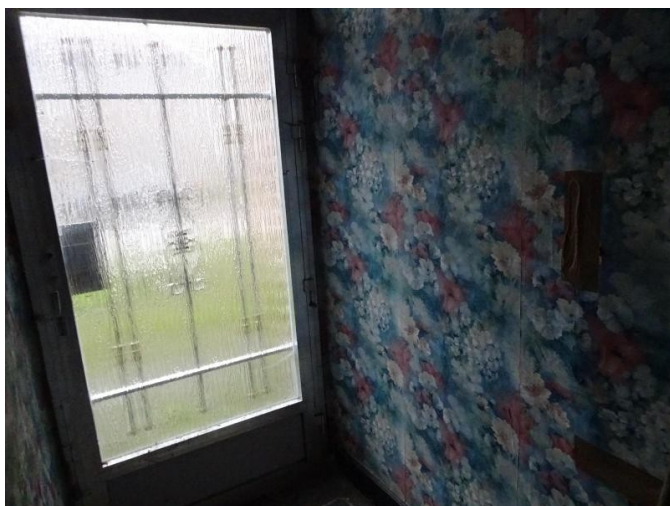
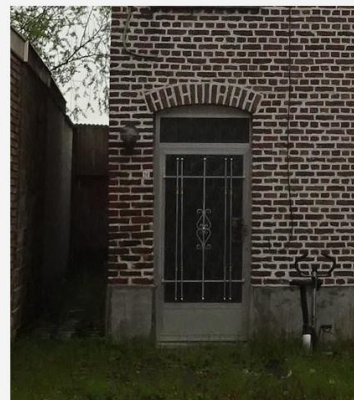
Eindbeoordeling materiaalrisico	Laag materiaalrisico en/of verlaagde kans op vezelvrijgave
---------------------------------	------------------------------------------------------------

Gebondenheid	Categorie 1: hechtgebonden in oorsprong
Asbestsoort (vezeltype)	Crocidoliet aanwezig
Asbestconcentratie	Laag (< 50%)
Afschermingsgraad van het gehele materiaal	Geheel of deels (ook) vrij aan de binnenlucht
Toestand van het materiaal	Onbeschadigd, niet verweerd

Beschrijving	vulpaneel voordeur
Omgeving	Grenst aan binnen- en buitenlucht
Primaire drager	Binnenwand
Asbestmateriaal	Plaat, paneel, tablet - Geëmailleerd, type Glasal
Bindmiddel van asbestmateriaal	Cement
Gebondenheid op basis van bindmiddel	Hecht
Hoeveelheid (oppervlakte - dikte - aantal)	• 0,24 m ² - 0,40 cm - 1 stuk
Totaal volume	< 0,001 m ³
Eenvoudig bereikbaar	Ja
Bevestigingswijze	• Geklemd
Identificatiemethode	Vaststelling zonder monsternamen

Zorgvuldig beheren

- Zorg voor een veilig beheer. Vermijd het beschadigen van het asbestmateriaal. Controleer de toestand jaarlijks op wijzigingen.

- Eenvoudige handelingen: mag via doe-het-zelf of door werknemer(s) met opleidingsattest eenvoudige handelingen door erkend plaatser buitenschrijnwerk voor correcte behandeling en afvoer

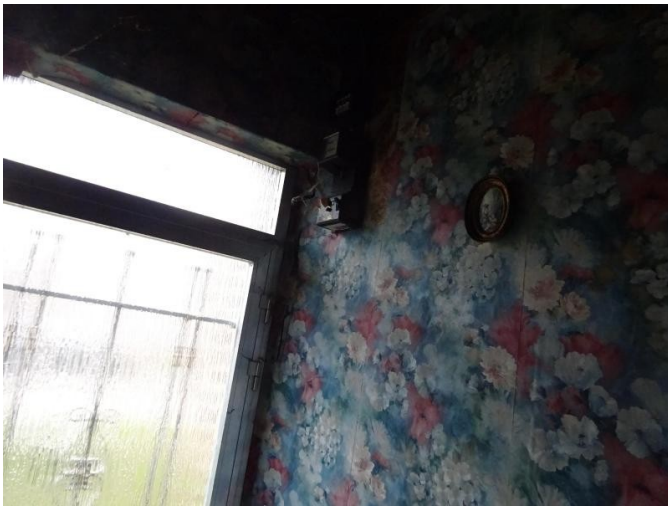
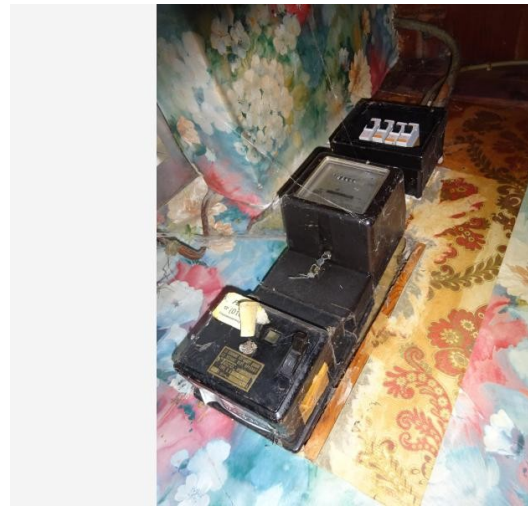
Eindbeoordeling materiaalrisico	Laag materiaalrisico en/of verlaagde kans op vezelvrijgave
---------------------------------	------------------------------------------------------------

Gebondenheid	Categorie 1: hechtgebonden in oorsprong
Asbestsoort (vezeltype)	Crocidoliet aanwezig
Asbestconcentratie	Laag (< 50%)
Afschermingsgraad van het gehele materiaal	Geheel of deels (ook) vrij aan de binnenlucht
Toestand van het materiaal	Onbeschadigd, niet verweerd

Beschrijving	elektrische installatie netwerkbeheerder
Omgeving	Binnen
Primaire drager	Binnenwand
Asbestmateriaal	Plaat, paneel, tablet - Type Bakeliet
Bindmiddel van asbestmateriaal	Kunststof of -hars
Gebondenheid op basis van bindmiddel	Hecht
Hoeveelheid (oppervlakte - dikte - aantal)	• 0,02 m ² - 0,30 cm - 1 stuk
Totaal volume	< 0,001 m ³
Eenvoudig bereikbaar	Ja
Bevestigingswijze	• Geschroefd
Identificatiemethode	Vaststelling zonder monsternamen

Zorgvuldig beheren

- Zorg voor een veilig beheer. Vermijd het beschadigen van het asbestmateriaal. Controleer de toestand jaarlijks op wijzigingen.

- Eenvoudige handelingen: mag via doe-het-zelf of door werknemer(s) met opleidingsattest eenvoudige handelingen enkel door netwerkbeheerder

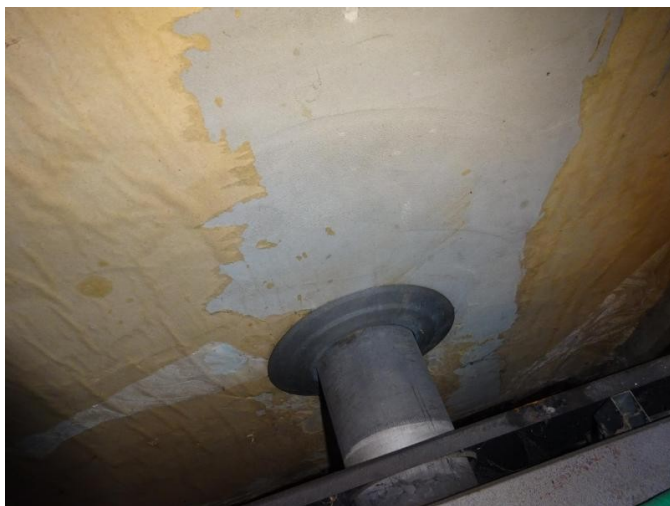
Bij de aansluiting van de kachels op de schouwen zal vermoedelijk asbestkoord zijn gebruikt als afdichting. Hou hier rekening mee bij de demontage.

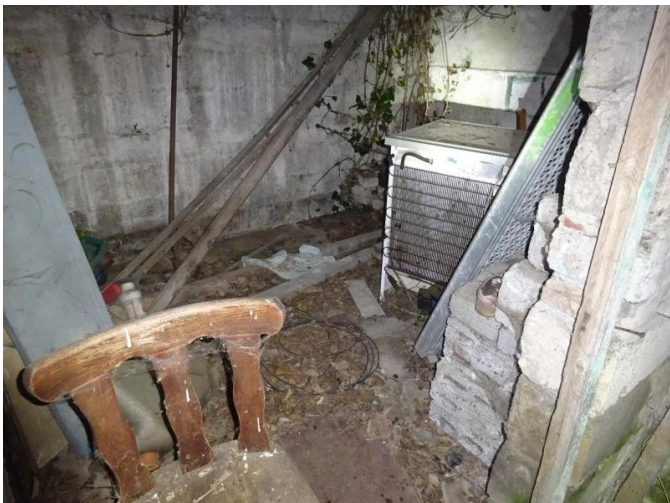
Fiche 7: opgeslagen goederen in volière en achterbouw

In de opgeslagen goederen zouden nog verborgen asbesthoudende toepassingen kunnen aanwezig zijn. Hou hier zeker rekening mee bij het opruimen. Zorg voor een correcte behandeling en afvoer.

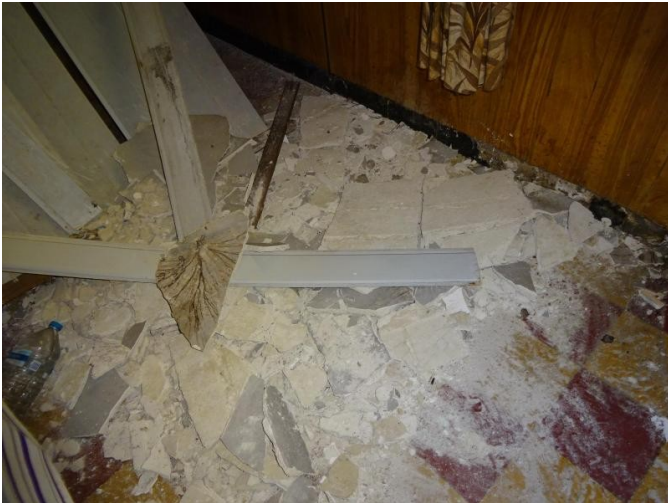
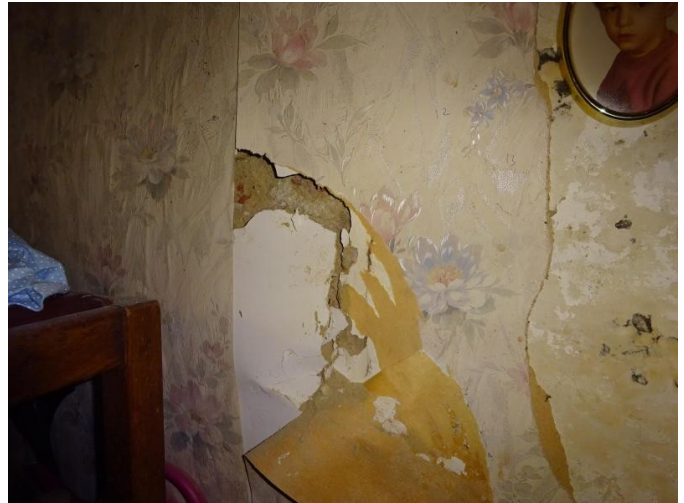
Fiche 8: pleisterwerk

Geen asbest

#	Type	Referentie	Resultaat
8.1	Mengmonster	M1 pleister	Geen asbest

Beschrijving	pleisterwerk
Omgeving	Binnen
Primaire drager	Binnenwand
Bindmiddel van materiaal	Gips - kalk

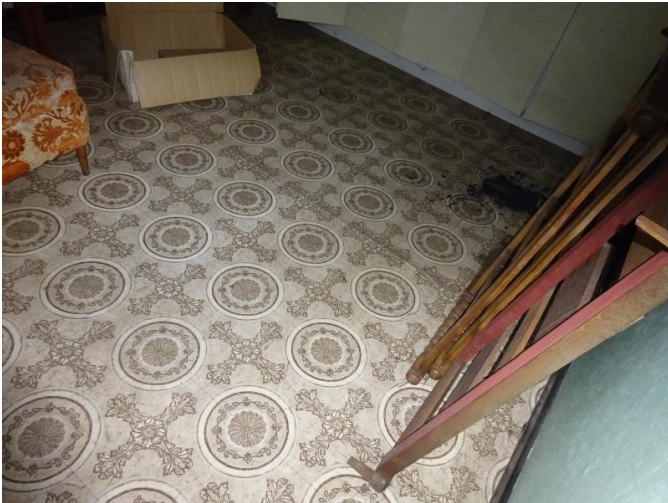
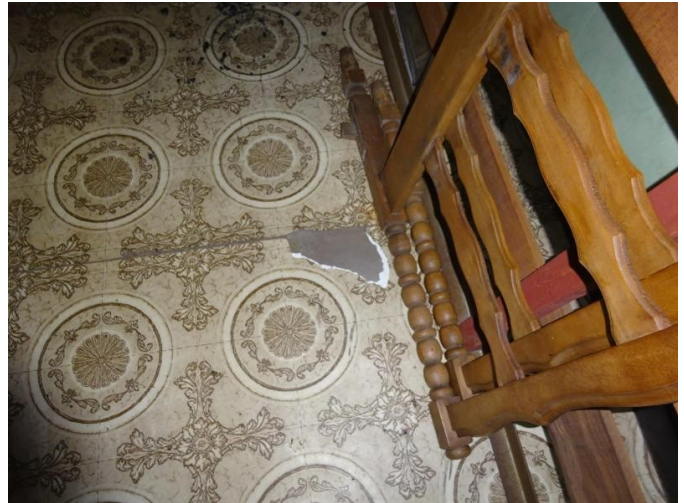
Fiche 9: vloerzeil 1e verdieping

Geen asbest

#	Type	Referentie	Resultaat
9.1	Puntmonster	M2 vloerzeil	Geen asbest

Beschrijving	vloerzeil 1e verdieping
Omgeving	Binnen
Primaire drager	Vloer
Bindmiddel van materiaal	Kunststof of -hars
