Asbestinventarisatetest

Tervuursesteenweg 312, 3001 Leuven

Attestnummer : 20251023-000510.000

Uitgegeven op : 23.10.2025

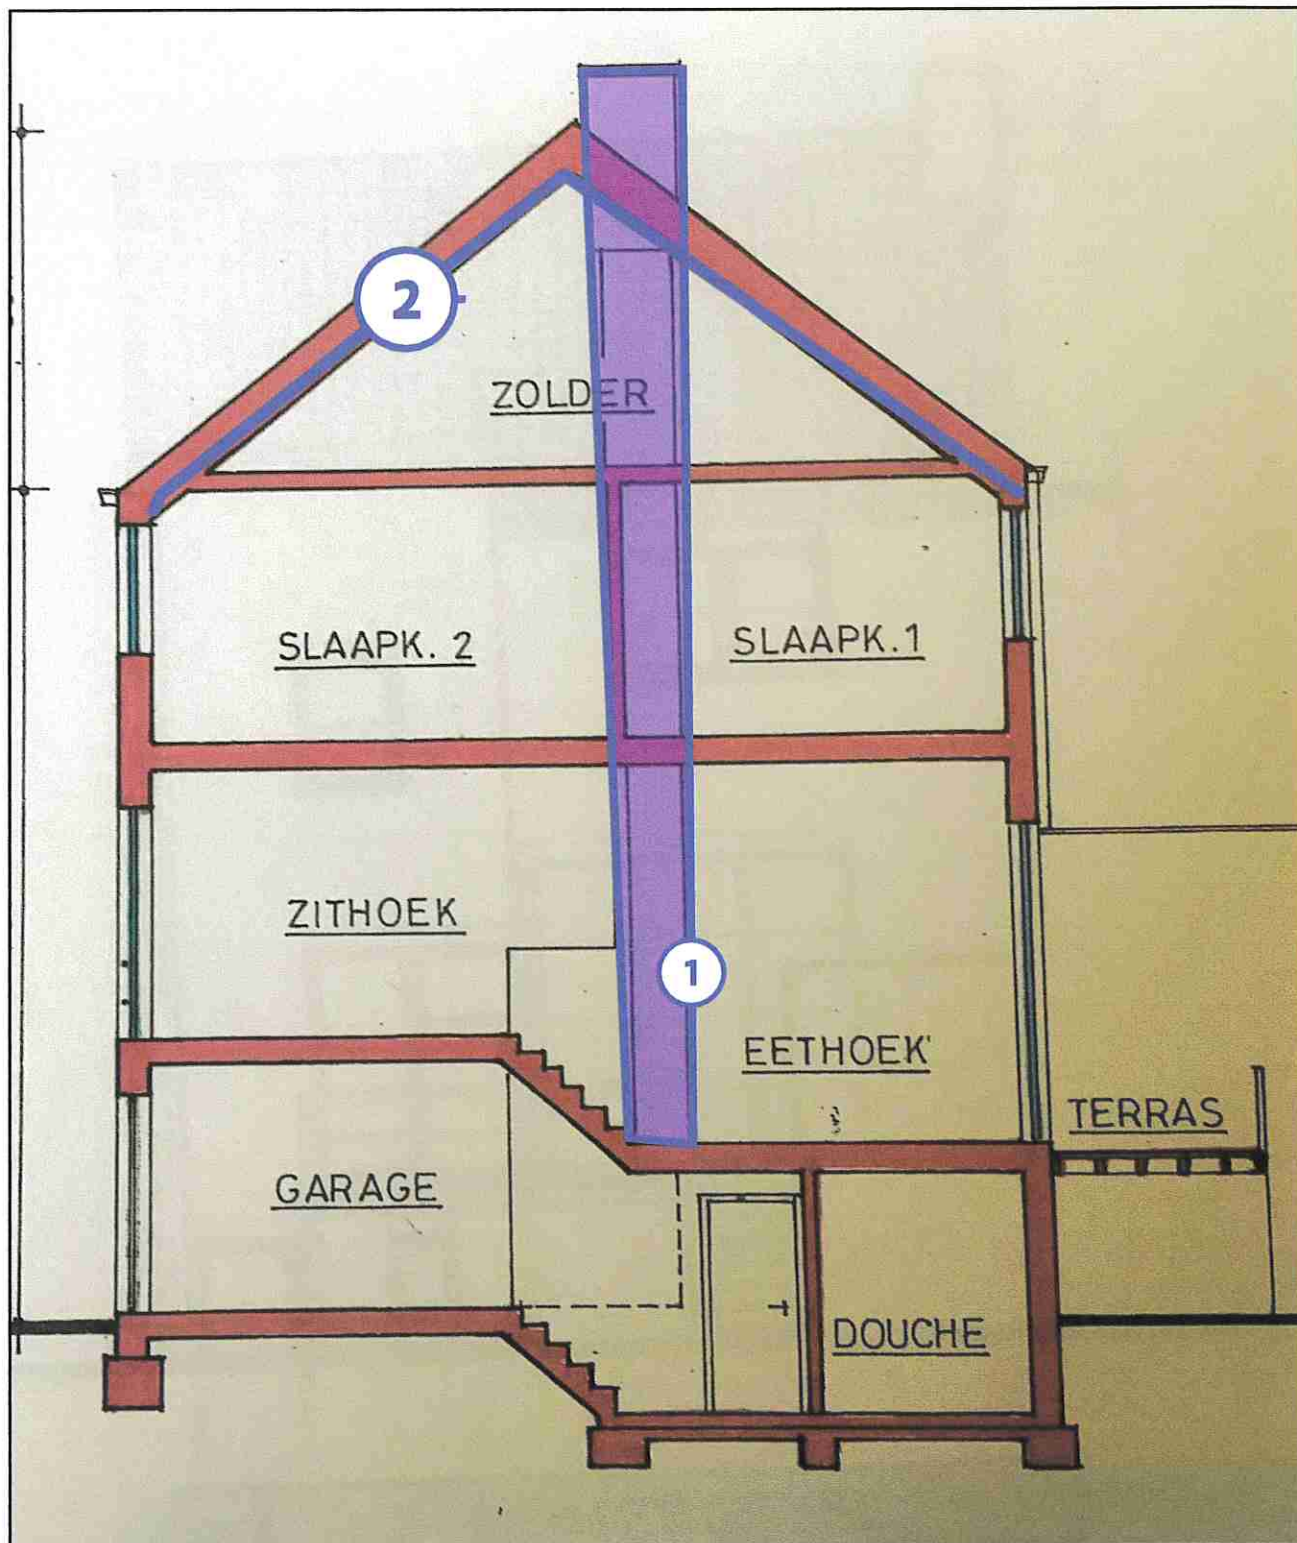
Plan 1.7: Doorsnede

1. Schouw

Beperking

2. Onderdak hoofdgebouw

Advies

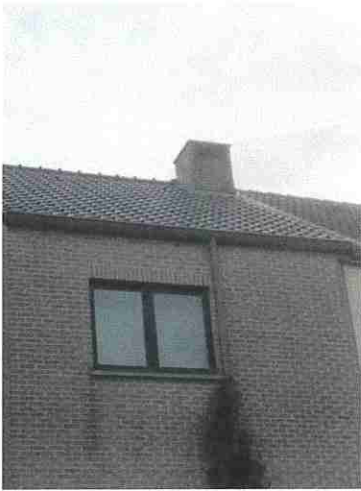
Situeringfoto

Tijdelijke beperking

Reden: Het te onderzoeken materiaal situeert zich hoger dan 3,50 m te rekenen vanaf een veilige ondergrond

Uitleg van de asbestdeskundige: Onmogelijk om de schouw te inspecteren

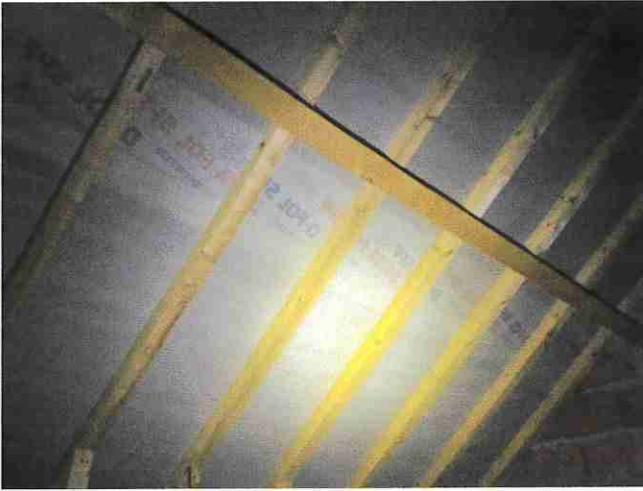
Fiche 2: Onderdak hoofdgebouw

Onderdak bestaat uit een gewapende plastic

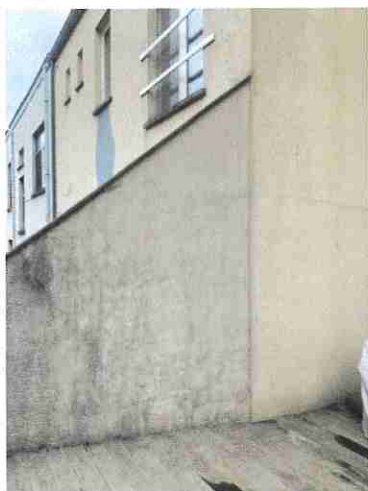
Fiche 3: Crepi op de zijgevel van rechterbuur achteraan

Mogelijks is deze Crepi asbesthoudend.

Redelijk vermoeden

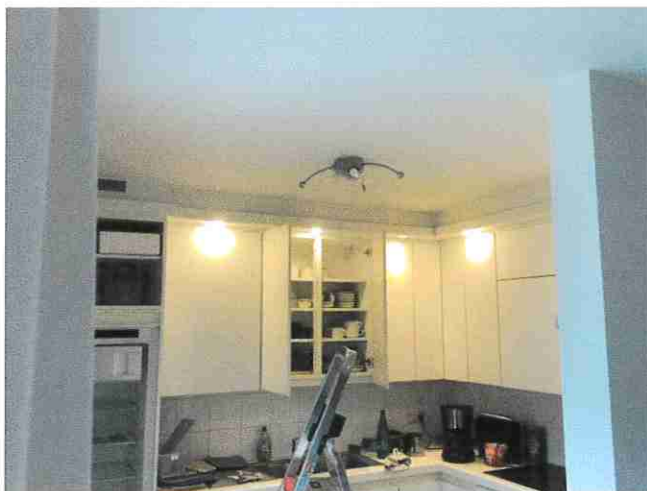
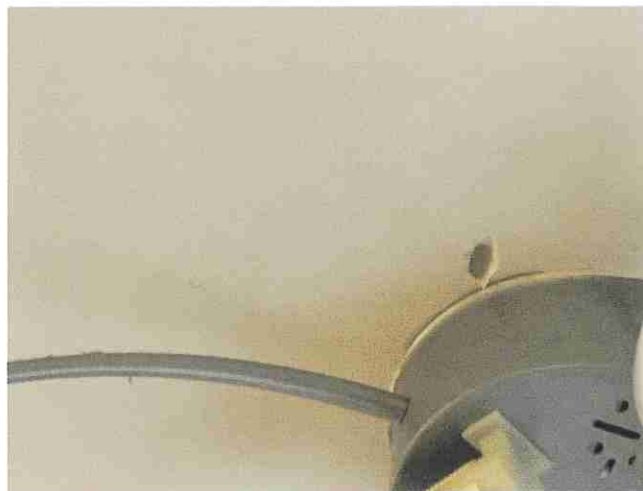
Fiche 4: Plafonds pleister

Geen asbest.

#	Type	Referentie	Resultaat
4.1	Mengmonster	52424/02	Geen asbest

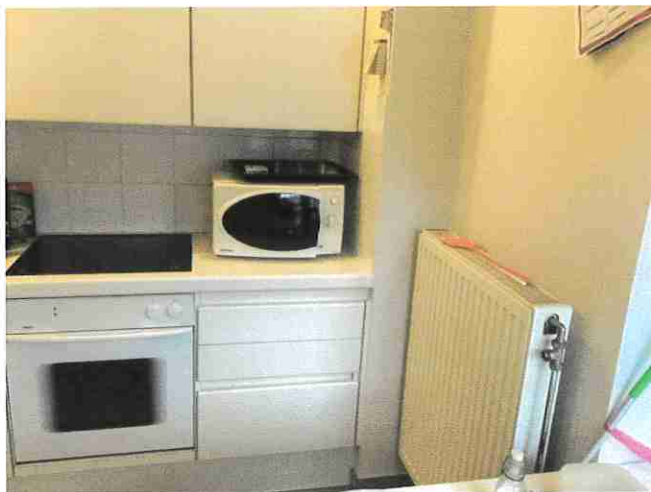
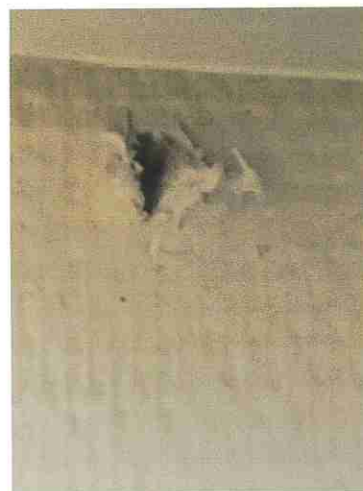
Fiche 5: Binnenmuren pleister

Geen asbest

#	Type	Referentie	Resultaat
5.1	Mengmonster	52424/01	Geen asbest
