# Asbestinventarisatetest

Kersenstraat 19, 3510 Hasselt

Attestnummer : 20251001-000378.000

Uitgegeven op : 01.10.2025

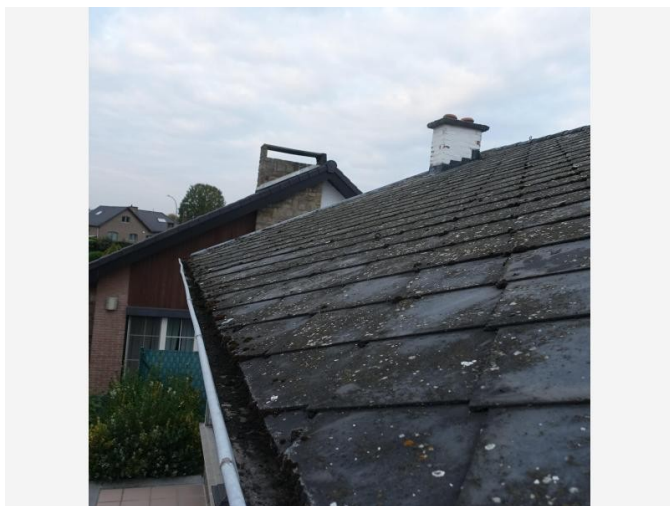
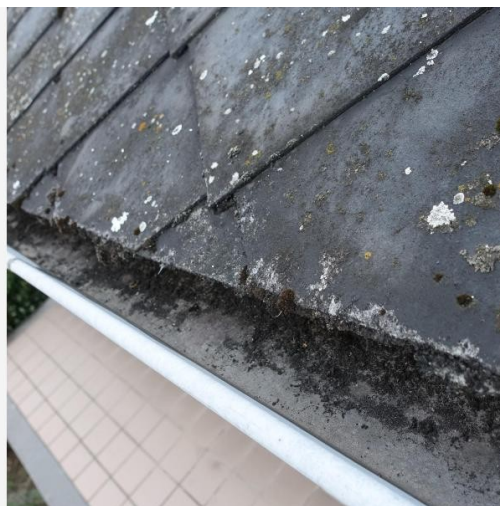
Het asbestmateriaal valt onder de mijlpaal van 2040.

**Dringend verwijderen**

| Beschrijving | sediment dakgoten woning |
| Type afvalstof | Betreft resten (contaminatie) van verwerking of beschadiging |
| Bron van de resten | leien dak woning |
| Gebondenheid resten | Niet hecht |

- Verwijder het asbestafval.

- Eenvoudige handelingen: mag via doe-het-zelf of door werknemer(s) met opleidingsattest eenvoudige handelingen  
Raadpleeg best op voorhand de voorwaarden van uw intercommunale afvalbeheerder.

Bevochtig (fixeermiddel in de handel te verkrijgen) de asbesttoepassing voor het starten en tijdens de verwijderwerkzaamheden, zodat het sediment niet verder kan vergruizen en rondstuiven. U dient stofvorming te vermijden

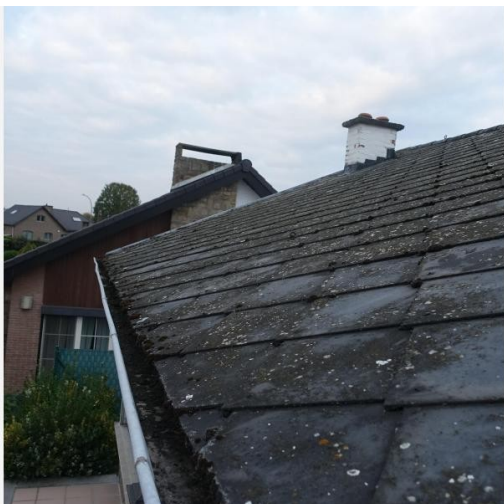
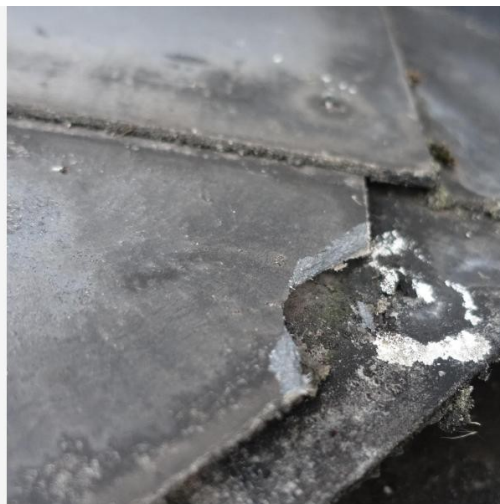
Het asbestmateriaal valt onder de mijlpaal van 2034.

**Verwijderen**

| Eindbeoordeling materiaalrisico | Verhoogd materiaalrisico en/of verhoogde kans op vezelvrijgave |

| Asbestsoort (vezeltype) | Crocidoliet aanwezig |
| Toestand van het materiaal | Matig beschadigd, matig verweerd |

| # | Type | Referentie | Resultaat |
|---|---|---|---|
| 2.1 | Puntmonster | M5 dakleien | Chrysotiel, Crocidoliet |

| Beschrijving | dakleien woning |

- Verwijder dit asbestmateriaal zo snel mogelijk. Volg de toestand goed op.
- Hemelwater dat afspoelt van asbestcement daken of gevels kan asbestdeeltjes bevatten. Gebruik het enkel voor gesloten circuits (bv. spoelen toiletten). Reinig na het vervangen van het dak of de gevel de dakgoten en regenwaterput of -ton om asbesthoudend sediment of slib te verwijderen

- Eenvoudige handelingen: mag via doe-het-zelf of door werknemer(s) met opleidingsattest eenvoudige handelingen  
De verwijdering van de toepassing laten uitvoeren door een erkend asbestverwijderaar of een erkend aannemer met attest eenvoudige handelingen. Deze aannemer werkt volgens de Codex welzijn op het werk boek VI titel 3 en zorgt dat de asbesttoepassing correct wordt afgevoerd. Vraag steeds bewijsdocumenten aan uw aannemer van de asbestverwijdering (facturen, werkplannen, foto's, afleverbonnen, vrijgavemetingen...) met het oog op een correcte actualisatie van het asbestattest.

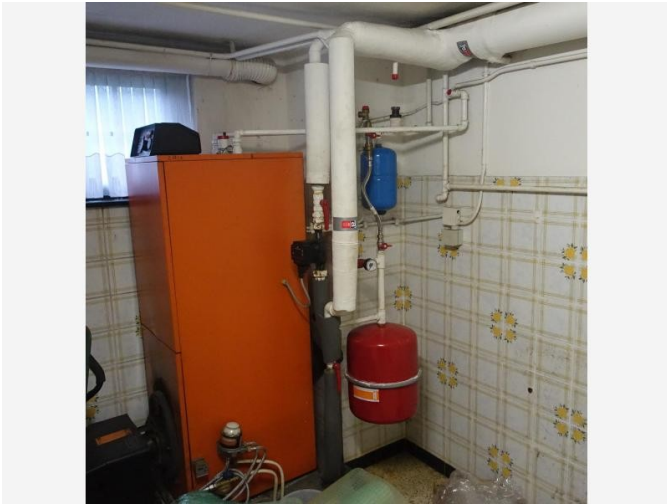
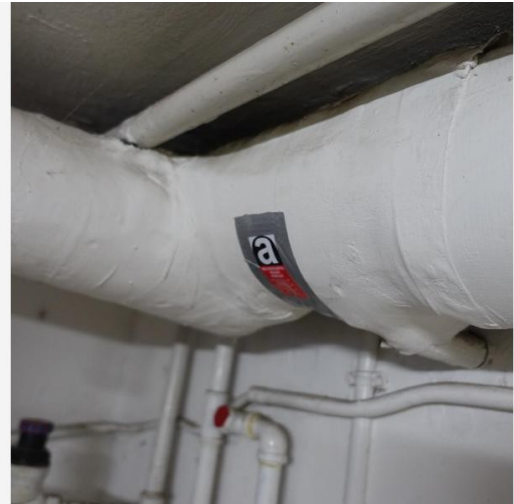
Het asbestmateriaal valt onder de mijlpaal van 2034.

Verwijderen

| Eindbeoordeling materiaalrisico | Verhoogd materiaalrisico en/of verhoogde kans op vezelvrijgave |

| Gebondenheid | Categorie 2: niet-hechtgebonden met matrix |
| Asbestsoort (vezeltype) | Amfibool aanwezig, uitgezonderd crocidoliet |
| Toestand van het materiaal | Licht beschadigd, licht verweerd. Intact calciumsilicaatmateriaal of categorie III 'gebondenheid' |

| # | Type | Referentie | Resultaat |
|---|---|---|---|
| 3.1 | Mengmonster | M4 buisisolatie bocht | Amosiet, Chrysotiel |

| Beschrijving | buisisolatie CV bocht |

- Scherm in afwachting van verwijdering het asbestmateriaal af van luchtstromingen en verstoring: bijvoorbeeld door het te verpakken, te fixeren, af te dekken, signalisatie - afbakening aan te brengen, ...
- Verwijder dit asbestmateriaal zo snel mogelijk. Volg de toestand goed op.

- Hermetische zone (erkend asbestverwijderaar)  
Enkel door erkend asbest verwijderaar.

Bij verwijdering kan het asbesthoudend gips gemakkelijk verbrokkelen. Om te voorkomen dat asbestvezels zich verspreiden in de omgeving, is het noodzakelijk om een hermetische zone af te bakenen. Dit mag enkel worden uitgevoerd door een erkende asbest verwijderaar die werkt volgens de Codex welzijn op het werk, boek VI titel 3 asbest artikel VI.3-61 en bijlage VI.3-4.

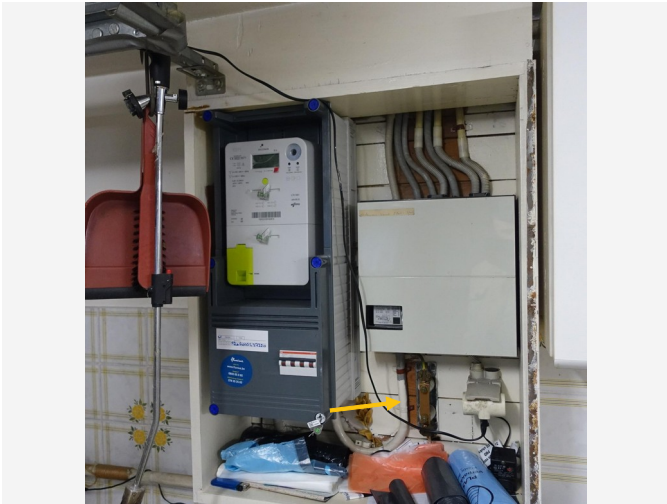
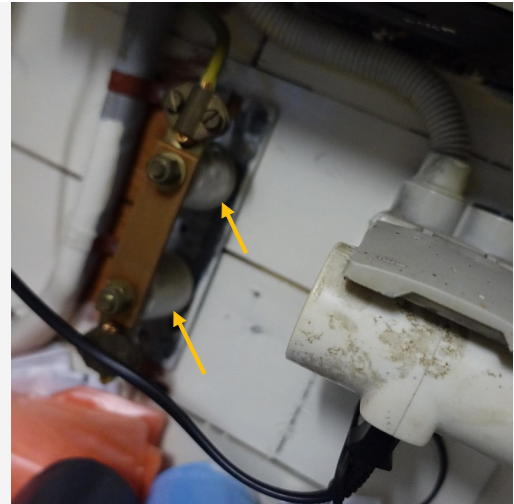
Het asbestmateriaal valt onder de mijlpaal van 2040.

Zorgvuldig beheren

| Eindbeoordeling materiaalrisico | Laag materiaalrisico en/of verlaagde kans op vezelvrijgave |

| Toestand van het materiaal | Onbeschadigd, niet verweerd |

| Beschrijving | elektrische installatie (schakelmateriaal) |
| Opmerking | betreft de isolatoren van de aardingsklem |

- Zorg voor een veilig beheer. Vermijd het beschadigen van het asbestmateriaal. Controleer de toestand jaarlijks op wijzigingen.
- Voer bijkomende staalname(s) uit.

- Eenvoudige handelingen: mag via doe-het-zelf of door werknemer(s) met opleidingsattest eenvoudige handelingen  
Raadpleeg best op voorhand de voorwaarden van het recyclagepark hoe de toepassing mag aangevoerd worden.

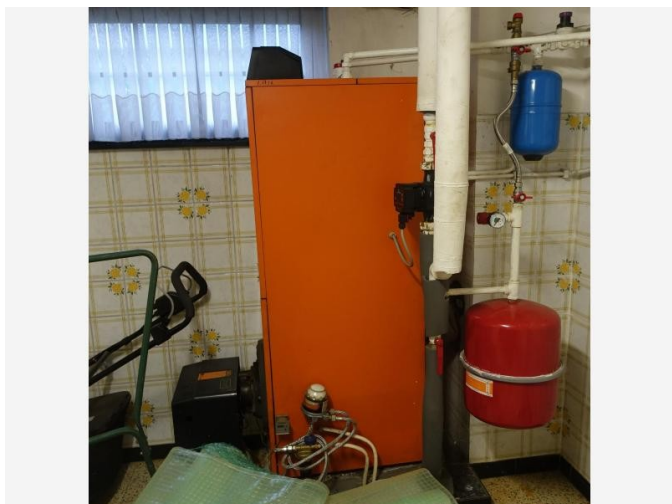
De CV ketel bevat zeer waarschijnlijk asbesthoudende toepassingen. Hou hier rekening mee bij renovatiewerken.

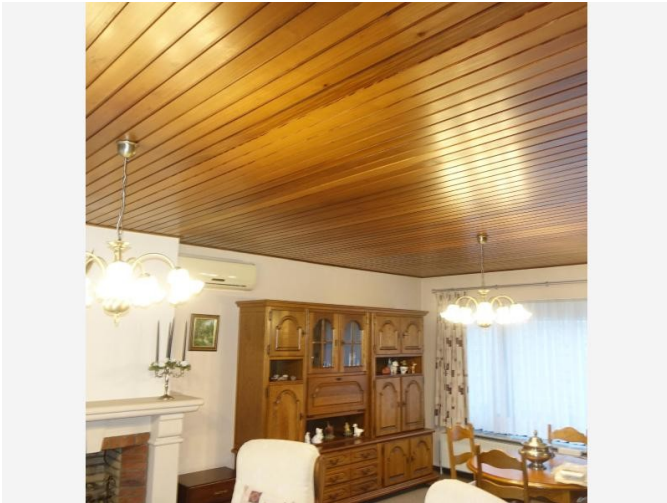
De plafonds zijn afgewerkt in hout, eventuele onderliggende materialen waren niet zichtbaar bij het plaatsbezoek

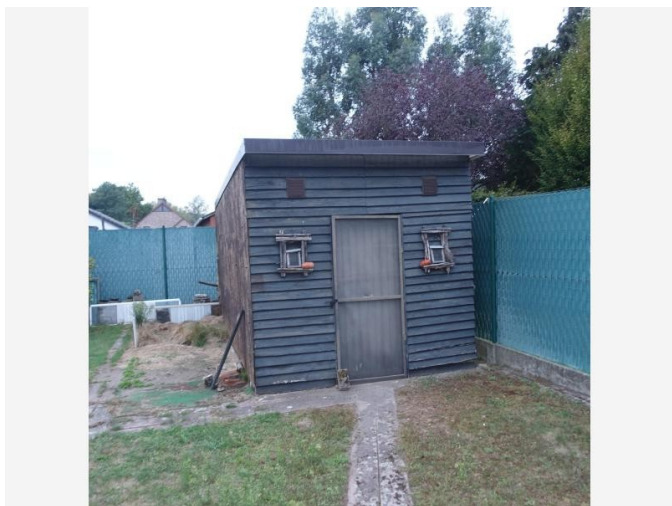
Het tuinhuis bestaat uit een houten constructie met polycarbonplaten

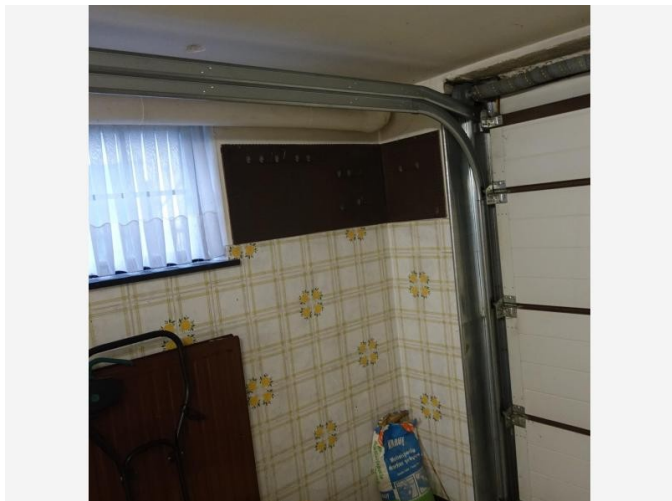
## Fiche 8: tegelijm wandtegels keuken/wc/badkamer/garage en CV lokaal

De gebruikte tegelijm kan asbesthoudend zijn. Voor het starten van renovatiewerken, deze toepassing aanvullend destructief laten onderzoeken.

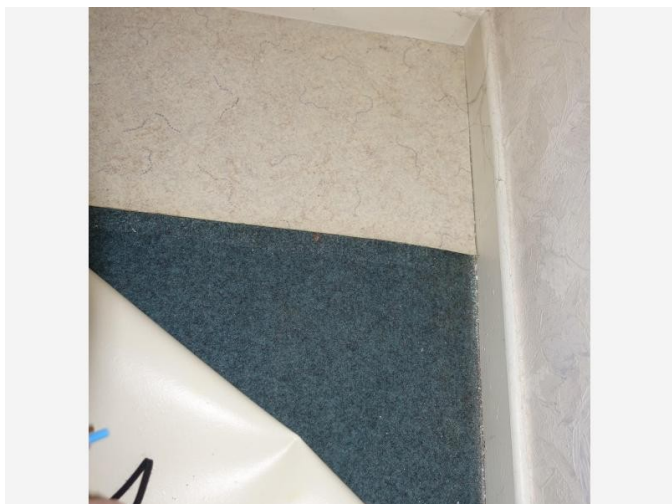
De vloerafwerking van de slaapkamers is in vernieuwd vinylzeil met onderliggend het oude vaste tapijt

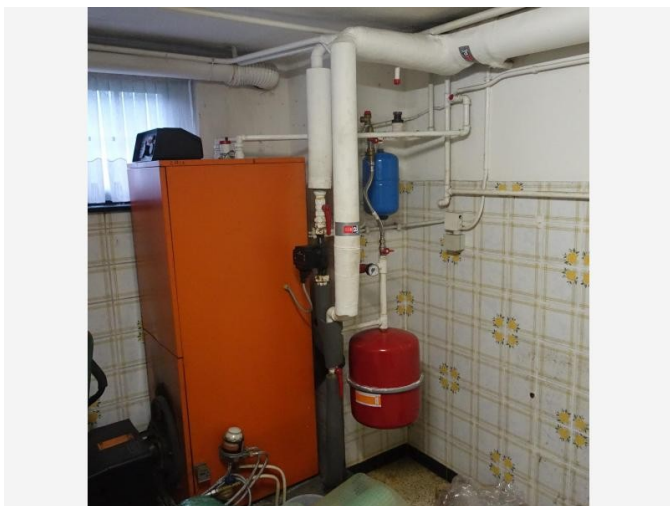
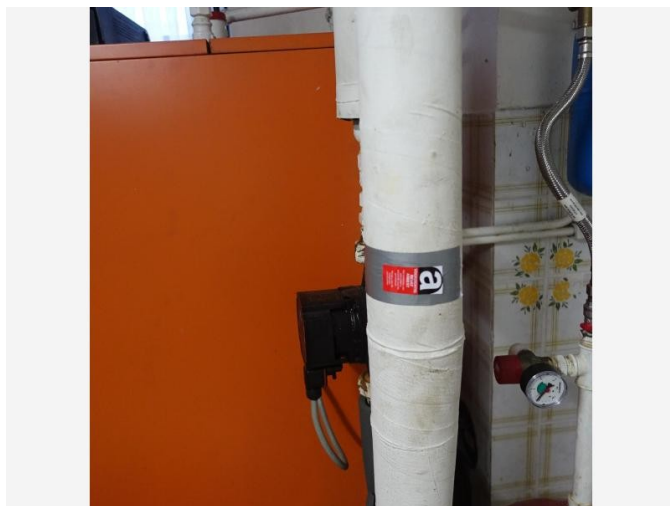
## Fiche 10: buisisolatie CV recht

Geen asbest

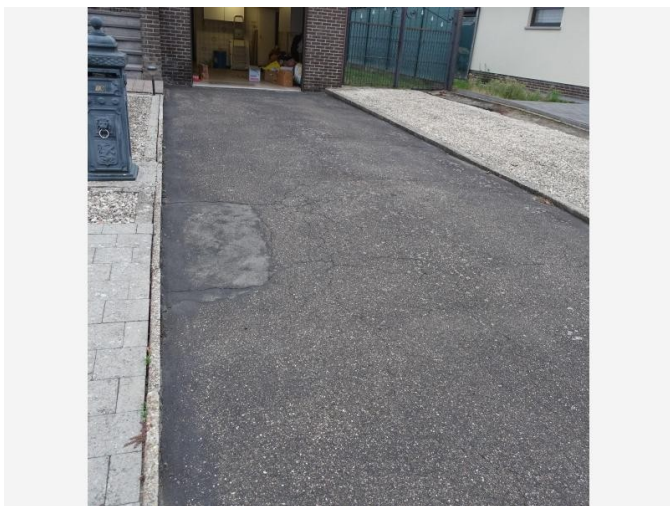
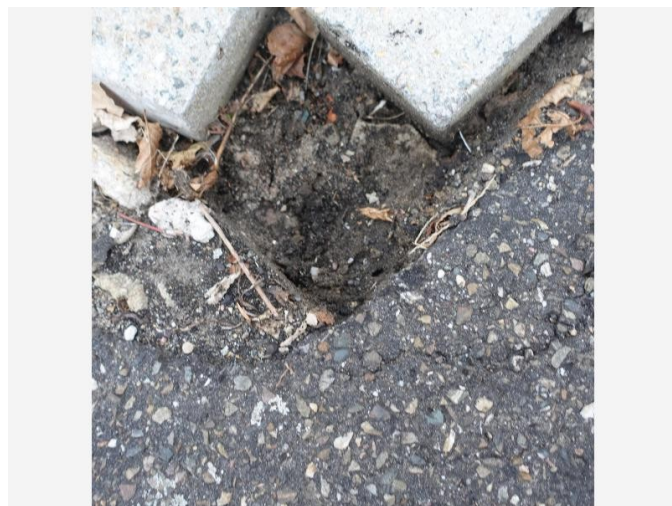
## Fiche 12: asfalt oprit

Geen asbest
