# Asbestinventarisatetest

Aarschotsesteenweg 57, 3300 Tienen

Attestnummer : 20260321-000020.000

## Zone 1: woning met aanbouw

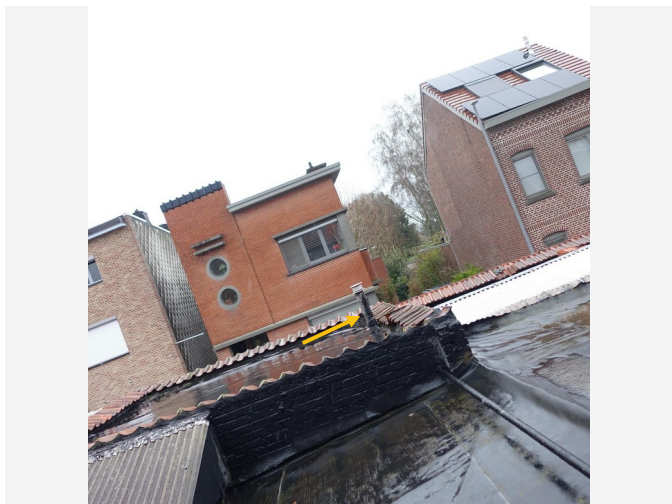
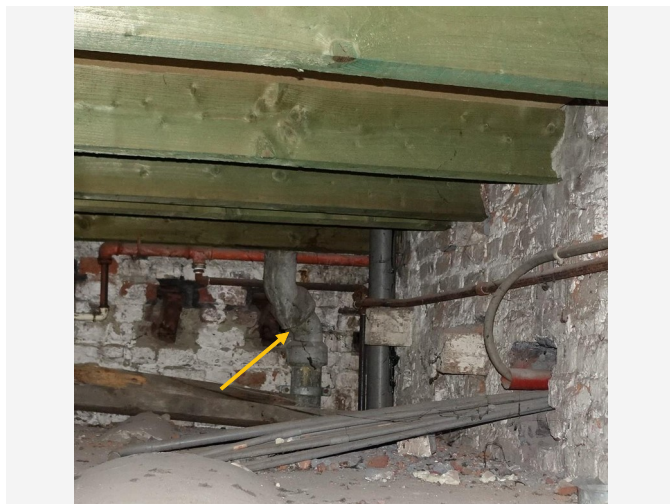
Eindbeoordeling materiaalrisico	Verhoogd materiaalrisico en/of verhoogde kans op vezelvrijgave
---------------------------------	----------------------------------------------------------------

Gebondenheid	Categorie 1: hechtgebonden in oorsprong
Asbestsoort (vezeltype)	Crocidoliet aanwezig
Asbestconcentratie	Laag (< 50%)
Afschermingsgraad van het gehele materiaal	Geheel of deels vrij aan de binnenlucht, maar geen contact met binnenluchtstromen
Toestand van het materiaal	Licht beschadigd, licht verweerd. Intacte calciumsilicaatplaat of materiaal met categorie 3-gebondenheid

<b>Beschrijving</b>	schouw CV installatie
<b>Omgeving</b>	Grenst aan binnen- en buitenlucht
<b>Primaire drager</b>	Ruimteverwarming
<b>Asbestmateriaal</b>	Rookgaskanaal
<b>Bindmiddel van asbestmateriaal</b>	Cement
<b>Gebondenheid op basis van bindmiddel</b>	Hecht
<b>Hoeveelheid (lengte - omtrek - dikte - aantal)</b>	<ul style="list-style-type: none"><li>• 3,50 m - 60,00 cm - 1,00 cm - 1 stuk</li></ul>
<b>Totaal volume</b>	0,021 m <sup>3</sup>
<b>Eenvoudig bereikbaar</b>	Ja
<b>Bevestigingswijze</b>	<ul style="list-style-type: none"><li>• Verlijmd, ingegoten, versmeerd</li></ul>
<b>Identificatiemethode</b>	<p>De asbestdeskundige beoordeelt het materiaal als asbestverdacht en dus asbesthoudend, en dit zonder monstername.</p> <p>Motivatie: De monstername brengt andere schade aan dan schade die inherent is aan de monstername.</p>
<b>Destructieve handeling voor identificatie</b>	Nee

Het asbestmateriaal valt onder de mijlpaal van 2034.

- Verwijder dit asbestmateriaal zo snel mogelijk. Volg de toestand goed op.
- Voer bijkomende staalname(s) uit.

- Eenvoudige handelingen: mag via doe-het-zelf of door werknemer(s) met opleidingsattest eenvoudige handelingen  
De verwijdering van de toepassing best laten uitvoeren door een erkend asbestverwijderaar of een erkend aannemer met attest eenvoudige handelingen. Deze aannemer werkt volgens de Codex welzijn op het werk boek VI titel 3 en zorgt dat de asbesttoepassing correct wordt afgevoerd. Vraag steeds bewijsdocumenten aan uw aannemer van de asbestverwijdering (facturen, werkplannen, foto's, afleverbonnen, vrijgavemetingen...) met het oog op een correcte actualisatie van het asbestattest.

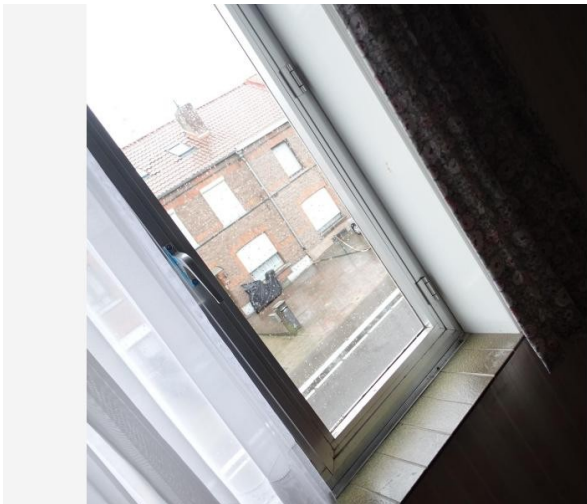
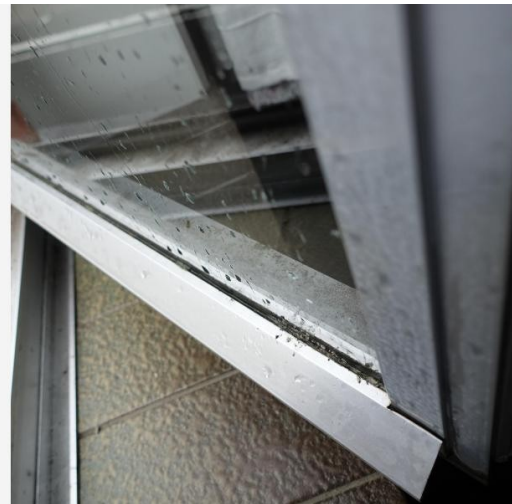
Eindbeoordeling materiaalrisico	Laag materiaalrisico en/of verlaagde kans op vezelvrijgave
---------------------------------	------------------------------------------------------------

Gebondenheid	Categorie 1: hechtgebonden in oorsprong
Asbestsoort (vezeltype)	Alleen chrysotiel aanwezig
Asbestconcentratie	Laag (< 50%)
Afschermingsgraad van het gehele materiaal	Geheel of deels vrij aan de buitenlucht, maar geen contact met binnenlucht
Toestand van het materiaal	Licht beschadigd, licht verweerd. Intacte calciumsilicaatplaat of materiaal met categorie 3-gebondenheid

#	Type	Referentie	Resultaat
2.1	Puntmonster	M7 stopverf	Chrysotiel

<b>Beschrijving</b>	stopverf aluminium raam niv+1 voor
<b>Omgeving</b>	Buiten
<b>Primaire drager</b>	Wandopening verticaal (raam, deur, ...)
<b>Asbestmateriaal</b>	In-situ afwerkingslagen - Pasta, stopverf, voegsel, stopsel, vulsel, mastiek, kitten, ...
<b>Bindmiddel van asbestmateriaal</b>	Kitten, mastiek, pasta
<b>Gebondenheid op basis van bindmiddel</b>	Hecht
<b>Hoeveelheid (lengte - aantal)</b>	<ul style="list-style-type: none"><li>• 4,90 m - 1 stuk</li></ul>
<b>Totale lengte</b>	4,90 m
<b>Eenvoudig bereikbaar</b>	Ja
<b>Bevestigingswijze</b>	<ul style="list-style-type: none"><li>• Geklemd</li><li>• Verlijmd, ingegoten, versmeerd</li></ul>
<b>Identificatiemethode</b>	Een monstername door de asbestdeskundige met laboanalyse door een asbestlabo.
<b>Destructieve handeling voor identificatie</b>	Nee

Het asbestmateriaal valt onder de mijlpaal van 2040.

- Zorg voor een veilig beheer. Vermijd het beschadigen van het asbestmateriaal. Controleer de toestand jaarlijks op wijzigingen.

De toepassing in zijn geheel verwijderen (volledig raam = chassis en glas samen laten)

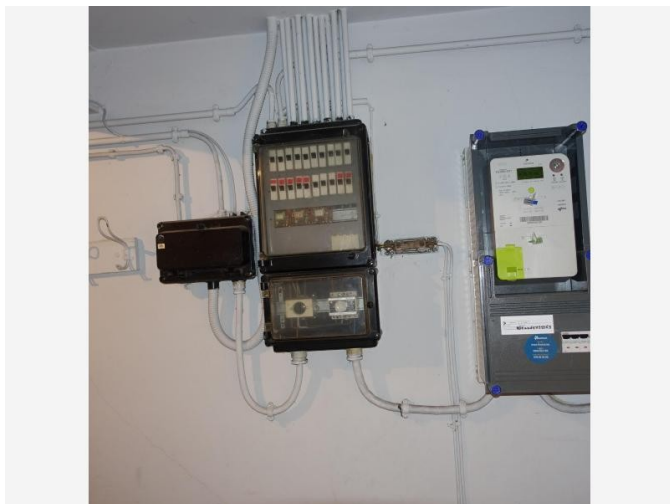
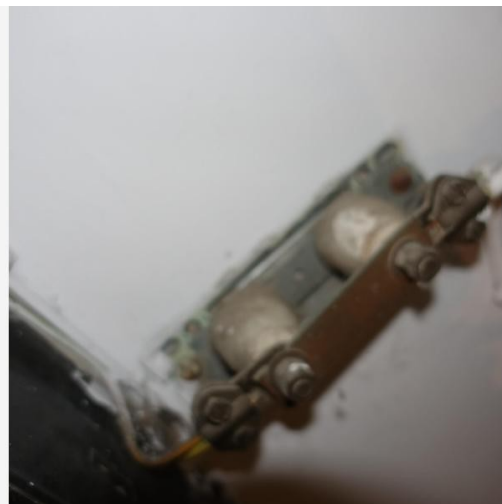
Eindbeoordeling materiaalrisico	Laag materiaalrisico en/of verlaagde kans op vezelvrijgave
---------------------------------	------------------------------------------------------------

Gebondenheid	Categorie 1: hechtgebonden in oorsprong
Asbestsoort (vezeltype)	Crocidoliet aanwezig
Asbestconcentratie	Laag (< 50%)
Afschermingsgraad van het gehele materiaal	Geheel of deels vrij aan de binnenlucht, maar geen contact met binnenluchtstromen
Toestand van het materiaal	Onbeschadigd, niet verweerd

Beschrijving	elektrische installatie (schakelmateriaal)
Omgeving	Binnen
Primaire drager	Communicatie en elektrische infrastructuur en uitrusting
Asbestmateriaal	Plaat, paneel, tablet - Type Bakeliet
Bindmiddel van asbestmateriaal	Kunststof of -hars
Gebondenheid op basis van bindmiddel	Hecht
Hoeveelheid (oppervlakte - dikte - aantal)	<ul style="list-style-type: none"><li>• 0,30 m<sup>2</sup> - 0,50 cm - 1 stuk</li></ul>
Totaal volume	0,002 m <sup>3</sup>
Eenvoudig bereikbaar	Ja
Bevestigingswijze	<ul style="list-style-type: none"><li>• Geschroefd</li></ul>
Identificatiemethode	<p>De asbestdeskundige beoordeelt het materiaal als asbestverdacht en dus asbesthoudend, en dit zonder monstername.</p> <p>Motivatie: De monstername brengt andere schade aan dan schade die inherent is aan de monstername.</p>
Destructieve handeling voor identificatie	Nee

Het asbestmateriaal valt onder de mijlpaal van 2040.

- Zorg voor een veilig beheer. Vermijd het beschadigen van het asbestmateriaal. Controleer de toestand jaarlijks op wijzigingen.

Verwijder de toepassing in zijn geheel zonder beschadigingen. Bevochtig (fixeermiddel in de handel te verkrijgen) de asbesttoepassing voor het starten en tijdens de verwijderwerkzaamheden, zodat de toepassing niet verder kan vergruizen en er asbestvezels vrijkomen. U dient stofvorming te vermijden. (geen snel draaiende gereedschappen)

Let wel: zorg dat er geen spanning op de schakelmateriaal staat tijdens het verwijderen.

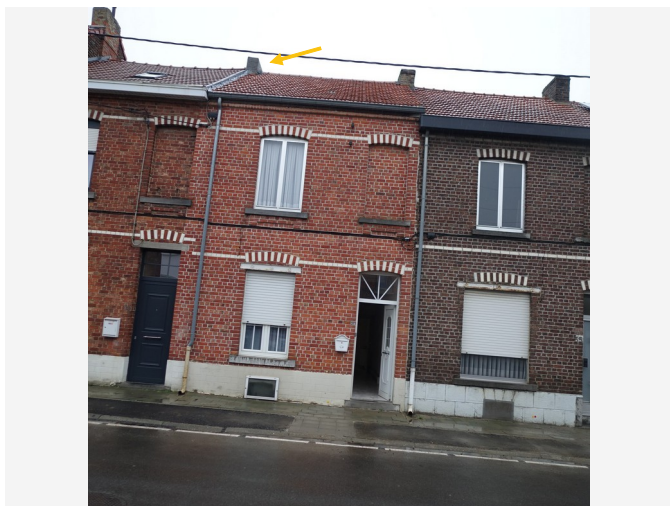
*Situeringfoto*

**Reden:** Het te onderzoeken materiaal situeert zich hoger dan 3,50 m te rekenen vanaf een veilige ondergrond

**Uitleg van de asbestdeskundige:** Van binnenuit niet inspecteerbaar, langs buiten +3.5m

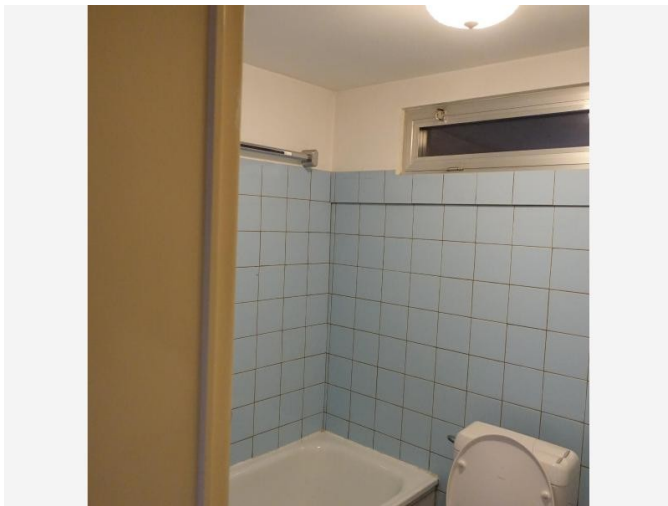
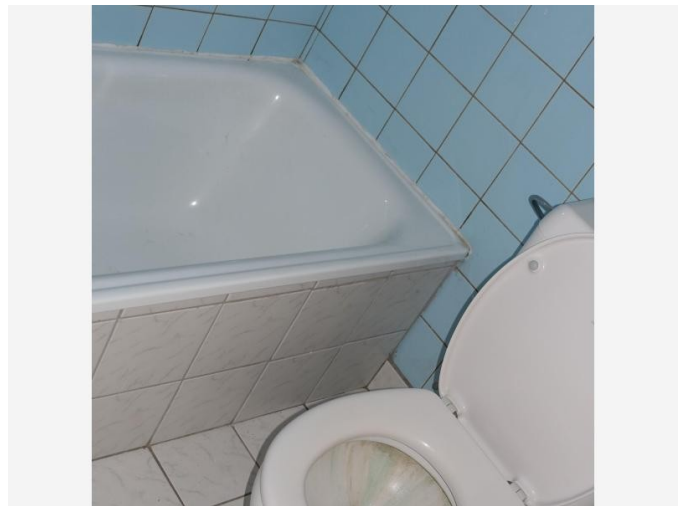
De gebruikte tegellijm kan asbesthoudend zijn. Voor het starten van renovatiewerken, deze toepassing aanvullend destructief laten onderzoeken.

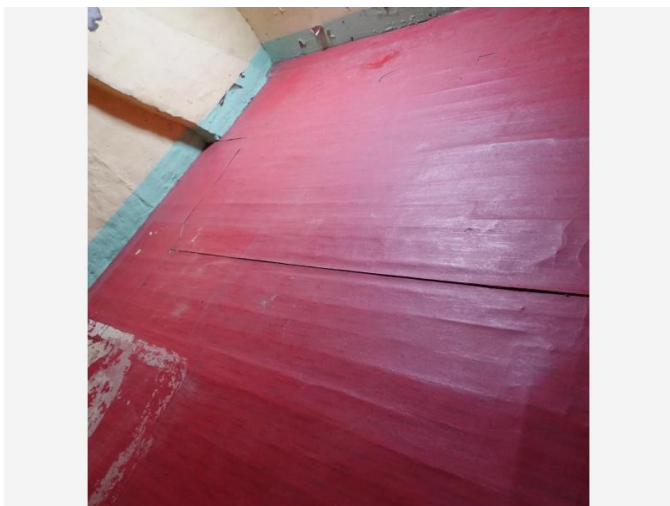
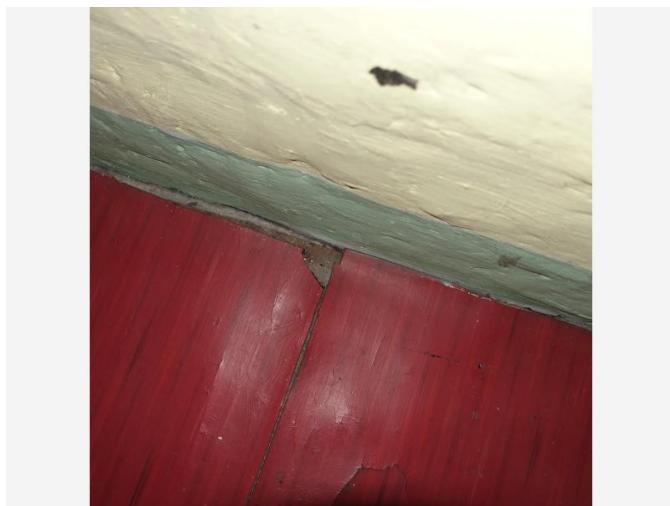
## Fiche 6: vloerzeil zolder

Geen asbest

#	Type	Referentie	Resultaat
6.1	Puntmonster	M5 vloerzeil	Geen asbest

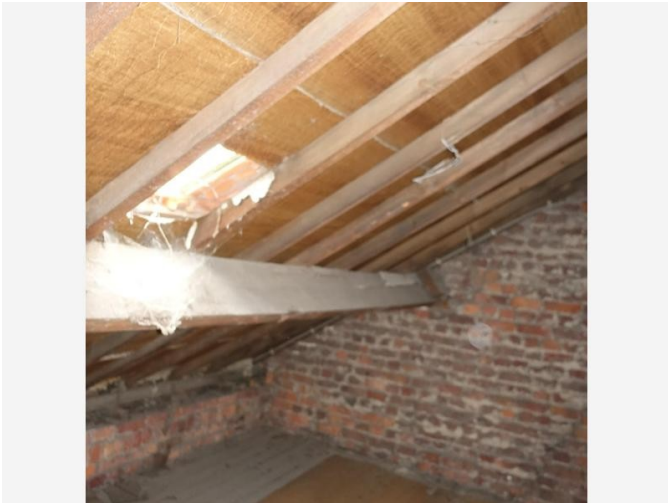
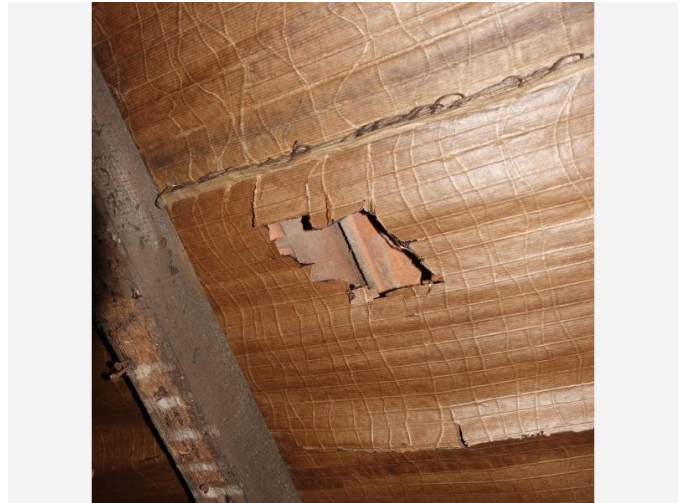
Geen asbest

#	Type	Referentie	Resultaat
7.1	Puntmonster	M8 onderdak	Geen asbest

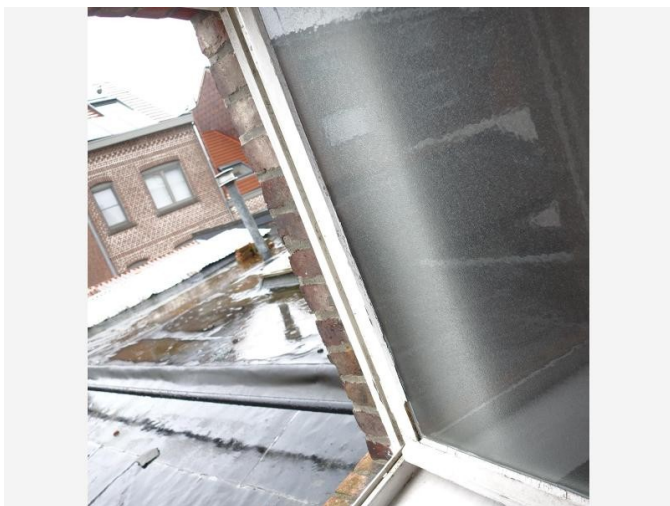
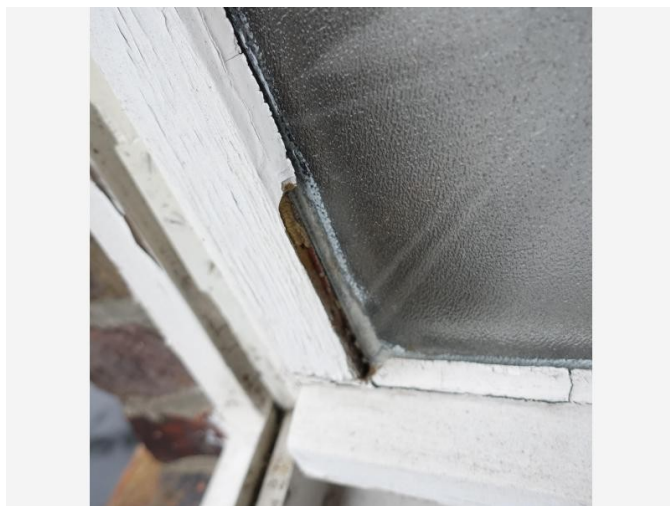
Geen asbest

#	Type	Referentie	Resultaat
8.1	Puntmonster	M6 stopverf	Geen asbest

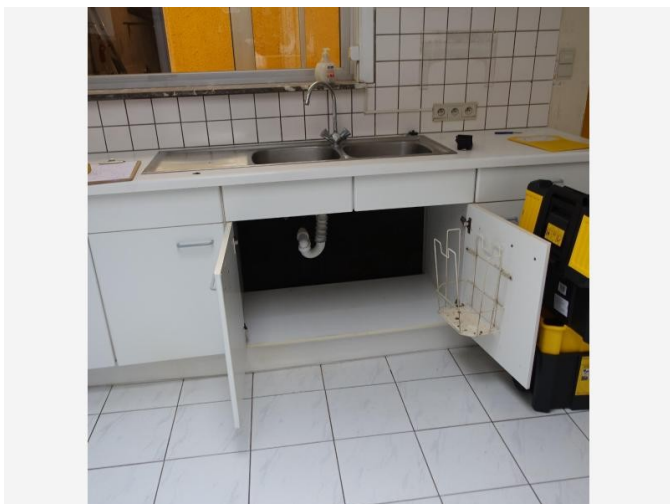
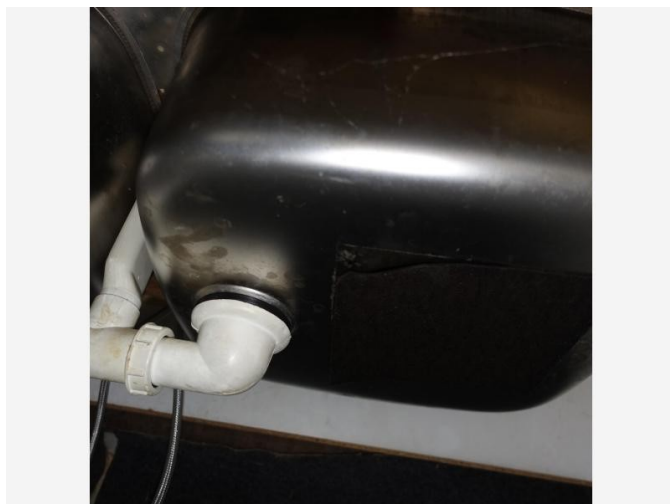
## Fiche 9: antidreun gootsteen

Geen asbest

#	Type	Referentie	Resultaat
9.1	Puntmonster	M4 roofing	Geen asbest

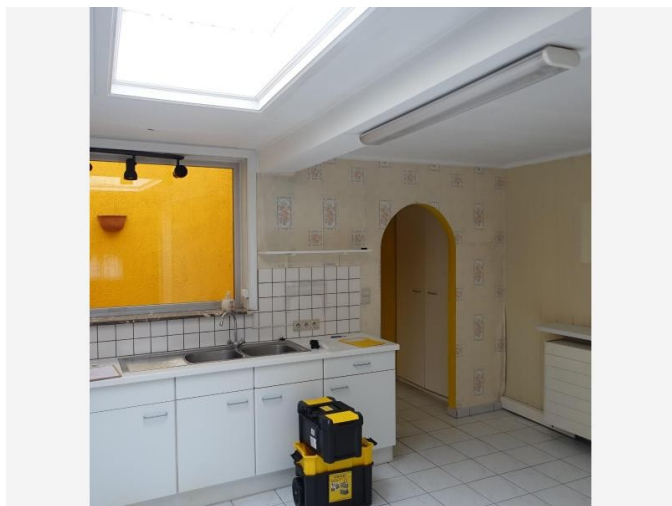
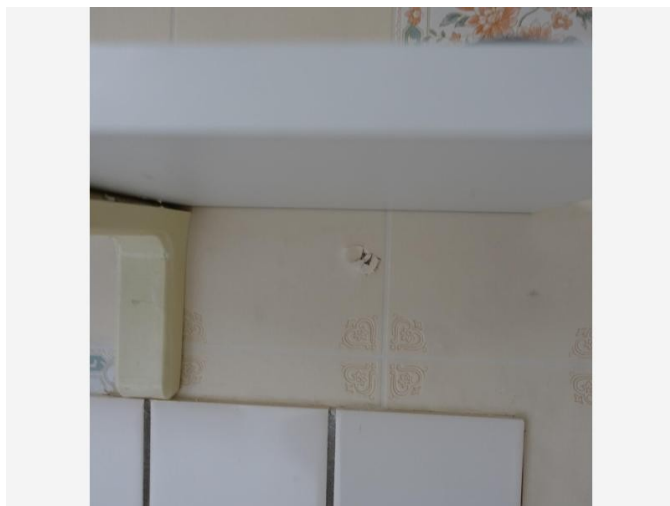
Geen asbest

#	Type	Referentie	Resultaat
10.1	Mengmonster	M1 wandpleister	Geen asbest

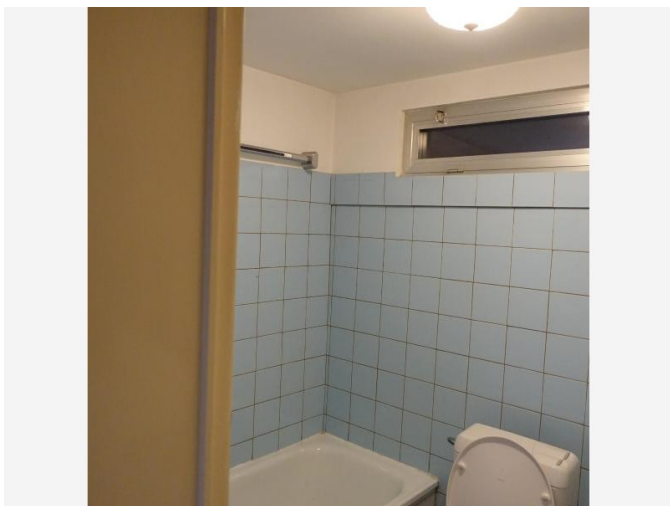
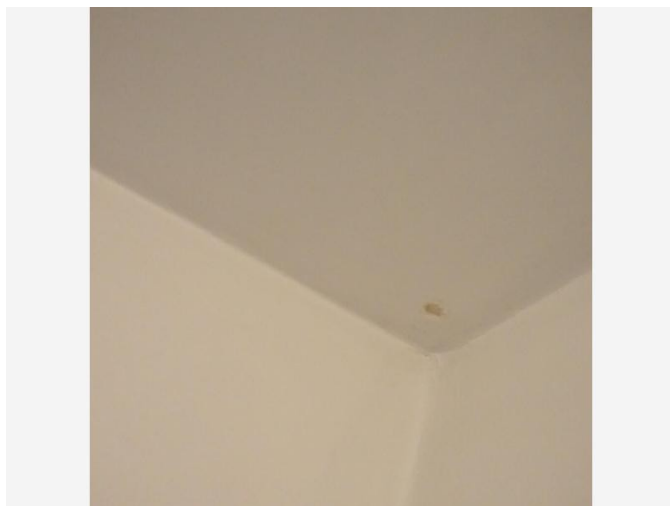
# Fiche 11: plafondpleister

Geen asbest

#	Type	Referentie	Resultaat
11.1	Mengmonster	M2 plafondpleister	Geen asbest

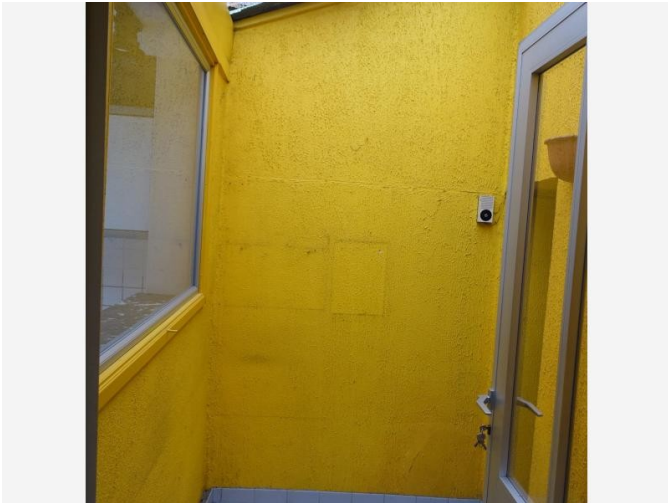
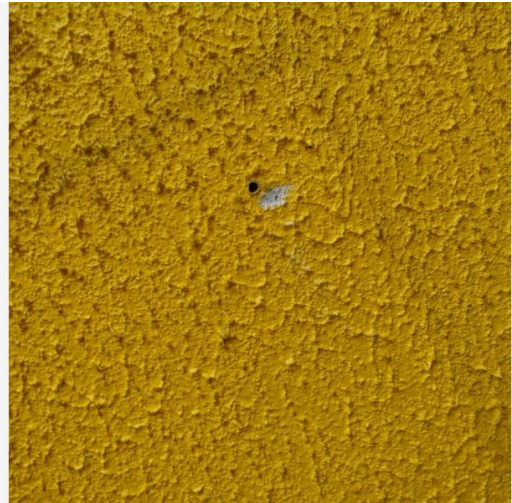
Geen asbest

#	Type	Referentie	Resultaat
12.1	Mengmonster	M3 crepi	Geen asbest
