Asbestinventarisatetest

Daalstraat 9, 3300 Tienen

Attestnummer : 20251013-000381.001

Uitgegeven op : 13.10.2025

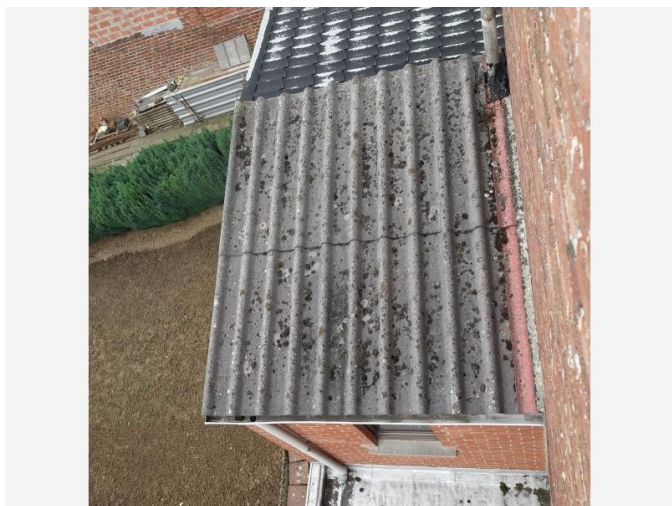
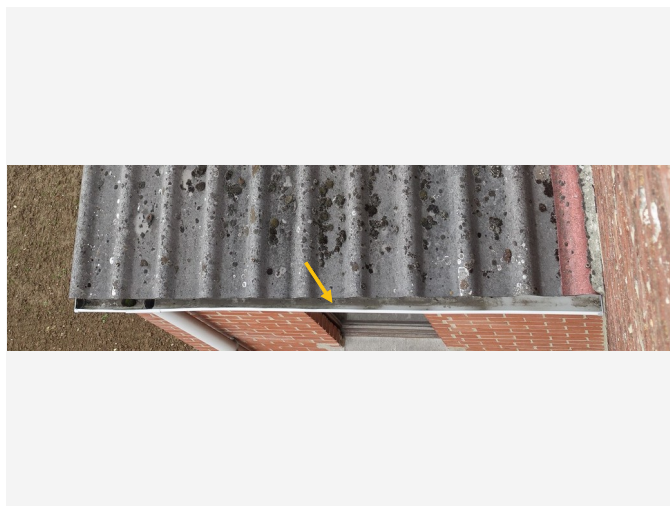
Het asbestmateriaal valt onder de mijlpaal van 2040.

Dringend verwijderen

Beschrijving	sediment daggoten golfplaten daken
Type afvalstof	Betreft resten (contaminatie) van verwerking of beschadiging
Type resten (contaminatie)	<ul style="list-style-type: none">Stof, deeltjes < 4 mm, flinters, gruis (los, opliggend)
Besmette materialen	<ul style="list-style-type: none">Sediment (dakgoot, afvoerbuï, regenwaterput, ...)
Bron van de resten	de golfplaten daken van de stal en de bijkeuken
Omgeving	Buiten
Primaire drager	Infrastructuur hemelwater (opvang en afvoer)
Gebondenheid resten	Niet hecht
Hoeveelheid (gewicht - aantal)	<ul style="list-style-type: none">1,00 kg - 1 stuk
Totaal gewicht	1,00 kg
Eenvoudig bereikbaar	Ja
Identificatiemethode	Vaststelling zonder monstername

- Verwijder het asbestafval.

- Eenvoudige handelingen: enkel door erkend asbestverwijderaar
Als particulier kan u deze asbestafval niet kwijt op het recyclagepark. Enkel professionelen kunnen dit asbestafval aanleveren bij een erkende verwerking. Daarom dient de verwijdering van de toepassing door een erkend asbestverwijderaar met attest eenvoudige handelingen. Deze aannemer werkt volgens de Codex welzijn op het werk boek VI titel 3 en zorgt dat de asbesttoepassing correct wordt afgevoerd.

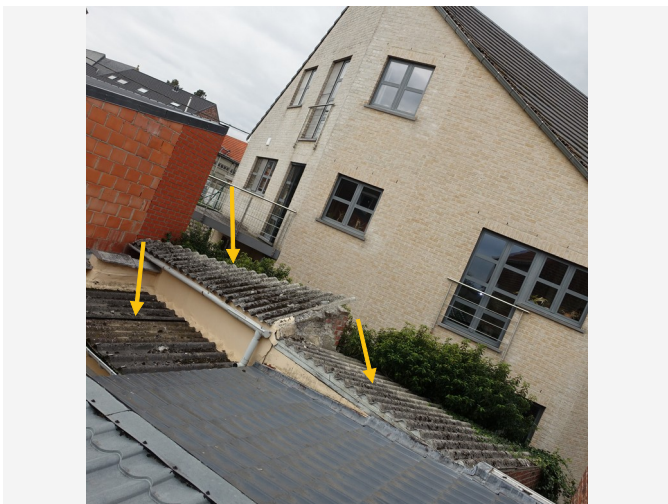
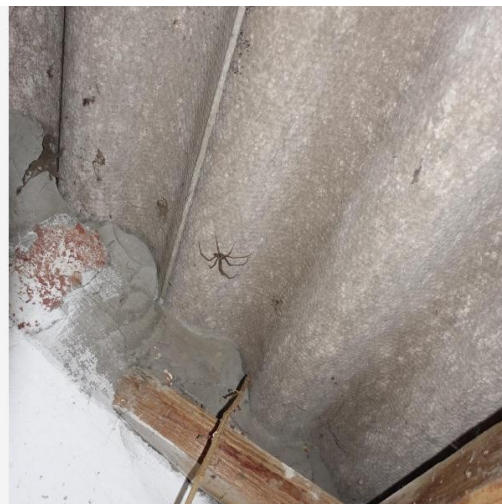
Het asbestmateriaal valt onder de mijlpaal van 2034.

Dringend verwijderen

Beschrijving	golfplaten dak stal
Omgeving	Grenst aan binnen- en buitenlucht
Primaire drager	Schuin dak
Asbestmateriaal	Dak- en gevelbekleding - Golfplaat
Bindmiddel van asbestmateriaal	Cement
Gebondenheid op basis van bindmiddel	Hecht
Hoeveelheid (oppervlakte - aantal)	<ul style="list-style-type: none">• 22,00 m² - 1 stuk
Totale oppervlakte	22,00 m ²
Eenvoudig bereikbaar	Ja
Bevestigingswijze	<ul style="list-style-type: none">• Geschroefd
Identificatiemethode	Vaststelling zonder monstername
Destructieve handeling voor identificatie	Nee

Raadpleeg best op voorhand de voorwaarden van uw intercommunale afvalbeheerder. Voor hechtgebonden toepassingen: Bij verwijdering door doe-het-zelf mag men dit afval dubbel en luchtdicht verpakt aandienen bij uw intercommunale afvalbeheerder. Verwijder de toepassing in zijn geheel zonder ze te beschadigen, gebruik geen snel draaiende gereedschappen (stofvorming). Bevochtig (fixeermiddel in de handel te verkrijgen) de asbesttoepassing voor het starten en tijdens de verwijderwerkzaamheden, zodat de toepassing niet verder kan vergruizen en er asbestvezels vrijkomen. U dient stofvorming te vermijden. Bescherm u afdoende tijdens het verwijderen met minimaal volgende beschermingsmiddelen: FFP 3 mondkap, stevige wegwerp handschoenen en stevige wegwerp overal CATIII 5-6 en afspoelbaar schoeisel.

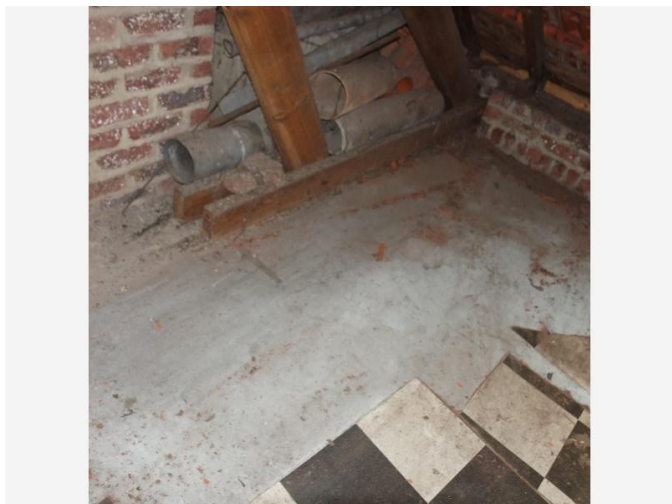
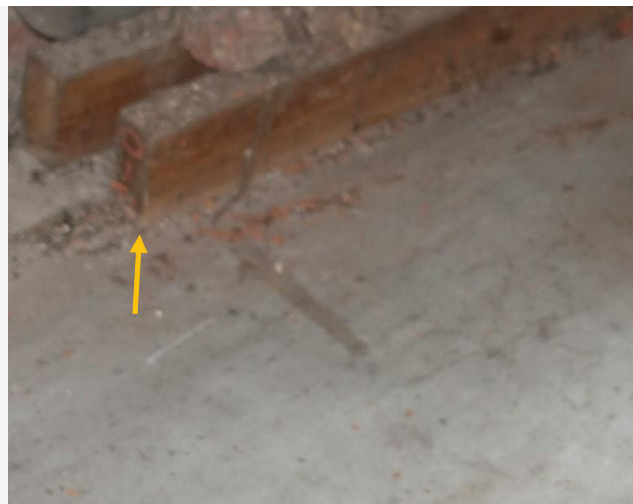
Beschrijving	plaat op zolder
Omgeving	Binnen
Primaire drager	Vloer
Asbestmateriaal	Dak- en gevelbekleding - Plaat
Bindmiddel van asbestmateriaal	Cement
Gebondenheid op basis van bindmiddel	Hecht
Hoeveelheid (oppervlakte - dikte - aantal)	• 3,00 m ² - 0,37 cm - 1 stuk
Totaal volume	0,011 m ³
Eenvoudig bereikbaar	Ja
Bevestigingswijze	• Los (al dan niet bedekt)
Identificatiemethode	Vaststelling met monstername
Destructieve handeling voor identificatie	Nee

Verwijder de toepassing in zijn geheel zonder beschadigingen. Bevochtig (fixeermiddel in de handel te verkrijgen) de asbesttoepassing voor het starten en tijdens de verwijderwerkzaamheden, zodat de toepassing niet verder kan vergruizen en er asbestvezels vrijkomen. U dient stofvorming te vermijden.

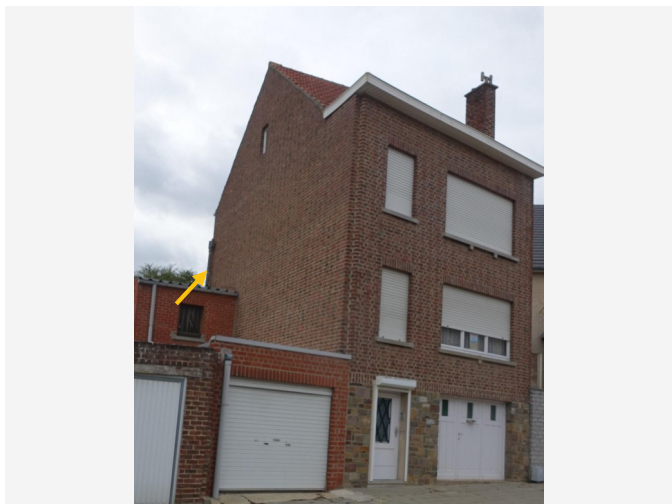
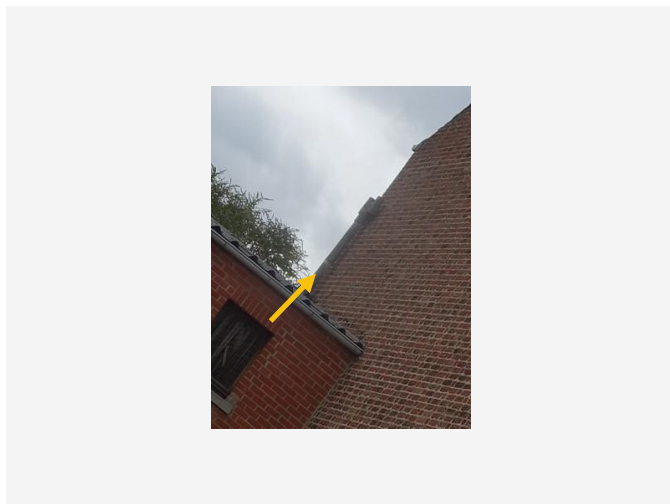
Beschrijving	golfplaten dak bijkeuken
Omgeving	Buiten
Primaire drager	Schuin dak
Asbestmateriaal	Dak- en gevelbekleding - Golfplaat
Bindmiddel van asbestmateriaal	Cement
Gebondenheid op basis van bindmiddel	Hecht
Hoeveelheid (oppervlakte - aantal)	<ul style="list-style-type: none">• 11,00 m² - 1 stuk
Totale oppervlakte	11,00 m ²
Eenvoudig bereikbaar	Ja
Bevestigingswijze	<ul style="list-style-type: none">• Geschroefd
Identificatiemethode	Vaststelling zonder monstername
Destructieve handeling voor identificatie	Nee

bij uw intercommunale afvalbeheerder. Verwijder de toepassing in zijn geheel zonder ze te beschadigen, gebruik geen snel draaiende gereedschappen (stofvorming). Bevochtig (fixeermiddel in de handel te verkrijgen) de asbesttoepassing voor het starten en tijdens de verwijderwerkzaamheden, zodat de toepassing niet verder kan vergruizen en er asbestvezels vrijkomen. U dient stofvorming te vermijden. Bescherm u afdoende tijdens het verwijderen met minimaal volgende beschermingsmiddelen: FFP 3 mondmasker, stevige wegwerp handschoenen en stevige wegwerp overal CATIII 5-6 en afspoelbaar schoeisel.
