# Asbestinventarisatetest

Albertusplein 23, 3270 Scherpenheuvel-Zichem

Attestnummer : 20251219-000033.000

Uitgegeven op : 19.12.2025

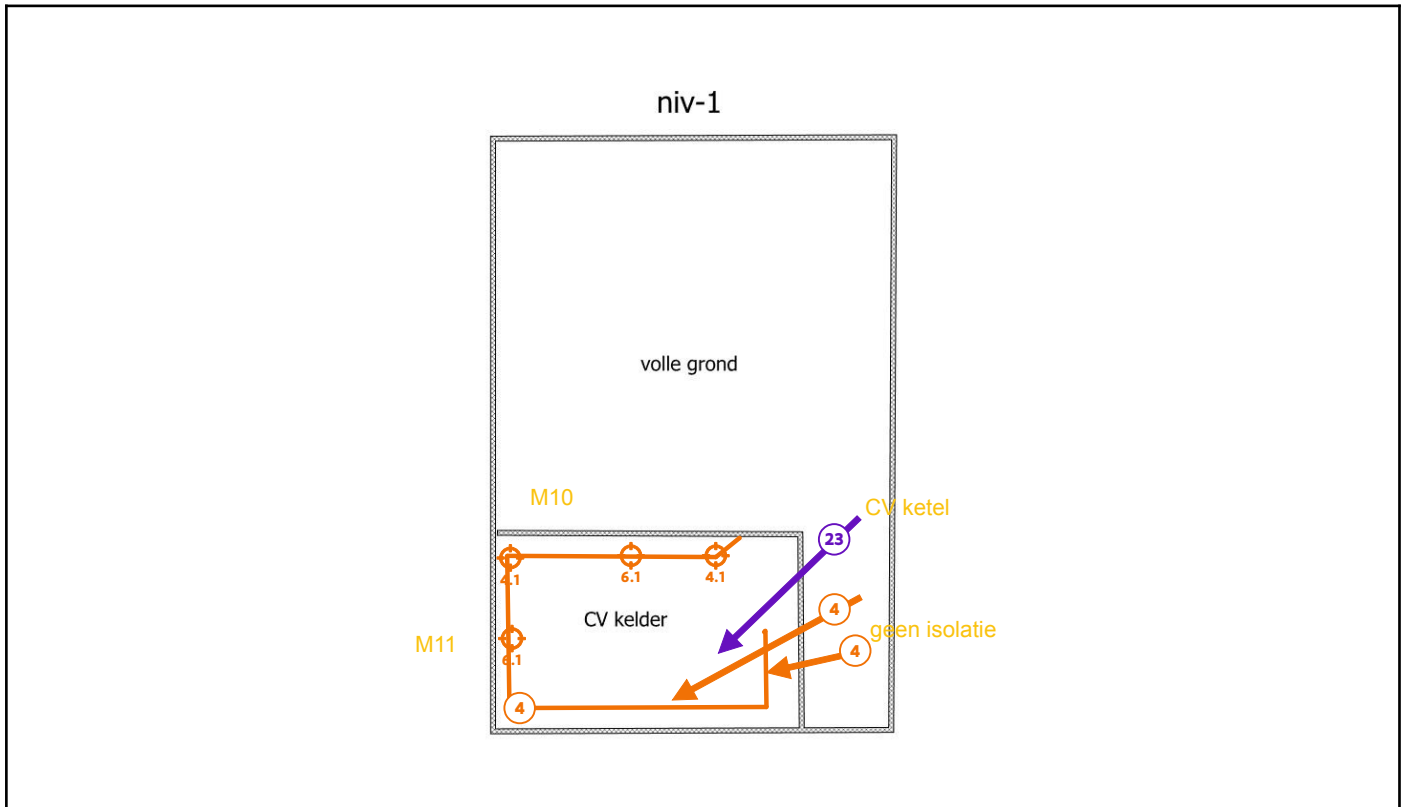
## Plan 1.1: niv-1

Beschrijving	Type	Actie
4. buisisolatie CV bocht	Asbestmateriaal	<a href="#">Verwijderen</a>
4.1 Code: M10 buisiso bocht	Mengmonster	-
6. buisisolatie CV recht	Asbestmateriaal	<a href="#">Verwijderen</a>
6.1 Code: M11 buisiso recht	Mengmonster	-
23. materialen aan CV ketel	Overige ruimte of materiaal	-

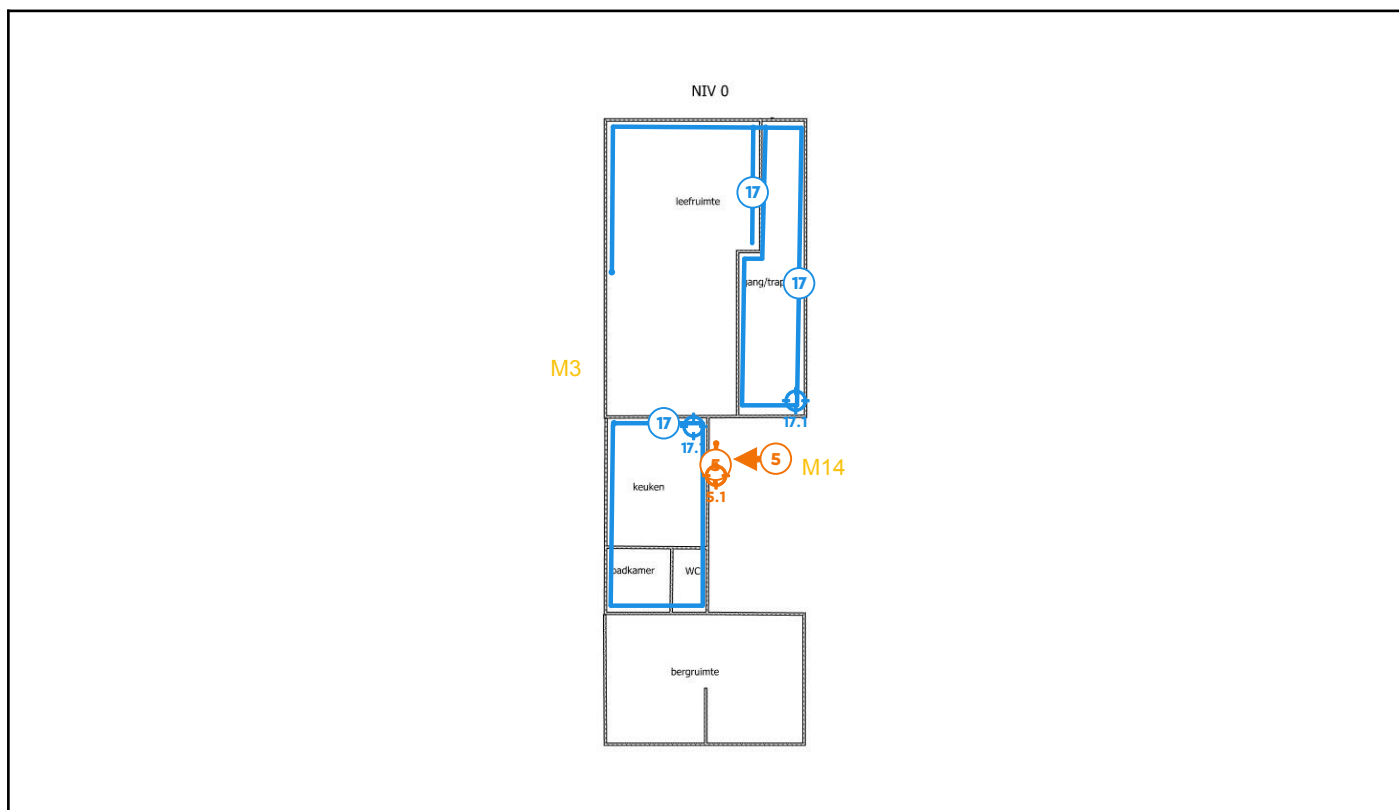
## Plan 1.4: niv 0

Beschrijving	Type	Actie
5. plaat verluchttingsrooster dampkam	Asbestmateriaal	<a href="#">Verwijderen</a>
5.1 Code: M14	Puntmonster	-
17. sierlijsten	Geen asbest	-
17.1 Code: M3 sierlijsten	Mengmonster	-

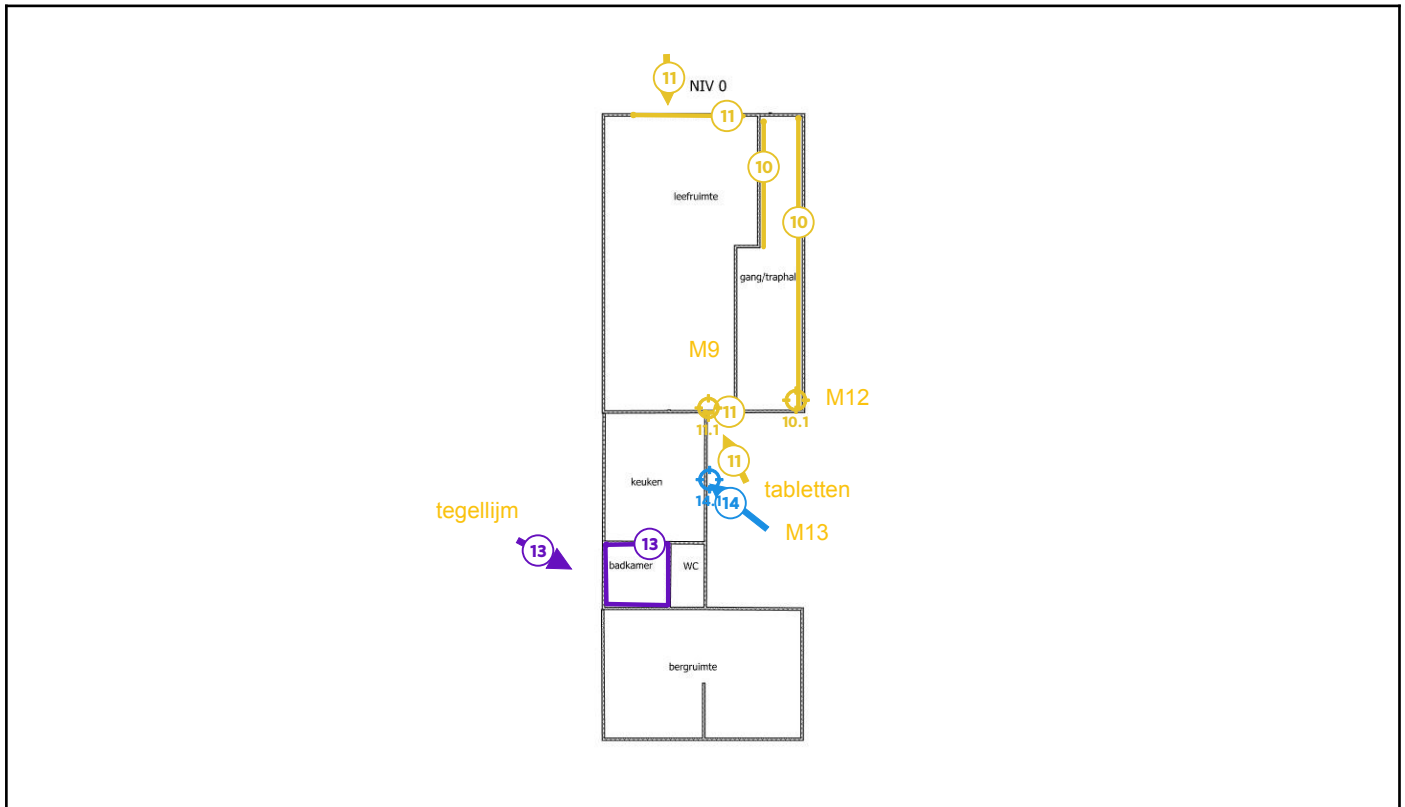
## Plan 1.5: niv 0

Beschrijving	Type	Actie
10. lambrisering gang	Asbestmateriaal	Zorgvuldig beheren
10.1 Code: M12 lambrisering	Puntmonster	-
11. venstertabletten	Asbestmateriaal	Zorgvuldig beheren
11.1 Code: M9 tablet	Puntmonster	-
13. tegellijm wandtegels badkamer en achterkamer niv+1	Advies	-
14. stopverf keukenraam	Geen asbest	-
14.1 Code: M13 stopverf	Puntmonster	-

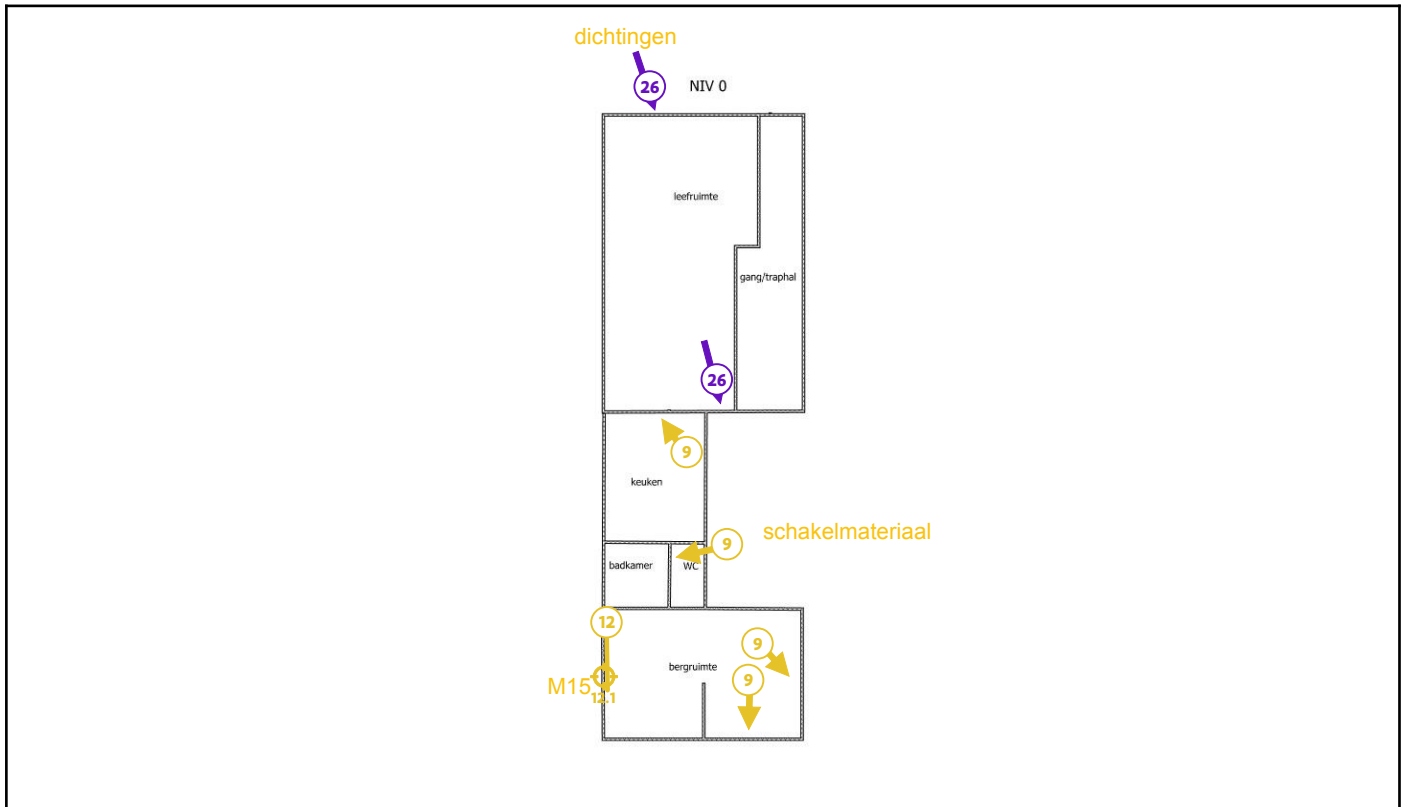
## Plan 1.6: niv 0

Beschrijving	Type	Actie
9. elektrische installatie (schakelmateriaal)	Asbestmateriaal	Zorgvuldig beheren
12. wandplaat berging	Asbestmateriaal	Zorgvuldig beheren
12.1 Code: M15 plaat	Puntmonster	-
26. dichtingen glas buitenschrijnwerk	Overige ruimte of materiaal	-

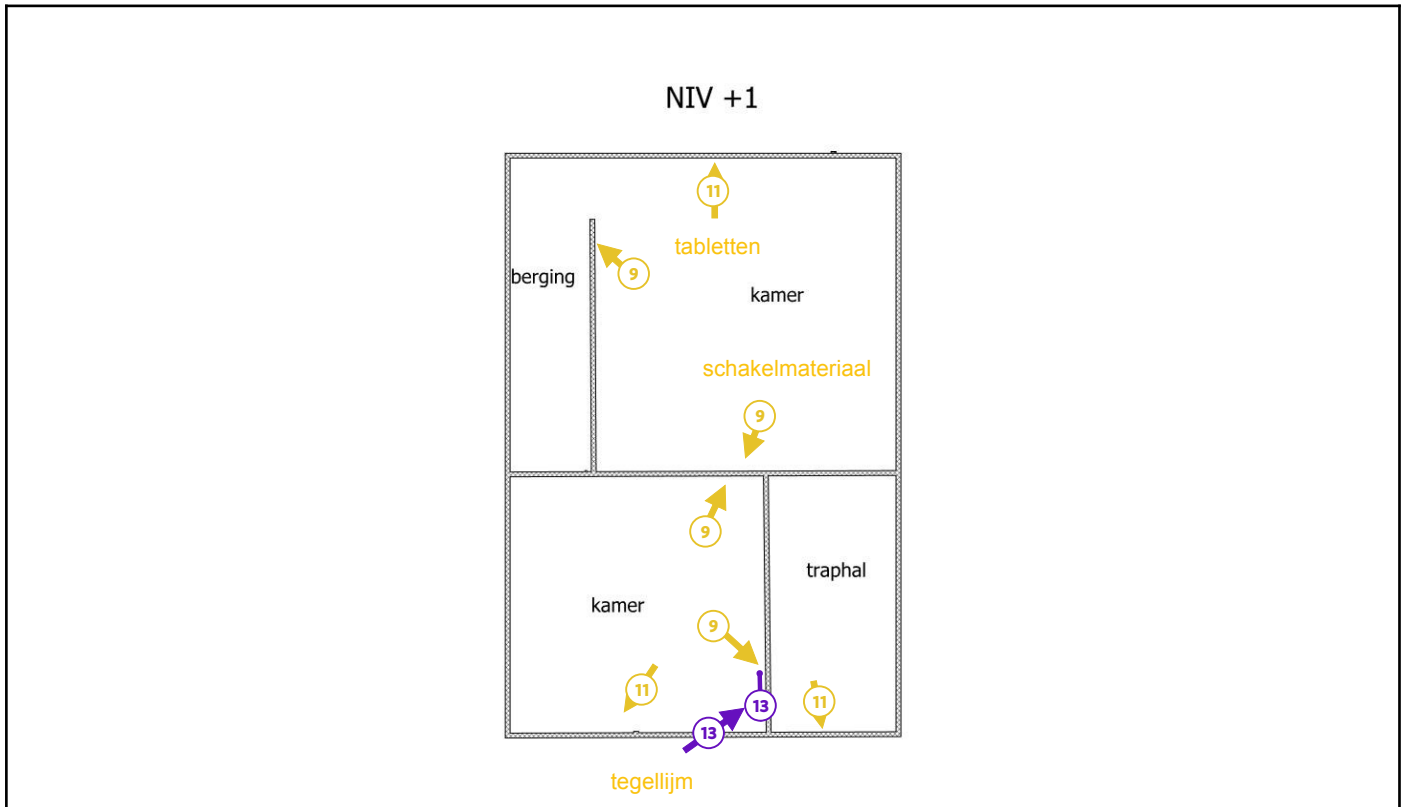
## Plan 1.11: niv+1

Beschrijving	Type	Actie
9. elektrische installatie (schakelmateriaal)	Asbestmateriaal	Zorgvuldig beheren
11. venstertabletten	Asbestmateriaal	Zorgvuldig beheren
13. tegellijm wandtegels badkamer en achterkamer niv+1	Advies	-

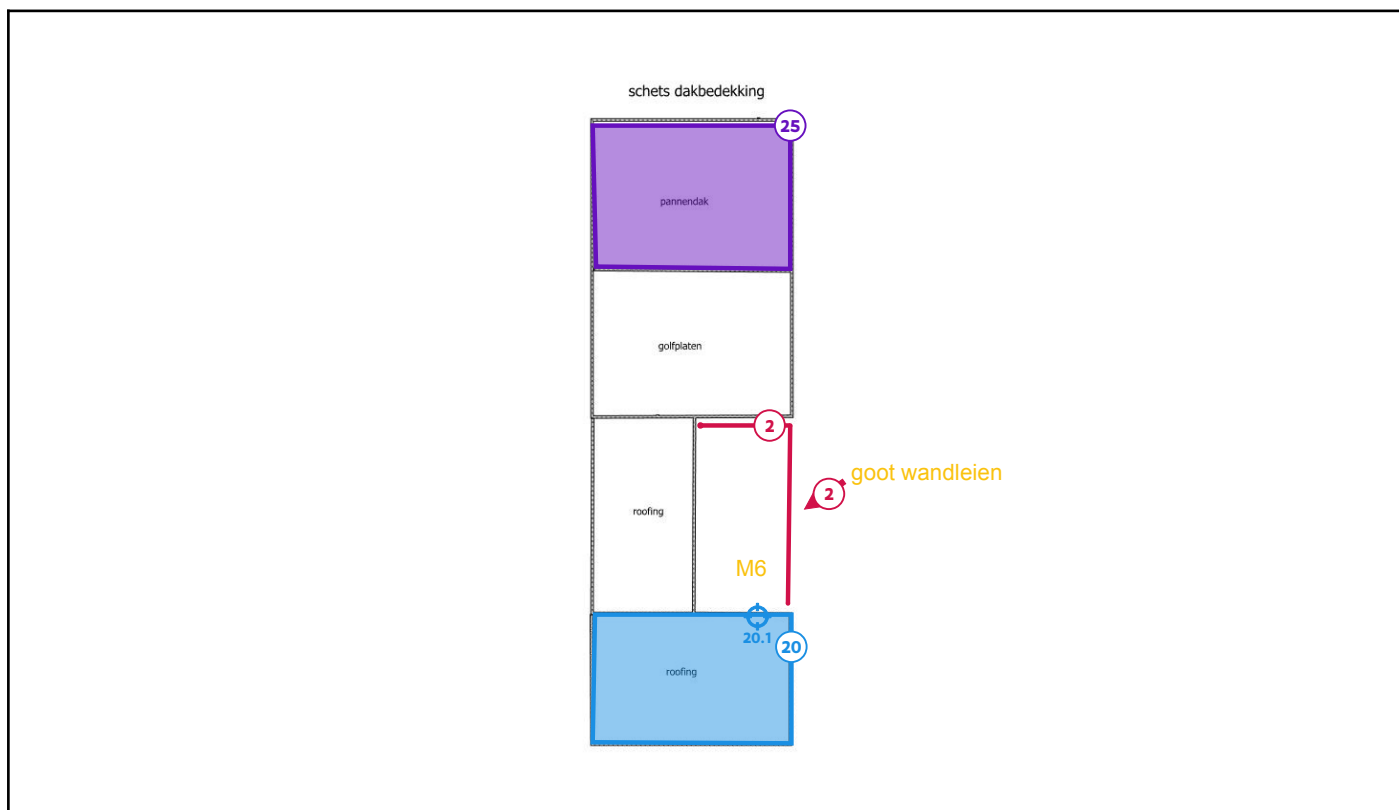
## Plan 1.13: schets dakbedekking

Beschrijving	Type	Actie
2. sediment goot wandleien	Asbestmateriaal	Dringend verwijderen
20. roofing plat dak bergruimte	Geen asbest	-
20.1 Code: M6 roofing	Puntmonster	-
25. dak woning voor	Overige ruimte of materiaal	-

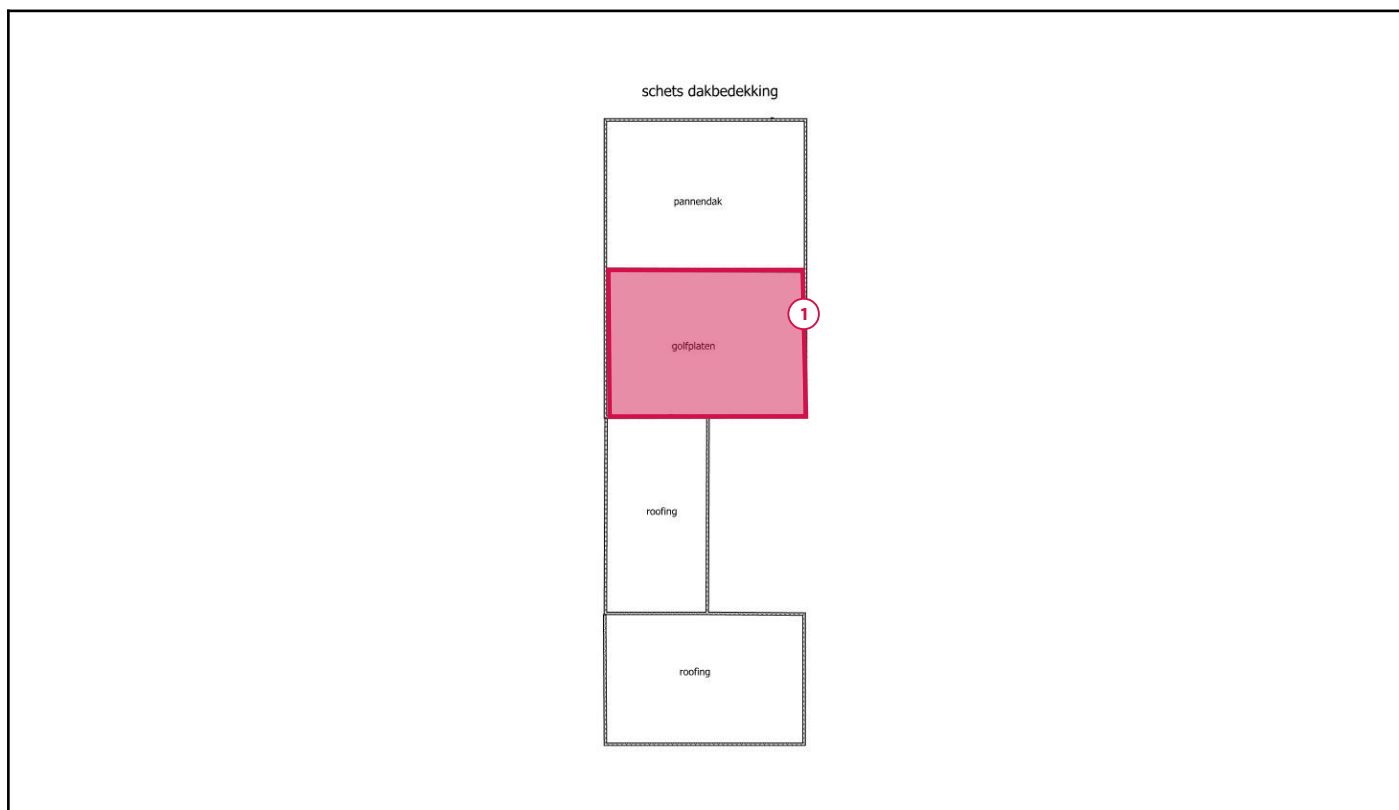
## Plan 1.14: schets dakbedekking

Beschrijving	Type	Actie
1. golfplaten dak achterste deel woning	Asbestmateriaal	Dringend verwijderen

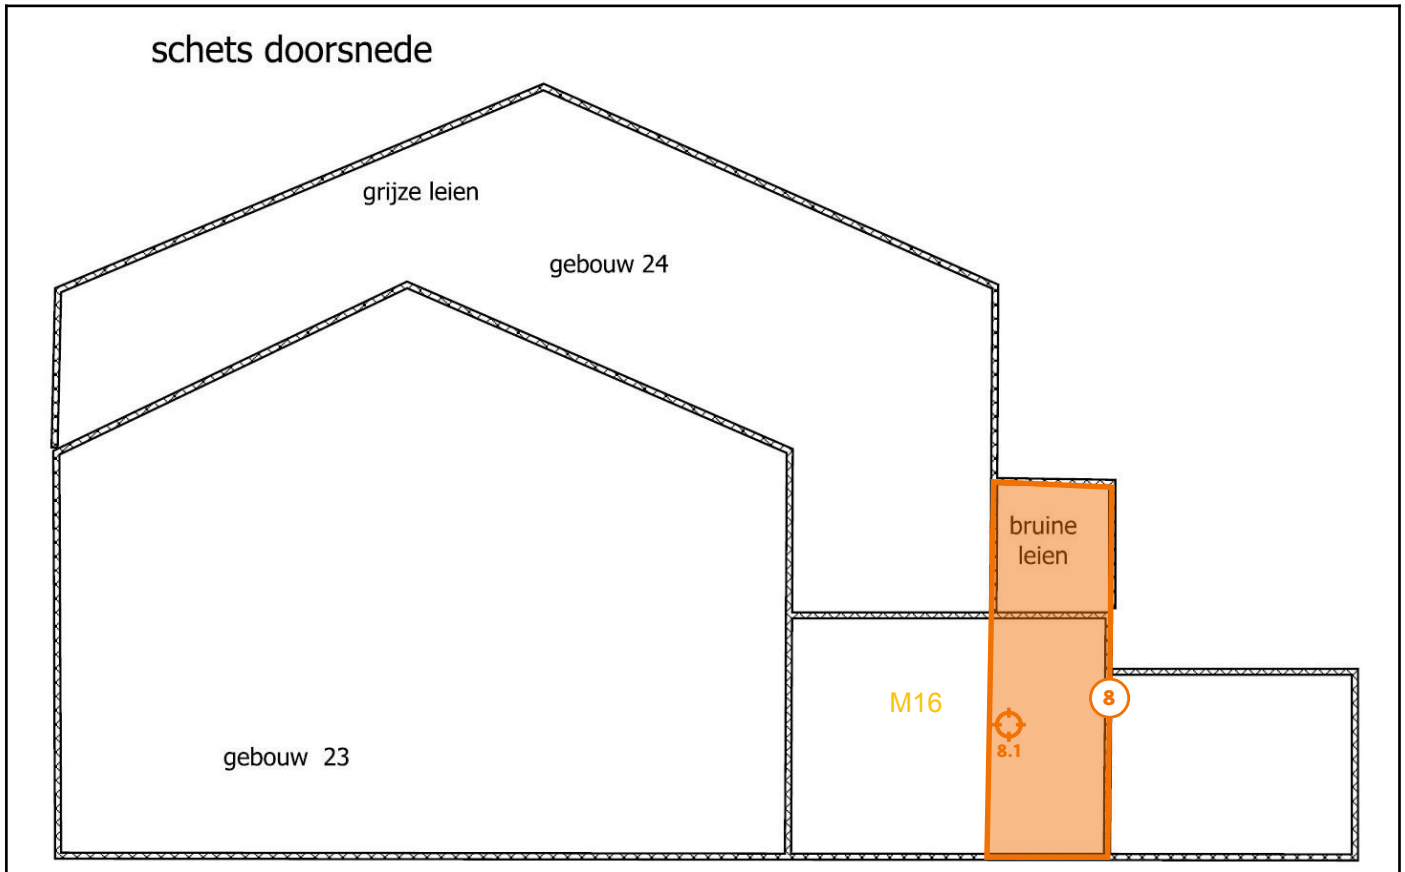
## Plan 1.15: schets doorsnede

Beschrijving	Type	Actie
8. wand lei bruin scheidingsmuur	Asbestmateriaal	<a href="#">Verwijderen</a>
8.1 Code: M16 lei bruin	Puntmonster	-

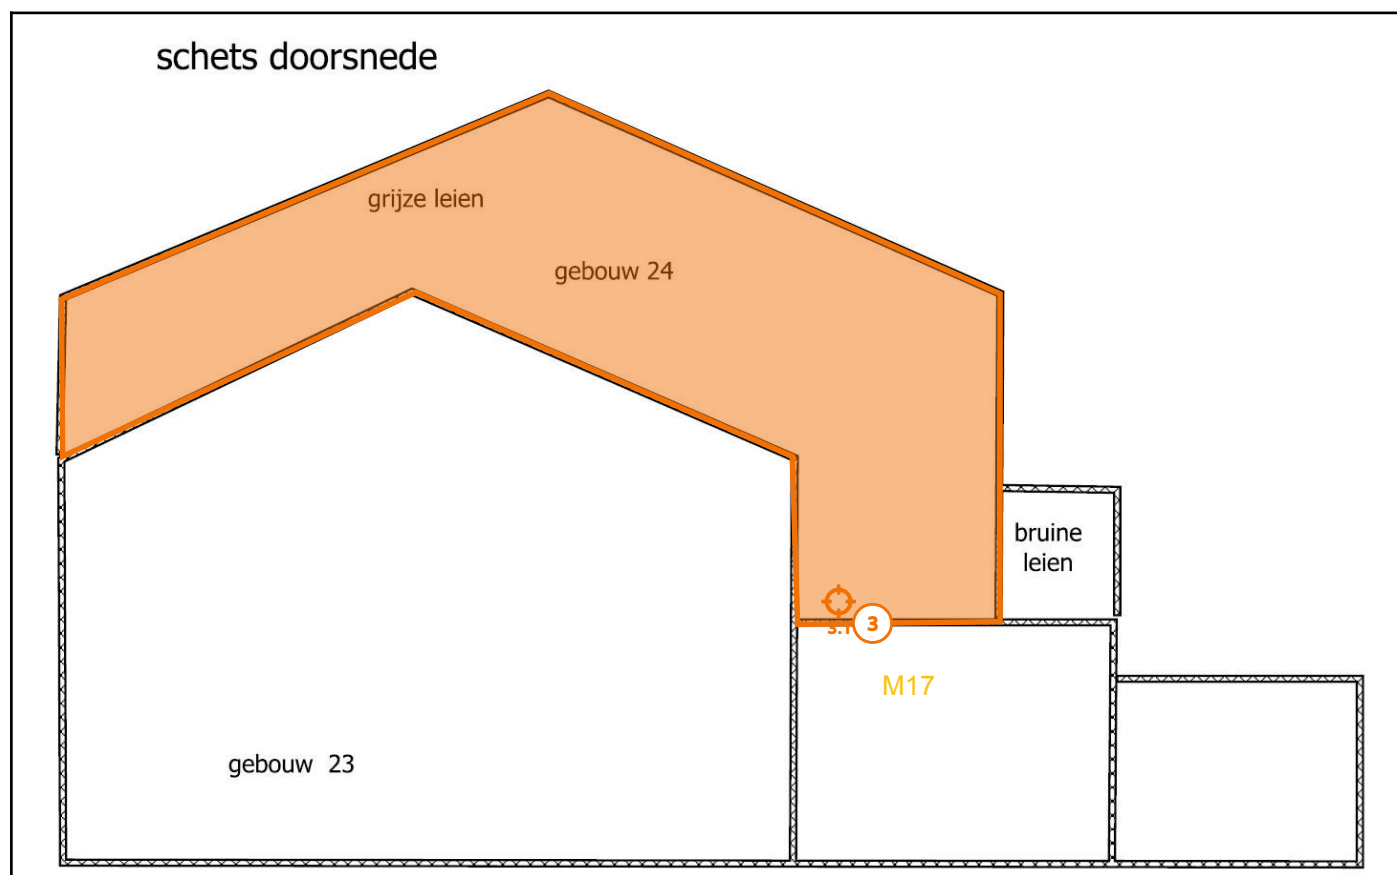
## Plan 1.16: schets doorsnede

Beschrijving	Type	Actie
3. wandlei grijs scheidingsmuur	Asbestmateriaal	<a href="#">Verwijderen</a>
3.1 Code: M17 wandlei	Puntmonster	-

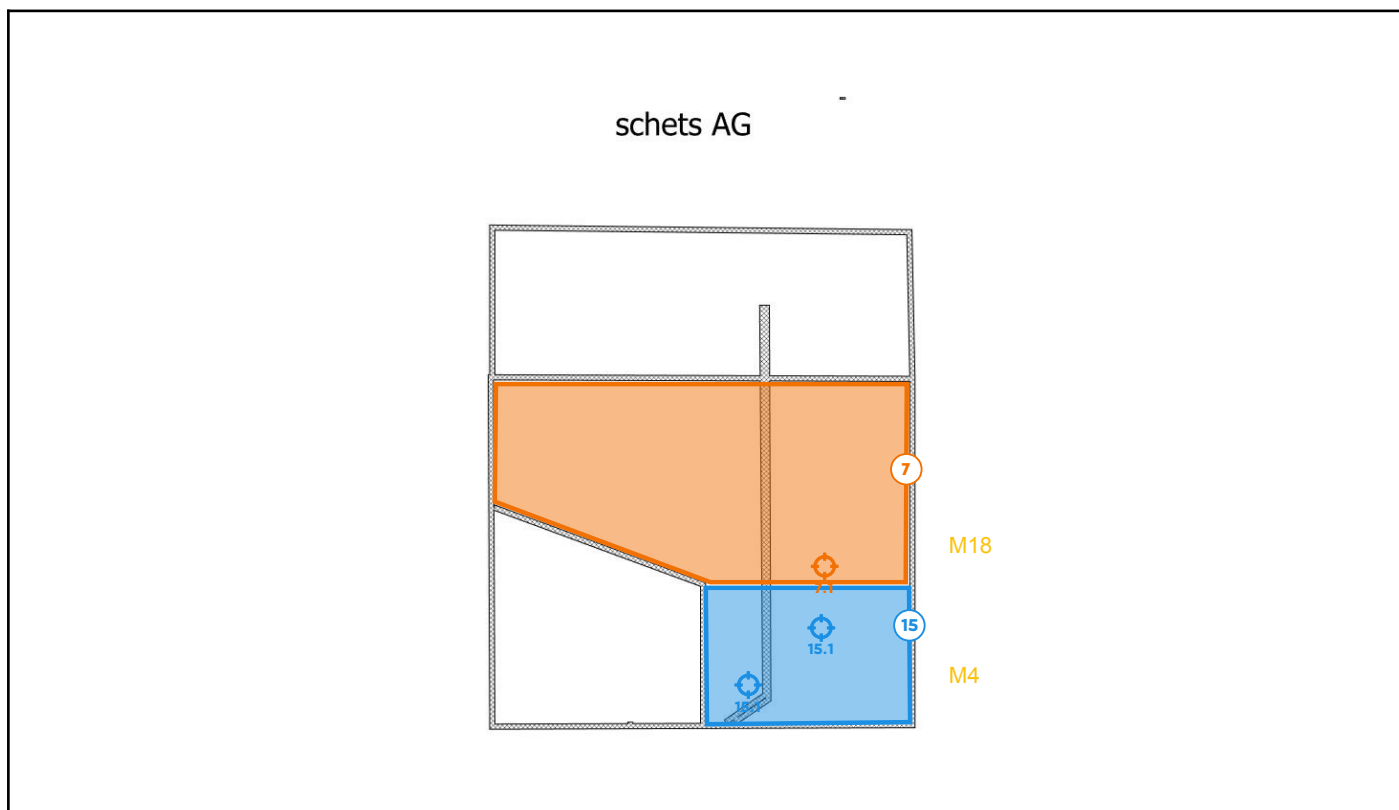
## Plan 1.17: schets AG

Beschrijving	Type	Actie
7. wandlei rood achtergevel	Asbestmateriaal	<b>Verwijderen</b>
7.1 Code: M18 wandlei	Puntmonster	-
15. cementering achtergevel	Geen asbest	-
15.1 Code: M4 cementering	Mengmonster	-

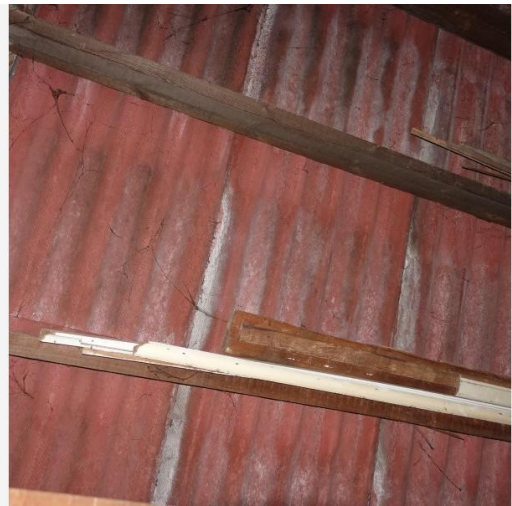
Het asbestmateriaal valt onder de mijlpaal van 2034.

**Dringend verwijderen**

Eindbeoordeling materiaalrisico	Hoog materiaalrisico en/of hoge kans op vezelvrijgave
---------------------------------	---

Gebondenheid	Categorie 1: hechtgebonden in oorsprong
Asbestsoort (vezeltype)	Crocidoliet aanwezig
Asbestconcentratie	Laag (< 50%)
Afschermingsgraad van het gehele materiaal	Geheel of deels (ook) vrij aan de binnenlucht
Toestand van het materiaal	Matig beschadigd, matig verweerd

<b>Beschrijving</b>	golfplaten dak achterste deel woning
<b>Omgeving</b>	Grenst aan binnen- en buitenlucht
<b>Primaire drager</b>	Schuin dak
<b>Asbestmateriaal</b>	Dak- en gevelbekleding - Golfplaat
<b>Bindmiddel van asbestmateriaal</b>	Cement
<b>Gebondenheid op basis van bindmiddel</b>	Hecht
<b>Hoeveelheid (oppervlakte - aantal)</b>	<ul style="list-style-type: none"><li>• 35,00 m<sup>2</sup> - 1 stuk</li></ul>
<b>Totale oppervlakte</b>	35,00 m <sup>2</sup>
<b>Eenvoudig bereikbaar</b>	Ja
<b>Bevestigingswijze</b>	<ul style="list-style-type: none"><li>• Geschroefd</li></ul>
<b>Identificatiemethode</b>	<p>De asbestdeskundige beoordeelt het materiaal als asbestverdacht en dus asbesthoudend, en dit zonder monstername.</p> <p>Motivatie: De monstername brengt andere schade aan dan schade die inherent is aan de monstername.</p>
<b>Destructieve handeling voor identificatie</b>	Nee

- Verwijder dit asbestmateriaal zo snel mogelijk. Volg de toestand goed op.
- Hemelwater dat afspoelt van asbestcement daken of gevels kan asbestdeeltjes bevatten. Gebruik het enkel voor gesloten circuits (bv. spoelen toiletten). Reinig na het vervangen van het dak of de gevel de dakgoten en regenwaterput of -ton om asbesthoudend sediment of slib te verwijderen
- Voer bijkomende staalname(s) uit.

- Eenvoudige handelingen: mag via doe-het-zelf of door werknemer(s) met opleidingsattest eenvoudige handelingen  
U laat dit best uitvoeren door een erkend aannemer met attest eenvoudige handelingen en niet in eigen beheer. (doe-het-zelf). Deze aannemer werkt volgens de Codex welzijn op het werk boek VI titel 3 en zorgt dat de asbesttoepassing correct wordt afgevoerd. Vraag steeds bewijsdocumenten aan uw aannemer van de asbestverwijdering (facturen, werkplannen, foto's, afleverbonnen, vrijgavemetingen...) met het oog op een correcte actualisatie van het asbestattest.

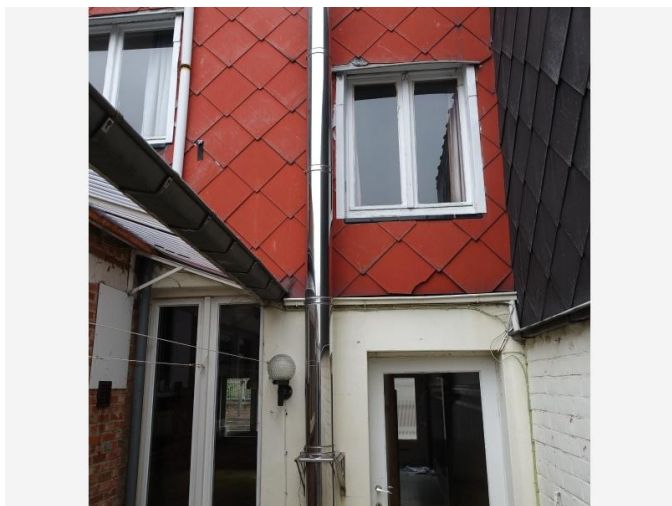
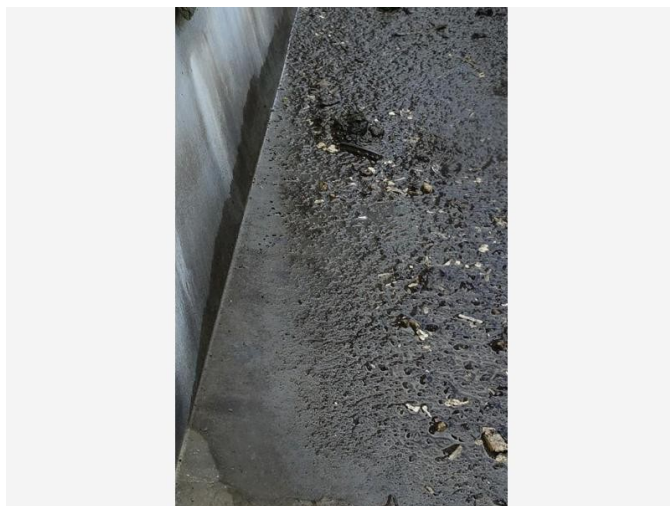
Het asbestmateriaal valt onder de mijlpaal van 2040.

**Dringend verwijderen**

<b>Beschrijving</b>	sediment goot wandleien
<b>Type afvalstof</b>	Betreft resten (contaminatie) van verwerking of beschadiging
<b>Type resten (contaminatie)</b>	<ul style="list-style-type: none"> <li>Stof, deeltjes &lt; 4 mm, flinters, gruis (los, opliggend)</li> </ul>
<b>Besmette materialen</b>	<ul style="list-style-type: none"> <li>Sediment (dakgoot, afvoerbuï, regenwaterput, ...)</li> </ul>
<b>Bron van de resten</b>	de wandleien
<b>Omgeving</b>	Buiten
<b>Primaire drager</b>	Infrastructuur hemelwater (opvang en afvoer)
<b>Gebondenheid resten</b>	Niet hecht
<b>Hoeveelheid (gewicht - aantal)</b>	<ul style="list-style-type: none"> <li>0,50 kg - 1 stuk</li> </ul>
<b>Totaal gewicht</b>	0,50 kg
<b>Eenvoudig bereikbaar</b>	Ja
<b>Identificatiemethode</b>	De asbestdeskundige beoordeelt het materiaal als asbestverdacht en dus asbesthoudend, en dit zonder monstername.

- Verwijder het asbestafval.

- Eenvoudige handelingen: enkel door erkend asbestverwijderaar  
U kan als particulier dit afval niet zelf verwijderen omdat deze toepassing enkel wordt aanvaard bij een erkend afvalbedrijf. De verwijdering van de toepassing laten uitvoeren door een erkend aannemer met attest eenvoudige handelingen. Deze aannemer werkt volgens de Codex welzijn op het werk boek VI titel 3 en zorgt dat de asbesttoepassing correct wordt afgevoerd. Vraag steeds bewijsdocumenten aan uw aannemer van de asbestverwijdering (facturen, werkplannen, foto's, afleverbonnen, vrijgavemetingen...) met het oog op een correcte actualisatie van het asbestattest. Raadpleeg ook het blad toelichtingen achteraan het attest en de site van OVAM betreffende asbest verwijdermethoden. (ovam.vlaanderen.be/omgaan -met-asbest, of [www.asbestinfo.be](http://www.asbestinfo.be))

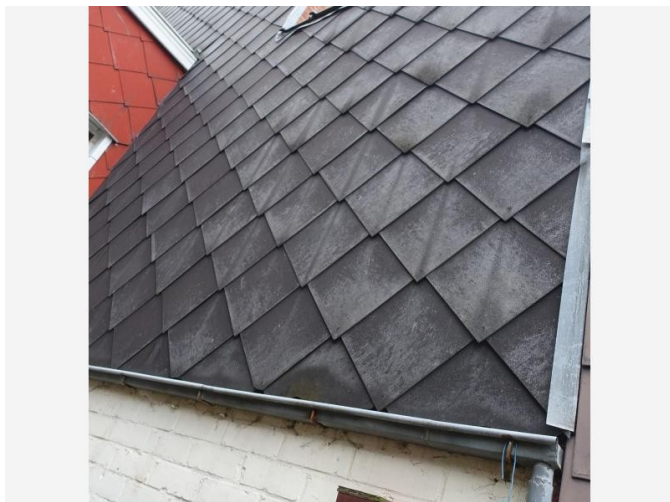
Het asbestmateriaal valt onder de mijlpaal van 2034.

Verwijderen

Beschrijving	wandlei grijs scheidingsmuur
Omgeving	Buiten
Primaire drager	Wand buitenschil
Asbestmateriaal	Dak- en gevelbekleding - Lei, shingle
Bindmiddel van asbestmateriaal	Cement
Gebondenheid op basis van bindmiddel	Hecht
Hoeveelheid (oppervlakte - aantal)	<ul style="list-style-type: none"><li>• 28,00 m<sup>2</sup> - 1 stuk</li></ul>
Totale oppervlakte	28,00 m <sup>2</sup>
Eenvoudig bereikbaar	Ja
Bevestigingswijze	<ul style="list-style-type: none"><li>• Genageld, geniet</li></ul>
Identificatiemethode	Een monstername door de asbestdeskundige met laboanalyse door een asbestlabo.
Destructieve handeling voor identificatie	Nee

- Verwijder dit asbestmateriaal zo snel mogelijk. Volg de toestand goed op.
- Hemelwater dat afspoelt van asbestcement daken of gevels kan asbestdeeltjes bevatten. Gebruik het enkel voor gesloten circuits (bv. spoelen toiletten). Reinig na het vervangen van het dak of de gevel de dakgoten en regenwaterput of -ton om asbesthoudend sediment of slib te verwijderen

Indien u toch zelf de werken zou uitvoeren: Verwijder de toepassing in zijn geheel zonder beschadigingen. Bevochtig (fixeermiddel in de handel te verkrijgen) de asbesttoepassing voor het starten en tijdens de verwijderwerkzaamheden, zodat de toepassing niet kan vergruizen en er asbestvezels vrijkomen. U dient

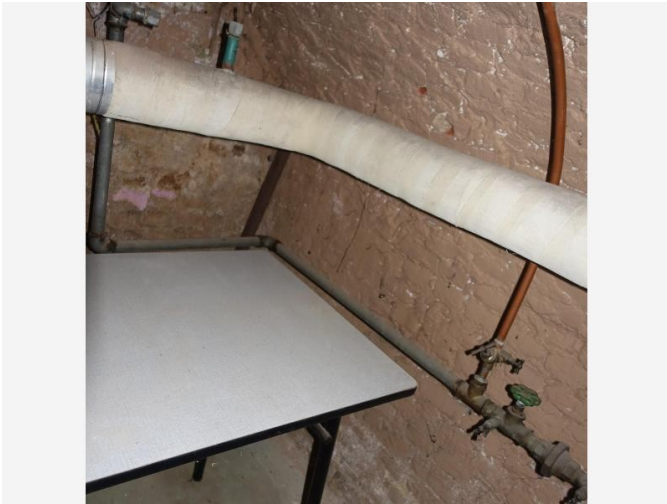
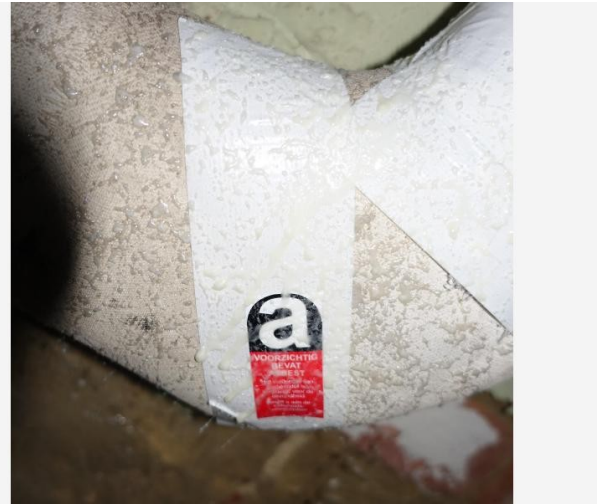
<b>Beschrijving</b>	buisisolatie CV bocht
<b>Omgeving</b>	Binnen
<b>Primaire drager</b>	HVAC infrastructuur en uitrusting
<b>Asbestmateriaal</b>	In-situ afwerkingslagen - Thermische isolatie
<b>Bindmiddel van asbestmateriaal</b>	Gips - kalk
<b>Gebondenheid op basis van bindmiddel</b>	Niet-hechtgebonden
<b>Hoeveelheid (lengte - omtrek - dikte - aantal)</b>	<ul style="list-style-type: none"><li>• 0,50 m - 40,00 cm - 1,00 cm - 1 stuk</li></ul>
<b>Totaal volume</b>	0,002 m <sup>3</sup>
<b>Eenvoudig bereikbaar</b>	Ja
<b>Bevestigingswijze</b>	<ul style="list-style-type: none"><li>• Verlijmd, ingegoten, versmeerd</li></ul>
<b>Identificatiemethode</b>	Een monstername door de asbestdeskundige met laboanalyse door een asbestlabo.
<b>Destructieve handeling voor identificatie</b>	Nee

Indien u toch zelf de werken zou uitvoeren: Verwijder de toepassing in zijn geheel zonder beschadigen. Bevochtig (fixeermiddel in de handel te verkrijgen) de asbesttoepassing voor het starten en tijdens de verwijderwerkzaamheden, zodat de toepassing niet kan vergruizen en er asbestvezels vrijkomen. U dient stofvorming te vermijden. Bescherm u afdoende tijdens het verwijderen met minimaal volgende beschermingsmiddelen: FFP 3 mondkap, stevige wegwerp handschoenen en stevige wegwerp overal CATIII 5-6 en afspoelbaar schoeisel. Raadpleeg zeker de voorwaarden die het uw gemeentelijke afvalbeheerder hanteert voor de aanvoer van deze toepassing, voor u de werken start.

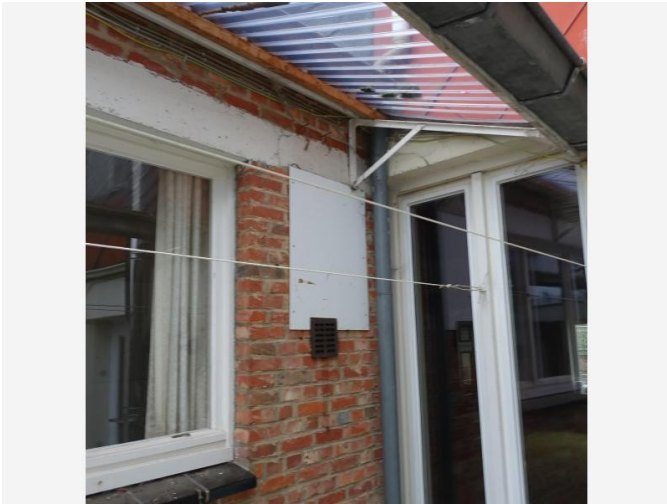
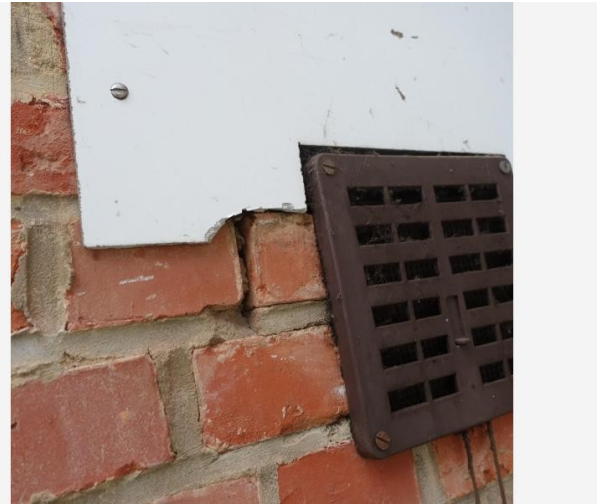
Beschrijving	plaat verluchttingsrooster dampkam
Omgeving	Buiten
Primaire drager	Wand buitenschil
Asbestmateriaal	Dak- en gevelbekleding - Plaat
Bindmiddel van asbestmateriaal	Cement
Gebondenheid op basis van bindmiddel	Hecht
Hoeveelheid (oppervlakte - dikte - aantal)	<ul style="list-style-type: none"><li>• 0,50 m<sup>2</sup> - 0,40 cm - 1 stuk</li></ul>
Totaal volume	0,002 m <sup>3</sup>
Eenvoudig bereikbaar	Ja
Bevestigingswijze	<ul style="list-style-type: none"><li>• Geschroefd</li></ul>
Identificatiemethode	Een monstername door de asbestdeskundige met laboanalyse door een asbestlabo.
Destructieve handeling voor identificatie	Nee

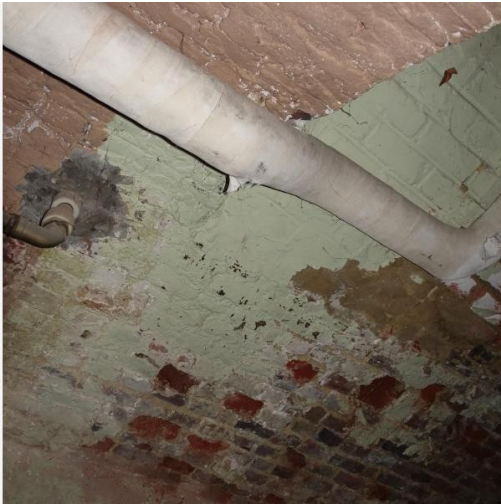
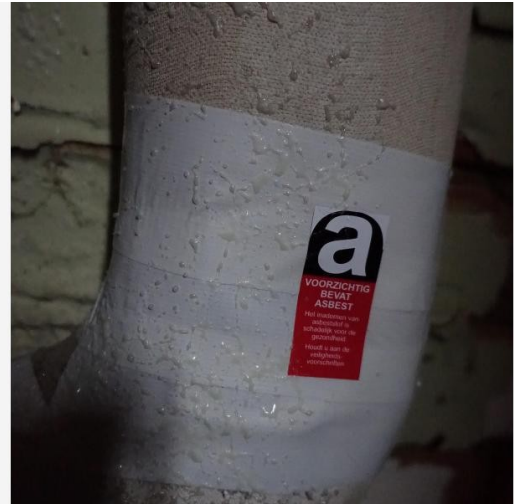
<b>Beschrijving</b>	buisisolatie CV recht
<b>Omgeving</b>	Binnen
<b>Primaire drager</b>	HVAC infrastructuur en uitrusting
<b>Asbestmateriaal</b>	In-situ afwerkingslagen - Thermische isolatie
<b>Bindmiddel van asbestmateriaal</b>	Gips - kalk
<b>Gebondenheid op basis van bindmiddel</b>	Niet-hechtgebonden
<b>Hoeveelheid (lengte - omtrek - dikte - aantal)</b>	<ul style="list-style-type: none"><li>• 9,00 m - 40,00 cm - 1,00 cm - 1 stuk</li></ul>
<b>Totaal volume</b>	0,036 m <sup>3</sup>
<b>Eenvoudig bereikbaar</b>	Ja
<b>Bevestigingswijze</b>	<ul style="list-style-type: none"><li>• Verlijmd, ingegoten, versmeerd</li></ul>
<b>Identificatiemethode</b>	Een monstername door de asbestdeskundige met laboanalyse door een asbestlabo.
<b>Destructieve handeling voor identificatie</b>	Nee
<b>Opmerking</b>	Een deel van hydraulisch systeem van de CV is niet geïsoleerd bij het plaatsen van de nieuwe condenserende ketel

Indien u toch zelf de werken zou uitvoeren: Verwijder de toepassing in zijn geheel zonder beschadigingen. Bevochtig (fixeermiddel in de handel te verkrijgen) de asbesttoepassing voor het starten en tijdens de verwijderwerkzaamheden, zodat de toepassing niet kan vergruizen en er asbestvezels vrijkomen. U dient

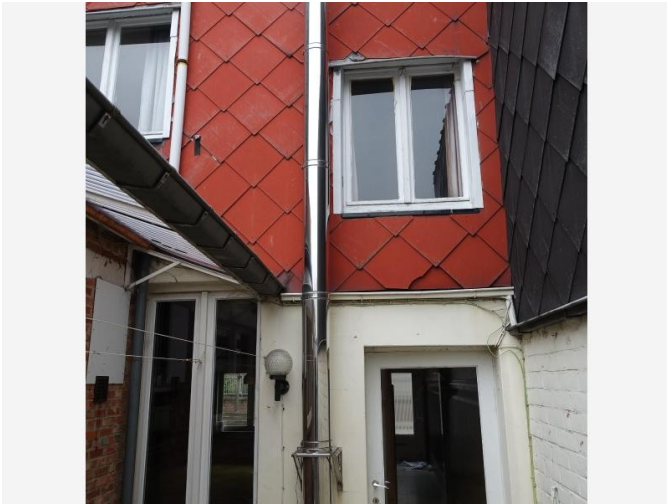
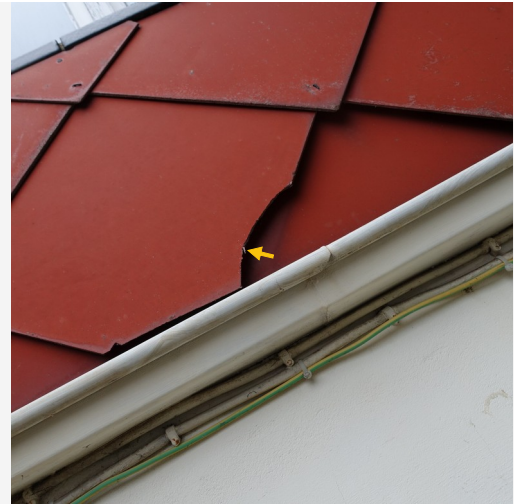
<b>Beschrijving</b>	wandlei rood achtergevel
<b>Omgeving</b>	Buiten
<b>Primaire drager</b>	Wand buitenschil
<b>Asbestmateriaal</b>	Dak- en gevelbekleding - Lei, shingle
<b>Bindmiddel van asbestmateriaal</b>	Cement
<b>Gebondenheid op basis van bindmiddel</b>	Hecht
<b>Hoeveelheid (oppervlakte - aantal)</b>	<ul style="list-style-type: none"><li>• 16,00 m<sup>2</sup> - 1 stuk</li></ul>
<b>Totale oppervlakte</b>	16,00 m <sup>2</sup>
<b>Eenvoudig bereikbaar</b>	Ja
<b>Bevestigingswijze</b>	<ul style="list-style-type: none"><li>• Genageld, geniet</li></ul>
<b>Identificatiemethode</b>	Een monstername door de asbestdeskundige met laboanalyse door een asbestlabo.
<b>Destructieve handeling voor identificatie</b>	Nee

Indien u toch zelf de werken zou uitvoeren: Verwijder de toepassing in zijn geheel zonder beschadigingen. Bevochtig (fixeermiddel in de handel te verkrijgen) de asbesttoepassing voor het starten en tijdens de verwijderwerkzaamheden, zodat de toepassing niet kan vergruizen en er asbestvezels vrijkomen. U dient

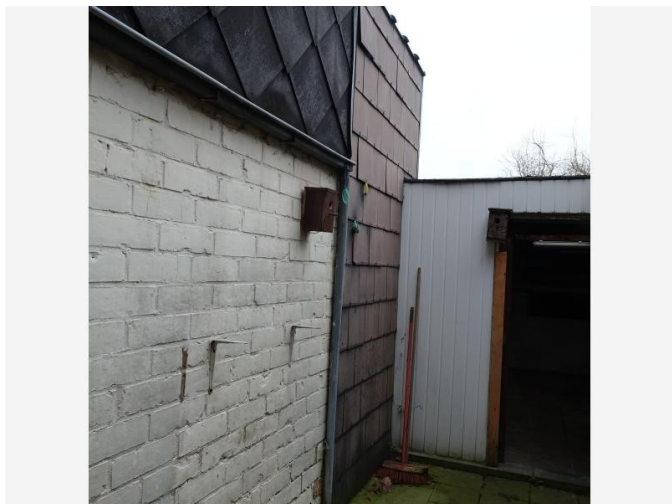
<b>Beschrijving</b>	wandlei bruin scheidingsmuur
<b>Omgeving</b>	Buiten
<b>Primaire drager</b>	Wand buitenschil
<b>Asbestmateriaal</b>	Dak- en gevelbekleding - Lei, shingle
<b>Bindmiddel van asbestmateriaal</b>	Cement
<b>Gebondenheid op basis van bindmiddel</b>	Hecht
<b>Hoeveelheid (oppervlakte - aantal)</b>	<ul style="list-style-type: none"><li>• 10,00 m<sup>2</sup> - 1 stuk</li></ul>
<b>Totale oppervlakte</b>	10,00 m <sup>2</sup>
<b>Eenvoudig bereikbaar</b>	Ja
<b>Bevestigingswijze</b>	<ul style="list-style-type: none"><li>• Genageld, geniet</li></ul>
<b>Identificatiemethode</b>	Een monstername door de asbestdeskundige met laboanalyse door een asbestlabo.
<b>Destructieve handeling voor identificatie</b>	Nee

Verwijder de toepassing in zijn geheel zonder beschadigingen. Bevochtig (fixeermiddel in de handel te verkrijgen) de asbesttoepassing voor het starten en tijdens de verwijderwerkzaamheden, zodat de toepassing niet verder kan vergruizen en er asbestvezels vrijkomen. U dient stofvorming te vermijden.

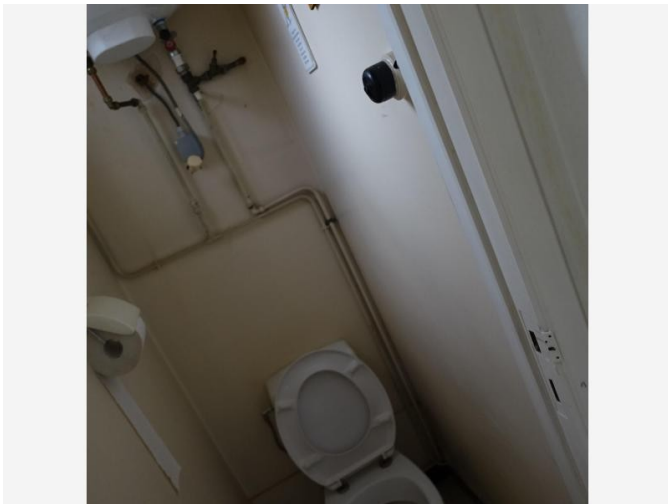
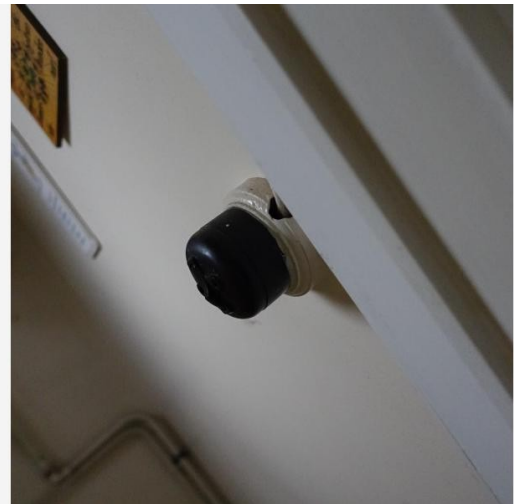
Beschrijving	elektrische installatie (schakelmateriaal)
Omgeving	Binnen
Primaire drager	Communicatie en elektrische infrastructuur en uitrusting
Asbestmateriaal	Plaat, paneel, tablet - Type Bakeliet
Bindmiddel van asbestmateriaal	Kunststof of -hars
Gebondenheid op basis van bindmiddel	Hecht
Hoeveelheid (oppervlakte - dikte - aantal)	<ul style="list-style-type: none"><li>• 0,50 m<sup>2</sup> - 0,30 cm - 1 stuk</li></ul>
Totaal volume	0,002 m <sup>3</sup>
Eenvoudig bereikbaar	Ja
Bevestigingswijze	<ul style="list-style-type: none"><li>• Geschroefd</li></ul>
Identificatiemethode	<p>De asbestdeskundige beoordeelt het materiaal als asbestverdacht en dus asbesthoudend, en dit zonder monstername.</p> <p>Motivatie: De monstername brengt andere schade aan dan schade die inherent is aan de monstername.</p>
Destructieve handeling voor identificatie	Nee

Indien u toch zelf de werken zou uitvoeren: Verwijder de toepassing in zijn geheel zonder beschadigen. Bevochtig (fixeermiddel in de handel te verkrijgen) de asbesttoepassing voor het starten en tijdens de verwijderwerkzaamheden, zodat de toepassing niet kan vergruizen en er asbestvezels vrijkomen. U dient stofvorming te vermijden. Bescherm u afdoende tijdens het verwijderen met minimaal volgende beschermingsmiddelen: FFP 3 mondkap, stevige wegwerp handschoenen en stevige wegwerp overall CATIII 5-6 en afspolbaar schoeisel. Raadpleeg zeker de voorwaarden die het uw gemeentelijke

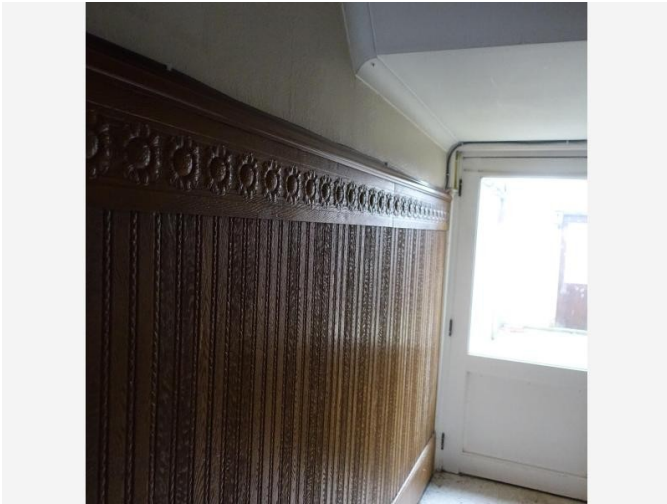
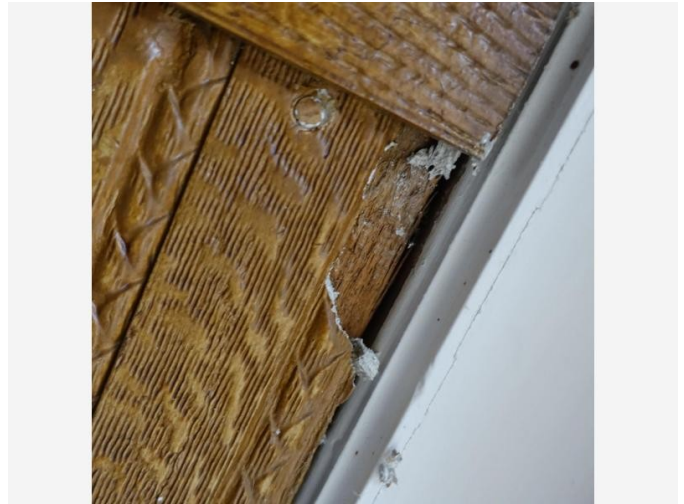
Beschrijving	lambrisering gang
Omgeving	Binnen
Primaire drager	Binnenwand
Asbestmateriaal	Dak- en gevelbekleding - Plaat
Bindmiddel van asbestmateriaal	Cement
Gebondenheid op basis van bindmiddel	Hecht
Hoeveelheid (oppervlakte - dikte - aantal)	• 20,00 m <sup>2</sup> - 1,00 cm - 1 stuk
Totaal volume	0,20 m <sup>3</sup>
Eenvoudig bereikbaar	Ja
Bevestigingswijze	• Genageld, geniet
Identificatiemethode	Een monstername door de asbestdeskundige met laboanalyse door een asbestlabo.
Destructieve handeling voor identificatie	Nee

Indien u toch zelf de werken zou uitvoeren: Verwijder de toepassing in zijn geheel zonder beschadigen. Bevochtig (fixeermiddel in de handel te verkrijgen) de asbesttoepassing voor het starten en tijdens de verwijderwerkzaamheden, zodat de toepassing niet kan vergruizen en er asbestvezels vrijkomen. U dient stofvorming te vermijden. Bescherm u afdoende tijdens het verwijderen met minimaal volgende beschermingsmiddelen: FFP 3 mondk masker, stevige wegwerp handschoenen en stevige wegwerp overall CATIII 5-6 en afspoelbaar schoeisel. Raadpleeg zeker de voorwaarden die het uw gemeentelijke
