# Asbestinventarisatetest

Krekeldries 5, 3211 Lubbeek

Attestnummer : 20260622-000450.000

Uitgegeven op : 22.06.2026

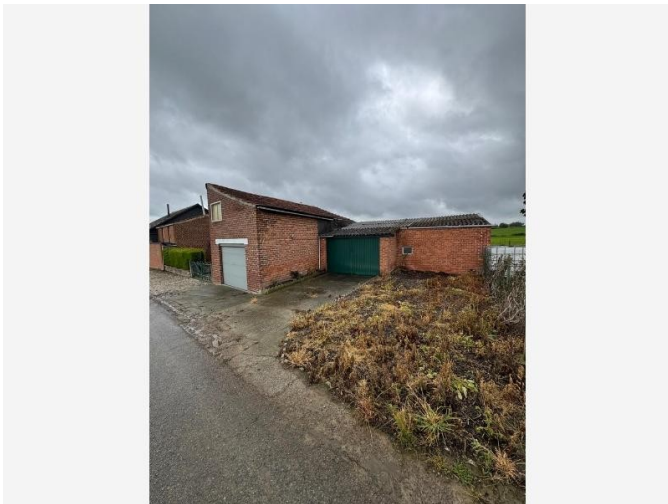
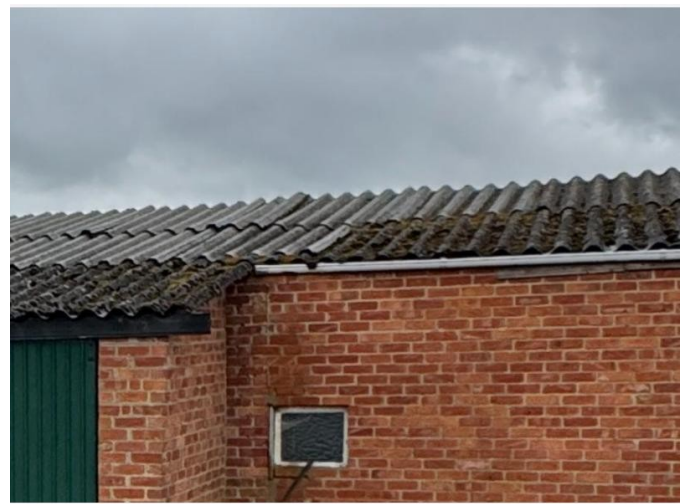
Het asbestmateriaal valt onder de mijlpaal van 2034.

**Dringend verwijderen**

- Verwijder dit asbestmateriaal zo snel mogelijk. Volg de toestand goed op.
- Hemelwater dat afspoelt van asbestcement daken of gevels kan asbestdeeltjes bevatten. Gebruik het enkel voor gesloten circuits (bv. spoelen toiletten). Reinig na het vervangen van het dak of de gevel de dakgoten en regenwaterput of -ton om asbesthoudend sediment of slib te verwijderen
- Voer bijkomende staalname(s) uit.

- Eenvoudige handelingen: mag via doe-het-zelf of door werknemer(s) met opleidingsattest eenvoudige handelingen  
Deze toepassing kan door een aannemer die over een opleidingsattest eenvoudige handelingen beschikt of door een particulier (doe-het-zelf), verwijderd worden indien er geen verhoogd risico op vrijgave van asbestvezels (max. concentratie 0,01 vezels/cm<sup>3</sup> - CODEX Art. VI.3-54) ontstaat en de toepassing voorafgaand wordt gefixeerd/bevochtigd; de individuele elementen zonder machinale werktuigen (boormachine, slijpschijf, hogedrukreiniger,...) en zonder breken of gooien een voor een losgemaakt worden; en ten slotte dubbel en luchtdicht verpakt weggevoerd worden naar een erkend afvalpunt (recyclagepark).

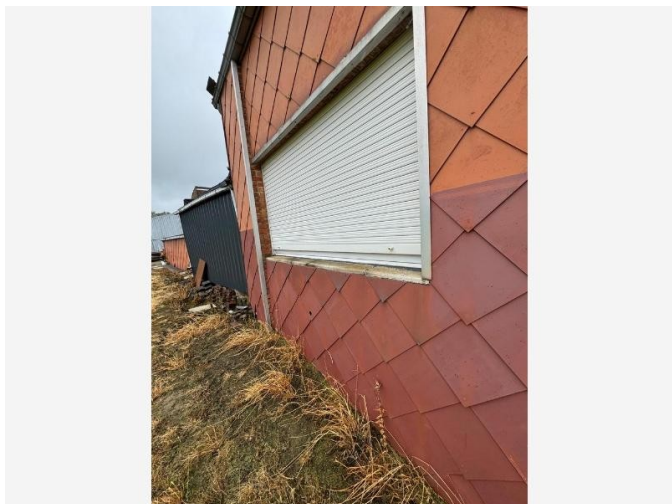
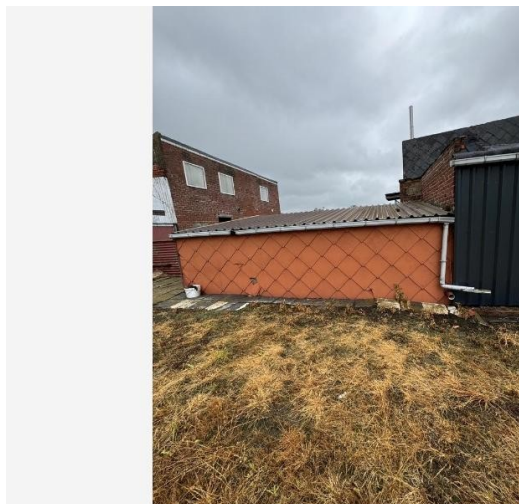
| Identificatiemethode | <p>De asbestdeskundige beoordeelt het materiaal als asbestverdacht en dus asbesthoudend, en dit zonder monstername.</p> <p>Motivatie: De monstername brengt andere schade aan dan schade die inherent is aan de monstername.</p> |
| Opmerking | De hoeveelheid is een zo nauwkeurig mogelijke opmeting. Hieraan kunnen evenwel geen rechten worden ontleend. Monstername niet uitgevoerd wegens risico op beschadiging van een elektrisch component en mogelijke blootstelling aan spanning of storingen in de elektrische installatie. |

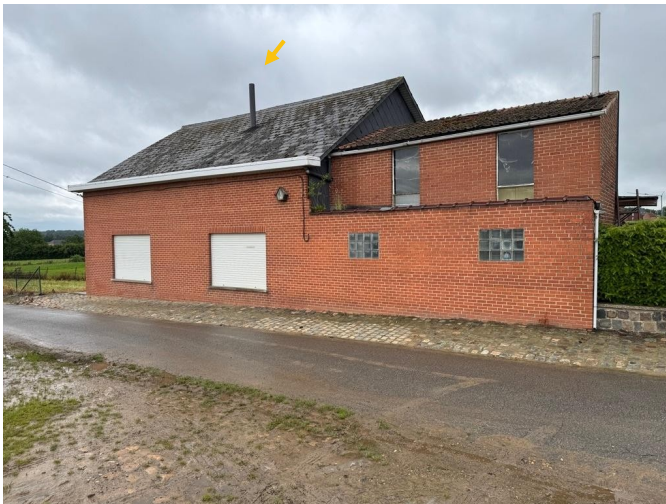
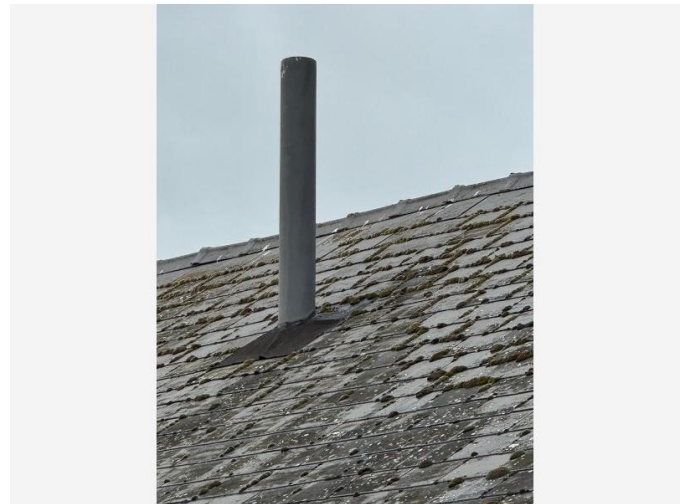
| Opmerking | <p>De hoeveelheid is een zo nauwkeurig mogelijke opmeting. Hieraan kunnen evenwel geen rechten worden ontleend.</p> <p>De schouw is niet meer in gebruik.</p> |

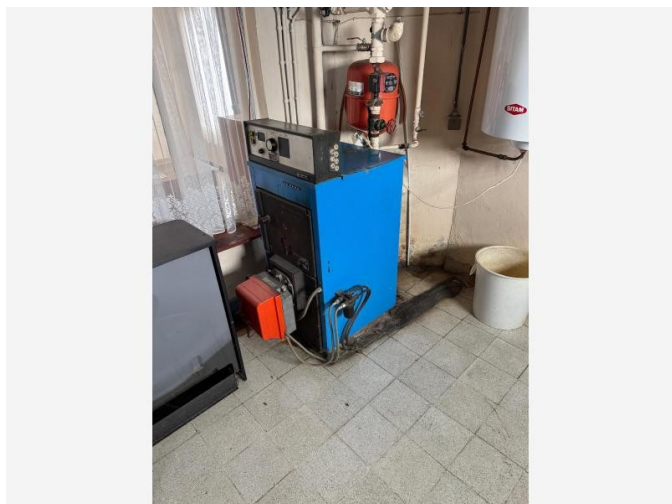
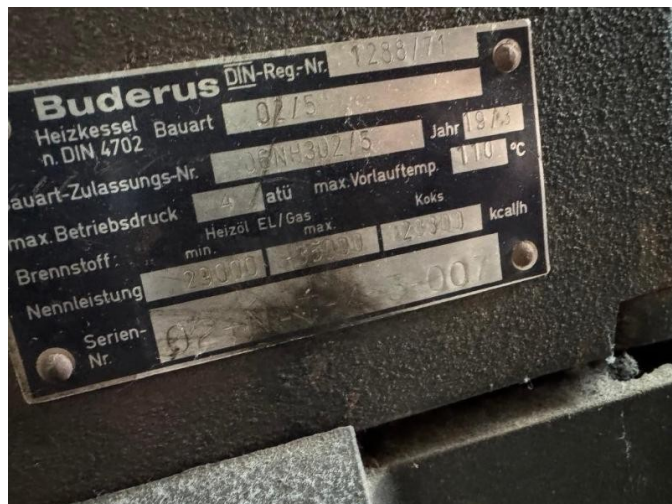
### Fiche 24: CV-ketel (niet-waarneembare materialen)

| Beschrijving | Notitie | Terug te vinden op plannen |
|---|---|---|
| Fiche 24: CV-ketel (niet-waarneembare materialen) | De CV-ketel (1973) bevat mogelijk asbestverdachte dichtingen en/of isolerend materiaal die niet waarneembaar zijn. | - |
