Asbestinventarisatetest

Rijselberg 85, 2230 Herselt

Attestnummer : 20240712-000419.000

Uitgegeven op : 12.07.2024

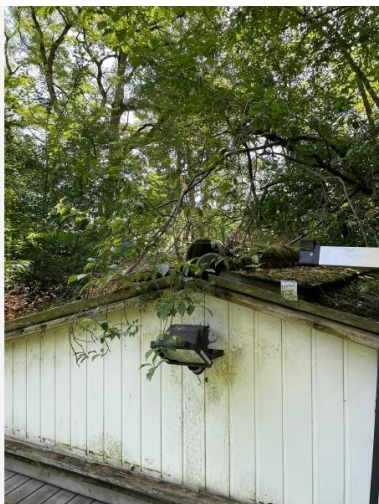
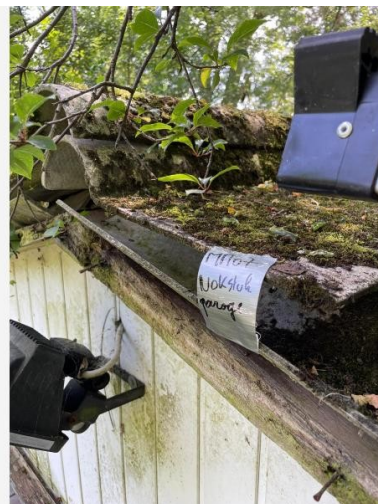
Het asbestmateriaal valt onder de mijlpaal van 2034.

Dringend verwijderen

Eindbeoordeling materiaalrisico	Hoog materiaalrisico en/of hoge kans op vezelvrijgave
---------------------------------	---

Gebondenheid	Categorie 1: hechtgebonden in oorsprong
Asbestsoort (vezeltype)	Crocidoliet aanwezig
Asbestconcentratie	Laag (< 50%)
Afschermingsgraad van het gehele materiaal	Geheel of deels vrij aan de buitenlucht
Toestand van het materiaal	Zwaar beschadigd, zwaar verweerd

#	Type	Referentie	Resultaat
1.1	Puntmonster	MM 07 Nokstukken garage	Amosiet, Chrysotiel, Crocidoliet

Beschrijving	Nokstukken garage
Omgeving	Buiten
Primaire drager	Schuin dak
Asbestmateriaal	Dak- en gevelbekleding - Nok, windveer, boeiboord
Bindmiddel van asbestmateriaal	Cement
Gebondenheid op basis van bindmiddel	Hecht
Hoeveelheid (oppervlakte - aantal)	<ul style="list-style-type: none">• 6,00 m² - 1 stuk
Totale oppervlakte	6,00 m ²
Eenvoudig bereikbaar	Ja
Bevestigingswijze	<ul style="list-style-type: none">• Geschroefd
Identificatiemethode	Vaststelling met monstername
Destructieve handeling voor identificatie	Nee

- Verwijder dit asbestmateriaal zo snel mogelijk. Volg de toestand goed op.

- Eenvoudige handelingen: mag via doe-het-zelf of door werknemer(s) met opleidingsattest eenvoudige handelingen
Normaal gezien mogen dergelijke toepassingen verwijderd worden onder het mom van eenvoudige handelingen aangezien de toepassing geschroefd is, maar gezien de staat van de toepassing, raden wij toch aan de toepassing te laten verwijderen door een erkende asbestverwijderaar. Er is namelijk teveel kans dat de toepassing breekt bij de afbraak.

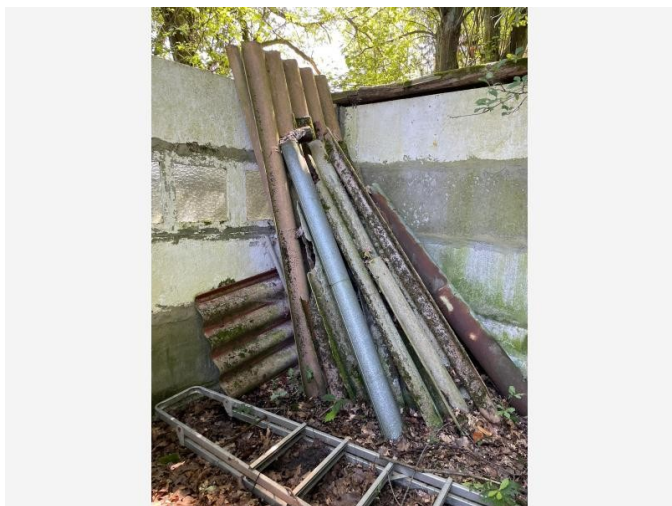
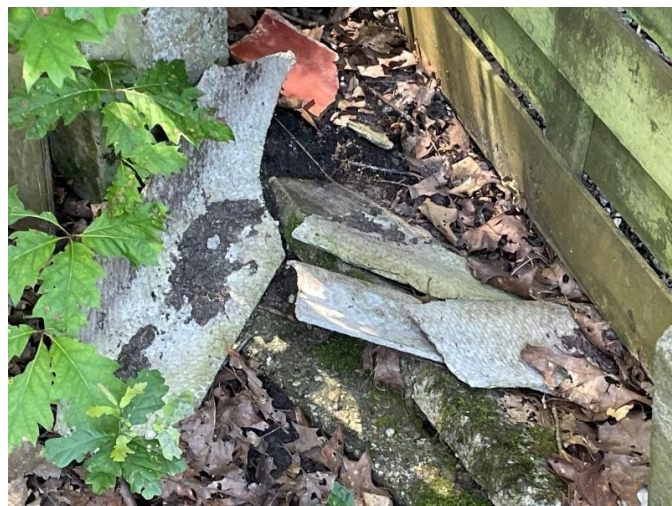
Het asbestmateriaal valt onder de mijlpaal van 2040.

Dringend verwijderen

Beschrijving	Puin en afval
Type afvalstof	Betreft stock-voorraad of gedemonteerde asbestmaterialen
Aanwezige resten	Stukken golfplaten, buizen,...
Omgeving	Buiten
Primaire drager	Bodem
Asbestmaterialen	<ul style="list-style-type: none">• Buis, koker, leiding, pijp, doorvoer• Dak- en gevelbekleding - Golfplaat
Bindmiddel van asbestmateriaal	Cement
Gebondenheid op basis van bindmiddel	Hecht
Hoeveelheid (gewicht - aantal)	<ul style="list-style-type: none">• 150,00 kg - 1 stuk
Totaal gewicht	150,00 kg
Eenvoudig bereikbaar	Ja
Identificatiemethode	Vaststelling zonder monsternamen

- Verwijder het asbestafval.

- Eenvoudige handelingen: enkel door erkend asbestverwijderaar
Aangezien de toepassing los op de grond ligt, kan deze makkelijk verwijderd worden. echter de staat van de toepassingen zorgen voor een groot risico bij de verwijdering (emissie van vezels). Hierdoor raden wij aan dit te laten uitvoeren door een erkend asbestverwijderaar.

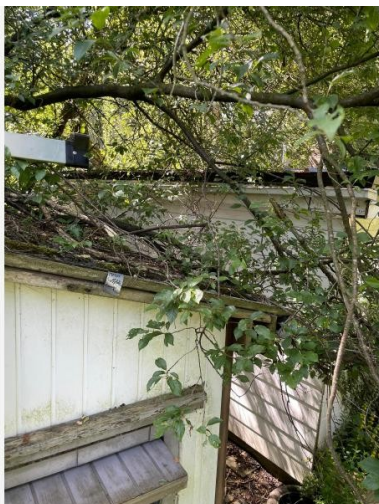
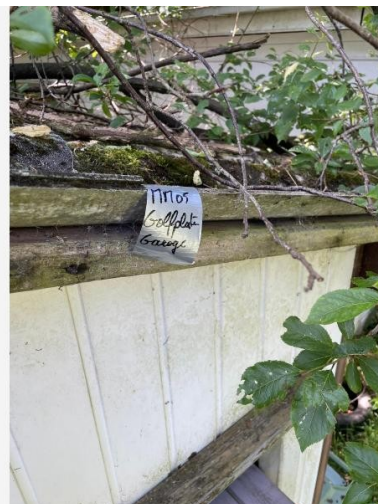
Het asbestmateriaal valt onder de mijlpaal van 2034.

Dringend verwijderen

Eindbeoordeling materiaalrisico	Hoog materiaalrisico en/of hoge kans op vezelvrijgave
---------------------------------	---

Gebondenheid	Categorie 1: hechtgebonden in oorsprong
Asbestsoort (vezeltype)	Alleen chrysotiel
Asbestconcentratie	Laag (< 50%)
Afschermingsgraad van het gehele materiaal	Geheel of deels (ook) vrij aan binnenluchtstromen
Toestand van het materiaal	Zwaar beschadigd, zwaar verweerd

#	Type	Referentie	Resultaat
3.1	Puntmonster	MM 05 Golfplaten Garage	Chrysotiel

Beschrijving	Golfplaten Garage
Omgeving	Buiten
Primaire drager	Schuin dak
Asbestmateriaal	Dak- en gevelbekleding - Golfplaat
Bindmiddel van asbestmateriaal	Cement
Gebondenheid op basis van bindmiddel	Hecht
Hoeveelheid (oppervlakte - aantal)	<ul style="list-style-type: none">• 22,00 m² - 1 stuk
Totale oppervlakte	22,00 m ²
Eenvoudig bereikbaar	Ja
Bevestigingswijze	<ul style="list-style-type: none">• Geschroefd
Identificatiemethode	Vaststelling met monstername
Destructieve handeling voor identificatie	Nee

- Verwijder dit asbestmateriaal zo snel mogelijk. Volg de toestand goed op.

- Eenvoudige handelingen: enkel door erkend asbestverwijderaar
Normaal gezien mogen dergelijke toepassingen verwijderd worden onder het mom van eenvoudige handelingen aangezien de toepassing geschroefd is, maar gezien de staat van de toepassing, raden wij toch aan de toepassing te laten verwijderen door een erkende asbestverwijderaar. Er is namelijk teveel kans dat de toepassing breekt bij de afbraak.

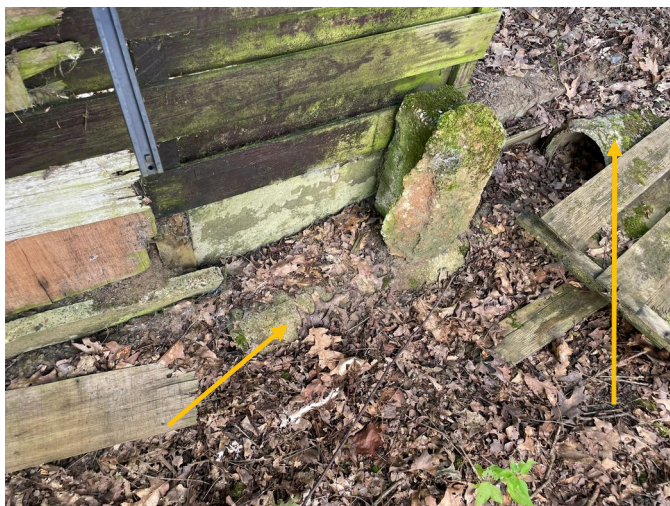
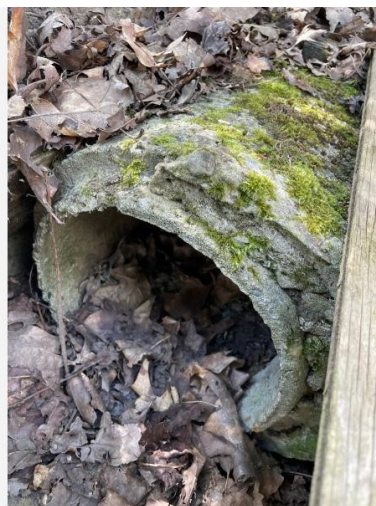
Het asbestmateriaal valt onder de mijlpaal van 2040.

Dringend verwijderen

Beschrijving	Puin en afval
Type afvalstof	Betreft resten (contaminatie) van verwerking of beschadiging
Type resten (contaminatie)	<ul style="list-style-type: none">• Stukken, fragmenten (los, opliggend)• Stukken, fragmenten (vermengd in materiaal)
Besmette materialen	<ul style="list-style-type: none">• Bodem
Bron van de resten	Buizen en golfplaten
Omgeving	Buiten
Primaire drager	Puin of gemengde grond en stenen (geen bodem)
Gebondenheid resten	Niet hecht
Hoeveelheid (gewicht - aantal)	<ul style="list-style-type: none">• 100,00 kg - 1 stuk
Totaal gewicht	100,00 kg
Eenvoudig bereikbaar	Ja
Identificatiemethode	Vaststelling zonder monstername

- Verwijder het asbestafval.

- Eenvoudige handelingen: enkel door erkend asbestverwijderaar
Aangezien de toepassing los op de grond ligt, kan deze makkelijk verwijderd worden. echter de staat van de toepassingen zorgen voor een groot risico bij de verwijdering (emissie van vezels). Hierdoor raden wij aan dit te laten uitvoeren door een erkend asbestverwijderaar.

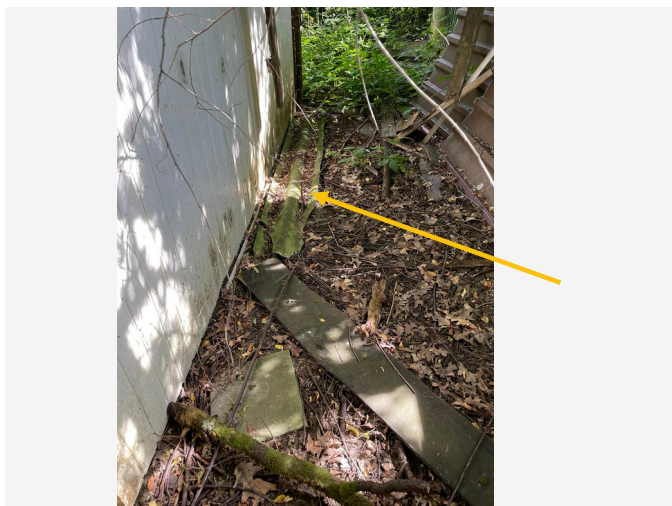
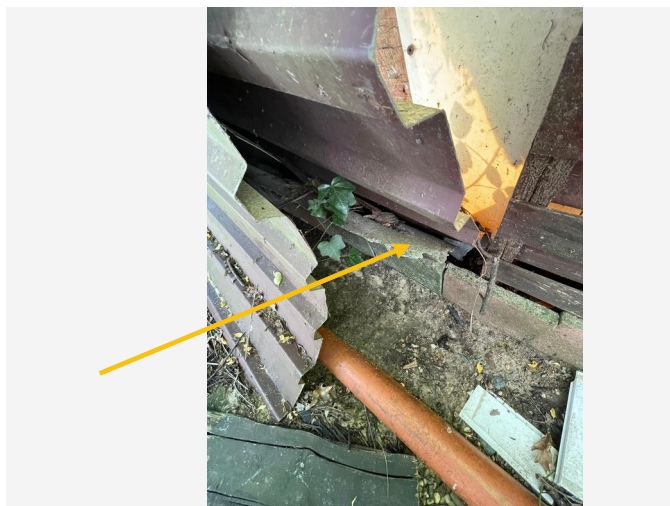
Het asbestmateriaal valt onder de mijlpaal van 2040.

Dringend verwijderen

Beschrijving	Puin en afval
Type afvalstof	Betreft resten (contaminatie) van verwerking of beschadiging
Type resten (contaminatie)	<ul style="list-style-type: none">• Stukken, fragmenten (los, opliggend)• Stukken, fragmenten (vermengd in materiaal)
Besmette materialen	<ul style="list-style-type: none">• Bodem
Bron van de resten	Restanten van golfplaten achter de garage
Omgeving	Buiten
Primaire drager	Bodem
Gebondenheid resten	Niet hecht
Hoeveelheid (gewicht - aantal)	<ul style="list-style-type: none">• 50,00 kg - 1 stuk
Totaal gewicht	50,00 kg
Eenvoudig bereikbaar	Ja
Identificatiemethode	Vaststelling zonder monstername

- Verwijder het asbestafval.

- Eenvoudige handelingen: enkel door erkend asbestverwijderaar
Aangezien de toepassing los op de grond ligt, kan deze makkelijk verwijderd worden. echter de staat van de toepassingen zorgen voor een groot risico bij de verwijdering (emissie van vezels). Hierdoor raden wij aan dit te laten uitvoeren door een erkend asbestverwijderaar.

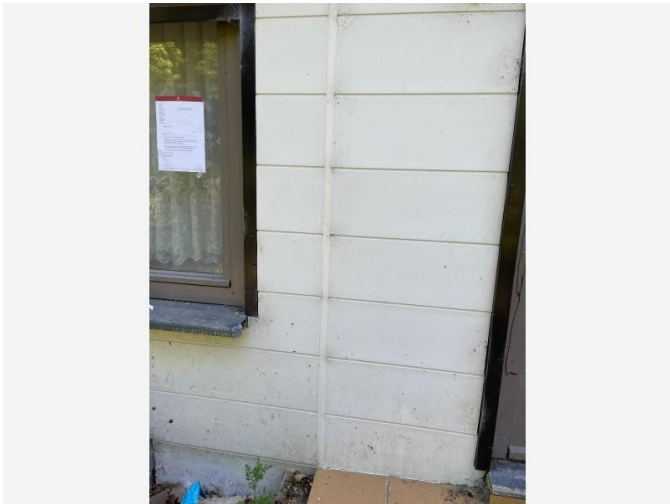
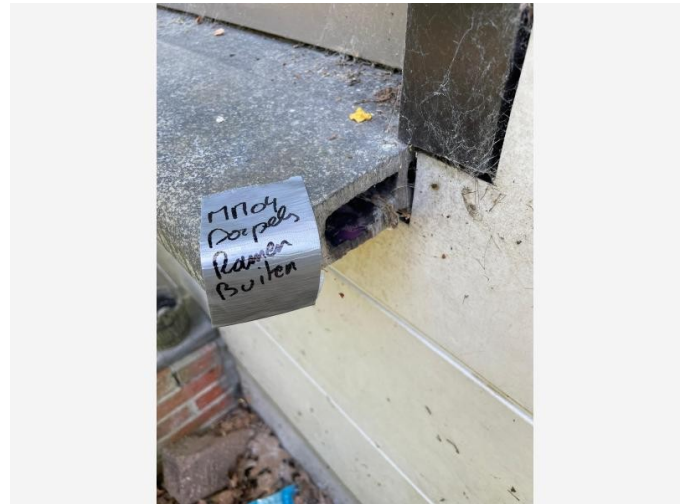
Fiche 6: Raam en vloerdorpels in imitatie-natuursteen buiten

Het asbestmateriaal valt onder de mijlpaal van 2040.

Verwijderen

Eindbeoordeling materiaalrisico	Verhoogd materiaalrisico en/of verhoogde kans op vezelvrijgave
---------------------------------	--

Gebondenheid	Categorie 1: hechtgebonden in oorsprong
Asbestsoort (vezeltype)	Alleen chrysotiel
Asbestconcentratie	Laag (< 50%)
Afschermingsgraad van het gehele materiaal	Geheel of deels vrij aan de buitenlucht
Toestand van het materiaal	Matig beschadigd, matig verweerd

#	Type	Referentie	Resultaat
6.1	Puntmonster	MM 04 Dorpels	Chrysotiel

Beschrijving	Raam en vloerdorpels in imitatie-natuursteen buiten
Omgeving	Buiten
Primaire drager	Wandopening verticaal (raam, deur, ...)
Asbestmateriaal	Plaat, paneel, tablet - Type Massal
Bindmiddel van asbestmateriaal	Cement
Gebondenheid op basis van bindmiddel	Hecht
Hoeveelheid (oppervlakte - dikte - aantal)	• 3,50 m ² - 4,99 cm - 1 stuk
Totaal volume	0,175 m ³
Eenvoudig bereikbaar	Ja
Bevestigingswijze	<ul style="list-style-type: none">• Geklemd• Verlijmd, ingegoten, versmeerd
Identificatiemethode	Vaststelling met monstername
Destructieve handeling voor identificatie	Nee

- Zorg voor een veilig beheer. Vermijd het beschadigen van het asbestmateriaal. Controleer de toestand jaarlijks op wijzigingen.
- Verwijder dit asbestmateriaal zo snel mogelijk. Volg de toestand goed op.

- Eenvoudige handelingen: enkel door erkend asbestverwijderaar
Aangezien de toepassing verlijmd of versmeerd is alsook geklemd zit onder de ramen, zijn deze toepassingen niet makkelijk te verwijderen met kans op breuk. Daarom raden wij aan deze toepassing te laten verwijderen door een erkend asbestverwijderaar.

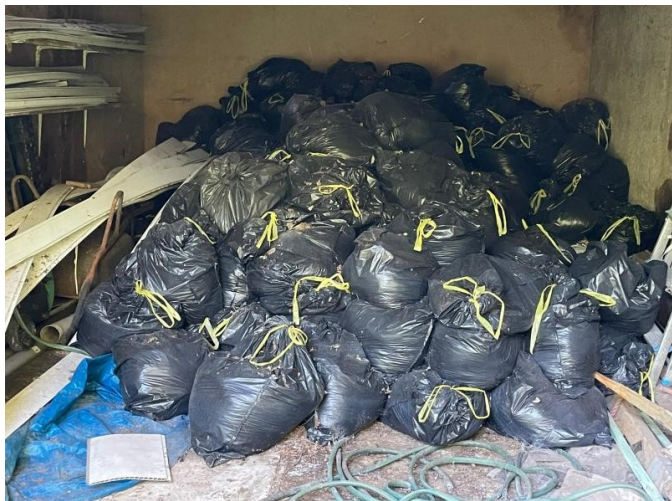
Fiche 7: Vloer van de garage niet volledig waarneembaar en inspecteerbaar.

Tijdelijke beperking

Reden: Het onderzoek kan niet uitgevoerd worden binnen de bepalingen van de Welzijnswet

Uitleg van de asbestdeskundige: Vloer van de garage lag vol met vuilzakken (zie foto), hierdoor is de vloer niet volledig waarneembaar en inspecteerbaar. De inhoud van de vuilzakken is niet gecontroleerd uit vrees voor eigen gezondheid.

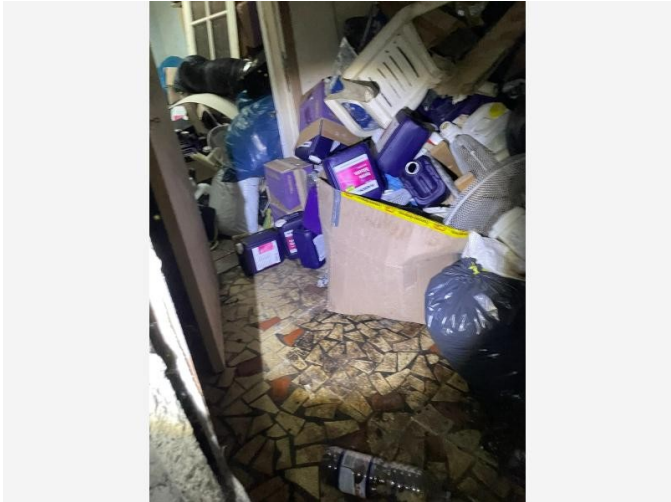
Fiche 8: Delen binnen in de woning niet toegankelijk, plantage (drugs)

Tijdelijke beperking

Reden: Het onderzoek kan niet uitgevoerd worden binnen de bepalingen van de Welzijnswet

Uitleg van de asbestdeskundige: Bepaalde delen van de woning waren niet toegankelijk. betreft een plantage (drugs) waar nog heel wat materiaal van aanwezig was (geen drugs) maar wel benodigdheden, enz.

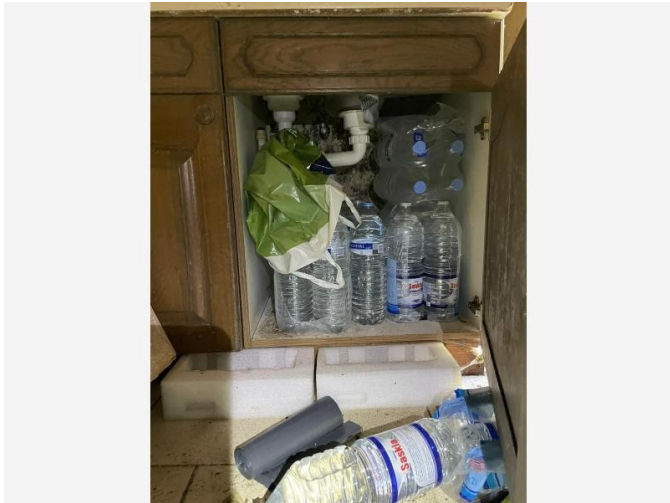
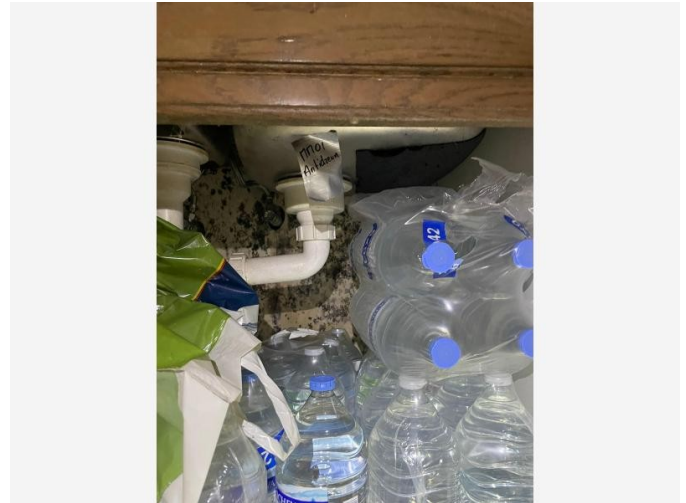
Geen asbest

#	Type	Referentie	Resultaat
9.1	Puntmonster	MM 01 Antidreun onder wasbak	Geen asbest

Beschrijving	Antidreun onder wasbak keuken
Omgeving	Binnen
Primaire drager	Sanitaire infrastructuur en uitrusting (toe- en afvoer)
Bindmiddel van materiaal	Bitumen (roofing, teer, asfalt)
Gebondenheid op basis van bindmiddel	Hecht
Hoeveelheid (gewicht - aantal)	• 1,00 kg - 1 stuk
Totaal gewicht	1,00 kg
Identificatiemethode	Vaststelling met monstername
Destructieve handeling voor identificatie	Nee

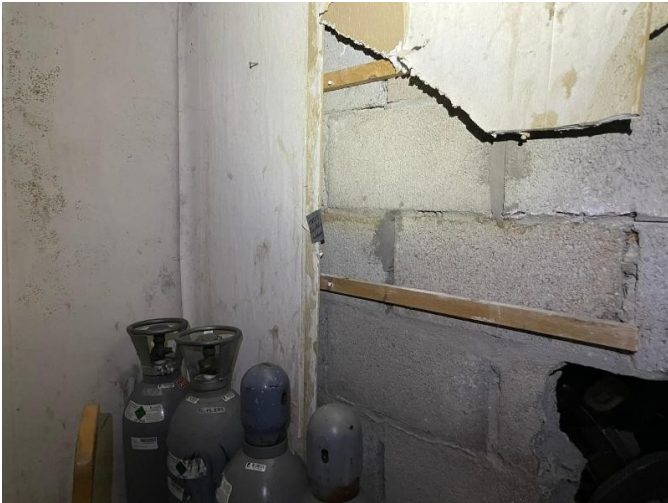
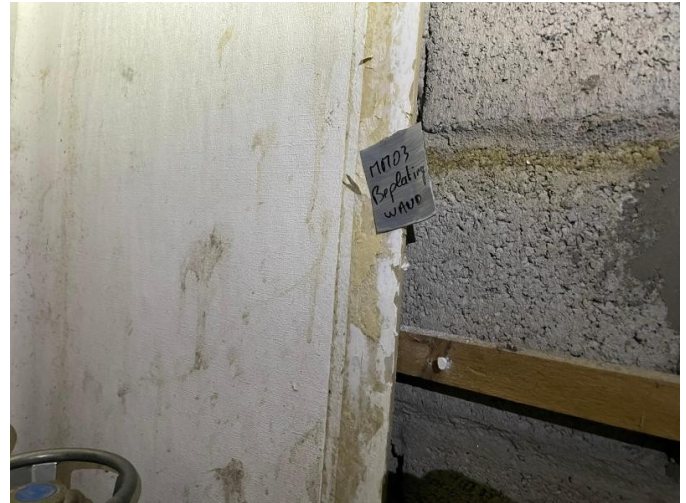
Fiche 10: Beplating aan wanden

Geen asbest

#	Type	Referentie	Resultaat
10.1	Puntmonster	MM 03 Beplating wand	Geen asbest

Beschrijving	Beplating aan wanden
Omgeving	Binnen
Primaire drager	Wand buitenschil
Bindmiddel van materiaal	Gips - kalk
Gebondenheid op basis van bindmiddel	Niet-hechtgebonden
Hoeveelheid (gewicht - aantal)	<ul style="list-style-type: none">• 350,00 kg - 1 stuk
Totaal gewicht	350,00 kg
Identificatiemethode	Vaststelling met monstername
Destructieve handeling voor identificatie	Nee

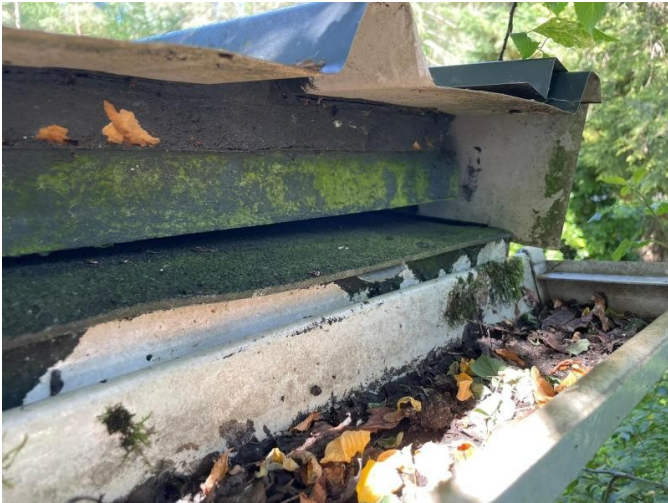
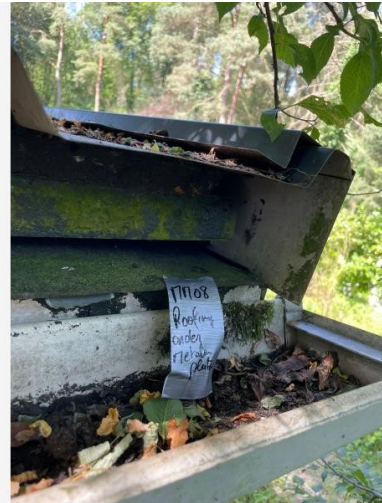
Fiche 11: Roofing onder metalen platen

Geen asbest

#	Type	Referentie	Resultaat
11.1	Puntmonster	MM 08 Roofing onder metalen platen	Geen asbest

Beschrijving	Roofing onder metalen platen
Omgeving	Buiten
Primaire drager	Plat dak
Bindmiddel van materiaal	Bitumen (roofing, teer, asfalt)
Gebondenheid op basis van bindmiddel	Hecht
Hoeveelheid (oppervlakte - aantal)	• 136,00 m ² - 1 stuk
Totale oppervlakte	136,00 m ²
Identificatiemethode	Vaststelling met monstername
Destructieve handeling voor identificatie	Nee

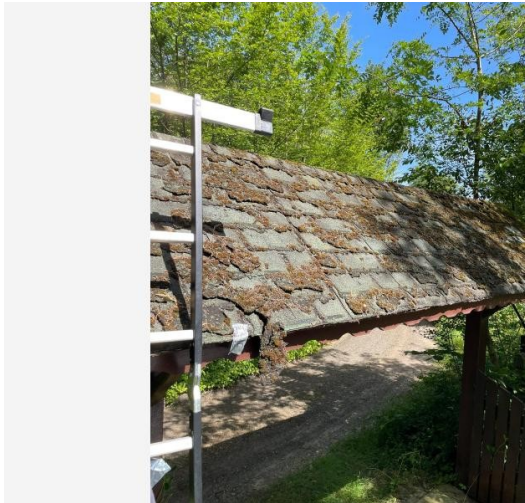
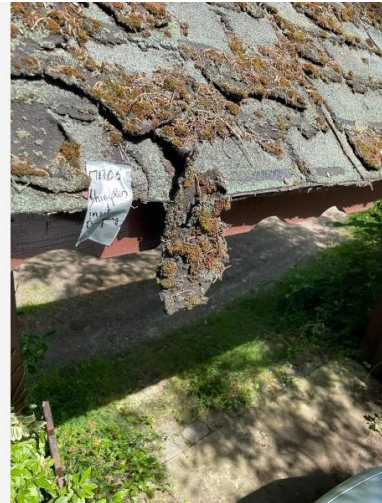
Geen asbest

#	Type	Referentie	Resultaat
12.1	Puntmonster	MM 06 Shingles	Geen asbest

Beschrijving	Shingles inrit
Omgeving	Buiten
Primaire drager	Schuin dak
Bindmiddel van materiaal	Bitumen (roofing, teer, asfalt)
Gebondenheid op basis van bindmiddel	Hecht
Hoeveelheid (oppervlakte - aantal)	• 12,00 m ² - 1 stuk
Totale oppervlakte	12,00 m ²
Identificatiemethode	Vaststelling met monstername
Destructieve handeling voor identificatie	Nee

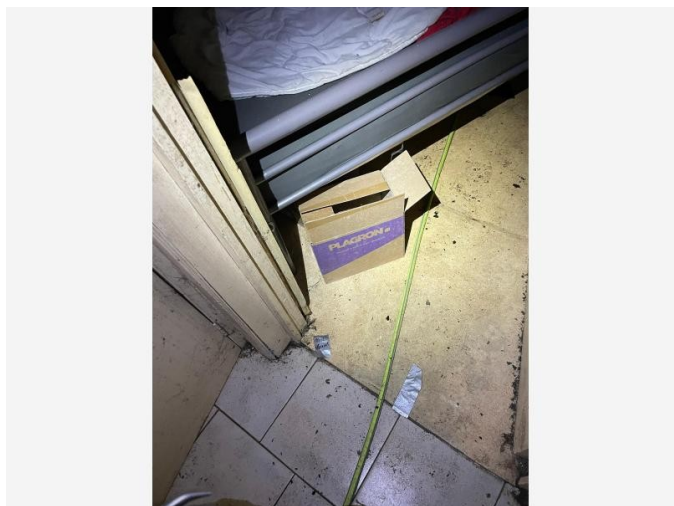
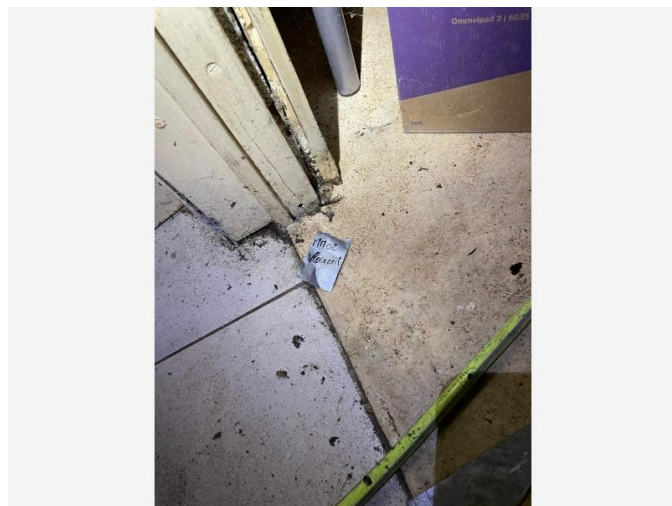
Geen asbest

#	Type	Referentie	Resultaat
13.1	Puntmonster	MM 02 Vloerzeil	Geen asbest

Beschrijving	Vloerzeil
Omgeving	Binnen
Primaire drager	Vloer
Bindmiddel van materiaal	Karton - papier - viltachtig
Gebondenheid op basis van bindmiddel	Niet-hechtgebonden
Hoeveelheid (oppervlakte - aantal)	• 9,00 m ² - 1 stuk
Totale oppervlakte	9,00 m ²
Identificatiemethode	Vaststelling met monstername
Destructieve handeling voor identificatie	Nee
