# Asbestinventarisatetest

Kapucinessenstraat 23/001, 2000 Antwerpen

Attestnummer : 20250202-000222.000

Uitgegeven op : 02.02.2025

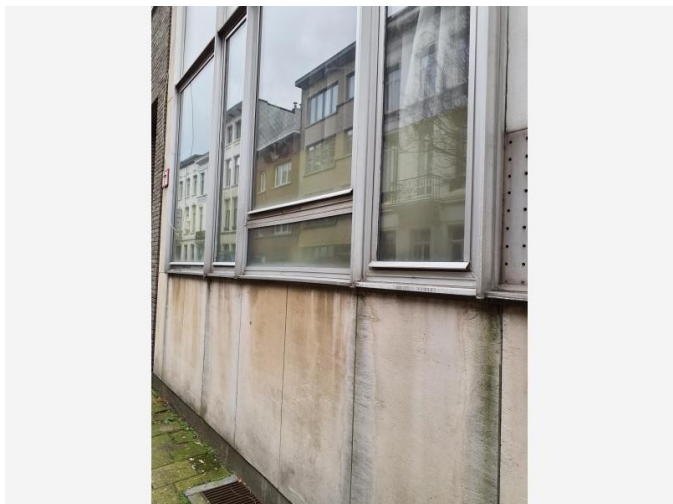
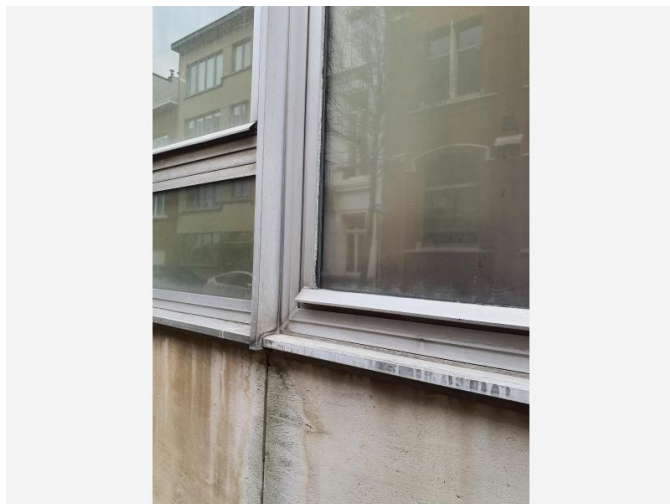
Het asbestmateriaal valt onder de mijlpaal van 2040.

Eindbeoordeling materiaalrisico	Laag materiaalrisico en/of verlaagde kans op vezelvrijgave
---------------------------------	--

Gebondenheid	Categorie 1: hechtgebonden in oorsprong
Asbestsoort (vezeltype)	Alleen chrysotiel
Asbestconcentratie	Laag (< 50%)
Afschermingsgraad van het gehele materiaal	Geheel of deels (ook) vrij aan de binnenlucht
Toestand van het materiaal	Licht beschadigd, licht verweerd. Intact calciumsilicaatmateriaal of categorie III 'gebondenheid'

<b>Beschrijving</b>	Mastiek ramen
<b>Omgeving</b>	Buiten
<b>Primaire drager</b>	Wandopening verticaal (raam, deur, ...)
<b>Asbestmateriaal</b>	In-situ afwerkingslagen - Pasta, stopverf, voegsel, stopsel, vulsel, mastiek, katten, ...
<b>Bindmiddel van asbestmateriaal</b>	Kitten, mastiek, pasta
<b>Gebondenheid op basis van bindmiddel</b>	Hecht
<b>Hoeveelheid (gewicht - aantal)</b>	<ul style="list-style-type: none"><li>• 3,00 kg - 1 stuk</li></ul>
<b>Totaal gewicht</b>	3,00 kg
<b>Eenvoudig bereikbaar</b>	Ja
<b>Bevestigingswijze</b>	<ul style="list-style-type: none"><li>• Verlijmd, ingegoten, versmeerd</li></ul>
<b>Identificatiemethode</b>	Vaststelling met bewijsdocument, zonder monstername
<b>Destructieve handeling voor identificatie</b>	Nee
<b>Opmerking</b>	Op de eerste verdieping hebben we stalen genomen van het mastiek, en deze zijn positief geanalyseerd.

- Zorg voor een veilig beheer. Vermijd het beschadigen van het asbestmateriaal. Controleer de toestand jaarlijks op wijzigingen.

- Eenvoudige handelingen: mag via doe-het-zelf of door werknemer(s) met opleidingsattest eenvoudige handelingen  
Bij raamwerken het mastiek veilig laten verwijderen en dubbel verpakt afvoeren. Informeer bij de gemeente over de juiste locatie voor de afvoer van dit materiaal.

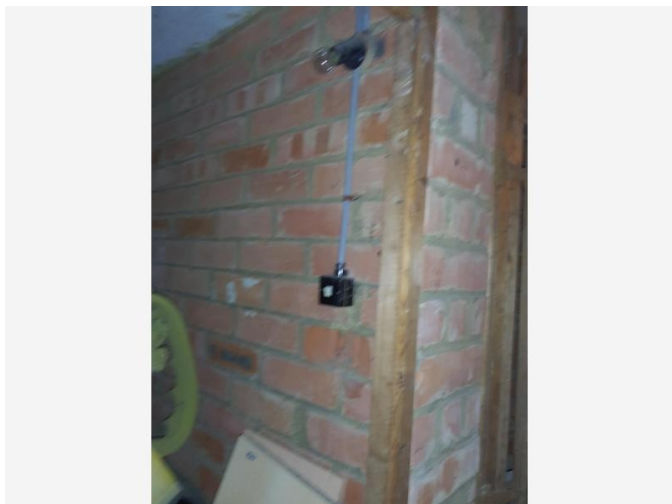
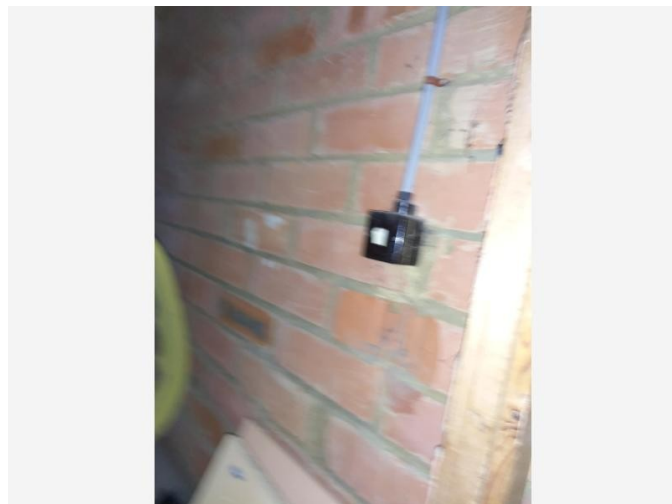
Het asbestmateriaal valt onder de mijlpaal van 2040.

Eindbeoordeling materiaalrisico	Zeer laag materiaalrisico en/of zeer lage kans op vezelvrijgave
---------------------------------	---

Gebondenheid	Categorie 1: hechtgebonden in oorsprong
Asbestsoort (vezeltype)	Alleen chrysotiel
Asbestconcentratie	Laag (< 50%)
Afschermingsgraad van het gehele materiaal	Geheel of deels (ook) vrij aan de binnenlucht
Toestand van het materiaal	Onbeschadigd, niet verweerd

Beschrijving	Bakeliet schakelaar kelder
Omgeving	Binnen
Primaire drager	Binnenwand
Asbestmateriaal	Plaat, paneel, tablet - Type Bakeliet
Bindmiddel van asbestmateriaal	Kunststof of -hars
Gebondenheid op basis van bindmiddel	Hecht
Hoeveelheid (oppervlakte - dikte - aantal)	• 0,70 m <sup>2</sup> - 1,00 cm - 1 stuk
Totaal volume	0,007 m <sup>3</sup>
Eenvoudig bereikbaar	Ja
Bevestigingswijze	<ul style="list-style-type: none"><li>• Geklemd</li><li>• Geschroefd</li></ul>
Identificatiemethode	Vaststelling zonder monsternamen
Destructieve handeling voor identificatie	Nee

- Zorg voor een veilig beheer. Vermijd het beschadigen van het asbestmateriaal. Controleer de toestand jaarlijks op wijzigingen.
- Verwijder dit asbestmateriaal zo snel mogelijk. Volg de toestand goed op.

- Eenvoudige handelingen: mag via doe-het-zelf of door werknemer(s) met opleidingsattest eenvoudige handelingen  
Veilig te verwijderen, Vraag bij u gemeente na waar u dit materiaal dubbel verpakt mag afgevoerd worden.

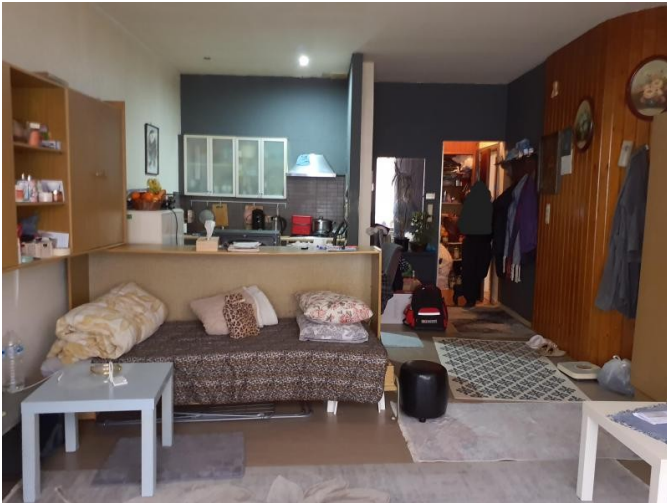
We konden geen monsters nemen van het plafond omdat het verlaagd is met gyprocplaten / houtplaten, via het wc konden wij het pleister bereiken door een opening in het verlaagd plafond en hebben daar wel een staal genomen (zie apart fiche) maar was niet veilig om verder in te kruipen. Bij eventuele toekomstige werkzaamheden extra stalen bijnemen.

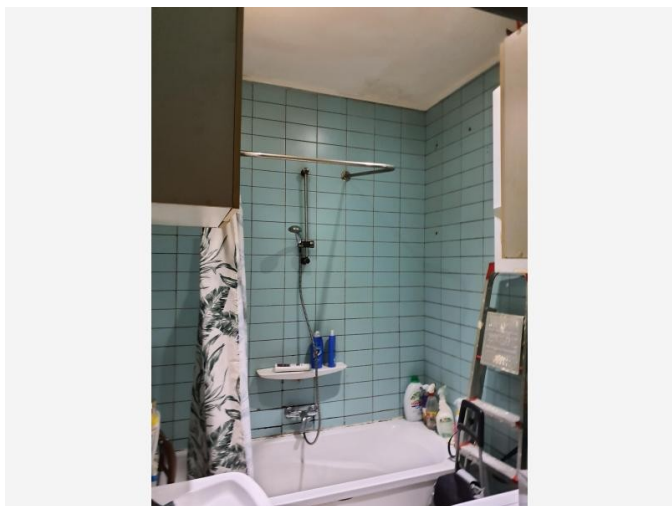
In kader van niet destructief onderzoek konden wij de tegel lijm niet bemonsteren. bij eventuele werken stalen laten bijnemen.

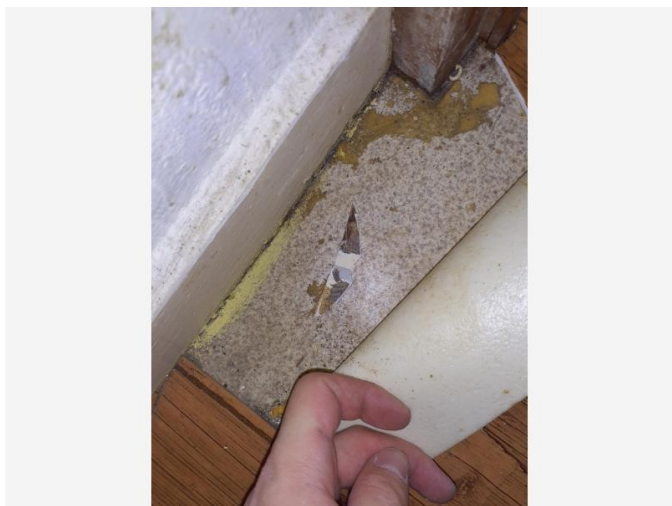
Onder de huidige nieuwe vloerbedekking hebben wij op verschillende plaatsen gecontroleerd en geen asbestverdachte onderlagen aangetroffen..

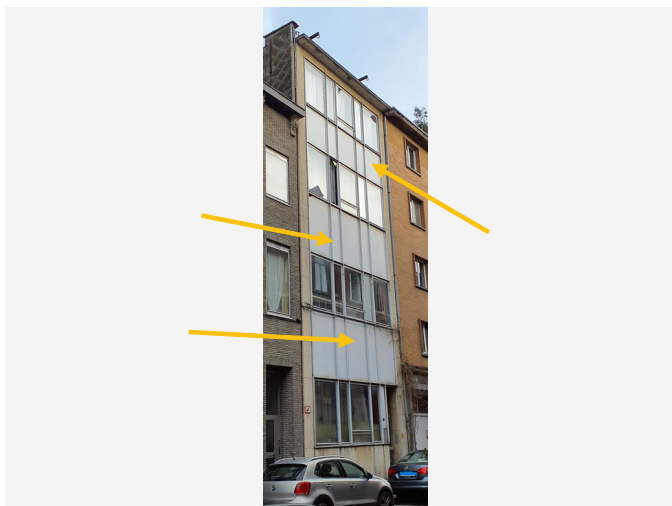
Op de buitengevel, tussen de vensters, bevinden zich grote glassalpanelen die asbestverdacht zijn. Deze panelen behoren tot het GD.

Identificatiemethode	Redelijk vermoeden
Primaire drager	Wand buitenschil
(Asbest)materiaal	Plaat, paneel, tablet - Geëmailleerd, type Glasal
Bindmiddel	Cement
Gebondenheid bindmiddel	Hecht

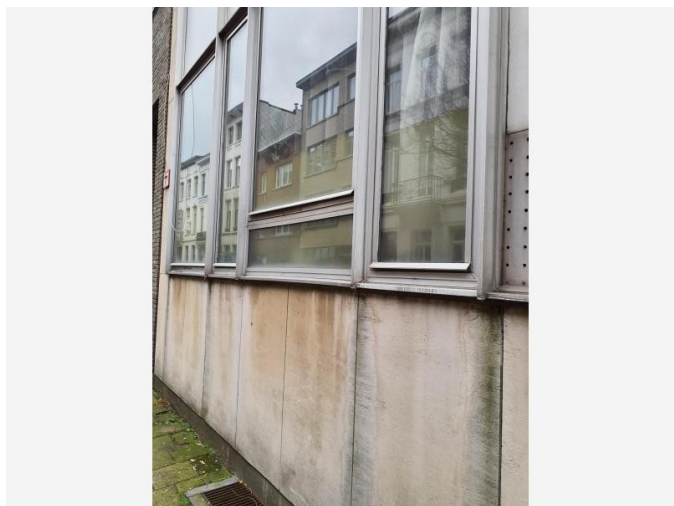
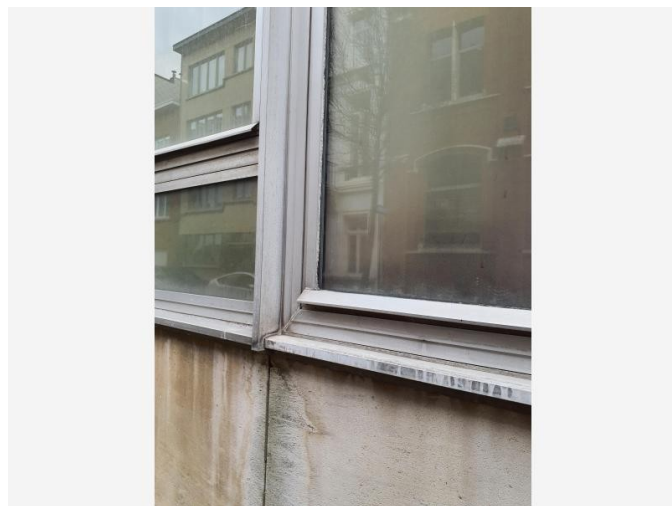
## Fiche 7: Mastiek ramen tot muur

Geen asbest

Beschrijving	Mastiek ramen tot muur
Omgeving	Buiten
Primaire drager	Wandopening verticaal (raam, deur, ...)
Bindmiddel van materiaal	Kitten, mastiek, pasta
Gebondenheid op basis van bindmiddel	Hecht
Hoeveelheid (gewicht - aantal)	• 3,00 kg - 1 stuk
Totaal gewicht	3,00 kg
Identificatiemethode	Vaststelling met bewijsdocument, zonder monstername
Destructieve handeling voor identificatie	Nee
Opmerking	Op de eerste verdieping hebben we stalen genomen van het mastiek, en deze zijn negatief geanalyseerd.

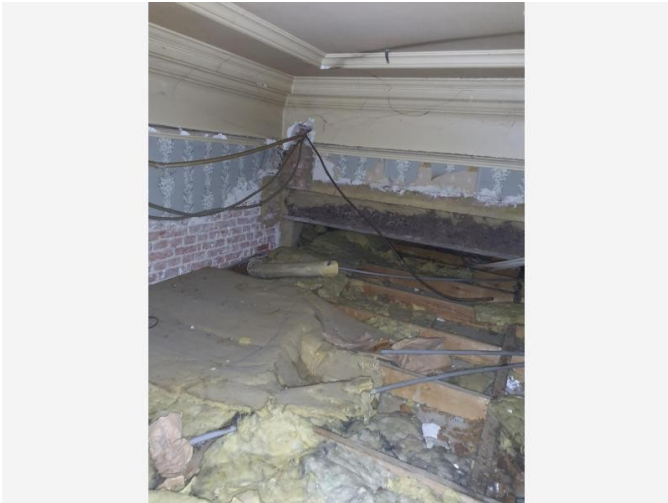
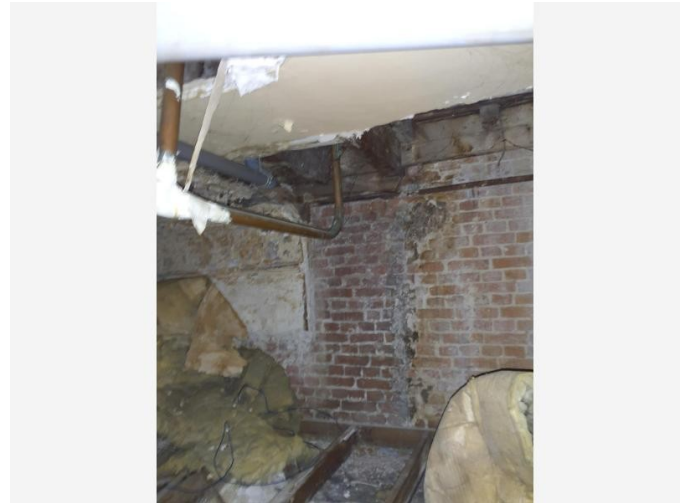
## Fiche 8: Pleister plafond

Geen asbest

#	Type	Referentie	Resultaat
8.1	Mengmonster	Mm12	Geen asbest

<b>Beschrijving</b>	Pleister plafond
<b>Omgeving</b>	Binnen
<b>Primaire drager</b>	Plafond
<b>Bindmiddel van materiaal</b>	Gips - kalk
<b>Gebondenheid op basis van bindmiddel</b>	Niet-hechtgebonden
<b>Hoeveelheid (oppervlakte - dikte - aantal)</b>	• 44,00 m <sup>2</sup> - 1,50 cm - 1 stuk
<b>Totaal volume</b>	0,66 m <sup>3</sup>
<b>Identificatiemethode</b>	Vaststelling met monsternamen
<b>Destructieve handeling voor identificatie</b>	Nee
<b>Opmerking</b>	het hele plafond is verlaagd met gyproc platen maar via een luik in de wc konden wij het originele plafond bemonsteren

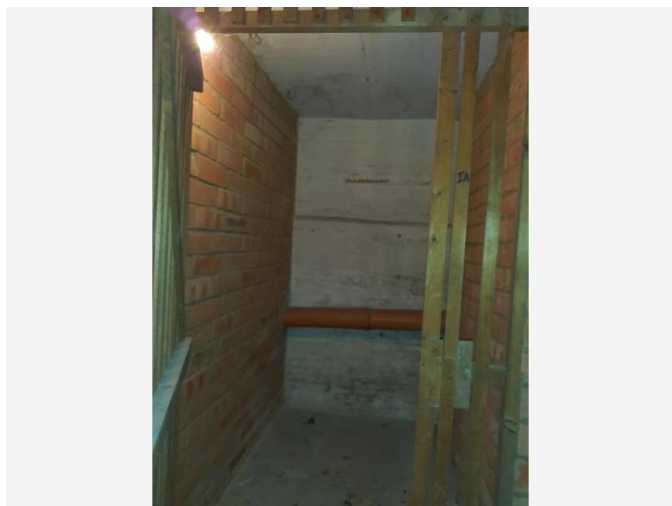
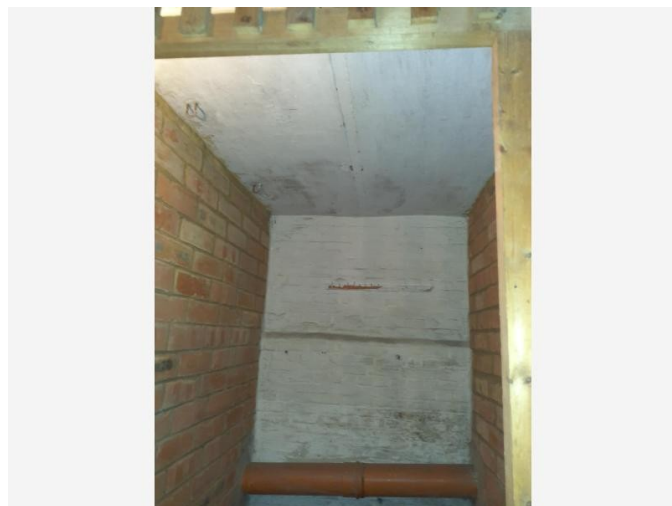
Geen asbest

#	Type	Referentie	Resultaat
9.1	Mengmonster	Mm19	Geen asbest

<b>Beschrijving</b>	Pleister plafond kelder
<b>Omgeving</b>	Binnen
<b>Primaire drager</b>	Plafond
<b>Bindmiddel van materiaal</b>	Gips - kalk
<b>Gebondenheid op basis van bindmiddel</b>	Niet-hechtgebonden
<b>Hoeveelheid (oppervlakte - dikte - aantal)</b>	• 100,00 m <sup>2</sup> - 1,50 cm - 1 stuk
<b>Totaal volume</b>	1,50 m <sup>3</sup>
<b>Identificatiemethode</b>	Vaststelling met monstername
<b>Destructieve handeling voor identificatie</b>	Nee

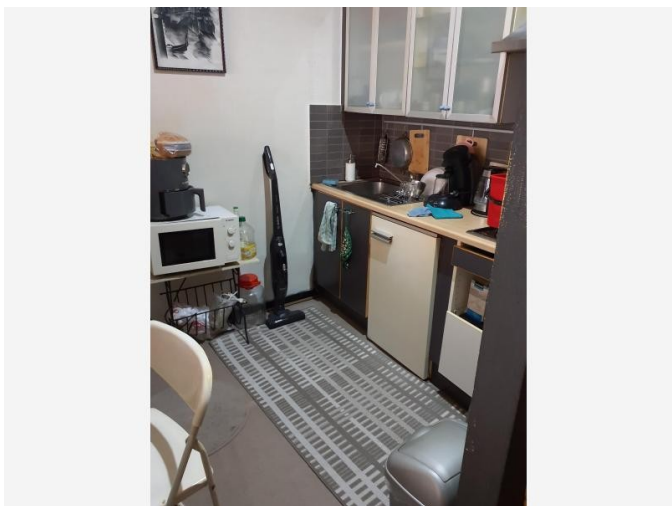
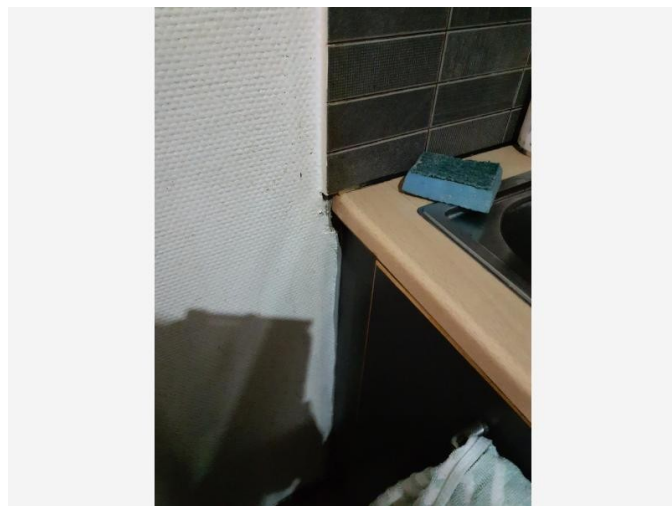
## Fiche 10: Pleister muren

Geen asbest

#	Type	Referentie	Resultaat
10.1	Mengmonster	Mm11	Geen asbest

<b>Beschrijving</b>	Pleister muren
<b>Omgeving</b>	Binnen
<b>Primaire drager</b>	Binnenwand
<b>Bindmiddel van materiaal</b>	Gips - kalk
<b>Gebondenheid op basis van bindmiddel</b>	Niet-hechtgebonden
<b>Hoeveelheid (oppervlakte - dikte - aantal)</b>	• 300,00 m <sup>2</sup> - 1,50 cm - 1 stuk
<b>Totaal volume</b>	4,50 m <sup>3</sup>
<b>Identificatiemethode</b>	Vaststelling met monstername
<b>Destructieve handeling voor identificatie</b>	Nee
<b>Opmerking</b>	De wanden van zowel de wc als de badkamer volledig betegeld.
