Asbestinventarisatetest

Kapucinessenstraat 23/301, 2000 Antwerpen

Attestnummer : 20250202-000228.000

Asbestveilig (maar niet asbestvrij)

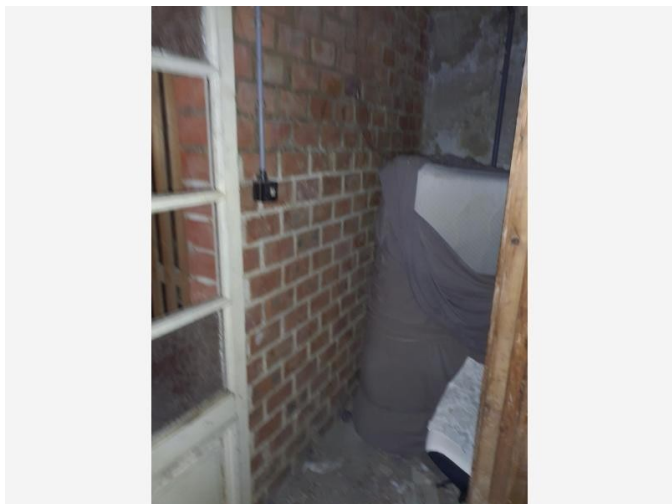
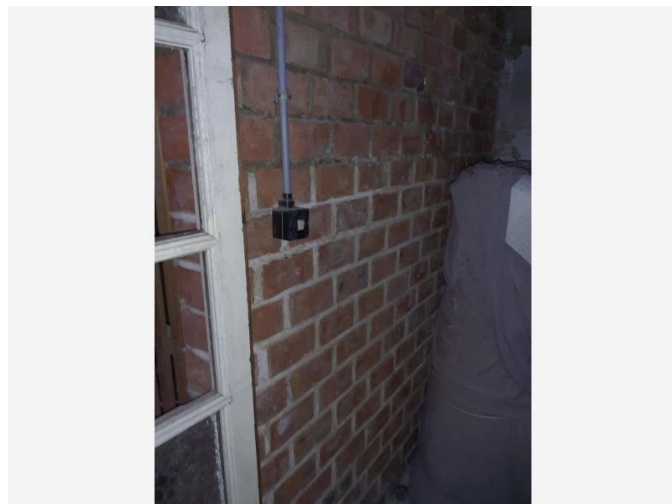
Eindbeoordeling materiaalrisico	Zeer laag materiaalrisico en/of zeer lage kans op vezelvrijgave
---------------------------------	---

Beschrijving	Bakeliet schakelaar kelder
Omgeving	Binnen
Primaire drager	Binnenwand
Asbestmateriaal	Plaat, paneel, tablet - Type Bakeliet
Bindmiddel van asbestmateriaal	Kunststof of -hars
Gebondenheid op basis van bindmiddel	Hecht
Hoeveelheid (oppervlakte - dikte - aantal)	• 0,70 m ² - 1,00 cm - 1 stuk
Totaal volume	0,007 m ³
Eenvoudig bereikbaar	Ja
Bevestigingswijze	<ul style="list-style-type: none">• Geklemd• Geschroefd
Identificatiemethode	Vaststelling zonder monsternamen
Destructieve handeling voor identificatie	Nee

- Zorg voor een veilig beheer. Vermijd het beschadigen van het asbestmateriaal. Controleer de toestand jaarlijks op wijzigingen.
- Verwijder dit asbestmateriaal zo snel mogelijk. Volg de toestand goed op.

- Eenvoudige handelingen: mag via doe-het-zelf of door werknemer(s) met opleidingsattest eenvoudige handelingen veilig te verwijderen, Vraag bij u gemeente na waar u dit materiaal dubbel verpakt mag afgevoerd worden.

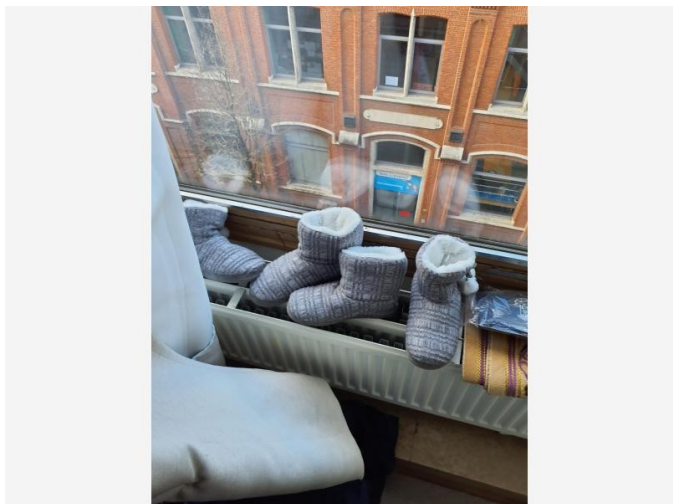
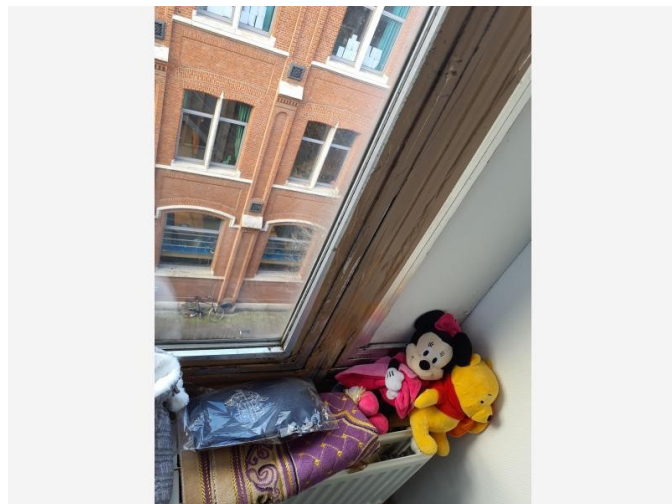
Eindbeoordeling materiaalrisico	Laag materiaalrisico en/of verlaagde kans op vezelvrijgave
---------------------------------	--

Beschrijving	Mastiek ramen
Omgeving	Buiten
Primaire drager	Wandopening verticaal (raam, deur, ...)
Asbestmateriaal	In-situ afwerkingslagen - Pasta, stopverf, voegsel, stopsel, vulsel, mastiek, katten, ...
Bindmiddel van asbestmateriaal	Kitten, mastiek, pasta
Gebondenheid op basis van bindmiddel	Hecht
Hoeveelheid (gewicht - aantal)	<ul style="list-style-type: none">• 3,00 kg - 1 stuk
Totaal gewicht	3,00 kg
Eenvoudig bereikbaar	Ja
Bevestigingswijze	<ul style="list-style-type: none">• Verlijmd, ingegoten, versmeerd
Identificatiemethode	Vaststelling met bewijsdocument, zonder monstername
Destructieve handeling voor identificatie	Nee
Opmerking	Op de eerste verdieping hebben we stalen genomen van het mastiek, en deze zijn positief geanalyseerd.

- Zorg voor een veilig beheer. Vermijd het beschadigen van het asbestmateriaal. Controleer de toestand jaarlijks op wijzigingen.

- Eenvoudige handelingen: mag via doe-het-zelf of door werknemer(s) met opleidingsattest eenvoudige handelingen
Bij raamwerken het mastiek veilig laten verwijderen en dubbel verpakt afvoeren. Informeer bij de gemeente over de juiste locatie voor de afvoer van dit materiaal.

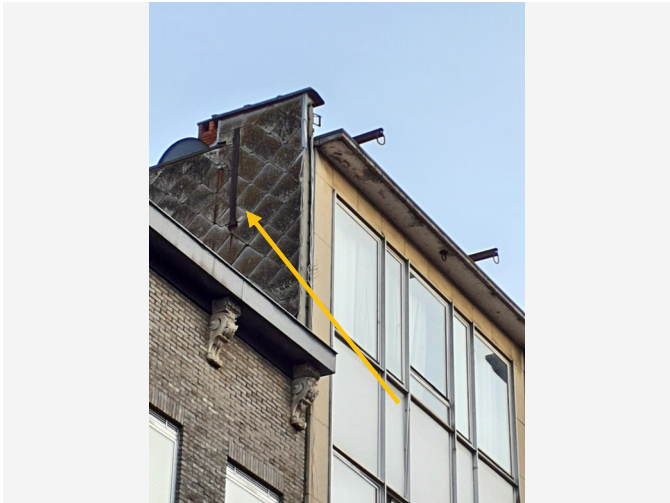
Op de linker gevel bevindt zich verdachte gevel leien die behoort tot het GD

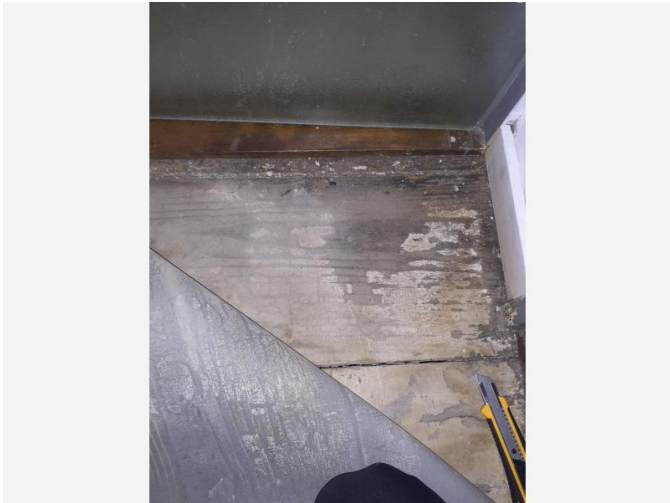
Onder de huidige nieuwe vloerbedekking hebben wij op verschillende plaatsen gecontroleerd en geen asbestverdachte onderlagen aangetroffen..

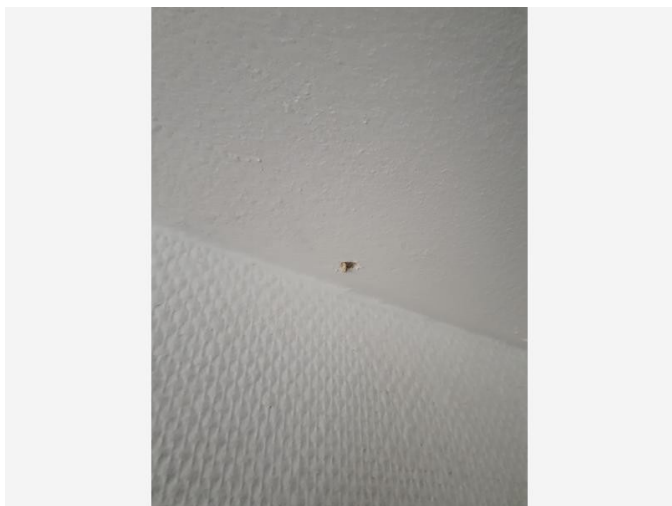
We konden geen monsters nemen van het plafond omdat het verlaagd is met gyprocplaten. Bij eventuele toekomstige werkzaamheden extra stalen bijnemen.

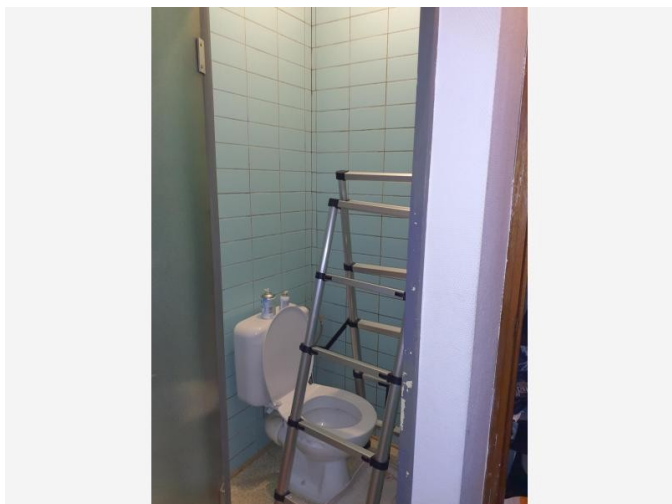
In kader van niet destructief onderzoek konden wij de tegel lijm niet bemonsteren. bij eventuele werken stalen laten bijnemen.

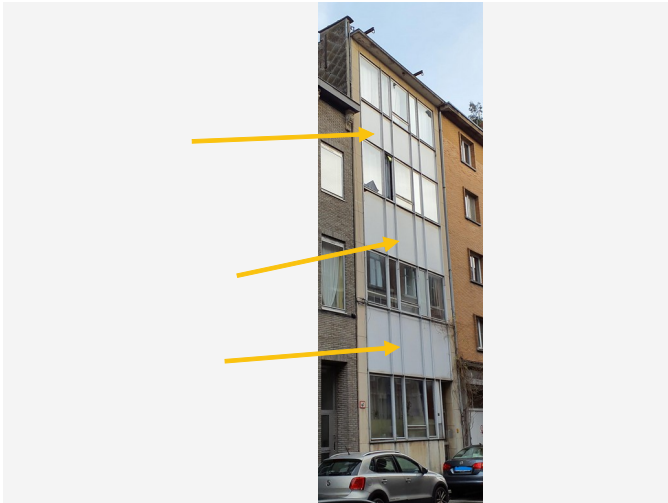
Op de buitengevel, tussen de vensters, bevinden zich grote glassalpanelen die asbestverdacht zijn. Deze panelen behoren tot het GD.

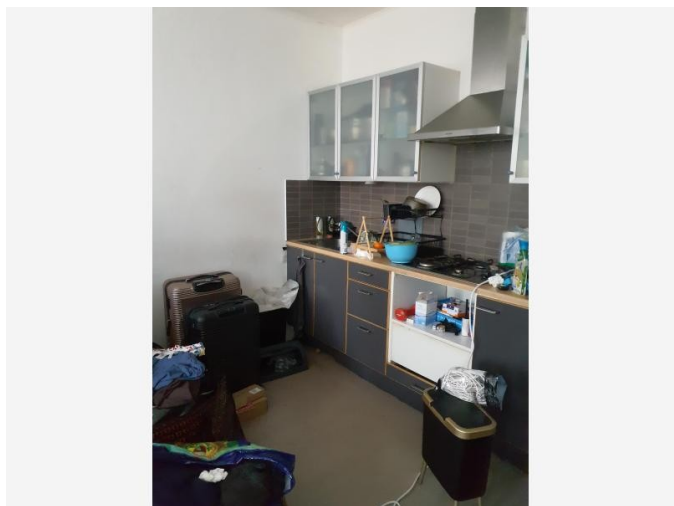
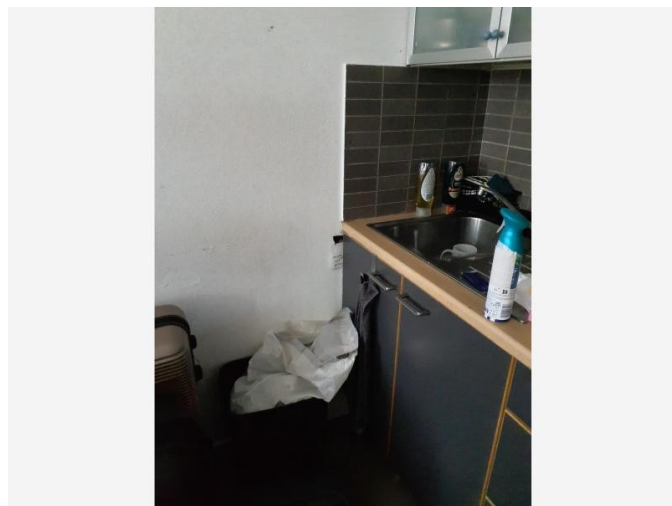
Fiche 8: Pleister muren

Geen asbest

#	Type	Referentie	Resultaat
8.1	Mengmonster	Mm6	Geen asbest

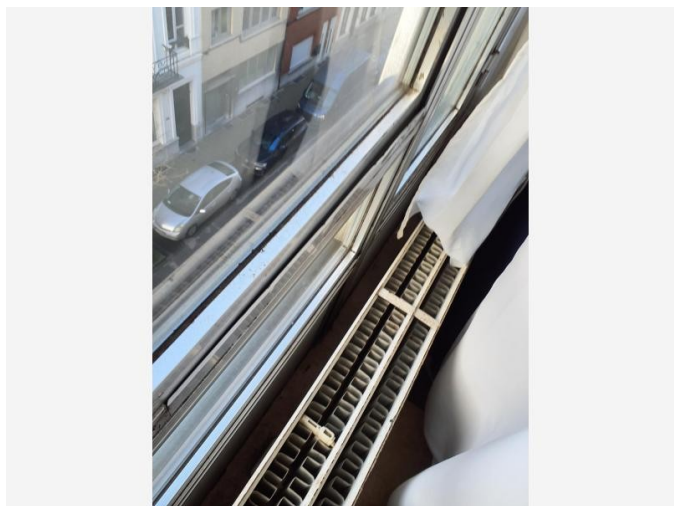
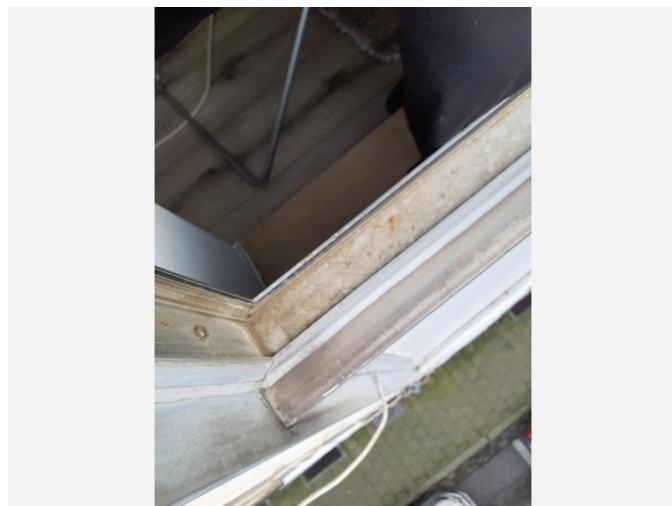
Fiche 9: Mastiek ramen tot muur

Geen asbest

Beschrijving	Mastiek ramen tot muur
Omgeving	Buiten
Primaire drager	Wandopening verticaal (raam, deur, ...)
Bindmiddel van materiaal	Kitten, mastiek, pasta
Gebondenheid op basis van bindmiddel	Hecht
Hoeveelheid (gewicht - aantal)	• 3,00 kg - 1 stuk
Totaal gewicht	3,00 kg
Identificatiemethode	Vaststelling met bewijsdocument, zonder monstername
Destructieve handeling voor identificatie	Nee
Opmerking	Op de eerste verdieping hebben we stalen genomen van het mastiek, en deze zijn negatief geanalyseerd.

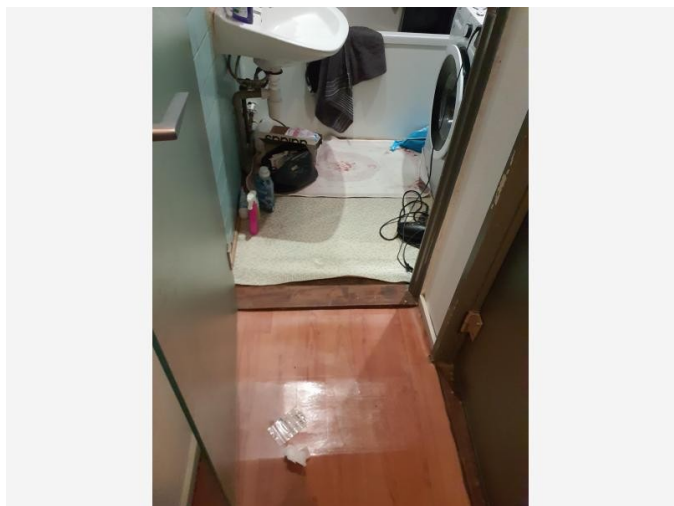
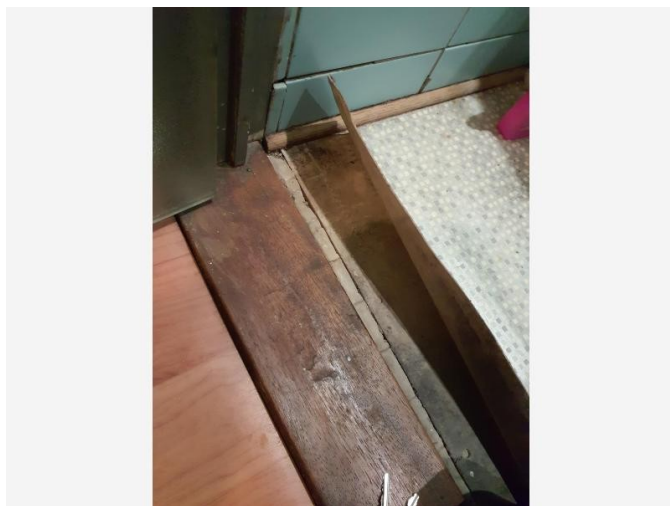
Geen asbest

#	Type	Referentie	Resultaat
10.1	Puntmonster	Mm7	Geen asbest

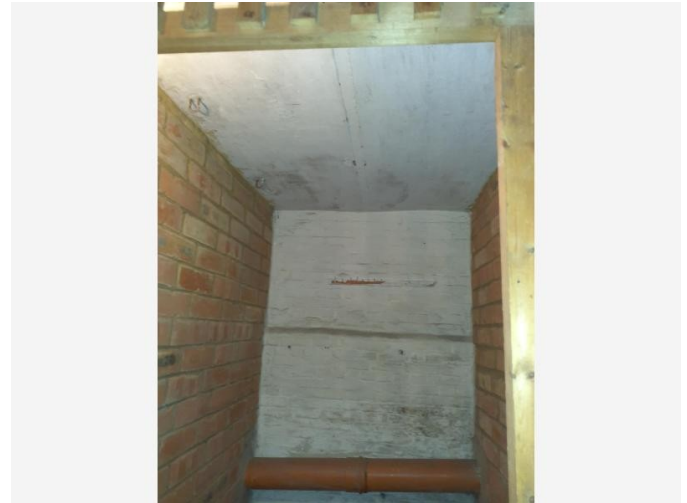
Geen asbest

#	Type	Referentie	Resultaat
11.1	Mengmonster	Mm19	Geen asbest
