Asbestinventarisatetest

Kapucinessenstraat 23/002, 2000 Antwerpen

Attestnummer : 20250202-000223.000

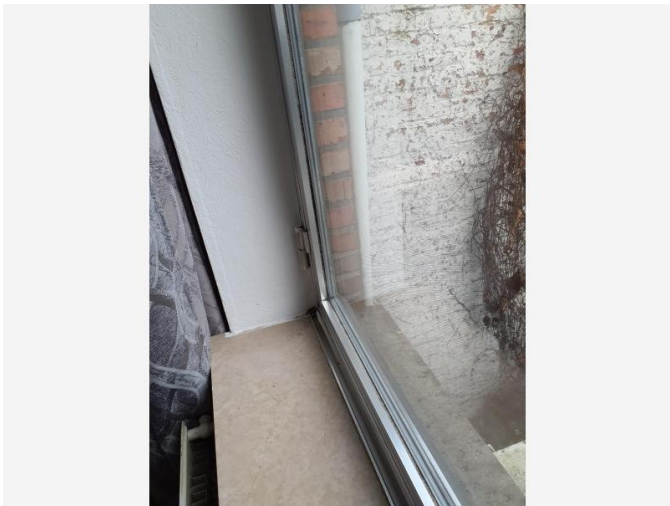
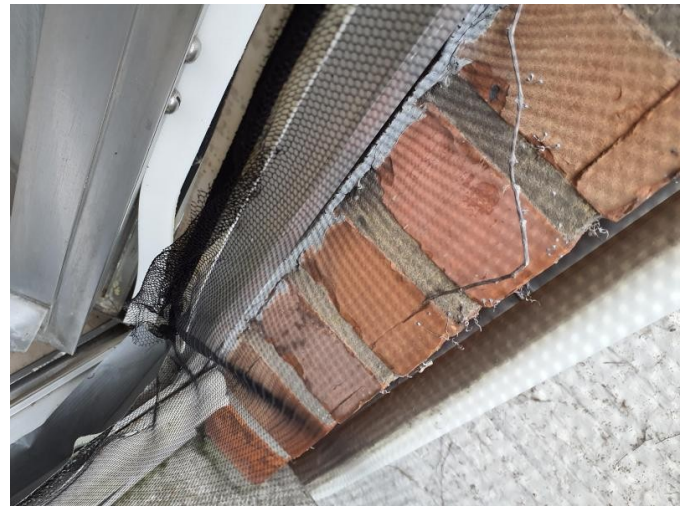
Eindbeoordeling materiaalrisico	Laag materiaalrisico en/of verlaagde kans op vezelvrijgave
---------------------------------	------------------------------------------------------------

Beschrijving	Mastiek ramen tot muur
Omgeving	Buiten
Primaire drager	Wandopening verticaal (raam, deur, ...)
Asbestmateriaal	In-situ afwerkingslagen - Pasta, stopverf, voegsel, stopsel, vulsel, mastiek, katten, ...
Bindmiddel van asbestmateriaal	Kitten, mastiek, pasta
Gebondenheid op basis van bindmiddel	Hecht
Hoeveelheid (gewicht - aantal)	<ul style="list-style-type: none">• 3,00 kg - 1 stuk
Totaal gewicht	3,00 kg
Eenvoudig bereikbaar	Ja
Bevestigingswijze	<ul style="list-style-type: none">• Verlijmd, ingegoten, versmeerd
Identificatiemethode	Vaststelling met bewijsdocument, zonder monstername
Destructieve handeling voor identificatie	Nee
Opmerking	Op de 2de verdieping hebben we stalen genomen van het mastiek, en deze zijn positief geanalyseerd.

- Zorg voor een veilig beheer. Vermijd het beschadigen van het asbestmateriaal. Controleer de toestand jaarlijks op wijzigingen.

- Eenvoudige handelingen: mag via doe-het-zelf of door werknemer(s) met opleidingsattest eenvoudige handelingen
Bij raamwerken het mastiek veilig laten verwijderen en dubbel verpakt afvoeren. Informeer bij de gemeente over de juiste locatie voor de afvoer van dit materiaal.

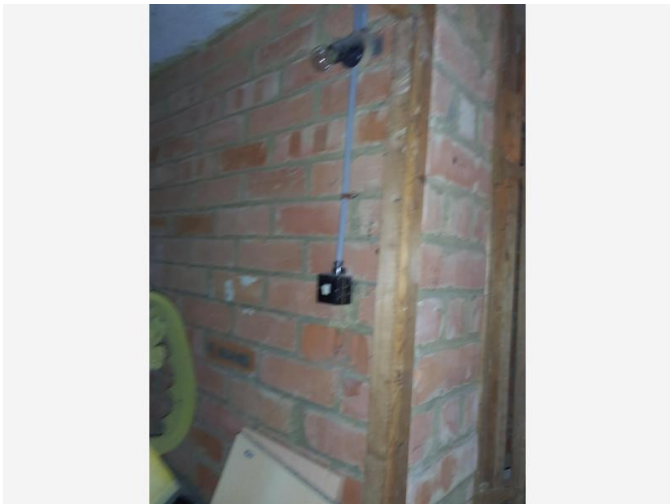
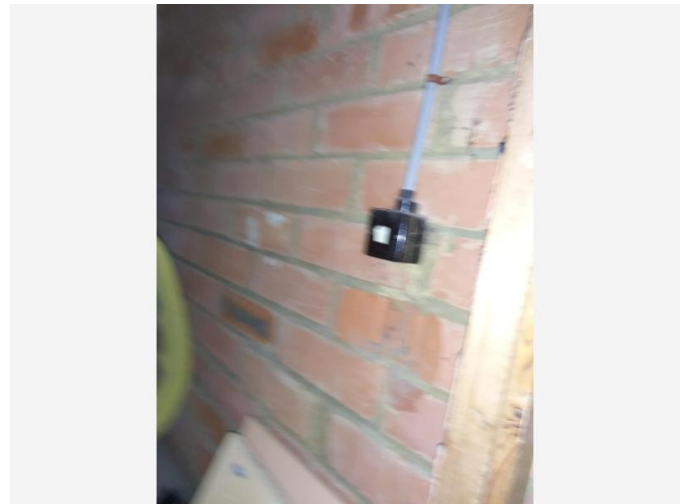
Eindbeoordeling materiaalrisico	Zeer laag materiaalrisico en/of zeer lage kans op vezelvrijgave
---------------------------------	-----------------------------------------------------------------

Beschrijving	Bakeliet schakelaar kelder/ elek kast
Omgeving	Binnen
Primaire drager	Binnenwand
Asbestmateriaal	Plaat, paneel, tablet - Type Bakeliet
Bindmiddel van asbestmateriaal	Kunststof of -hars
Gebondenheid op basis van bindmiddel	Hecht
Hoeveelheid (oppervlakte - dikte - aantal)	• 0,70 m ² - 1,00 cm - 1 stuk
Totaal volume	0,007 m ³
Eenvoudig bereikbaar	Ja
Bevestigingswijze	<ul style="list-style-type: none">• Geklemd• Geschroefd
Identificatiemethode	Vaststelling zonder monsternamen
Destructieve handeling voor identificatie	Nee

- Zorg voor een veilig beheer. Vermijd het beschadigen van het asbestmateriaal. Controleer de toestand jaarlijks op wijzigingen.
- Verwijder dit asbestmateriaal zo snel mogelijk. Volg de toestand goed op.

- Eenvoudige handelingen: mag via doe-het-zelf of door werknemer(s) met opleidingsattest eenvoudige handelingen
Veilig te verwijderen, Vraag bij u gemeente na waar u dit materiaal dubbel verpakt mag afgevoerd worden.

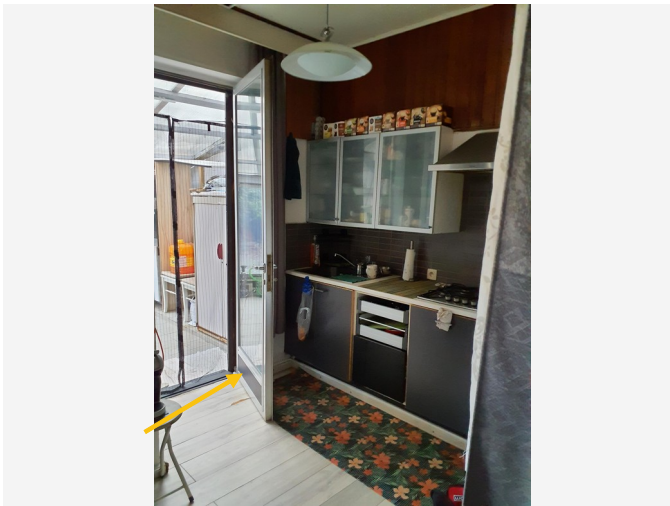
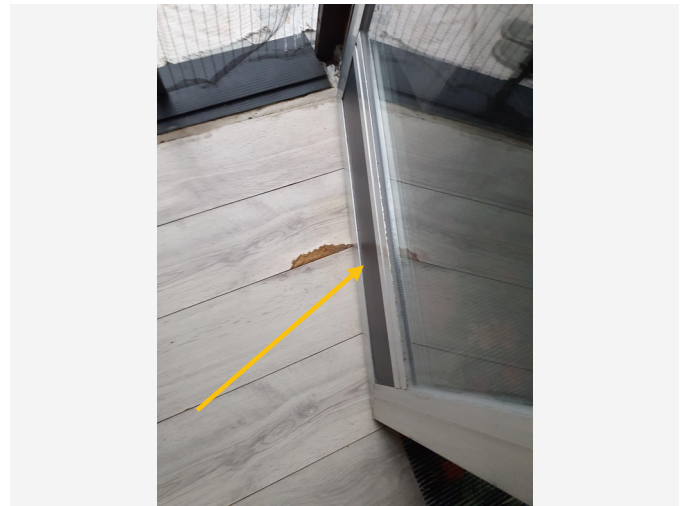
Eindbeoordeling materiaalrisico	Laag materiaalrisico en/of verlaagde kans op vezelvrijgave
---------------------------------	------------------------------------------------------------

Beschrijving	glasaal plaat
Omgeving	Grenst aan binnen- en buitenlucht
Primaire drager	Wandopening verticaal (raam, deur, ...)
Asbestmateriaal	Plaat, paneel, tablet - Geëmailleerd, type Glasal
Bindmiddel van asbestmateriaal	Cement
Gebondenheid op basis van bindmiddel	Hecht
Hoeveelheid (oppervlakte - dikte - aantal)	• 0,40 m ² - 1,50 cm - 1 stuk
Totaal volume	0,006 m ³
Eenvoudig bereikbaar	Ja
Bevestigingswijze	• Geklemd
Identificatiemethode	Vaststelling zonder monstername
Destructieve handeling voor identificatie	Nee

- Zorg voor een veilig beheer. Vermijd het beschadigen van het asbestmateriaal. Controleer de toestand jaarlijks op wijzigingen.

- Eenvoudige handelingen: mag via doe-het-zelf of door werknemer(s) met opleidingsattest eenvoudige handelingen
Bij raam werken veilig in 1 geheel te verwijderen en dubbel verpakt afvoeren, Vraag bij uw gemeente na waar u dit materiaal mag afvoeren.

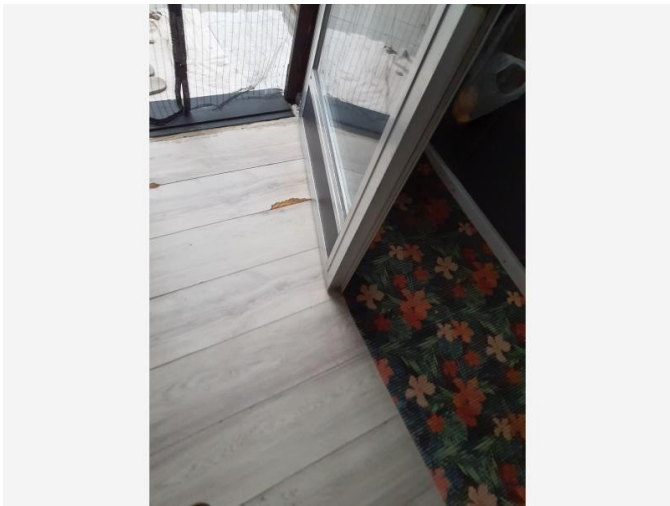
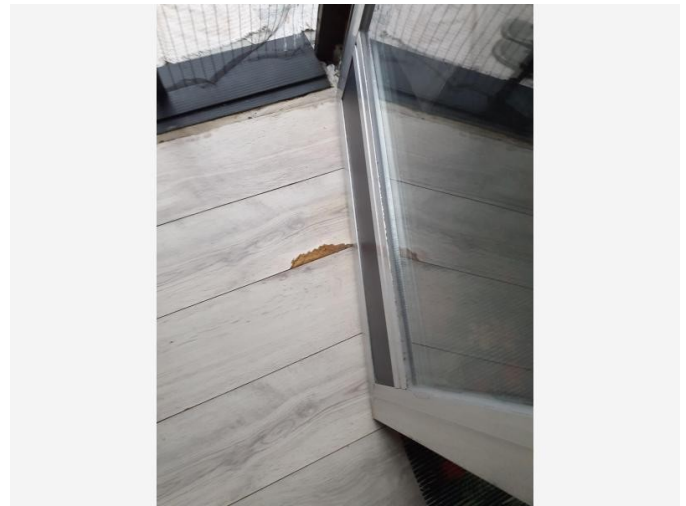
Eindbeoordeling materiaalrisico	Laag materiaalrisico en/of verlaagde kans op vezelvrijgave
---------------------------------	------------------------------------------------------------

Beschrijving	Mastiek ramen
Omgeving	Buiten
Primaire drager	Wandopening verticaal (raam, deur, ...)
Asbestmateriaal	In-situ afwerkingslagen - Pasta, stopverf, voegsel, stopsel, vulsel, mastiek, katten, ...
Bindmiddel van asbestmateriaal	Kitten, mastiek, pasta
Gebondenheid op basis van bindmiddel	Hecht
Hoeveelheid (gewicht - aantal)	<ul style="list-style-type: none">• 3,00 kg - 1 stuk
Totaal gewicht	3,00 kg
Eenvoudig bereikbaar	Ja
Bevestigingswijze	<ul style="list-style-type: none">• Verlijmd, ingegoten, versmeerd
Identificatiemethode	Vaststelling met bewijsdocument, zonder monstername
Destructieve handeling voor identificatie	Nee
Opmerking	Op de 2de verdieping hebben we stalen genomen van het mastiek, en deze zijn positief geanalyseerd.

- Zorg voor een veilig beheer. Vermijd het beschadigen van het asbestmateriaal. Controleer de toestand jaarlijks op wijzigingen.

- Eenvoudige handelingen: mag via doe-het-zelf of door werknemer(s) met opleidingsattest eenvoudige handelingen
Bij raamwerken het mastiek veilig laten verwijderen en dubbel verpakt afvoeren. Informeer bij de gemeente over de juiste locatie voor de afvoer van dit materiaal.

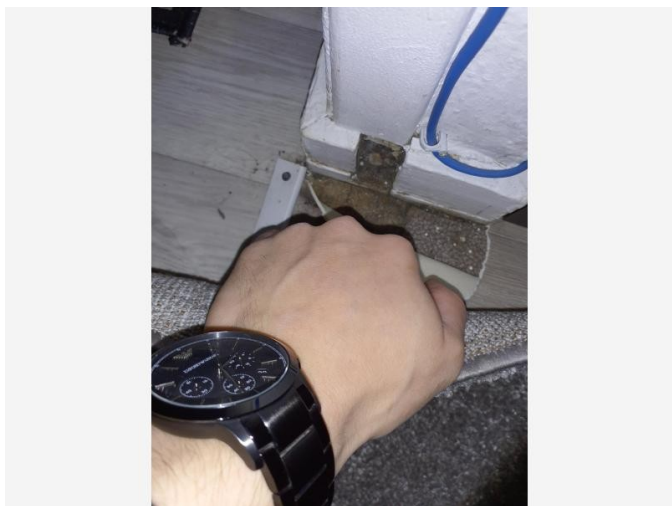
Onder de huidige nieuwe vloerbedekking hebben wij op verschillende plaatsen gecontroleerd en geen asbestverdachte onderlagen aangetroffen..

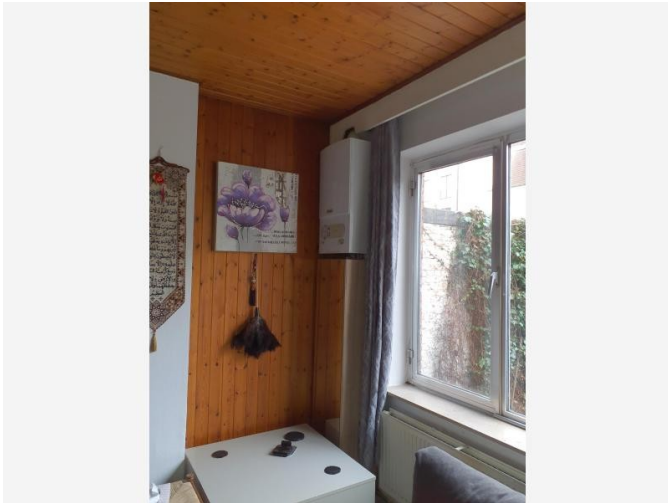
We konden geen monsters nemen van het plafond omdat het verlaagd is met gyprocplaten / houtplaten, via het wc konden wij het pleister bereiken door een opening in het verlaagd plafond en hebben daar wel een staal genomen (zie apart fiche) maar was niet veilig om verder in te kruipen. Bij eventuele toekomstige werkzaamheden extra stalen bijnemen.

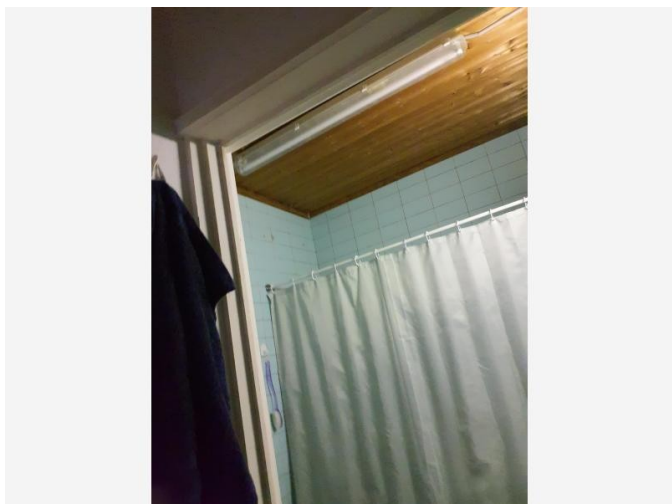
In kader van niet destructief onderzoek konden wij de tegel lijm niet bemonsteren. bij eventuele werken stalen laten bijnemen.

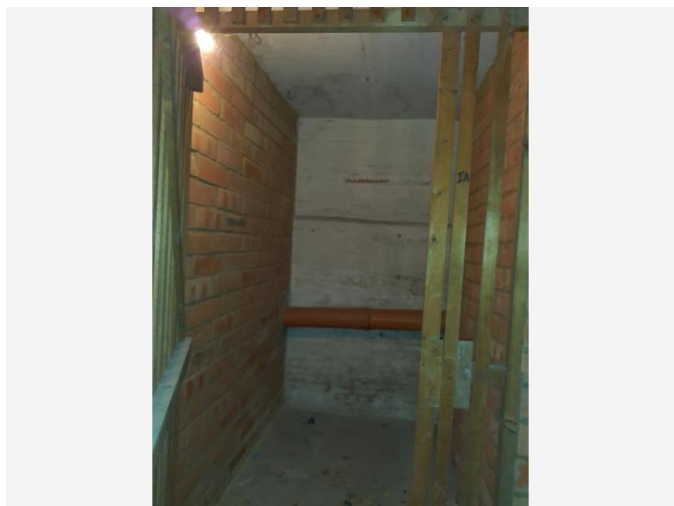
Fiche 8: Pleister plafond kelder

Geen asbest

#	Type	Referentie	Resultaat
8.1	Mengmonster	Mm19	Geen asbest

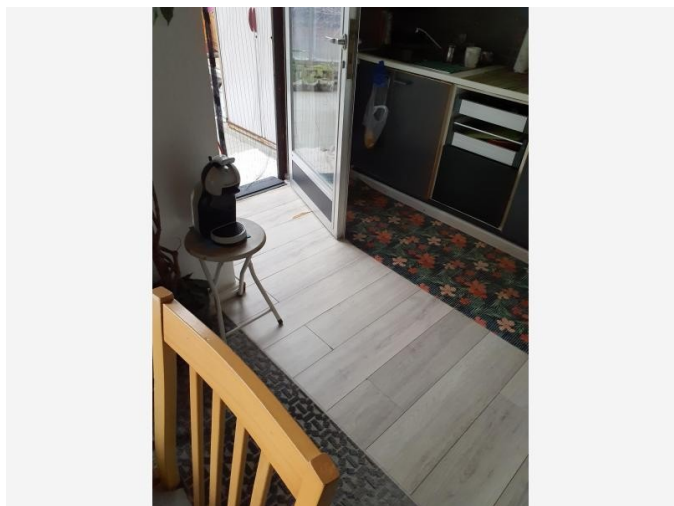
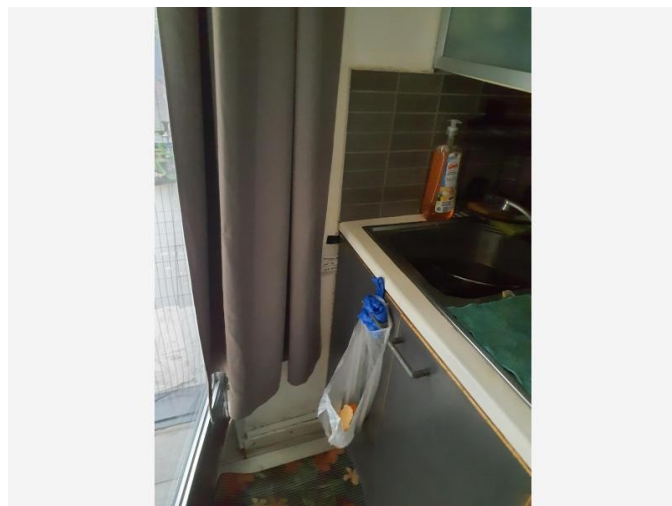
Fiche 9: Pleister muren

Geen asbest

#	Type	Referentie	Resultaat
9.1	Mengmonster	Mm13	Geen asbest

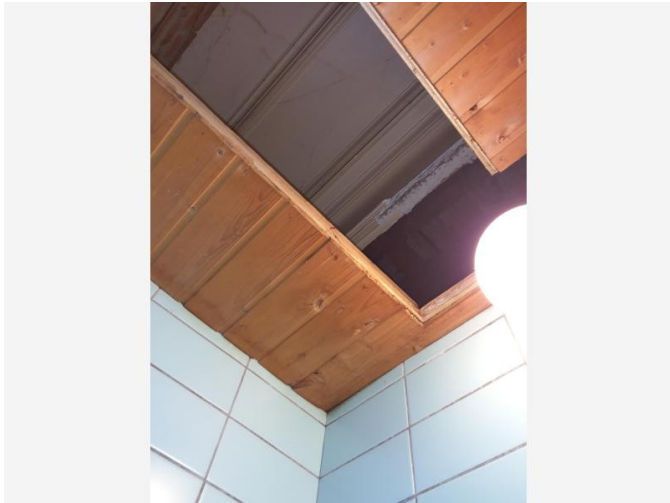
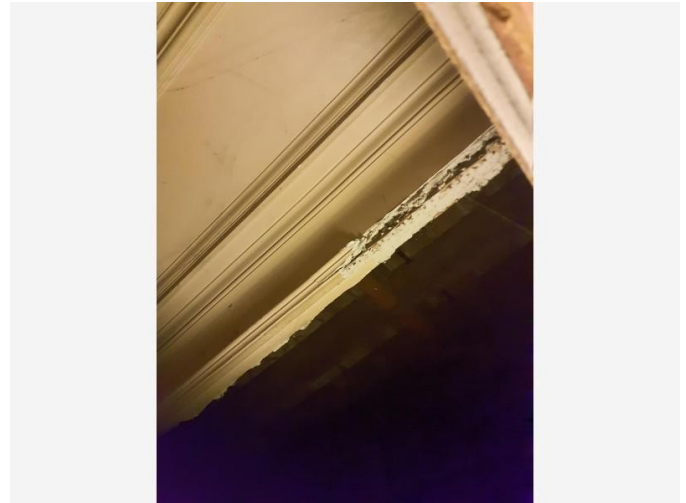
Geen asbest

#	Type	Referentie	Resultaat
10.1	Puntmonster	Mm14	Geen asbest

Beschrijving	Pleister plafond
Omgeving	Binnen
Primaire drager	Plafond
Bindmiddel van materiaal	Gips - kalk
Gebondenheid op basis van bindmiddel	Niet-hechtgebonden
Hoeveelheid (oppervlakte - dikte - aantal)	• 50,00 m ² - 1,50 cm - 1 stuk
Totaal volume	0,75 m ³
Identificatiemethode	Vaststelling met monstername
Destructieve handeling voor identificatie	Nee
Opmerking	Via een luik in het verlaagde plafond van de wc konden we het originele plafond bereiken. Echter, vanwege de instabiliteit was het niet veilig om verder naar binnen te gaan, waardoor we slechts een puntstaal konden nemen.
