Asbestinventarisatetest

Kalkenstraat 129, 9255 Buggenhout

Attestnummer : 20231016-000300.000

Niet-asbestveilig

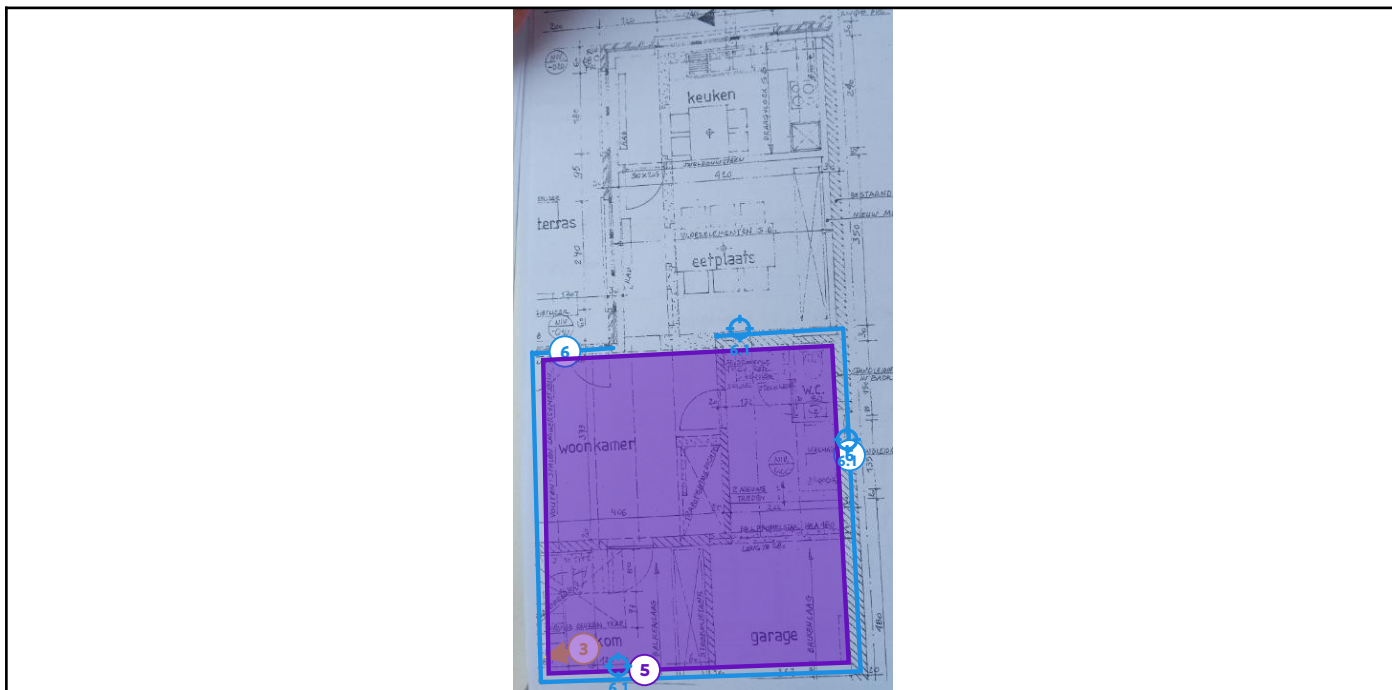
Plan 1.1: Gelijkvloers

| Beschrijving | Type | Actie |
|---|---|---|
| 3. Bakeliet zekeringskasten | Asbestmateriaal | Zorgvuldig beheren |
| 5. Tegellijm vloer | Advies | - |
| 6. Pleisterwerk wand | Geen asbest | - |

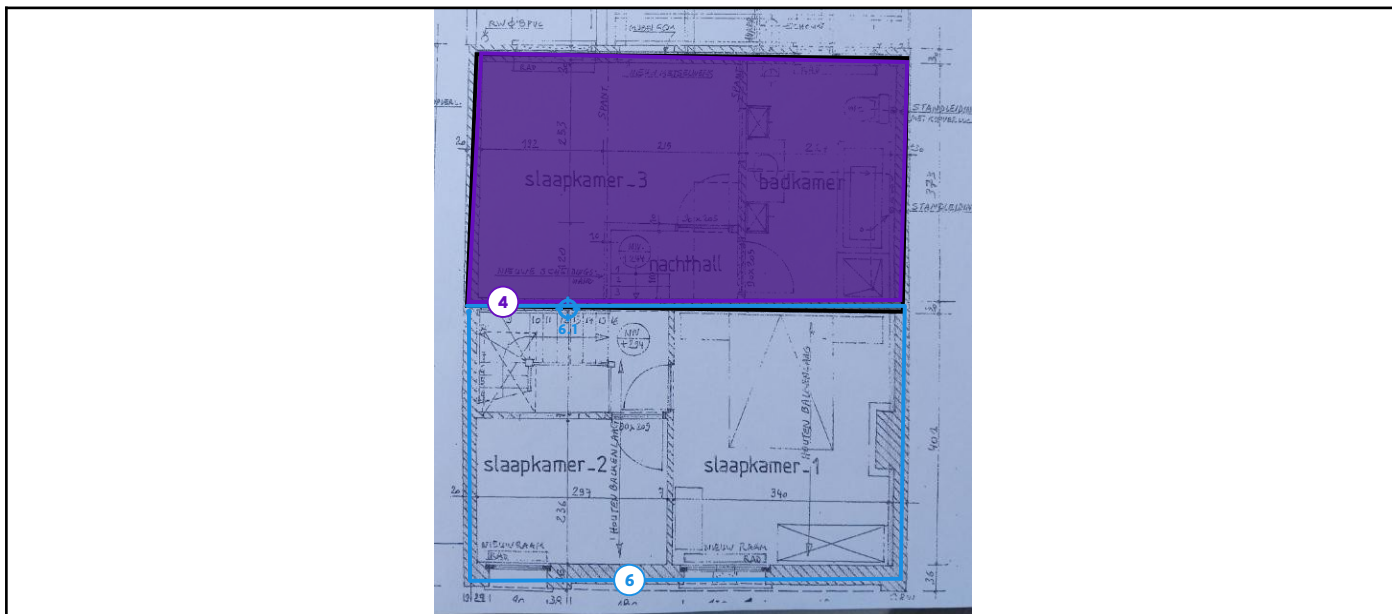
Plan 1.2: Verdiep +1

| Beschrijving | Type | Actie |
|---|---|---|
| 4. Deel bovenste verdiep | Beperking | - |
| 6. Pleisterwerk wand | Geen asbest | - |

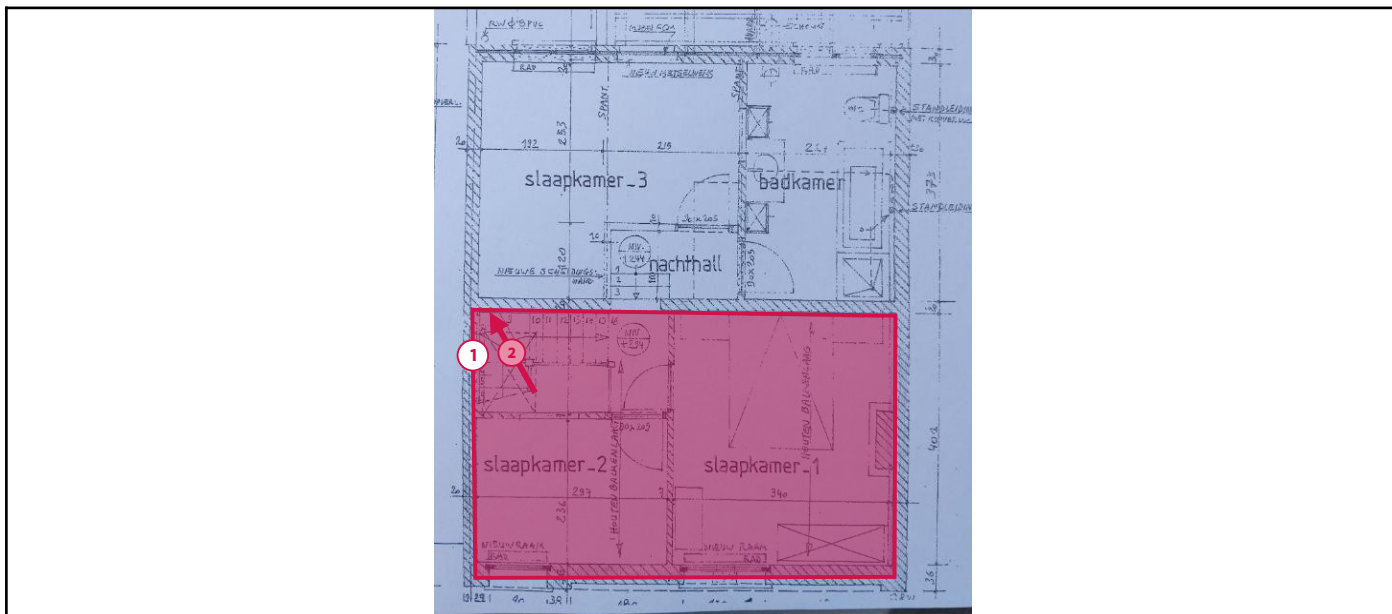
Plan 1.3: Verdiep +1

| Beschrijving | Type | Actie |
|---|---|---|
| 1. Dak leien | Asbestmateriaal | Dringend verwijderen |
| 2. Dak golfplaat | Asbestmateriaal | Dringend verwijderen |

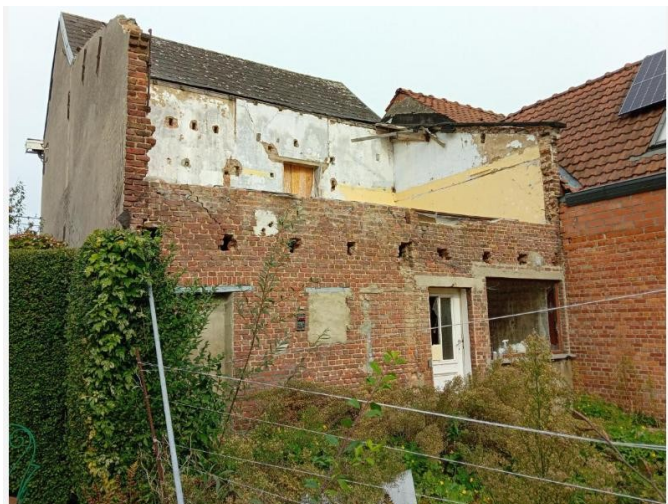
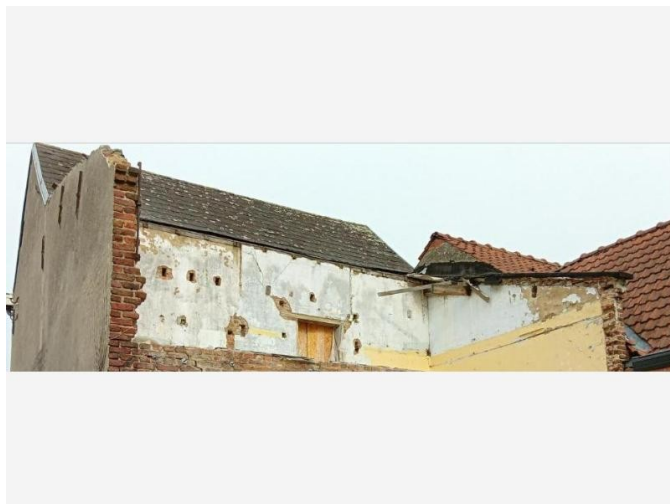
| Eindbeoordeling materiaalarisico | Hoog materiaalarisico en/of hoge kans op vezelvrijgave |
| Opmerking | Betreft een hechtgebonden toepassing met lichte verwerking. Dit verhoogt de kans op vezelvrijgave. De toepassing zorgvuldig verwijderen, zonder wijzigingen aan te brengen in de huidige toestand van het materiaal. De toepassing niet breken en/of beschadigen. Verwijder de toepassing a.d.h.v. eenvoudige handelingen met bijkomende maatregelen. Voorzie de nodige PBM's. Opgeleid personeel wordt aanbevolen. |

| Asbestsoort (vezeltype) | Crocidoliet aanwezig |
| Toestand van het materiaal | Matig beschadigd, matig verweerd |

| Beschrijving | Dak leien |

Dringend verwijderen

- Zorg voor een veilig beheer. Vermijd het beschadigen van het asbestmateriaal. Controleer de toestand jaarlijks op wijzigingen.
- Verwijder dit asbestmateriaal zo snel mogelijk. Volg de toestand goed op.

- Eenvoudige handelingen: mag via doe-het-zelf of door werknemer(s) met opleidingsattest eenvoudige handelingen
Betreft een hechtgebonden toepassing met matige verwerking. Dit verhoogt de kans op vezelvrijgave. De toepassing zorgvuldig verwijderen, zonder wijzigingen aan te brengen in de huidige toestand van het materiaal. De toepassing niet breken en/of beschadigen. Verwijder de toepassing a.d.h.v. eenvoudige handelingen met bijkomende maatregelen. Voorzie de nodige PBM's. Opgeleid personeel wordt aanbevolen.

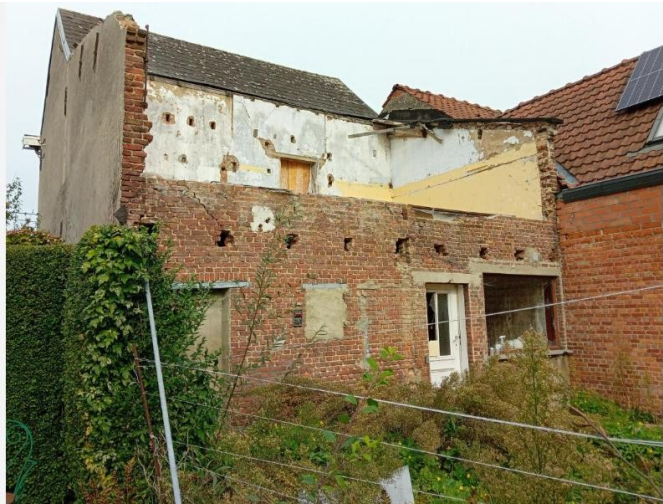
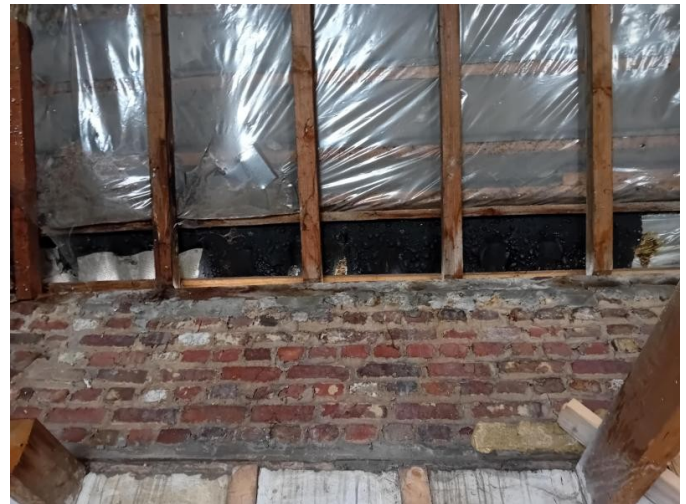
| Eindbeoordeling materiaalrisico | Hoog materiaalrisico en/of hoge kans op vezelvrijgave |

| Asbestsoort (vezeltype) | Crocidoliet aanwezig |
| Toestand van het materiaal | Matig beschadigd, matig verweerd |

| Beschrijving | Dak golfplaat |

Dringend verwijderen

- Zorg voor een veilig beheer. Vermijd het beschadigen van het asbestmateriaal. Controleer de toestand jaarlijks op wijzigingen.
- Verwijder dit asbestmateriaal zo snel mogelijk. Volg de toestand goed op.

- Eenvoudige handelingen: mag via doe-het-zelf of door werknemer(s) met opleidingsattest eenvoudige handelingen
Betreft een hechtgebonden toepassing met lichte verwerking. Dit verhoogt de kans op vezelvrijgave. De toepassing zorgvuldig verwijderen, zonder wijzigingen aan te brengen in de huidige toestand van het materiaal. De toepassing niet breken en/of beschadigen. Verwijder de toepassing a.d.h.v. eenvoudige handelingen met bijkomende maatregelen. Voorzie de nodige PBM's. Opleeid personeel wordt aanbevolen.

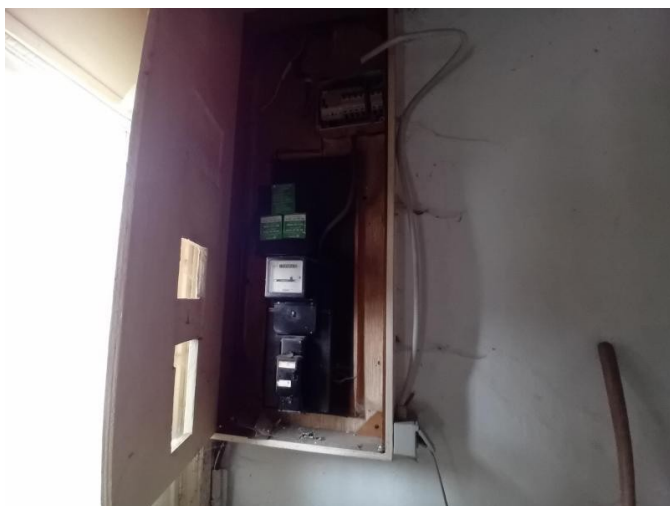
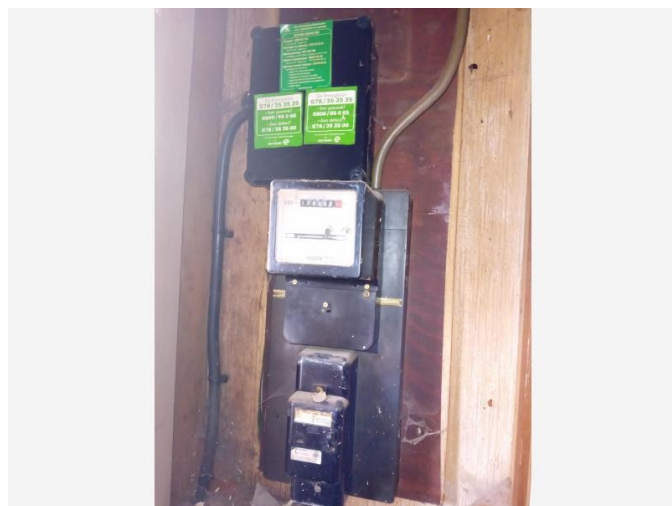
| Eindbeoordeling materiaalrisico | Zeer laag materiaalrisico en/of zeer lage kans op vezelvrijgave |

| Toestand van het materiaal | Licht beschadigd, licht verweerd. Intact materiaal type Pical – asbestboard of categorie III 'gebondenheid' |

| Beschrijving | Bakeliet zekeringskasten |

Zorgvuldig beheren

- Zorg voor een veilig beheer. Vermijd het beschadigen van het asbestmateriaal. Controleer de toestand jaarlijks op wijzigingen.

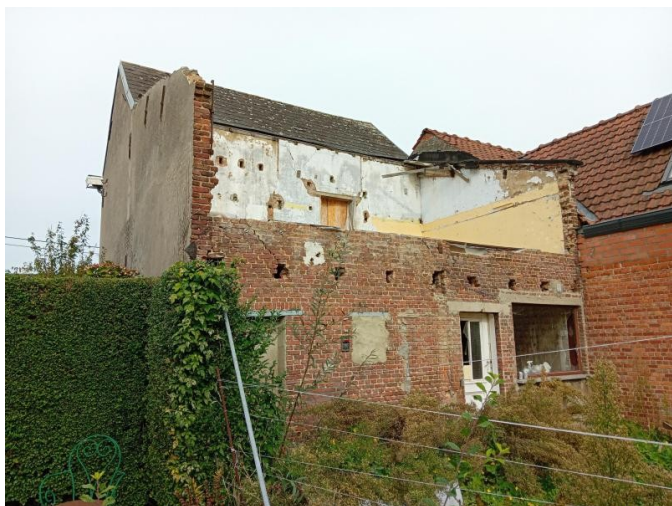
Situeringfoto

Permanente beperking

Reden: Het onderzoek kan niet uitgevoerd worden binnen de bepalingen van de Welzijnswet

Uitleg van de asbestdeskundige: Deel van het huis was reeds gesloopt. Alles was afgebakend om niet meer te kunnen betreden waardoor inspectie niet mogelijk was.

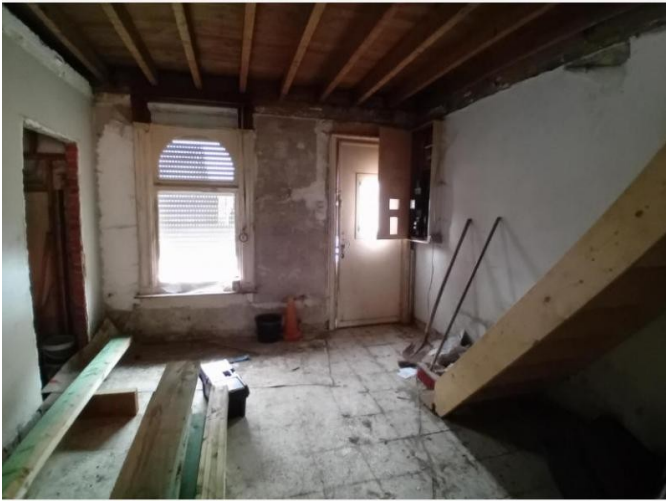
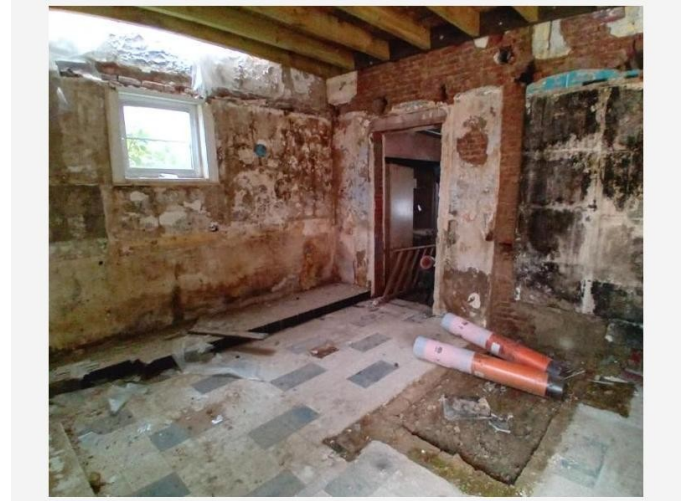
Fiche 6: Pleisterwerk wand

Geen asbest

| # | Type | Referentie | Resultaat |
|---|---|---|---|
| 6.1 | Mengmonster | MM01 | Geen asbest |

| Opmerking | Alle muren zijn bijna uitgeslagen. Het zijn vrnl de buitenmuren die nog rechtstaan. |
