Asbestinventarisatetest

De Dammenlaan 188/1, 9200 Dendermonde

Attestnummer : 20260310-000439.000

Zone 1: Appartement 188 bus 1

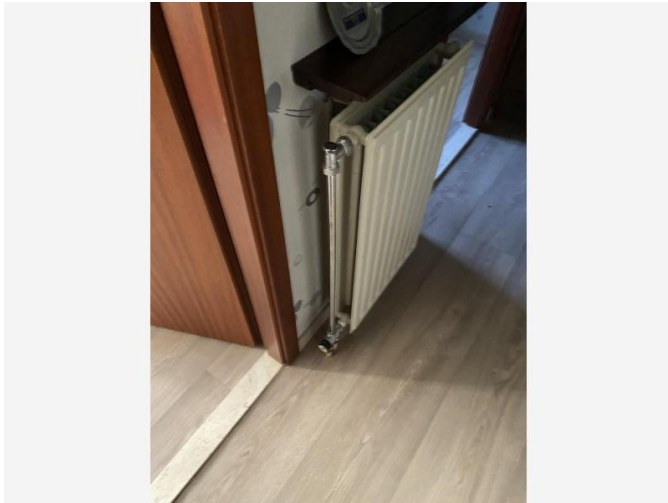
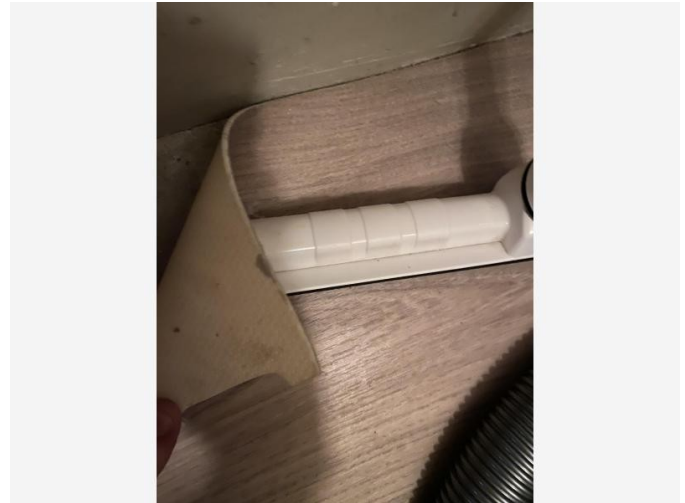
Informatie over een niet-asbestverdacht materiaal

Inkomhal, living, slpk's, en berging: vinyl met kunststof onderzijde (niet verdacht)

keuken, badkamer, toilet: vloertegel.

Terras silex beton

Deze materialen zijn niet verdacht. Er is geen verdere inspectie mogelijk naar ev. onderliggende materialen in kader van niet destructief onderzoek. Verder te onderzoeken bij ev. werken of verwijdering hiervan.

Basis voor advies	De asbestdeskundige beoordeelt het materiaal als niet-asbestverdacht.
--------------------------	---

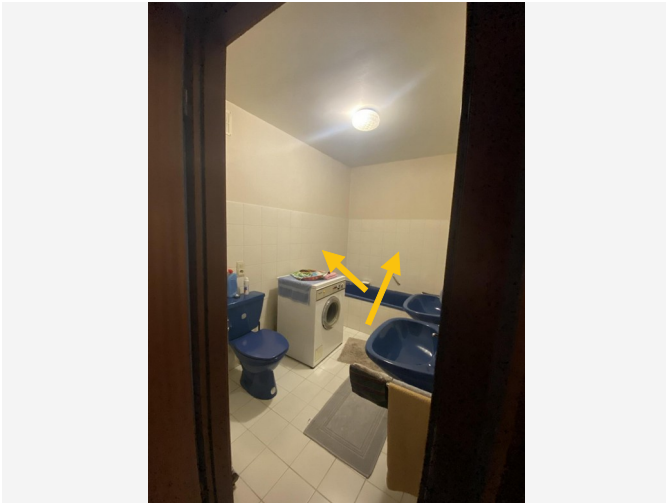
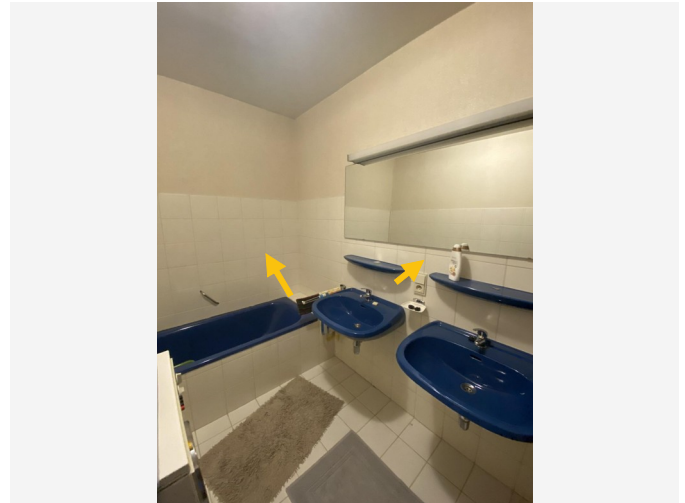
Informatie over een niet-asbestverdacht materiaal

Deze tegels zijn niet asbest verdacht. Er was geen verdere inspectie mogelijk naar achterliggende materialen, aangezien de tegels in perfecte staat zijn. Let wel op bij ev. werken of verwijdering naar achterliggende materialen zoals bv. tegellijm, deze zou asbesthoudend kunnen zijn. Let ook op met zwarte lijmlagen, deze zouden ook asbesthoudend kunnen zijn. Verder te onderzoeken bij ev. werken of verwijdering hiervan.

Basis voor advies	De asbestdeskundige beoordeelt het materiaal als niet-asbestverdacht.
--------------------------	---

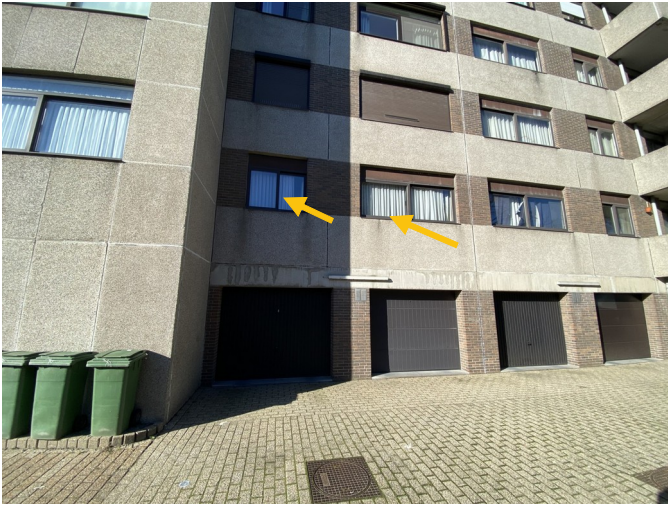
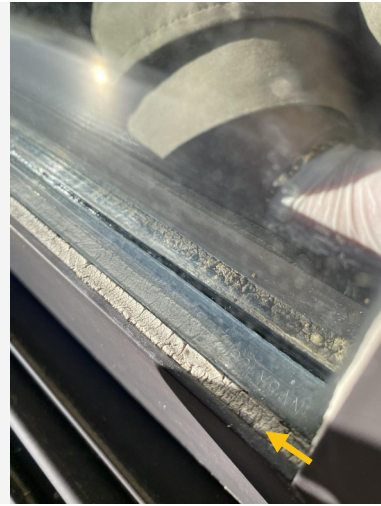
Fiche 3: Matiek buiten tussen glas en raam

Conclusie

Geen asbest

#	Type	Referentie	Resultaat
3.1	Puntmonster	4. Mastiek buiten	Geen asbest

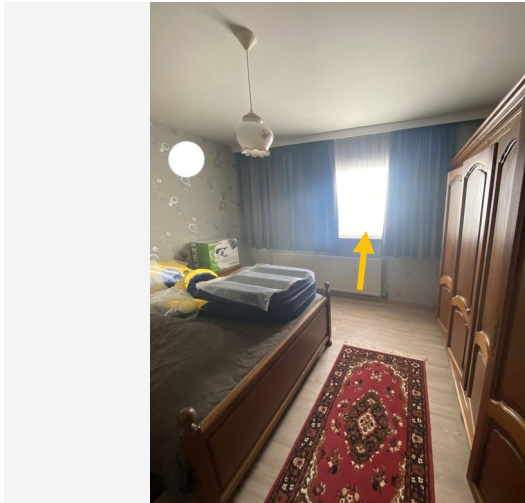
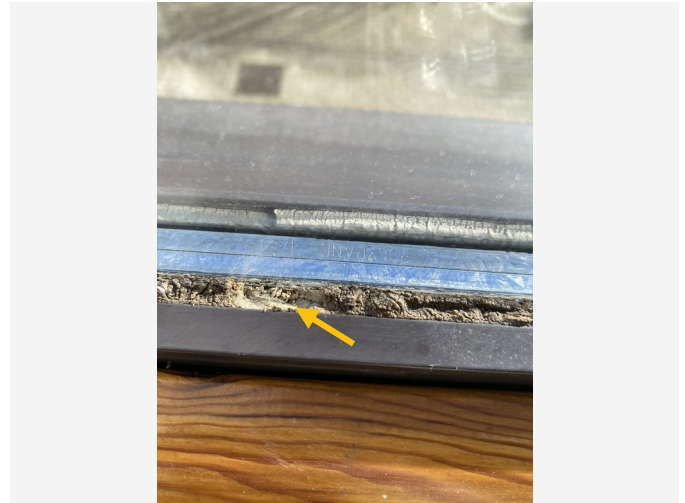
Fiche 4: Mastiek tussen glas en raam

Conclusie

Geen asbest

#	Type	Referentie	Resultaat
4.1	Puntmonster	3. Mastiek binnen	Geen asbest

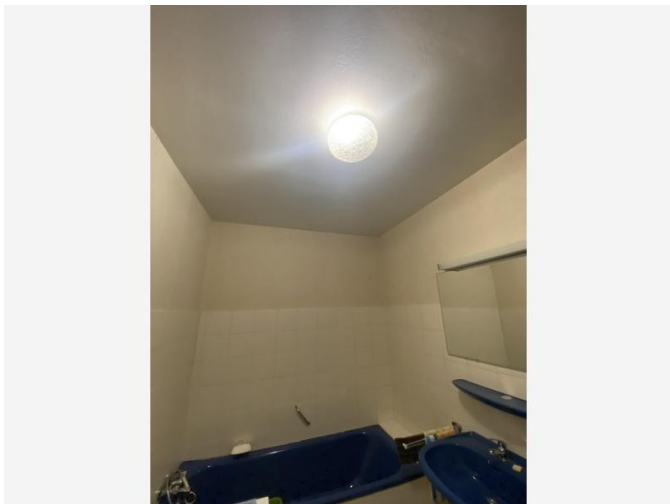
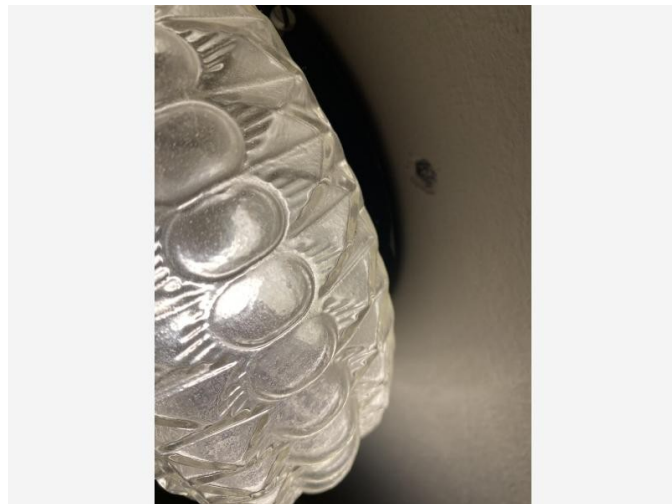
Fiche 5: Plafondpleister

Conclusie

Geen asbest

#	Type	Referentie	Resultaat
5.1	Mengmonster	2. Plafondpleister	Geen asbest

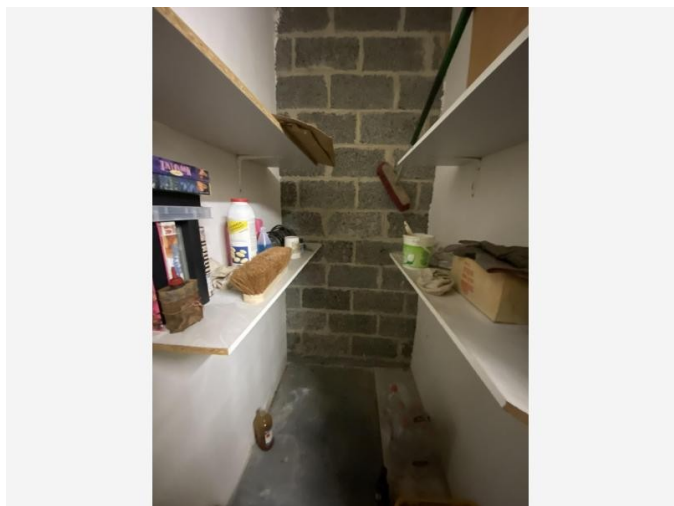
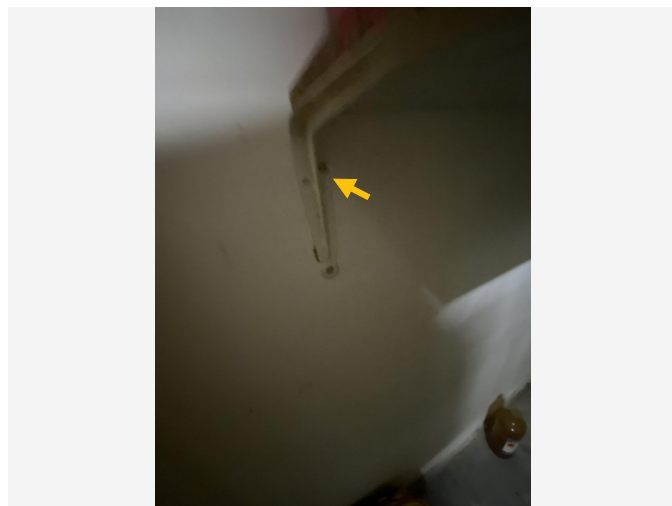
Conclusie

Geen asbest

#	Type	Referentie	Resultaat
6.1	Mengmonster	5. Wandpleister berging	Geen asbest

Beschrijving	wandpleister kelder berging
Omgeving	Binnen
Primaire drager	Binnenwand
Bindmiddel van materiaal	Gips - kalk
Gebondenheid op basis van bindmiddel	Niet-hechtgebonden
Hoeveelheid (oppervlakte - dikte - aantal)	• 5,00 m ² - 0,50 cm - 1 stuk
Totaal volume	0,025 m ³
Identificatiemethode	Een monstername door de asbestdeskundige met laboanalyse door een asbestlabo.
Destructieve handeling voor identificatie	Nee
Opmerking	<p>In de berging op het gelijkvloers is er pleister aanwezig aan de binnen burens. De Berging behoort tot de private delen.</p> <p>Volgens het inspectieprotocol van OVAM is een staalname van wandpleister verplicht om deze als niet asbesthoudend te kunnen beschouwen.</p> <p>Mengstaal van wandpleister in de berging op het gelijkvloers: uit labo analyse is gebleken dat dit pleisterwerk niet asbesthoudend is.</p>

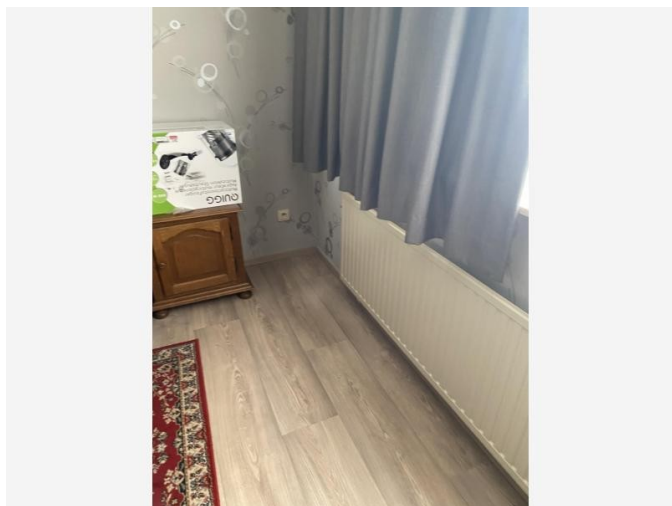
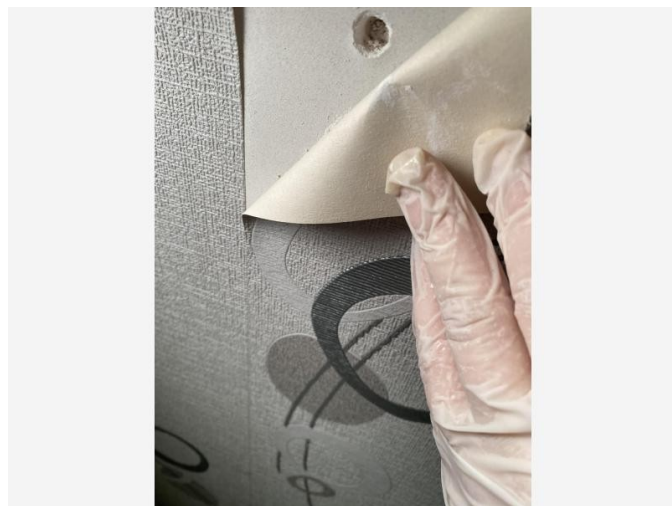
Conclusie

Geen asbest

#	Type	Referentie	Resultaat
7.1	Mengmonster	1. Wandpleister appartement	Geen asbest

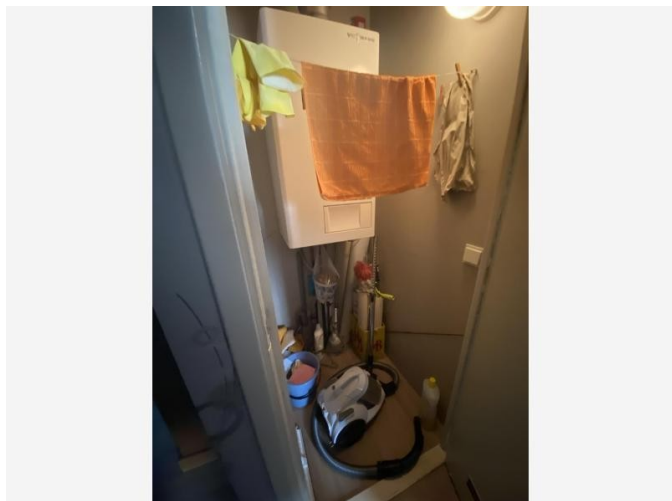
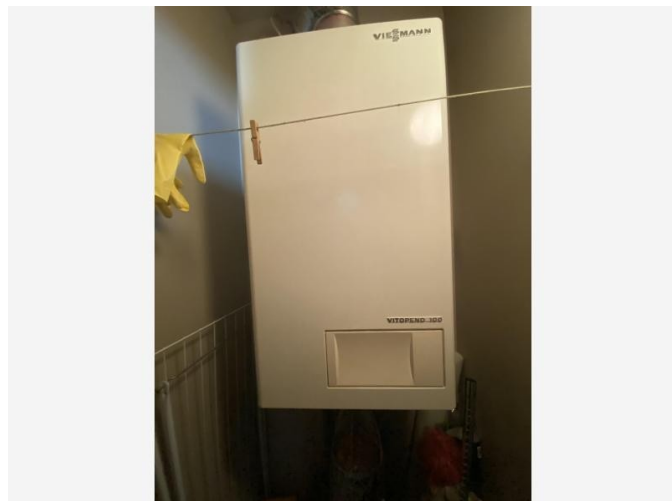
Beschrijving	Notitie	Terug te vinden op plannen
Fiche 8: Verwarmingsketel	Viessmann vito pend 100 in de berging het appartement. serienr 71436272070467100 bj 2002 (niet verdacht)	Plan 1.2: Plan appartement
