# Asbestinventarisatetest

Benedenstraat 4, 9200 Dendermonde

Attestnummer : 20230317-000104.000

Uitgegeven op : 17.03.2023

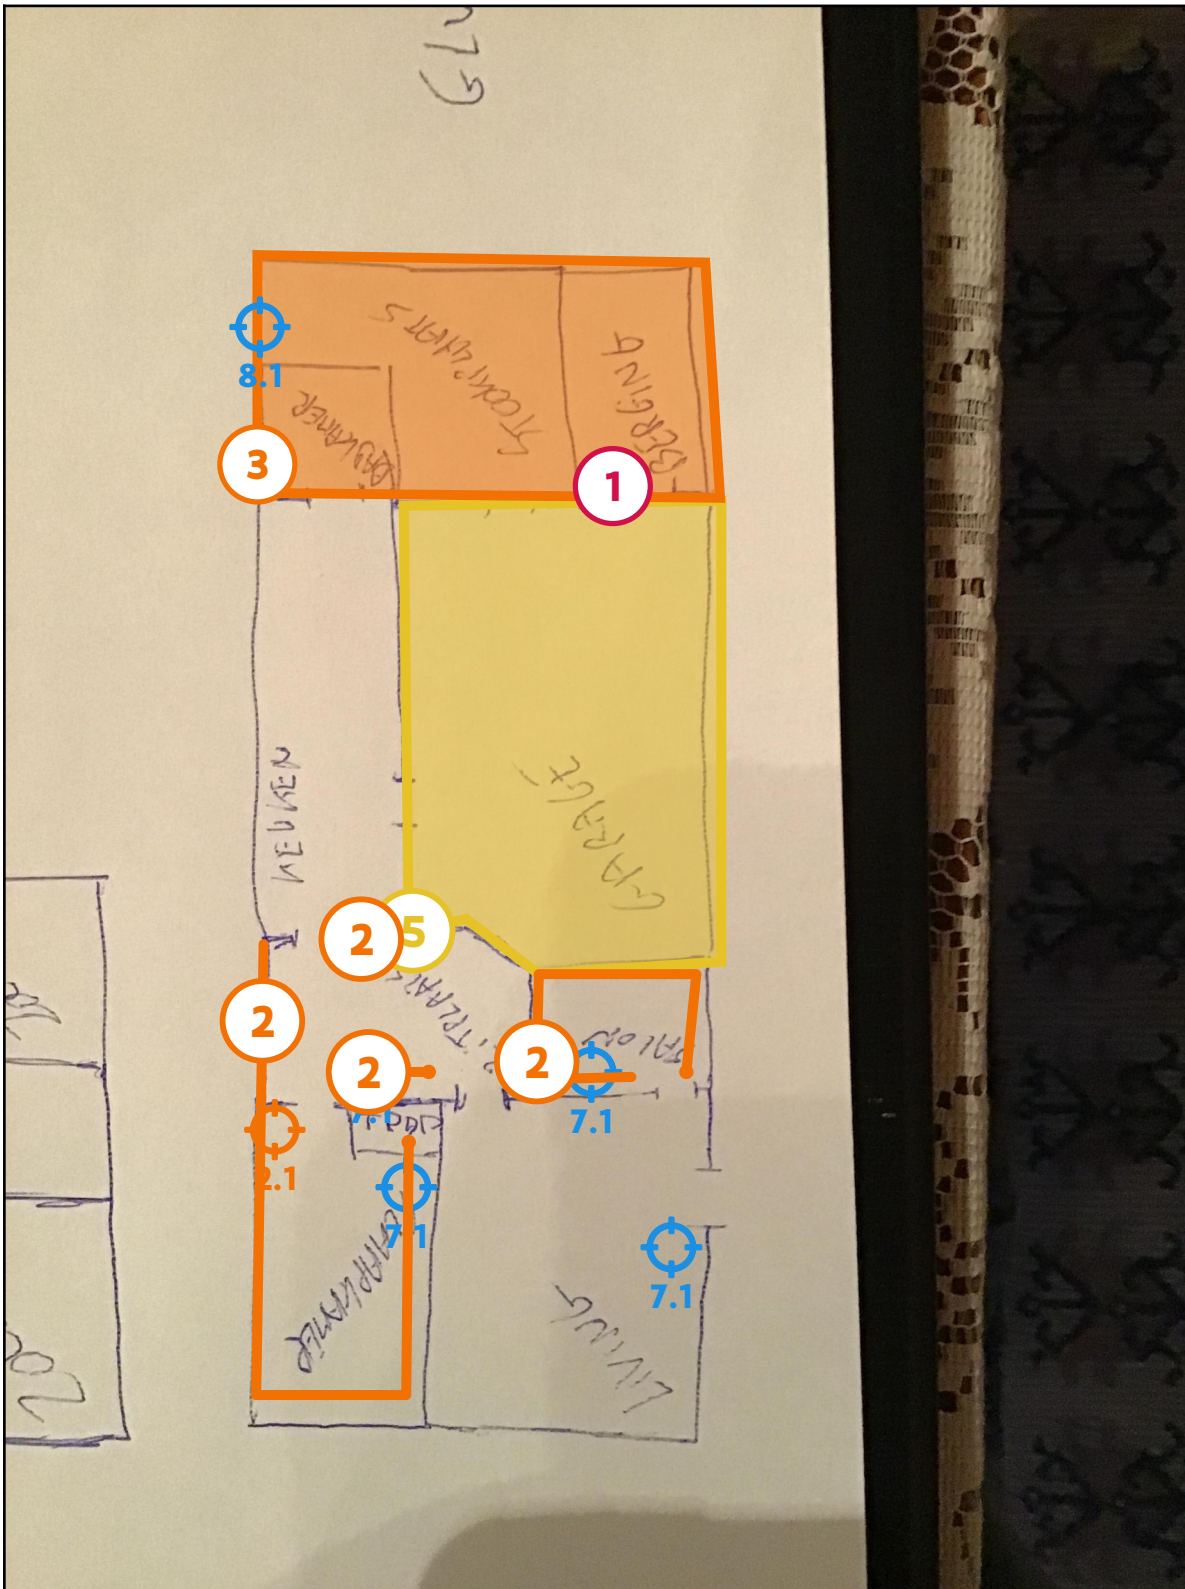
# Plan 1.1: Glv

1. Wand berging	Asbestmateriaal	Dringend verwijderen
2. Wandplaat	Asbestmateriaal	Verwijderen
2.1 Code: Wand	Puntmonster	-
3. Hoofddak 2	Asbestmateriaal	Verwijderen
5. Garage dak	Asbestmateriaal	Zorgvuldig beheren
7. plaaster muur	Geen asbest	-
7.1 Code: MM01	Mengmonster	-
8. Rollen vinyl	Geen asbest	-
8.1 Code: Afval	Puntmonster	-

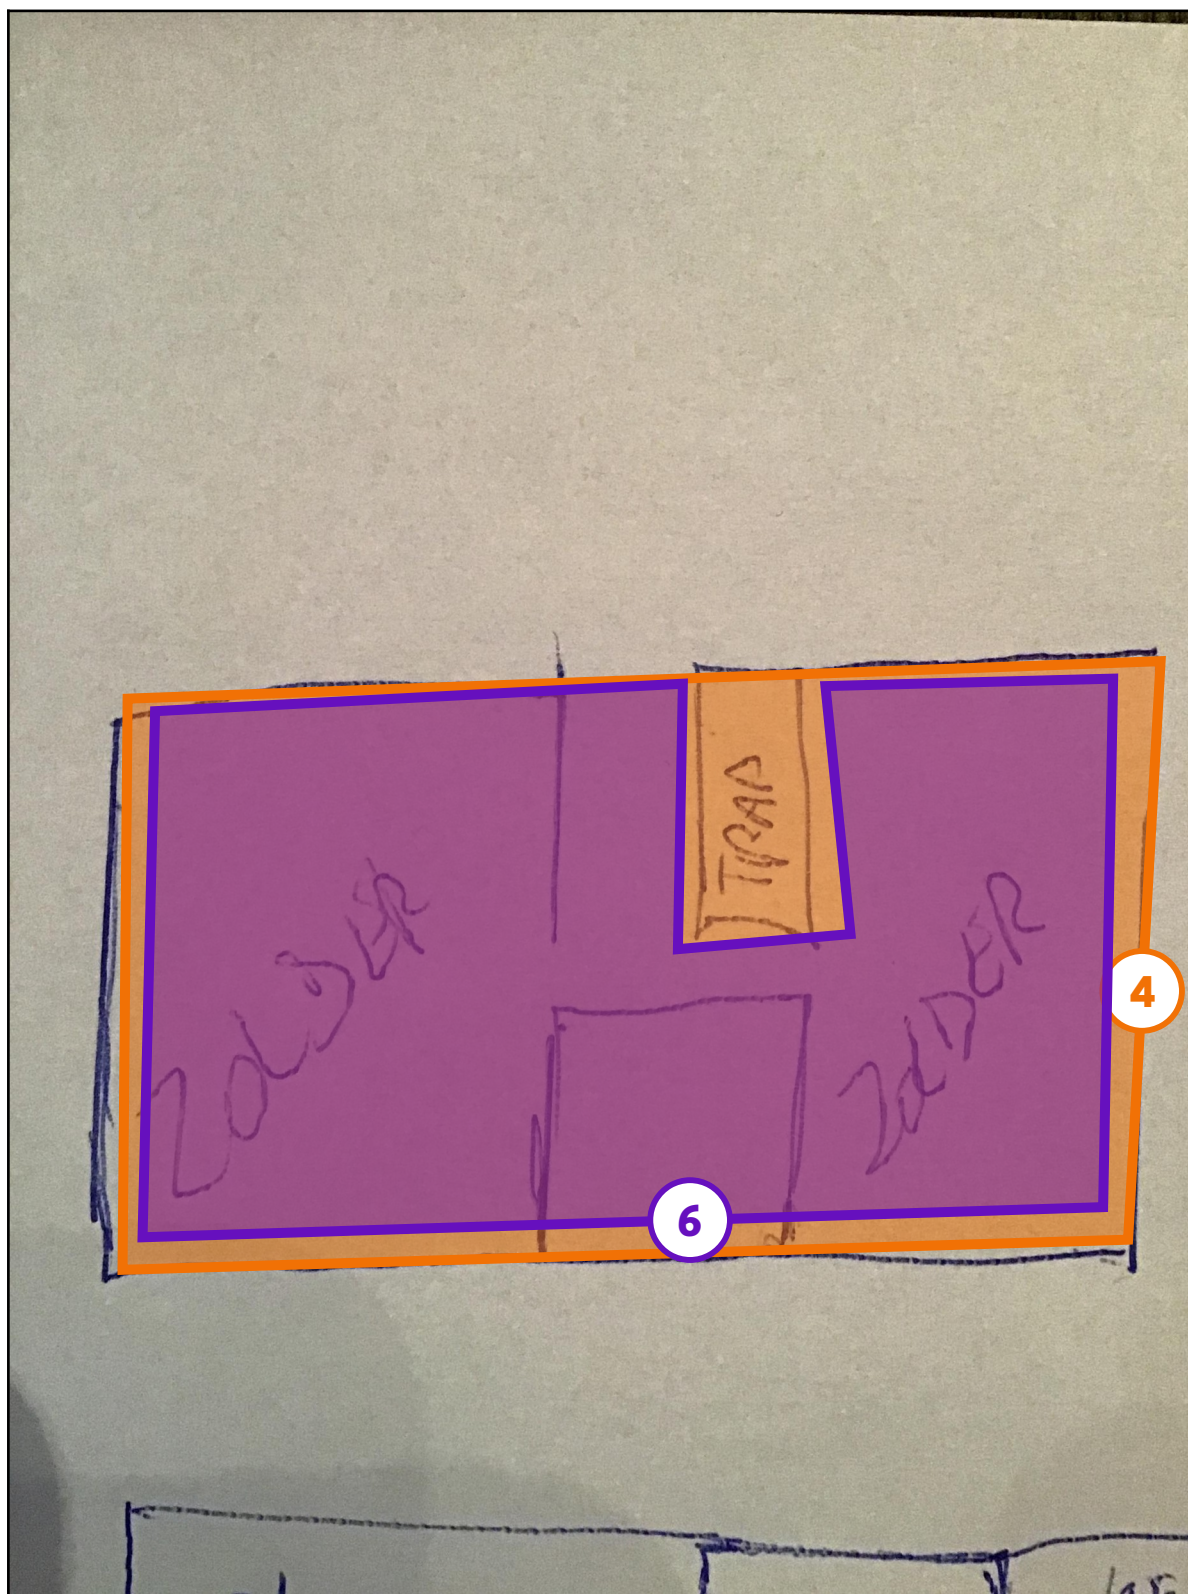
## Plan 1.2: Zolder

4. Hoofddak	Asbestmateriaal	<a href="#">Verwijderen</a>
6. Vinyl	Advies	-

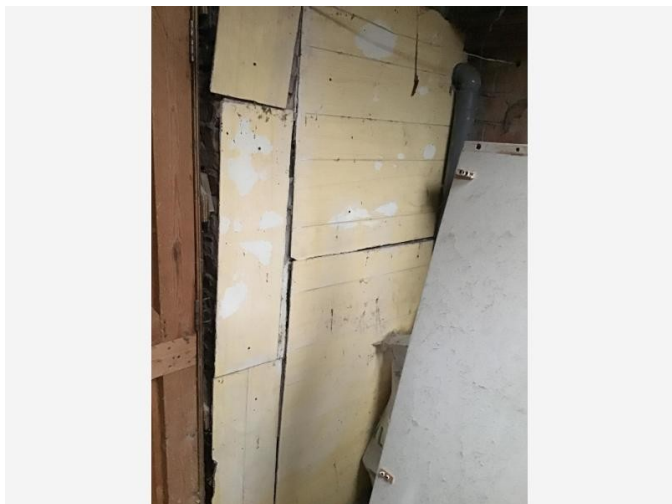
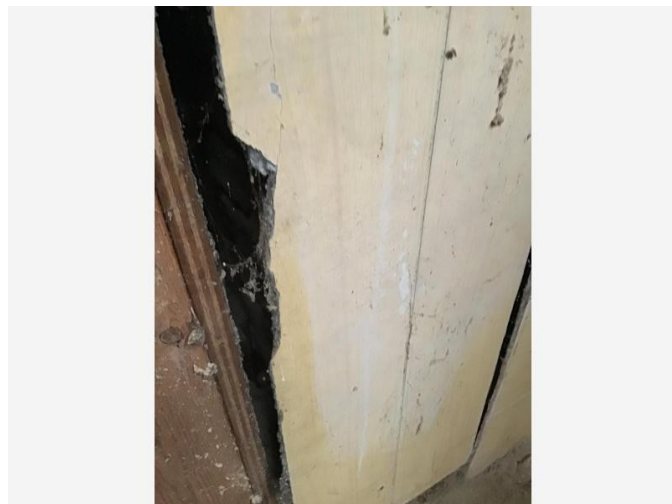
**Dringend verwijderen**

Eindbeoordeling materiaalrisico	Hoog materiaalrisico en/of hoge kans op vezelvrijgave
---------------------------------	---

Gebondenheid	Categorie 1: hechtgebonden in oorsprong
Asbestsoort (vezeltype)	Crocidoliet aanwezig
Asbestconcentratie	Laag (< 50%)
Afschermingsgraad van het gehele materiaal	Geheel of deels (ook) vrij aan de binnenlucht

Toestand van het materiaal	Zwaar beschadigd, zwaar verweerd
----------------------------	----------------------------------

Beschrijving	Wand berging
Omgeving	Binnen
Primaire drager	Binnenwand
Asbestmateriaal	Dak- en gevelbekleding - Plaat
Bindmiddel van asbestmateriaal	Cement
Gebondenheid op basis van bindmiddel	Hecht
Hoeveelheid (oppervlakte - dikte - aantal)	• 8,00 m <sup>2</sup> - 0,50 cm - 1 stuk
Totaal volume	0,04 m <sup>3</sup>
Eenvoudig bereikbaar	Ja
Bevestigingswijze	• Geschroefd
Identificatiemethode	Vaststelling zonder monstername
Destructieve handeling voor identificatie	Nee

- Zorg voor een veilig beheer. Vermijd het beschadigen van het asbestmateriaal. Controleer de toestand jaarlijks op wijzigingen.
- Verwijder dit asbestmateriaal zo snel mogelijk. Volg de toestand goed op.

- Eenvoudige handelingen: mag via doe-het-zelf of door werknemer(s) met opleidingsattest eenvoudige handelingen  
Voor platen voorziet de wet geen verplichting om deze asbesthoudende toepassing te laten verwijderen door een firma met een opleidingsattest eenvoudige handelingen. U mag, in principe, ongeacht beschadigingen of vrije asbestvezels, deze asbesttoepassing zelf verwijderen met inachtneming van de nodige veiligheidsmaatregelen om uzelf en uw omgeving te beschermen. Een beschadigde asbesttoepassing in slechte staat kan makkelijk verder breken of vergruizen. Er komen dan schadelijke asbestvezels vrij die ingeademd kunnen worden.

1. platen mogen niet breken of beschadigd worden (nooit gooien of breken)
2. besproei de platen met speciaal fixeermiddel (per keer +- 5m<sup>2</sup>)
3. bevestiging losmaken d.m.v. klauwhamer met blokje hout eronder of traagdraaiend gereedschap om beschadiging te vermijden
4. platen één voor één losmaken
5. platen één voor één voorzichtig stapelen in een asbestafvalzak (niet breken)
6. met het asbestafval kunt u terecht op het recyclagepark of bij een geregistreerde . asbestinzamelaar

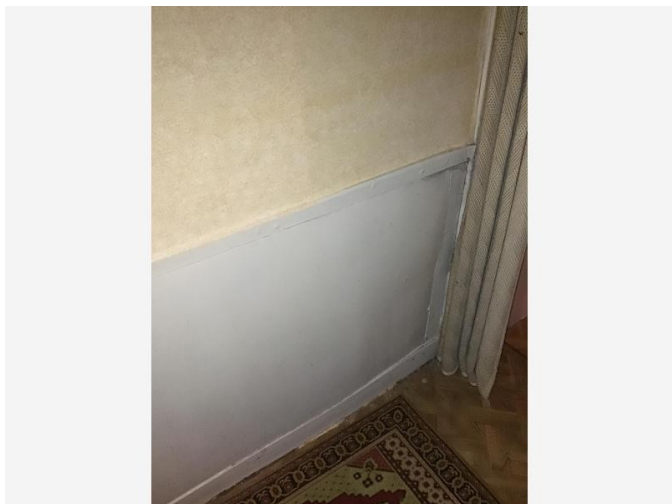
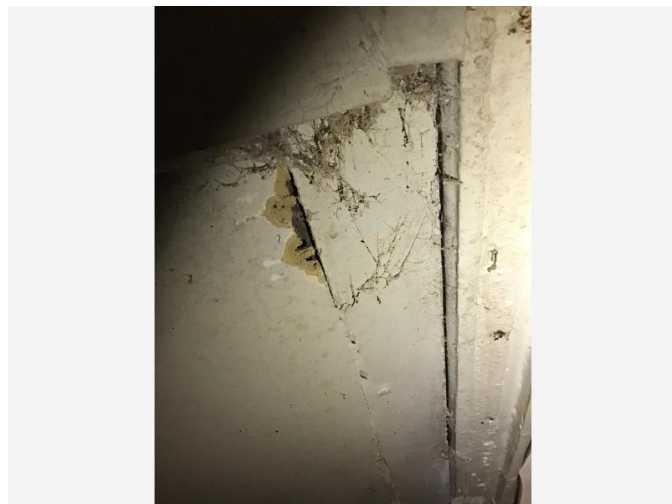
Verwijderen

Eindbeoordeling materiaalrisico	Verhoogd materiaalrisico en/of verhoogde kans op vezelvrijgave
---------------------------------	--

Gebondenheid	Categorie 1: hechtgebonden in oorsprong
Asbestsoort (vezeltype)	Alleen chrysotiel
Asbestconcentratie	Laag (< 50%)
Afschermingsgraad van het gehele materiaal	Geheel of deels (ook) vrij aan de binnenlucht

Toestand van het materiaal	Matig beschadigd, matig verweerd
----------------------------	----------------------------------

#	Type	Referentie	Resultaat
2.1	Puntmonster	Wand	Chrysotiel

Beschrijving	Wandplaat
Omgeving	Binnen
Primaire drager	Binnenwand
Asbestmateriaal	Dak- en gevelbekleding - Plaat
Bindmiddel van asbestmateriaal	Cement
Gebondenheid op basis van bindmiddel	Hecht
Hoeveelheid (oppervlakte - dikte - aantal)	• 70,00 m <sup>2</sup> - 1,00 cm - 1 stuk
Totaal volume	0,70 m <sup>3</sup>
Eenvoudig bereikbaar	Ja
Bevestigingswijze	• Geklemd
Identificatiemethode	Vaststelling met monstername
Destructieve handeling voor identificatie	Nee

- Zorg voor een veilig beheer. Vermijd het beschadigen van het asbestmateriaal. Controleer de toestand jaarlijks op wijzigingen.
- Verwijder dit asbestmateriaal zo snel mogelijk. Volg de toestand goed op.

- Eenvoudige handelingen: mag via doe-het-zelf of door werknemer(s) met opleidingsattest eenvoudige handelingen  
Voor platen voorziet de wet geen verplichting om deze asbesthoudende toepassing te laten verwijderen door een firma met een opleidingsattest eenvoudige handelingen. U mag, in principe, ongeacht beschadigingen of vrije asbestvezels, deze asbesttoepassing zelf verwijderen met inachtneming van de nodige veiligheidsmaatregelen om uzelf en uw omgeving te beschermen. Een beschadigde asbesttoepassing in slechte staat kan makkelijk verder breken of vergruizen. Er komen dan schadelijke asbestvezels vrij die ingeademd kunnen worden.

1. platen mogen niet breken of beschadigd worden (nooit gooien of breken)
2. besproei de platen met speciaal fixeermiddel (per keer +- 5m<sup>2</sup>)
3. bevestiging losmaken d.m.v. klauwhamer met blokje hout eronder of traagdraaiend gereedschap om beschadiging te vermijden
4. platen één voor één losmaken
5. platen één voor één voorzichtig stapelen in een asbestafvalzak (niet breken)
6. met het asbestafval kunt u terecht op het recyclagepark of bij een geregistreerde . asbestinzamelaar

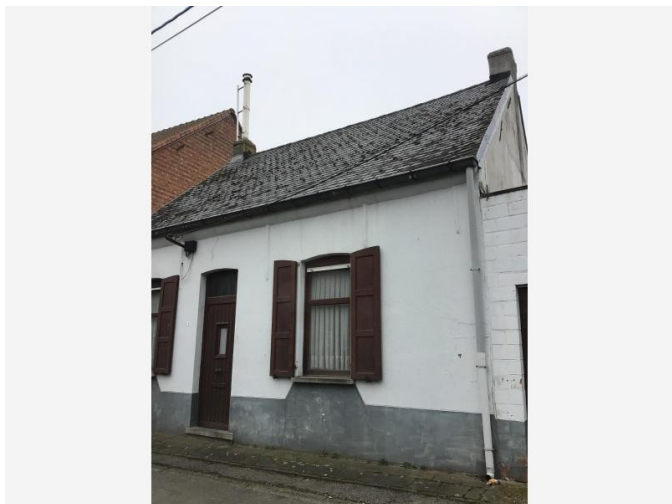
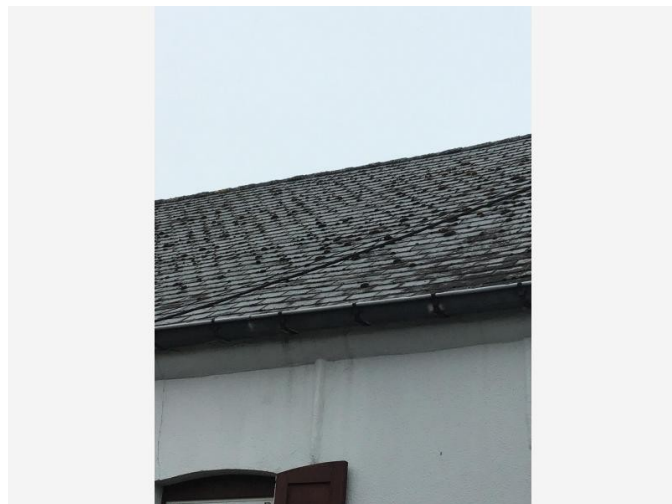
Verwijderen

Eindbeoordeling materiaalrisico	Verhoogd materiaalrisico en/of verhoogde kans op vezelvrijgave
---------------------------------	--

Gebondenheid	Categorie 1: hechtgebonden in oorsprong
Asbestsoort (vezeltype)	Crocidoliet aanwezig
Asbestconcentratie	Laag (< 50%)
Afschermingsgraad van het gehele materiaal	Geheel of deels vrij aan de buitenlucht
Toestand van het materiaal	Matig beschadigd, matig verweerd

Beschrijving	Hoofddak 2
Omgeving	Buiten
Primaire drager	Schuin dak
Asbestmateriaal	Dak- en gevelbekleding - Lei, shingle

- Zorg voor een veilig beheer. Vermijd het beschadigen van het asbestmateriaal. Controleer de toestand jaarlijks op wijzigingen.
- Verwijder dit asbestmateriaal zo snel mogelijk. Volg de toestand goed op.

Voor golfplaten voorziet de wet geen verplichting om deze asbesthoudende toepassing te laten verwijderen door een firma met een opleidingsattest eenvoudige handelingen. U mag, in principe, ongeacht beschadigingen of vrije asbestvezels, deze asbesttoepassing zelf verwijderen met inachtneming van de nodige veiligheidsmaatregelen om uzelf en uw omgeving te beschermen. Een beschadigde asbesttoepassing in slechte staat kan makkelijk verder breken of vergruizen. Er komen dan schadelijke asbestvezels vrij die ingeademd kunnen worden.

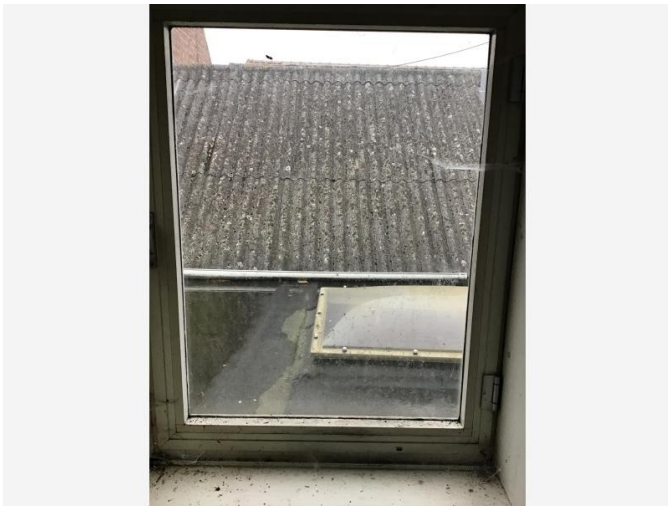
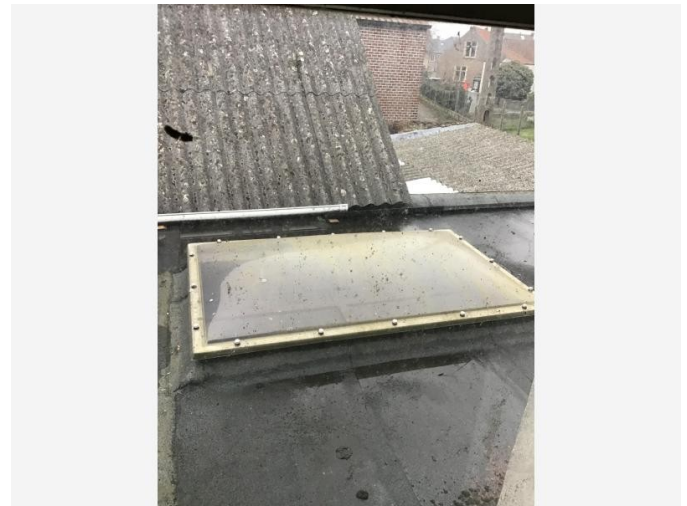
Verwijderen

Eindbeoordeling materiaalrisico	Verhoogd materiaalrisico en/of verhoogde kans op vezelvrijgave
---------------------------------	--

Gebondenheid	Categorie 1: hechtgebonden in oorsprong
Asbestsoort (vezeltype)	Crocidoliet aanwezig
Asbestconcentratie	Laag (< 50%)
Afschermingsgraad van het gehele materiaal	Geheel of deels vrij aan de buitenlucht
Toestand van het materiaal	Matig beschadigd, matig verweerd

Beschrijving	Hoofddak
Omgeving	Buiten
Primaire drager	Schuin dak
Asbestmateriaal	Dak- en gevelbekleding - Golfplaat

- Zorg voor een veilig beheer. Vermijd het beschadigen van het asbestmateriaal. Controleer de toestand jaarlijks op wijzigingen.
- Verwijder dit asbestmateriaal zo snel mogelijk. Volg de toestand goed op.

Voor golfplaten voorziet de wet geen verplichting om deze asbesthoudende toepassing te laten verwijderen door een firma met een opleidingsattest eenvoudige handelingen. U mag, in principe, ongeacht beschadigingen of vrije asbestvezels, deze asbesttoepassing zelf verwijderen met inachtneming van de nodige veiligheidsmaatregelen om uzelf en uw omgeving te beschermen. Een beschadigde asbesttoepassing in slechte staat kan makkelijk verder breken of vergruizen. Er komen dan schadelijke asbestvezels vrij die ingeademd kunnen worden.

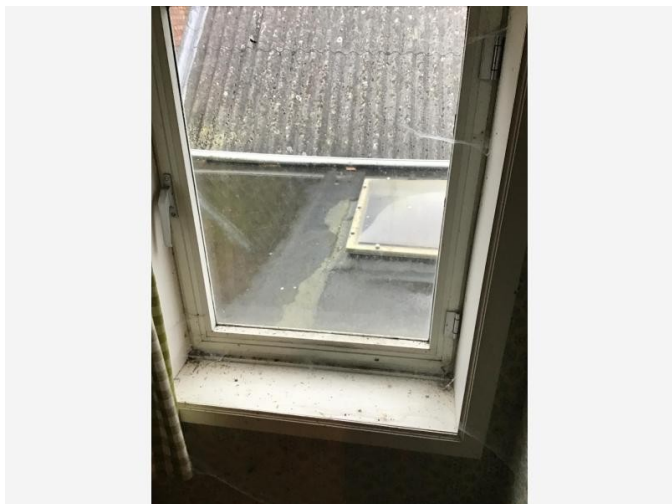
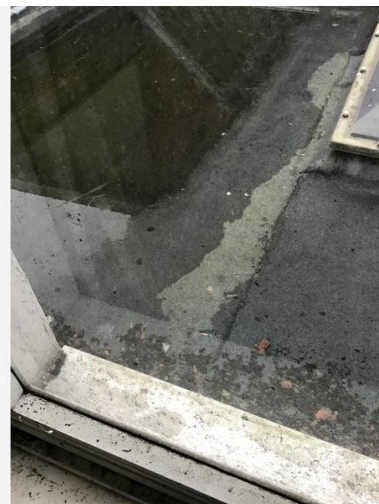
Zorgvuldig beheren

Eindbeoordeling materiaalrisico	Laag materiaalrisico en/of verlaagde kans op vezelvrijgave
---------------------------------	--

Gebondenheid	Categorie 1: hechtgebonden in oorsprong
Asbestsoort (vezeltype)	Crocidoliet aanwezig
Asbestconcentratie	Laag (< 50%)
Afschermingsgraad van het gehele materiaal	Geheel of deels vrij aan de buitenlucht
Toestand van het materiaal	Licht beschadigd, licht verweerd. Intact materiaal type Pical – asbestboard of categorie III 'gebondenheid'

Beschrijving	Garage dak
Omgeving	Buiten
Primaire drager	Plat dak
Asbestmateriaal	Dak- en gevelbekleding - Roofing

- Zorg voor een veilig beheer. Vermijd het beschadigen van het asbestmateriaal. Controleer de toestand jaarlijks op wijzigingen.
- Verwijder dit asbestmateriaal zo snel mogelijk. Volg de toestand goed op.

- Eenvoudige handelingen: mag via doe-het-zelf of door werknemer(s) met opleidingsattest eenvoudige handelingen  
Voor roofing voorziet de wet geen verplichting om deze asbestverdachte toepassing te laten verwijderen door een firma met een opleidingsattest eenvoudige handelingen. U mag, in principe, ongeacht beschadigingen of vrije asbestvezels, deze asbesttoepassing zelf verwijderen met inachtneming van de nodige veiligheidsmaatregelen om uzelf en uw omgeving te beschermen. Een beschadigde asbesttoepassing in slechte staat kan makkelijk verder breken of vergruizen. Er komen dan schadelijke asbestvezels vrij die ingeademd kunnen worden.

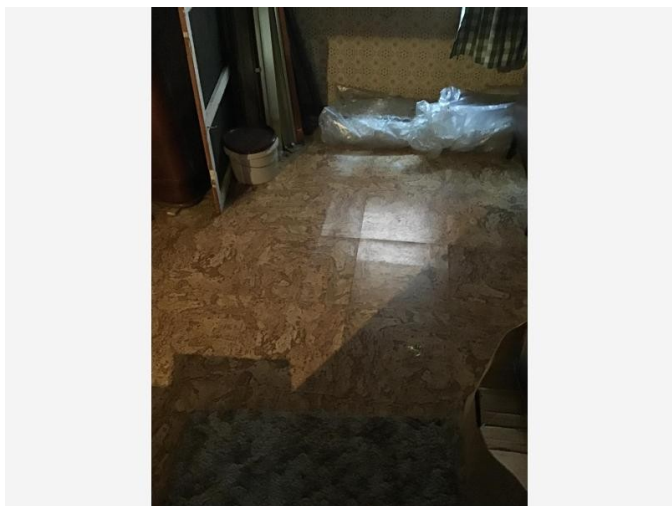
Oudere vinyl kan asbest aanwezig zijn.

Identificatiemethode	Redelijk vermoeden
Primaire drager	Vloer
(Asbest)materiaal	Prefab - afwerking - Vloerzeil
Bindmiddel	Lijm
Gebondenheid bindmiddel	Hecht

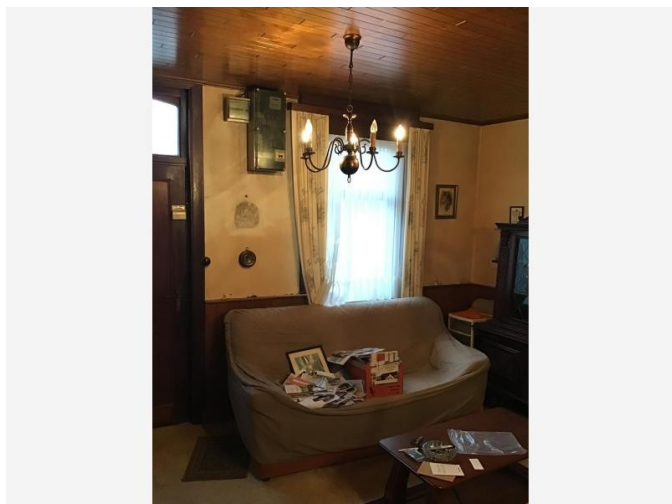
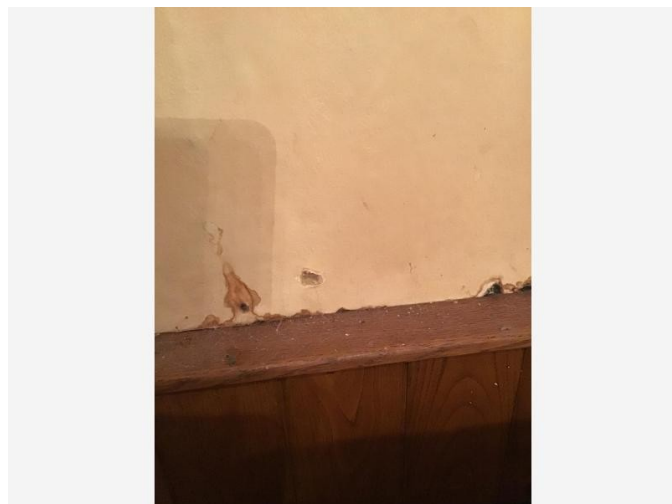
Geen asbest

#	Type	Referentie	Resultaat
7.1	Mengmonster	MM01	Geen asbest

Beschrijving	plaaster muur
Omgeving	Binnen
Primaire drager	Binnenwand
Bindmiddel van materiaal	Gips - kalk

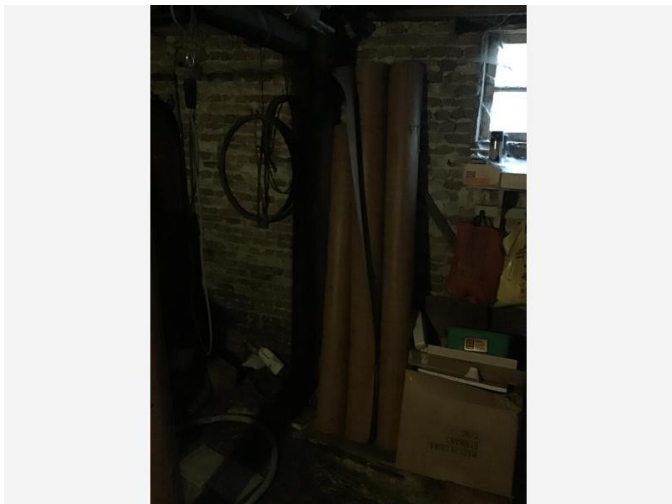
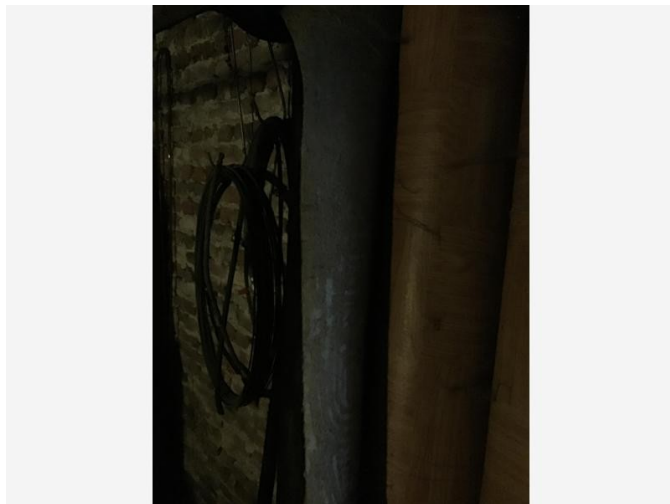
Afvalstof, geen asbest

#	Type	Referentie	Resultaat
8.1	Puntmonster	Afval	Geen asbest

Beschrijving	Rollen vinyl
Type afvalstof	Betreft stock-voorraad of gedemonteerde materialen
Aanwezige resten	Overschot op rollen
Omgeving	Binnen
