# Asbestinventarisatetest

Essenhoutstraat 81, 2950 Kapellen

Attestnummer : 20241029-000001.000

Uitgegeven op : 29.10.2024

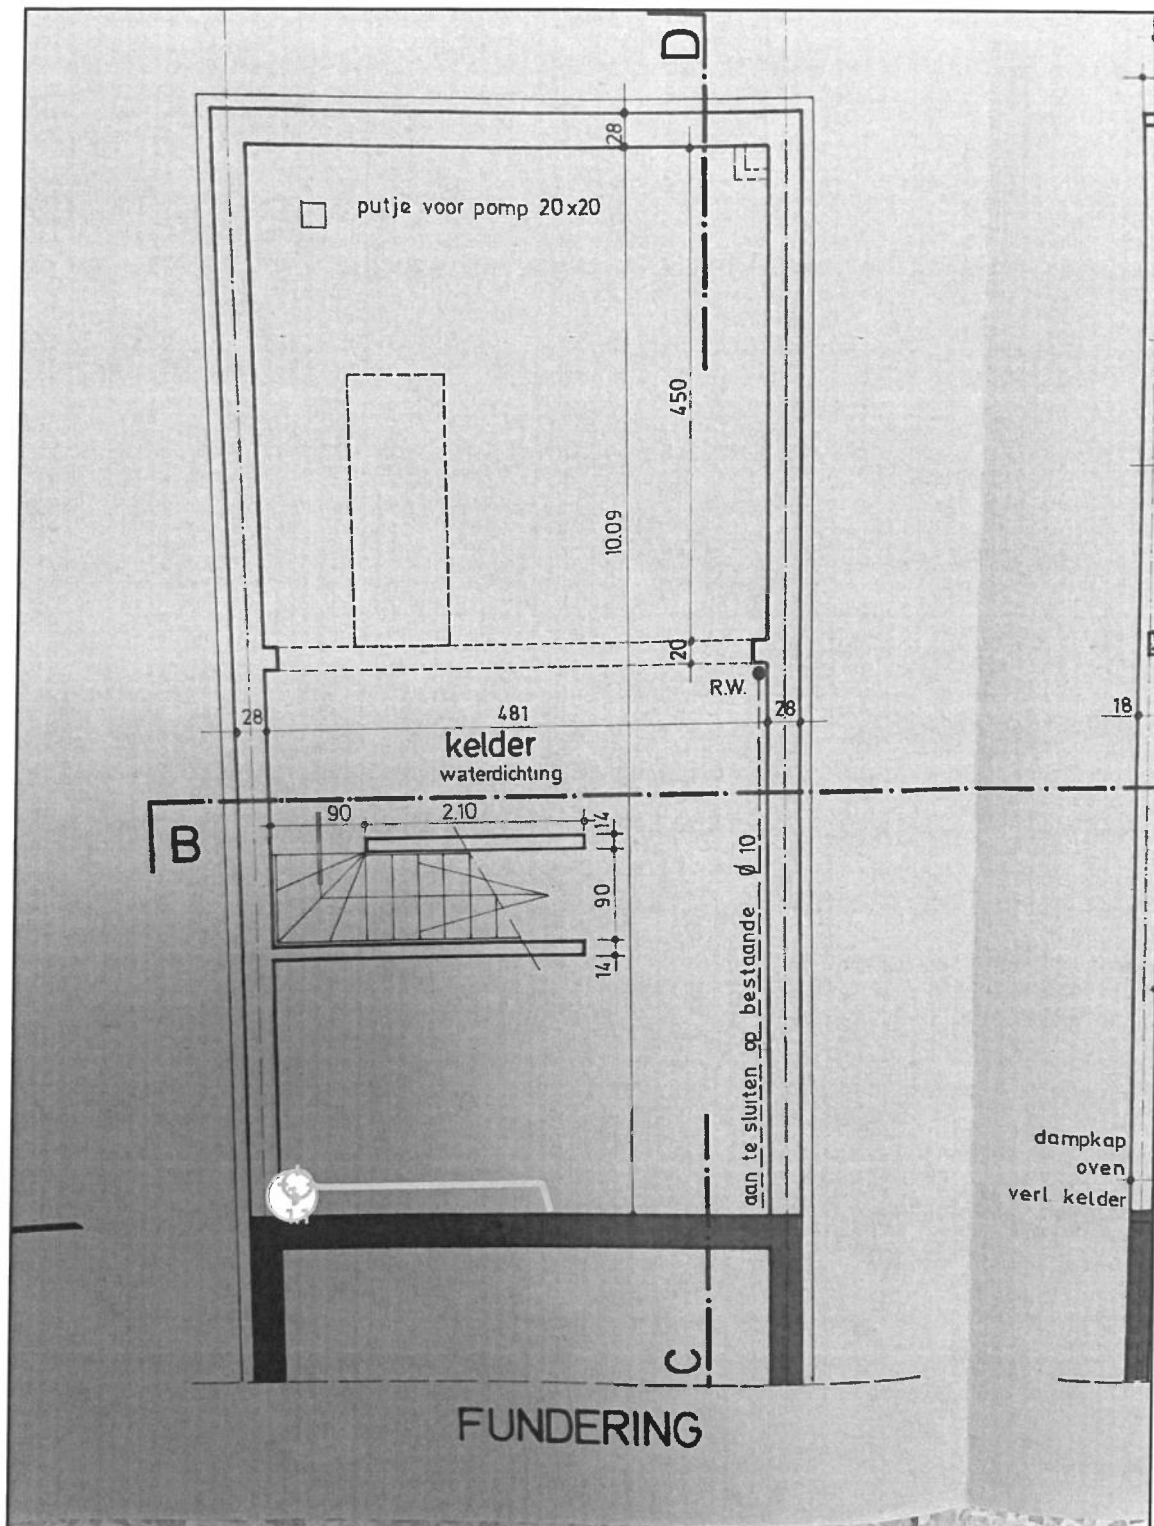
## Plan 1.3: Situatieplan fundering achterbouw

1. Cementleiding kelder en technische ruimte	Asbestmateriaal	Zorgvuldig beheren
1.1 Code: M04	Puntmonster	-

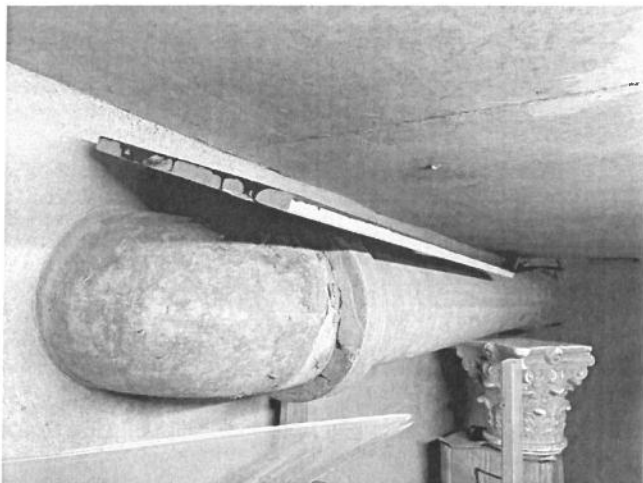
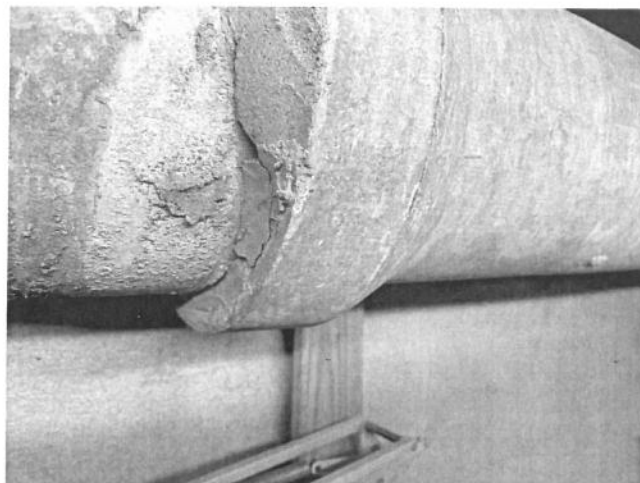
Het asbestmateriaal valt onder de mijlpaal van 2040.

- Eenvoudige handelingen: enkel door erkend asbestverwijderaar  
Het gaat hier om een hechtgebonden en licht verweerde asbestcementtoepassing in de binnenomgeving met een laag materiaalrisico. Daarom wordt geadviseerd deze te laten verwijderen door een erkend asbestverwijderaar middels "Eenvoudige handelingen".

Eindbeoordeling materiaalisico	Laag materiaalisico en/of verlaagde kans op vezelvrijgave
--------------------------------	---

#	Type	Referentie	Resultaat
1.1	Puntmonster	M04	Chrysotiel

<b>Beschrijving</b>	Cementleiding kelder en technische ruimte
<b>Omgeving</b>	Binnen
<b>Primaire drager</b>	Binnenwand
<b>Asbestmateriaal</b>	Buis, koker, leiding, pijp, doorvoer
<b>Bindmiddel van asbestmateriaal</b>	Cement
<b>Gebondenheid op basis van bindmiddel</b>	Hecht
<b>Hoeveelheid (lengte - omtrek - dikte - aantal)</b>	<ul style="list-style-type: none"><li>• 6,00 m - 70,00 cm - 1,00 cm - 1 stuk</li></ul>
<b>Totaal volume</b>	0,042 m <sup>3</sup>
<b>Eenvoudig bereikbaar</b>	Ja
<b>Bevestigingswijze</b>	<ul style="list-style-type: none"><li>• Geklemd</li><li>• Verlijmd, ingegoten, versmeerd</li></ul>
<b>Identificatiemethode</b>	Vaststelling met monstername
<b>Destructieve handeling voor identificatie</b>	Nee

- Zorg voor een veilig beheer. Vermijd het beschadigen van het asbestmateriaal. Controleer de toestand jaarlijks op wijzigingen.
- Zorg voor een veilig beheer en verwijder dit asbestmateriaal wanneer het bij werken eenvoudig bereikbaar wordt. Controleer de toestand jaarlijks op wijzigingen.

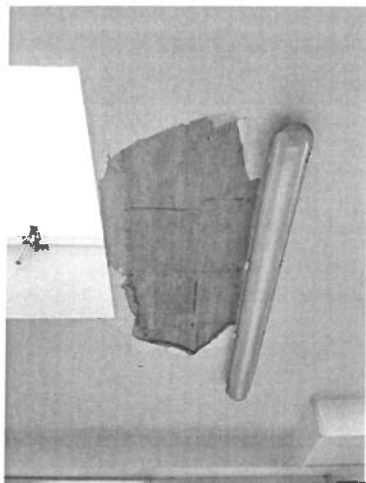
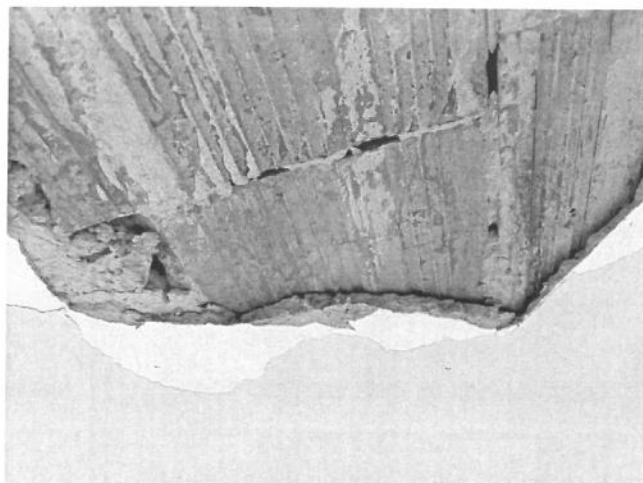
## Fiche 2: Pleisterwerk plafond

Geen asbest

#	Type	Referentie	Resultaat
2.1	Mengmonster	MM02	Geen asbest

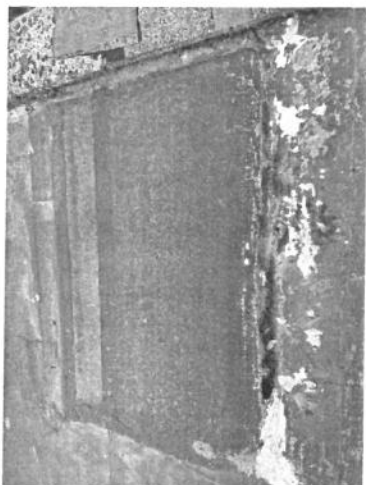
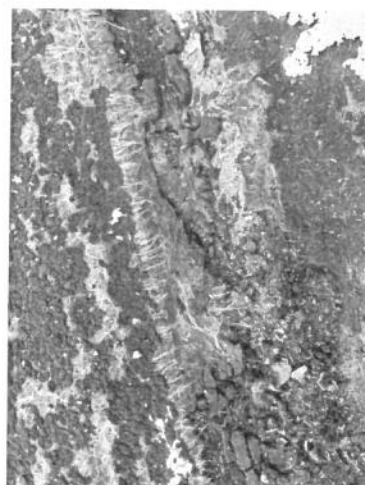
## Fiche 3: Roofing platte daken

Geen asbest

#	Type	Referentie	Resultaat
3.1	Puntmonster	M05	Geen asbest

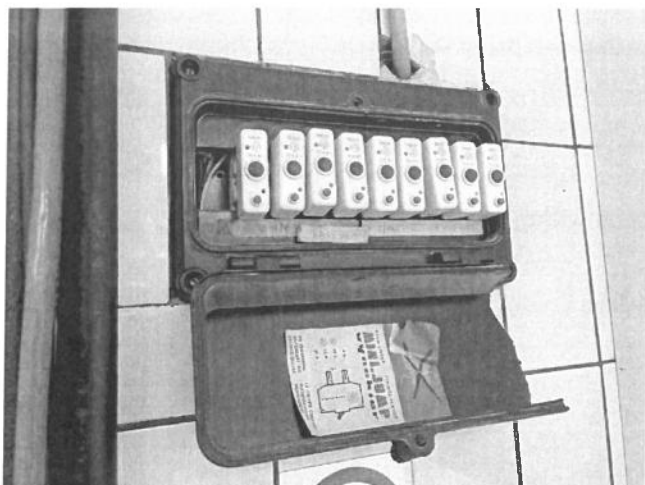
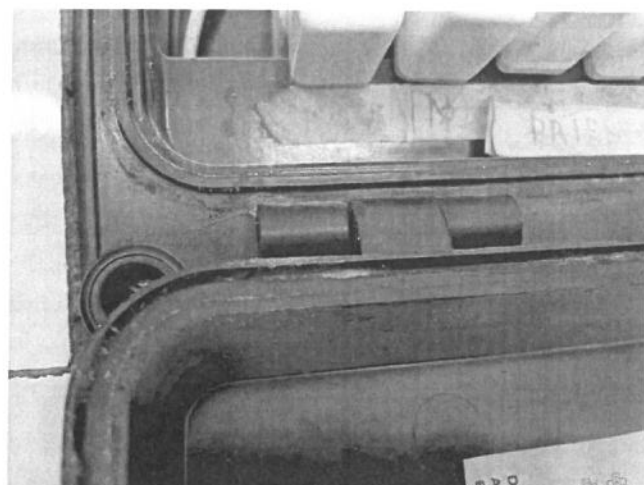
## Fiche 4: Bakeliet bekasting elektrische installaties

Geen asbest

#	Type	Referentie	Resultaat
4.1	Puntmonster	M03	Geen asbest

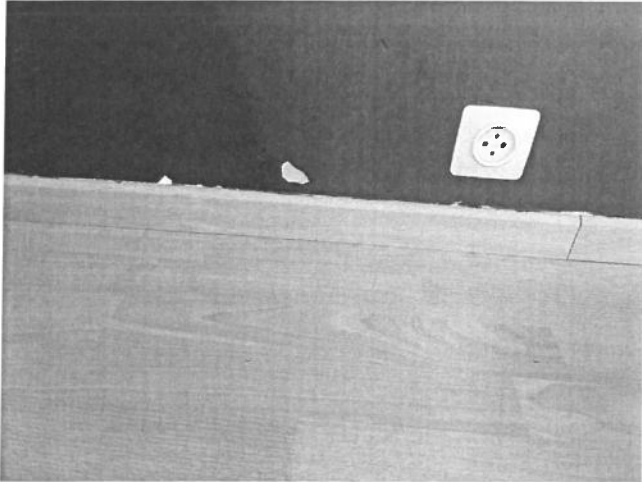
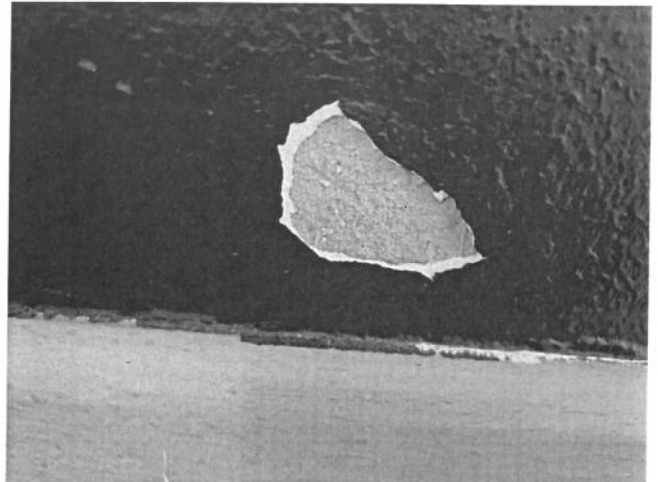
## Fiche 5: Pleisterwerk binnenwanden

Geen asbest

#	Type	Referentie	Resultaat
5.1	Mengmonster	MM01	Geen asbest
