Asbestinventarisatetest

Abdijstraat 20, 9310 Aalst

Attestnummer : 20230522-000139.000

Uitgegeven op : 22.05.2023

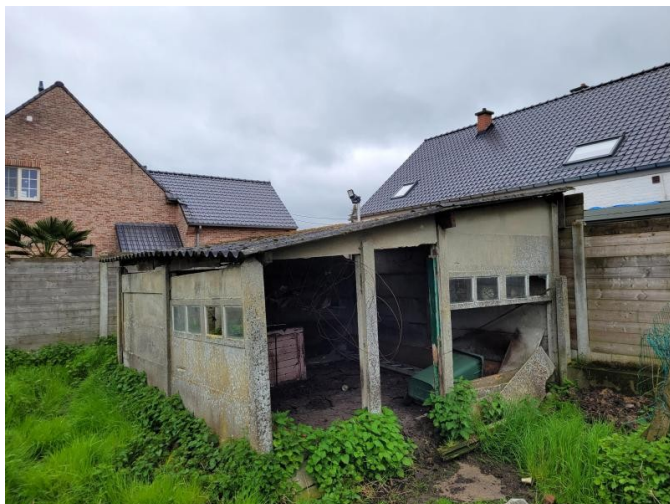
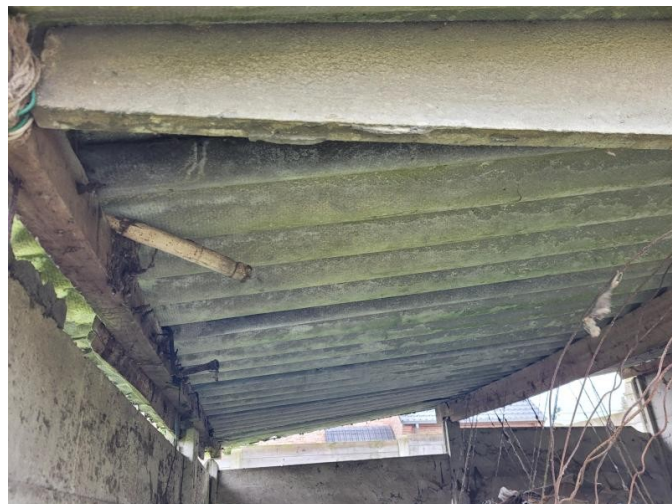
Conclusie

Het asbestmateriaal valt onder de mijlpaal van 2034.

Eindbeoordeling materiaalrisico	Laag materiaalrisico en/of verlaagde kans op vezelvrijgave
---------------------------------	--

Gebondenheid	Categorie 1: hechtgebonden in oorsprong
Asbestsoort (vezeltype)	Crocidoliet aanwezig
Asbestconcentratie	Laag (< 50%)
Afschermingsgraad van het gehele materiaal	Geheel of deels vrij aan de buitenlucht
Toestand van het materiaal	Onbeschadigd, niet verweerd

Beschrijving	Golfplaten
Omgeving	Buiten
Primaire drager	Schuin dak
Asbestmateriaal	Dak- en gevelbekleding - Golfplaat
Bindmiddel van asbestmateriaal	Cement
Gebondenheid op basis van bindmiddel	Hecht
Hoeveelheid (oppervlakte - aantal)	• 30,00 m ² - 1 stuk
Totale oppervlakte	30,00 m ²
Eenvoudig bereikbaar	Ja

Verwijderen

- Zorg voor een veilig beheer en verwijder dit asbestmateriaal wanneer het bij werken eenvoudig bereikbaar wordt. Controleer de toestand jaarlijks op wijzigingen.
- Hemelwater dat afspoelt van asbestcement daken of gevels kan asbestdeeltjes bevatten. Gebruik het enkel voor gesloten circuits (bv. spoelen toiletten). Reinig na het vervangen van het dak of de gevel de dakgoten en regenwaterput of -ton om asbesthoudend sediment of slib te verwijderen

- Eenvoudige handelingen: mag via doe-het-zelf of door werknemer(s) met opleidingsattest eenvoudige handelingen
De Platen zijn eenvoudig te verwijderen.

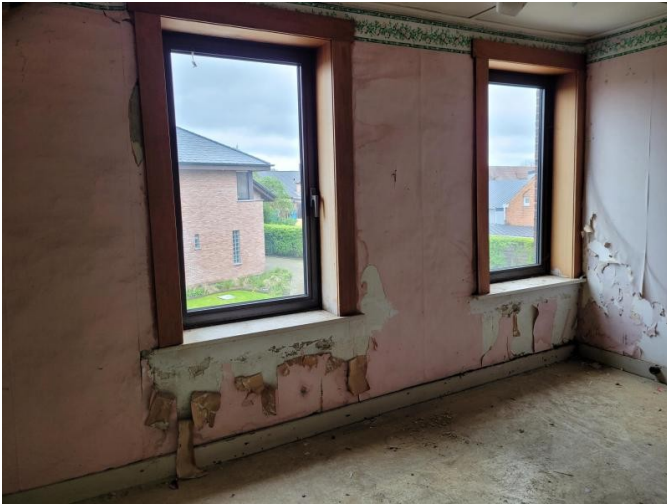
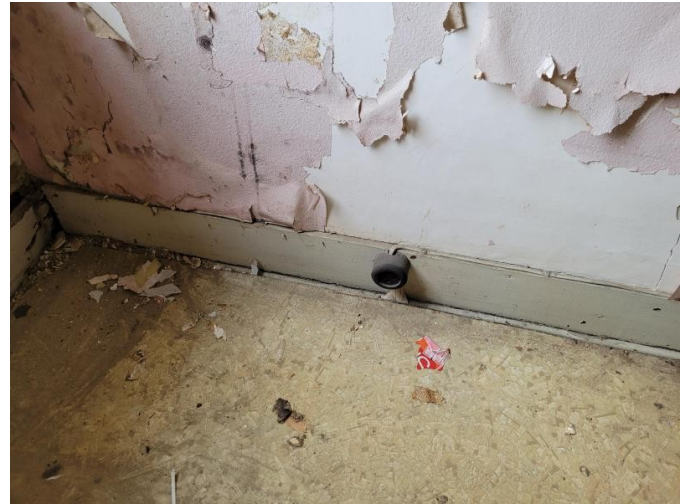
Conclusie

Het asbestmateriaal valt onder de mijlpaal van 2040.

Eindbeoordeling materiaalisico	Laag materiaalisico en/of verlaagde kans op vezelvrijgave
--------------------------------	---

Gebondenheid	Categorie 1: hechtgebonden in oorsprong
Asbestsoort (vezeltype)	Crocidoliet aanwezig
Asbestconcentratie	Laag (< 50%)
Afschermingsgraad van het gehele materiaal	Geheel of deels (ook) vrij aan de binnenlucht
Toestand van het materiaal	Onbeschadigd, niet verweerd

Beschrijving	Bakeliet schakelaar
Omgeving	Binnen
Primaire drager	Communicatie en elektrische infrastructuur en uitrusting
Asbestmateriaal	Plaat, paneel, tablet - Type Bakeliet
Bindmiddel van asbestmateriaal	Kunststof of -hars
Gebondenheid op basis van bindmiddel	Hecht
Hoeveelheid (oppervlakte - dikte - aantal)	• 0,10 m ² - 1,00 cm - 1 stuk
Totaal volume	0,001 m ³
Eenvoudig bereikbaar	Ja
Bevestigingswijze	• Geschroefd
Identificatiemethode	Vaststelling zonder monsternamen

Zorgvuldig beheren

- Zorg voor een veilig beheer en verwijder dit asbestmateriaal wanneer het bij werken eenvoudig bereikbaar wordt. Controleer de toestand jaarlijks op wijzigingen.

- Eenvoudige handelingen: mag via doe-het-zelf of door werknemer(s) met opleidingsattest eenvoudige handelingen
Eenvoudig los te maken.

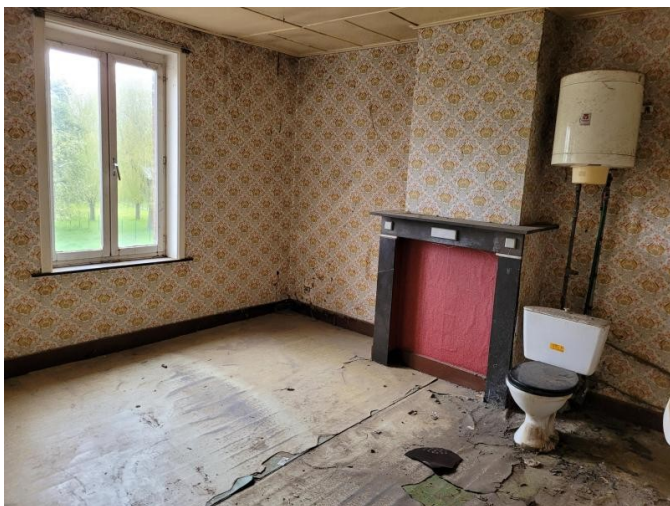
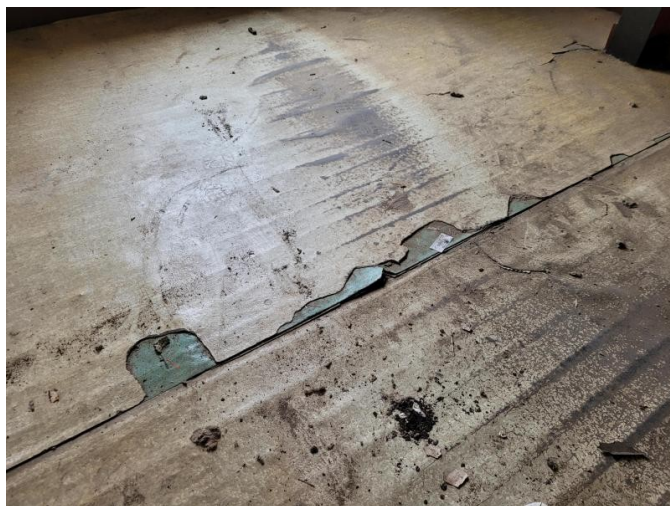
Fiche 3: Vinyl eerste verdieping

Geen asbest

#	Type	Referentie	Resultaat
3.1	Puntmonster	2	Geen asbest

Beschrijving	Vinyl eerste verdieping
Omgeving	Binnen
Primaire drager	Vloer
Bindmiddel van materiaal	Karton - papier - viltachtig

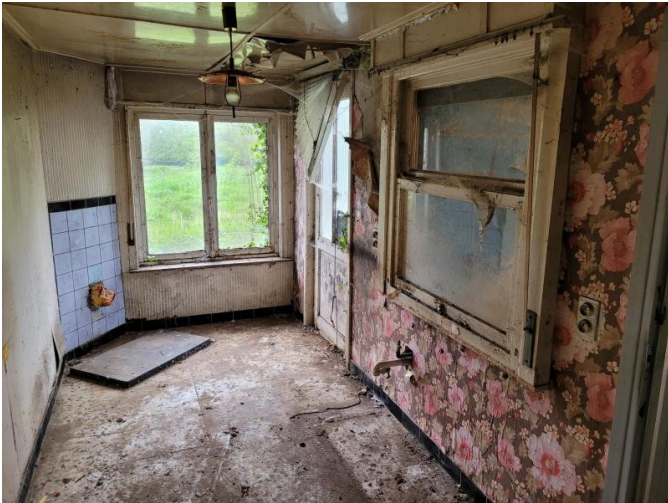
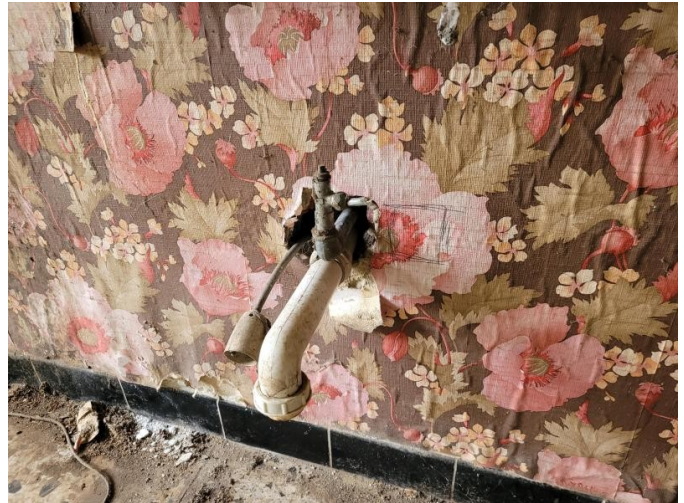
Fiche 4: Pleister muur

Geen asbest

#	Type	Referentie	Resultaat
4.1	Mengmonster	1	Geen asbest

Beschrijving	Pleister muur
Omgeving	Binnen
Primaire drager	Binnenwand
