Asbestinventarisatetest

Hoogstraat 55/Achteraan, 9260 Wichelen

Attestnummer : 20241207-000163.000

Uitgegeven op : 07.12.2024

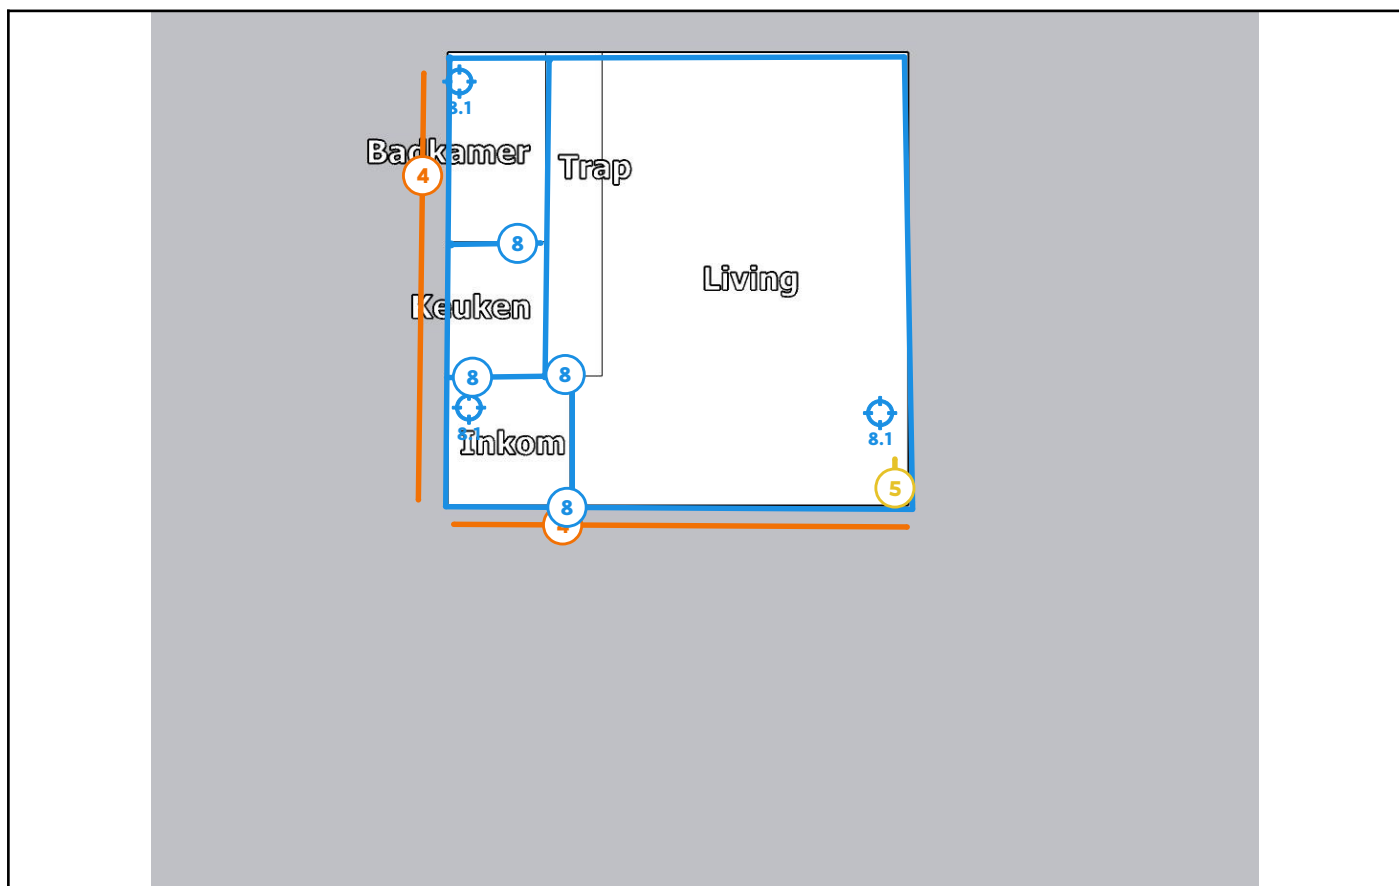
Plan 1.1: Gelijkvloers

Beschrijving	Type	Actie
4. Mastiek ramen	Asbestmateriaal	Verwijderen
5. Elektrisch materiaal in bakeliet	Asbestmateriaal	Zorgvuldig beheren
8. Pleister muren	Geen asbest	-
8.1 Code: mm1	Mengmonster	-

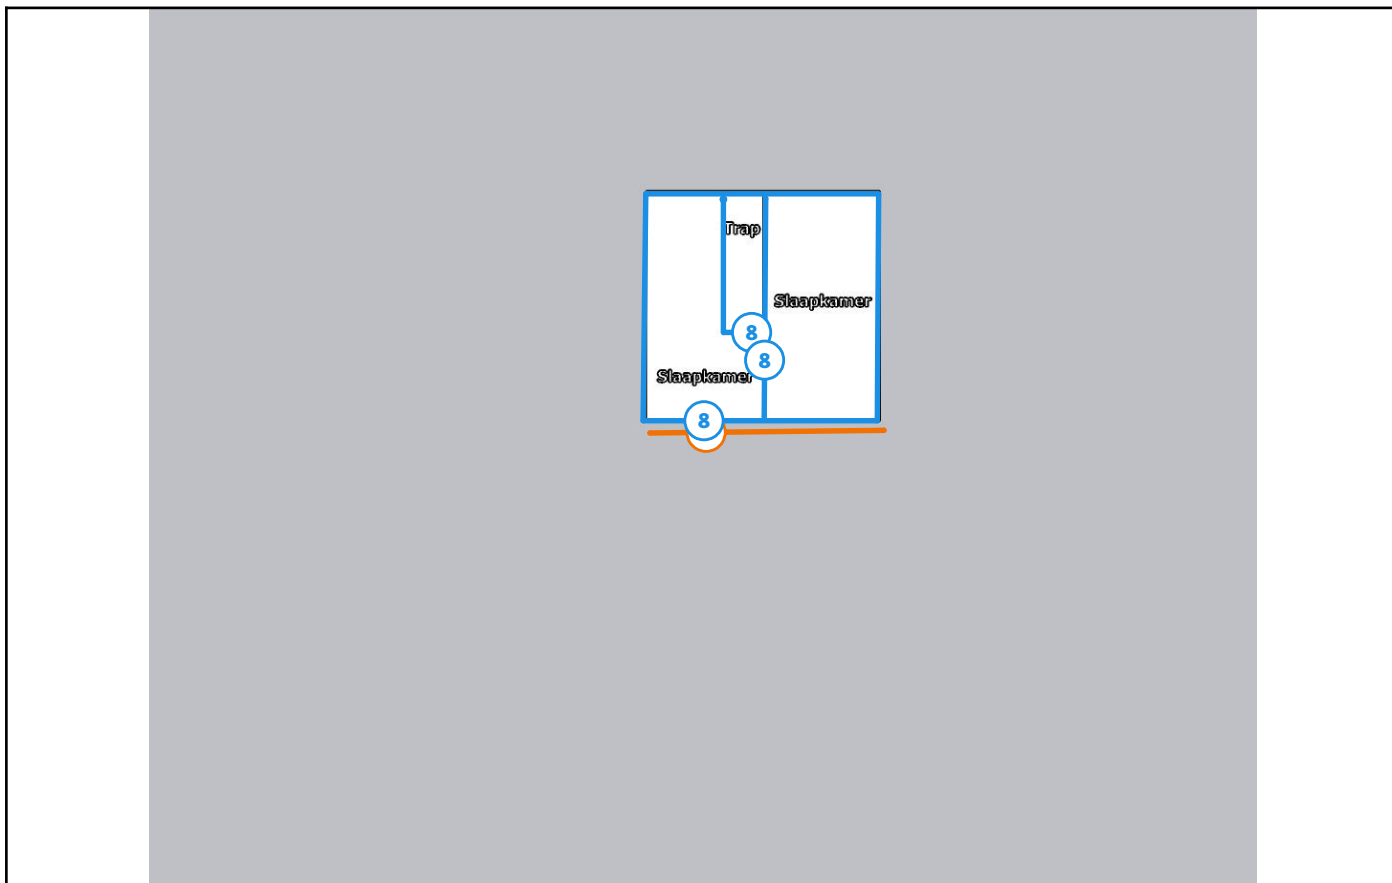
Plan 1.2: Verdieping 1

Beschrijving	Type	Actie
4. Mastiek ramen	Asbestmateriaal	Verwijderen
8. Pleister muren	Geen asbest	-

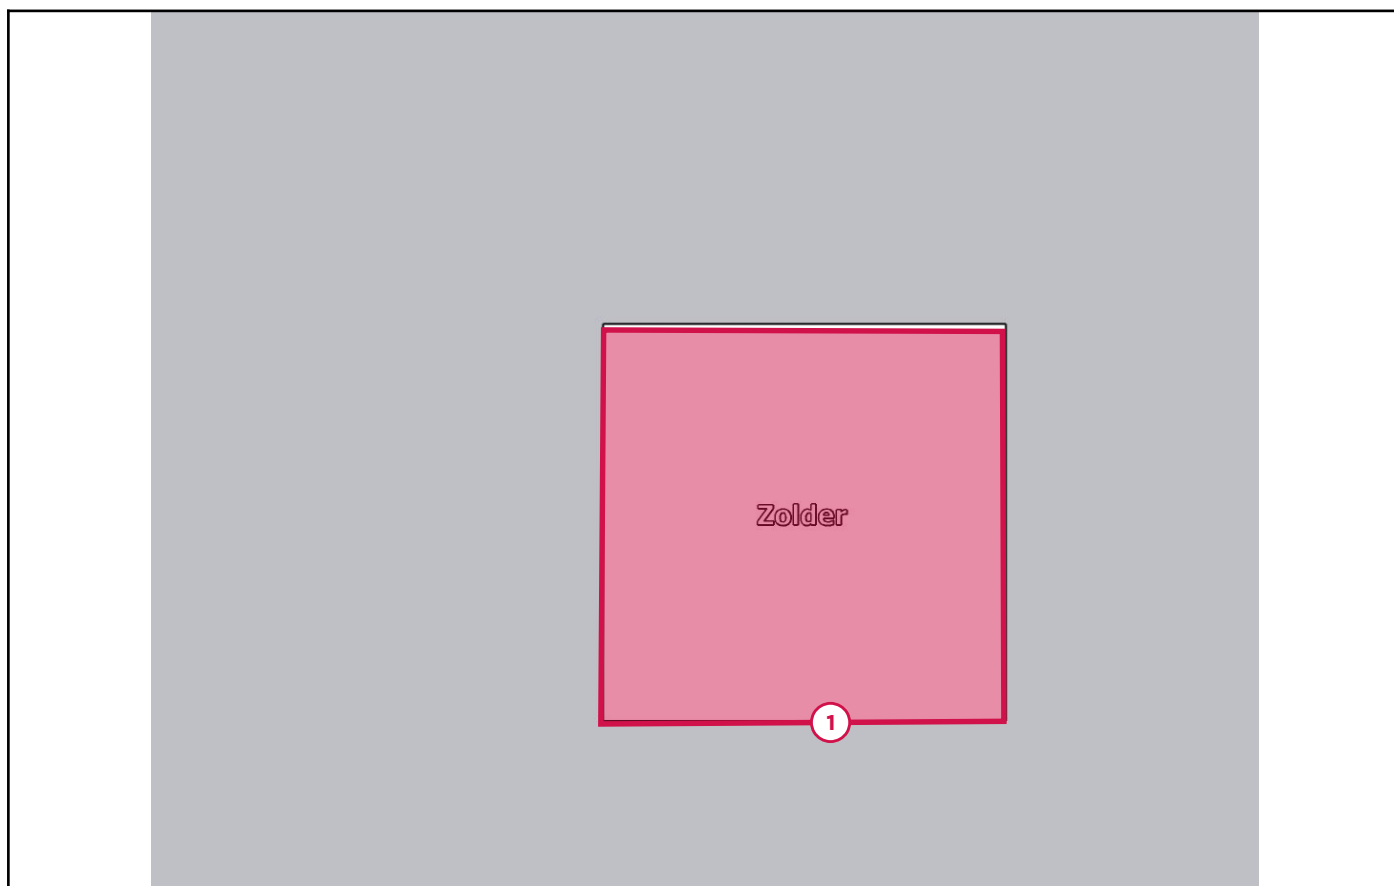
Plan 1.3: Zolder

Beschrijving	Type	Actie
1. Leien schuin dak	Asbestmateriaal	Dringend verwijderen

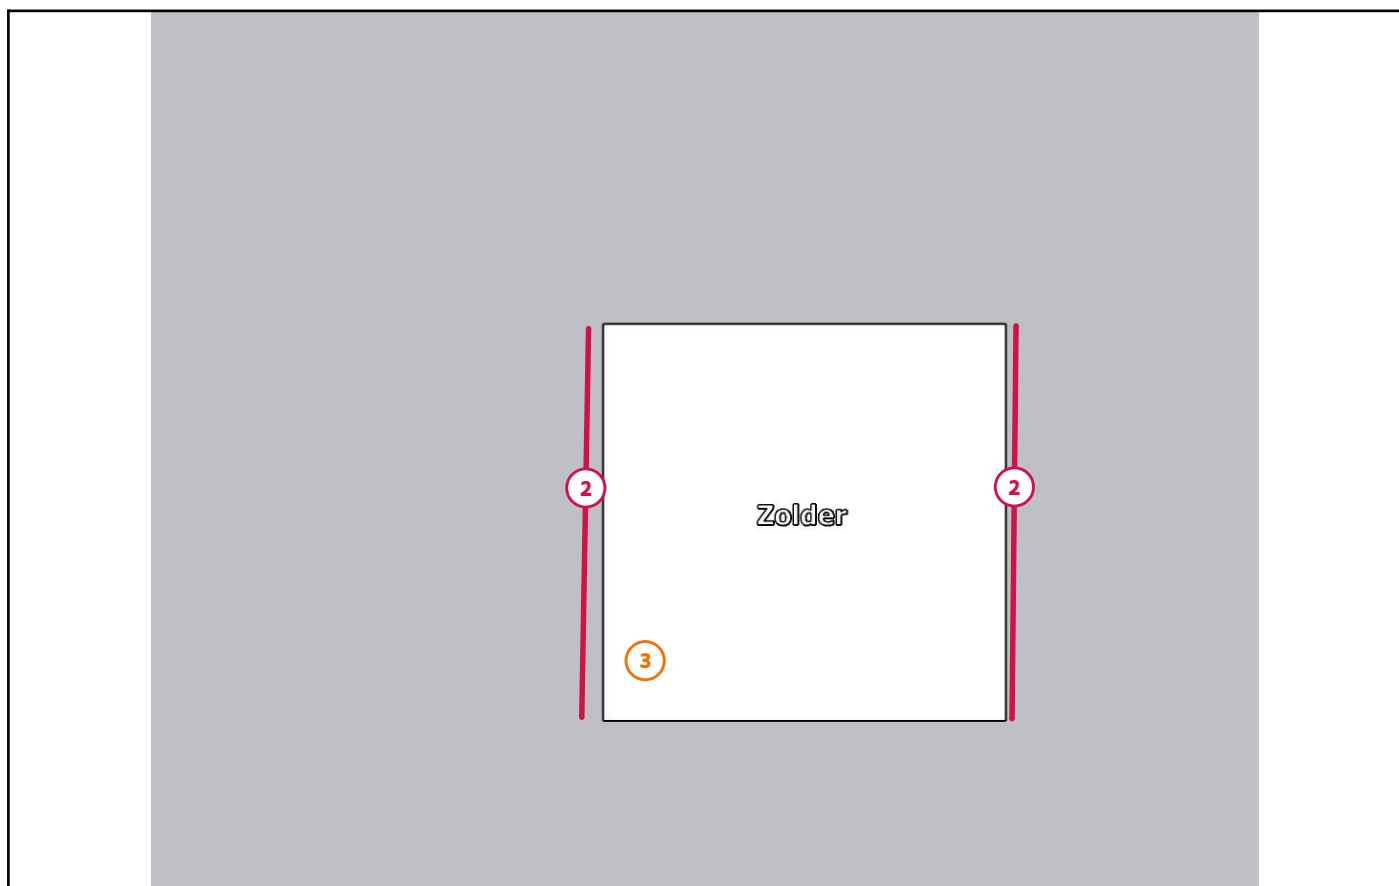
Plan 1.6: Zolder

Beschrijving	Type	Actie
2. Debris in dakgoot schuin dak	Asbestmateriaal	Dringend verwijderen
3. Schouw	Asbestmateriaal	Verwijderen

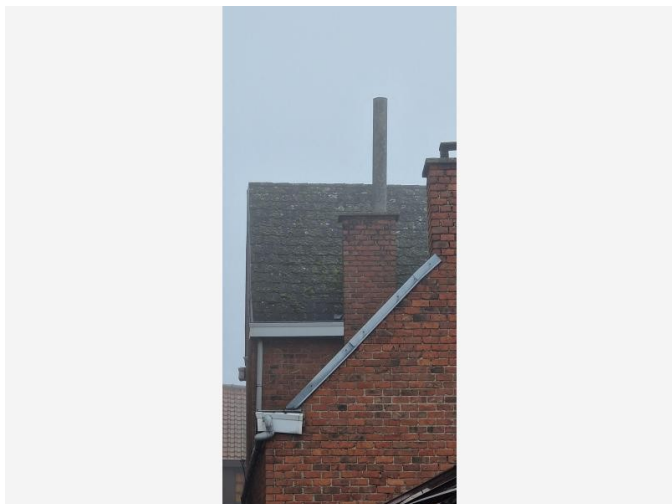
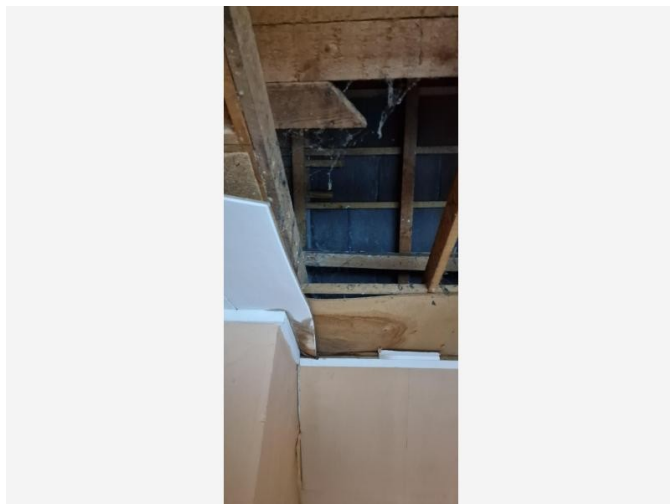
Dringend verwijderen

Eindbeoordeling materiaalrisico	Hoog materiaalrisico en/of hoge kans op vezelvrijgave
---------------------------------	---

Gebondenheid	Categorie 1: hechtgebonden in oorsprong
Asbestsoort (vezeltype)	Crocidoliet aanwezig
Asbestconcentratie	Laag (< 50%)
Afschermingsgraad van het gehele materiaal	Geheel of deels (ook) vrij aan de binnenlucht
Toestand van het materiaal	Matig beschadigd, matig verweerd

Beschrijving	Leien schuin dak
Omgeving	Grenst aan binnen- en buitenlucht
Primaire drager	Schuin dak
Asbestmateriaal	Dak- en gevelbekleding - Lei, shingle
Bindmiddel van asbestmateriaal	Cement
Gebondenheid op basis van bindmiddel	Hecht
Hoeveelheid (oppervlakte - aantal)	<ul style="list-style-type: none">• 80,00 m² - 1 stuk
Totale oppervlakte	80,00 m ²
Eenvoudig bereikbaar	Ja
Bevestigingswijze	<ul style="list-style-type: none">• Geschroefd• Genageld, geniet
Identificatiemethode	Vaststelling zonder monsternamen
Destructieve handeling voor identificatie	Nee
Opmerking	De hoeveelheid is een schatting.

- Verwijder dit asbestmateriaal zo snel mogelijk. Volg de toestand goed op.
- Hemelwater dat afspoelt van asbestcement daken of gevels kan asbestdeeltjes bevatten. Gebruik het enkel voor gesloten circuits (bv. spoelen toiletten). Reinig na het vervangen van het dak of de gevel de dakgoten en regenwaterput of -ton om asbesthoudend sediment of slib te verwijderen

- Eenvoudige handelingen: mag via doe-het-zelf of door werknemer(s) met opleidingsattest eenvoudige handelingen
Het materiaal kan zelf verwijderd worden of door een werknemer met opleidingsattest eenvoudige handelingen. Draag bij het uitvoeren van de werken steeds een volledige lichaamsbescherming (luchtdicht) en volgelaatsmasker met minimum een filter van het type P3.

Het geniet echter onze voorkeur dat deze verwijderd worden door een erkend asbestverwijderaar.

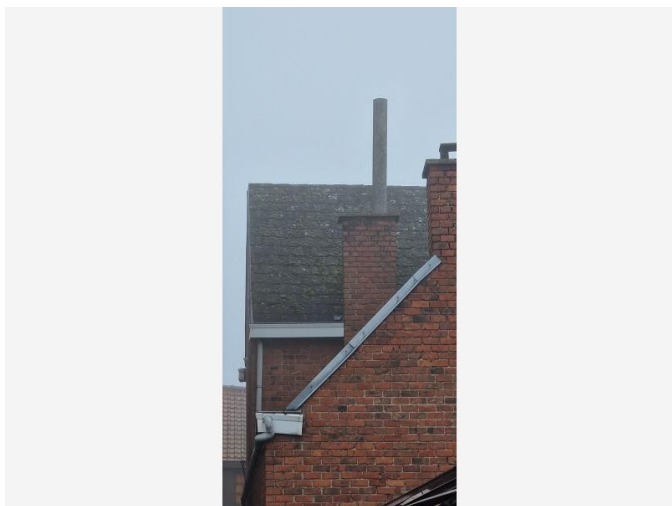
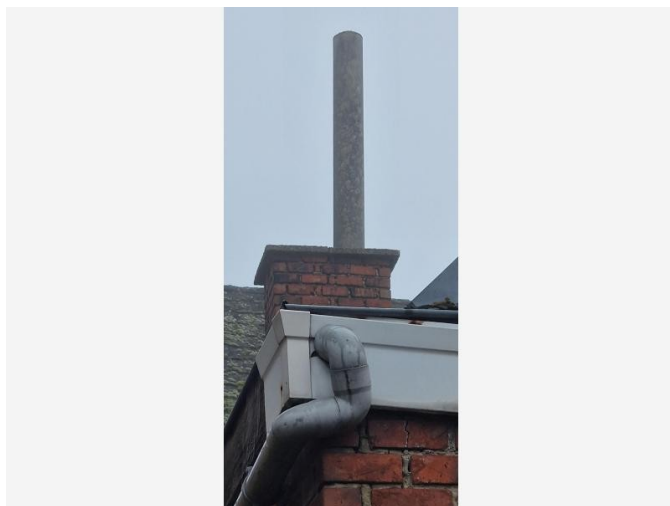
Dringend verwijderen

Beschrijving	Debris in dakgoot schuin dak
Type afvalstof	Betreft resten (contaminatie) van verwerking of beschadiging
Type resten (contaminatie)	<ul style="list-style-type: none">• Stof, deeltjes < 4 mm, flinters, gruis (los, opliggend)
Besmette materialen	<ul style="list-style-type: none">• Sediment (dakgoot, afvoerbuï, regenwaterput, ...)
Bron van de resten	Schuin dak.
Omgeving	Buiten
Primaire drager	Schuin dak
Gebondenheid resten	Niet hecht
Hoeveelheid (gewicht - aantal)	<ul style="list-style-type: none">• 1,00 kg - 1 stuk
Totaal gewicht	1,00 kg
Eenvoudig bereikbaar	Ja
Identificatiemethode	Vaststelling zonder monstername
Opmerking	De hoeveelheid is een schatting.

- Verwijder het asbestafval.

- Eenvoudige handelingen: mag via doe-het-zelf of door werknemer(s) met opleidingsattest eenvoudige handelingen
Het materiaal kan zelf verwijderd worden of door een werknemer met opleidingsattest eenvoudige handelingen. Draag bij het uitvoeren van de werken steeds een volledige lichaamsbescherming (luchtdicht) en volgelaatsmasker met minimum een filter van het type P3.

Het geniet echter onze voorkeur dat deze verwijderd worden door een erkend asbestverwijderaar.

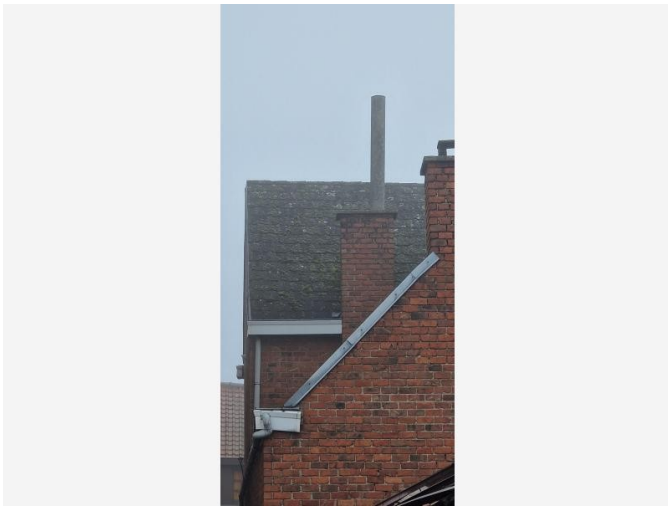
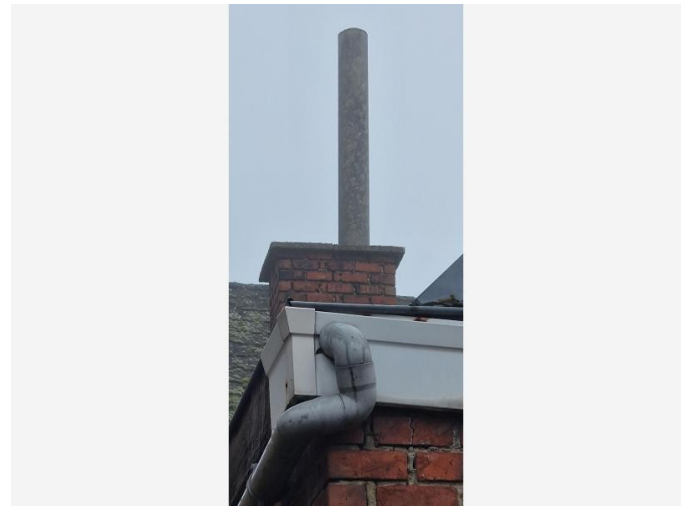
Verwijderen

Eindbeoordeling materiaalrisico	Laag materiaalrisico en/of verlaagde kans op vezelvrijgave
---------------------------------	--

Gebondenheid	Categorie 1: hechtgebonden in oorsprong
Asbestsoort (vezeltype)	Crocidoliet aanwezig
Asbestconcentratie	Laag (< 50%)
Afschermingsgraad van het gehele materiaal	Geheel of deels vrij aan de buitenlucht
Toestand van het materiaal	Licht beschadigd, licht verweerd. Intact calciumsilicaatmateriaal of categorie III 'gebondenheid'

Beschrijving	Schouw
Omgeving	Buiten
Primaire drager	Ruimteverwarming
Asbestmateriaal	Rookgaskanaal
Bindmiddel van asbestmateriaal	Cement
Gebondenheid op basis van bindmiddel	Hecht
Hoeveelheid (lengte - omtrek - dikte - aantal)	<ul style="list-style-type: none">• 4,00 m - 25,00 cm - 1,00 cm - 1 stuk
Totaal volume	0,01 m ³
Eenvoudig bereikbaar	Ja
Bevestigingswijze	<ul style="list-style-type: none">• Geklemd
Identificatiemethode	Vaststelling zonder monstername
Destructieve handeling voor identificatie	Nee
Opmerking	De hoeveelheid is een schatting.

- Zorg voor een veilig beheer. Vermijd het beschadigen van het asbestmateriaal. Controleer de toestand jaarlijks op wijzigingen.

- Eenvoudige handelingen: mag via doe-het-zelf of door werknemer(s) met opleidingsattest eenvoudige handelingen
Asbesthoudende schouwen kunnen zelf verwijderd worden of door werknemer(s) met opleidingsattest eenvoudige handelingen. Draag bij het uitvoeren van de werken steeds een volledige lichaamsbescherming (luchtdicht) en volgelaatsmasker met minimum een filter van het type P3.

Het geniet onze voorkeur dat deze verwijderd worden door een erkend asbestverwijderaar.

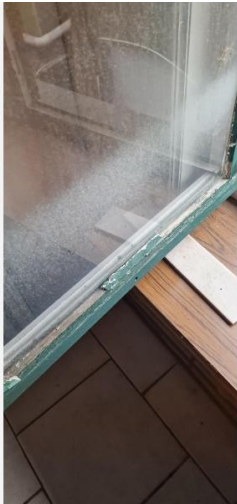
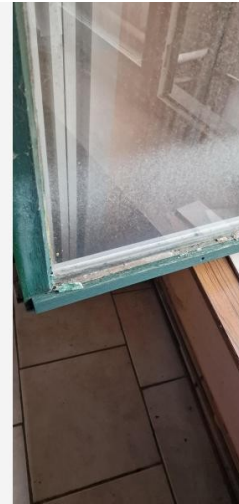
Verwijderen

Eindbeoordeling materiaalrisico	Verhoogd materiaalrisico en/of verhoogde kans op vezelvrijgave
---------------------------------	--

Gebondenheid	Categorie 1: hechtgebonden in oorsprong
Asbestsoort (vezeltype)	Amfibool aanwezig, uitgezonderd crocidoliet
Asbestconcentratie	Laag (< 50%)
Afschermingsgraad van het gehele materiaal	Geheel of deels vrij aan de buitenlucht
Toestand van het materiaal	Matig beschadigd, matig verweerd

Beschrijving	Mastiek ramen
Omgeving	Buiten
Primaire drager	Wandopening verticaal (raam, deur, ...)
Asbestmateriaal	In-situ afwerkingslagen - Pasta, stopverf, voegsel, stopsel, vulsel, mastiek, katten, ...
Bindmiddel van asbestmateriaal	Kitten, mastiek, pasta
Gebondenheid op basis van bindmiddel	Hecht
Hoeveelheid (gewicht - aantal)	<ul style="list-style-type: none"> • 5,00 kg - 1 stuk
Totaal gewicht	5,00 kg
Eenvoudig bereikbaar	Ja
Bevestigingswijze	<ul style="list-style-type: none"> • Geklemd • Verlijmd, ingegoten, versmeerd
Identificatiemethode	Vaststelling zonder monstername
Destructieve handeling voor identificatie	Nee
Opmerking	De hoeveelheid is een schatting.

- Verwijder dit asbestmateriaal zo snel mogelijk. Volg de toestand goed op.
- Voer bijkomende staalname(s) uit.

- Eenvoudige handelingen: mag via doe-het-zelf of door werknemer(s) met opleidingsattest eenvoudige handelingen
Aan de ramen en/of deuren werd asbestverdacht mastiek vastgesteld. Dit kan asbest bevatten. Het materiaal kan zelf verwijderd worden of door werknemer(s) met opleidingsattest eenvoudige handelingen. Draag bij het uitvoeren van de werken steeds een volledige lichaamsbescherming (luchtdicht) en volgelaatsmasker met minimum een filter van het type P3.

Het geniet onze voorkeur dat deze materialen verwijderd worden door een erkend asbestverwijderaar.

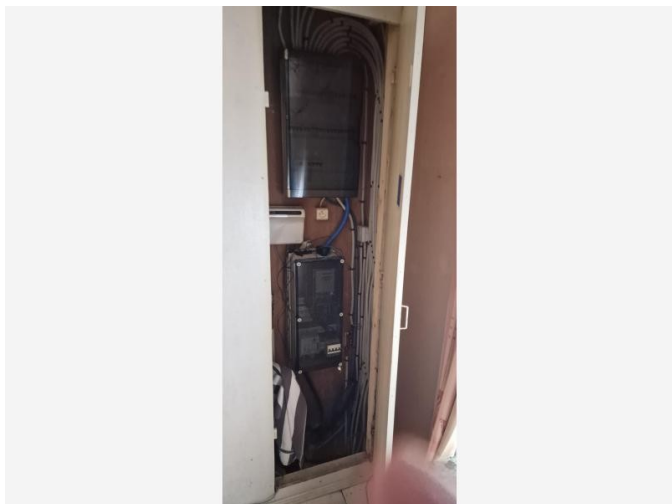
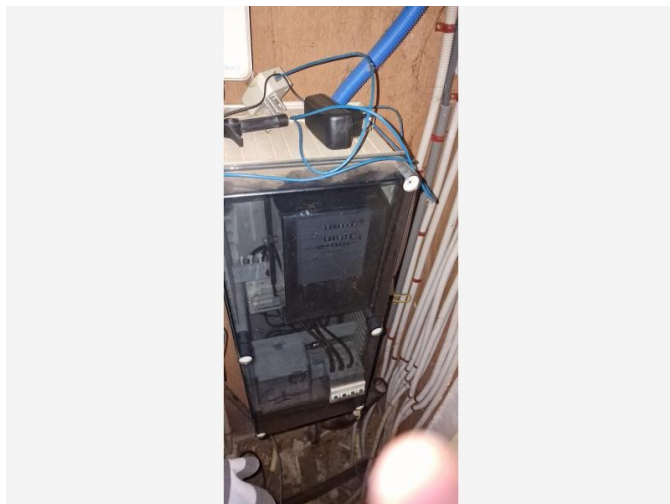
Zorgvuldig beheren

Eindbeoordeling materiaalisico	Laag materiaalisico en/of verlaagde kans op vezelvrijgave
--------------------------------	---

Gebondenheid	Categorie 1: hechtgebonden in oorsprong
Asbestsoort (vezeltype)	Crocidoliet aanwezig
Asbestconcentratie	Laag (< 50%)
Afschermingsgraad van het gehele materiaal	Geheel of deels (ook) vrij aan de binnenlucht
Toestand van het materiaal	Onbeschadigd, niet verweerd

Beschrijving	Elektrisch materiaal in bakeliet
Omgeving	Binnen
Primaire drager	Communicatie en elektrische infrastructuur en uitrusting
Asbestmateriaal	Plaat, paneel, tablet - Type Bakeliet
Bindmiddel van asbestmateriaal	Kunststof of -hars
Gebondenheid op basis van bindmiddel	Hecht
Hoeveelheid (oppervlakte - dikte - aantal)	• 0,50 m ² - 1,00 cm - 1 stuk
Totaal volume	0,005 m ³
Eenvoudig bereikbaar	Ja
Bevestigingswijze	• Geschroefd
Identificatiemethode	Vaststelling zonder monstername
Destructieve handeling voor identificatie	Nee
Opmerking	De hoeveelheid is een schatting.

- Zorg voor een veilig beheer. Vermijd het beschadigen van het asbestmateriaal. Controleer de toestand jaarlijks op wijzigingen.
- Voer bijkomende staalname(s) uit.

- Eenvoudige handelingen: mag via doe-het-zelf of door werknemer(s) met opleidingsattest eenvoudige handelingen
In de eenheid werd elektrisch materiaal in bakeliet vastgesteld. Het materiaal kan zelf verwijderd worden of door werknemers met opleidingsattest eenvoudige handelingen. Draag bij het uitvoeren van de werken steeds een volledige lichaamsbescherming (luchtdicht) en volgelaatsmasker met minimum een filter van het type P3. Het geniet onze voorkeur dat deze materialen verwijderd worden door een erkend asbestverwijderaar.

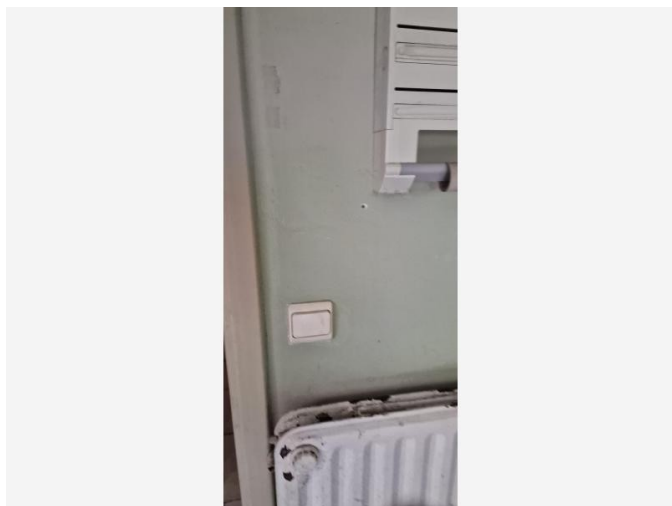
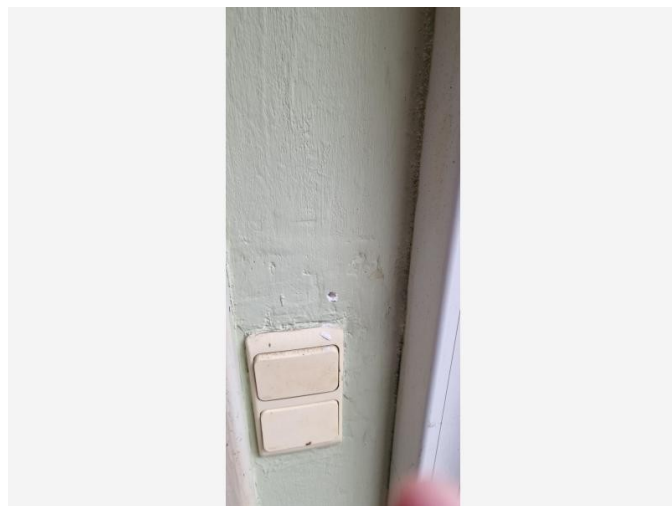
Geen asbest

#	Type	Referentie	Resultaat
8.1	Mengmonster	mm1	Geen asbest

Beschrijving	Pleister muren
Omgeving	Binnen
Primaire drager	Binnenwand
Bindmiddel van materiaal	Gips - kalk
Gebondenheid op basis van bindmiddel	Niet-hechtgebonden
Hoeveelheid (oppervlakte - dikte - aantal)	• 239,00 m ² - 1,00 cm - 1 stuk
Totaal volume	2,39 m ³
Identificatiemethode	Vaststelling met monsternamen
Destructieve handeling voor identificatie	Nee
Opmerking	De hoeveelheid is een schatting.
