Asbestinventarisatetest

Lege Kruisse 1, 8940 Wervik

Attestnummer : 20240830-000287.000

Uitgegeven op : 30.08.2024

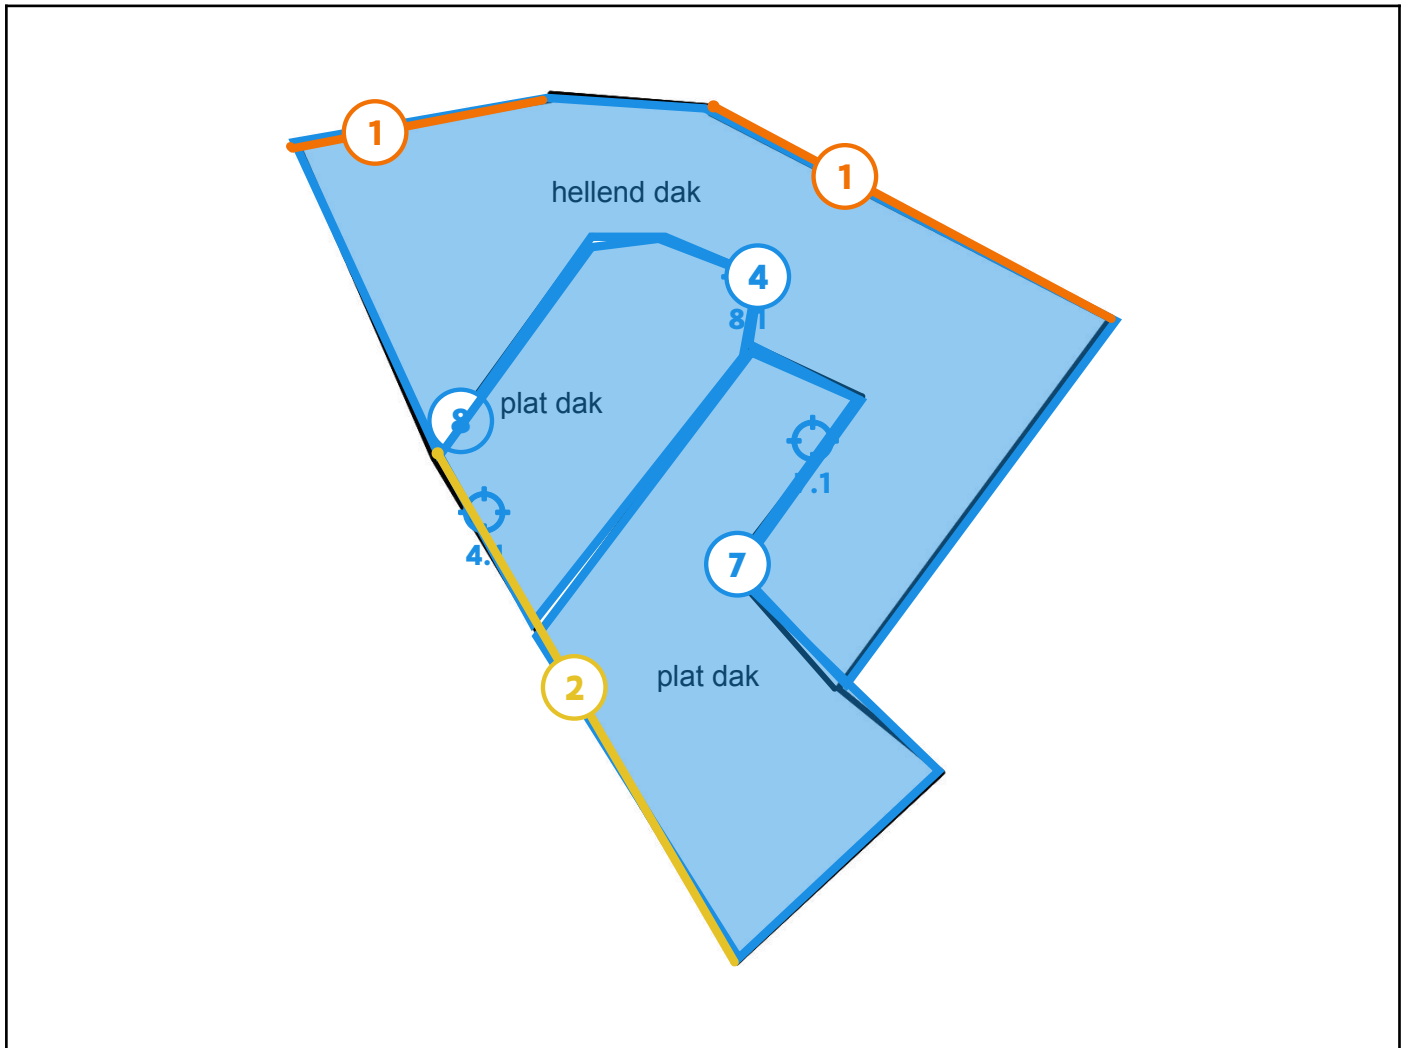
Plan 1.4: Hoofdgebouw dakconstructie

Beschrijving	Type	Actie
1. Leien in vezelcement	Asbestmateriaal	Verwijderen
2. Massal dekstenen	Asbestmateriaal	Zorgvuldig beheren
4. Roofing plat dak	Geen asbest	-
4.1 Code: 3.2	Puntmonster	-
7. Roofing/bitumen plat dak	Geen asbest	-
7.1 Code: 3.1	Puntmonster	-
8. Onderdakplaten	Geen asbest	-

8.1 Code: 2.1	Puntmonster	-
---------------	-------------	---

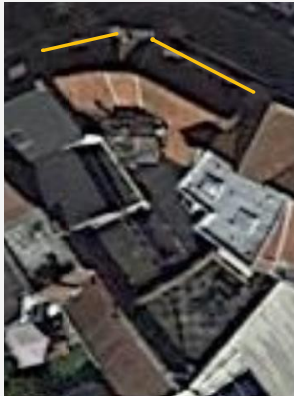
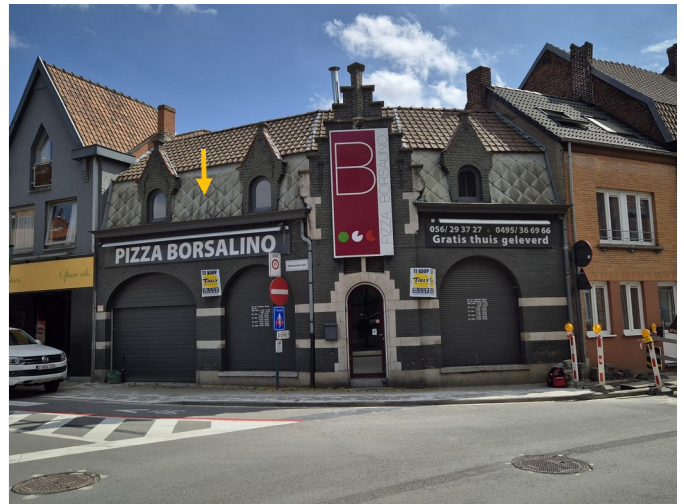
Het asbestmateriaal valt onder de mijlpaal van 2034.

Eindbeoordeling materiaalrisico	Laag materiaalrisico en/of verlaagde kans op vezelvrijgave
---------------------------------	--

Gebondenheid	Categorie 1: hechtgebonden in oorsprong
Asbestsoort (vezeltype)	Crocidoliet aanwezig
Asbestconcentratie	Laag (< 50%)
Afschermingsgraad van het gehele materiaal	Geheel of deels vrij aan de buitenlucht
Toestand van het materiaal	Licht beschadigd, licht verweerd. Intact calciumsilicaatmateriaal of categorie III 'gebondenheid'

Beschrijving	Leien in vezelcement
Omgeving	Buiten
Primaire drager	Schuin dak
Asbestmateriaal	Dak- en gevelbekleding - Lei, shingle
Bindmiddel van asbestmateriaal	Cement
Gebondenheid op basis van bindmiddel	Hecht
Hoeveelheid (oppervlakte - aantal)	<ul style="list-style-type: none">• 7,00 m² - 1 stuk
Totale oppervlakte	7,00 m ²
Eenvoudig bereikbaar	Ja
Bevestigingswijze	<ul style="list-style-type: none">• Genageld, geniet
Identificatiemethode	Vaststelling zonder monstername
Destructieve handeling voor identificatie	Nee

Verwijderen

- Verwijder dit asbestmateriaal zo snel mogelijk. Volg de toestand goed op.
- Hemelwater dat afspoelt van asbestcement daken of gevels kan asbestdeeltjes bevatten. Gebruik het enkel voor gesloten circuits (bv. spoelen toiletten). Reinig na het vervangen van het dak of de gevel de dakgoten en regenwaterput of -ton om asbesthoudend sediment of slib te verwijderen

- Eenvoudige handelingen: mag via doe-het-zelf of door werknemer(s) met opleidingsattest eenvoudige handelingen
Deze hecht-gebonden toepassing mag verwijderd worden door een doe het zelve of personen met een opleiding. Gelieve de leien zoveel mogelijk in zijn geheel te verwijderen (fixeren met water is aangeraden). U dient steeds de pbm's te respecteren.

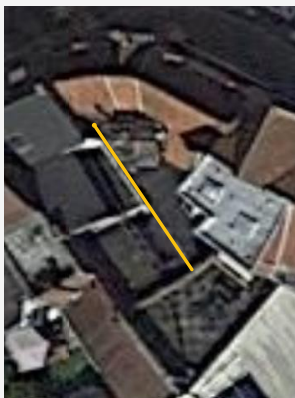
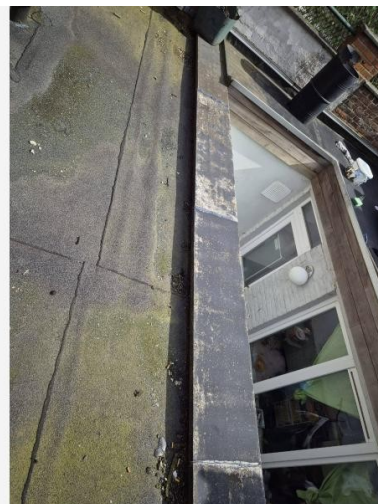
Het asbestmateriaal valt onder de mijlpaal van 2040.

Eindbeoordeling materiaalrisico	Laag materiaalrisico en/of verlaagde kans op vezelvrijgave
---------------------------------	--

Gebondenheid	Categorie 1: hechtgebonden in oorsprong
Asbestsoort (vezeltype)	Crocidoliet aanwezig
Asbestconcentratie	Laag (< 50%)
Afschermingsgraad van het gehele materiaal	Geheel of deels vrij aan de buitenlucht
Toestand van het materiaal	Licht beschadigd, licht verweerd. Intact calciumsilicaatmateriaal of categorie III 'gebondenheid'

Beschrijving	Massal dekstenen
Omgeving	Buiten
Primaire drager	Fundering-draagstructuur (horizontaal, verticaal)
Asbestmateriaal	Deksteen, muurkap - Hol
Bindmiddel van asbestmateriaal	Cement
Gebondenheid op basis van bindmiddel	Hecht
Hoeveelheid (oppervlakte - dikte - aantal)	• 2,00 m ² - 4,00 cm - 1 stuk
Totaal volume	0,08 m ³
Eenvoudig bereikbaar	Ja
Bevestigingswijze	• Verlijmd, ingegoten, versmeerd
Identificatiemethode	Vaststelling zonder monsternamen
Destructieve handeling voor identificatie	Nee

Zorgvuldig beheren

- Scherm in afwachting van verwijdering het asbestmateriaal af van luchtstromingen en verstoring: bijvoorbeeld door het te verpakken, te fixeren, af te dekken, signalisatie - afbakening aan te brengen, ...
- Verwijder dit asbestmateriaal zo snel mogelijk. Volg de toestand goed op.
- Hemelwater dat afspoelt van asbestcement daken of gevels kan asbestdeeltjes bevatten. Gebruik het enkel voor gesloten circuits (bv. spoelen toiletten). Reinig na het vervangen van het dak of de gevel de dakgoten en regenwaterput of -ton om asbesthoudend sediment of slib te verwijderen

- Eenvoudige handelingen: mag via doe-het-zelf of door werknemer(s) met opleidingsattest eenvoudige handelingen
Deze hecht-gebonden toepassing is eenvoudig te verwijderen. Gelieve de dekstenen zoveel mogelijk in zijn geheel te verwijderen. U dient steeds de pbm's te respecteren.

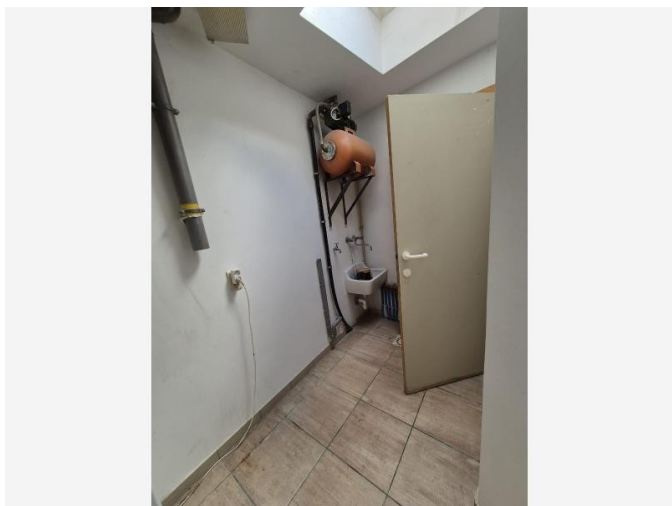
Vrije foto

Het handelspand is afgewerkt met een keramische vloertegel. Het eerste verdiep is afgewerkt met een laminaat.

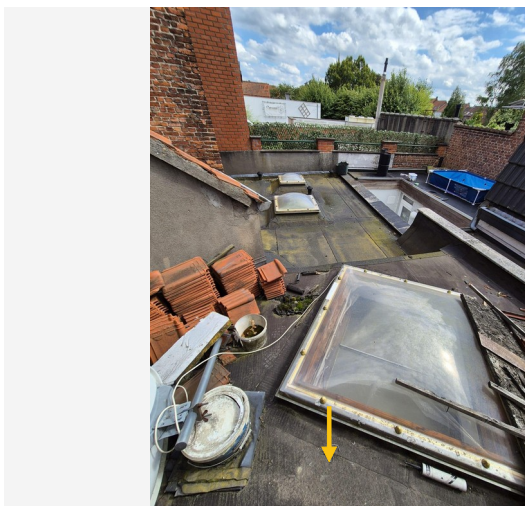
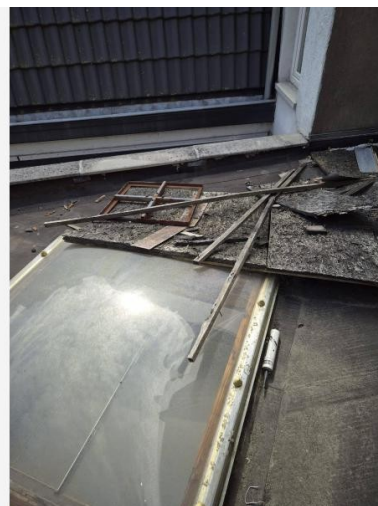
Fiche 4: Roofing plat dak

Geen asbest

#	Type	Referentie	Resultaat
4.1	Puntmonster	3.2	Geen asbest

Beschrijving	Roofing plat dak
Omgeving	Buiten
Primaire drager	Plat dak
Bindmiddel van materiaal	Bitumen (roofing, teer, asfalt)
Gebondenheid op basis van bindmiddel	Hecht
Hoeveelheid (oppervlakte - aantal)	• 6,00 m ² - 1 stuk
Totale oppervlakte	6,00 m ²
Identificatiemethode	Vaststelling met monstername
Destructieve handeling voor identificatie	Nee
Opmerking	Betreft de roofing op het plat dak boven de oven.

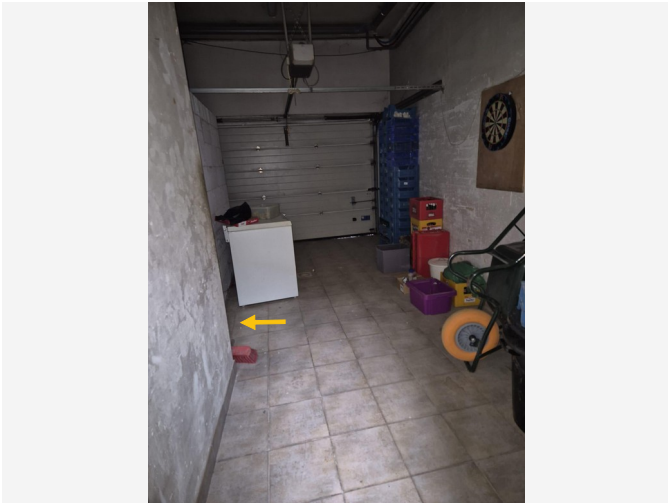
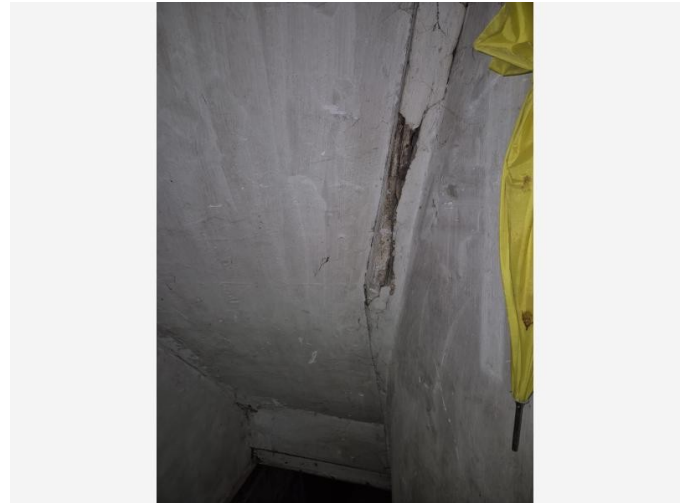
Fiche 5: Pleisterwerk kelder

Geen asbest

#	Type	Referentie	Resultaat
5.1	Puntmonster	1.2	Geen asbest

Beschrijving	Pleisterwerk kelder
Omgeving	Binnen
Primaire drager	Binnenwand
Bindmiddel van materiaal	Gips - kalk
Gebondenheid op basis van bindmiddel	Niet-hechtgebonden
Hoeveelheid (oppervlakte - dikte - aantal)	• 2,00 m ² - 1,50 cm - 1 stuk
Totaal volume	0,03 m ³
Identificatiemethode	Vaststelling met monstername
Destructieve handeling voor identificatie	Nee

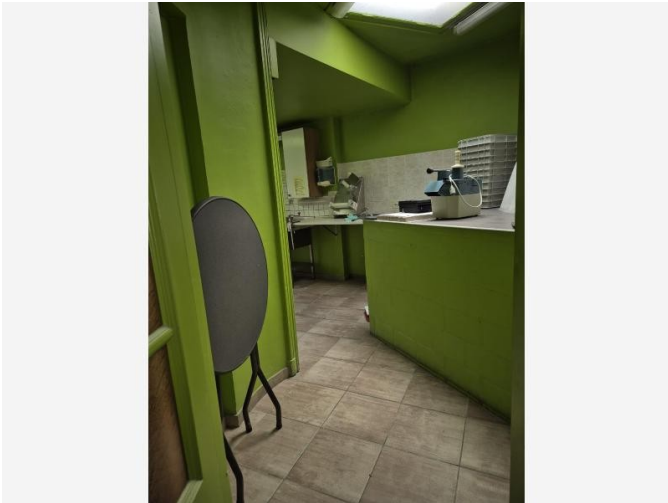
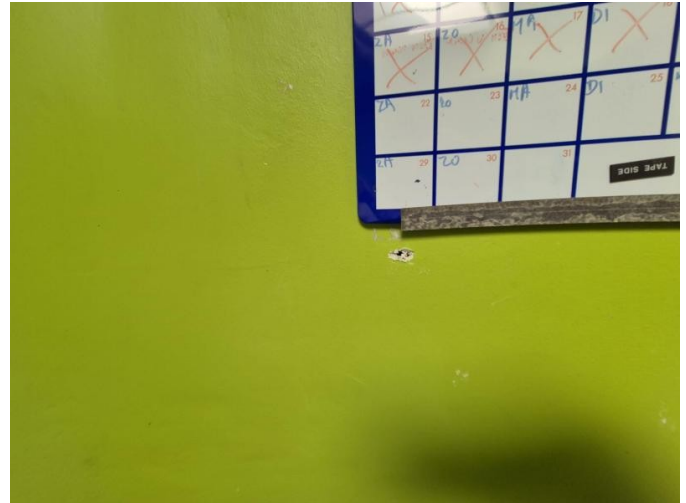
Fiche 6: Pleisterwerk

Geen asbest

#	Type	Referentie	Resultaat
6.1	Mengmonster	1.1	Geen asbest

Beschrijving	Pleisterwerk
Omgeving	Binnen
Primaire drager	Fundering-draagstructuur (horizontaal, verticaal)
Bindmiddel van materiaal	Gips - kalk
Gebondenheid op basis van bindmiddel	Niet-hechtgebonden
Hoeveelheid (oppervlakte - dikte - aantal)	• 100,00 m ² - 1,00 cm - 1 stuk
Totaal volume	1,00 m ³
Identificatiemethode	Vaststelling met monsternamen
Destructieve handeling voor identificatie	Nee
Opmerking	Het eerste verdiep is volledig geplaatst in gyproc (muren + plafonds).

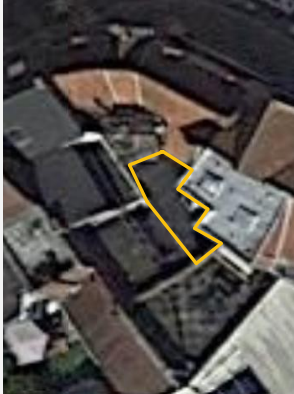
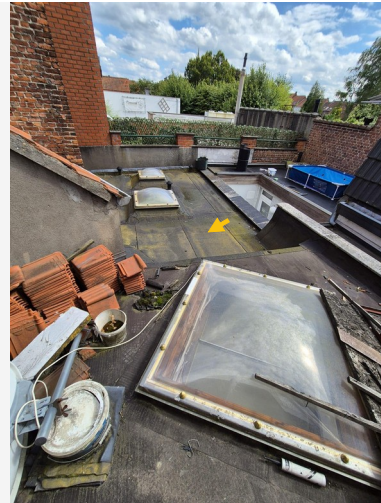
Geen asbest

#	Type	Referentie	Resultaat
7.1	Puntmonster	3.1	Geen asbest

Beschrijving	Roofing/bitumen plat dak
Omgeving	Buiten
Primaire drager	Plat dak
Bindmiddel van materiaal	Bitumen (roofing, teer, asfalt)
Gebondenheid op basis van bindmiddel	Hecht
Hoeveelheid (oppervlakte - aantal)	<ul style="list-style-type: none">• 12,00 m² - 1 stuk
Totale oppervlakte	12,00 m ²
Identificatiemethode	Vaststelling met monstername
Destructieve handeling voor identificatie	Nee
Opmerking	Betreft de roofing op het plat dak van de bijkeuken.

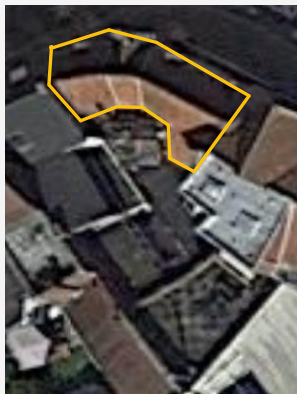
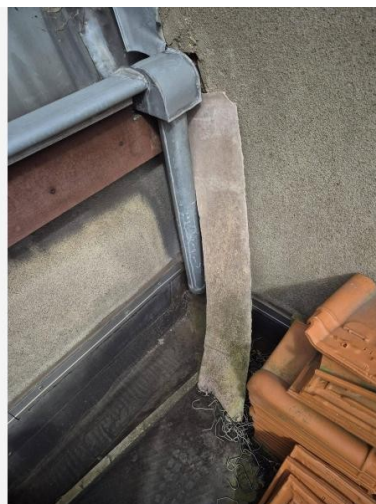
Geen asbest

#	Type	Referentie	Resultaat
8.1	Puntmonster	2.1	Geen asbest

Beschrijving	Onderdakplaten
Omgeving	Buiten
Primaire drager	Schuin dak
Bindmiddel van materiaal	Cement
Gebondenheid op basis van bindmiddel	Hecht
Hoeveelheid (oppervlakte - dikte - aantal)	• 55,00 m ² - 0,30 cm - 1 stuk
Totaal volume	0,165 m ³
Identificatiemethode	Vaststelling met monstername
Destructieve handeling voor identificatie	Nee
