Asbestinventarisatetest

Dadizelestraat 43, 8930 Menen

Attestnummer : 20240719-000118.000

Uitgegeven op : 19.07.2024

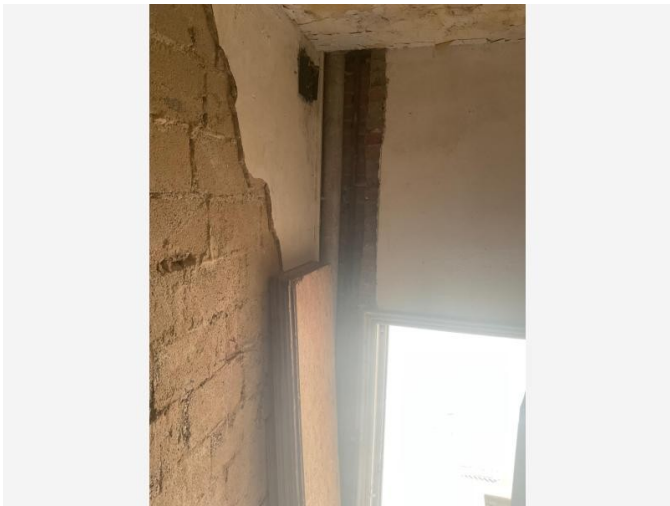
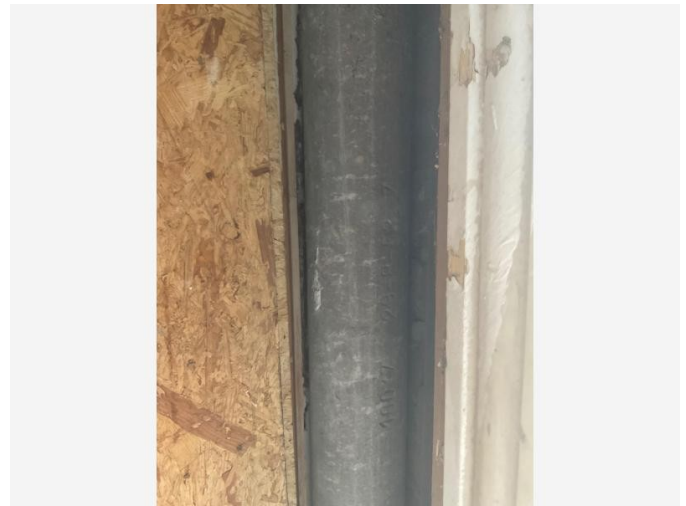
| Fiche 1: Cementbuis - inkom..... | 15 |

Het asbestmateriaal valt onder de mijlpaal van 2040.

| Eindbeoordeling materiaalrisico | Verhoogd materiaalrisico en/of verhoogde kans op vezelvrijgave |

| Asbestsoort (vezeltype) | Crocidoliet aanwezig |
| Toestand van het materiaal | Licht beschadigd, licht verweerd. Intact materiaal type Pical – asbestboard of categorie III 'gebondenheid' |

| Beschrijving | Cementbuis - inkom |
| Asbestmateriaal | Rookgaskanaal |

- Verwijder dit asbestmateriaal zo snel mogelijk. Volg de toestand goed op.

- Eenvoudige handelingen: mag via doe-het-zelf of door werknemer(s) met opleidingsattest eenvoudige handelingen
Gelieve voor de verwijdering eerst contact op te nemen met de gemeente. Zij kunnen u helpen bij het wegbrengen van het afval. Gelieve ook gedurende de verwijdering mondkappers van het type FFP3, Tyvek pakken type 5 of 6 en handschoenen te dragen. Gebruik traagdraaiend materiaal voor om de materie los te maken.
- Eenvoudige handelingen: enkel door erkend asbestverwijderaar
Laat je bijstaan door een erkend asbestverwijderaar indien de verwijdering niet kan gebeuren zonder het materiaal te breken/beschadigen.
- Hermetische zone (erkend asbestverwijderaar)

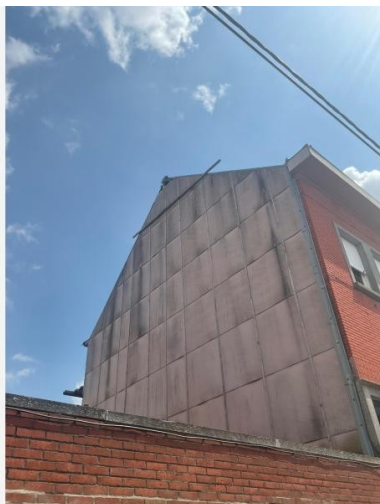
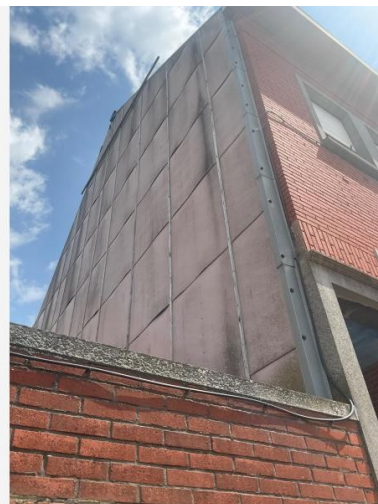
| Fiche 2: Menuiserie - zijwand - huis..... | 18 |

| Eindbeoordeling materiaalrisico | Laag materiaalrisico en/of verlaagde kans op vezelvrijgave |

| Asbestsoort (vezeltype) | Crocidoliet aanwezig |
| Toestand van het materiaal | Licht beschadigd, licht verweerd. Intact materiaal type Pical – asbestboard of categorie III 'gebondenheid' |

| Beschrijving | Menuiserite - zijwand - huis |
| Asbestmateriaal | Plaat, paneel, tablet - Type Menuiserite |

- Zorg voor een veilig beheer. Vermijd het beschadigen van het asbestmateriaal. Controleer de toestand jaarlijks op wijzigingen.

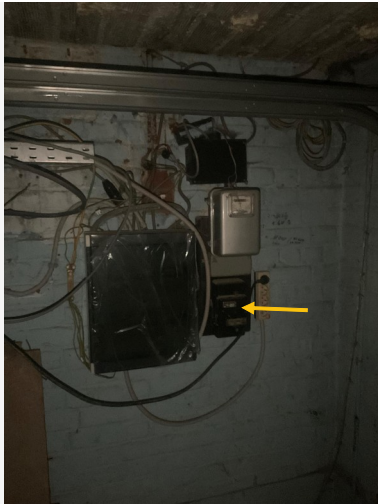
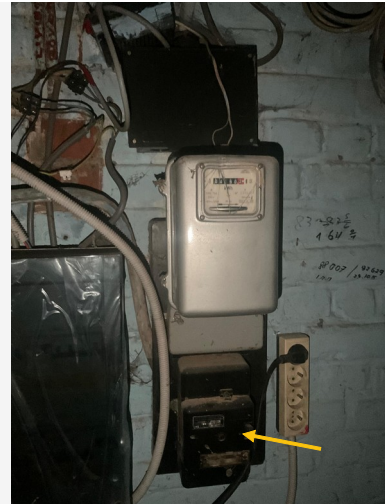
| Fiche 3: Bakeliet..... | 21 |

| Eindbeoordeling materiaalisico | Laag materiaalisico en/of verlaagde kans op vezelvrijgave |

| Asbestsoort (vezeltype) | Crocidoliet aanwezig |
| Toestand van het materiaal | Onbeschadigd, niet verweerd |

| Beschrijving | Bakeliet |

- Zorg voor een veilig beheer. Vermijd het beschadigen van het asbestmateriaal. Controleer de toestand jaarlijks op wijzigingen.

- Eenvoudige handelingen: mag via doe-het-zelf of door werknemer(s) met opleidingsattest eenvoudige handelingen
Gezien de toestand waarin de bakeliet-toepassingen verkeerd, mag de toepassing weggenomen worden door middel van eenvoudige handelingen. Gelieve hierbij maskers van het type FFP3 en handschoenen te dragen. Over het elektrische gevaar doet deze aanbeveling in geen geval uitspraak.

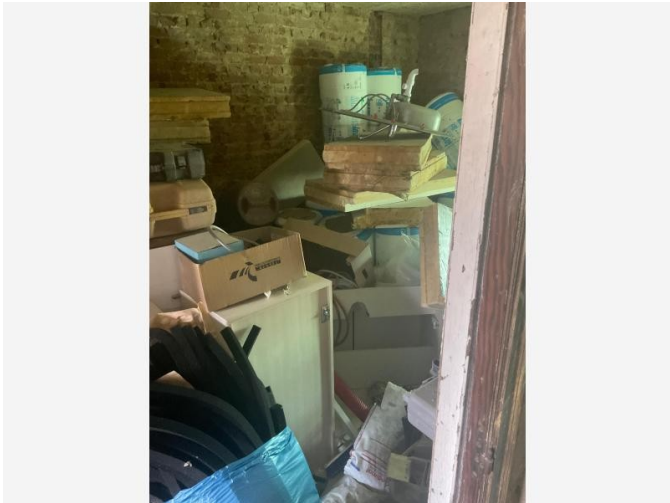
| Fiche 4: Kamer 2..... | 25 |

Reden: Materiaal in opslag

Uitleg van de asbestdeskundige: Veel materiaal in opslag. Controle van kamer 2 niet mogelijk wegens te veel losliggend materiaal.

Eigenaar weigert mee te werken.

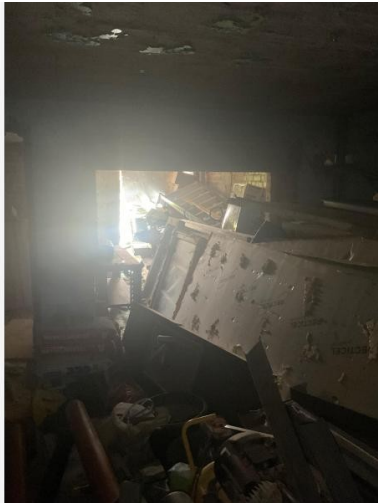
| Fiche 5: Kelder..... | 26 |

Reden: Materiaal in opslag

Uitleg van de asbestdeskundige: Veel materiaal in opslag. Controle van de kelder niet mogelijk wegens te veel losliggend materiaal.

Eigenaar weigert mee te werken.

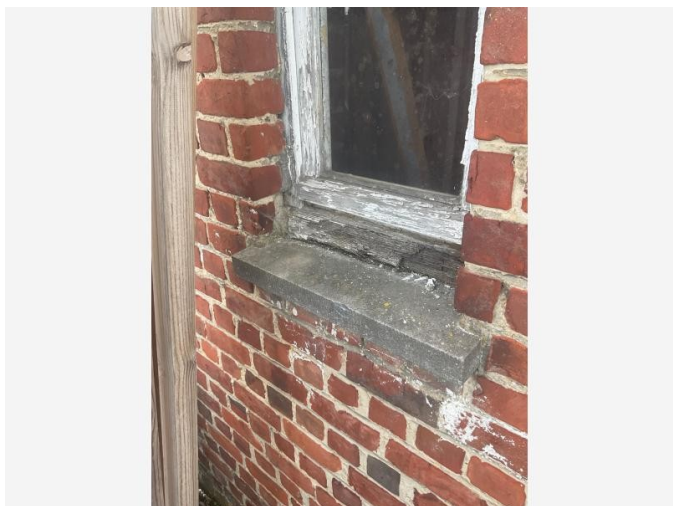
| Fiche 6: Vensterbank..... | 28 |

Geen asbestverdachte materialen aangetroffen met betrekking tot de vensterbanken.

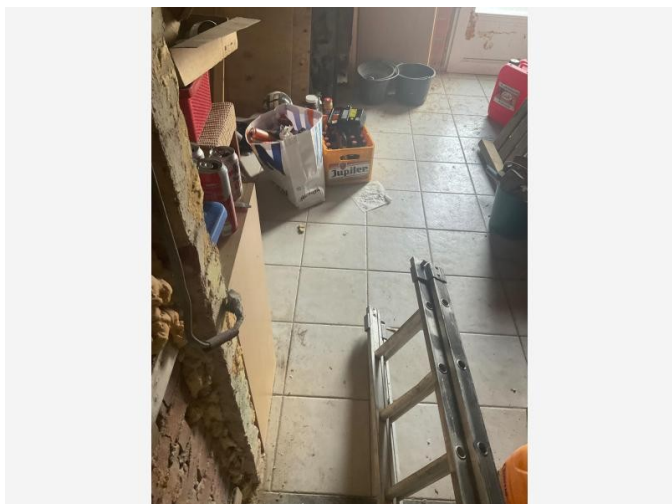
| Fiche 7: Vloer..... | 29 |

De achterliggende laag kon niet worden vastgesteld noch geïnspecteerd gedurende het bezoek.

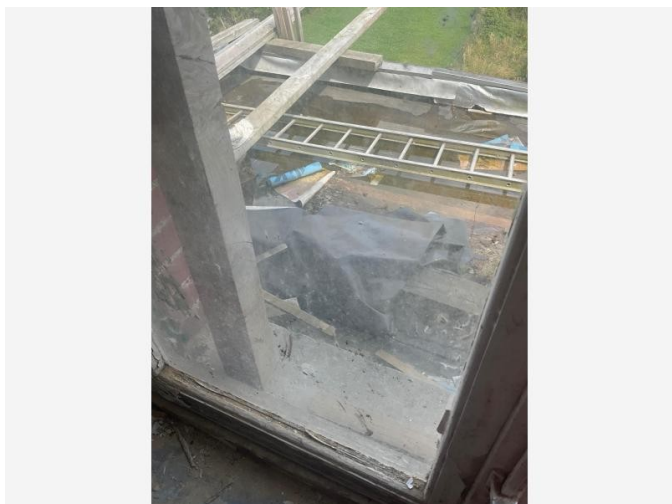
| Fiche 8: EPDM-roofing..... | 30 |

EPDM-roofing. Niet-asbestverdacht.

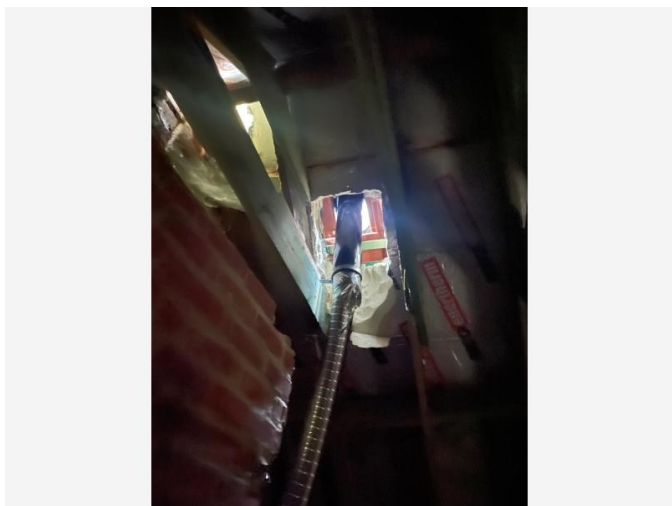
| Fiche 9: Onderdak..... | 31 |

Tijdens de inspectie was een deel van het dak achter de isolatie zichtbaar. Op het eerste zicht werden er geen asbestverdachte materialen aangetroffen met betrekking tot het onderdak. Hou er rekening mee dat er eventueel nog delen aanwezig kunnen zijn die wel asbest bevatten.

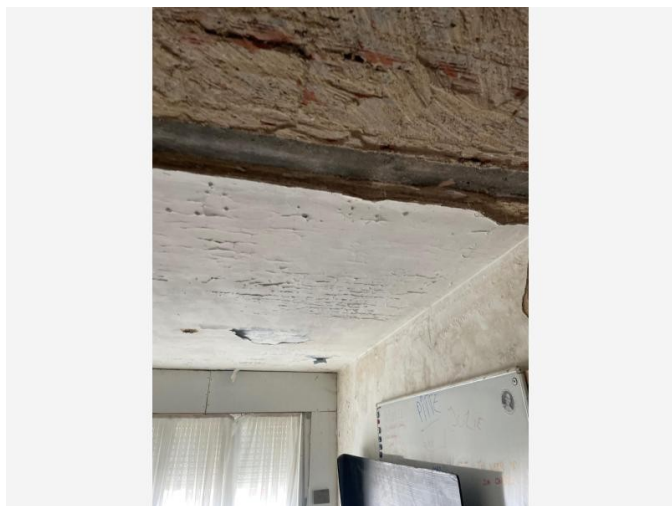
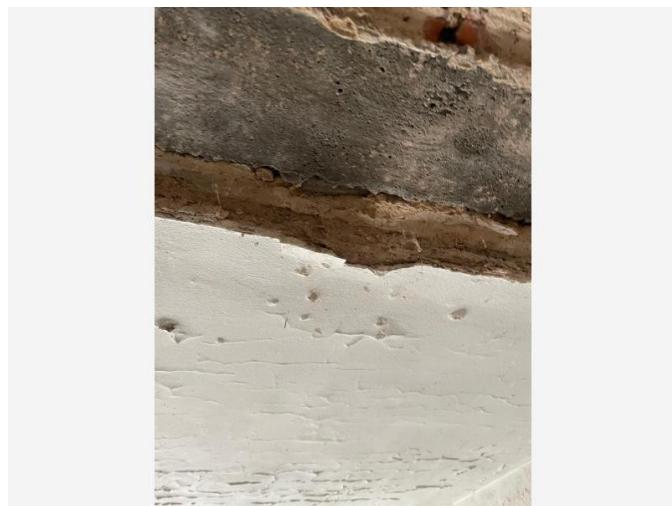
| Fiche 10: Pleisterwerk - plafond..... | 33 |

Geen asbest

| # | Type | Referentie | Resultaat |
|---|---|---|---|
| 10.1 | Mengmonster | 02 - pleister | Geen asbest |

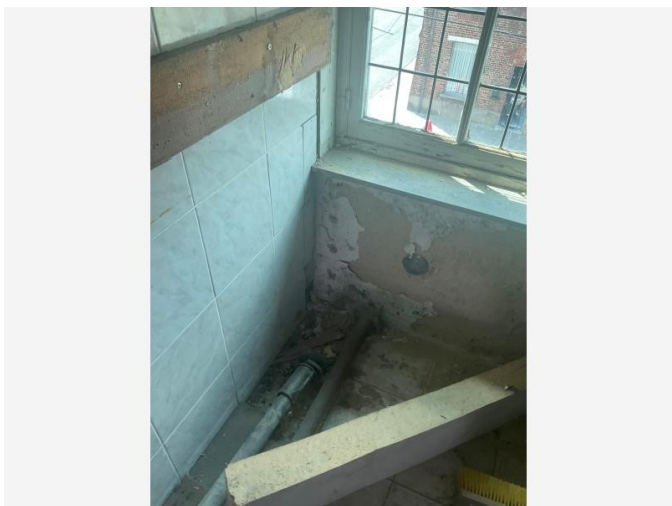
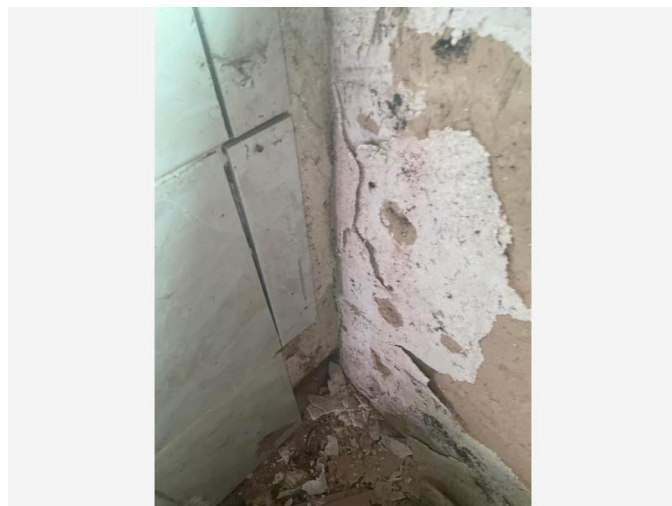
| Fiche 11: Tegel(lijm) - kamer 1..... | 35 |

Geen asbest

| # | Type | Referentie | Resultaat |
|---|---|---|---|
| 11.1 | Mengmonster | Tegel | Geen asbest |

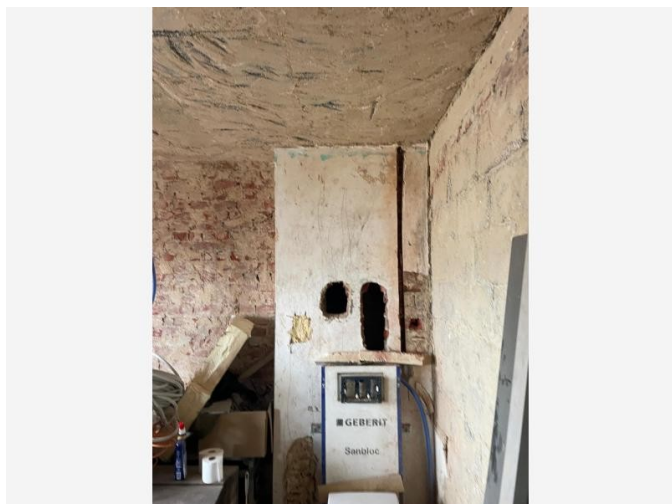
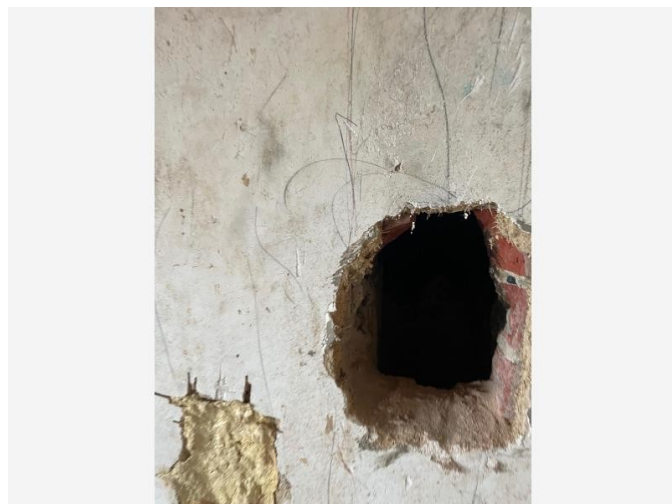
| Fiche 12: Pleisterwerk - muur..... | 37 |

Geen asbest

| # | Type | Referentie | Resultaat |
|---|---|---|---|
| 12.1 | Mengmonster | 01 - pleister | Geen asbest |

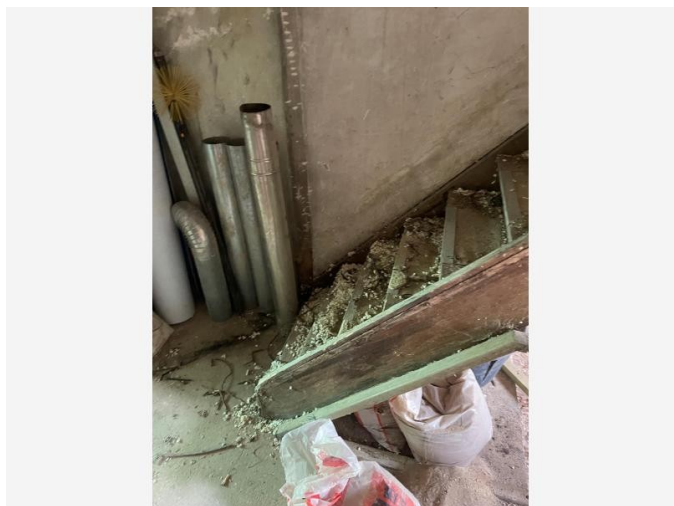
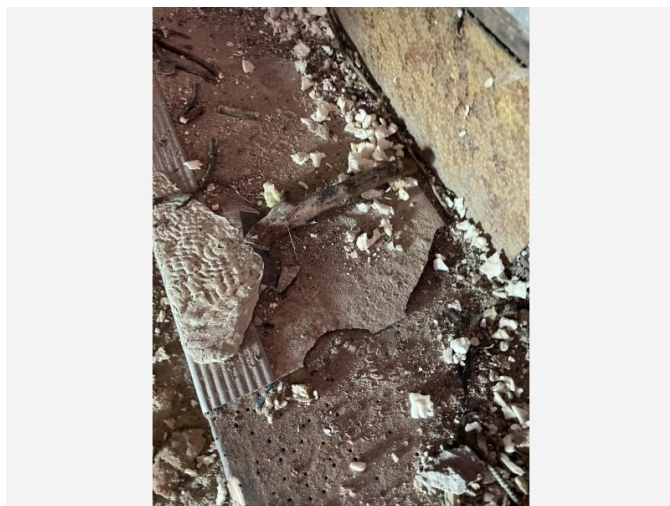
| Fiche 13: Vinyl - trap..... | 39 |

Geen asbest

| # | Type | Referentie | Resultaat |
|---|---|---|---|
| 13.1 | Puntmonster | Vinyl | Geen asbest |

| Opmerking | Vloerzeil op de trap naar de zolder. |
