Asbestinventarisatetest

Kwadestraat 179, 8560 Wevelgem

Attestnummer : 20240919-000473.001

Niet-asbestveilig

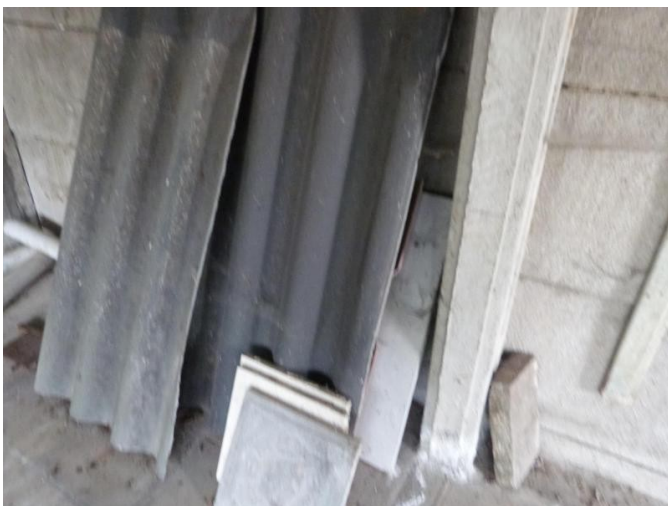
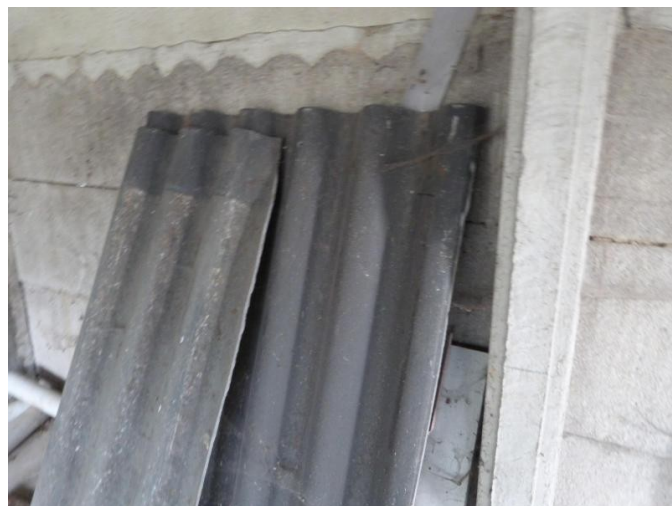
Dringend verwijderen

Beschrijving	Golfplaten stock in tuinhuis
Type afvalstof	Betreft stock-voorraad of gedemonteerde asbestmaterialen
Aanwezige resten	Geen resten aanwezig
Omgeving	Binnen
Primaire drager	Schuin dak
Asbestmaterialen	<ul style="list-style-type: none">Dak- en gevelbekleding - Golfplaat
Bindmiddel van asbestmateriaal	Cement
Gebondenheid op basis van bindmiddel	Hecht
Hoeveelheid (gewicht - aantal)	<ul style="list-style-type: none">100,00 kg - 1 stuk
Totaal gewicht	100,00 kg
Eenvoudig bereikbaar	Ja
Identificatiemethode	Vaststelling zonder monsternamen
Opmerking	Het gewicht is een inschatting.

- Verwijder het asbestafval.

- Eenvoudige handelingen: mag via doe-het-zelf of door werknemer(s) met opleidingsattest eenvoudige handelingen
Kan op zijn geheel weggevoerd worden.

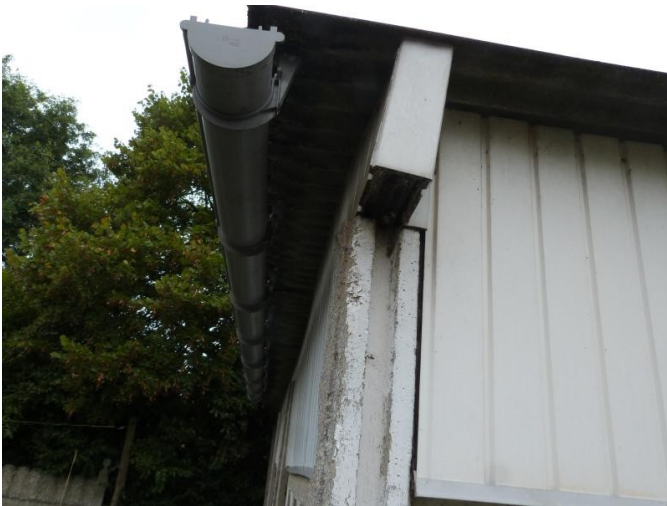
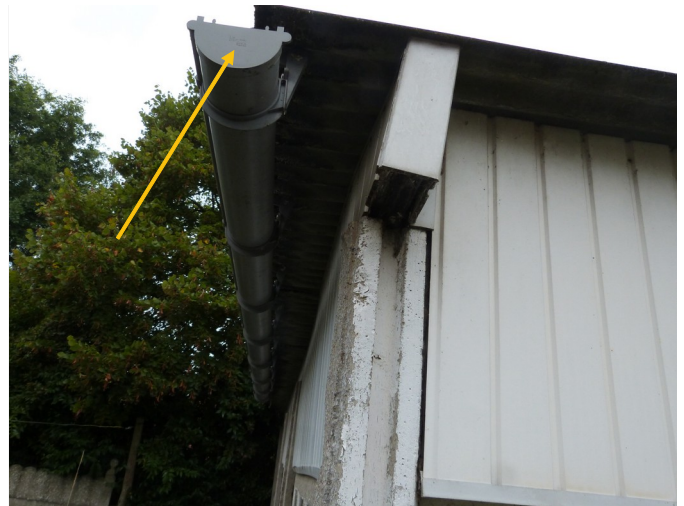
Fiche 2: Goot + ton tuinhuis

Dringend verwijderen

Beschrijving	Goot + ton tuinhuis
Type afvalstof	Betreft resten (contaminatie) van verwerking of beschadiging
Type resten (contaminatie)	<ul style="list-style-type: none">• Stof, deeltjes < 4 mm, flinters, gruis (los, opliggend)
Besmette materialen	<ul style="list-style-type: none">• Sediment (dakgoot, afvoerbuïs, regenwaterput, ...)
Bron van de resten	Golfplaten
Omgeving	Buiten
Primaire drager	Infrastructuur hemelwater (opvang en afvoer)
Gebondenheid resten	Niet hecht
Hoeveelheid (gewicht - aantal)	<ul style="list-style-type: none">• 25,00 kg - 1 stuk
Totaal gewicht	25,00 kg
Eenvoudig bereikbaar	Ja
Identificatiemethode	Vaststelling zonder monstername

- Verwijder het asbestafval.

- Eenvoudige handelingen: mag via doe-het-zelf of door werknemer(s) met opleidingsattest eenvoudige handelingen
Kan op zijn geheel weg gehaald worden.

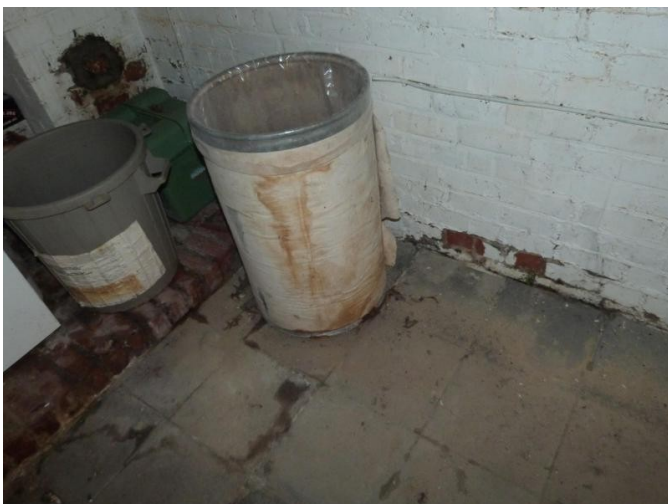
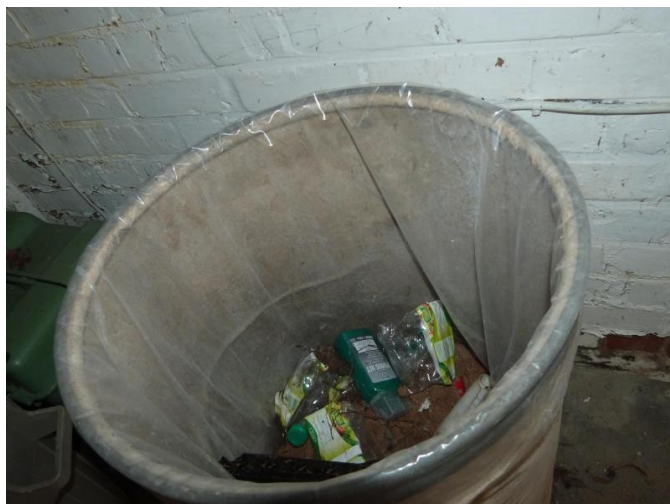
Dringend verwijderen

Beschrijving	Wastrommel
Type afvalstof	Betreft stock-voorraad of gedemonteerde asbestmaterialen
Aanwezige resten	Geen resten aanwezig
Omgeving	Binnen
Primaire drager	Inrichting (meubilair, ...)
Asbestmaterialen	<ul style="list-style-type: none">• wastrommel
Bindmiddel van asbestmateriaal	Cement
Gebondenheid op basis van bindmiddel	Hecht
Hoeveelheid (gewicht - aantal)	<ul style="list-style-type: none">• 25,00 kg - 1 stuk
Totaal gewicht	25,00 kg
Eenvoudig bereikbaar	Ja
Identificatiemethode	Vaststelling zonder monsternamen

- Verwijder het asbestafval.

- Eenvoudige handelingen: mag via doe-het-zelf of door werknemer(s) met opleidingsattest eenvoudige handelingen
Kan op zijn geheel afgevoerd worden.

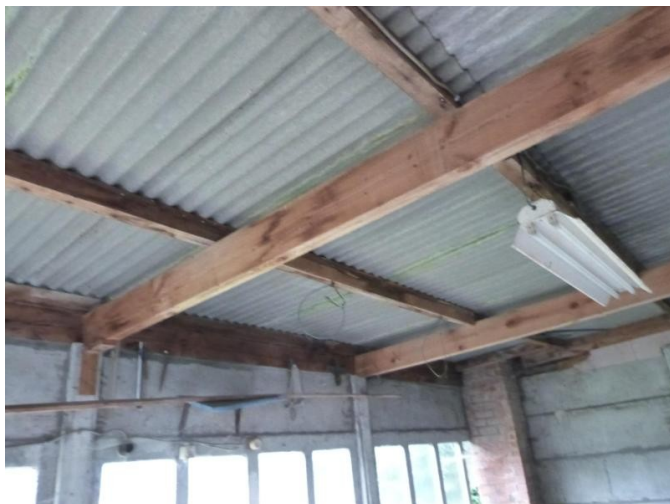
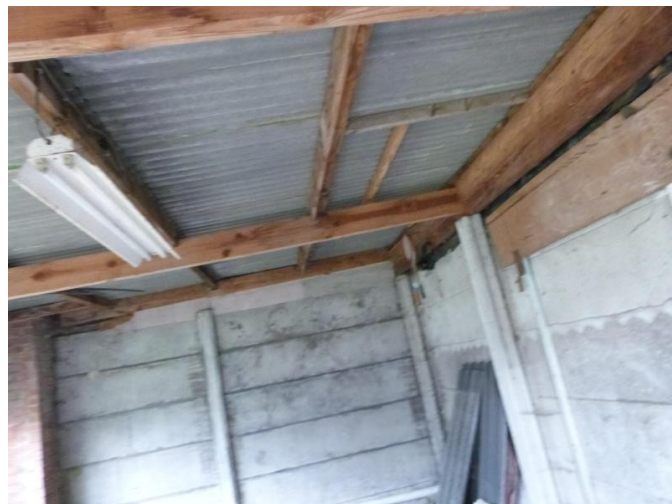
Dringend verwijderen

Eindbeoordeling materiaalrisico	Hoog materiaalrisico en/of hoge kans op vezelvrijgave
---------------------------------	---

Gebondenheid	Categorie 1: hechtgebonden in oorsprong
Asbestsoort (vezeltype)	Crocidoliet aanwezig
Asbestconcentratie	Laag (< 50%)
Afschermingsgraad van het gehele materiaal	Geheel of deels (ook) vrij aan binnenluchtstromen
Toestand van het materiaal	Matig beschadigd, matig verweerd

Beschrijving	Golfplaten garage en tuinhuis
Omgeving	Grenst aan binnen- en buitenlucht
Primaire drager	Schuin dak
Asbestmateriaal	Dak- en gevelbekleding - Golfplaat
Bindmiddel van asbestmateriaal	Cement
Gebondenheid op basis van bindmiddel	Hecht
Hoeveelheid (oppervlakte - aantal)	<ul style="list-style-type: none">• 40,00 m² - 1 stuk• 28,00 m² - 1 stuk
Totale oppervlakte	68,00 m ²
Eenvoudig bereikbaar	Ja
Bevestigingswijze	<ul style="list-style-type: none">• Onbekend
Identificatiemethode	Vaststelling zonder monsternamen
Destructieve handeling voor identificatie	Nee
Opmerking	40 = garage 28 = tuinhuis

- Verwijder dit asbestmateriaal zo snel mogelijk. Volg de toestand goed op.
- Hemelwater dat afspoelt van asbestcement daken of gevels kan asbestdeeltjes bevatten. Gebruik het enkel voor gesloten circuits (bv. spoelen toiletten). Reinig na het vervangen van het dak of de gevel de dakgoten en regenwaterput of -ton om asbesthoudend sediment of slib te verwijderen

- Eenvoudige handelingen: mag via doe-het-zelf of door werknemer(s) met opleidingsattest eenvoudige handelingen
Hechtgebonden toepassing, moet op zijn geheel weg gehaald worden zonder elektrische apparaten maar met de nodige beschermingsmiddelen. Door werknemer(s) met opleidingsattest eenvoudige handelingen te verwijderen.

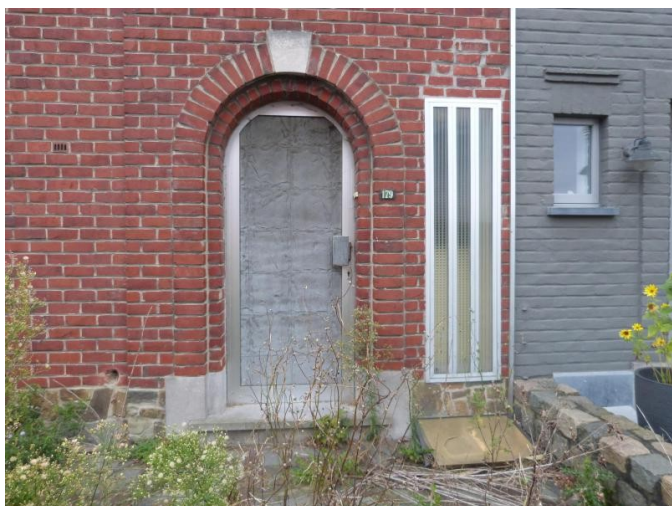
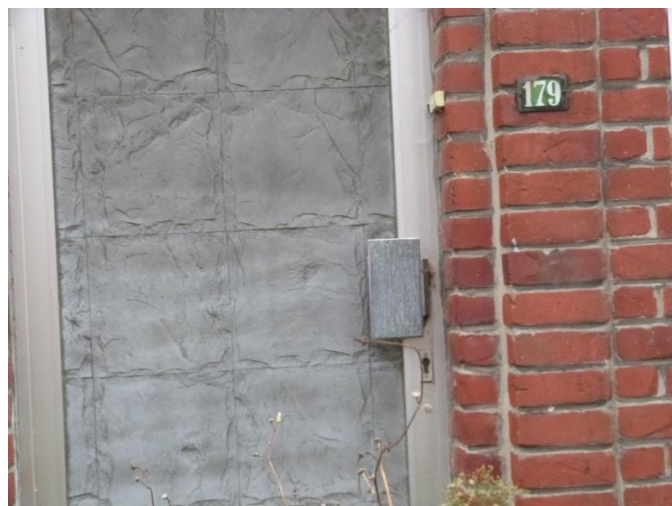
Verwijderen

Eindbeoordeling materiaalrisico	Verhoogd materiaalrisico en/of verhoogde kans op vezelvrijgave
---------------------------------	--

Gebondenheid	Categorie 1: hechtgebonden in oorsprong
Asbestsoort (vezeltype)	Crocidoliet aanwezig
Asbestconcentratie	Laag (< 50%)
Afschermingsgraad van het gehele materiaal	Geheel of deels (ook) vrij aan binnenluchtstromen
Toestand van het materiaal	Licht beschadigd, licht verweerd. Intact calciumsilicaatmateriaal of categorie III 'gebondenheid'

Beschrijving	voor deur
Omgeving	Grenst aan binnen- en buitenlucht
Primaire drager	Wandopening verticaal (raam, deur, ...)
Asbestmateriaal	Dak- en gevelbekleding - Plaat
Bindmiddel van asbestmateriaal	Cement
Gebondenheid op basis van bindmiddel	Hecht
Hoeveelheid (oppervlakte - dikte - aantal)	• 2,20 m ² - 1,00 cm - 1 stuk
Totaal volume	0,022 m ³
Eenvoudig bereikbaar	Ja
Bevestigingswijze	• Geklemd
Identificatiemethode	Vaststelling zonder monsternamen
Destructieve handeling voor identificatie	Nee
Opmerking	Zowel de plaat als de klink bevatten asbest.

- Verwijder dit asbestmateriaal zo snel mogelijk. Volg de toestand goed op.

- Eenvoudige handelingen: mag via doe-het-zelf of door werknemer(s) met opleidingsattest eenvoudige handelingen
De deur op zijn geheel verwijderen.

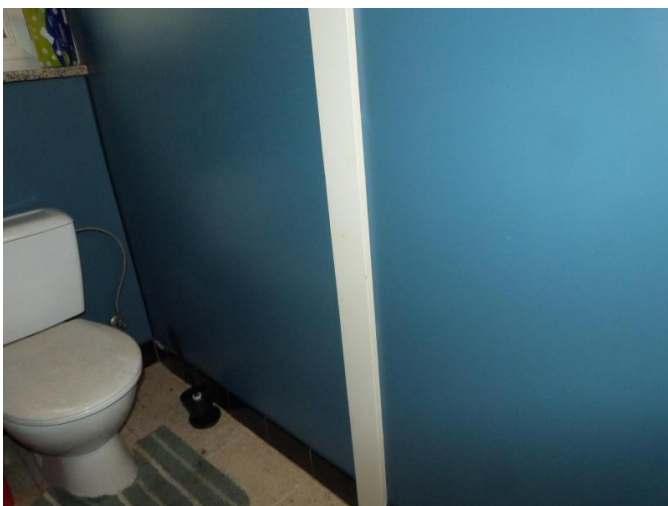
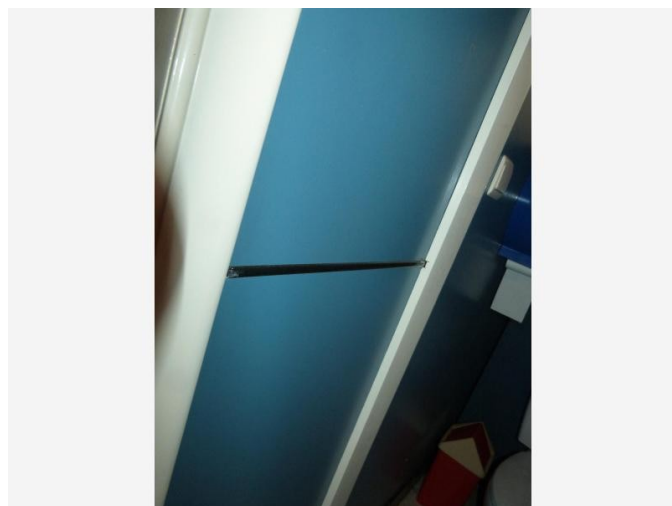
Verwijderen

Eindbeoordeling materiaalrisico	Verhoogd materiaalrisico en/of verhoogde kans op vezelvrijgave
---------------------------------	--

Gebondenheid	Categorie 1: hechtgebonden in oorsprong
Asbestsoort (vezeltype)	Crocidoliet aanwezig
Asbestconcentratie	Laag (< 50%)
Afschermingsgraad van het gehele materiaal	Geheel of deels (ook) vrij aan binnenluchtstromen
Toestand van het materiaal	Licht beschadigd, licht verweerd. Intact calciumsilicaatmateriaal of categorie III 'gebondenheid'

Beschrijving	Platen als muur in de keuken en toilet
Omgeving	Binnen
Primaire drager	Binnenwand
Asbestmateriaal	Plaat, paneel, tablet - Geëmailleerd, type Glasal
Bindmiddel van asbestmateriaal	Cement
Gebondenheid op basis van bindmiddel	Hecht
Hoeveelheid (oppervlakte - dikte - aantal)	• 30,00 m ² - 0,50 cm - 1 stuk
Totaal volume	0,15 m ³
Eenvoudig bereikbaar	Ja
Bevestigingswijze	• Onbekend
Identificatiemethode	Vaststelling zonder monstername
Destructieve handeling voor identificatie	Nee

- Verwijder dit asbestmateriaal zo snel mogelijk. Volg de toestand goed op.

- Eenvoudige handelingen: mag via doe-het-zelf of door werknemer(s) met opleidingsattest eenvoudige handelingen
Hechtgebonden toepassing, mag op zijn geheel weg gehaald worden zonder elektrische apparaten en de nodige beschermingsmiddelen. De toepassing mag niet breken.

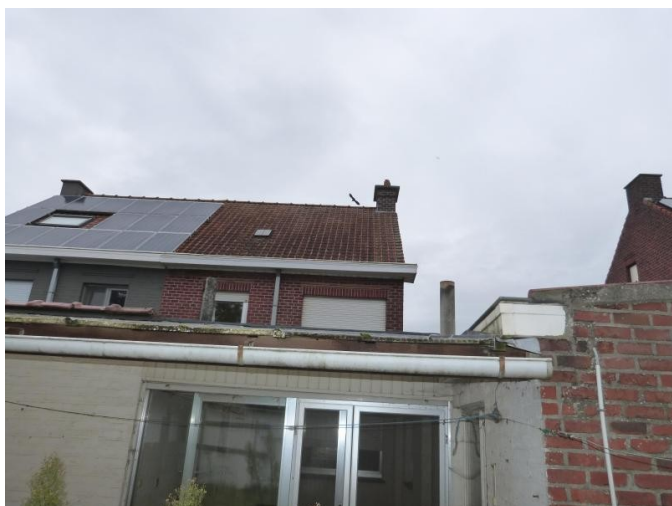
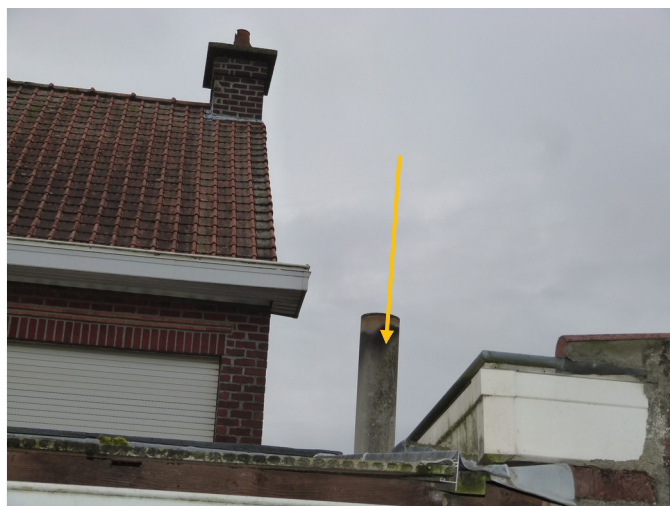
Verwijderen

Eindbeoordeling materiaalrisico	Verhoogd materiaalrisico en/of verhoogde kans op vezelvrijgave
---------------------------------	--

Gebondenheid	Categorie 1: hechtgebonden in oorsprong
Asbestsoort (vezeltype)	Crocidoliet aanwezig
Asbestconcentratie	Laag (< 50%)
Afschermingsgraad van het gehele materiaal	Geheel of deels vrij aan de buitenlucht
Toestand van het materiaal	Matig beschadigd, matig verweerd

Beschrijving	rookgaskanale,
Omgeving	Buiten
Primaire drager	Ruimteverwarming
Asbestmateriaal	Rookgaskanaal
Bindmiddel van asbestmateriaal	Cement
Gebondenheid op basis van bindmiddel	Hecht
Hoeveelheid (lengte - omtrek - dikte - aantal)	<ul style="list-style-type: none">• 1,20 m - 62,80 cm - 1,00 cm - 2 stuks• 0,20 m - 62,80 cm - 1,00 cm - 1 stuk
Totaal volume	0,016 m ³
Eenvoudig bereikbaar	Ja
Bevestigingswijze	<ul style="list-style-type: none">• Verlijmd, ingegoten, versmeerd
Identificatiemethode	Vaststelling zonder monsternamen
Destructieve handeling voor identificatie	Nee

- Verwijder dit asbestmateriaal zo snel mogelijk. Volg de toestand goed op.

- Eenvoudige handelingen: mag via doe-het-zelf of door werknemer(s) met opleidingsattest eenvoudige handelingen
Hechtgebonden toepassing, mag op zijn geheel weg gehaald worden zonder elektrische apparaten en de nodige beschermingsmiddelen. De toepassing mag niet breken.

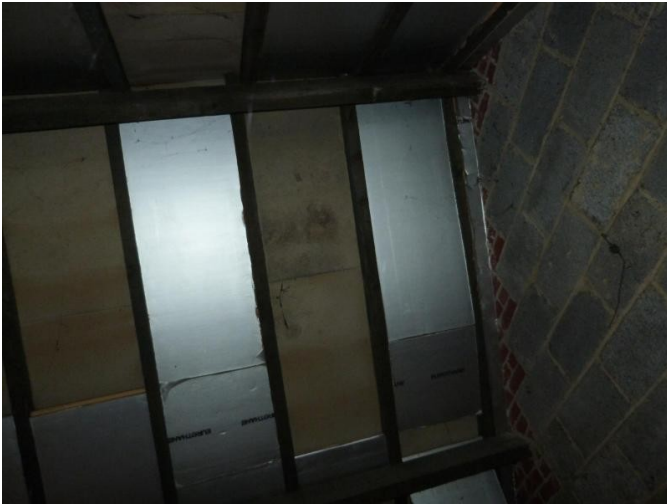
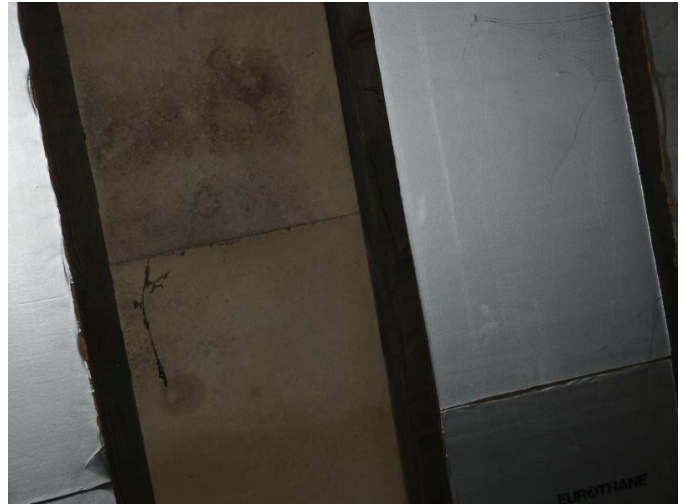
Maatregelen nemen

Eindbeoordeling materiaalrisico	Verhoogd materiaalrisico en/of verhoogde kans op vezelvrijgave
---------------------------------	--

Gebondenheid	Categorie 1: hechtgebonden in oorsprong
Asbestsoort (vezeltype)	Crocidoliet aanwezig
Asbestconcentratie	Laag (< 50%)
Afschermingsgraad van het gehele materiaal	Geheel of deels (ook) vrij aan binnenluchtstromen
Toestand van het materiaal	Licht beschadigd, licht verweerd. Intact calciumsilicaatmateriaal of categorie III 'gebondenheid'

Beschrijving	Onderdak
Omgeving	Binnen
Primaire drager	Schuin dak
Asbestmateriaal	Plaat, paneel, tablet - Type Menuiserite
Bindmiddel van asbestmateriaal	Cement
Gebondenheid op basis van bindmiddel	Hecht
Hoeveelheid (oppervlakte - dikte - aantal)	<ul style="list-style-type: none">• 68,00 m² - 0,30 cm - 1 stuk
Totaal volume	0,204 m ³
Eenvoudig bereikbaar	Nee <ul style="list-style-type: none">• Het asbestmateriaal is bedekt (uitgezonderd laag verf, coating, behang, kunststof, textiel) en het wegnemen van het bedekkende materiaal kan niet zonder het bedekkende materiaal te beschadigen.
Bevestigingswijze	<ul style="list-style-type: none">• Genageld, geniet
Identificatiemethode	Vaststelling zonder monstername
Destructieve handeling voor identificatie	Nee

- Zorg voor een veilig beheer. Vermijd het beschadigen van het asbestmateriaal. Controleer de toestand jaarlijks op wijzigingen.
- Zorg voor een veilig beheer en verwijder dit asbestmateriaal wanneer het bij werken eenvoudig bereikbaar wordt. Controleer de toestand jaarlijks op wijzigingen.
- Hemelwater dat afspoelt van asbestcement daken of gevels kan asbestdeeltjes bevatten. Gebruik het enkel voor gesloten circuits (bv. spoelen toiletten). Reinig na het vervangen van het dak of de gevel de dakgoten en regenwaterput of -ton om asbesthoudend sediment of slib te verwijderen

- Eenvoudige handelingen: mag via doe-het-zelf of door werknemer(s) met opleidingsattest eenvoudige handelingen
Hechtgebonden toepassing, moet op zijn geheel weg gehaald worden zonder elektrische apparaten maar met de nodige beschermingsmiddelen. Door werknemer(s) met opleidingsattest eenvoudige handelingen te verwijderen.

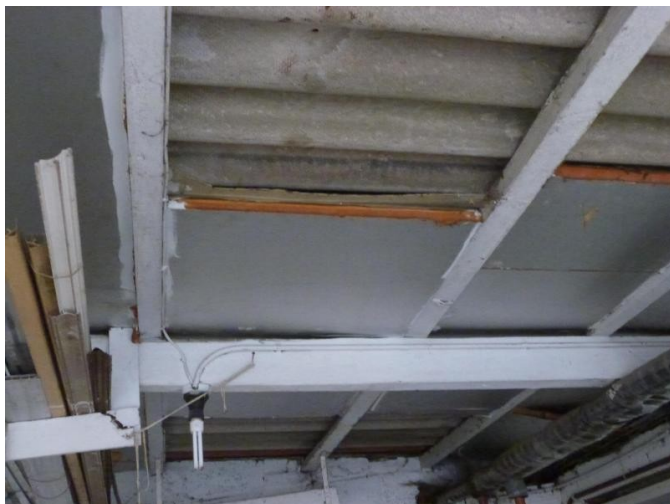
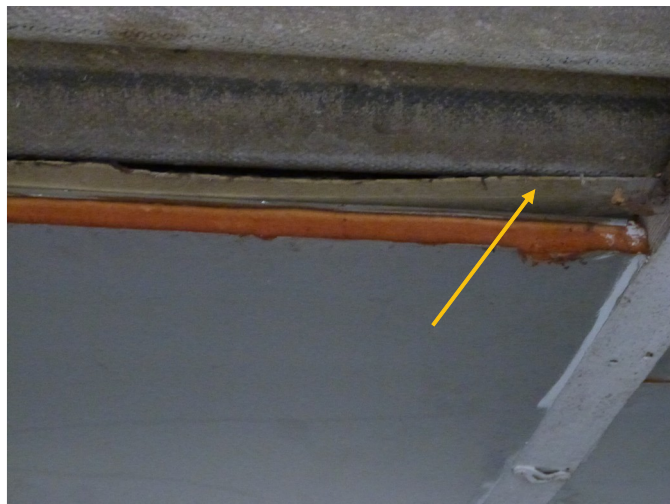
Maatregelen nemen

Eindbeoordeling materiaalrisico	Verhoogd materiaalrisico en/of verhoogde kans op vezelvrijgave
---------------------------------	--

Gebondenheid	Categorie 1: hechtgebonden in oorsprong
Asbestsoort (vezeltype)	Crocidoliet aanwezig
Asbestconcentratie	Laag (< 50%)
Afschermingsgraad van het gehele materiaal	Geheel of deels (ook) vrij aan binnenluchtstromen
Toestand van het materiaal	Licht beschadigd, licht verweerd. Intact calciumsilicaatmateriaal of categorie III 'gebondenheid'

Beschrijving	Onderdakplaten garage
Omgeving	Binnen
Primaire drager	Schuin dak
Asbestmateriaal	Plaat, paneel, tablet - Type Menuiserite
Bindmiddel van asbestmateriaal	Cement
Gebondenheid op basis van bindmiddel	Hecht
Hoeveelheid (oppervlakte - dikte - aantal)	<ul style="list-style-type: none">• 40,00 m² - 0,30 cm - 1 stuk
Totaal volume	0,12 m ³
Eenvoudig bereikbaar	Nee <ul style="list-style-type: none">• Het asbestmateriaal is bedekt (uitgezonderd laag verf, coating, behang, kunststof, textiel) en het wegnemen van het bedekkende materiaal kan niet zonder het bedekkende materiaal te beschadigen.
Bevestigingswijze	<ul style="list-style-type: none">• Onbekend
Identificatiemethode	Vaststelling zonder monstername
Destructieve handeling voor identificatie	Nee

- Zorg voor een veilig beheer. Vermijd het beschadigen van het asbestmateriaal. Controleer de toestand jaarlijks op wijzigingen.
- Zorg voor een veilig beheer en verwijder dit asbestmateriaal wanneer het bij werken eenvoudig bereikbaar wordt. Controleer de toestand jaarlijks op wijzigingen.
- Hemelwater dat afspoelt van asbestcement daken of gevels kan asbestdeeltjes bevatten. Gebruik het enkel voor gesloten circuits (bv. spoelen toiletten). Reinig na het vervangen van het dak of de gevel de dakgoten en regenwaterput of -ton om asbesthoudend sediment of slib te verwijderen

- Eenvoudige handelingen: mag via doe-het-zelf of door werknemer(s) met opleidingsattest eenvoudige handelingen
Hechtgebonden toepassing, moet op zijn geheel weg gehaald worden zonder elektrische apparaten maar met de nodige beschermingsmiddelen. Door werknemer(s) met opleidingsattest eenvoudige handelingen te verwijderen.

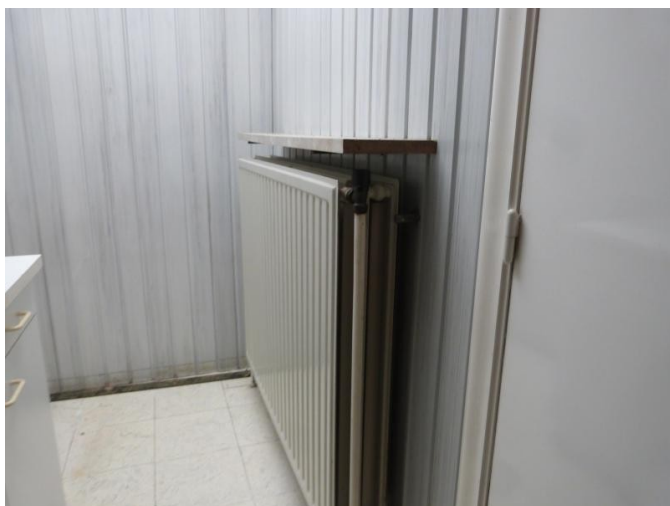
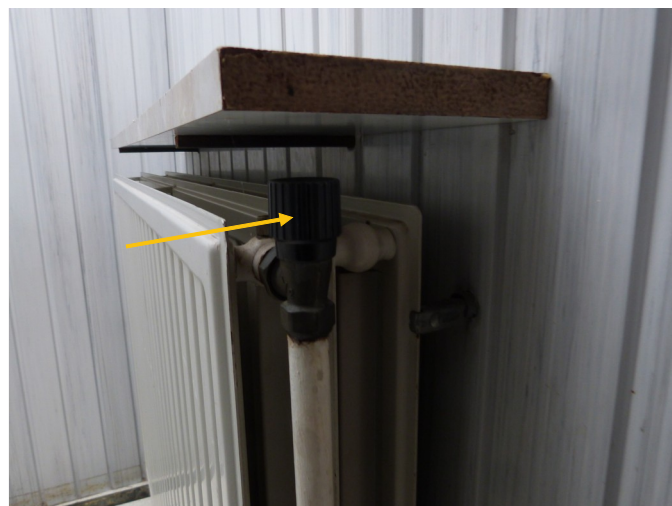
Zorgvuldig beheren

Eindbeoordeling materiaalrisico	Laag materiaalrisico en/of verlaagde kans op vezelvrijgave
---------------------------------	--

Beschrijving	Radiatorknoppen
Omgeving	Binnen
Primaire drager	Ruimteverwarming
Asbestmateriaal	Plaat, paneel, tablet - Type Bakeliet
Bindmiddel van asbestmateriaal	Kunststof of -hars
Gebondenheid op basis van bindmiddel	Hecht
Hoeveelheid (oppervlakte - dikte - aantal)	• 0,75 m ² - 5,00 cm - 1 stuk
Totaal volume	0,038 m ³
Eenvoudig bereikbaar	Ja
Bevestigingswijze	• Geschroefd
Identificatiemethode	Vaststelling zonder monstername
Destructieve handeling voor identificatie	Nee

- Zorg voor een veilig beheer. Vermijd het beschadigen van het asbestmateriaal. Controleer de toestand jaarlijks op wijzigingen.
- Zorg voor een veilig beheer en verwijder dit asbestmateriaal wanneer het bij werken eenvoudig bereikbaar wordt. Controleer de toestand jaarlijks op wijzigingen.

- Eenvoudige handelingen: mag via doe-het-zelf of door werknemer(s) met opleidingsattest eenvoudige handelingen
Hechtgebonden toepassing, mag op zijn geheel weg gehaald worden zonder elektrische apparaten en de nodige beschermingsmiddelen. De toepassing mag niet breken.

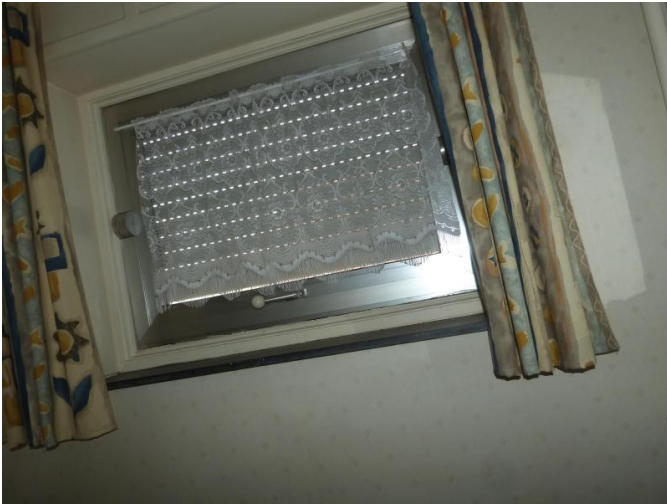
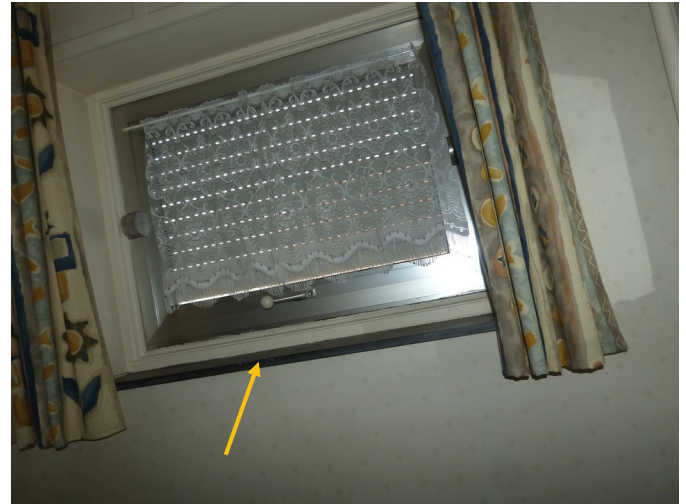
Zorgvuldig beheren

Beschrijving	Tabletten in massal
Omgeving	Binnen
Primaire drager	Wandopening verticaal (raam, deur, ...)
Asbestmateriaal	Plaat, paneel, tablet - Type Massal
Bindmiddel van asbestmateriaal	Cement
Gebondenheid op basis van bindmiddel	Hecht
Hoeveelheid (oppervlakte - dikte - aantal)	<ul style="list-style-type: none"> • 0,12 m² - 2,00 cm - 1 stuk • 0,32 m² - 2,00 cm - 1 stuk • 0,52 m² - 2,00 cm - 1 stuk • 0,12 m² - 2,00 cm - 2 stuks
Totaal volume	0,024 m ³
Eenvoudig bereikbaar	Ja
Bevestigingswijze	<ul style="list-style-type: none"> • Verlijmd, ingegoten, versmeerd
Identificatiemethode	Vaststelling zonder monsternamen
Destructieve handeling voor identificatie	Nee
Opmerking	<p>0.12 veranda</p> <p>0.32 keuken</p> <p>0.52 woonkamer</p> <p>0.12 slaapkamer 1</p> <p>0.12 Wc</p>

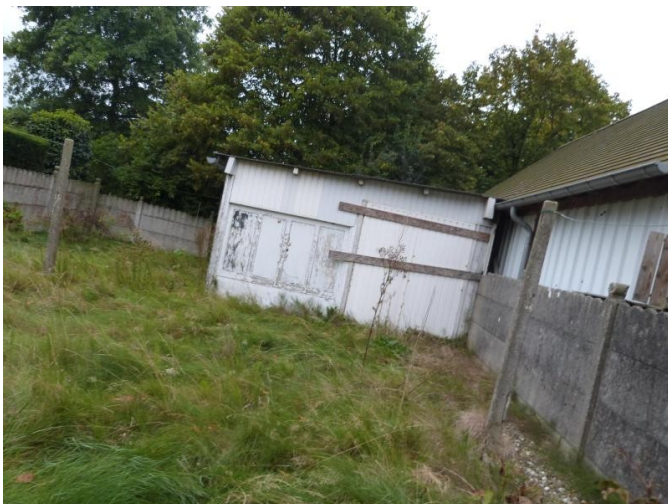
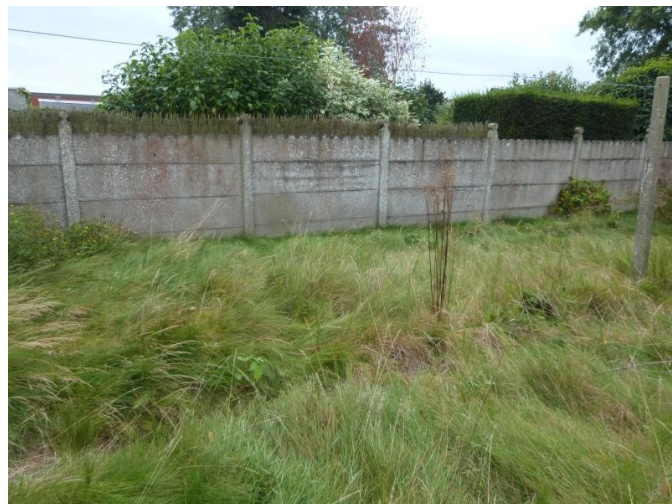
Beschrijving	omheining
Omgeving	Buiten
Primaire drager	Afboording, omheining...
Asbestmateriaal	Betonplaten
Bindmiddel van asbestmateriaal	Cement
Gebondenheid op basis van bindmiddel	Hecht
Hoeveelheid (gewicht - aantal)	<ul style="list-style-type: none">• 1.000,00 kg - 1 stuk
Totaal gewicht	1.000,00 kg
Eenvoudig bereikbaar	Ja
Bevestigingswijze	<ul style="list-style-type: none">• Onbekend
Identificatiemethode	Vaststelling zonder monstername
Destructieve handeling voor identificatie	Nee
Opmerking	Deze platen kunnen asbest bevatten.

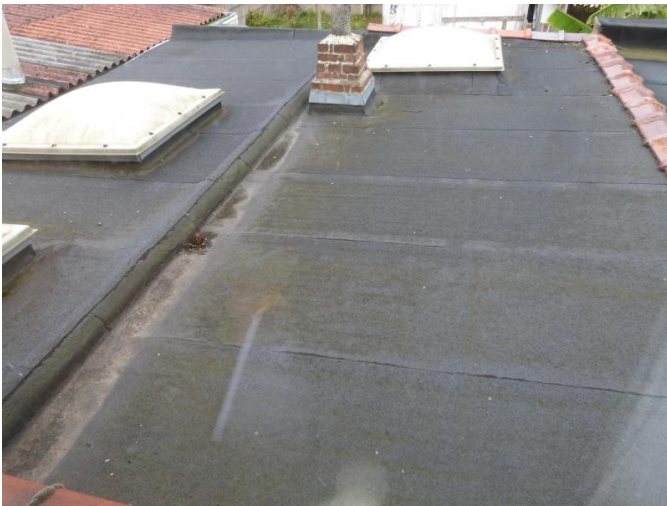
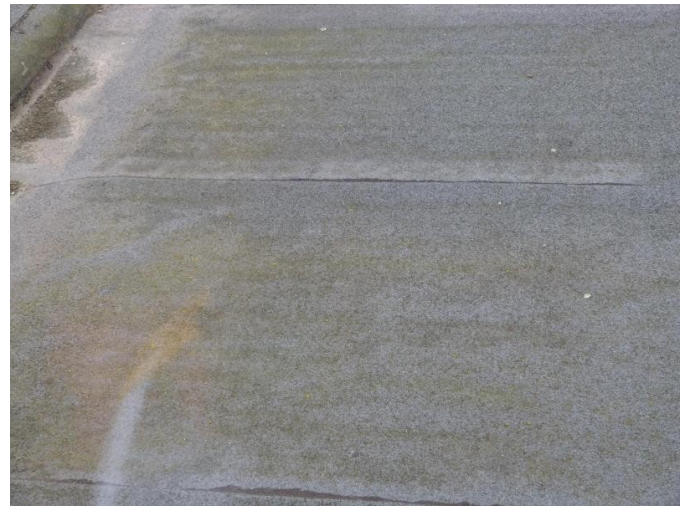
Beschrijving	Asfalt plat dak
Omgeving	Buiten
Primaire drager	Plat dak
Asbestmateriaal	Dak- en gevelbekleding - Roofing
Bindmiddel van asbestmateriaal	Bitumen (roofing, teer, asfalt)
Gebondenheid op basis van bindmiddel	Hecht
Hoeveelheid (oppervlakte - aantal)	<ul style="list-style-type: none">• 45,00 m² - 1 stuk
Totale oppervlakte	45,00 m ²
Eenvoudig bereikbaar	Ja
Bevestigingswijze	<ul style="list-style-type: none">• Verlijmd, ingegoten, versmeerd
Identificatiemethode	Vaststelling zonder monstername Motivatie: Groot risico op structurele gevolgschade (lekschade, werking installatie,...)
Destructieve handeling voor identificatie	Nee

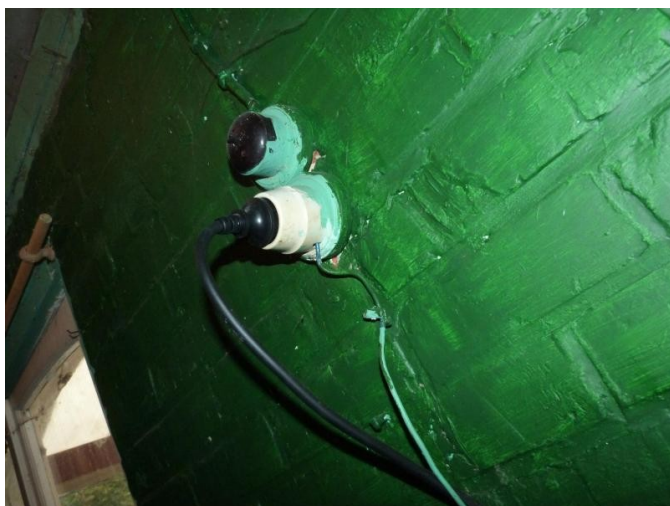
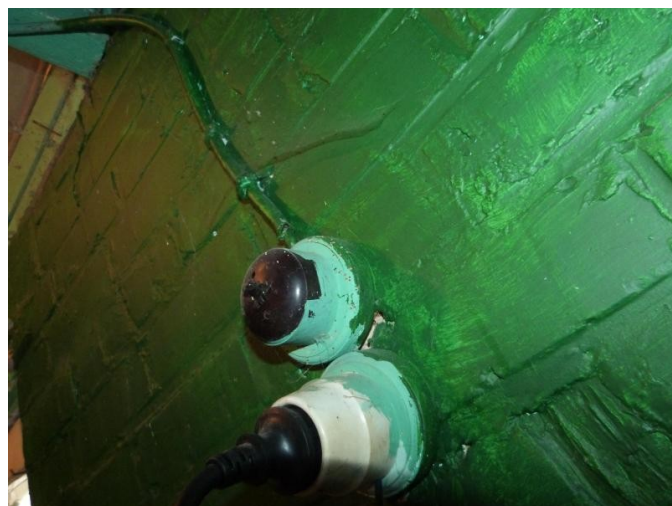
Beschrijving	Schakelaars en stopcontacten
Omgeving	Binnen
Primaire drager	Communicatie en elektrische infrastructuur en uitrusting
Asbestmateriaal	Plaat, paneel, tablet - Type Bakeliet
Bindmiddel van asbestmateriaal	Kunststof of -hars
Gebondenheid op basis van bindmiddel	Hecht
Hoeveelheid (oppervlakte - dikte - aantal)	• 2,00 m ² - 5,00 cm - 1 stuk
Totaal volume	0,10 m ³
Eenvoudig bereikbaar	Ja
Bevestigingswijze	• Geschroefd
Identificatiemethode	Vaststelling zonder monstername
Destructieve handeling voor identificatie	Nee
Opmerking	De hoeveelheid is een inschatting.
