# Asbestinventarisatetest

Sionstraat 4, 8500 Kortrijk

Attestnummer : 20250211-000042.000

**Niet-asbestveilig**

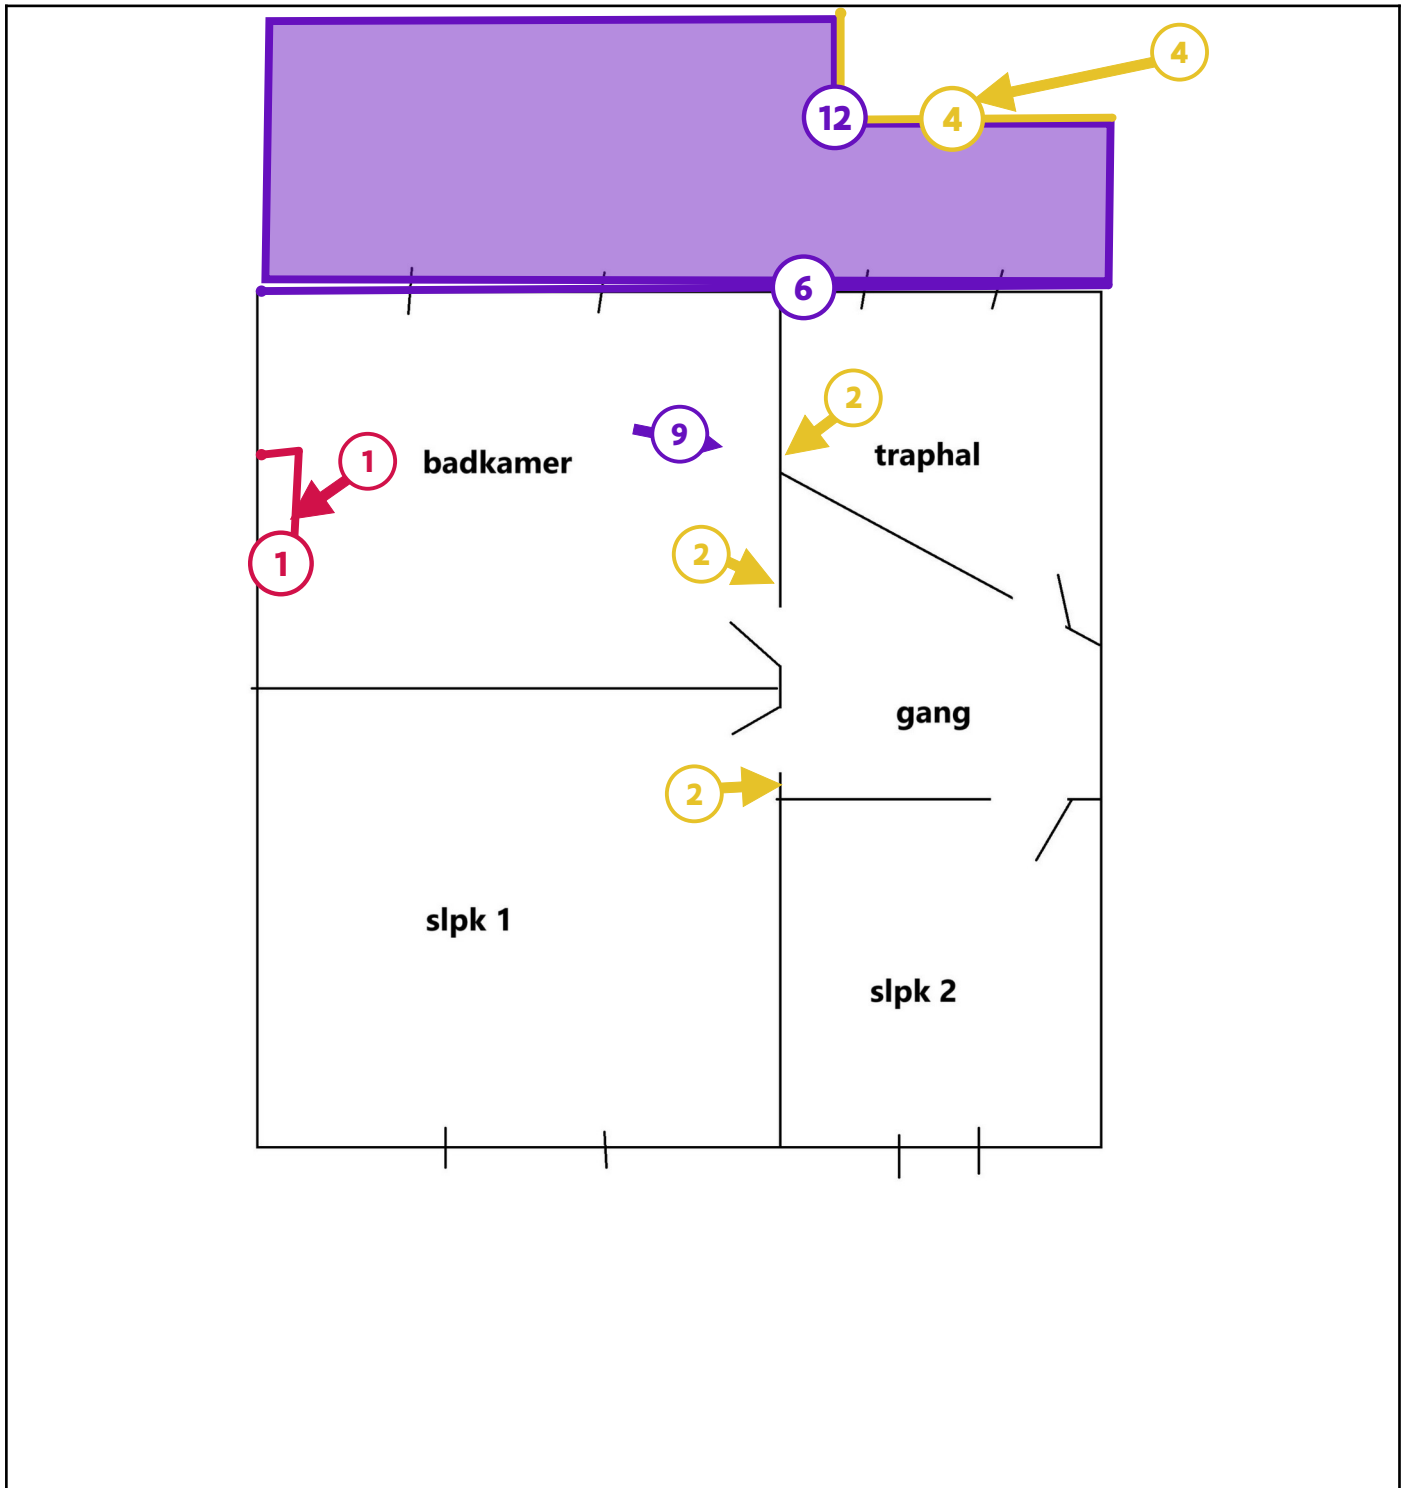
## Plan 1.6: verdiep +1

Beschrijving	Type	Actie
1. Inspectieluik	Asbestmateriaal	Dringend verwijderen

2. Schakelaars, stopcontacten zekeringskasten en tellers	Asbestmateriaal	Zorgvuldig beheren
4. Mastiek leuning dakterras	Asbestmateriaal	Zorgvuldig beheren
6. achtergevel + schoorsteen	Beperking	-
9. Vilt gootsteen 2015	Advies	-
12. Roofing	Advies	-

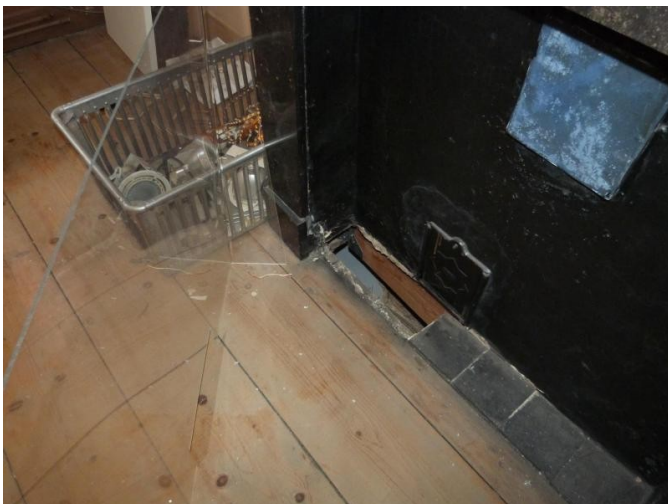
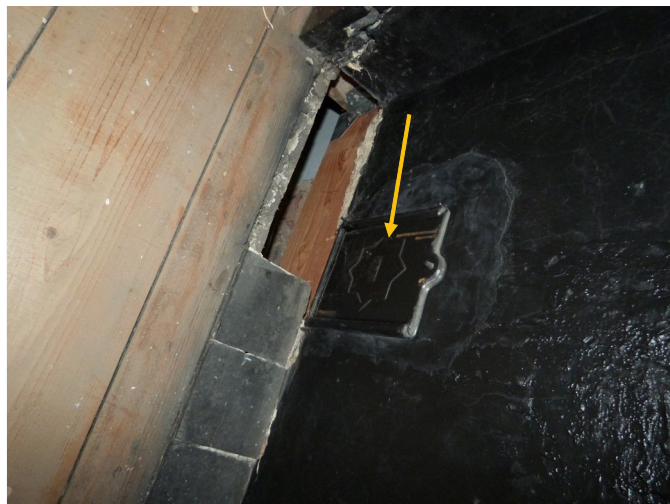
Eindbeoordeling materiaalrisico	Hoog materiaalrisico en/of hoge kans op vezelvrijgave
---------------------------------	---

Gebondenheid	Categorie 1: hechtgebonden in oorsprong
Asbestsoort (vezeltype)	Crocidoliet aanwezig
Asbestconcentratie	Laag (< 50%)
Afschermingsgraad van het gehele materiaal	Geheel of deels (ook) vrij aan binnenluchtstromen
Toestand van het materiaal	Matig beschadigd, matig verweerd

Beschrijving	Inspectieluik
Omgeving	Binnen
Primaire drager	Ruimteverwarming
Asbestmateriaal	Brandwerende afsluiting (prefab geheel) - Luik
Bindmiddel van asbestmateriaal	Cement
Gebondenheid op basis van bindmiddel	Hecht
Hoeveelheid (gewicht - aantal)	<ul style="list-style-type: none"><li>• 0,50 kg - 1 stuk</li></ul>
Totaal gewicht	0,50 kg
Eenvoudig bereikbaar	Ja
Bevestigingswijze	<ul style="list-style-type: none"><li>• Verlijmd, ingegoten, versmeerd</li></ul>
Identificatiemethode	Vaststelling zonder monstername
Destructieve handeling voor identificatie	Nee

**Dringend verwijderen**

- Verwijder dit asbestmateriaal zo snel mogelijk. Volg de toestand goed op.

- Eenvoudige handelingen: mag via doe-het-zelf of door werknemer(s) met opleidingsattest eenvoudige handelingen  
Hechtgebonden toepassing, mag op zijn geheel weg gehaald worden zonder elektrische apparaten en de nodige beschermingsmiddelen. De toepassing mag niet breken.

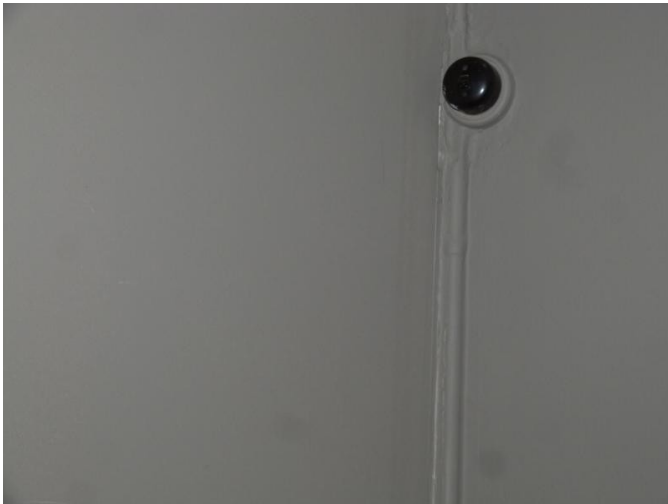
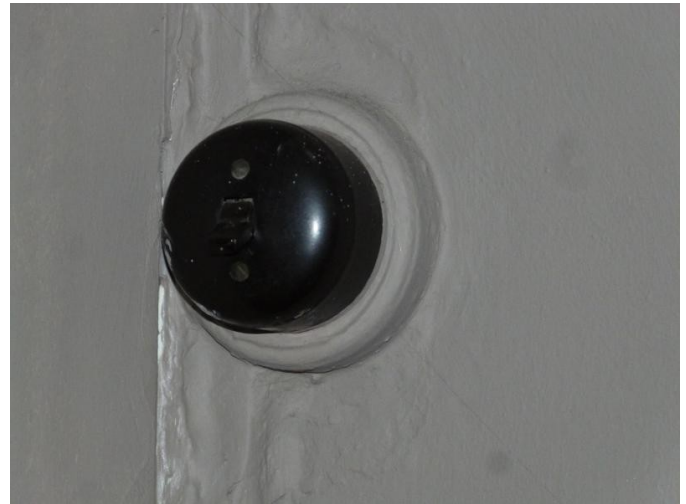
Eindbeoordeling materiaalisico	Laag materiaalisico en/of verlaagde kans op vezelvrijgave
--------------------------------	---

Gebondenheid	Categorie 1: hechtgebonden in oorsprong
Asbestsoort (vezeltype)	Crocidoliet aanwezig
Asbestconcentratie	Laag (< 50%)
Afschermingsgraad van het gehele materiaal	Geheel of deels (ook) vrij aan binnenluchtstromen
Toestand van het materiaal	Onbeschadigd, niet verweerd

Beschrijving	Schakelaars, stopcontacten zekeringskasten en tellers
Omgeving	Binnen
Primaire drager	Communicatie en elektrische infrastructuur en uitrusting
Asbestmateriaal	Plaat, paneel, tablet - Type Bakeliet
Bindmiddel van asbestmateriaal	Kunststof of -hars
Gebondenheid op basis van bindmiddel	Hecht
Hoeveelheid (oppervlakte - dikte - aantal)	<ul style="list-style-type: none"><li>• 0,50 m<sup>2</sup> - 5,00 cm - 1 stuk</li></ul>
Totaal volume	0,025 m <sup>3</sup>
Eenvoudig bereikbaar	Ja
Bevestigingswijze	<ul style="list-style-type: none"><li>• Geschroefd</li></ul>
Identificatiemethode	Vaststelling zonder monstername
Destructieve handeling voor identificatie	Nee
Opmerking	De hoeveelheid is een inschatting.

Zorgvuldig beheren

- Zorg voor een veilig beheer. Vermijd het beschadigen van het asbestmateriaal. Controleer de toestand jaarlijks op wijzigingen.
- Zorg voor een veilig beheer en verwijder dit asbestmateriaal wanneer het bij werken eenvoudig bereikbaar wordt. Controleer de toestand jaarlijks op wijzigingen.

- Eenvoudige handelingen: mag via doe-het-zelf of door werknemer(s) met opleidingsattest eenvoudige handelingen  
Hechtgebonden toepassing, moet op zijn geheel weg gehaald worden zonder elektrische apparaten maar met de nodige beschermingsmiddelen.

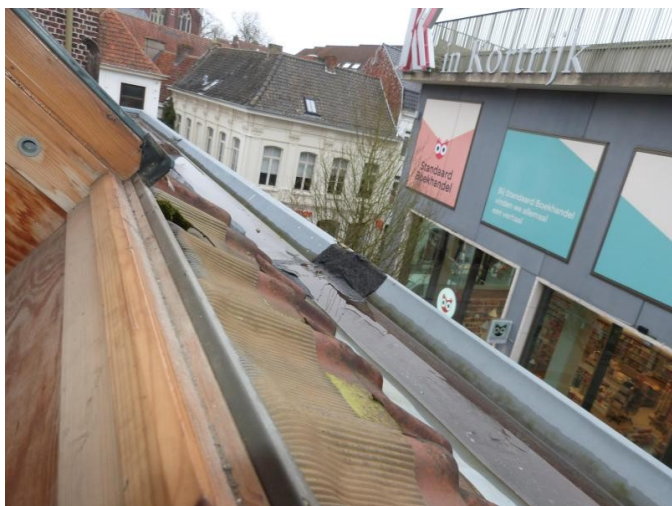
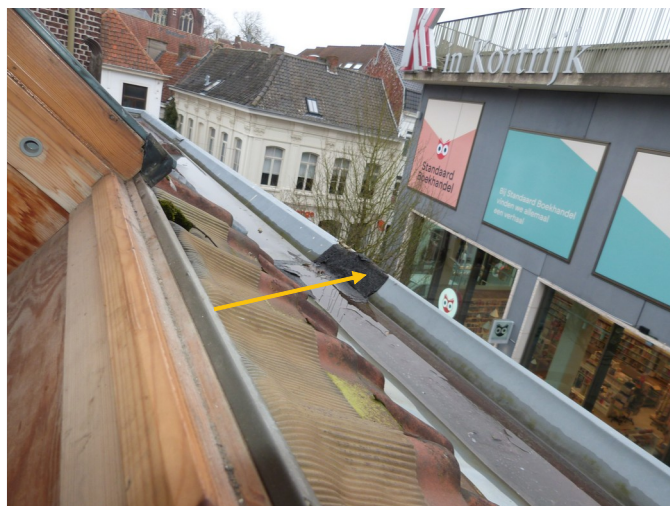
## Fiche 3: Roofing goot vooraan

Eindbeoordeling materiaalrisico	Laag materiaalrisico en/of verlaagde kans op vezelvrijgave
---------------------------------	--

Gebondenheid	Categorie 1: hechtgebonden in oorsprong
Asbestsoort (vezeltype)	Alleen chrysotiel
Asbestconcentratie	Laag (< 50%)
Afschermingsgraad van het gehele materiaal	Geheel of deels vrij aan de buitenlucht
Toestand van het materiaal	Licht beschadigd, licht verweerd. Intact calciumsilicaatmateriaal of categorie III 'gebondenheid'

Beschrijving	Roofing goot vooraan
Omgeving	Buiten
Primaire drager	Plat dak
Asbestmateriaal	Dak- en gevelbekleding - Roofing
Bindmiddel van asbestmateriaal	Bitumen (roofing, teer, asfalt)
Gebondenheid op basis van bindmiddel	Hecht
Hoeveelheid (oppervlakte - aantal)	<ul style="list-style-type: none"> <li>• 0,25 m<sup>2</sup> - 1 stuk</li> </ul>
Totale oppervlakte	0,25 m <sup>2</sup>
Eenvoudig bereikbaar	Ja
Bevestigingswijze	<ul style="list-style-type: none"> <li>• Verlijmd, ingegoten, versmeerd</li> </ul>
Identificatiemethode	<p>Vaststelling zonder monsternamen</p> <p>Motivatie: Groot risico op structurele gevolgschade (lekkage, werking installatie,...)</p>
Destructieve handeling voor identificatie	Nee
Opmerking	<p>Deze oppervlakte, volumes en gewichten zijn niet gemeten, maar geschat op basis van een benadering van de aanwezige roofing (de opgegeven hoeveelheden mogen niet gebruikt worden als maatstaf voor heffingen). Om gevolgschade en lekkages te voorkomen en niet destructief te werk te gaan, is alleen de toplaag bemonsterd. We kunnen geen uitspraak doen over de onderliggende lagen. Bij renovatie of sloop dient er een destructief onderzoek uitgevoerd te worden van de roofing.</p>

Zorgvuldig beheren

- Zorg voor een veilig beheer. Vermijd het beschadigen van het asbestmateriaal. Controleer de toestand jaarlijks op wijzigingen.

- Eenvoudige handelingen: mag via doe-het-zelf of door werknemer(s) met opleidingsattest eenvoudige handelingen  
Hechtgebonden toepassing, moet op zijn geheel weg gehaald worden zonder elektrische apparaten maar met de nodige beschermingsmiddelen. Door werknemer(s) met opleidingsattest eenvoudige handelingen te verwijderen.

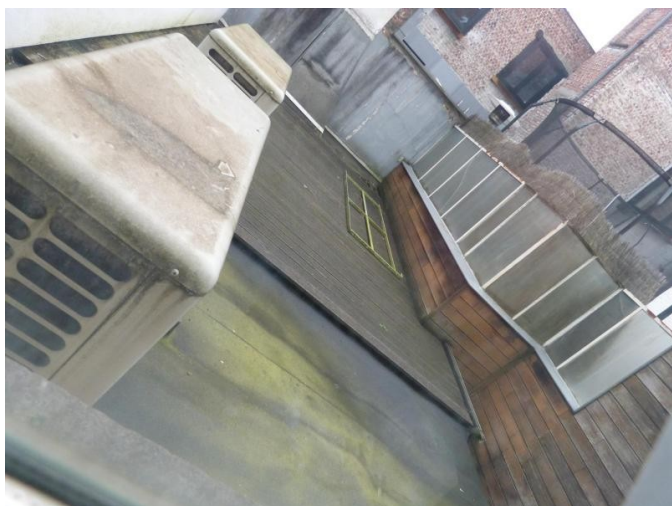
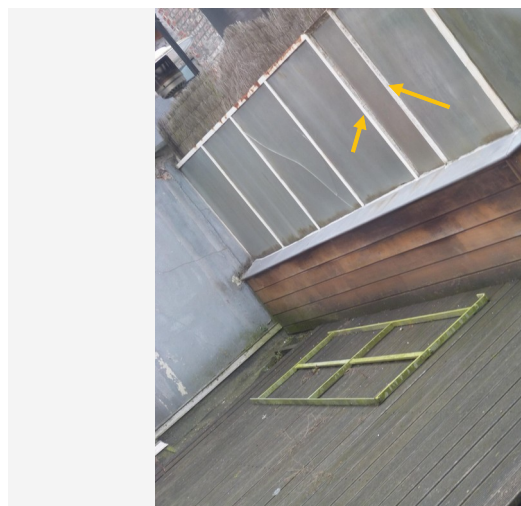
Eindbeoordeling materiaalrisico	Laag materiaalrisico en/of verlaagde kans op vezelvrijgave
---------------------------------	--

Gebondenheid	Categorie 1: hechtgebonden in oorsprong
Asbestsoort (vezeltype)	Amfibool aanwezig, uitgezonderd crocidoliet
Asbestconcentratie	Laag (< 50%)
Afschermingsgraad van het gehele materiaal	Geheel of deels vrij aan de buitenlucht
Toestand van het materiaal	Licht beschadigd, licht verweerd. Intact calciumsilicaatmateriaal of categorie III 'gebondenheid'

Beschrijving	Mastiek leuning dakterras
Omgeving	Buiten
Primaire drager	Wandopening verticaal (raam, deur, ...)
Asbestmateriaal	In-situ afwerkingslagen - Pasta, stopverf, voegsel, stopsel, vulsel, mastiek, kitten, ...
Bindmiddel van asbestmateriaal	Kitten, mastiek, pasta
Gebondenheid op basis van bindmiddel	Hecht
Hoeveelheid (gewicht - aantal)	<ul style="list-style-type: none"><li>• 2,00 kg - 1 stuk</li></ul>
Totaal gewicht	2,00 kg
Eenvoudig bereikbaar	Ja
Bevestigingswijze	<ul style="list-style-type: none"><li>• Verlijmd, ingegoten, versmeerd</li></ul>
Identificatiemethode	Vaststelling zonder monsternamen
Destructieve handeling voor identificatie	Nee
Opmerking	De hoeveelheid is een inschatting.

Zorgvuldig beheren

- Zorg voor een veilig beheer. Vermijd het beschadigen van het asbestmateriaal. Controleer de toestand jaarlijks op wijzigingen.
- Zorg voor een veilig beheer en verwijder dit asbestmateriaal wanneer het bij werken eenvoudig bereikbaar wordt. Controleer de toestand jaarlijks op wijzigingen.

- Eenvoudige handelingen: mag via doe-het-zelf of door werknemer(s) met opleidingsattest eenvoudige handelingen  
Dit kan op zijn geheel weg gehaald worden door werknemers met een opleidingsattest.

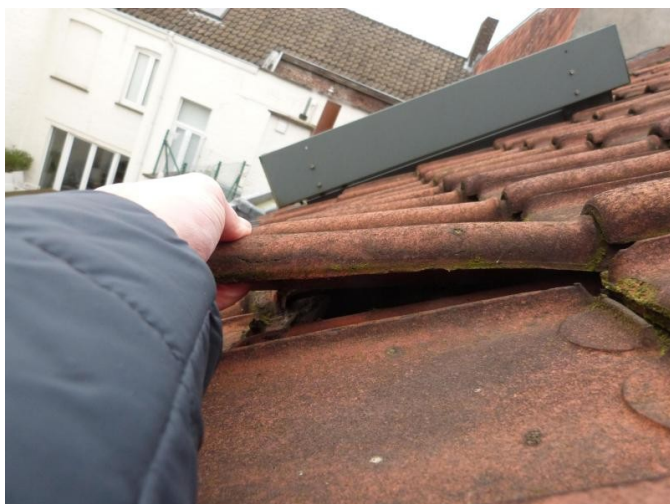
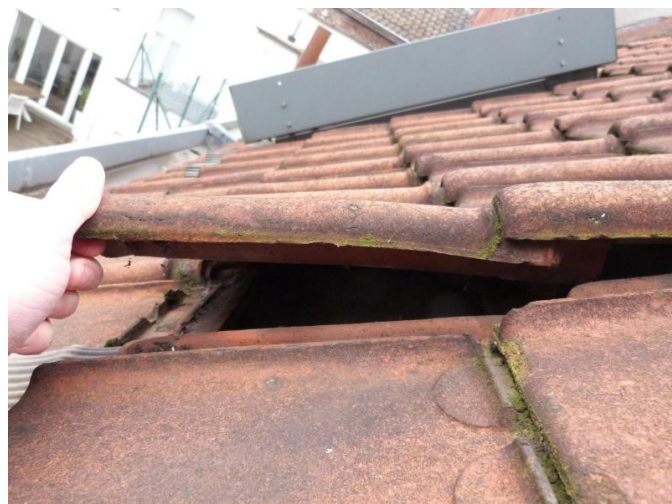
Eindbeoordeling materiaalrisico	Zeer laag materiaalrisico en/of zeer lage kans op vezelvrijgave
---------------------------------	---

Gebondenheid	Categorie 1: hechtgebonden in oorsprong
Asbestsoort (vezeltype)	Crocidoliet aanwezig
Asbestconcentratie	Laag (< 50%)
Afschermingsgraad van het gehele materiaal	Stootvaste afscherming of omkasting
Toestand van het materiaal	Licht beschadigd, licht verweerd. Intact calciumsilicaatmateriaal of categorie III 'gebondenheid'

Beschrijving	Onderdak
Omgeving	Binnen
Primaire drager	Schuin dak
Asbestmateriaal	Plaat, paneel, tablet - Type Menuiserite
Bindmiddel van asbestmateriaal	Cement
Gebondenheid op basis van bindmiddel	Hecht
Hoeveelheid (oppervlakte - dikte - aantal)	<ul style="list-style-type: none"><li>• 57,00 m<sup>2</sup> - 0,30 cm - 1 stuk</li></ul>
Totaal volume	0,171 m <sup>3</sup>
Eenvoudig bereikbaar	Nee <ul style="list-style-type: none"><li>• Het asbestmateriaal is bedekt (uitgezonderd laag verf, coating, behang, kunststof, textiel) en het wegnemen van het bedekkende materiaal kan niet zonder het bedekkende materiaal te beschadigen.</li></ul>
Bevestigingswijze	<ul style="list-style-type: none"><li>• Genageld, geniet</li></ul>
Identificatiemethode	Vaststelling zonder monsternamen
Destructieve handeling voor identificatie	Nee

Zorgvuldig beheren

- Zorg voor een veilig beheer. Vermijd het beschadigen van het asbestmateriaal. Controleer de toestand jaarlijks op wijzigingen.
- Zorg voor een veilig beheer en verwijder dit asbestmateriaal wanneer het bij werken eenvoudig bereikbaar wordt. Controleer de toestand jaarlijks op wijzigingen.

- Eenvoudige handelingen: mag via doe-het-zelf of door werknemer(s) met opleidingsattest eenvoudige handelingen  
Hechtgebonden toepassing, moet op zijn geheel weg gehaald worden zonder elektrische apparaten maar met de nodige beschermingsmiddelen. Door werknemer(s) met opleidingsattest eenvoudige handelingen te verwijderen.

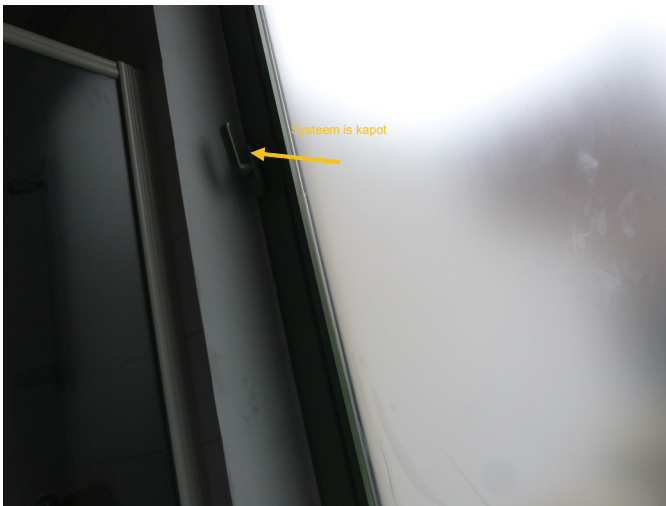
**Reden:** Slotvaste toegangspoort, -deur of -luik

**Uitleg van de asbestdeskundige:** Het raam kan niet open waardoor we de achtergevel niet onderzocht hebben op asbesthoudende materialen.

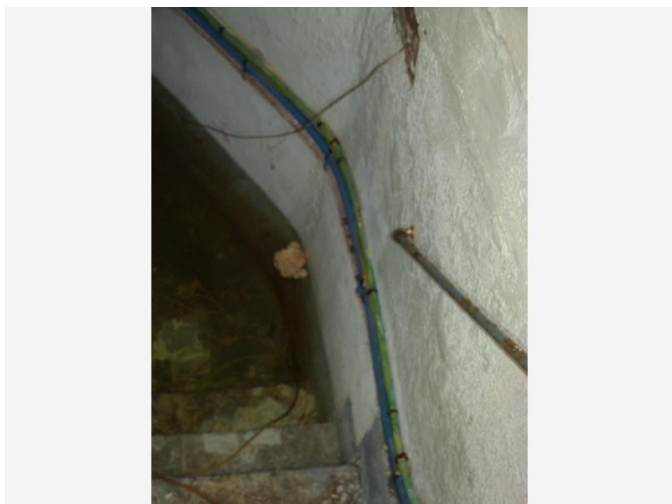
**Reden:** Er staat meer dan een meter water in de kelder

**Uitleg van de asbestdeskundige:** De kelder kan niet onderzocht worden op asbesthoudende materialen.

Dit kan enkel als de kelder leeg gepompt zal worden.

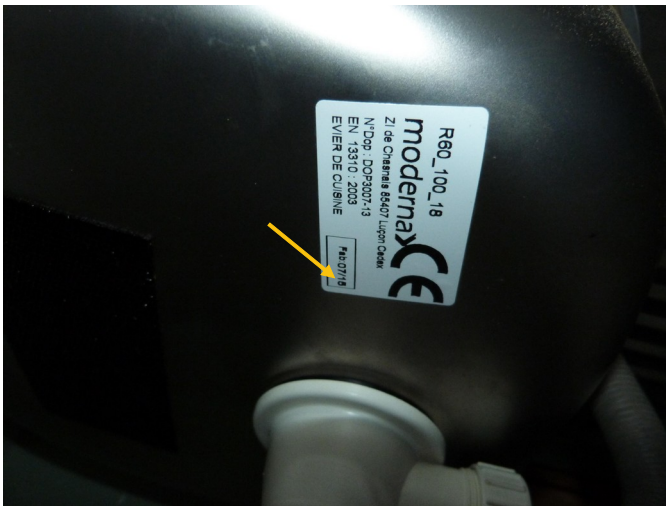
De gootsteen werd gemaakt in 2015 en zou normaal asbestvrij moeten zijn.

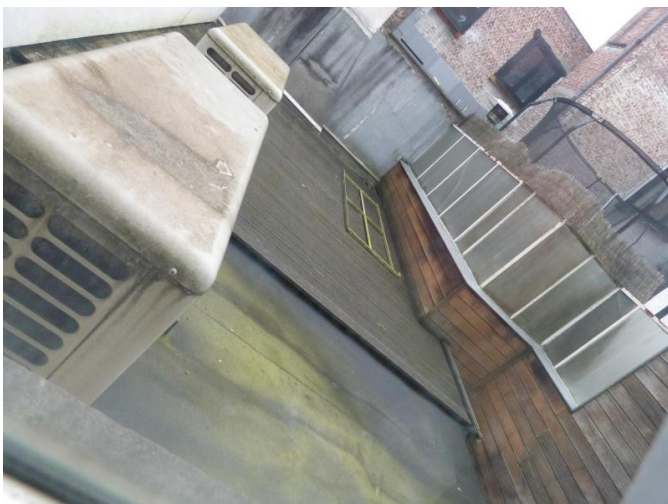
De bovenste laag roofing werd geplaatst in 2010, zie bewijs.

Er kunnen echter wel nog asbesthoudende roofinglagen onder deze laag aanwezig zijn.

Dit moet onderzocht worden tijdens een destructief onderzoek.

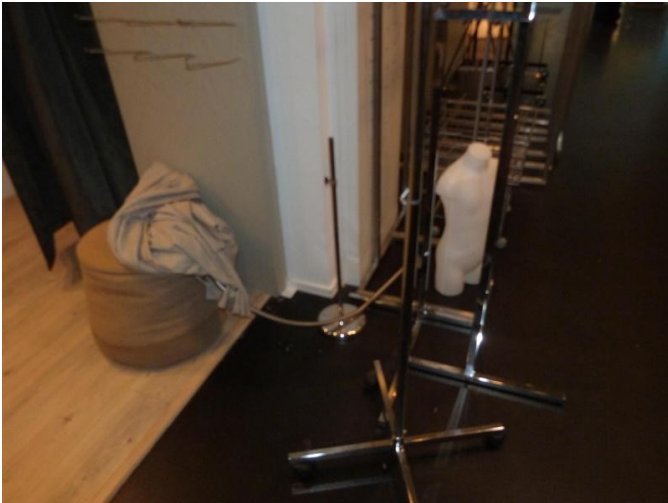
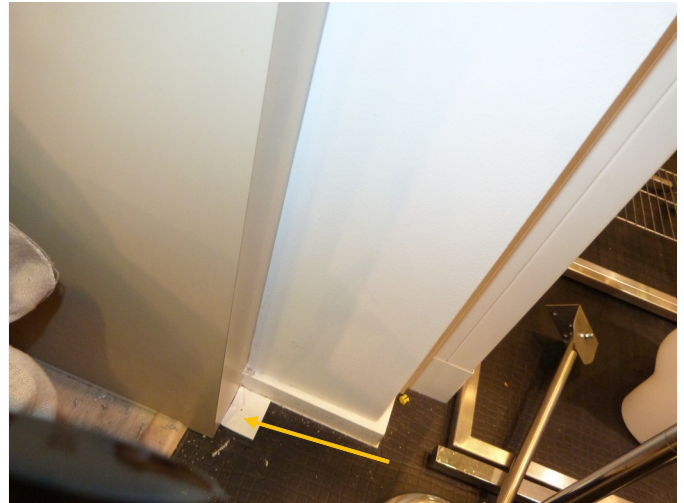
## Fiche 13: 3 - Viny winkel

Geen asbest

#	Type	Referentie	Resultaat
13.1	Puntmonster	3	Geen asbest

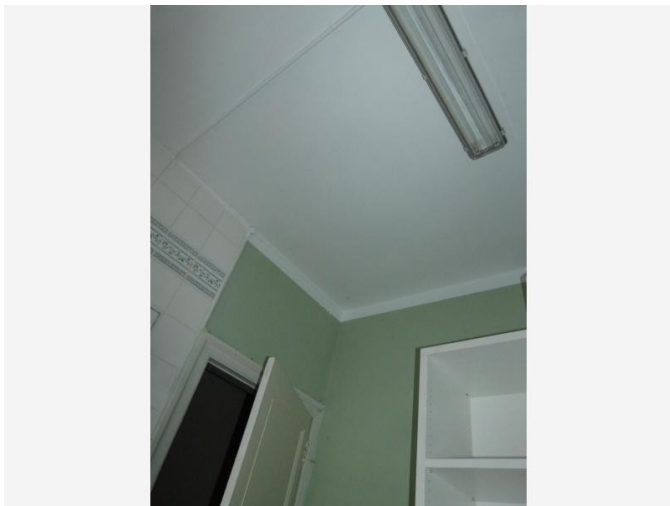
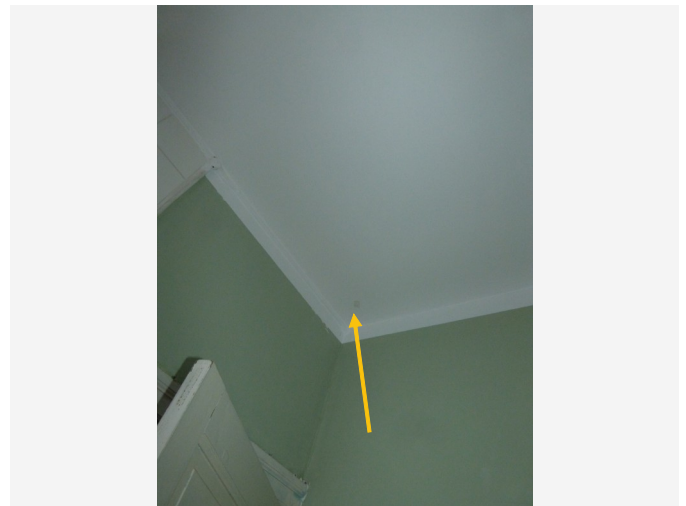
Geen asbest

#	Type	Referentie	Resultaat
14.1	Mengmonster	2	Geen asbest

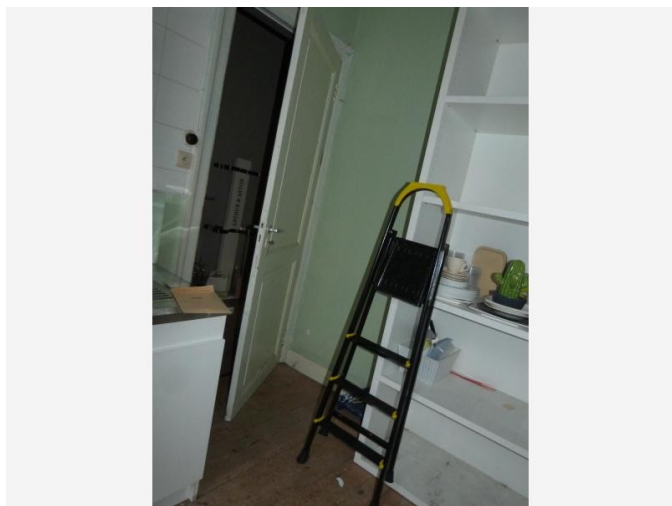
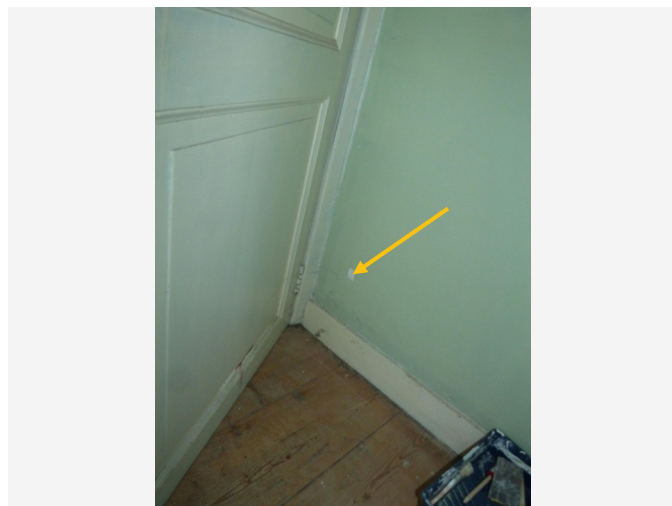
## Fiche 15: 1 - Pleisterwerk muren

Geen asbest

#	Type	Referentie	Resultaat
15.1	Mengmonster	1	Geen asbest
