Asbestinventarisatetest

Provincialeweg 99, 2890 Puurs-Sint-Amands

Attestnummer : 20230222-000612.000

Uitgegeven op : 22.02.2023

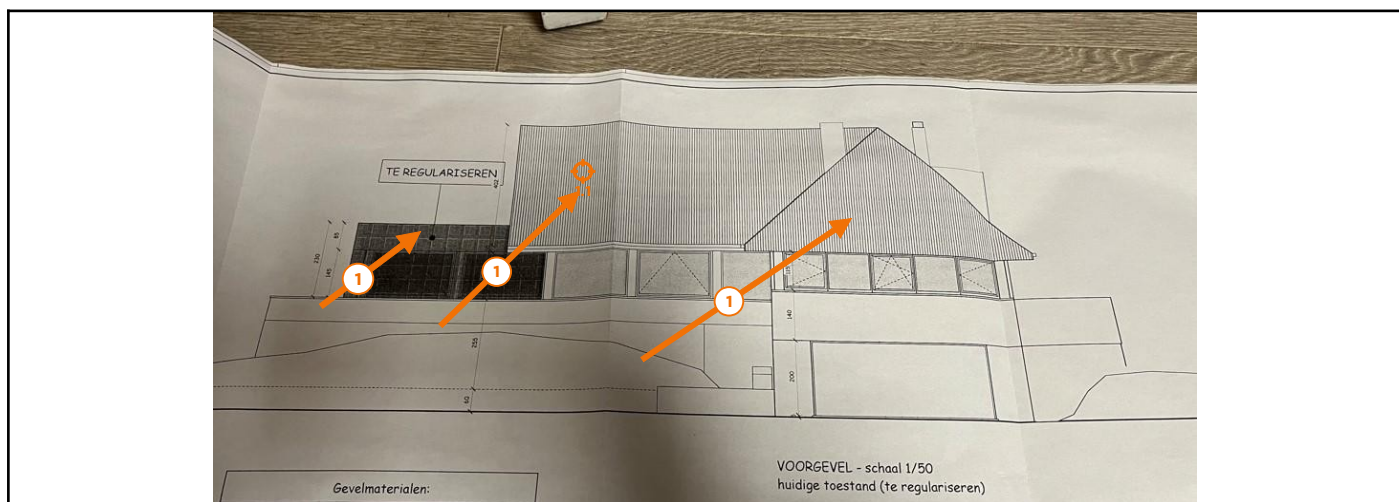
Plan 1.1: dakvoorgevel

Beschrijving	Type	Actie
1. leien dak	Asbestmateriaal	Verwijderen
1.1 Code: MM03	Puntmonster	-

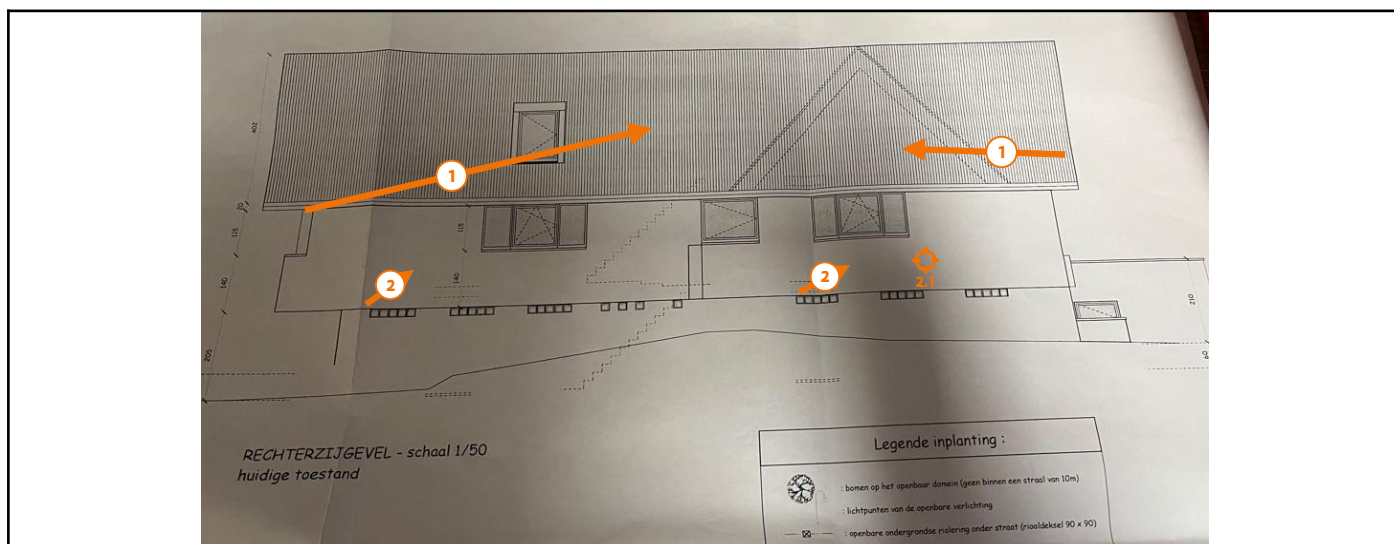
Plan 1.2: rechterzijgevel

Beschrijving	Type	Actie
1. leien dak	Asbestmateriaal	Verwijderen
2. leien gevel	Asbestmateriaal	Verwijderen
2.1 Code: MM02	Puntmonster	-

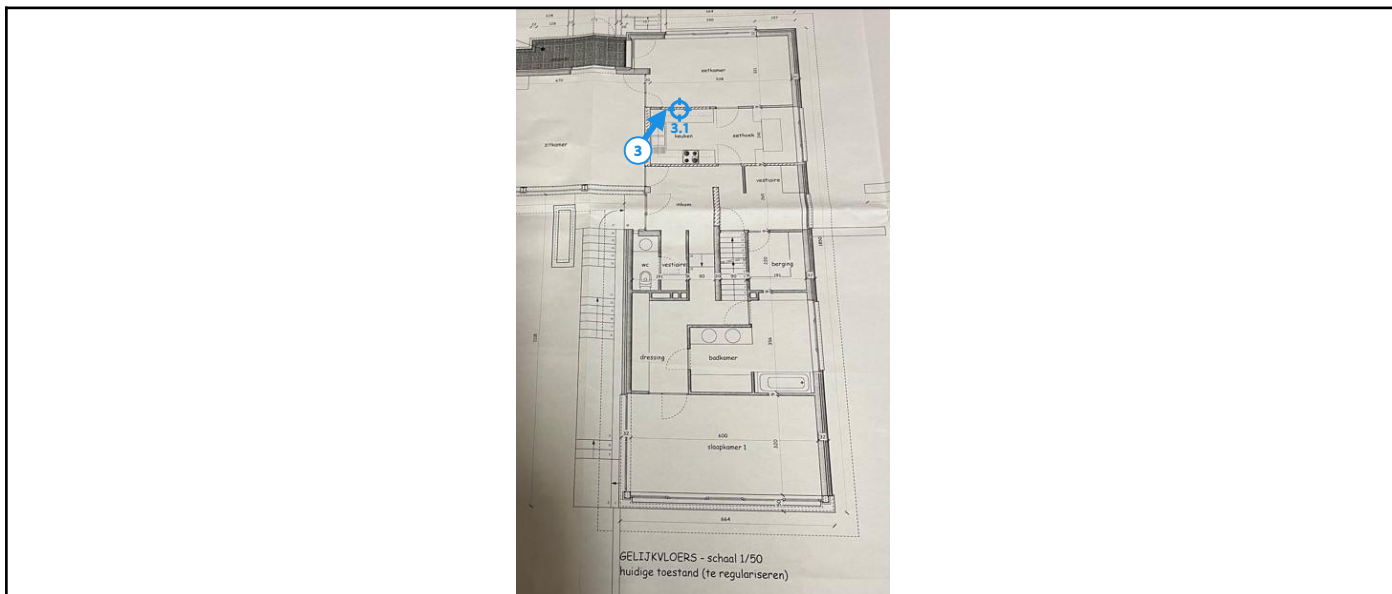
Plan 1.3: gelijkvloers

Beschrijving	Type	Actie
3. plafond bepleistering	Geen asbest	-
3.1 Code: mm01	Mengmonster	-

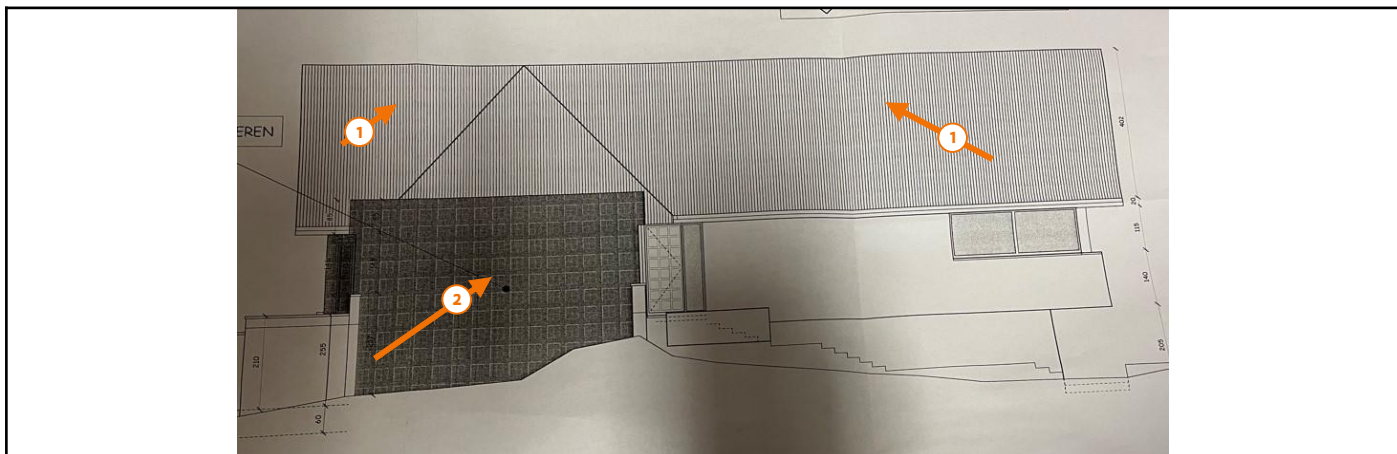
Plan 1.4: linkerzijgevel

Beschrijving	Type	Actie
1. leien dak	Asbestmateriaal	Verwijderen
2. leien gevel	Asbestmateriaal	Verwijderen

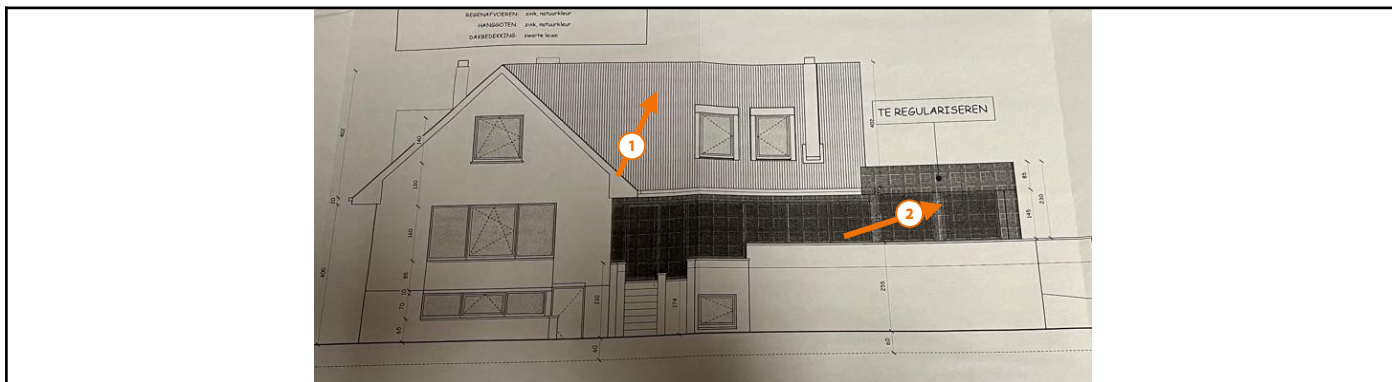
Plan 1.5: dakachtergevel

Beschrijving	Type	Actie
1. leien dak	Asbestmateriaal	Verwijderen
2. leien gevel	Asbestmateriaal	Verwijderen

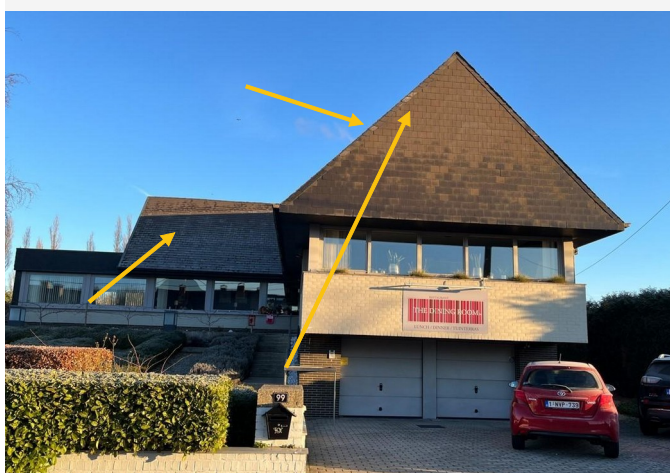
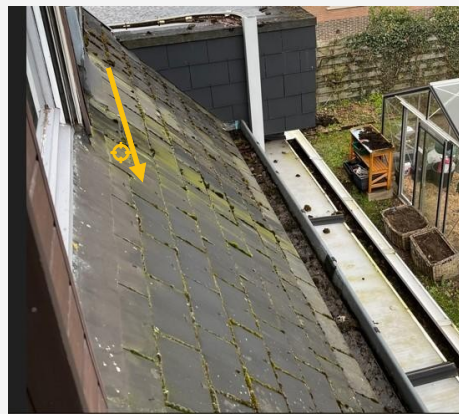
Het asbestmateriaal valt onder de mijlpaal van 2034.

Eindbeoordeling materiaalrisico	Verhoogd materiaalrisico en/of verhoogde kans op vezelvrijgave
---------------------------------	--

Gebondenheid	Categorie 1: hechtgebonden in oorsprong
Asbestsoort (vezeltype)	Crocidoliet aanwezig
Asbestconcentratie	Laag (< 50%)
Afschermingsgraad van het gehele materiaal	Geheel of deels vrij aan de buitenlucht
Toestand van het materiaal	Matig beschadigd, matig verweerd

#	Type	Referentie	Resultaat
1.1	Puntmonster	MM03	Chrysotiel, Crocidoliet

Beschrijving	leien dak
Omgeving	Buiten
Primaire drager	Schuin dak
Asbestmateriaal	Dak- en gevelbekleding - Lei, shingle
Bindmiddel van asbestmateriaal	Cement
Gebondenheid op basis van bindmiddel	Hecht
Hoeveelheid (oppervlakte - aantal)	• 154,00 m ² - 1 stuk
Totale oppervlakte	154,00 m ²

Verwijderen

- Zorg voor een veilig beheer. Vermijd het beschadigen van het asbestmateriaal. Controleer de toestand jaarlijks op wijzigingen.

- Eenvoudige handelingen: enkel door erkend asbestverwijderaar beschadigingen mogelijk bij verwijderen

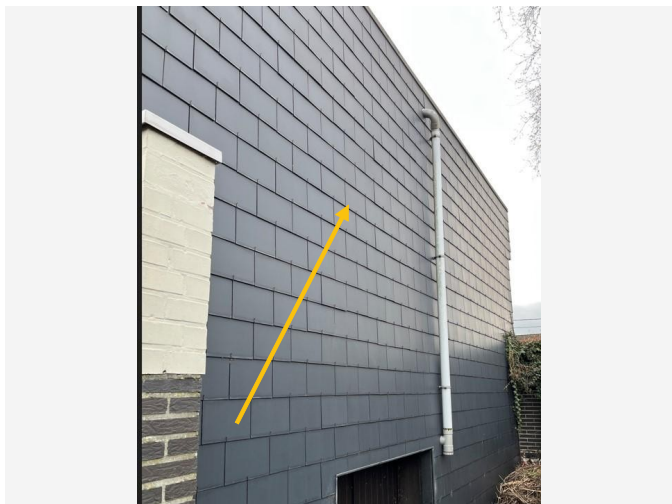
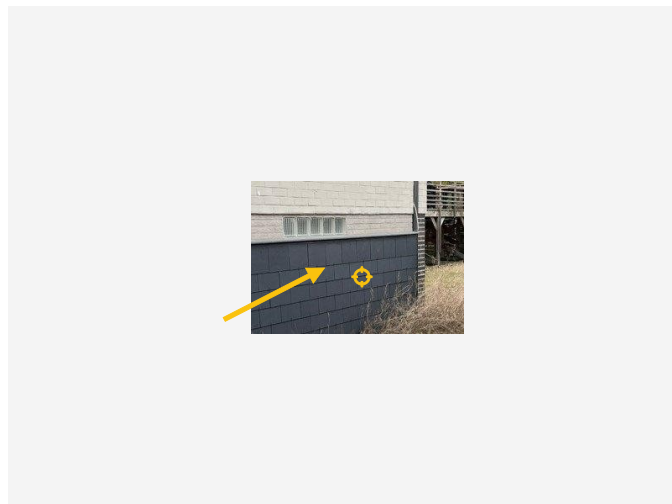
Het asbestmateriaal valt onder de mijlpaal van 2034.

Eindbeoordeling materiaalrisico	Zeer laag materiaalrisico en/of zeer lage kans op vezelvrijgave
---------------------------------	---

Gebondenheid	Categorie 1: hechtgebonden in oorsprong
Asbestsoort (vezeltype)	Alleen chrysotiel
Asbestconcentratie	Laag (< 50%)
Afschermingsgraad van het gehele materiaal	Geheel of deels vrij aan de buitenlucht
Toestand van het materiaal	Onbeschadigd, niet verweerd

#	Type	Referentie	Resultaat
2.1	Puntmonster	MM02	Chrysotiel

Beschrijving	leien gevel
Omgeving	Buiten
Primaire drager	Wand buitenschil
Asbestmateriaal	Dak- en gevelbekleding - Lei, shingle
Bindmiddel van asbestmateriaal	Cement
Gebondenheid op basis van bindmiddel	Hecht
Hoeveelheid (oppervlakte - aantal)	• 85,00 m ² - 1 stuk
Totale oppervlakte	85,00 m ²

Verwijderen

- Zorg voor een veilig beheer. Vermijd het beschadigen van het asbestmateriaal. Controleer de toestand jaarlijks op wijzigingen.

- Eenvoudige handelingen: mag via doe-het-zelf of door werknemer(s) met opleidingsattest eenvoudige handelingen
GEMAKKELIJK TE VERWIJDEREN ZONDER BSCHADIGING

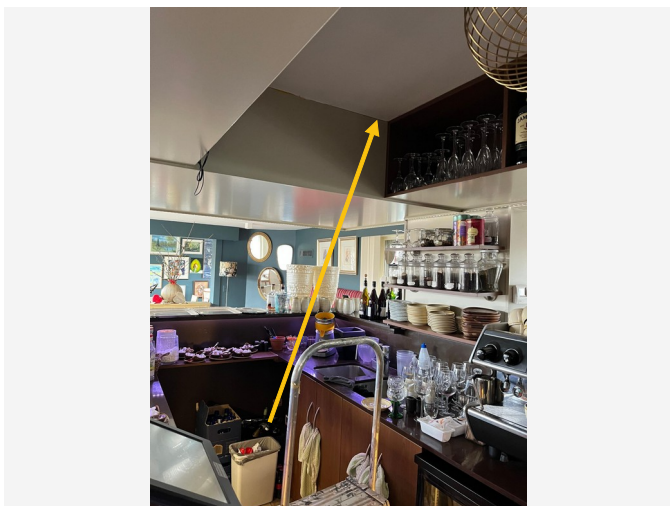
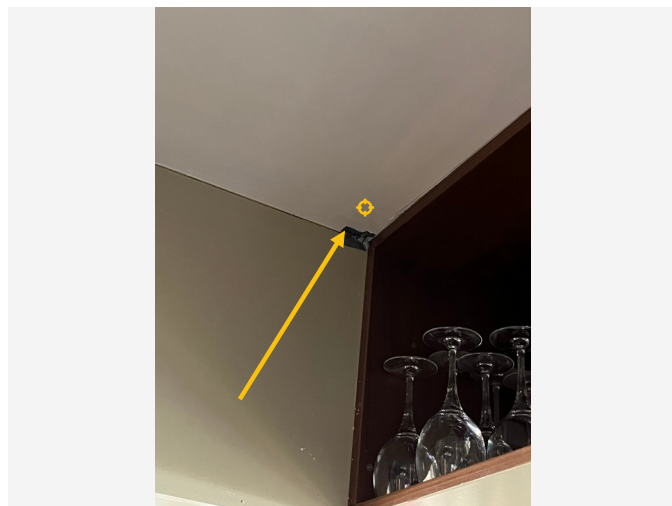
Fiche 3: plafond bepleistering

Geen asbest

#	Type	Referentie	Resultaat
3.1	Mengmonster	mm01	Geen asbest

Beschrijving	plafond bepleistering
Omgeving	Binnen
Primaire drager	Plafond
Bindmiddel van materiaal	Gips - kalk
